## **RELATÓRIO DE FISCALIZAÇÃO AGENERSA/CASAN Nº 177/2024**

| <b>Processo:</b> | SEI-480002/001551/2024 | <b>Data:</b> | 17/07/2024 |
| <b>Local Fiscalizado:</b> | Estr. Rio São Paulo, KM 32 - Jardim Guandu - Nova Iguaçu - RJ | | |
| <b>Objetivo da Fiscalização:</b> | Verificar Operação dos equipamentos - padrões aceitáveis | | |

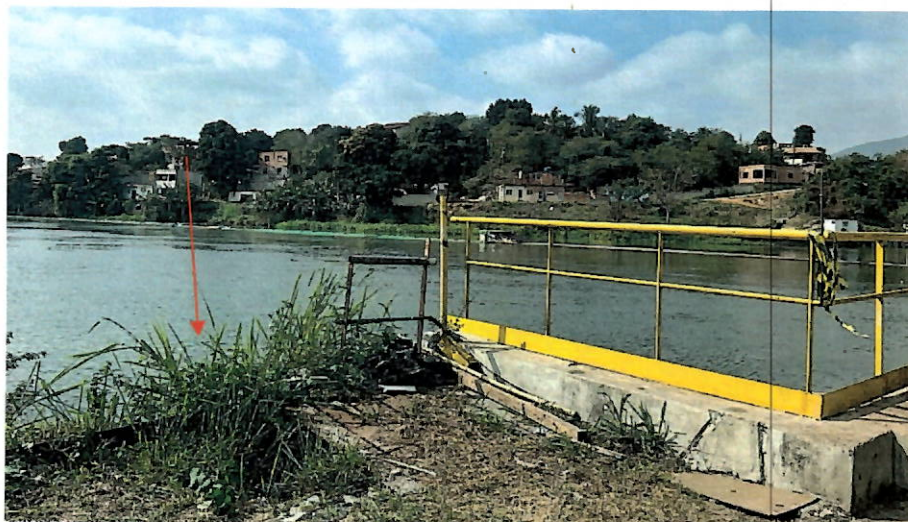
Foto 10 - Local desprotegido de guarda-corpo próximo a barragem

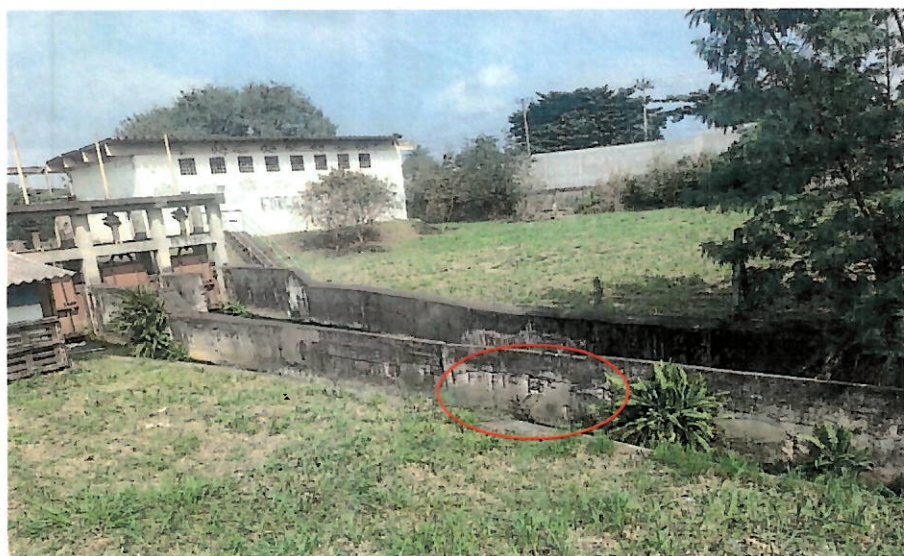
Foto 17 - Túnel de chegada da água ao desarenador

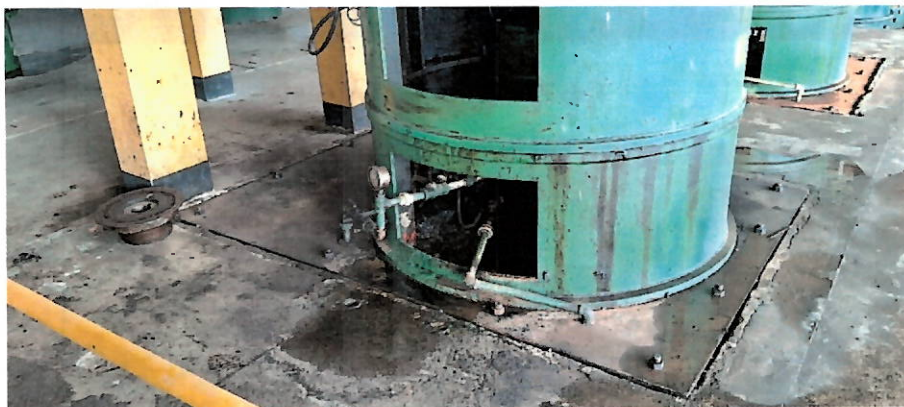
Foto 27 – Um dos conjuntos motobombas apresentando vazamento

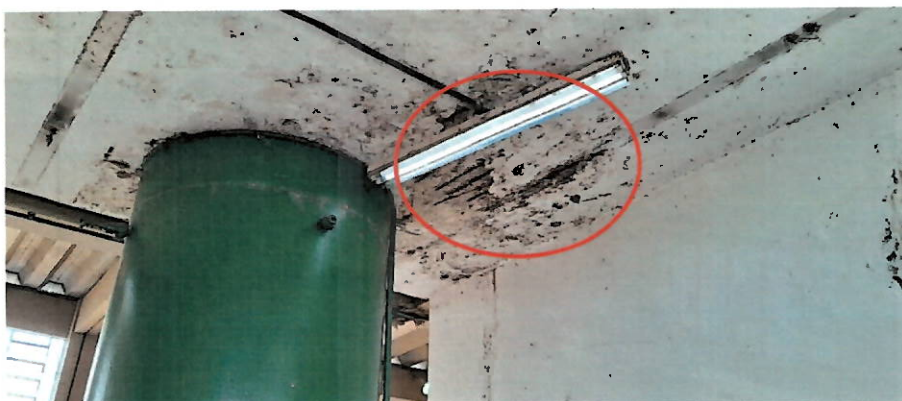
informações do colaborador. O teto do abrigo da elevatória apresenta muitos sinais de infiltração, com ferragens expostas (foto 29) por conta da existência do reservatório de água bruta.

Foto 28 – Ferragens expostas no teto da EEAB BRG

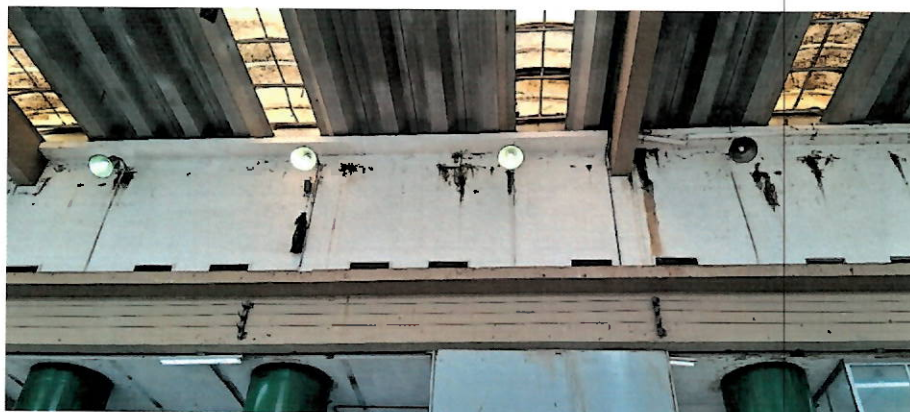
Foto 29 – Sinais de vazamento e crescimento de vegetação no teto da EEAB

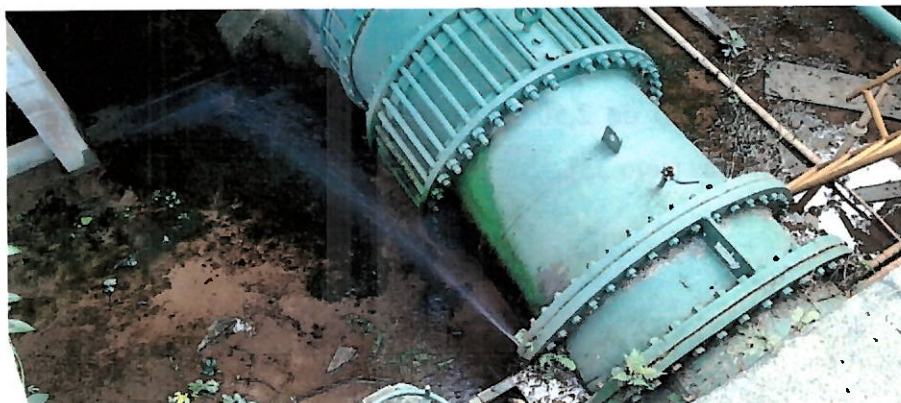
Foto 33 – Vazamento identificado em uma das adutoras

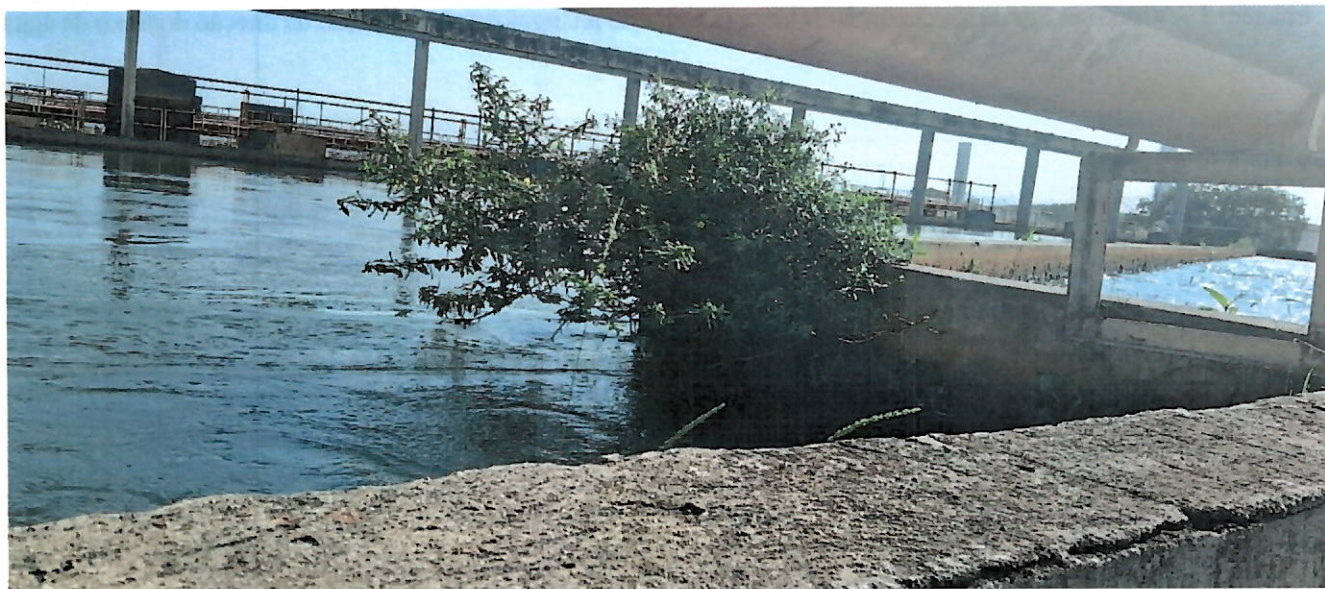
Foto 39 – Detalhe da presença de vegetação na parede da chicana da caixa tranquilizadora.

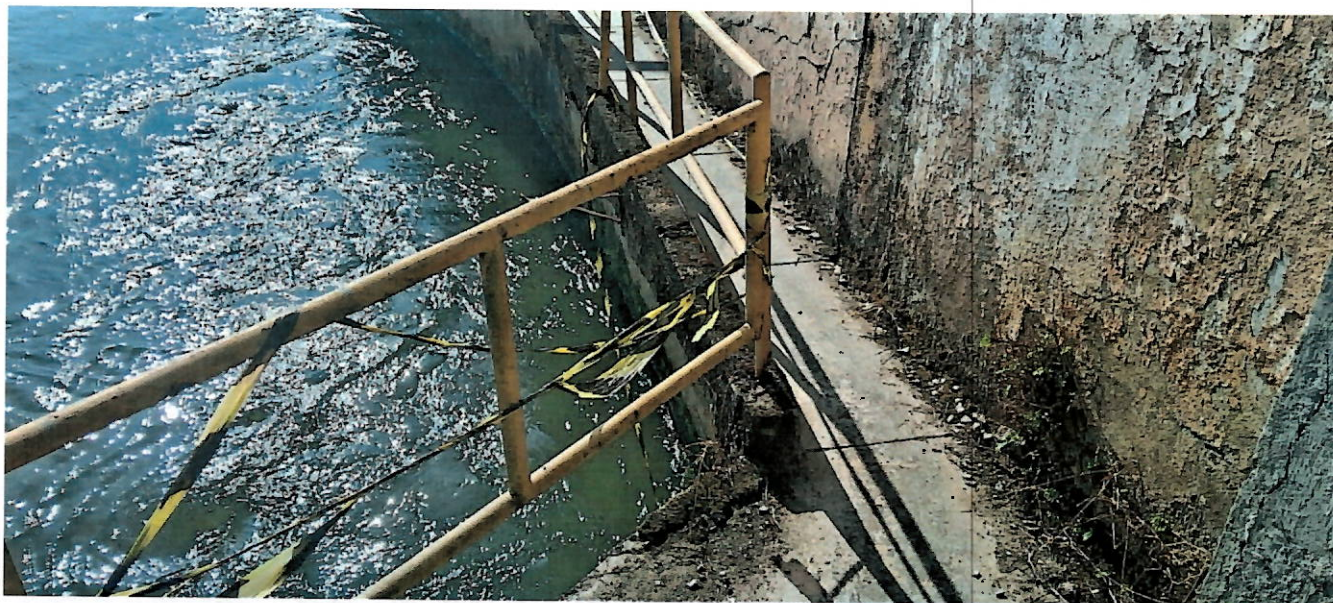
Foto 40 – Guarda corpo danificado entre a caixa tranquilizadora e a VETA.

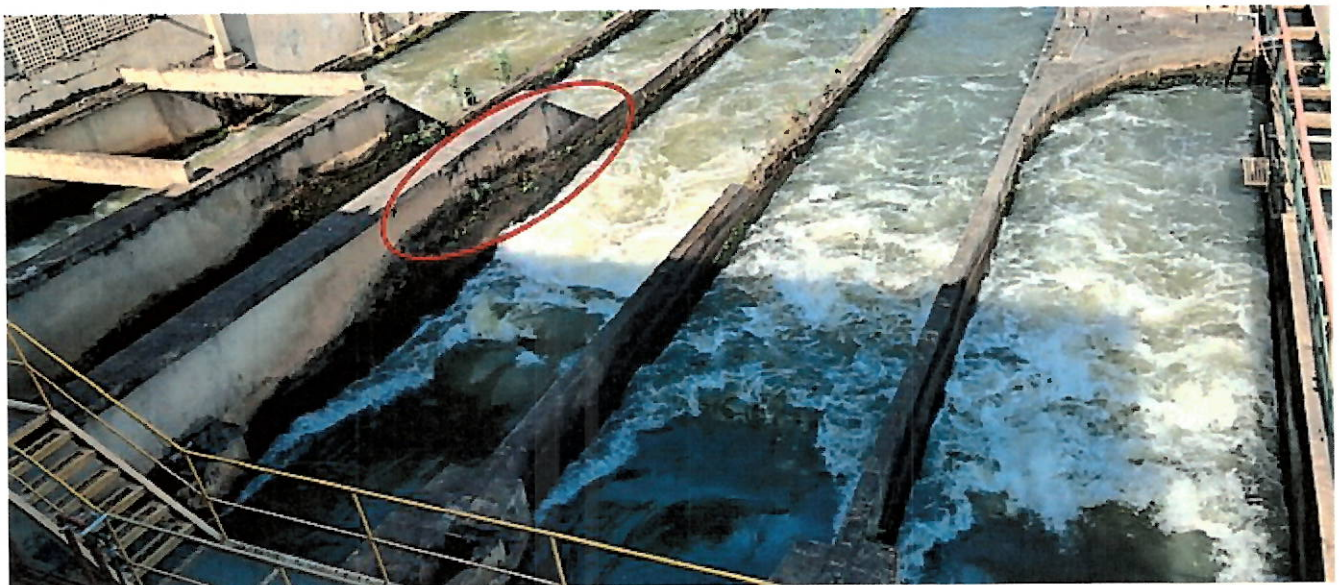
Foto 41 – Vista superior das Calhas Parshall. Detalhe à esquerda do deslocamento do revestimento da parede de uma das calhas.

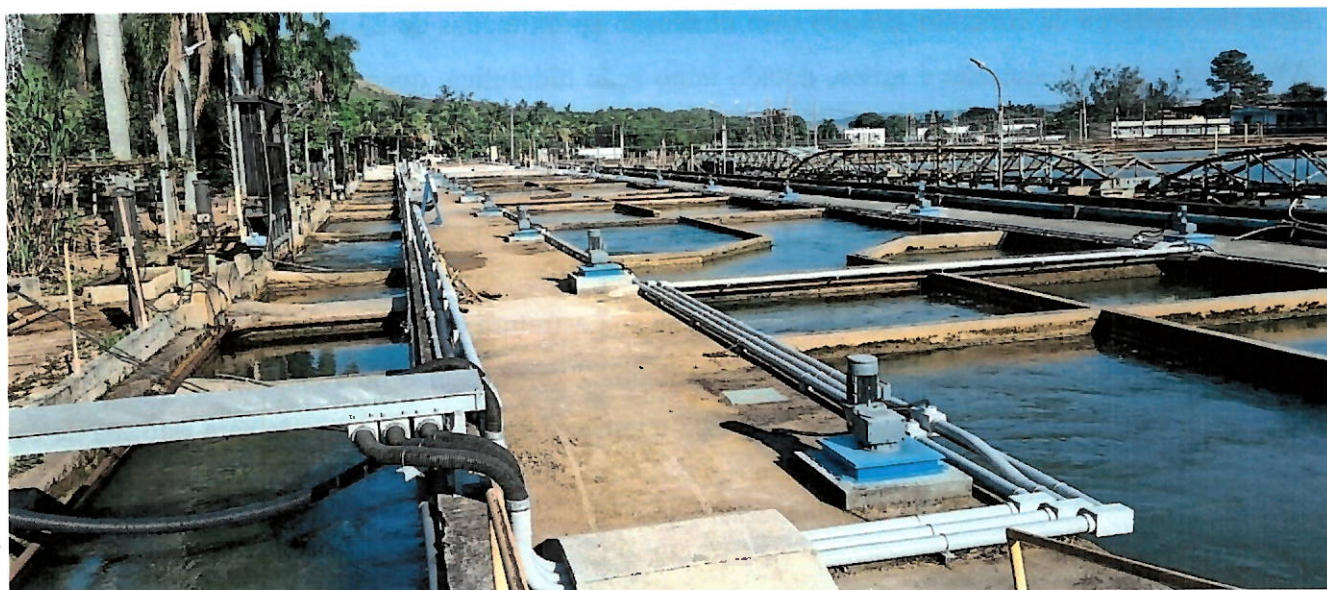
Foto 43 – Vista geral da área de floculação, nota-se ausência de guarda-corpos de proteção.

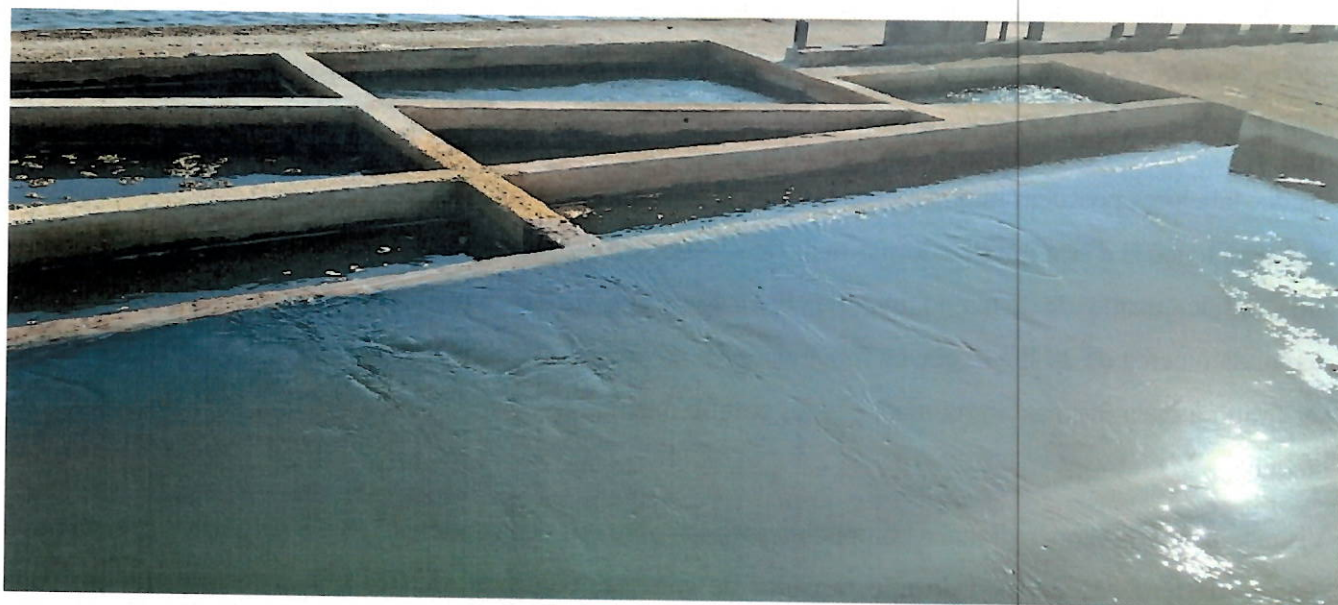
Foto 45 – Tanque flocculador “trabalhando afogado”, o que indica problema operacional.

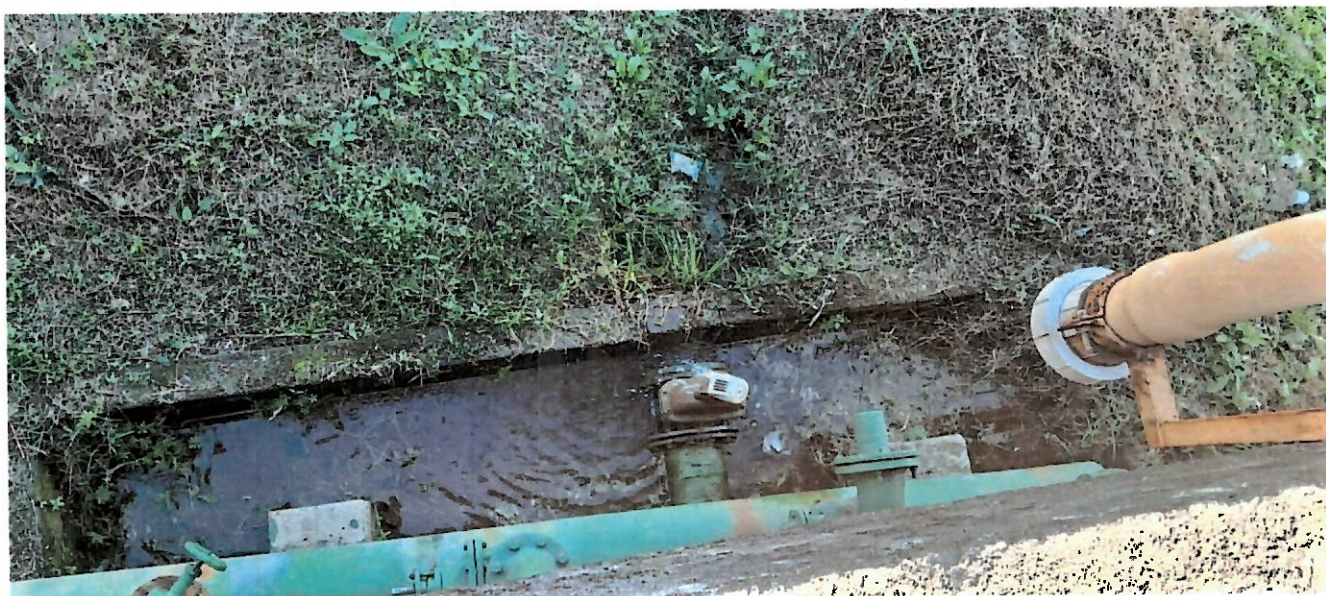
Foto 46 – Registro da tubulação de descarga da floculação com vazamento.

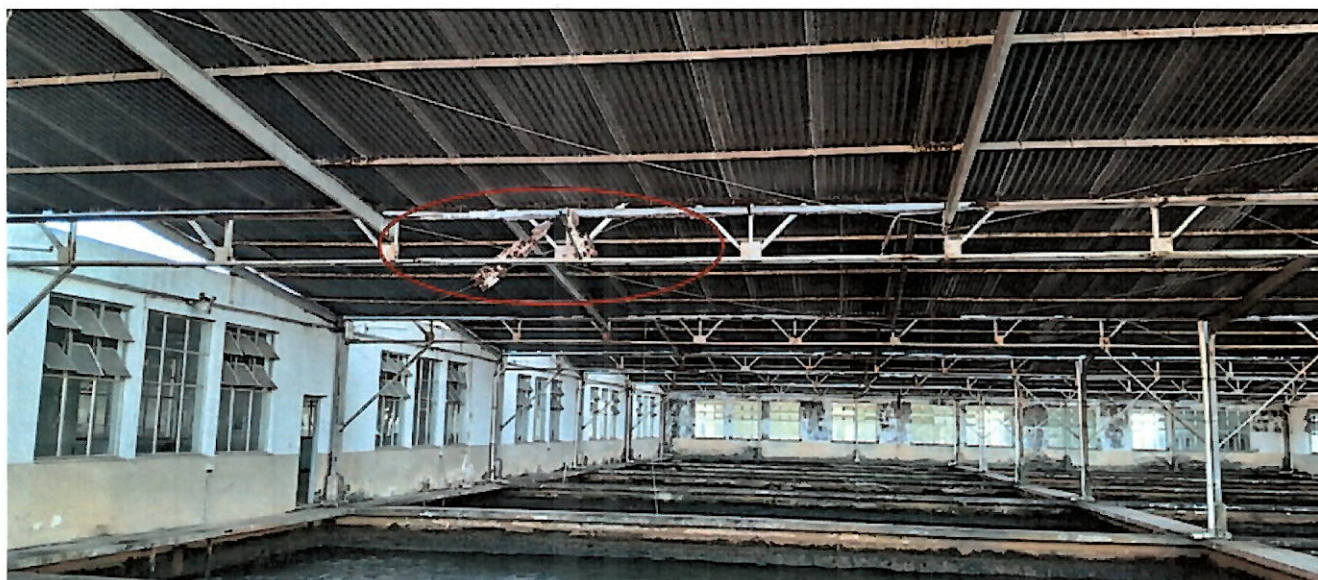
Foto 53 – Calha do telhado deteriorada. Havia outros pontos do telhado também necessitando melhorias.

- l) alguns filtros da VETA inoperantes;
- m) início da reforma em filtros da VETA;
- n) telhado sobre os filtros da VETA com calha deteriorada;
- o) diversos equipamentos eletrônicos de monitoramento do processo de tratamento inoperantes;

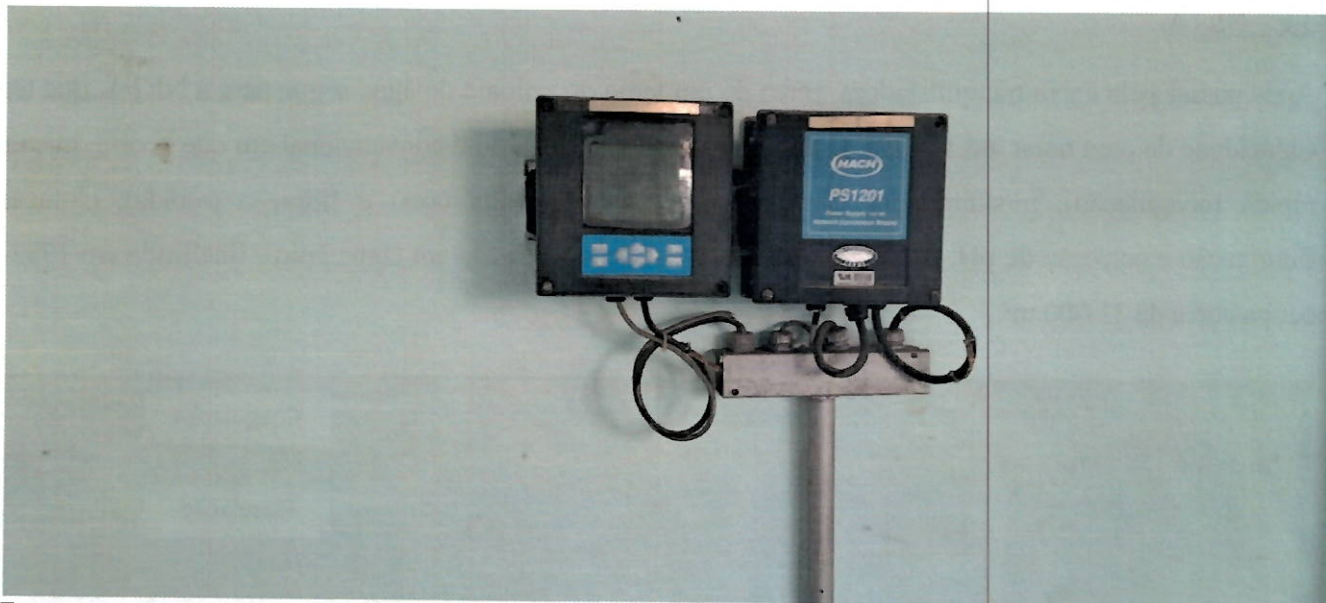
Foto 54 – Equipamento eletrônico de monitoramento da água nos filtros inoperante. Foram verificados outros equipamentos em situação semelhante.

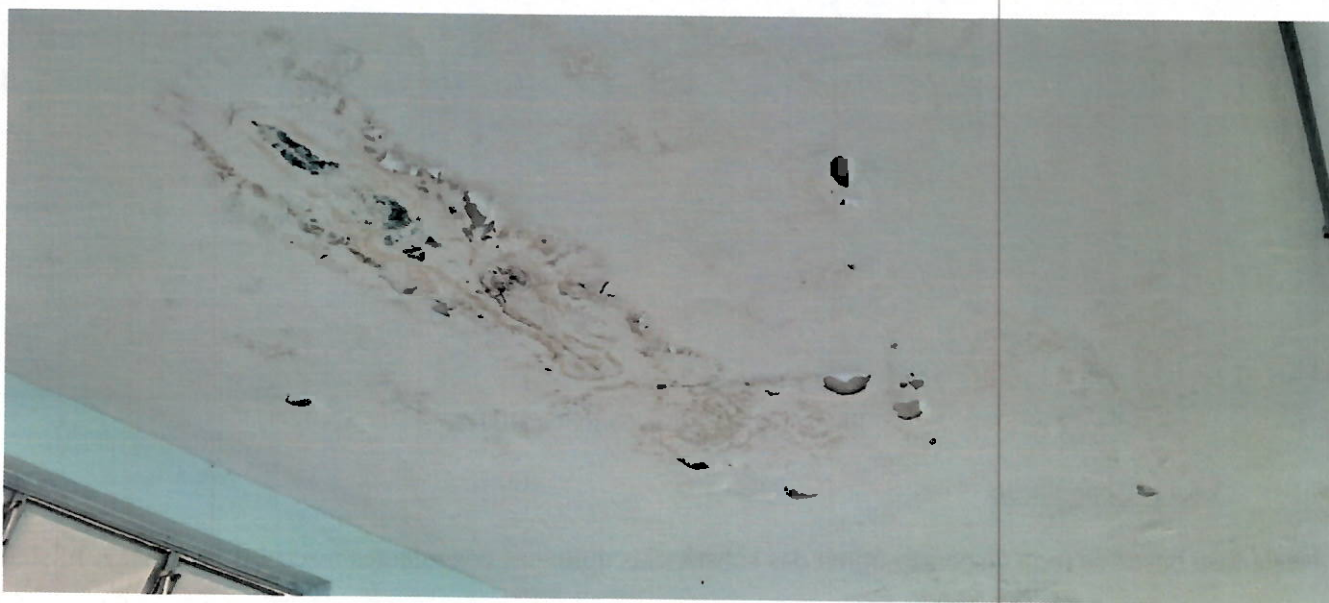
Foto 55 – Marcas de infiltração na laje do corredor das mesas de operação dos filtros.

- r) infiltração na laje do corredor das mesas de operação dos filtros da VETA;
- s) placas laterais de acabamento dos evaporadores de cloro estavam desafixadas e havia leitores de monitoramento inoperantes;

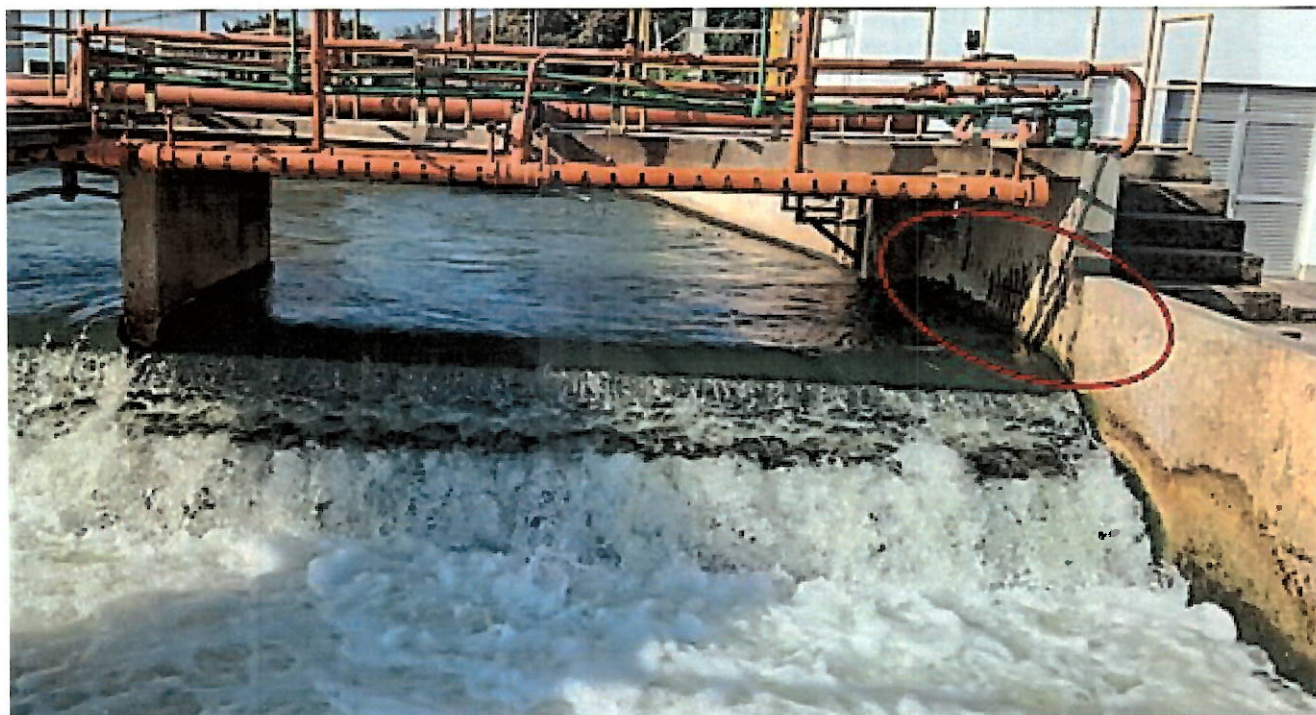
Foto 57 – Vertedouro para mistura rápida na NETA, ao fundo calha para aplicação de coagulantes. À direita verifica-se revestimento do concreto danificado e armadura exposta.

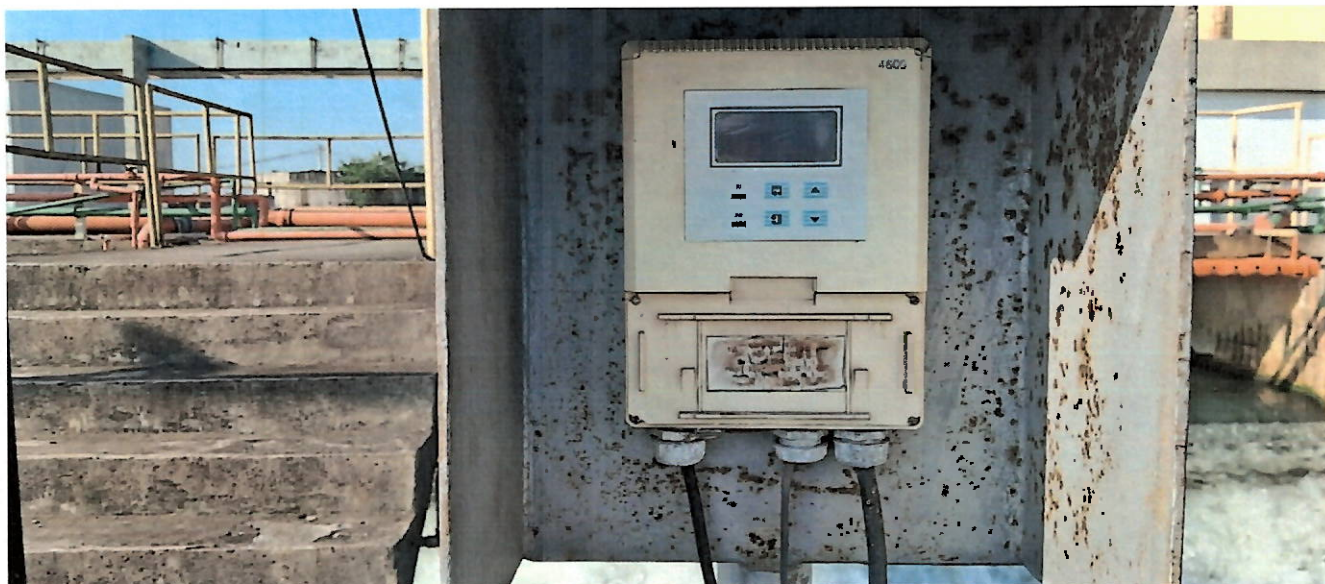
Foto 58 – Equipamento eletrônico de monitoramento da qualidade da água na coagulação inoperante.

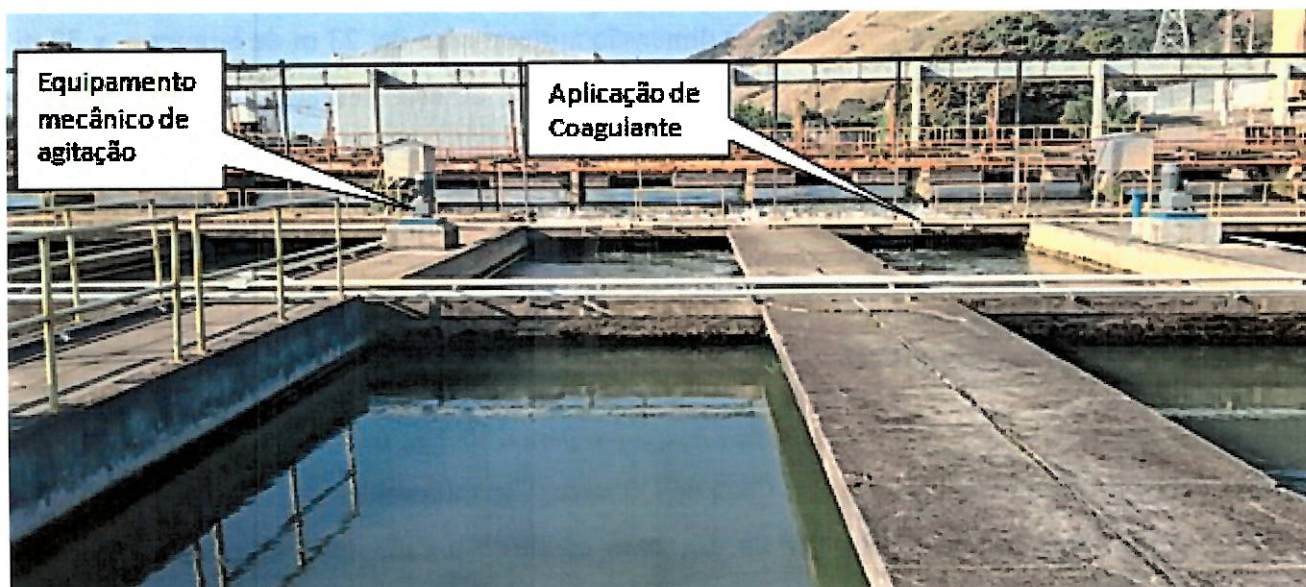
Foto 59 – Vista de tanques de floculação da NETA. Nota-se a necessidade de instalação de guarda-corpos.

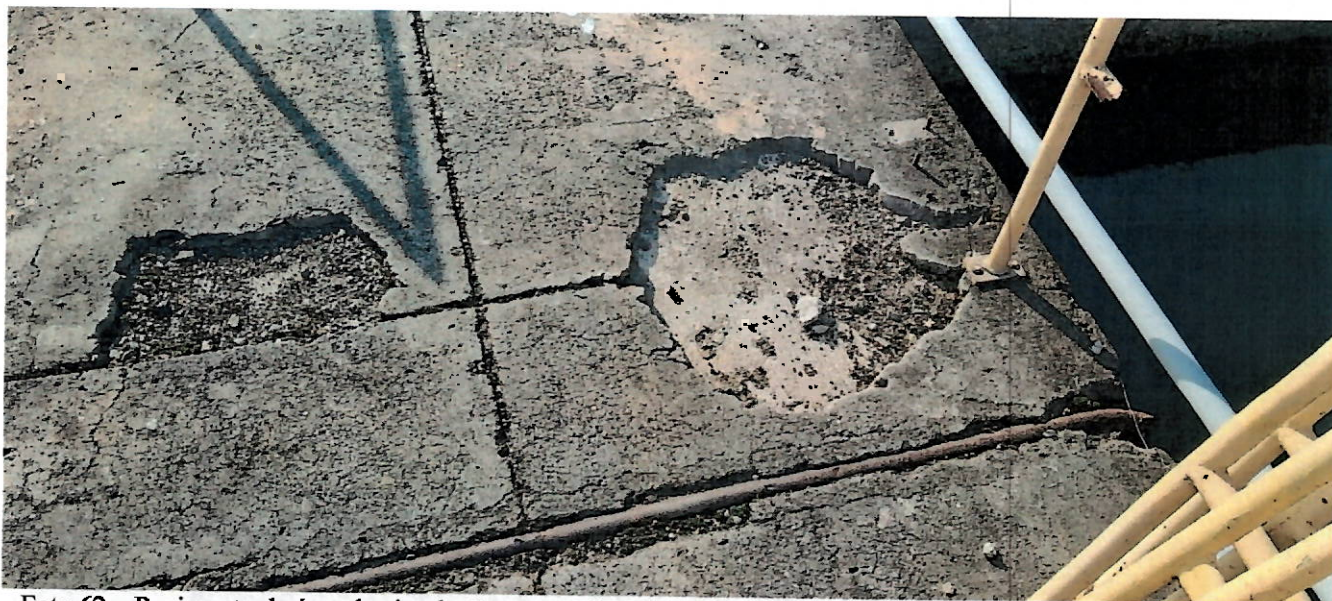
Foto 62 – Pavimento da área de circulação entre os floculadores danificado. Foram verificados outros pontos com danos no pavimento.

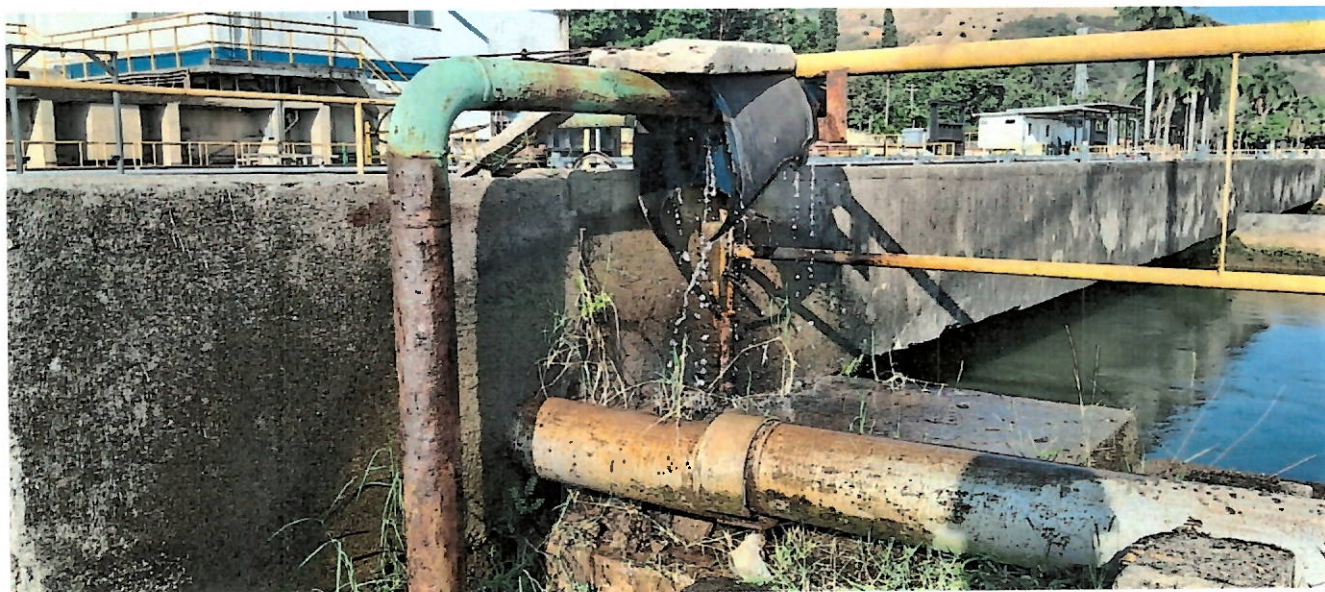
Foto 63 – Vista de registro com vazamento e tubulação com corrosão na área dos floculadores

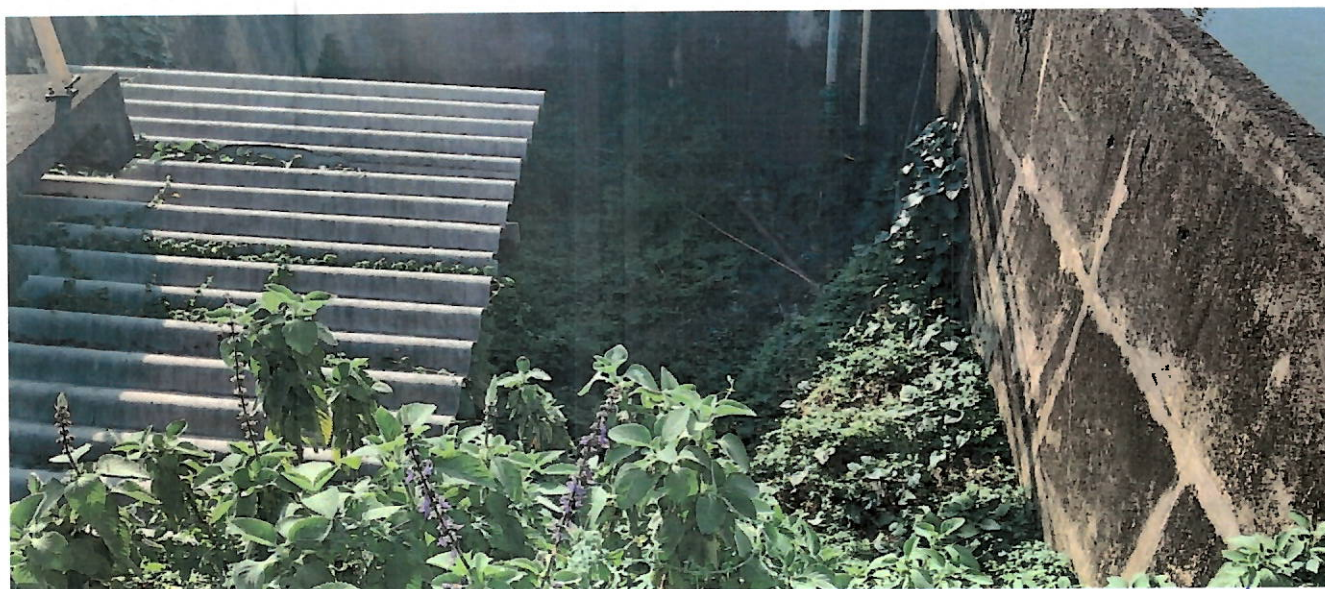
Foto 64 – Área entre floculação e decantação precisando de limpeza.

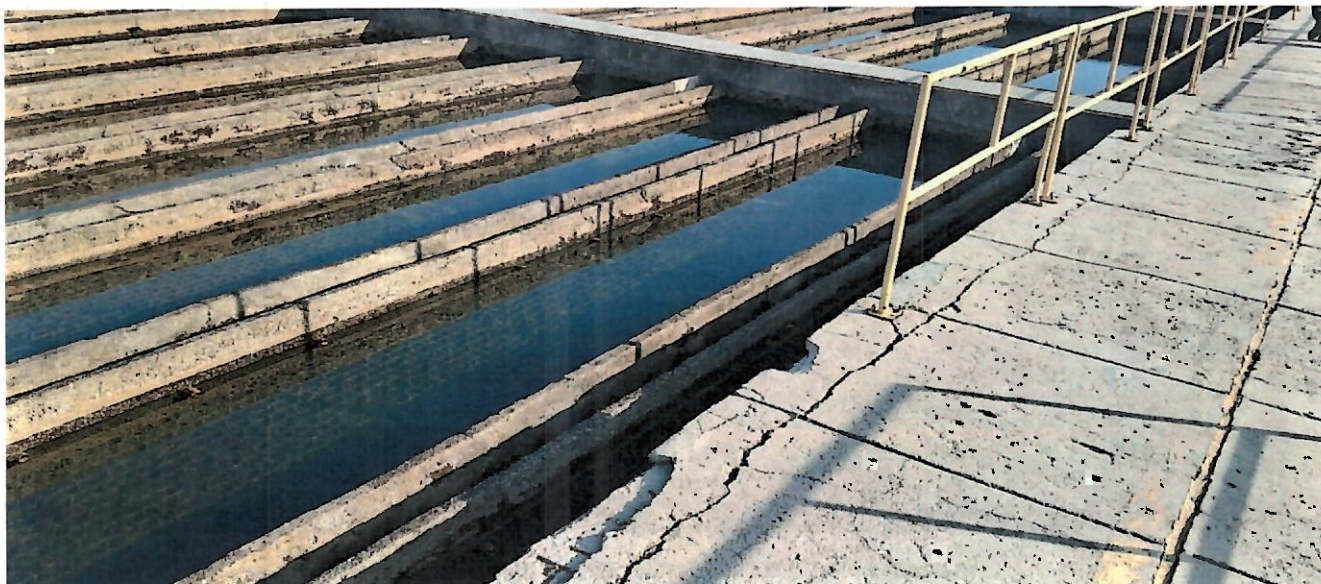
Foto 66 – Área com piso deteriorado e guarda-corpo ausente.

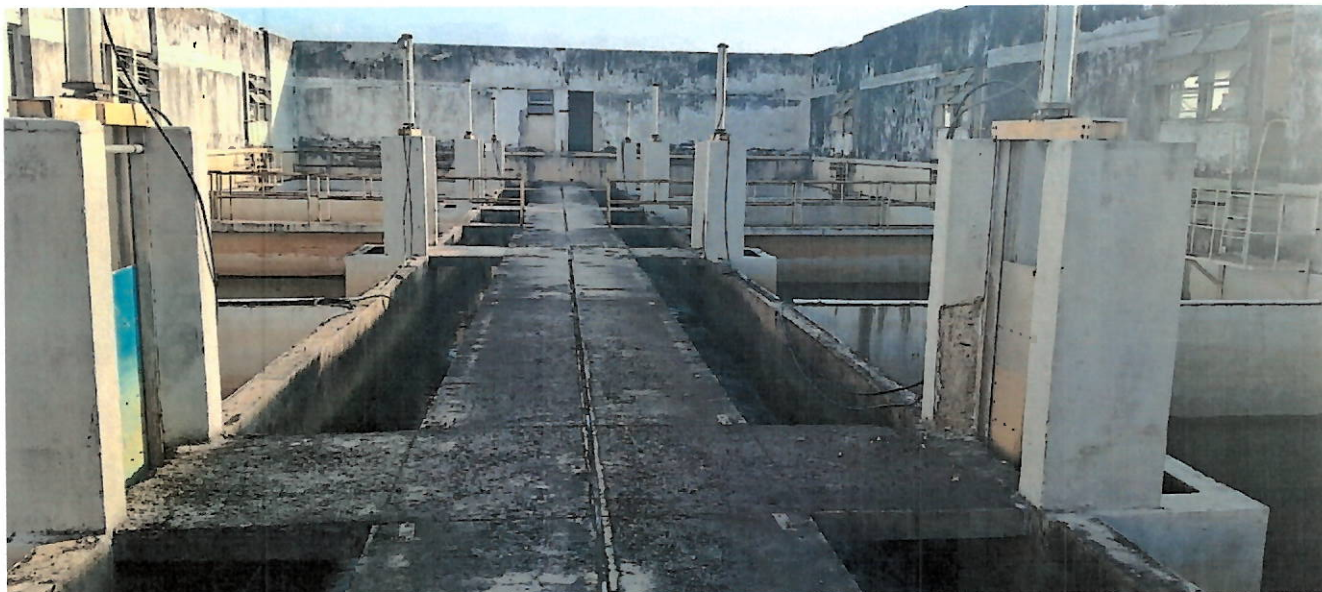
Foto 71 – Corredor entre os tanques de filtração. Área necessita instalação de guarda corpos e outras melhorias civis.

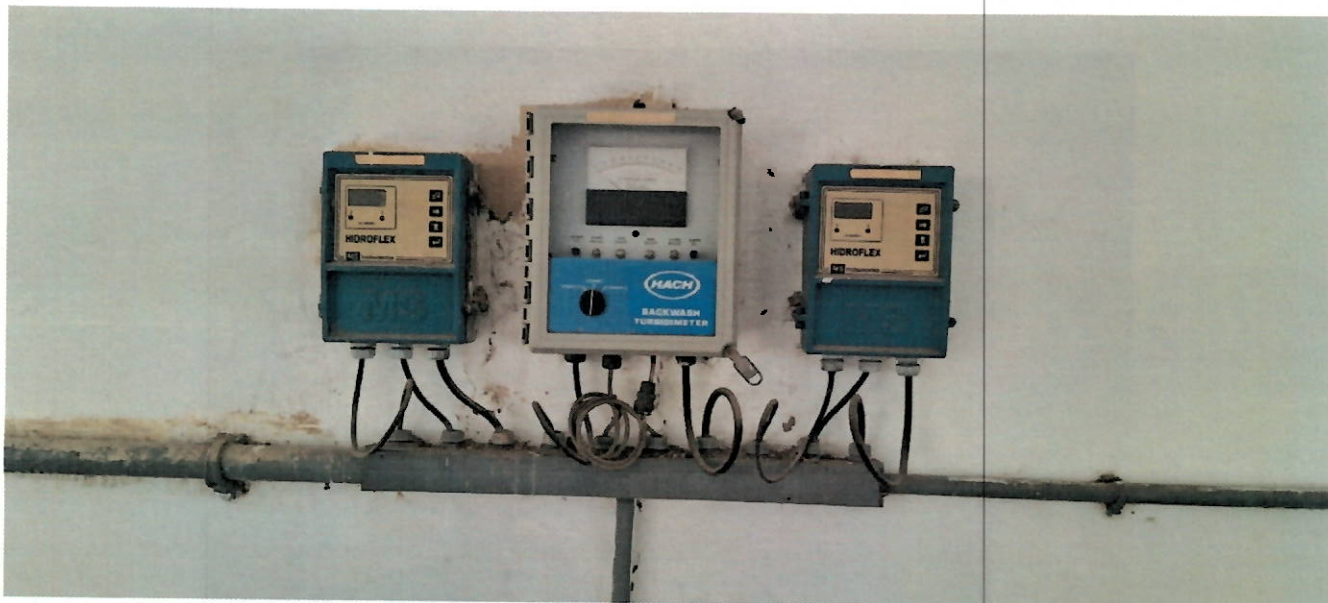
Foto 73 – Turbidímetro e outros equipamentos de monitoramento inoperantes.

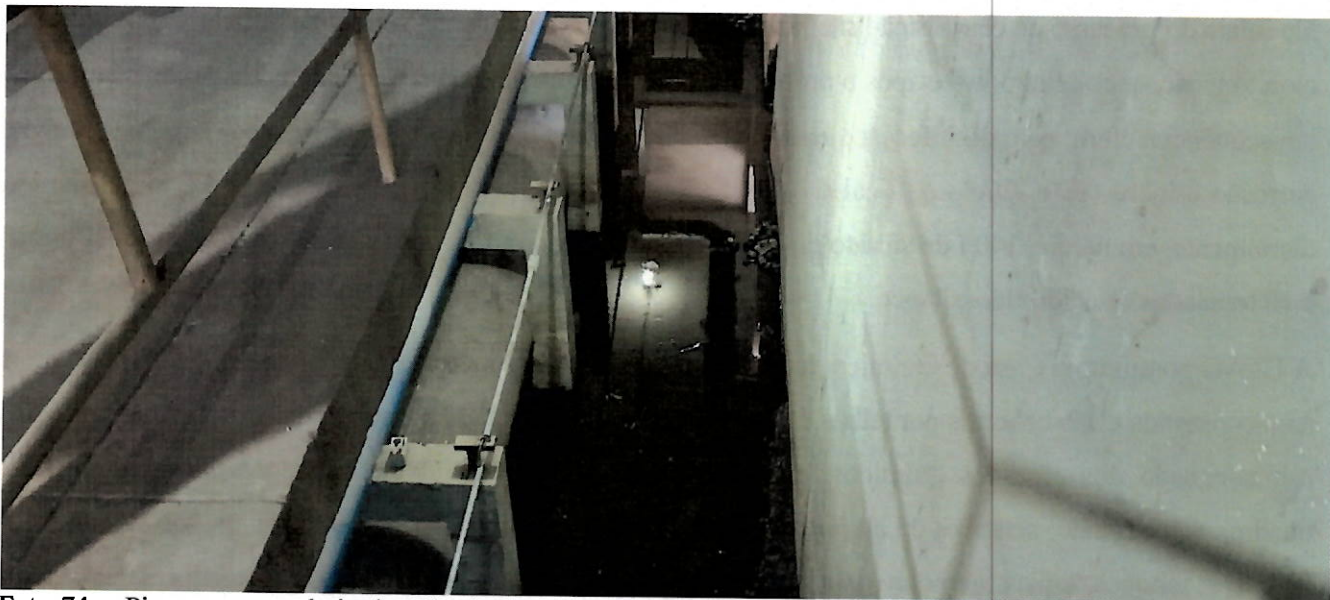
Foto 74 – Piso, entre a galeria de válvulas e a elevatória de lavagem, com água corrente devido a vazamento em válvula.

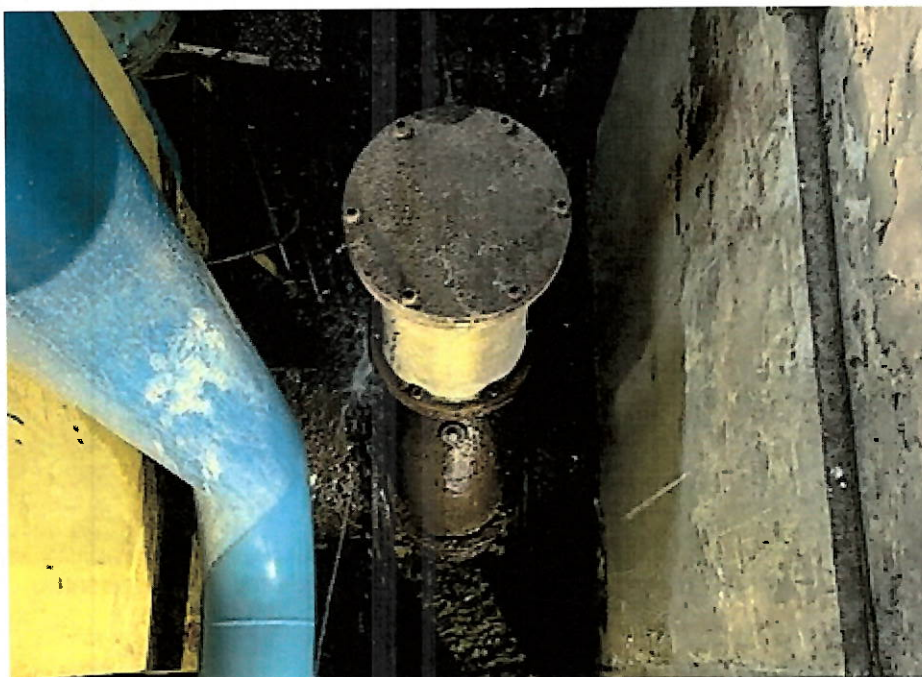
Foto 75 – Válvula da tubulação de saída dos filtros com vazamento.

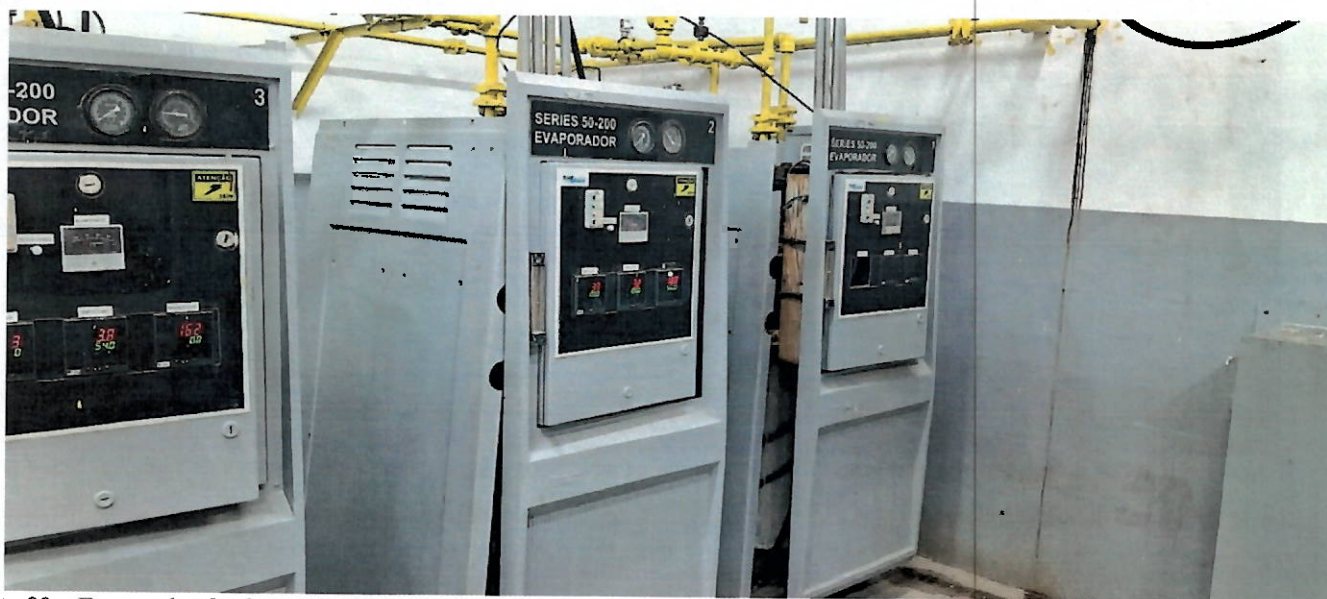
Foto 80 – Evaporador de cloro. Nota-se que as placas laterais de acabamento estão desafixadas e que há leitores de monitoramento inoperantes.

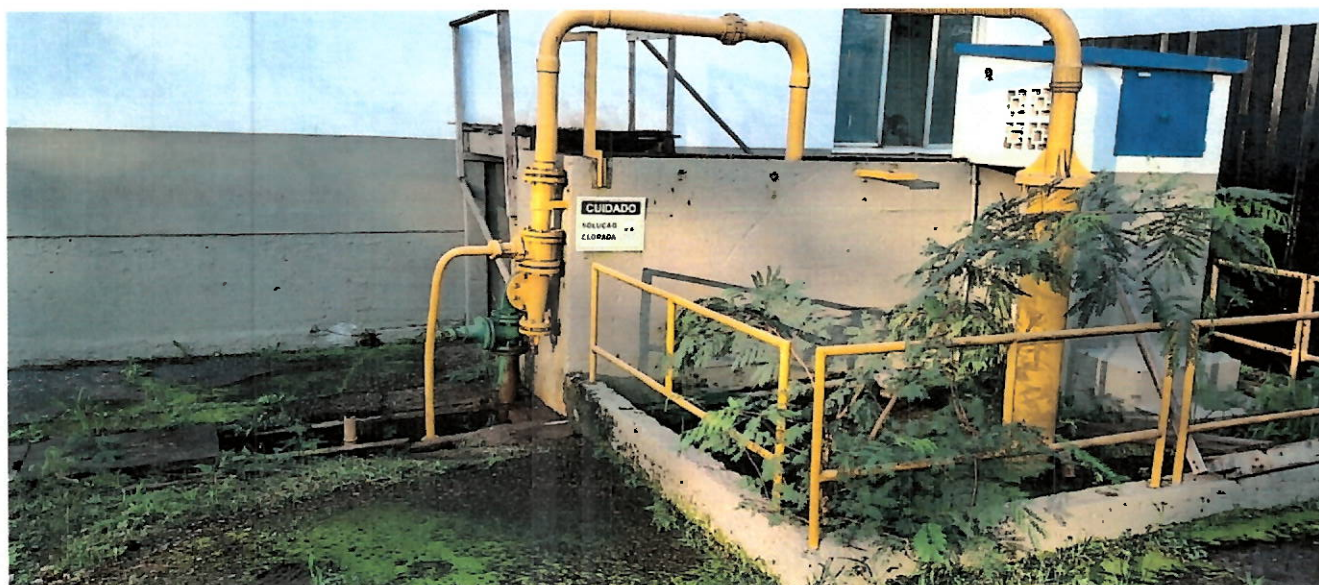
Foto 82 – Um dos pontos em que é aplicada solução clorada na água após a água passar pelos tanques de filtração. Nesse ponto havia vazamento de solução clorada.

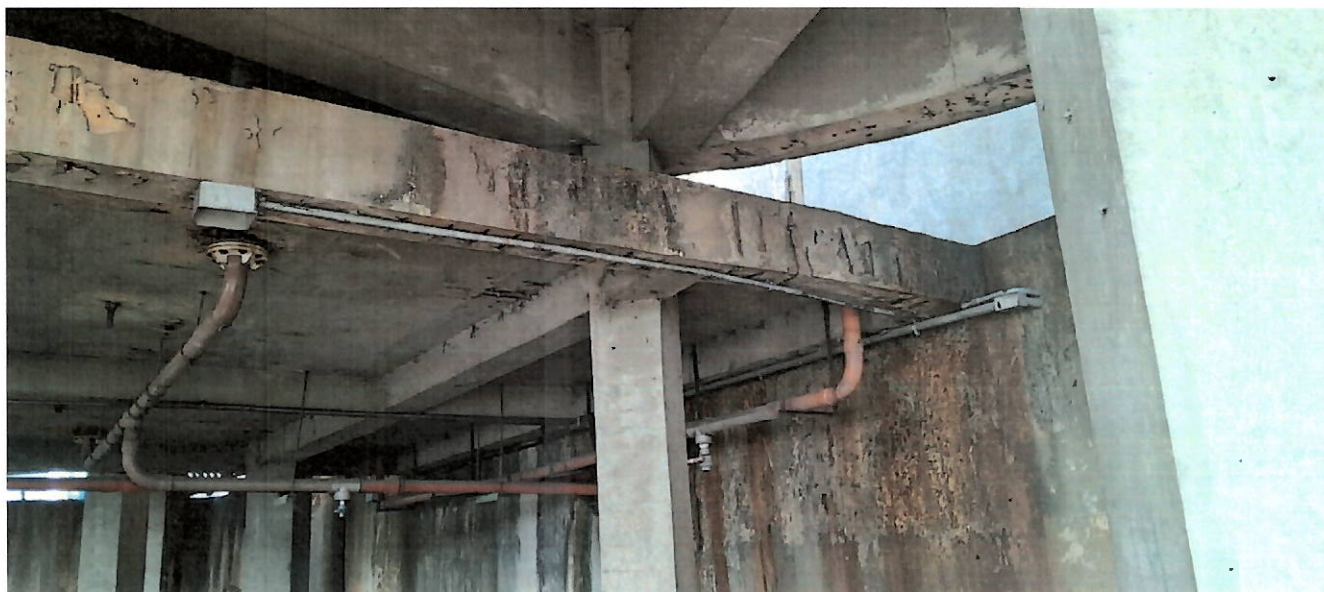
Foto 85 – Viga dos reservatórios de sulfato de alumínio com armadura exposta.

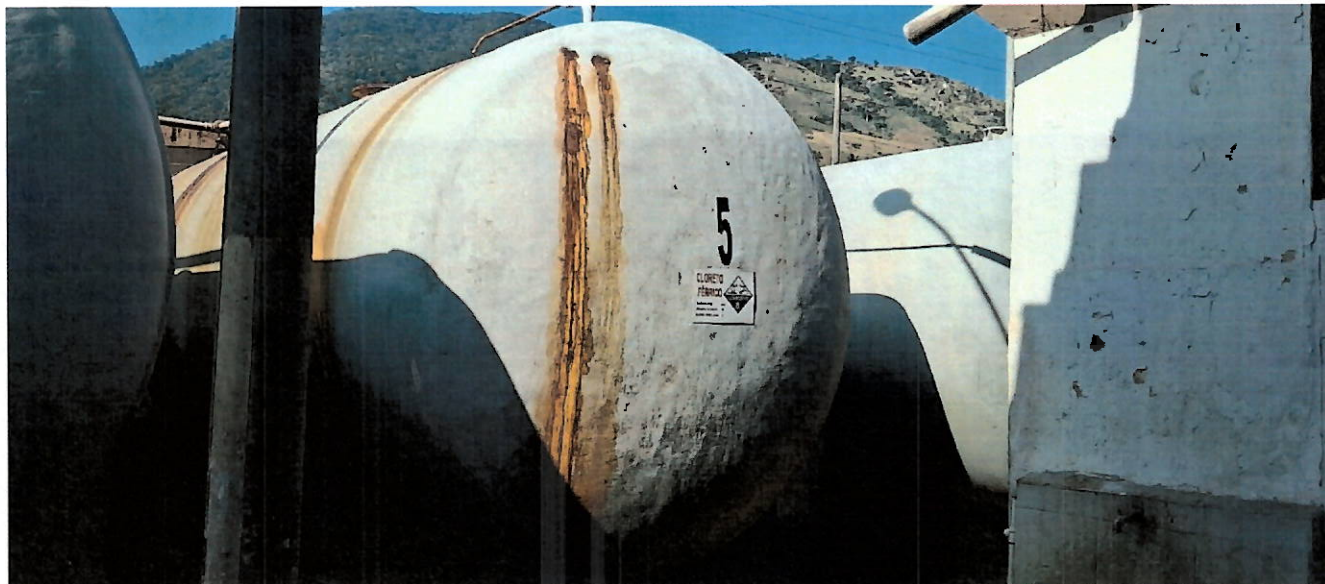
Foto 86 – Reservatório de cloreto férrico apresentando pontos de corrosão.

- t) reservatório de cloreto férrico com ponto de corrosão; e
- u) obra de construção da unidade de tratamento de lodo estava sendo realizada.

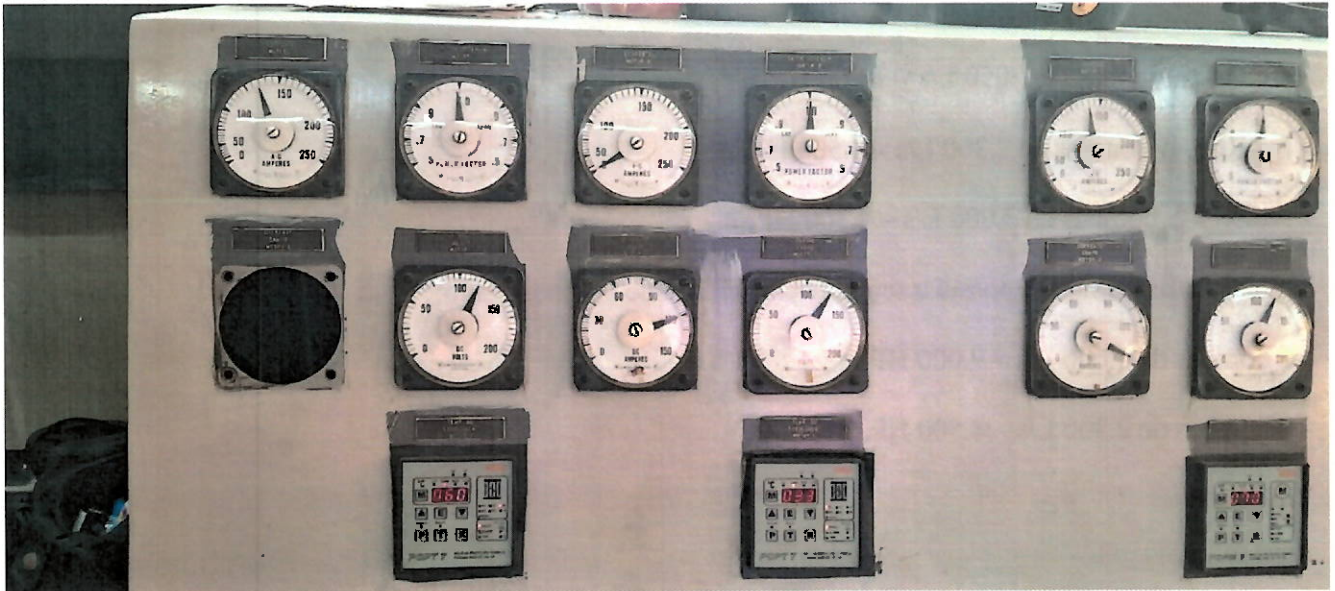
Foto 94 – Detalhe do painel de monitoramento da NARG. Nota-se que um dos leitores de corrente do Motor 1 está inoperante.
