## **RELATÓRIO DE FISCALIZAÇÃO AGENERSA/CASAN Nº 177/2024**

| <b>Processo:</b> | SEI-480002/001551/2024 | <b>Data:</b> | 17/07/2024 |
| <b>Local Fiscalizado:</b> | Estr. Rio São Paulo, KM 32 - Jardim Guandu - Nova Iguaçu - RJ | | |
| <b>Objetivo da Fiscalização:</b> | Verificar Operação dos equipamentos - padrões aceitáveis | | |

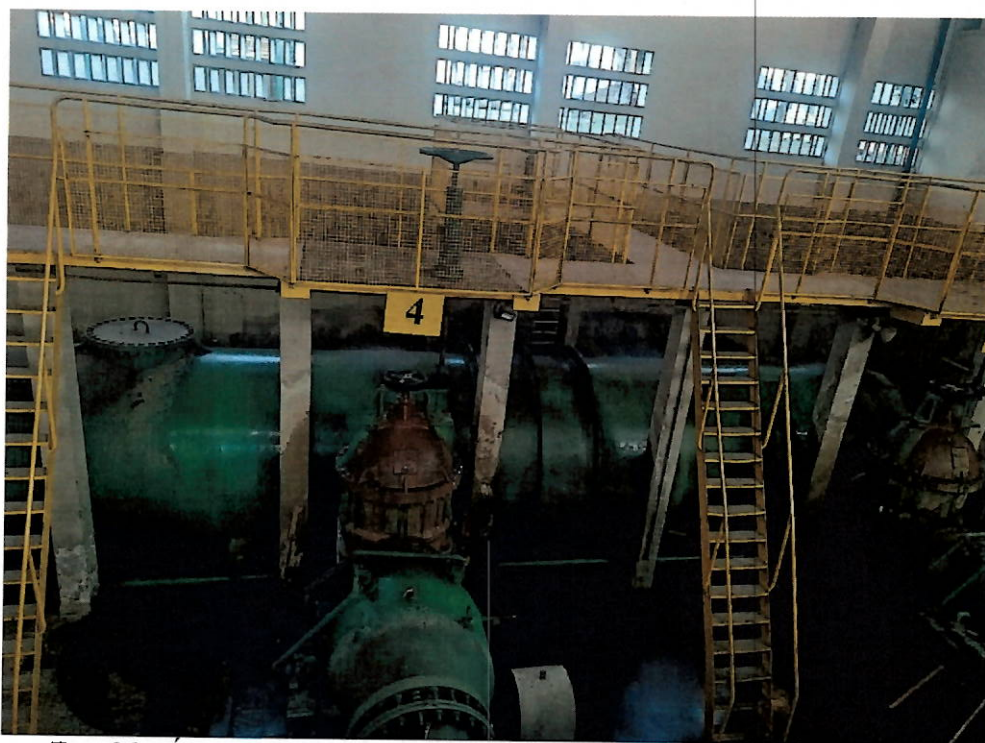
Foto 96 – Área com vazamento na tubulação de recalque da ARG.
