## **RELATÓRIO DE FISCALIZAÇÃO AGENERSA/CASAN Nº 188/2024**

| <b>Local Fiscalizado</b> | Rua Fortunato de Brito, s/n (esquina com a Estrada do Bananal), Freguesia, Rio de Janeiro - RJ. (EEAT Fortunato de Brito) | | |
| <b>Tipo da Ocorrência</b> | Vistoria Periódica | | |
| <b>Objeto da Fiscalização</b> | Verificar Operação dos equipamentos - padrões aceitáveis | | |

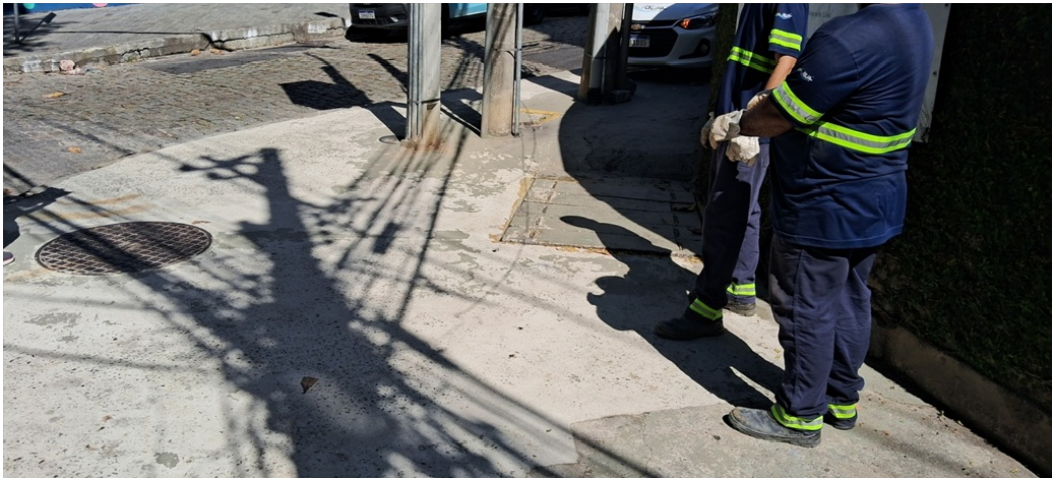
Foto 1 - Vista geral da estação. Nota-se necessidade de manutenção na pintura da sinalização viária ao redor do tampão.

- Ø Acúmulo excessivo de água no poço da bomba,
- Ø Pintura deteriorada da sinalização de segurança na área viárias,

Recomenda-se que a concessionária repare as não conformidades indicadas no relatório e solicita-se o envio dos registros de manutenções, preventivas e corretivas, realizadas na estação elevatória nos últimos 12 meses, do plano de contingência em caso de inundações e das informações faltantes na Tabela 1.

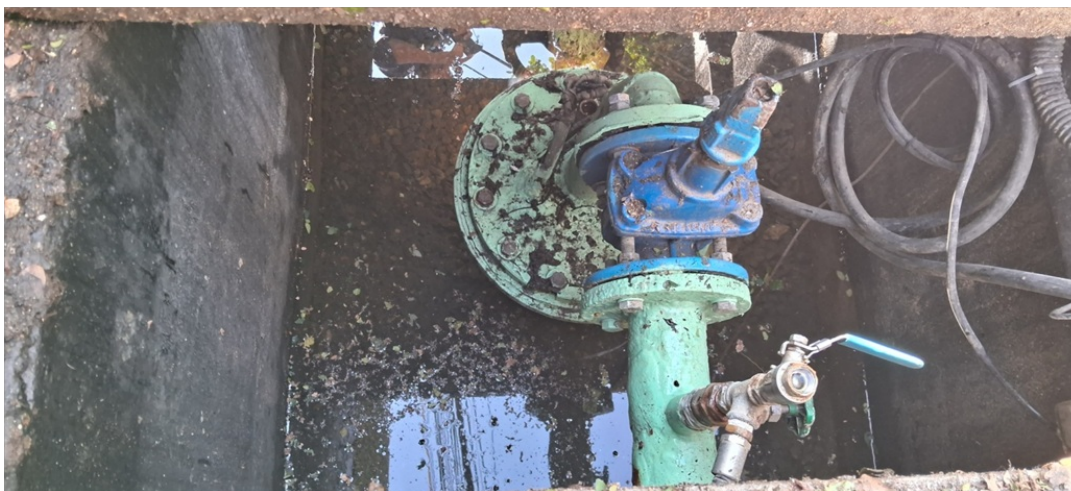
A estação possui, registrados como bens reversíveis, um painel elétrico de tensão de comando de 220 V e uma bomba submersa (Leão, modelo R20-08). O painel estava em bom estado de conservação na parte externa, mas não foi possível vistoriar o interior do painel. O conjunto motobomba fica localizado em um poço de bombeamento, que possuía sinalização viária indicativa para pedestres, e também estava em bom estado de conservação. Contudo havia uma grande quantidade de água pluvial acumulada no interior do poço.

Foto 2 - Vista do corpo externo do CMB e tubulação de recalque dotada de válvula de gaveta. Nota-se necessidade de limpeza e drenagem da água pluvial acumulada no fundo.

Ø Falta de manutenção, limpeza, sobre o corpo da bomba e

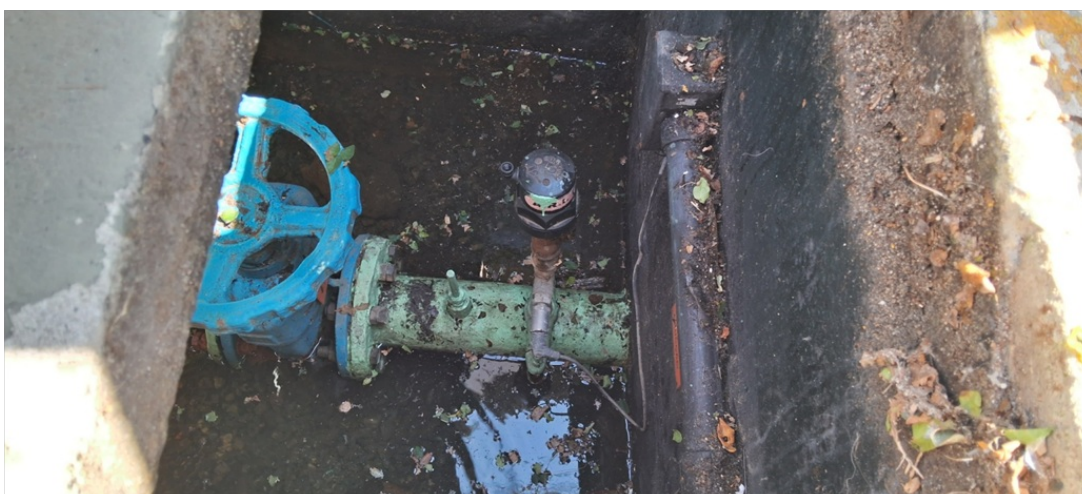
Foto 3 - Tubulação de sucção, dotada de ventosa e registro.

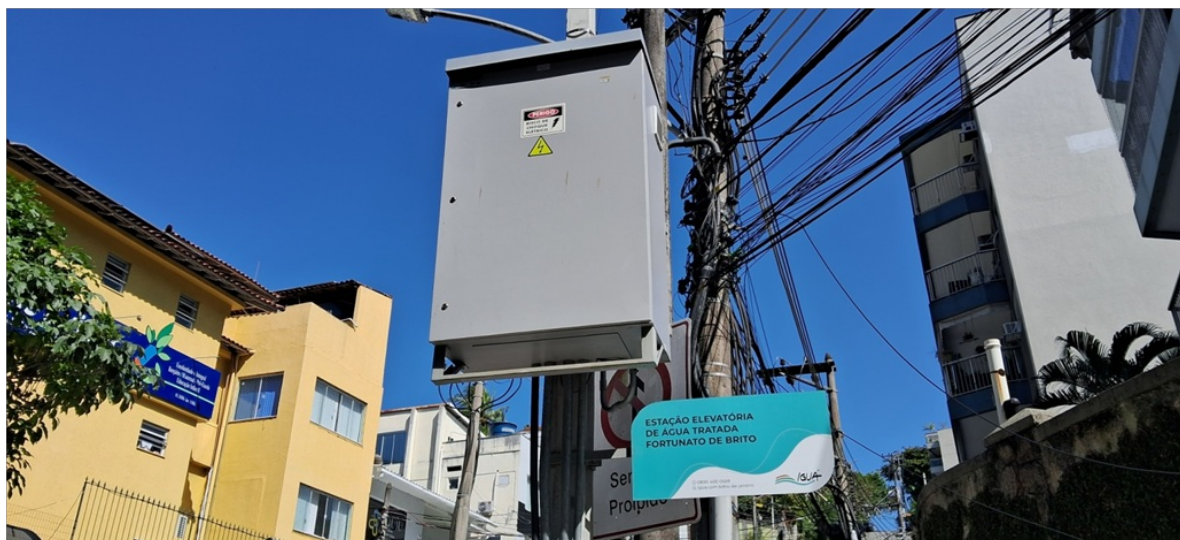
Foto 4 – Placa de identificação da estação e painel elétrico, que é protegido por para-raios.
