## **RELATÓRIO DE FISCALIZAÇÃO AGENERSA/CASAN Nº 189/2024**

| <b>Local Fiscalizado</b> | Rua Tirol nº 1575, bairro Freguesia, Jacarepaguá, Rio de Janeiro, RJ | | |
| <b>Tipo da Ocorrência</b> | Verificar as condições de manutenção e operação da unidade | | |
| <b>Objeto da Fiscalização</b> | Vistoria programada | | |

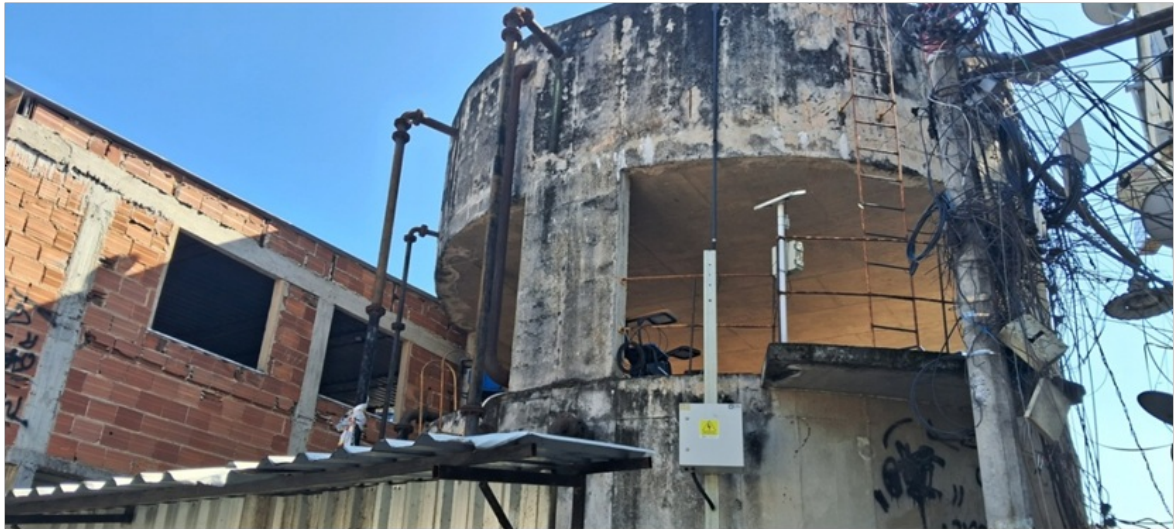
O reservatório é do tipo apoiado, de forma cilíndrica, composta por duas células, tendo entre as duas um espaço e interligadas por tubulações (fotos 1 e 2). A equipe de fiscalização da CASAN constatou que, no momento da vistoria o reservatório estava em operação. Constatou-se também que não há identificação da unidade (foto 1).

Foto 1 – Reservatório com duas células

- ü realizar procedimentos para recuperar a ferragem exposta;
- ü identificar e pintar o reservatório;
- ü apresentar o cronograma de limpeza e a desinfecção periódica do reservatório;
- ü instalar Para Raio e sinalização noturna conforme determina NBR 5419 e NR 10, respectivamente, na área do reservatório;
- ü colocar proteção nas escadas;
- ü deixar aparente a válvula controladora de nível;
- ü reparar as rachaduras nas duas células;
- ü instalar guarda corpo;
- ü remover os materiais inservíveis do interior do reservatório

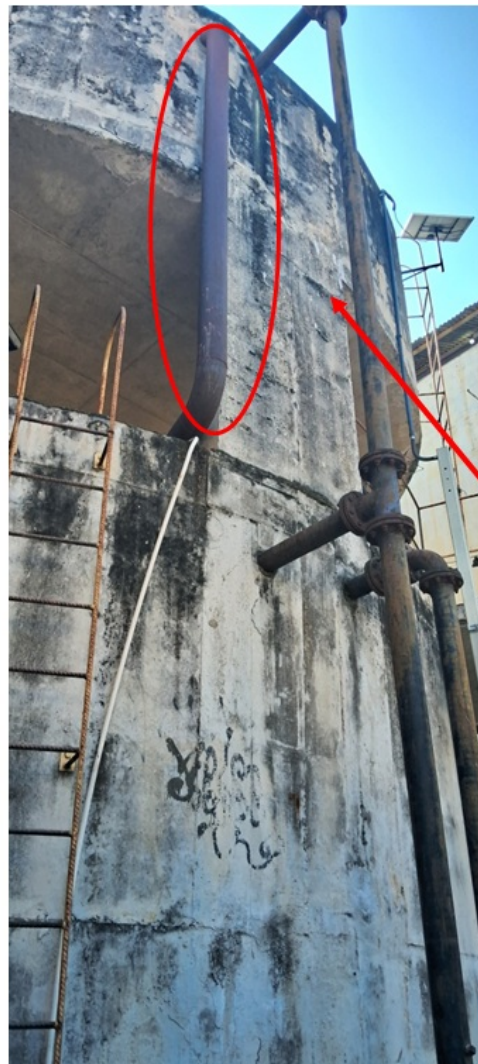
Foto 2 – Uma das tubulações que interligam as duas células

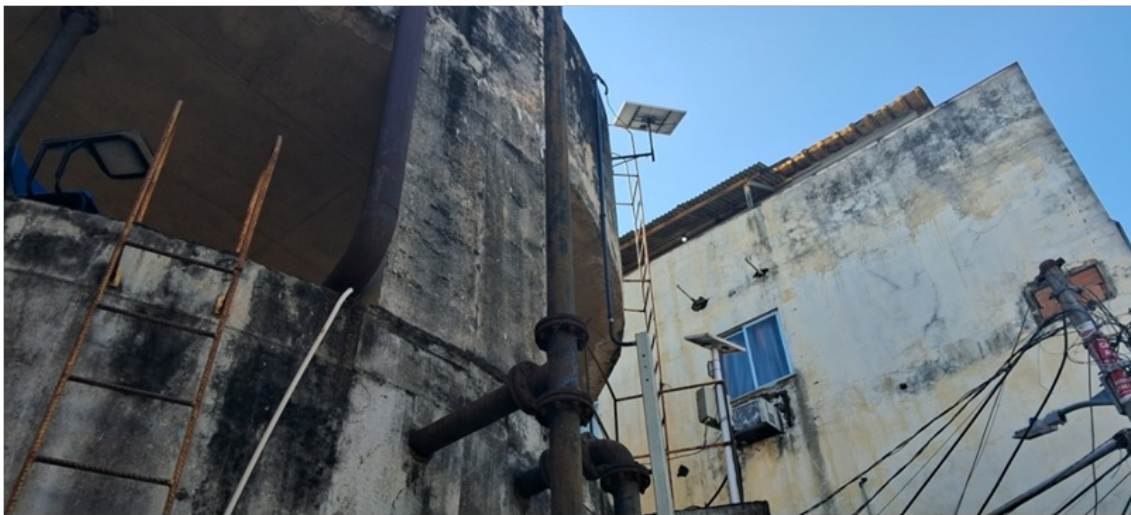
A citada unidade é provida de duas escadas fixas, para a parte superior cada célula, mas sem proteção (fotos 3 e 4).

Foto 3 – As duas escadas sem proteção

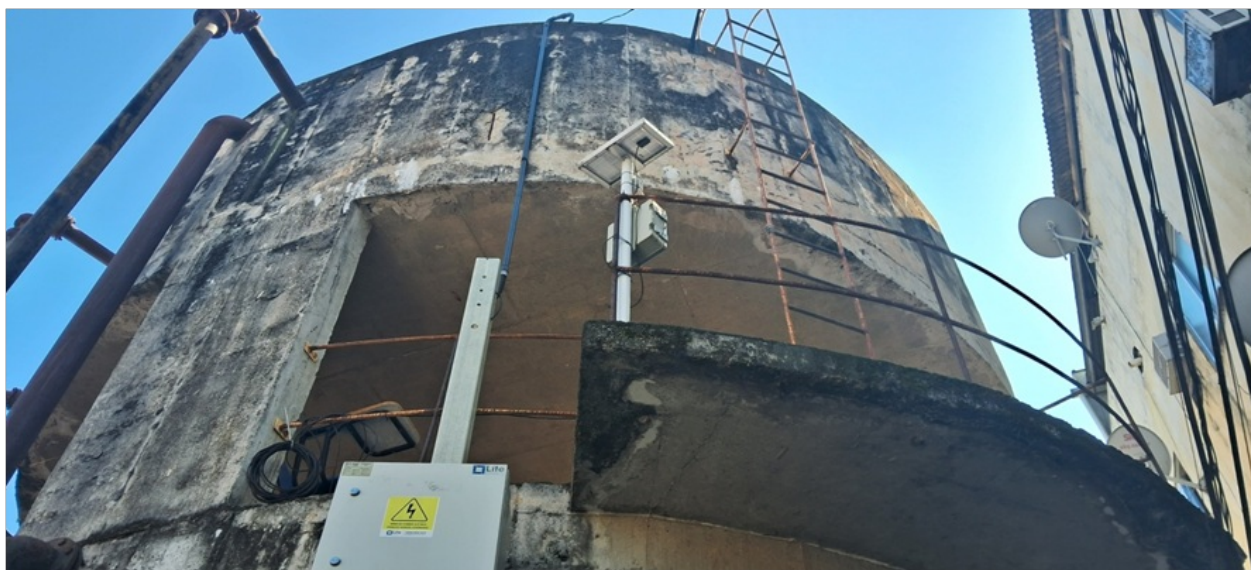
Foto 4 – Escada que liga a primeira célula a segunda, sem proteção

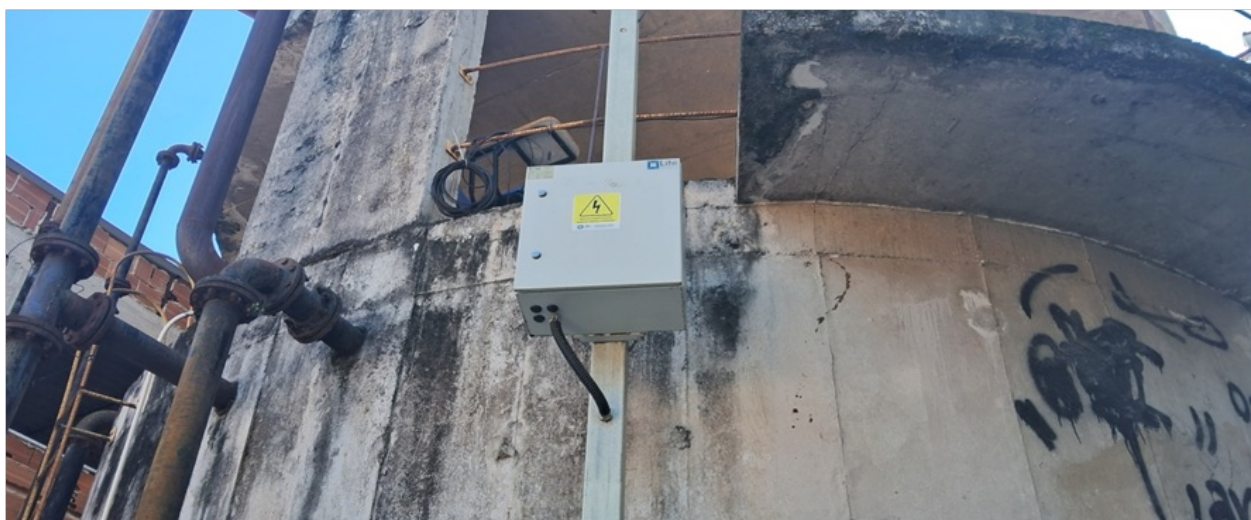
Foto 5 – Tubulações de recalque, extravasora e distribuidora

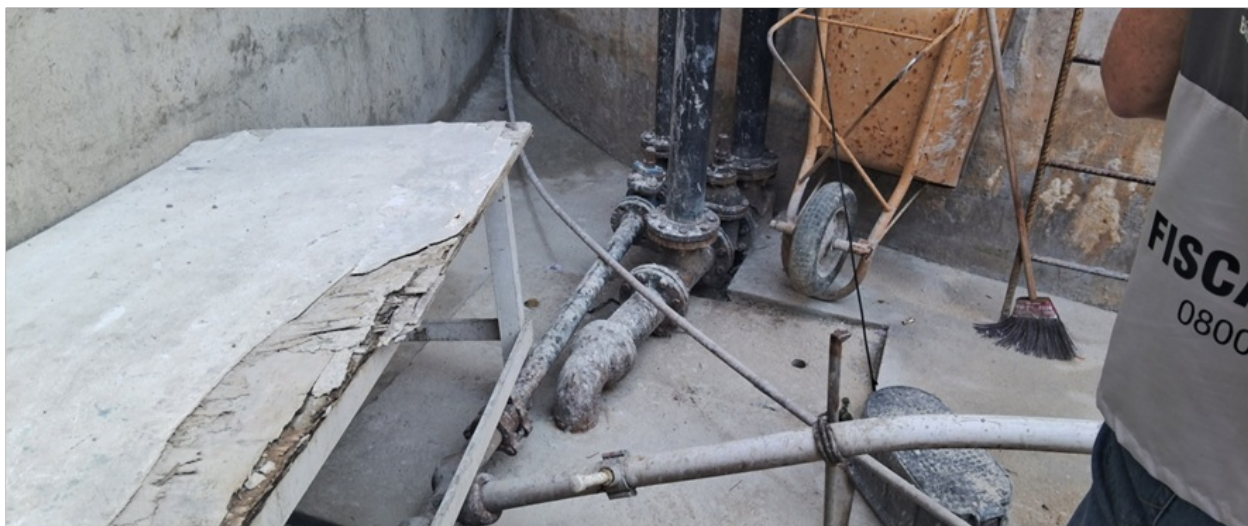
Foto 6 – Tubulação de extravasora e distribuidora

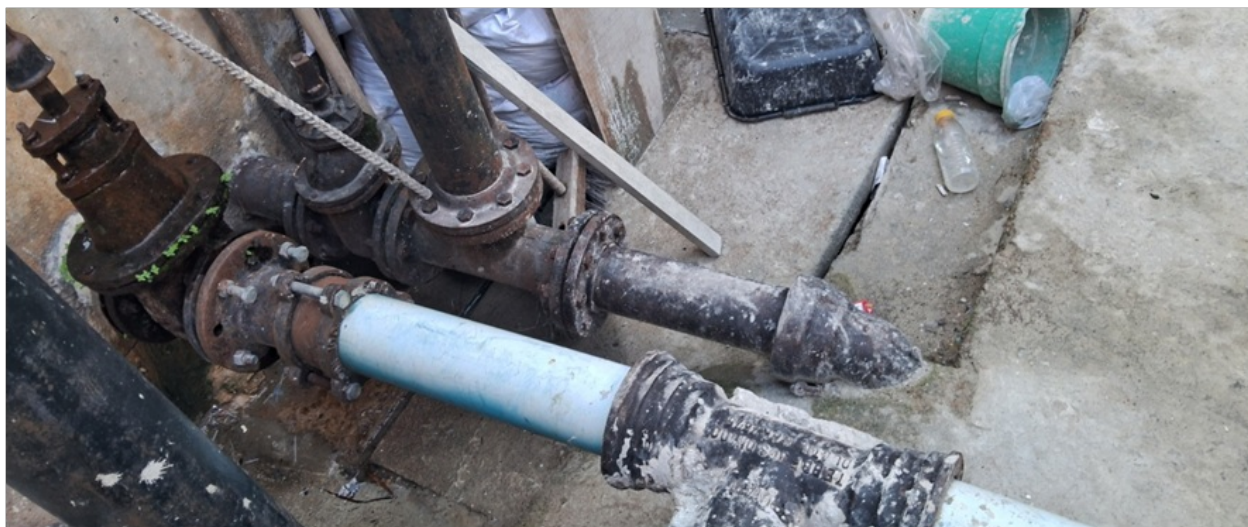
Foto 7 – Tubulação de limpeza e distribuidora

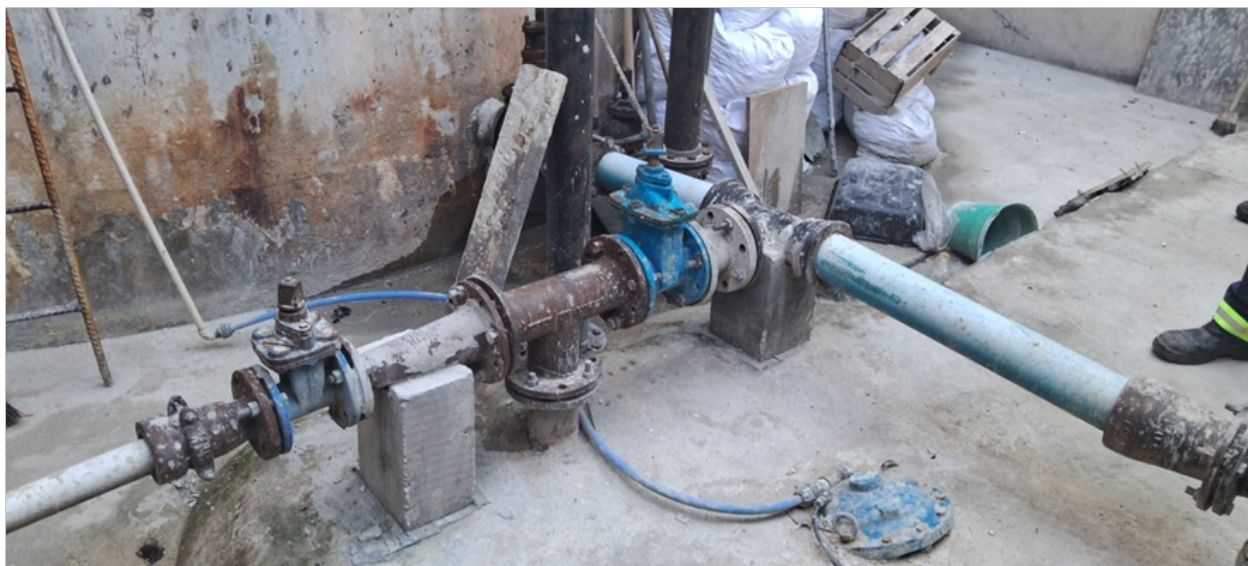
Foto 8 – Tubulação distribuidora

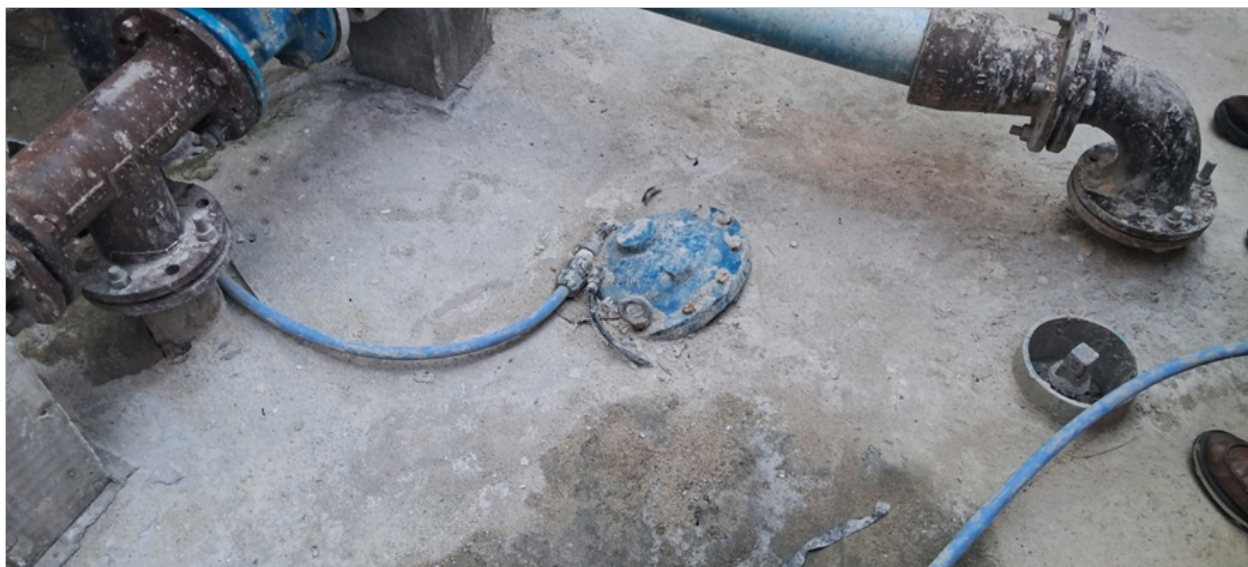
A equipe da Fiscalização/CASAN constatou que, está instalada na tubulação de recalque uma válvula controladora de nível. A citada válvula está quase que totalmente enterrada e com o piso cimentado (foto 9).

Foto 9 – Válvula controladora de nível enterrada

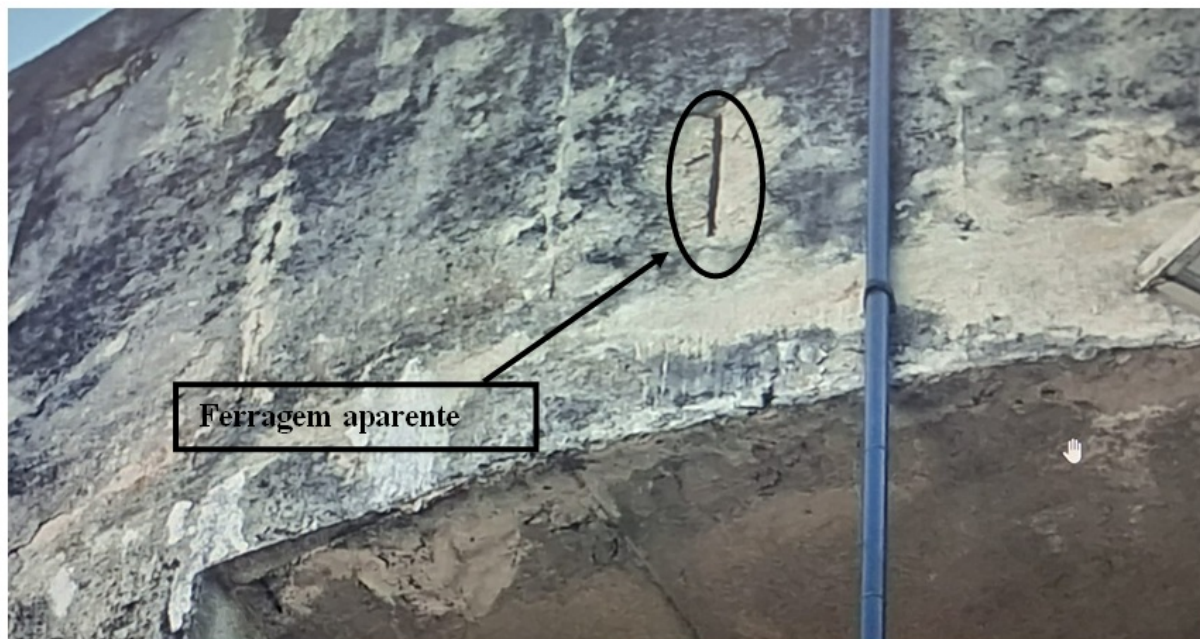
Também foi constatado que o reservatório apresenta ferrugem aparente (foto 10) e algumas rachaduras (fotos 11 e 12).

Foto 10 – Ferragem aparente

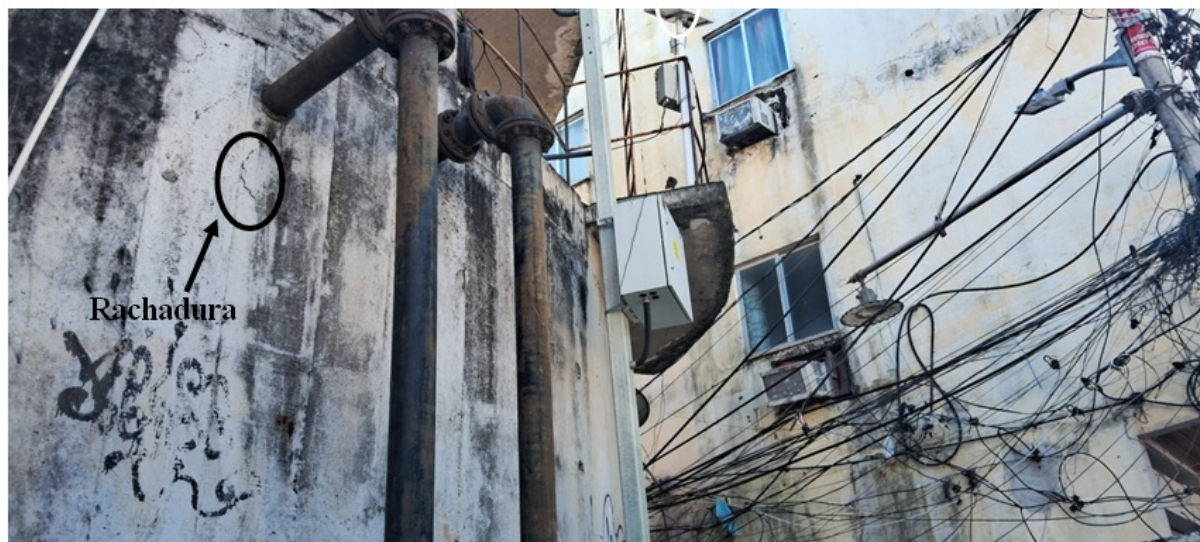
Foto 11 – Rachadura na primeira célula

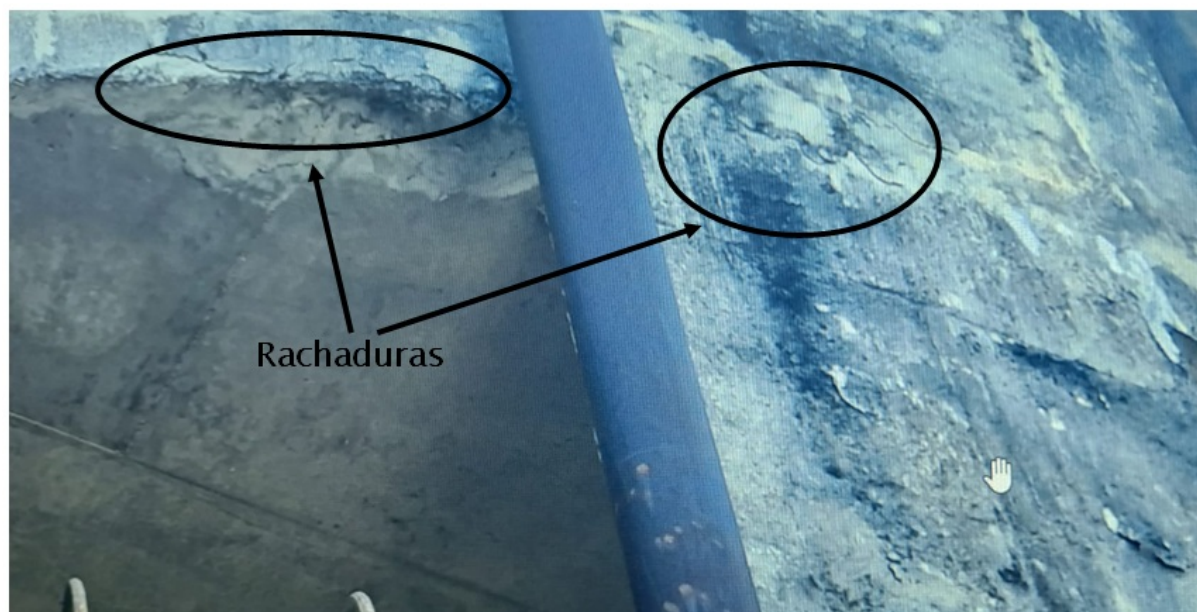
Foto 12 - Rachaduras na segunda célula

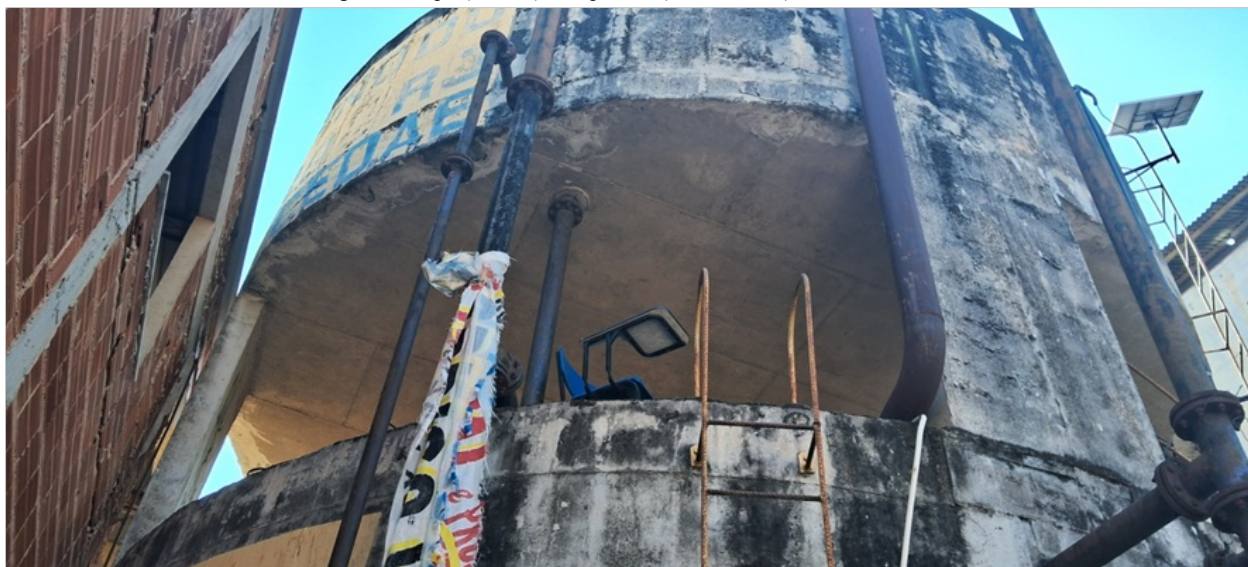
Entre as duas células, foi verificado a falta de guarda corpo (foto 13) e de pintura (fotos 13 e 14).

Foto 13 – Falta de guarda corpo e pintura (sem manutenção)

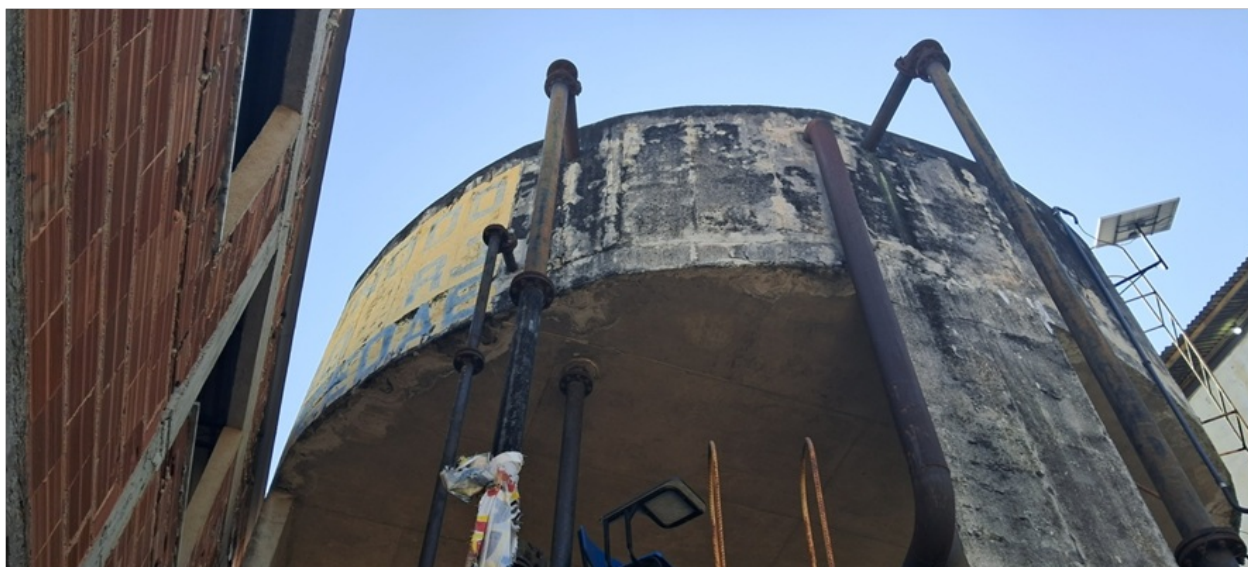
Foto 14 – Falta de pintura (sem manutenção)

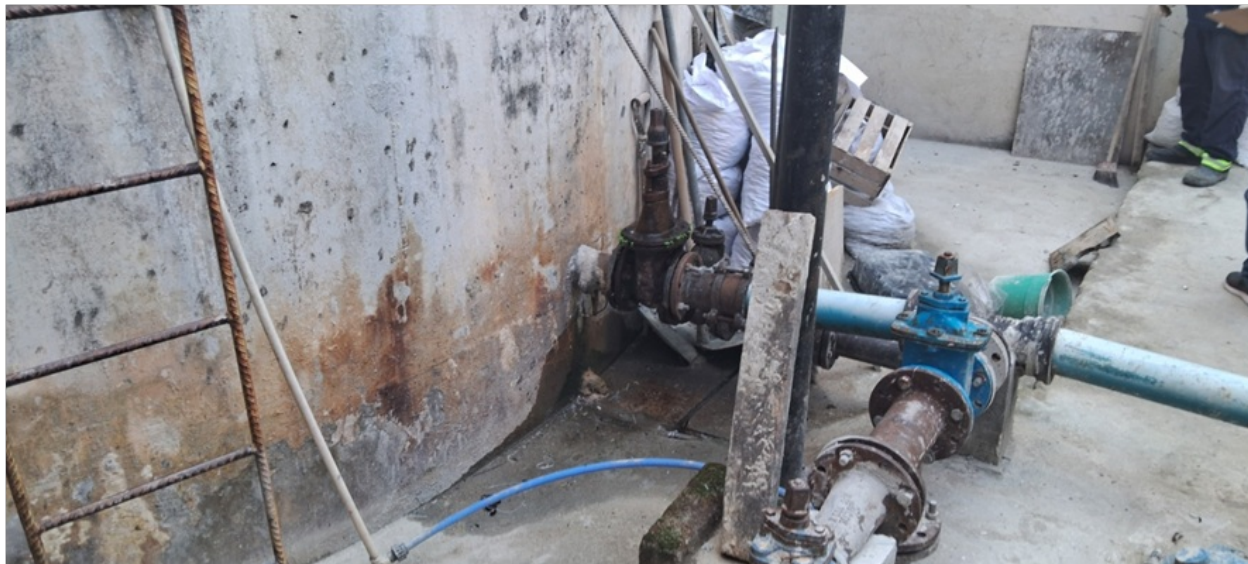
No interior do terreno do reservatório foram encontrados pedaços de madeira, caixote, balde, sacos com lixo dentro e outros (fotos 15 e 16).

Foto 15 - Lixo encontrado no reservatório

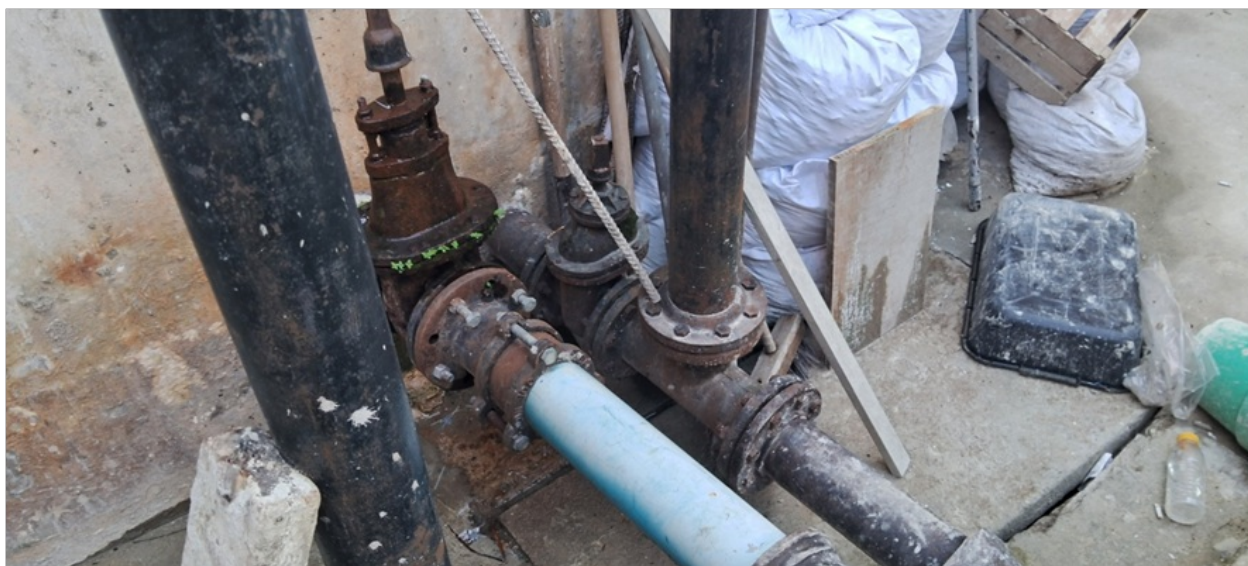
Foto 16 - Lixo encontrado no reservatório
