### **RELATÓRIO DE FISCALIZAÇÃO AGENERSA/CASAN Nº 190/2024**

| <b>Processo:</b> | SEI-480002/001541/2024 | <b>Data</b> | 01/08/2024 |
| <b>Local Fiscalizado</b> | Rua Ituverava, s/n (próximo ao nº 1.426), Anil, Rio de Janeiro - RJ.<br>(EEAT Ituverava) | | |
| <b>Tipo da Ocorrência</b> | Vistoria Periódica | | |

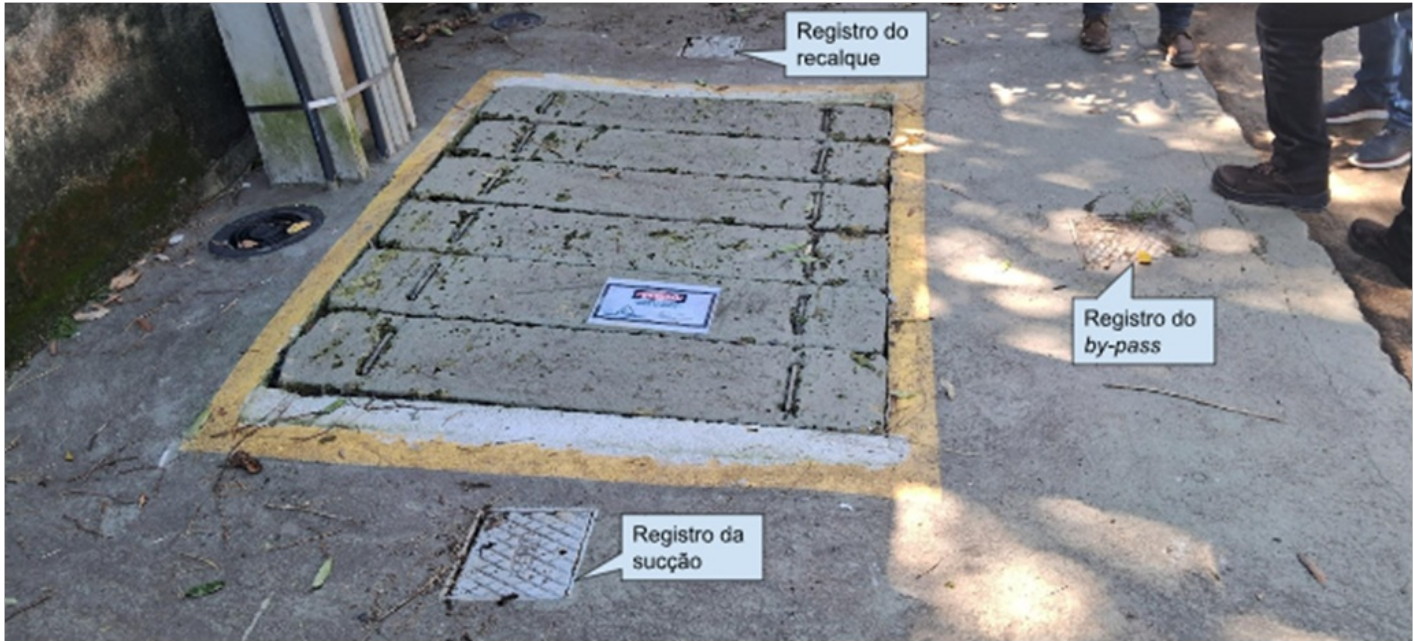
Foto 1 - Vista do tampão múltiplo de concreto e das caixas dos registros.

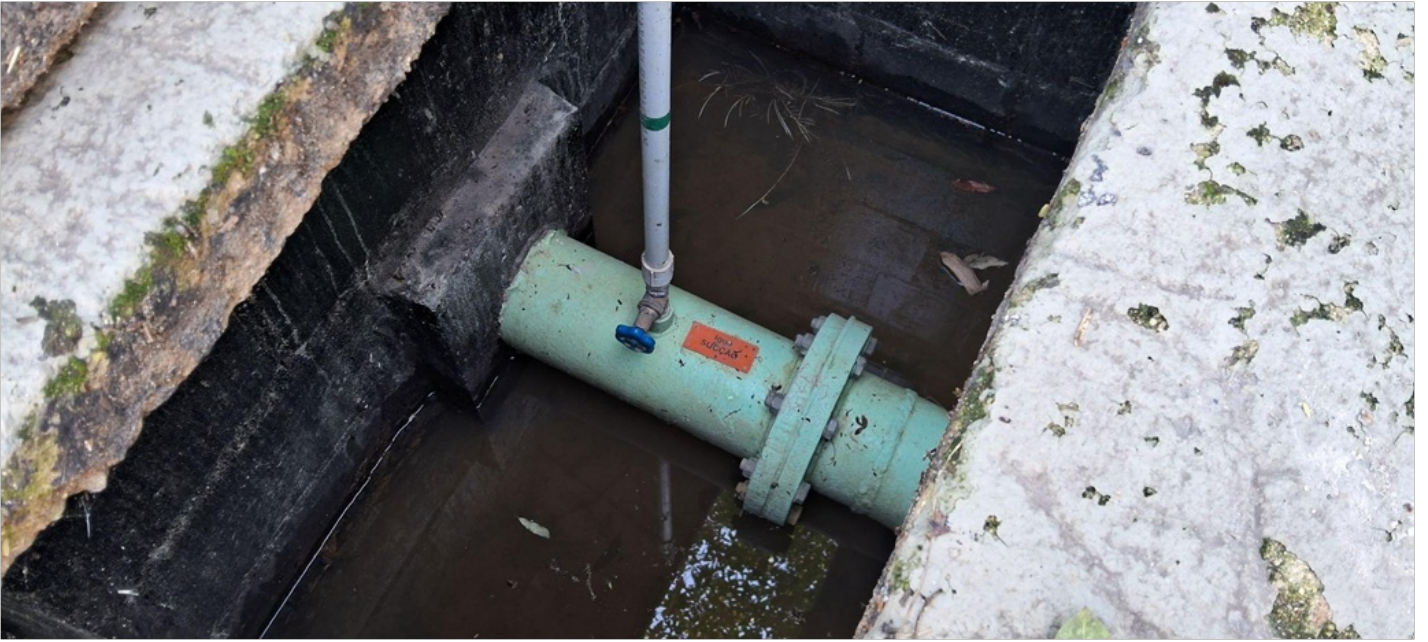
Foto 3 – Tubulação de sucção.

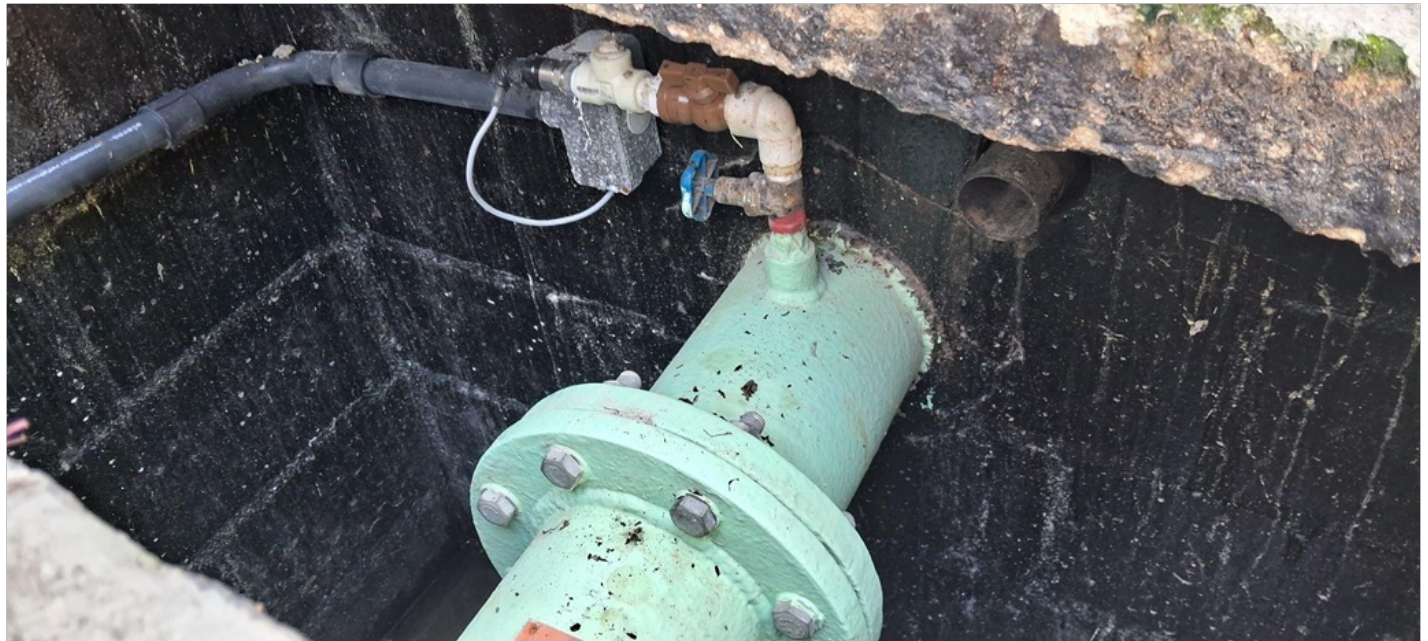
Foto 4 – Tubulação de recalque, que possui sensores eletrônicos de monitoramento. Nota-se ausência de válvula de retenção.

| ESTAÇÃO ELEVATÓRIA (Água) | | | |
|---|---|---|---|
| Existem dispositivos de proteção antigolpe?<br>OBS: Torre de equilíbrio, tanque alimentador unidirecional – TAU, válvula de retenção, volante de inércia, reservatório hidropneumático, ventosa. | X | | Ventosa. Não possui válvula de retenção |

Recomenda-se que a concessionária repare as não conformidades indicadas no relatório e solicita-se o envio dos registros de manutenções, preventivas e corretivas, realizadas na estação elevatória nos últimos 12 meses, do plano de contingência em caso de inundações e das informações faltantes na Tabela 1.

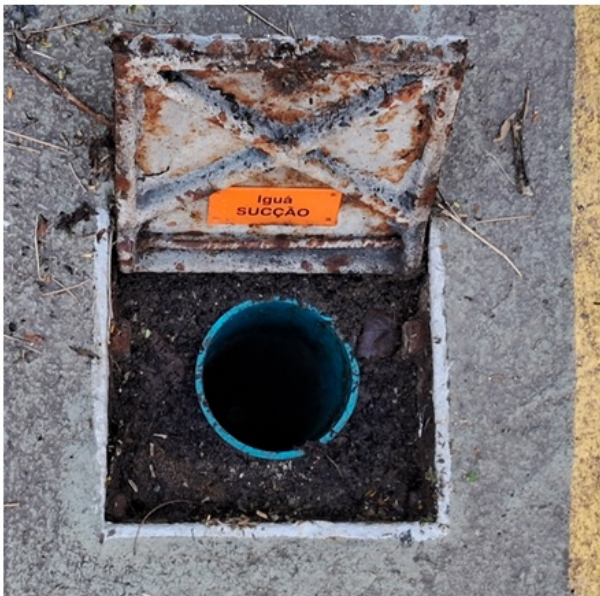
Foto 5 – Vista do interior da caixa do registro na sucção. Nota-se pintura deteriorada.

Constaram-se as seguintes: logradouro sem abastecimento, acúmulo excessivo de água no poço da bomba, pintura deteriorada nas caixas dos registros e ausência de válvula de retenção.

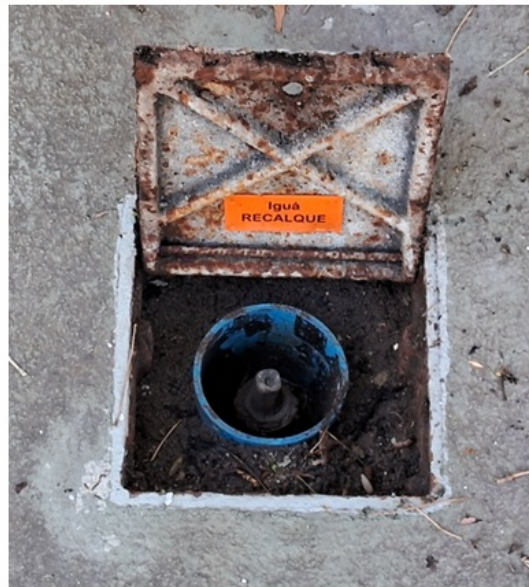
Foto 6 – Vista do interior da caixa do registro no recalque. Nota-se pintura deteriorada.

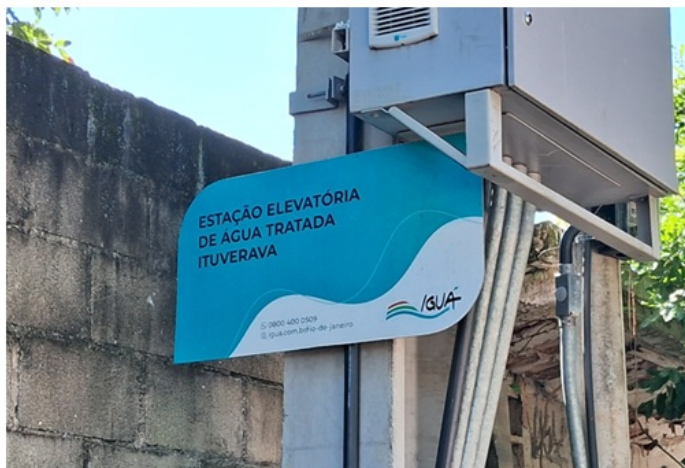
Foto 7 – Placa de identificação da estação.

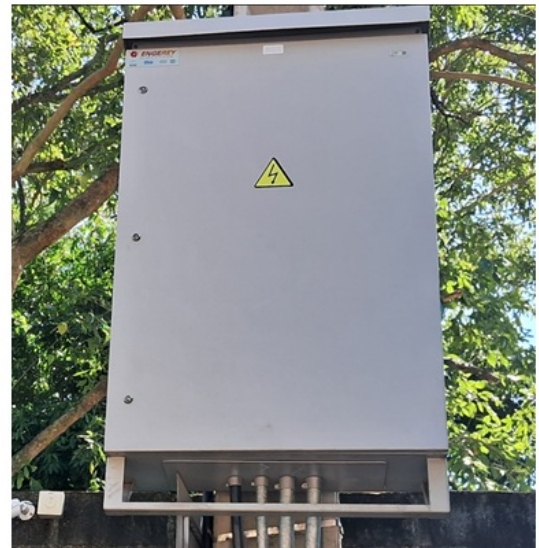
Foto 8 – PAINEL DE COMANDO ELÉTRICO

A estação possui, registrados como bens reversíveis, um painel elétrico de tensão de comando de 220 V e uma bomba submersa (Leão, modelo R20-08). O painel estava em bom estado de conservação na parte externa, mas não foi possível vistoriar o interior do painel. O conjunto motobomba fica localizado em um poço de bombeamento, que possuía sinalização viária indicativa para pedestres, e também estava em bom estado de conservação. Contudo havia uma grande quantidade de água pluvial acumulada no interior do poço.

| ESTAÇÃO ELEVATÓRIA (Água) | | | |
|---|---|---|---|
| Os equipamentos elétricos estão em bom estado de conservação? | - | - | A parte interna do painel não pode ser visualizada |
