### **RELATÓRIO DE FISCALIZAÇÃO AGENERSA/CASAN Nº 199/2024**

| <b>Processo:</b> | SEI-480002/001548/2024 | <b>Data:</b> | 08/08/2024 |
| <b>Concessionária:</b> | Rio Mais Saneamento | <b>Bloco:</b> | 3 |
| <b>Local Fiscalizado:</b> | Estrada Saturnino Braga, Quadra 5, Lote 38, s/nº, Mazomba, Itaguaí, RJ (UT Mazomba) | | |

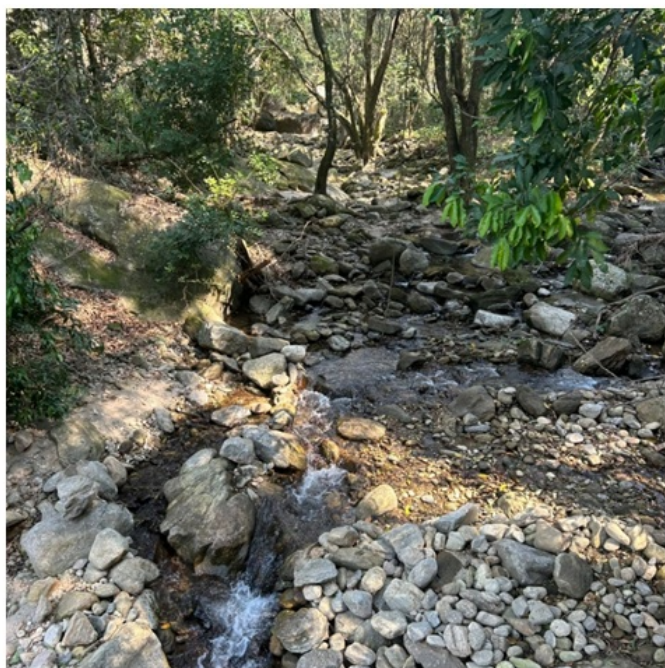
Foto 1 – Rio Mazomba no ponto de captação.

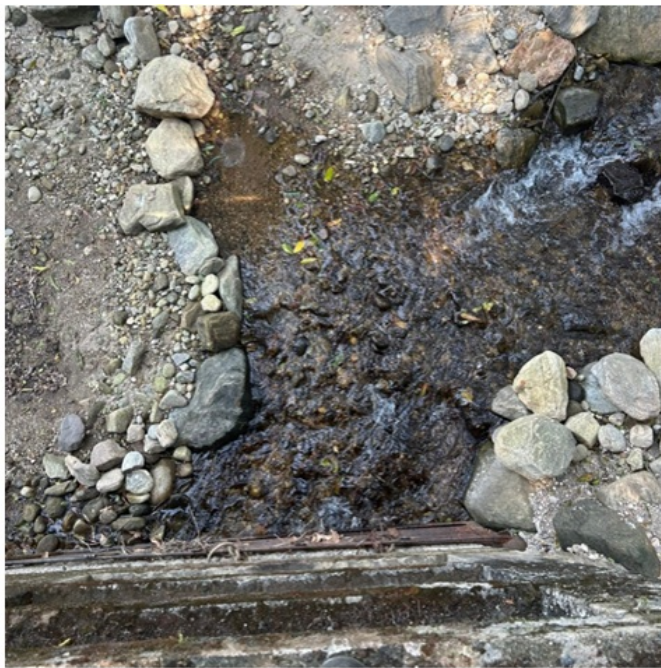
Foto 2 – Gradeamento da captação.

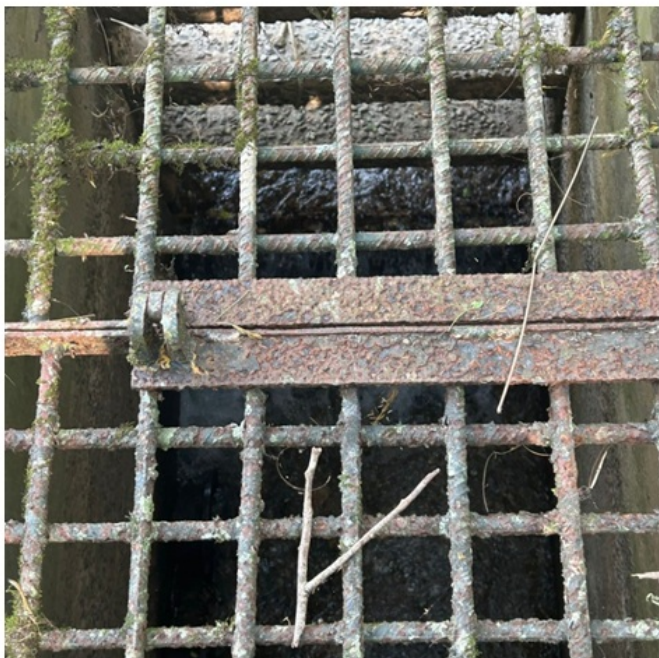
Foto 3 – Grade de inspeção sobre o desvio da captação.  
Nota-se necessidade de reparo na pintura.

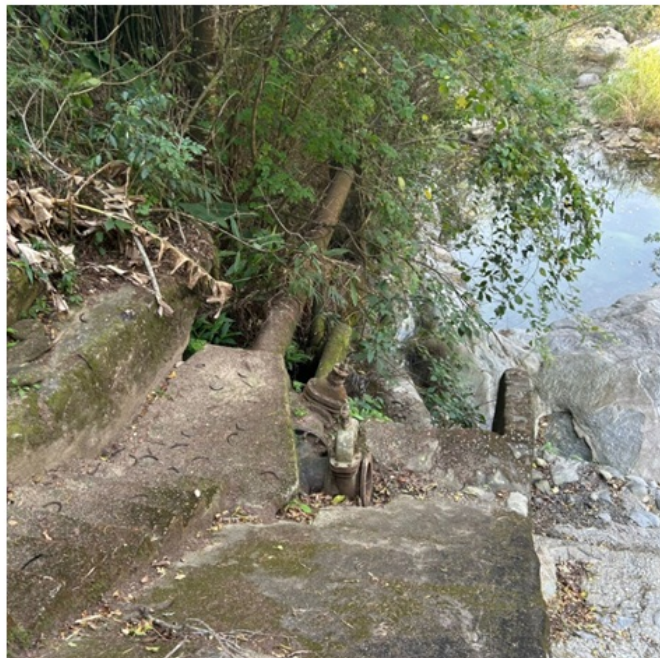
Foto 4 – Adutora de água bruta e registro de descarga.  
Nota-se necessidade de reparo na pintura.

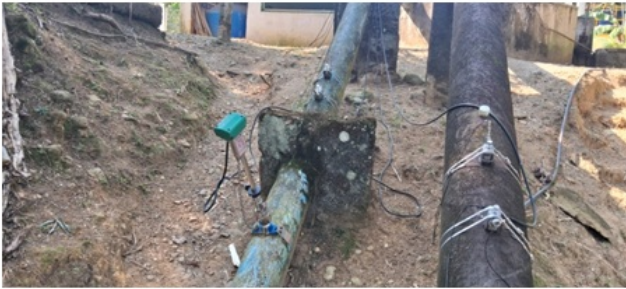
Foto 7 – Adutoras de água bruta, dotadas de medidores ultrassônicos de vazão e telemetria.

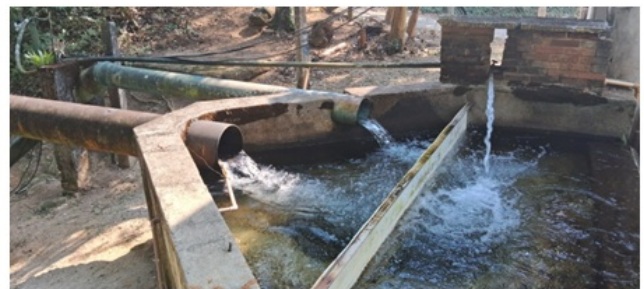
Foto 8 – Adutoras de água bruta, sendo uma metálica e outra de MPVC, desagando na caixa de tranquilização.

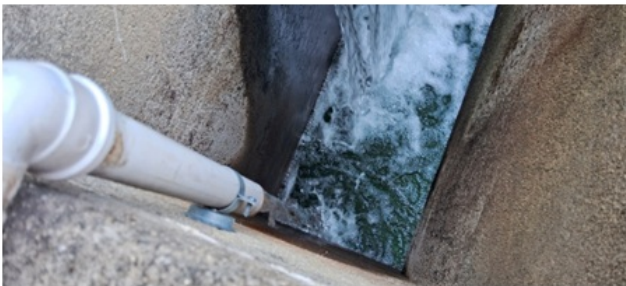
Foto 9 – Ponto de aplicação e mistura da solução desinfetante na água bruta.

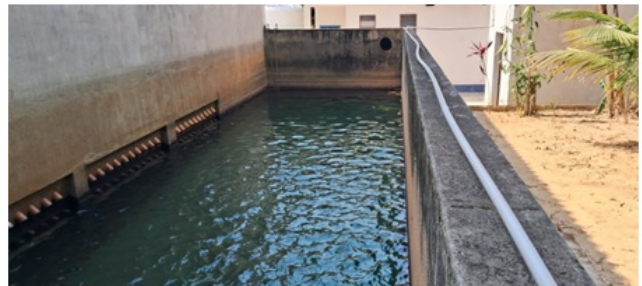
Foto 10 – Vista do tanque de desarenação logo após a aplicação da solução desinfetante. À esquerda localizam-se as tubulações de ligação entre as duas câmaras.

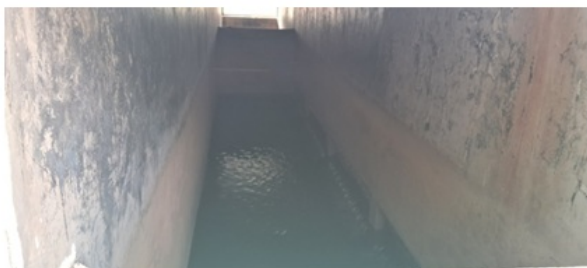
Foto 11 – Vista, de montante para jusante, do tanque de desarenação em sua parte coberta (segunda câmara).

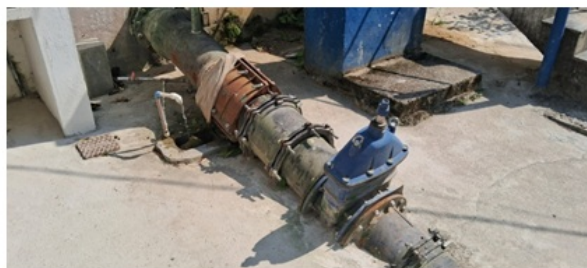
Foto 12 – Adutora de água tratada (DN 300), logo após o tanque, dotada de registro e tubulação de ventilação.

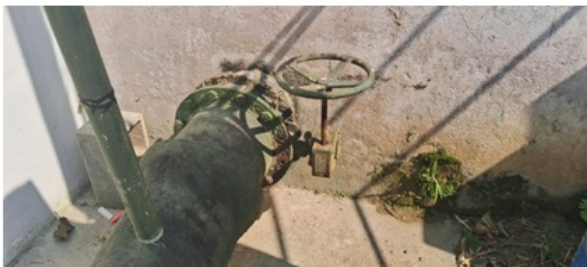
Foto 13 – Adutora de água tratada, logo após o tanque. Nota-se processo corrosivo na válvula e conexão e crescimento de vegetação na parede do tanque.

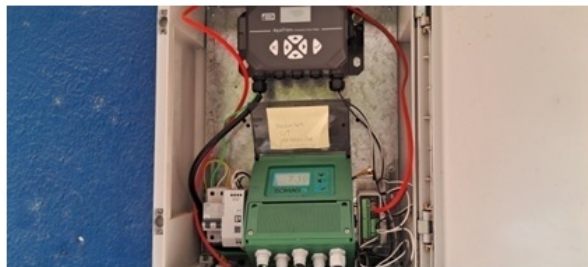
Foto 14 – IHMs dos medidores de vazão.

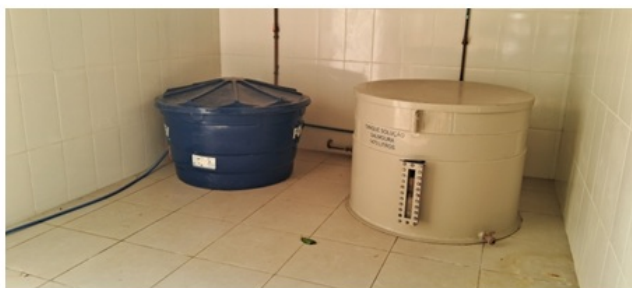
Foto 15 – Reservatório da salmoura.

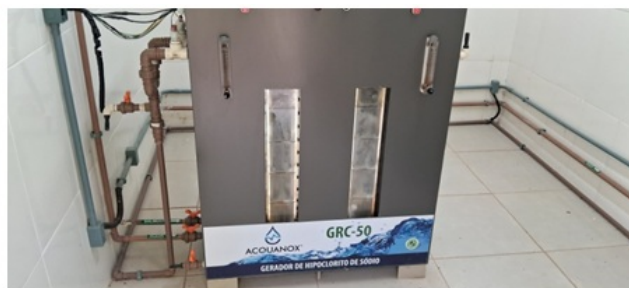
Foto 16 – Gerador de hipoclorito de sódio.

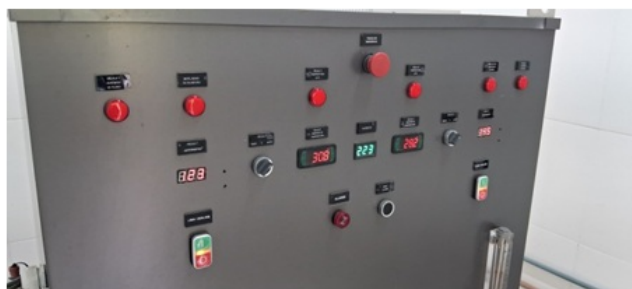
Foto 17 – Painel de monitoramento e controle da eletrólise.

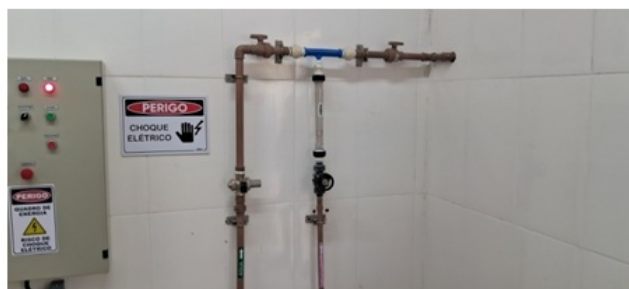
Foto 18 – Equipamentos de dosagem do hipoclorito de sódio.

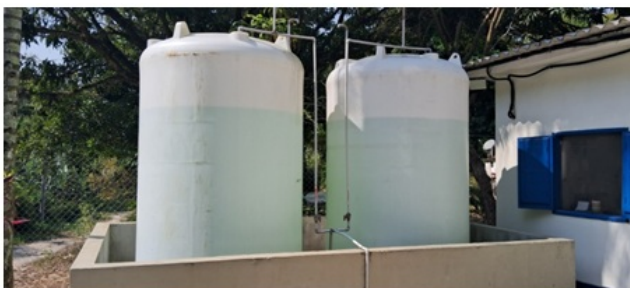
Foto 19 – Tanques de armazenamento do hipoclorito de sódio instalados em diques de contenção. Nota-se ausência de identificação.

- a) O sistema de desinfecção aparentemente opera em boas condições. Entretanto, não existe na UT operação de filtração, o que está em desacordo com a Portaria GM/MS 888/202;
- b) O laboratório de análises físico-químicas está bem equipado e funciona em boas condições;
- c) Não há licença de operação da unidade;
- d) Não há outorga de uso de recursos hídricos;
- e) Não há fluoretação da água tratada;
- f) Necessidade de reparo de pintura (ver fotos);
- g) Presença de vegetação na parede do tanque de desinfecção e desarenação (foto 12);
- h) Os parâmetros físico-químicos monitorados na UT atendiam ao padrão de potabilidade;
- i) Ausência de identificação dos tanques de armazenamento de hipoclorito de sódio.

Recomenda-se que sejam sanadas as não conformidades relatadas e que sejam enviados à AGENERSA os seguintes documentos e informações da UT:

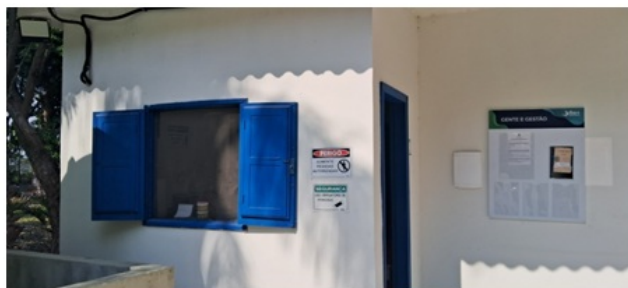
Foto 20 – Edificações que abriga o laboratório.

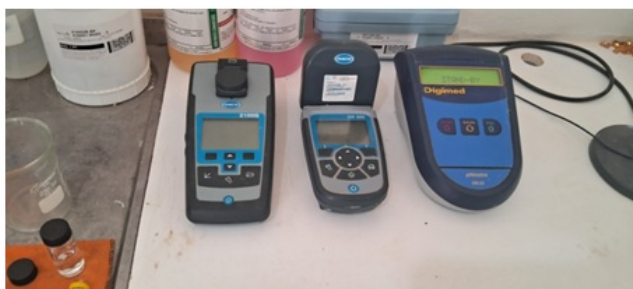
Foto 21 – Aparelhos das análises operacionais físico-química.

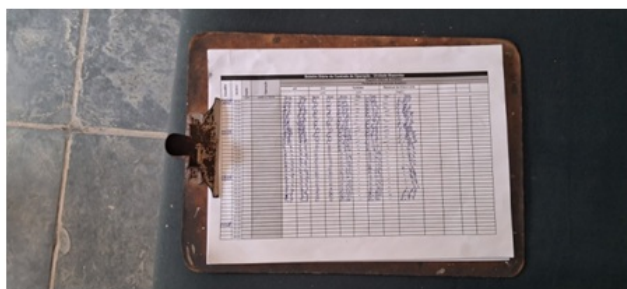
Foto 22 – Planilha de controle operacional.
