**RELATÓRIO DE FISCALIZAÇÃO AGENERSA/CASAN Nº 200/2024**

| <b>Local Fiscalizado:</b> | EEAT 2 – 26 de dezembro (Rua C, esquina com Av. Ponte Preta, em frente ao nº 20, Mangueira, Itaguaí - RJ) | | |
| <b>Objetivo da Fiscalização:</b> | Verificar Operação dos equipamentos - padrões aceitáveis | | |

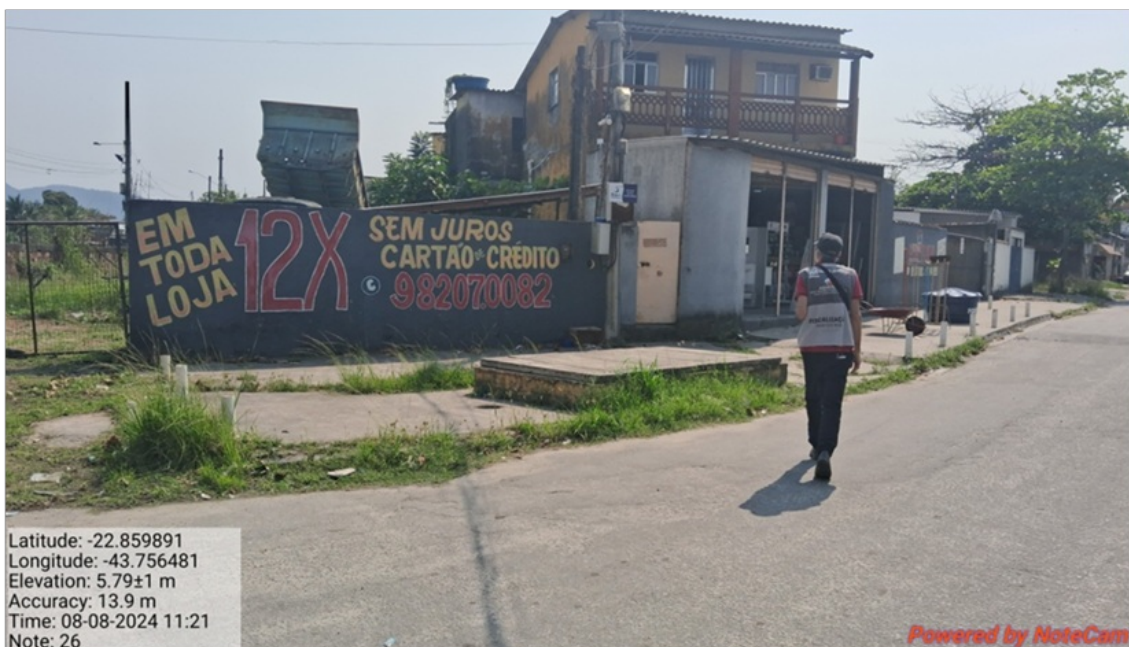
Foto 1 – Vista geral da estação e seu entorno. Destaca-se o desnível entre o poço e o passeio, sujeito a ocorrência de acidentes, e a presença de vegetação ao redor do poço.

- a) água acumulada no poço da bomba e dos registros;
- b) grande desnível entre a tampa e o piso do passeio;
- c) ausência, ao redor do poço da tampa, de pintura contrastante de sinalização do degrau formado entre o passeio e a tampa;
- d) ausência das tampas do poço;
- e) ausência de sistema de proteção contra descargas atmosféricas;

Recomenda-se que concessionária sane as não conformidades que foram constatadas pela equipe da AGENERSA, que estão indicadas nos textos, fotos acima e no anexo do relatório. Também se recomenda que seja enviado histórico de manutenções realizadas, o plano de contingência em caso de inundação e dados que evidenciem não ser mais necessário o uso da elevatória (ex.: histórico de pressões).

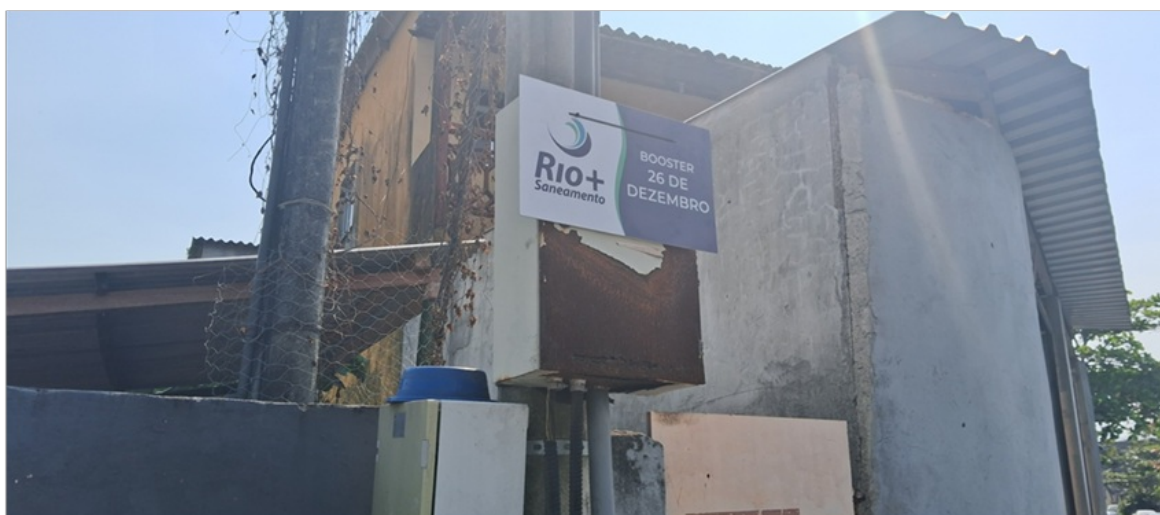
Foto 2 - Placa de identificação e painel elétrico. Destaca-se a corrosão avançada na estrutura do painel.

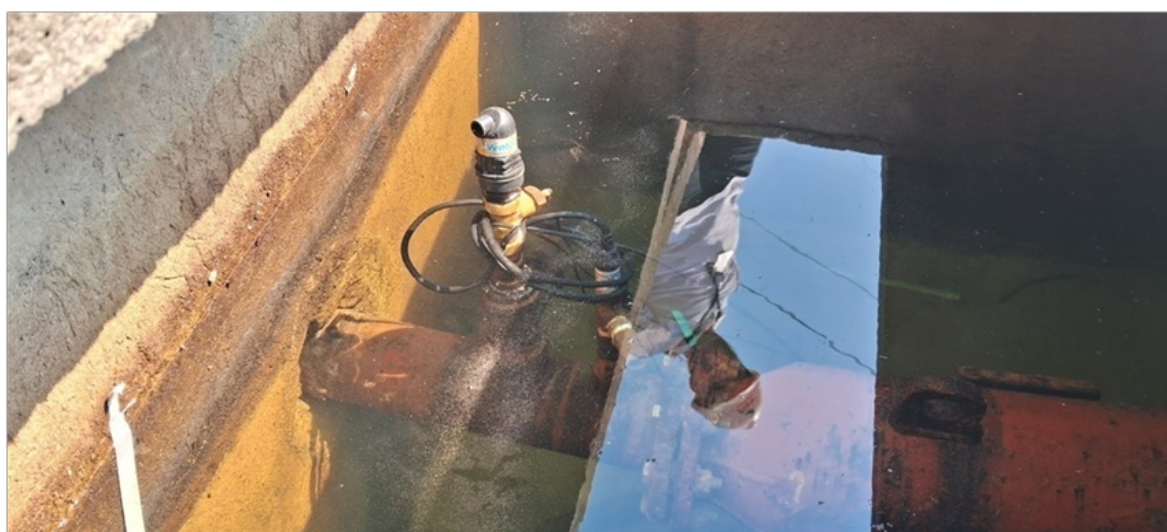
Foto 3 – Tubulação de sucção dotada de ventosa e medidores de pressão.

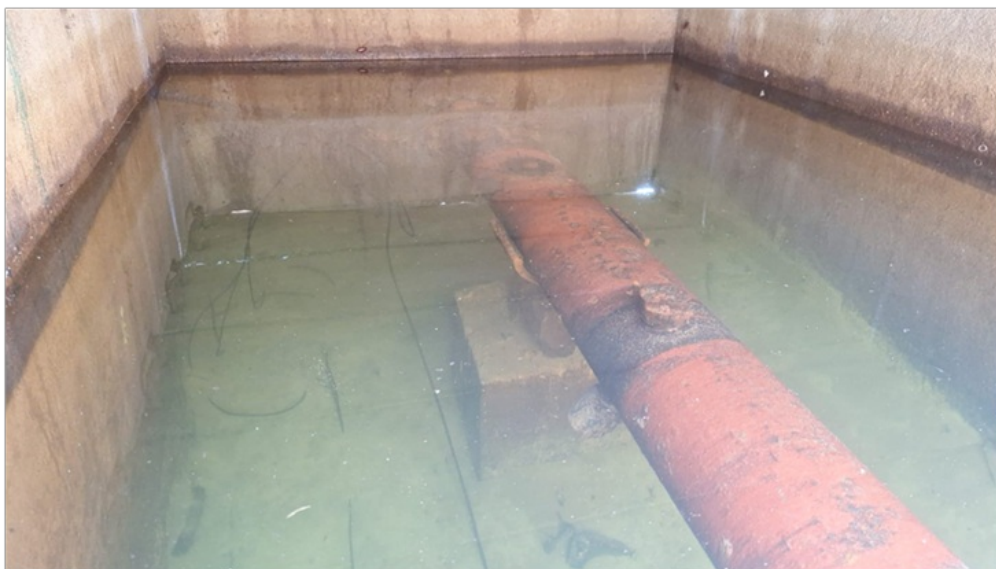
Foto 4 - Tubulação de sucção de recalque. Nota-se grande quantidade de água pluvial armazenada no poço da bomba.

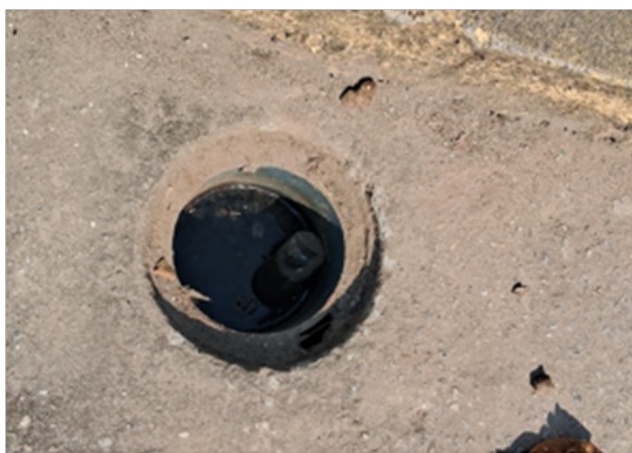
Foto 5 – Interior do registro de recalque que estava com água acumulada e resíduo.

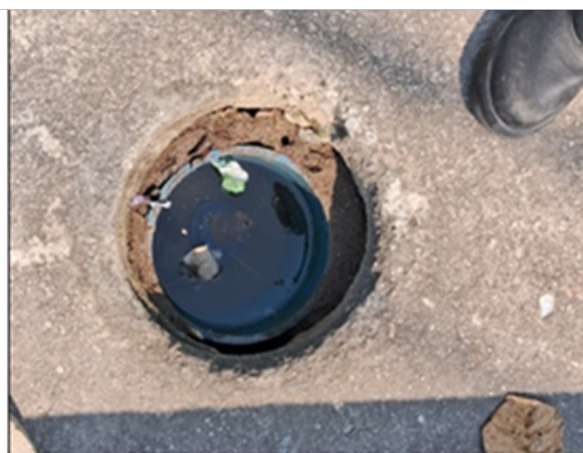
Foto 6 – Interior do registro de sucção que estava com água acumulada.

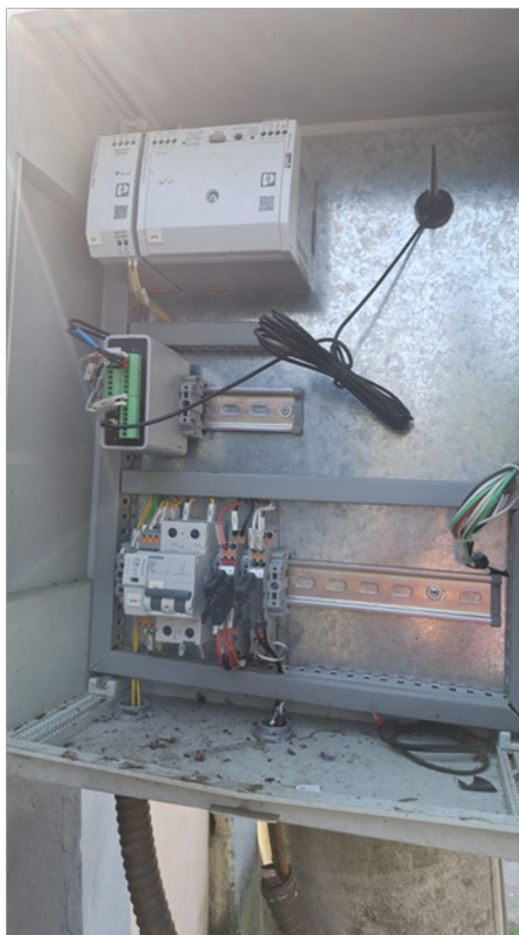
Foto 7 - Vista do interior do painel de telemetria.
