## **RELATÓRIO DE FISCALIZAÇÃO AGENERSA/CASAN Nº 207/2024**

| <b>Processo:</b> | SEI-480002/001551/2024 | <b>Data:</b> | 06/08/2024 |
| <b>Local Fiscalizado:</b> | Rodovia Governador Mário Covas – Vila Muriqui, RJ | | |
| <b>Objetivo da Fiscalização:</b> | Verificar Operação dos equipamentos - padrões aceitáveis | | |

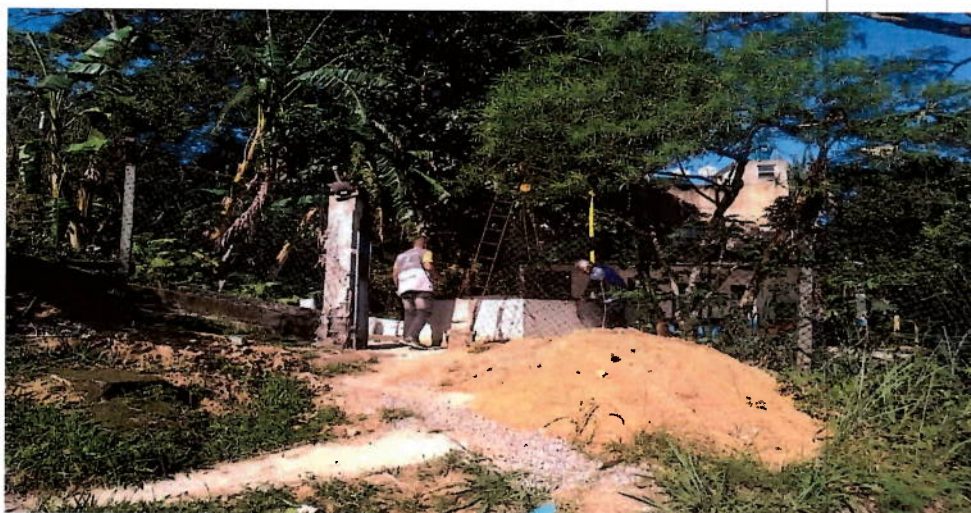
Foi observado que a unidade possui uma estrutura que requer pequenas reformas, melhorias relacionadas a alojamento, cozinha e banheiros dos colaboradores. Além disso, constatou-se a ausência da placa de identificação da Unidade de Tratamento de Água na entrada principal.

Foto 01 - Entrada da Unidade de Tratamento de Água Muriqui.

- a) Providenciar sistema de filtração, conforme determina a Portaria GM/MS 888/2021;
- b) Providenciar a instalação de placa de identificação na entrada da UT;

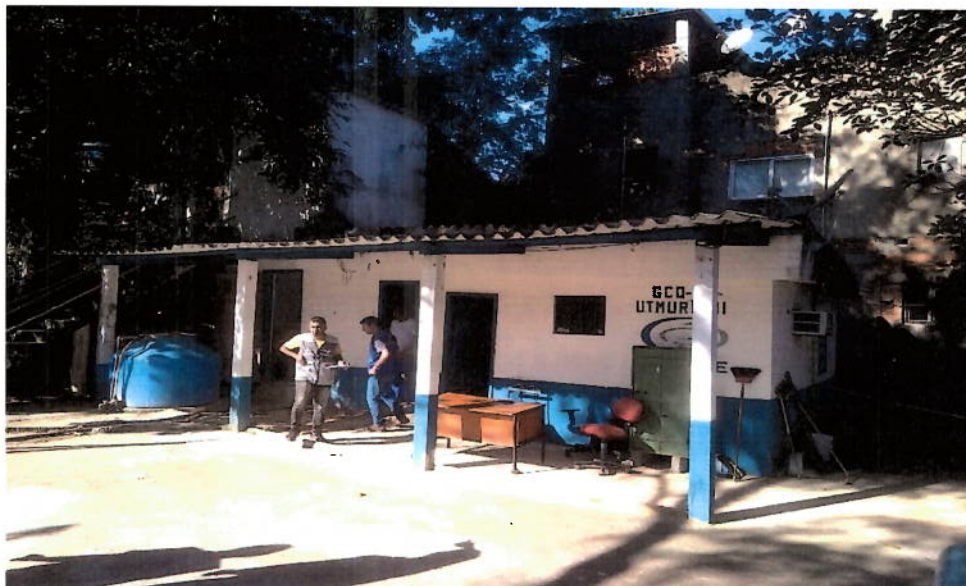
**Foto 02 – Unidade de Tratamento de Água Muriqui.**

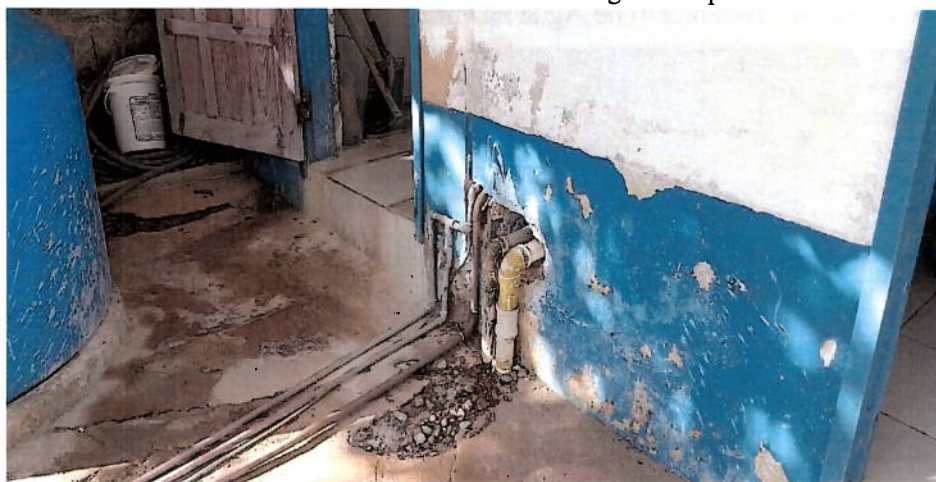
**Foto 03 – Má conservação na estrutura da Unidade.**

- h) Providenciar retirada dos resíduos sólidos alheios ao local;
- i) Providenciar reformas e melhorias no alojamento, na cozinha e nos banheiros dos colaboradores;

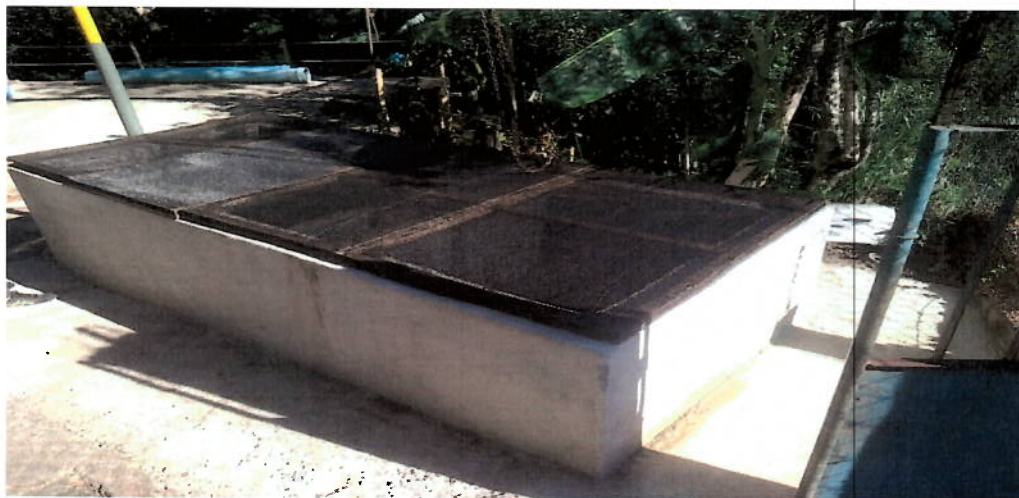
A água armazenada na Barragem Muriqui é direcionada por meio de um canal de concreto até uma estrutura projetada para funcionar como uma caixa de areia, onde é realizada a separação de sólidos e sedimento e também é realizado um gradeamento.

Foto 04 – Canal de gradeamento da Unidade.

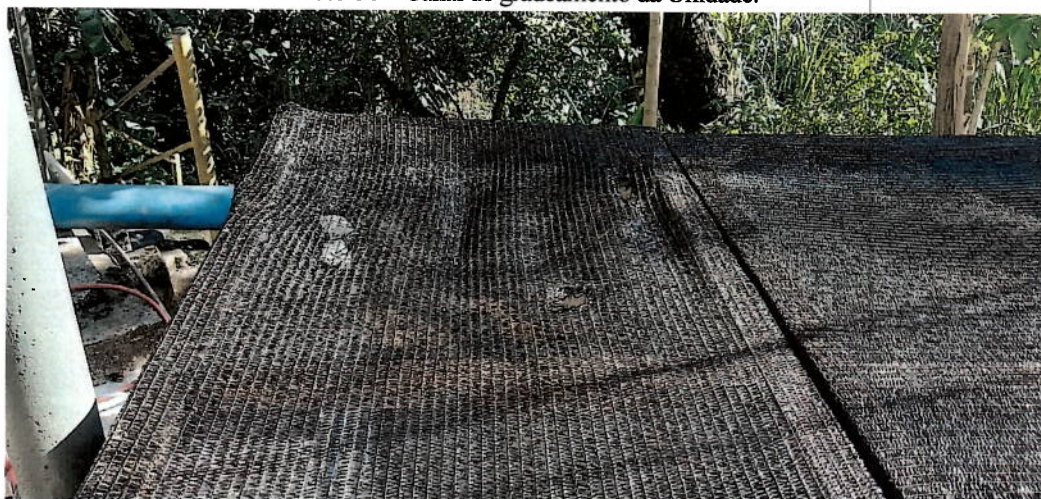
Foto 05 – Sinais de má conservação na tela de contenção.

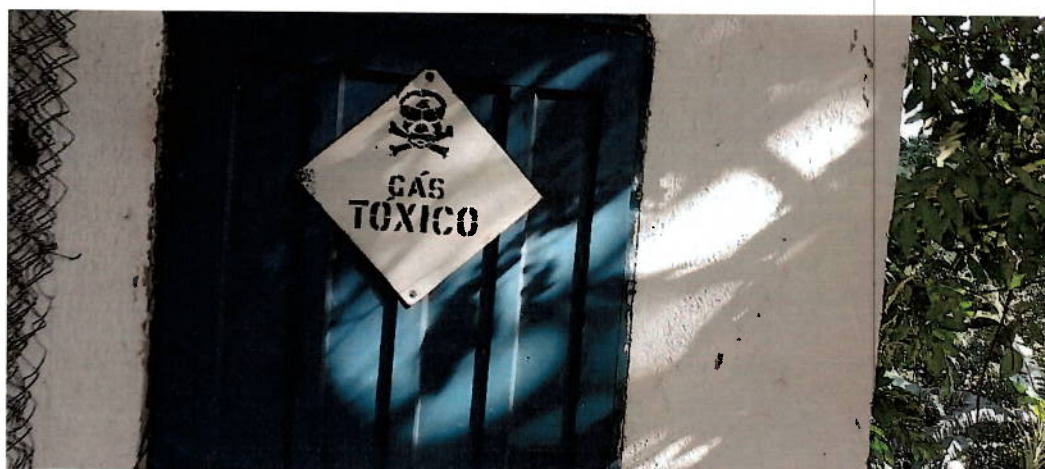
Foto 06 – Placa de identificação divergente do conteúdo de estoque, ausência de sinalização adequada de riscos específicos.

- i) Ausência de sinalização adequada de riscos específicos;
- j) Ausência de guarda-corpo na barragem da captação;
- k) Medidor de nível inadequado e/ou sem funcionamento no Reservatório;

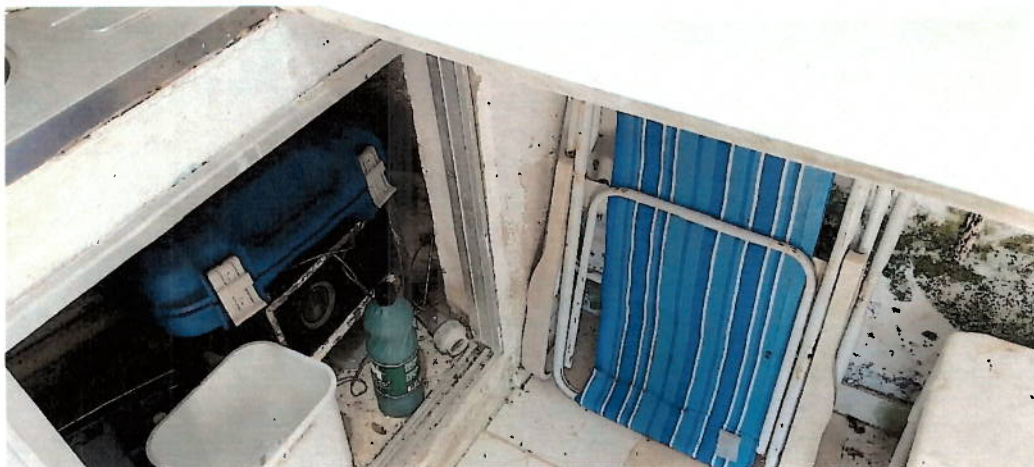
**Foto 07 – Armazenamento inadequado de materiais.**

- f) Acondicionamento inadequado de materiais;
- g) Ausência de sistema de contenção contra vazamento de produtos químicos;
- h) Ausência de extintor de incêndio disponibilizado e sinalizado adequadamente;

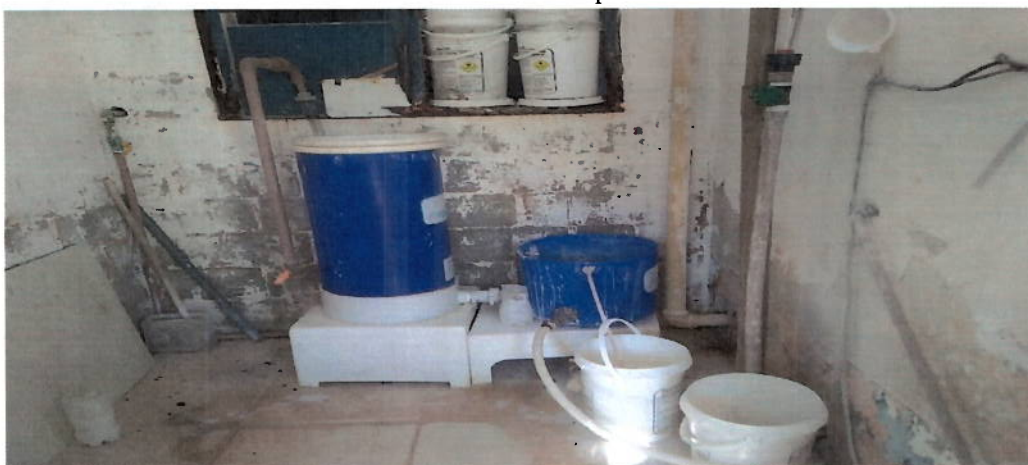
**Foto 08 - Sistema de cloração com Hipoclorito de Cálcio. Local apresenta falta de manutenção.**

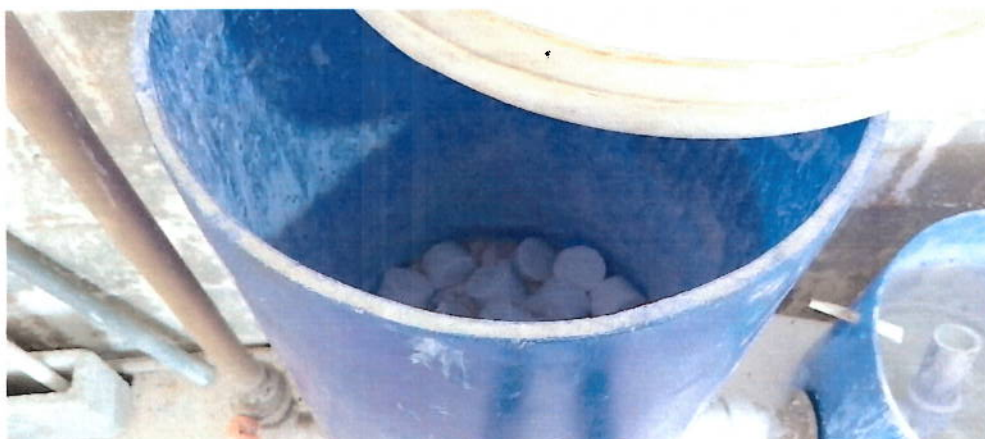
**Foto 09 - Pastilhas de Hipoclorito de Cálcio.**

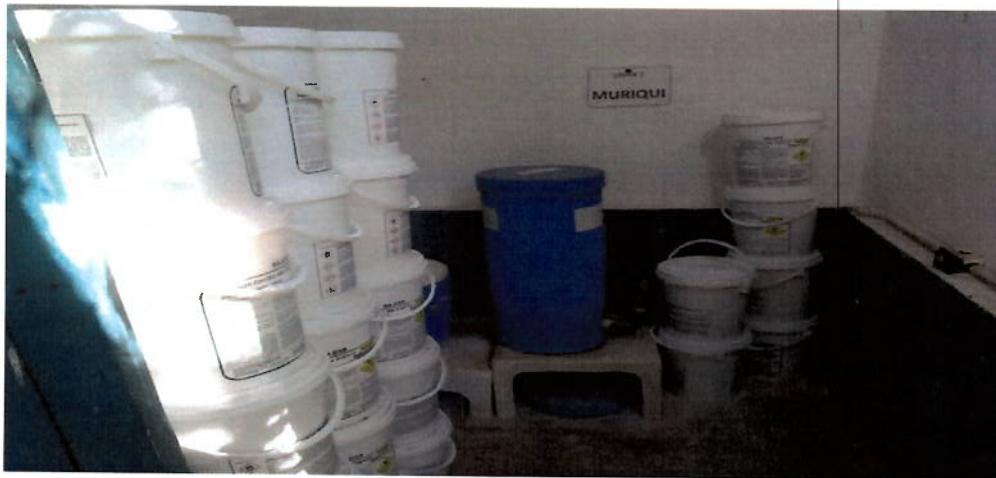
Foto 10 - Armazenamento de Hipoclorito de Cálcio.

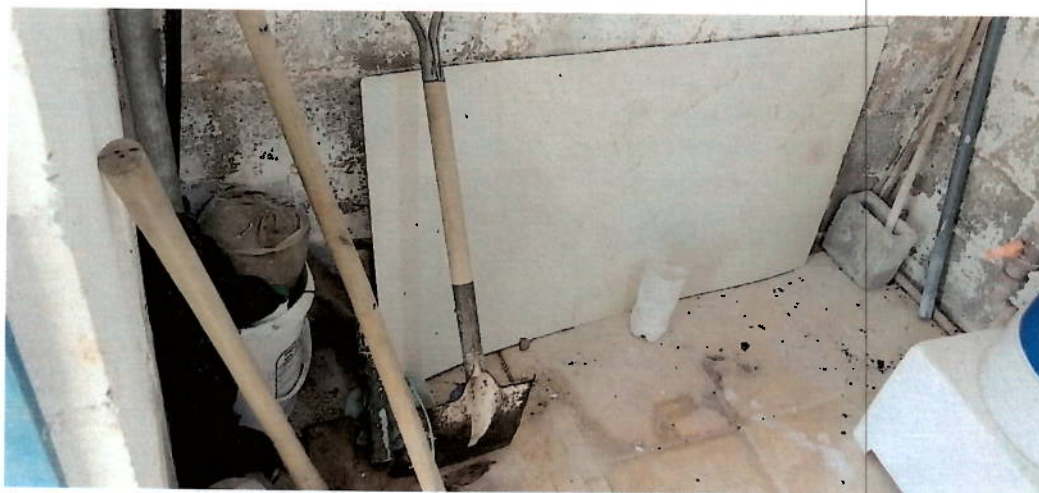
Foto 11 - Acondicionamento inadequado de materiais.

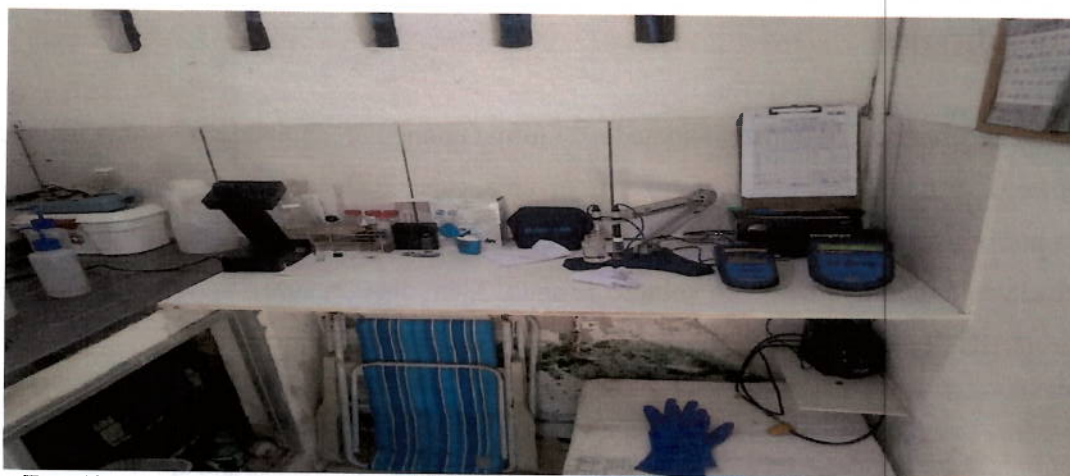
Foto 12 – Bancada do Laboratório da Unidade de Tratamento de Muriqui. Falta organização e Retirada de matérias inadequado aos serviços laboratoriais.

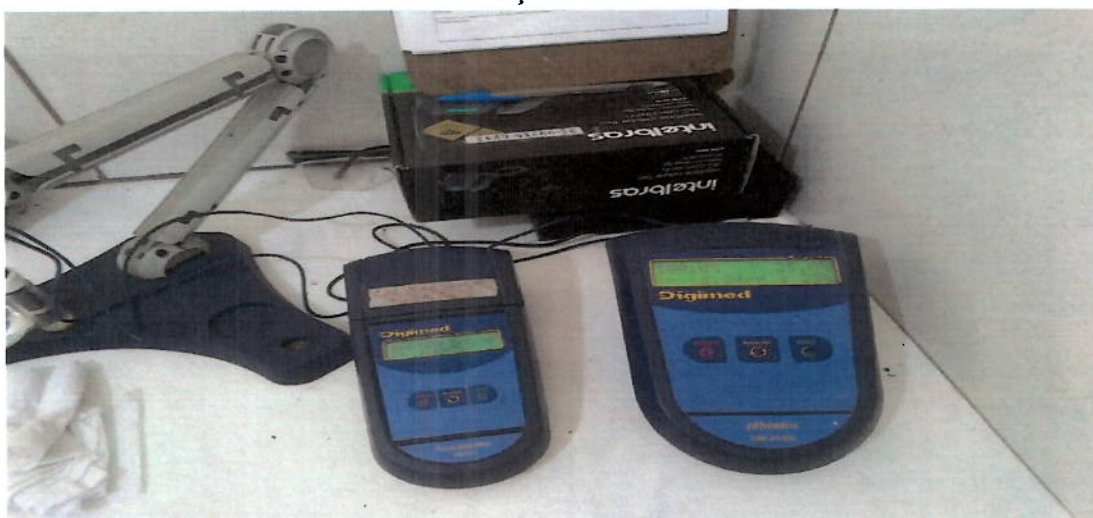
Foto 14 – Turbidímetro e phmetro da Unidade de Tratamento.

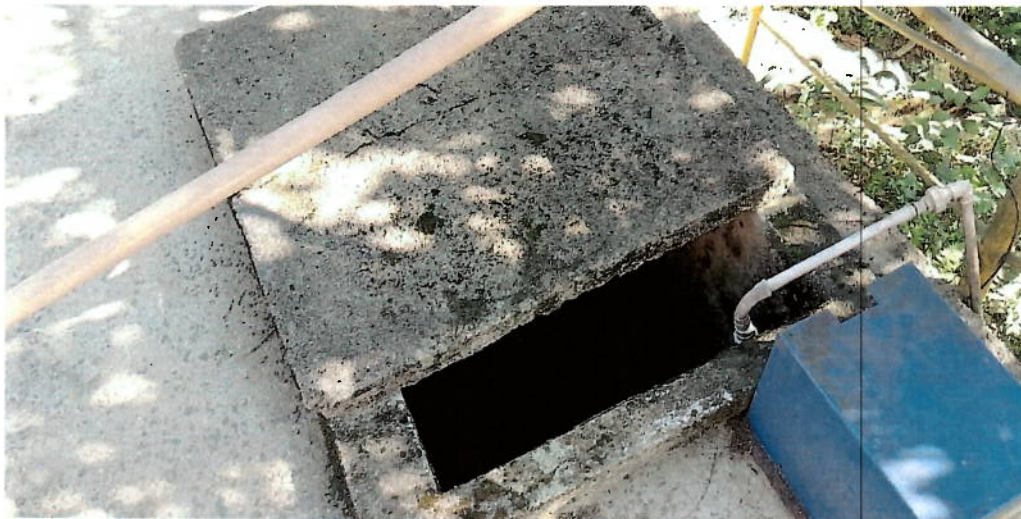
Trata-se de um reservatório de concreto apoiado, de forma retangular, equipado com uma válvula de entrada de acionamento manual. Este reservatório possui uma capacidade de armazenamento de 150 m<sup>3</sup> e é alimentado por um sistema de abastecimento por gravidade. No entanto, não está instalado um medidor de nível adequado para monitoramento do volume de água. Além disso, a tampa do reservatório não é estanque e permite a entrada de eventuais contaminações.

Foto 15 - - Tampa de inspeção do Reservatório (não oferece estanqueidade para proteção da água clorada).

- e) Providenciar extintor de incêndio com sinalização adequada;
- f) Apresentar o plano de contingência, licença ambiental e a outorga de uso de água;
- g) Providenciar tampa estanque e medidor de nível adequado para o reservatório;

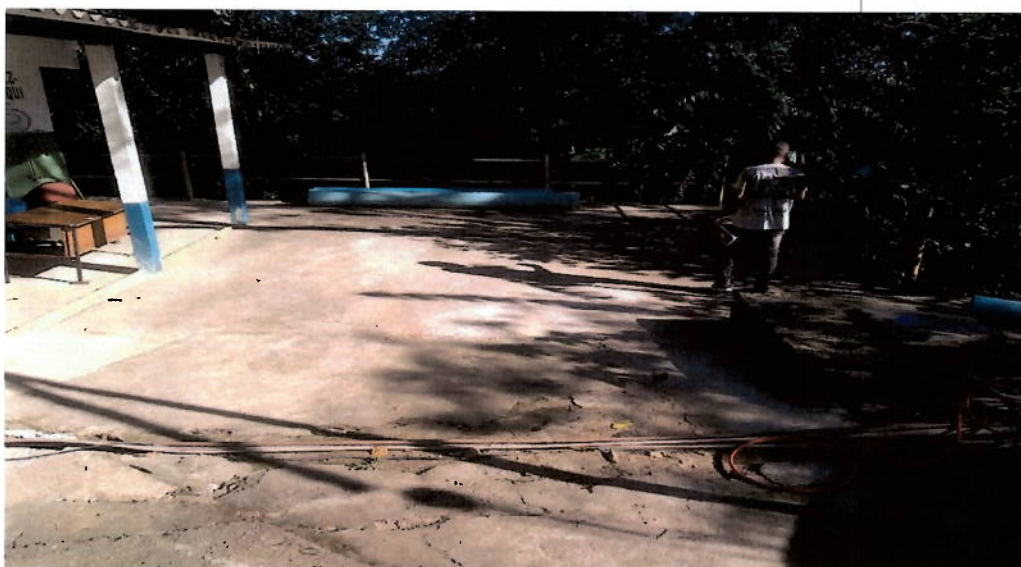
Foto 16 – Reservatório apoiado de concreto.

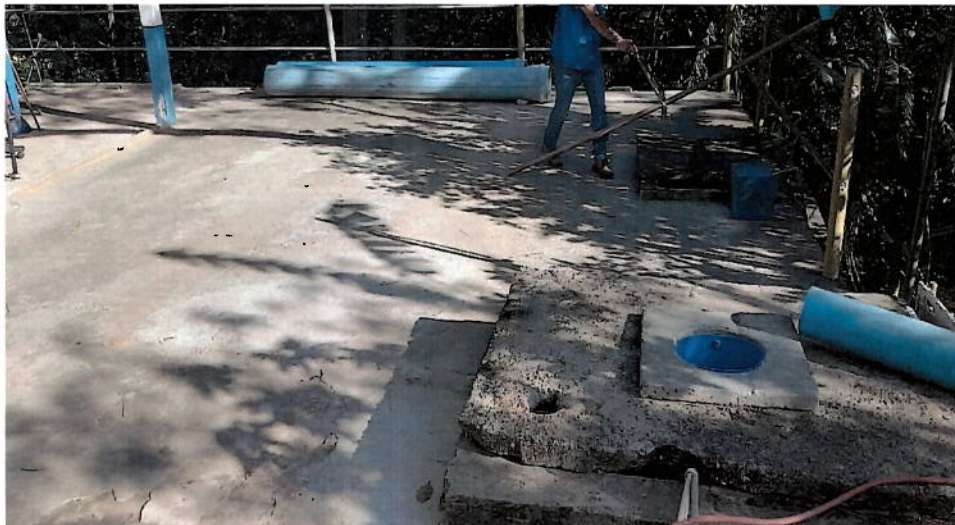
Foto 17 - Tampa de inspeção do Reservatório (não oferece estanqueidade para proteção da água clorada).

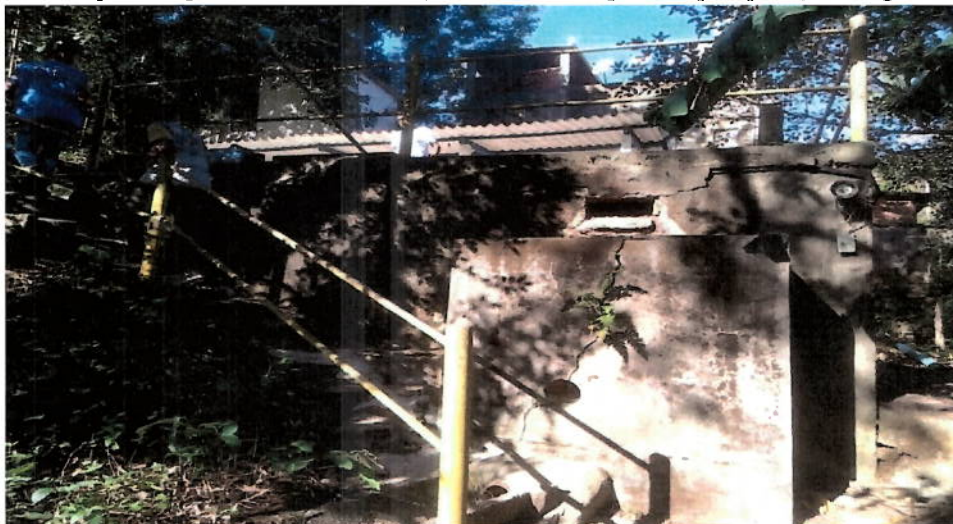
Foto 18 - Má conservação na estrutura do Reservatório.

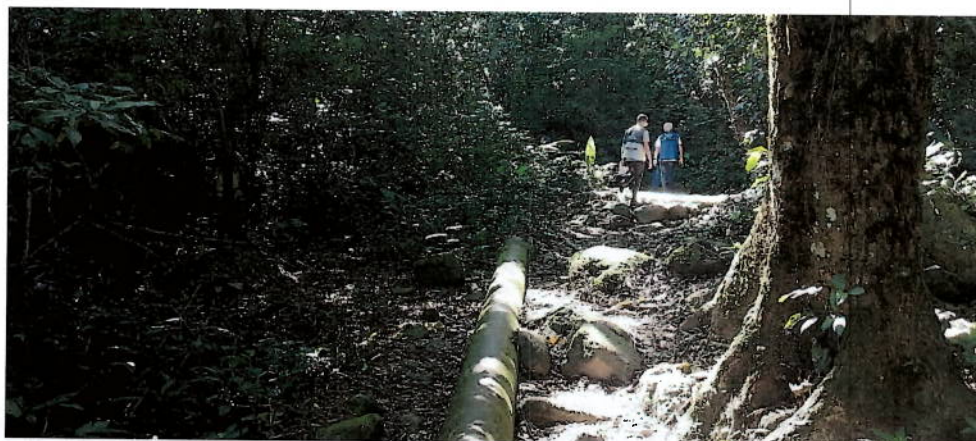
A barragem, com um comprimento de 25 metros e uma altura de 2,5 metros, foi construída utilizando alvenaria e concreto. Foi observado que a estrutura de captação está em um estado de preservação e proteção relativamente satisfatório. No entanto, foram identificadas vulnerabilidades relacionadas ao acesso não autorizado, ocorrido por meio de trilhas e cachoeiras adjacentes à instalação.

**Foto 19 – Acesso à captação Sistema Muriqui.**

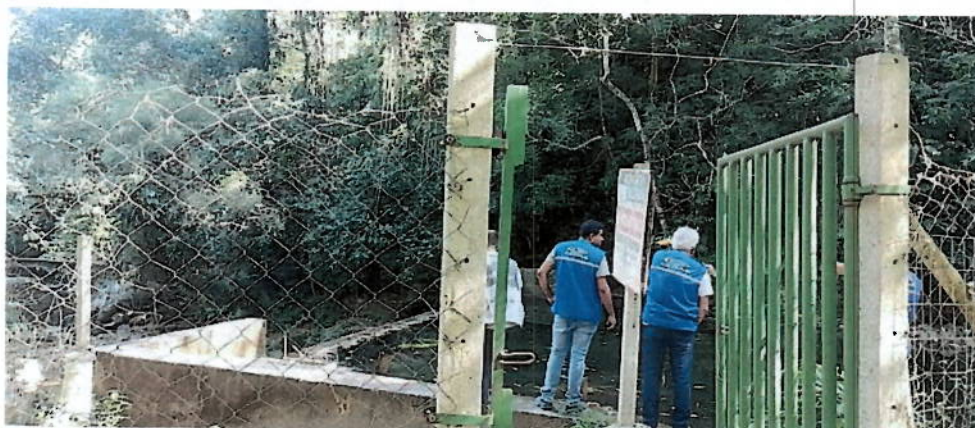
**Foto 20 – Isolamento da captação do Sistema Muriqui.**

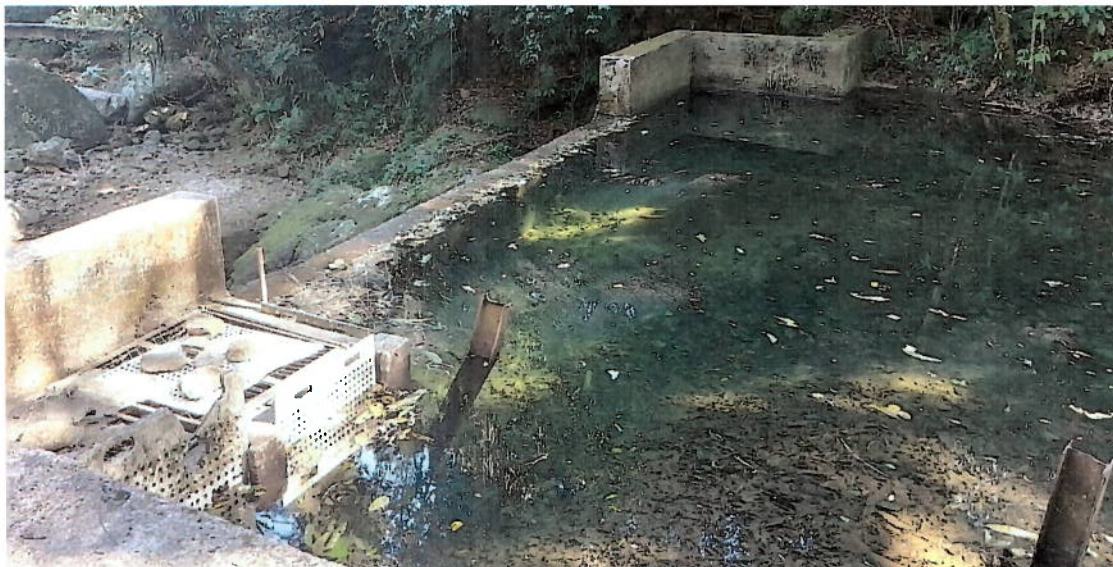
Foto 21 – Barramento do Sistema Muriqui.

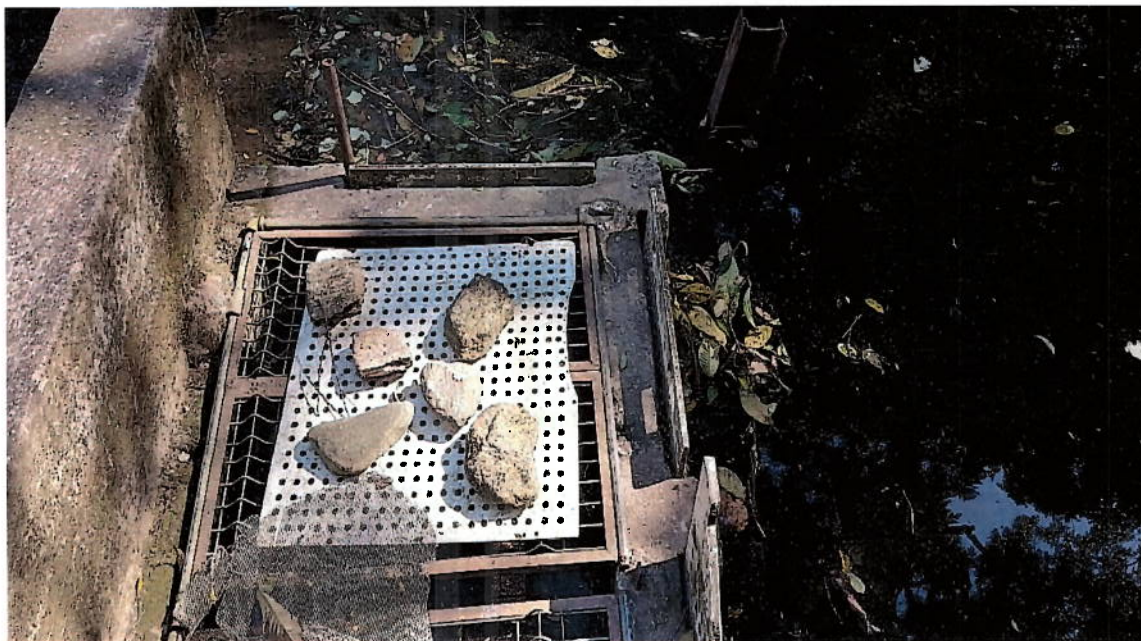
Foto 22 – Gradeamento preliminar, necessitando de reforma corretiva e preventiva.
