## RELATÓRIO DE FISCALIZAÇÃO AGENERSA/CASAN Nº 208/2024

| <b>Processo:</b> | SEI-480002/001551/2024 | <b>Data:</b> | 06/08/2024 |
| <b>Local Fiscalizado:</b> | Rodovia BR-101 Rio Santos, Mangaratiba, RJ | | |
| <b>Objetivo da Fiscalização:</b> | Verificar Operação dos equipamentos - padrões aceitáveis | | |

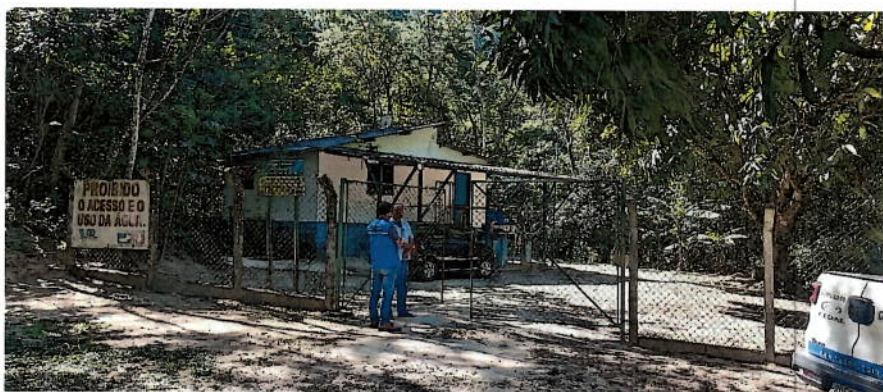
Foto 01 - Entrada da Unidade de Tratamento de Água Itinguçu.

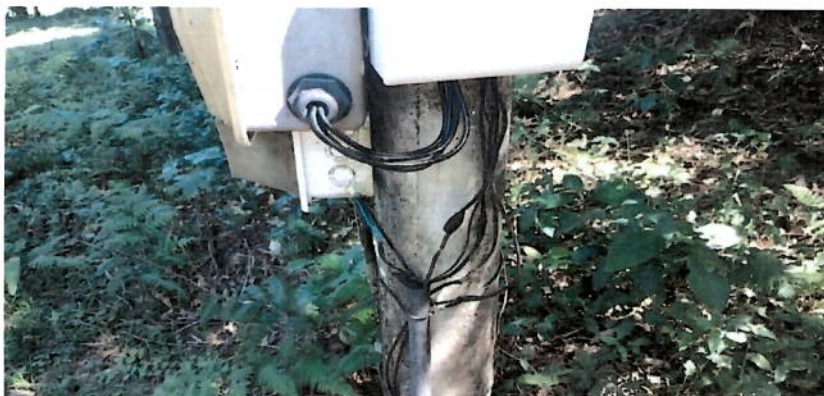
**Foto 02 -** Posto de Operação. Quadro medidor de energia elétrica. Não atende a NR 10 e NBR 5410. Risco de ocorrência de acidentes elétricos.

- f) Atender a NR 10 – Serviços em Eletricidade;
- g) Providenciar local apropriado para instalação de um refeitório para os operadores na Base Operacional de Itacuruça, conforme Norma Técnica 24;
- h) Apresentar o plano de contingência, licença ambiental e a outorga de uso de água;
- i) Providenciar tampa estanque e medidor de nível adequado para o reservatório da Base Operacional de Itacuruça;
- j) Providenciar manutenção e remoção de vazamentos no reservatório da Base Operacional de Itacuruça;
- k) Providenciar o descarte ambientalmente adequado de bombonas vazias;
- l) Apresentar o histórico dos resultados das análises de potabilidade realizadas em campo, em planilha Excel, do ano de 2023 e do período correspondente entre janeiro e agosto de 2024.

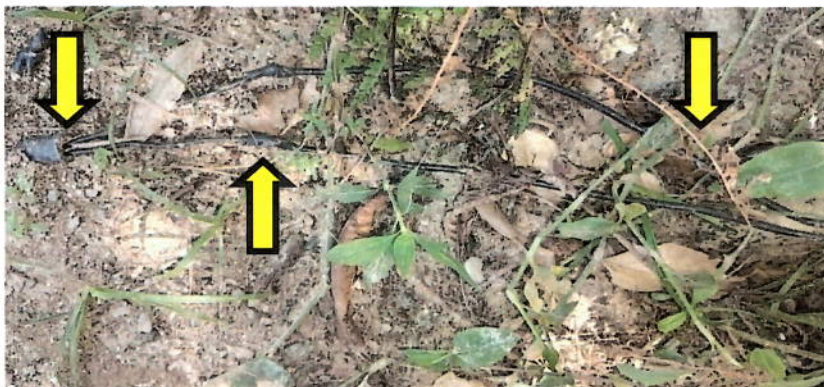
**Foto 03 -** Posto de Operação. Quadro medidor de energia elétrica. Não atende a NR 10 e NBR 5410. Risco de ocorrência de acidentes elétricos.

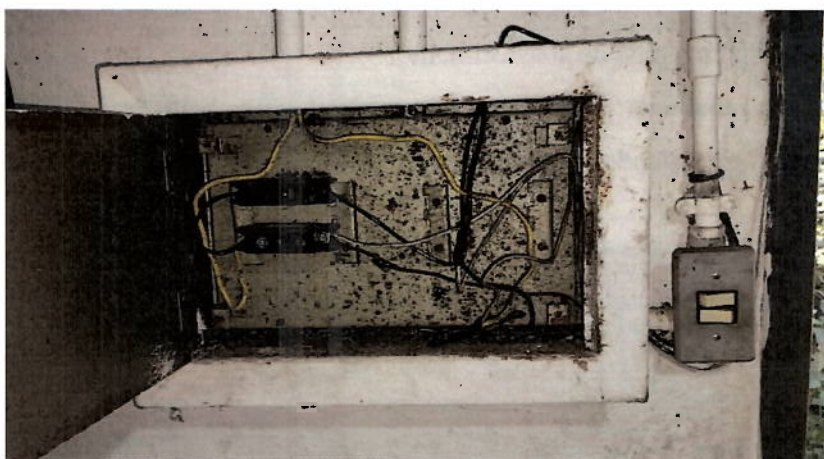
**Foto 04 -** Posto de Operação. Quadro de Distribuição elétrico. Não atende a NR 10.

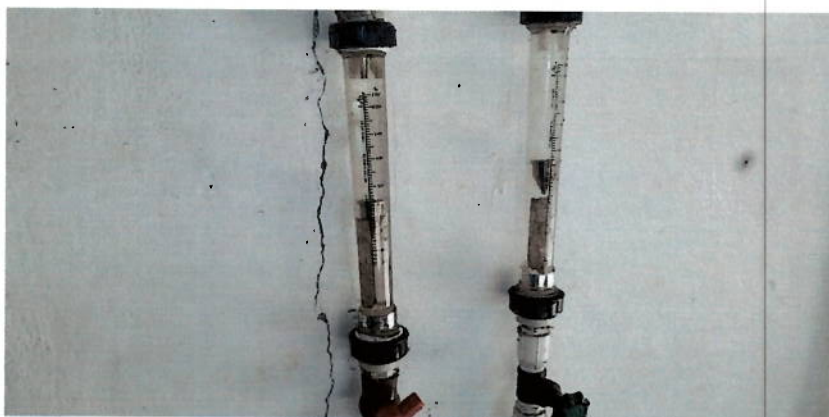
Foto 07 – Rotômetros. Ao fundo rachaduras e trincas nas paredes do imóvel. Há necessidade de reforma e recuperação do imóvel. Não atende a NR 24.

- a) Providenciar reforma e adequação das instalações do posto operacional da UT Itinguçu;
- b) Providenciar a instalação de placa de identificação na entrada da UT Itinguçu e da Base Operacional de Itacuruça;
- c) Providenciar manutenção e instalação de guarda-corpos na barragem de captação ou instalar sistema alternativo de segurança;
- d) Manter visível Mapa de Risco, Mapa Rota de Fuga e Manuais de Operação e de Manutenção;
- e) Instalar equipamento de proteção contra descargas atmosféricas (para-raios) de acordo com a Norma vigente;

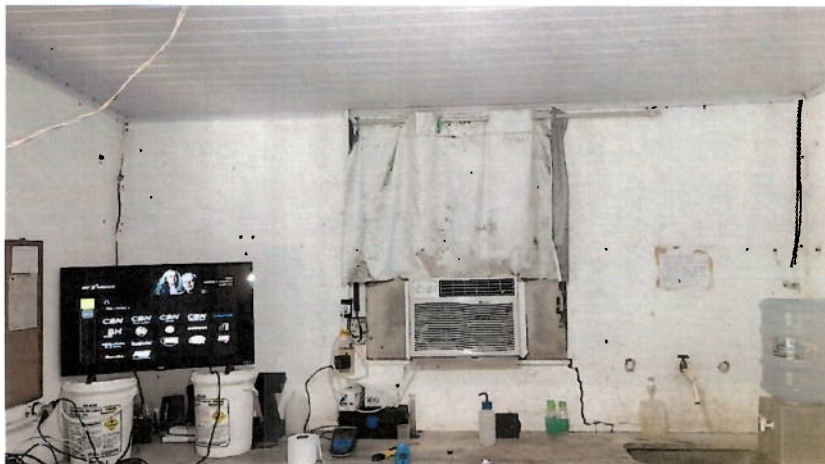
**Foto 08** - Posto de Operação com várias rachaduras e trincas nas paredes do imóvel. Há necessidade de reforma e recuperação do imóvel. Não atende as NR 17; NR 24 e a NHO 11 da Fundacentro.

- a) Há necessidade de reforma e recuperação do posto operacinal da UT Itinguçu. O imóvel apresenta várias rachaduras e trincas.
- b) Constatou-se inconformidades relativas às Normas de Segurança e Higiene do Trabalho;
- c) Ausência de Placa de identificação na entrada da UT Itinguçu e da Base Operacional de Itacuruça;
- d) O sistema de desinfecção, com Hipoclorito de Cálcio, opera em boas condições;
- e) Ausência de mapa de risco visível ou atualizado;
- f) Instalações elétricas em desconformidade com a NR 10;
- g) Certificado de calibração dos equipamentos do Laboratório Itinguçu indisponível;
- h) Presença de vazamentos, infiltrações no Reservatório da Base Operacional de Itacuruça.

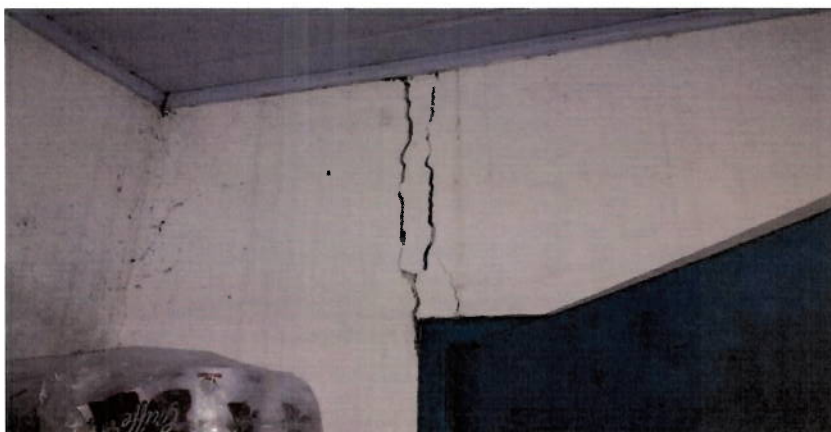
**Foto 09** - Posto de Operação com várias rachaduras e trincas nas paredes do imóvel. Há necessidade de reforma e recuperação do imóvel. Não atende a NR 24.

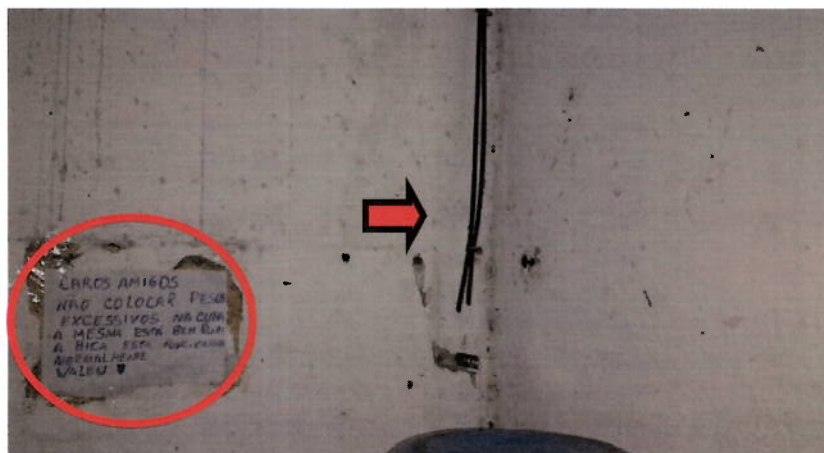
**Foto 10** - Posto de Operação. Há necessidade de reforma e recuperação do imóvel.

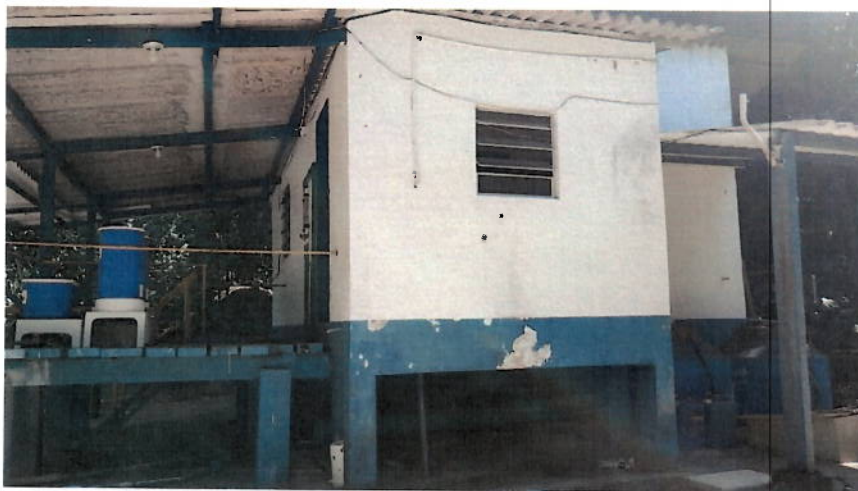
**Foto 11** – Posto de Operação. Há necessidade de reforma e recuperação do imóvel.  
Não atende a NR 24.

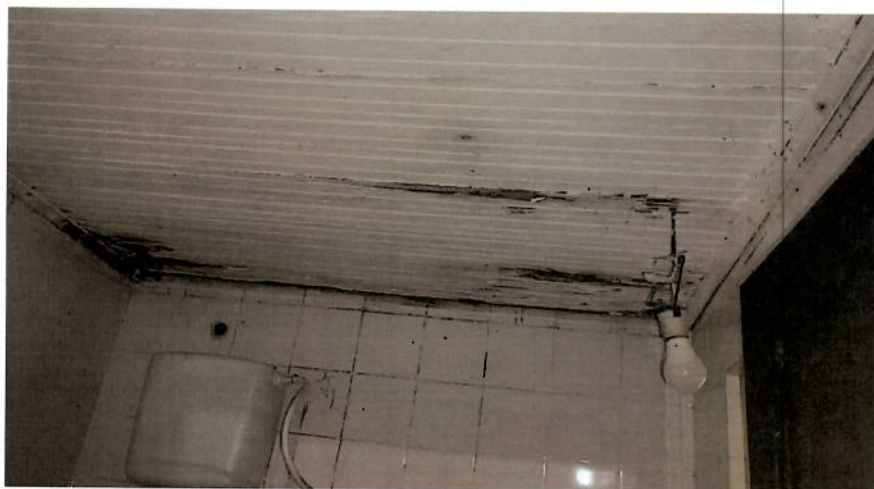
**Foto 12** – Posto de Operação - Teto do Banheiro apresentando ambiente insalubre e instalação elétrica inadequada.  
Não atende a NR 24 e ligações de circuito não estão de acordo com a NBR 5410.

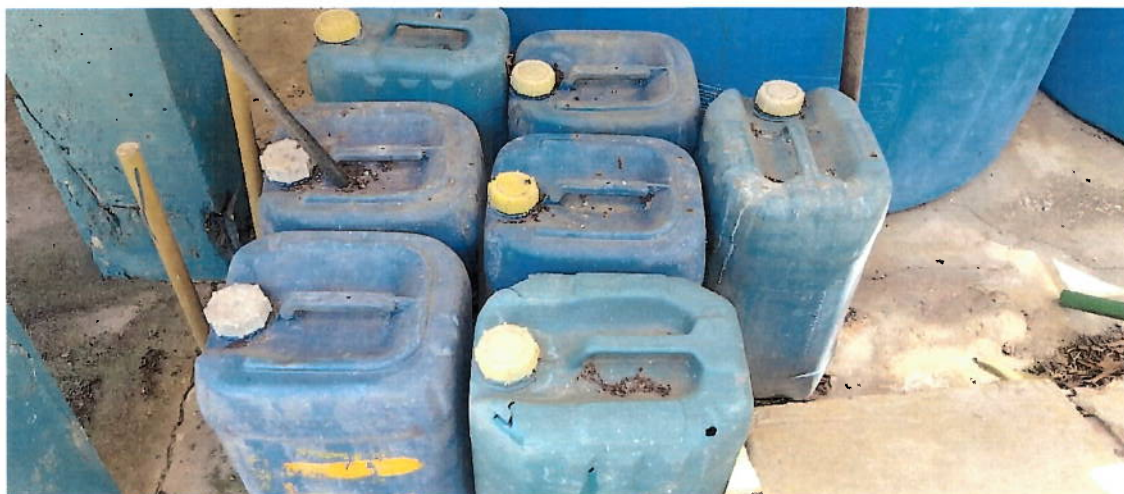
**Foto 14 - Bombonas vazias devem ser descartadas conforme normas ambientais.**

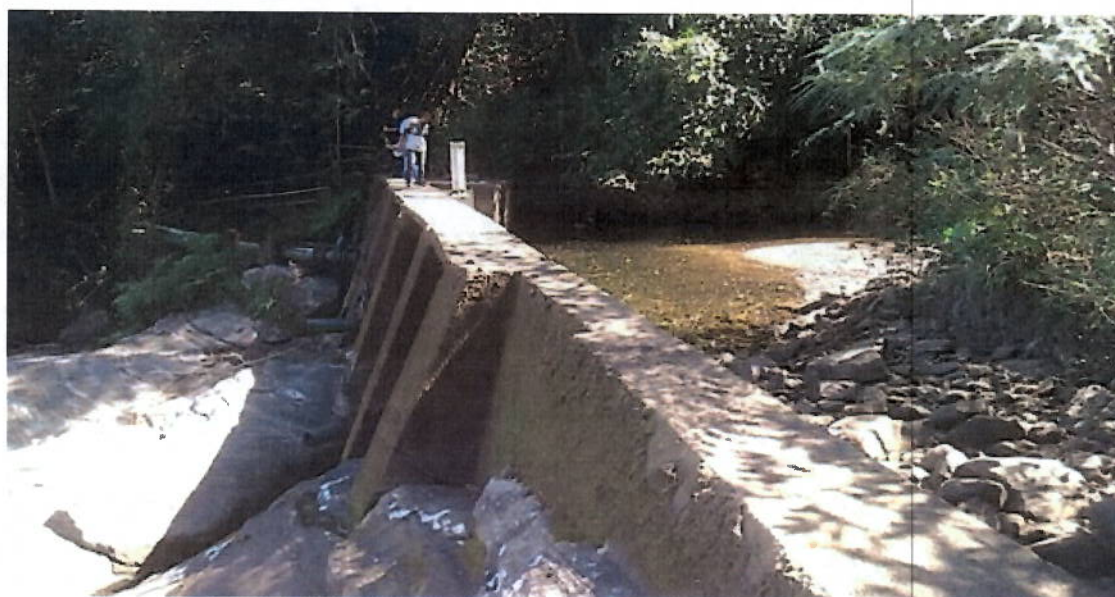
**Foto 16 – Barragem Itinguçu (ausência de guarda-corpo ou mecanismo alternativo de segurança).**

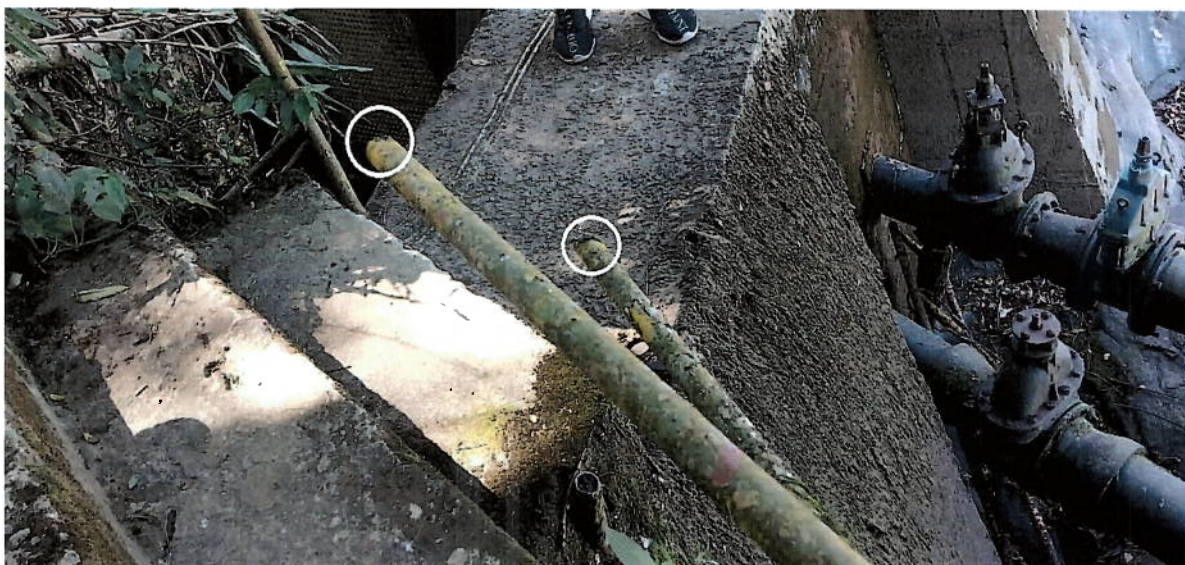
Foto 17 – Guarda-corpo precisando de manutenção preventiva e corretiva.

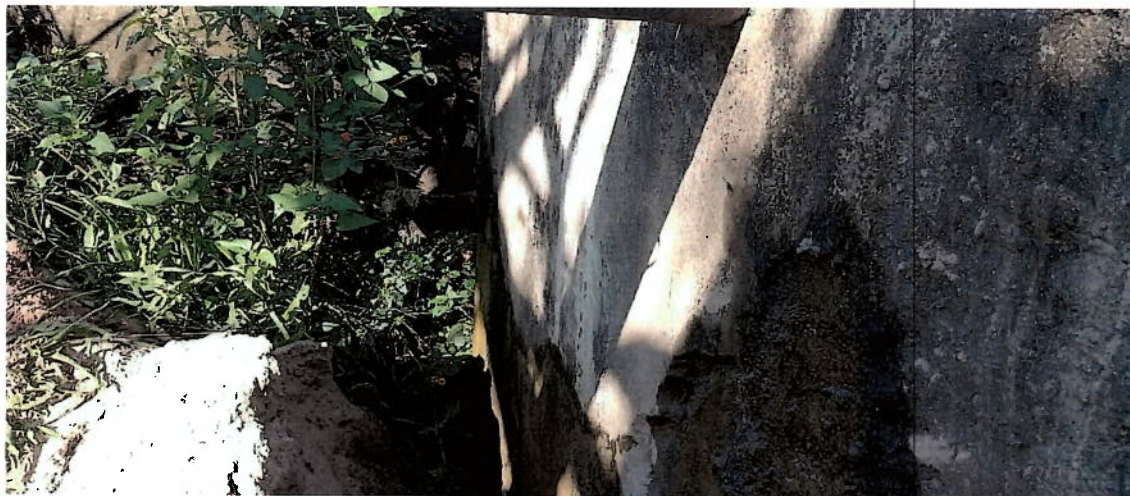
Foto 22 - Sinais de vazamentos no reservatório.

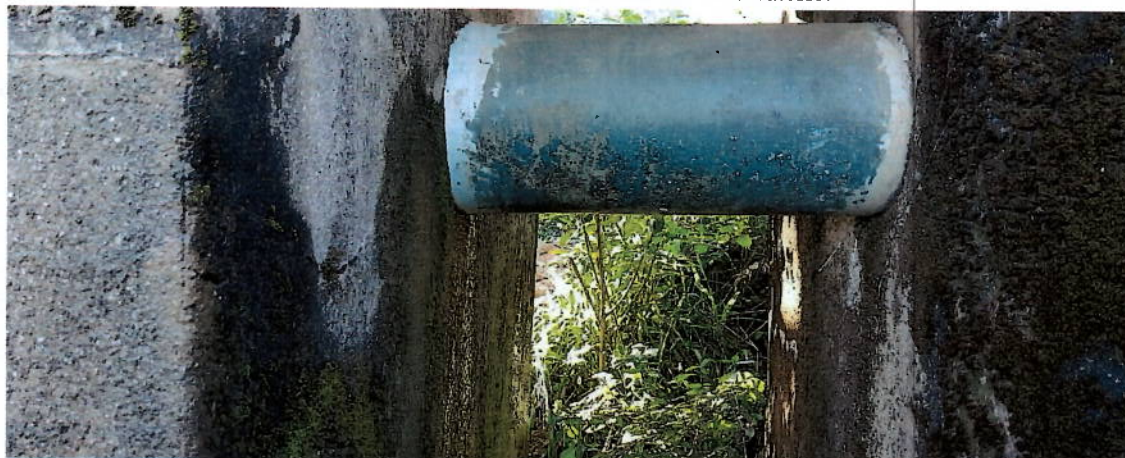
Foto 23 - Sinais de vazamentos no reservatório.

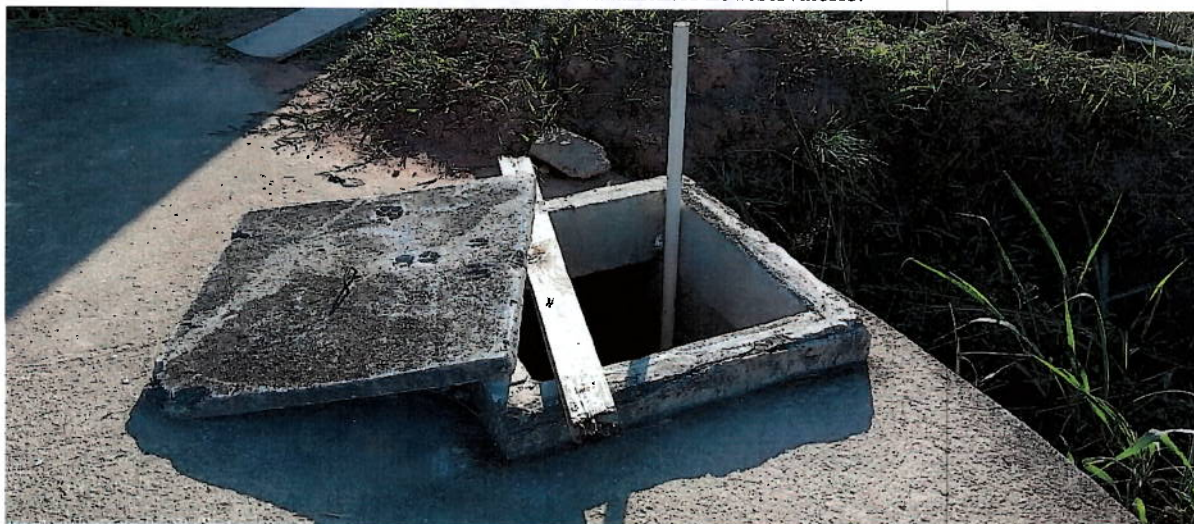
Foto 24 - Tampa de inspeção do Reservatório (não oferece estanqueidade para proteção da água clorada), medidor de nível inadequado.

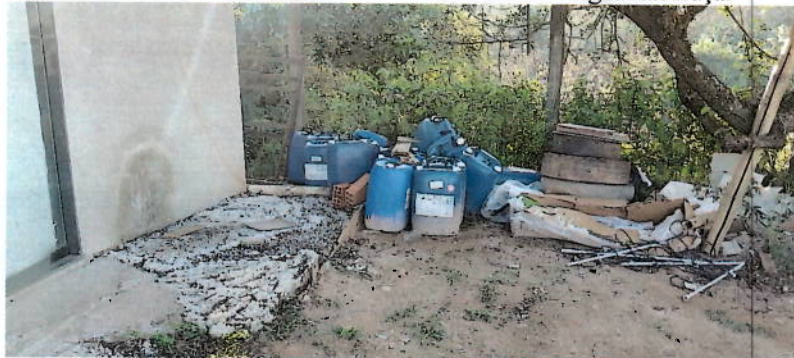
**Foto 28 - Bombonas vazias devem ser descartadas conforme normas ambientais.**
