## **RELATÓRIO DE VISITA TÉCNICA AGENERSA/CASAN Nº 06/2024 – “AS BUILT”**

**Concessionária:** PROLAGOS Concessionária de Serviços Públicos de Água e Esgoto S/A

**Local da visita:** Rede coletora de esgoto tipo separador absoluto e CTS, referente ao subsistema 29, lote 4, SB-01

**Endereço:** Praia do Siqueira, Cabo Frio - RJ

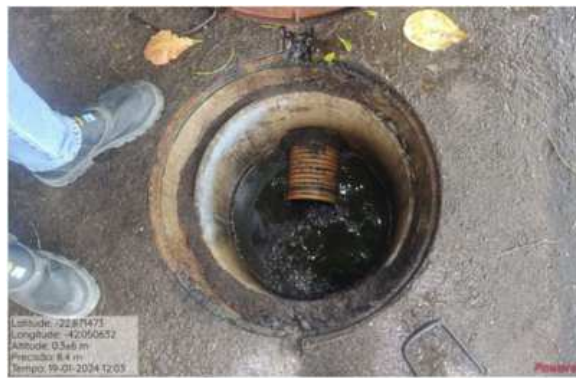
Foto 1: PV 001 – “Cabeceira”

Foram verificados, por meio de amostragem, os poços de visita (PVs), sendo que os fundos dos poços, em geral, não estavam terminados corretamente, segundo as Normas Técnicas (ABNT etc.), pois estavam sem almofadas (foto 4) e calhas de fundo (foto 1 e foto 6) e sem curvas (fotos 2 e 3) direcionando o sentido do fluxo.

- 1) Sugere-se terminar os fundos dos poços de visita, conformando-os com as devidas almofadas e calhas, evitando-se cantos que acumulem sedimentos e lodo, para minimizar obstruções dos coletores e, assim, extravazamentos evitáveis;
- 2) Recomenda-se limpezas mais frequentes dos sedimentos e resíduos da CTS, a fim de evitar obstruções dos coletores e, assim, extravazamentos evitáveis;
- 3) Revisar os desenhos em plantas e perfis do "as built", para retirar os poços de visita não executados (PV5.7 e PV5.6.5) e indicar os poços executados com TIL ou TL. Nesse caso, apresentar também os desenhos padrões (típicos) com cortes e detalhes do TIL ou TL;
- 4) Apresentar a lista das ligações prediais efetivamente interligadas às instalações prediais das edificações consumidoras, bem como os desenhos padrões (típicos) das ligações prediais executadas.

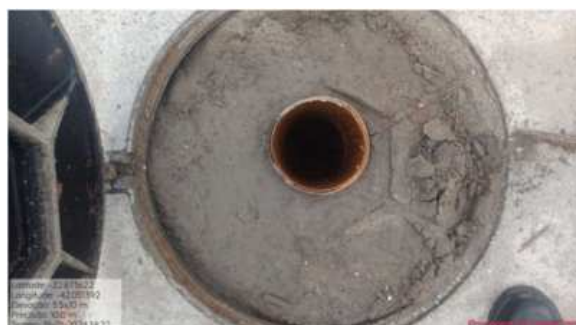
Foto 5: PV 9.2.1

Os poços de visita PV5.7 e PV5.6.5, que estavam representados em planta do "as built", não foram construídos. Ademais, o PV 9.2.1 (foto 5) não é um PV, pois é um TIL (Terminal de Inspeção e Limpeza) ou TL (Terminal de Limpeza), sem detalhes no "as built" apresentado.

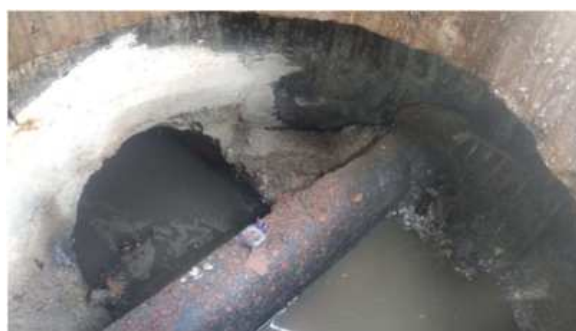
Foi analisado também o coletor de tempo seco (CTS), que apresentava um grande acúmulo de sedimentos (foto 7), no momento da vistoria, inclusive no PV que recebe esses esgotos do CTS (foto 8).

Foto 7: Coletor de tempo seco

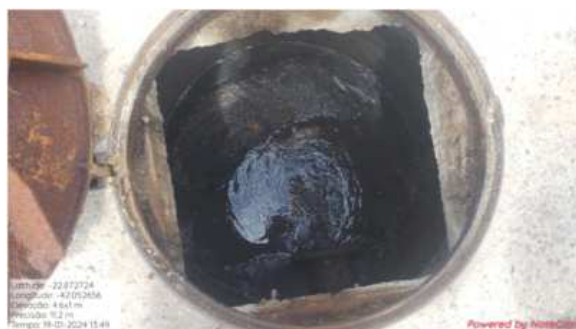
Foto 8: PV 006 – Receptor de águas pluviais

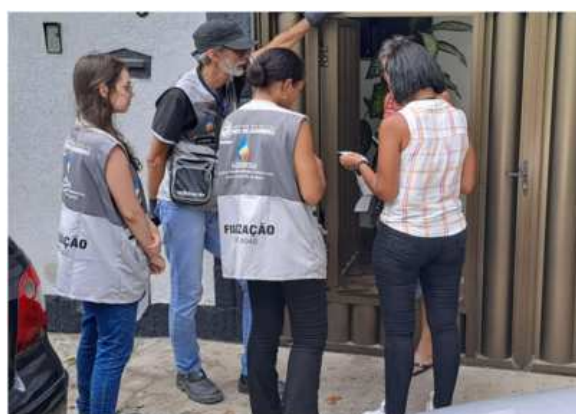
Ao serem indagados pela equipe da AGENERSA, os moradores da região relataram que a maior parte da população ainda não estava conectada à rede coletora executada (foto 9). Por isso, AGENERSA/CASAN realizou testes com corante em ligações internas de algumas residências, que resultaram em provar, por amostragem, o relato dos moradores.

Foto 9: Equipe Agenersa e Prolagos diálogo com morador

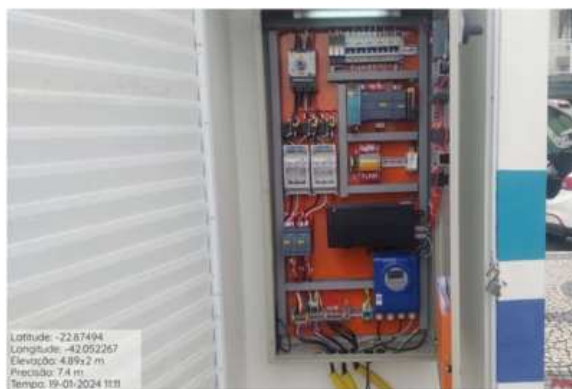
O quadro elétrico da nova estação elevatória se apresentava em perfeito estado e em funcionamento (foto 10), sendo que havia informações de projeto dentro do referido quadro. Durante a vistoria, a estação elevatória (foto 11) estava em funcionamento e sem intercorrências.

Foto 10: Pannel elétrico da nova estação elevatória

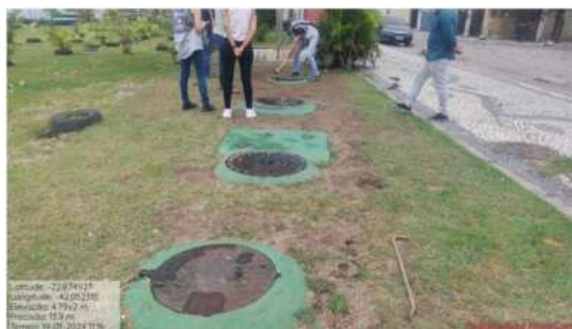
Foto 11: PVs da nova elevatória
