## RELATÓRIO DE FISCALIZAÇÃO AGENERSA/CASAN Nº 009/2024

| Local Fiscalizado: | Rua Borboleta Amarela - Anil, Rio de Janeiro - RJ | | |
| Objeto da Fiscalização: | Verificar Operação dos equipamentos - padrões aceitáveis | | |

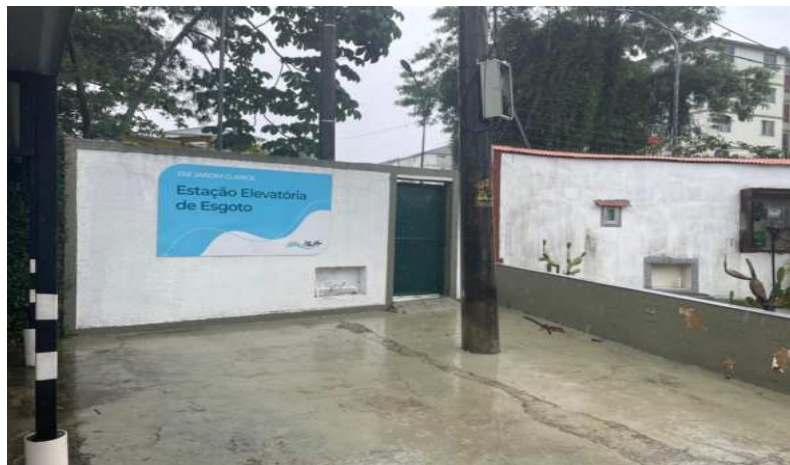
Constatou-se que a EEEB fiscalizada possui identificação e acesso restrito, além de estar em ótimo estado de conservação (figura 1).

Figura 1 - Entrada da Estação Elevatória, devidamente identificada e restrita ao acesso de pessoas não autorizadas.

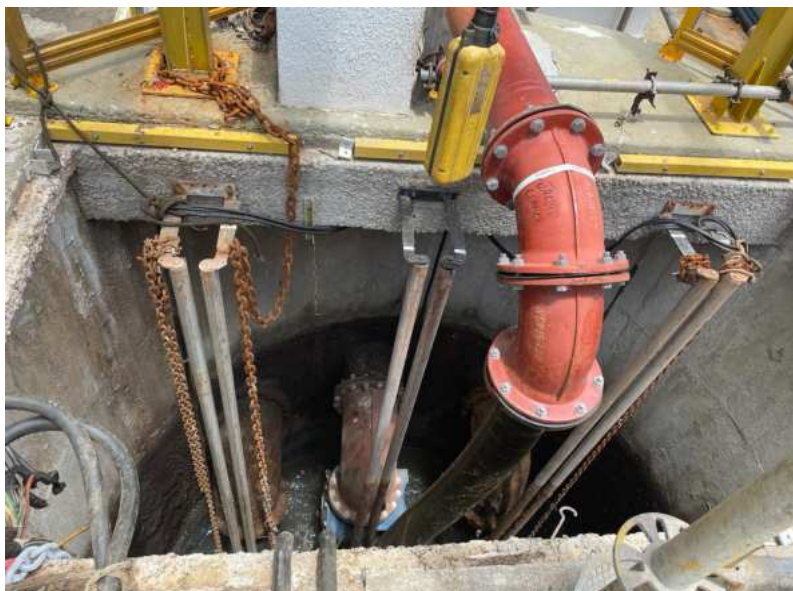
Segundo informações do supervisor de manutenção, a estação elevatória possui 4 conjuntos motobombas submersíveis no poço de sucção (figura 2), ligadas diretamente na rede de 500 mm de recalque, sendo que apenas 1 conjunto de motobomba fica em funcionamento e os outros 3 são bombas reservas. Existe inversor de frequência em todos os conjuntos. Também constatou-se a presença de 2 válvulas de retenção manual para proteção antigolpe (figura 3). No momento da fiscalização, o conjunto motobomba de 75 CV estava em funcionamento e desarmou logo que o poço esvaziou-se, posteriormente o conjunto foi acionado com o novo enchimento do poço. Não foi possível realizar a constatação da presença dos 4 conjuntos de bombas pois elas estão submersíveis.

- falta de registros de manutenções realizadas *in loco*; e
- falta de cobertura adequada no poço de sucção, a qual a concessionária informou que fora retirada para manutenção.

Figura 2 - Poço de sucção onde estão localizados os conjuntos motobombas submersíveis.

A concessionária deverá sanar as não conformidades que foram constatadas pela equipe da AGENERSA, além de verificar se na bacia de influência todos os imóveis estão conectados à rede coletora e em caso negativo, proceder à transferência dos esgotos para a rede.

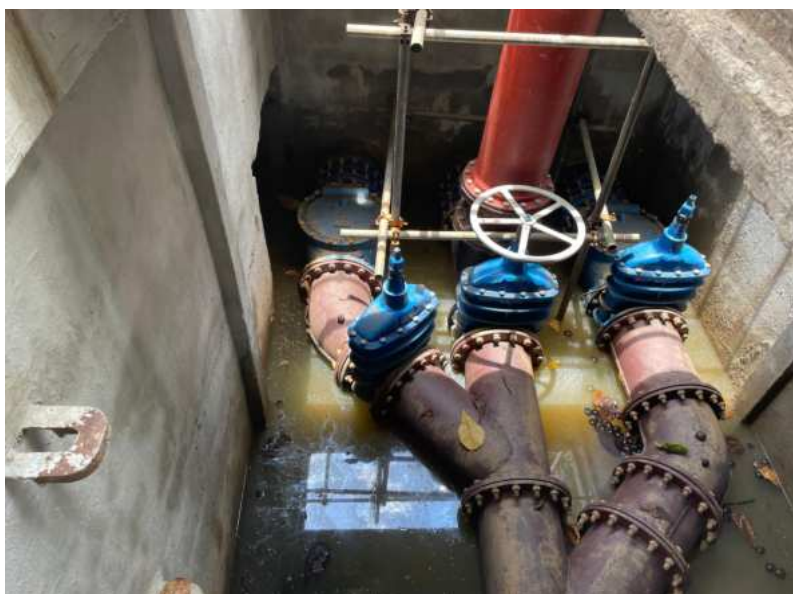
Figura 3 – Localização das válvulas de retenção manual para proteção antigolpe.

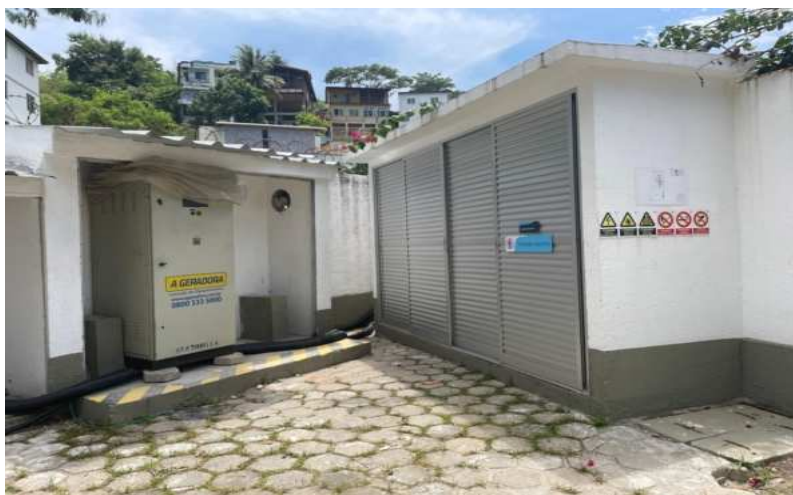
Os painéis de controle das motobombas estão em excelente estado de conservação, assim como os painéis de comando/quadro de força (figuras 4 e 5), encontrando-se com sinalização e mapa de riscos de choque elétrico (figura 6). Ambos estão situados em um abrigo com tranca, com boa iluminação natural

Figura 4 – Abrigo do painel de controle dos conjuntos motobombas e painel de equipamentos elétricos em ótimo estado de conservação e com acesso restrito.

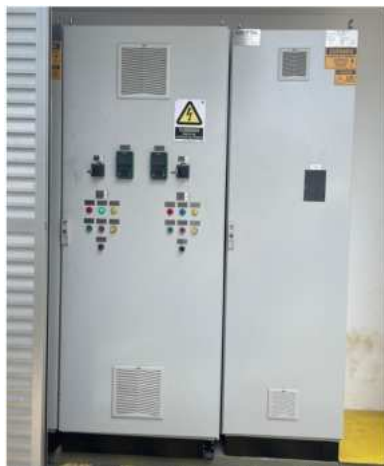
Figura 5 - Painel de controle dos conjuntos motobombas.

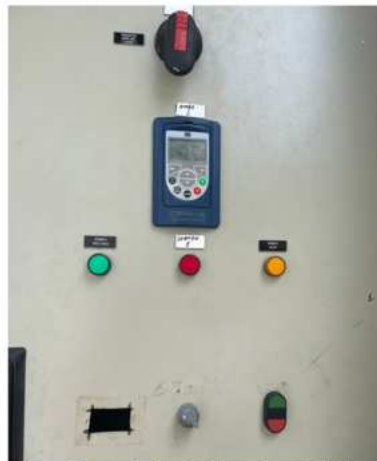
Figura 6 - Inversor de frequência do conjunto motobomba.

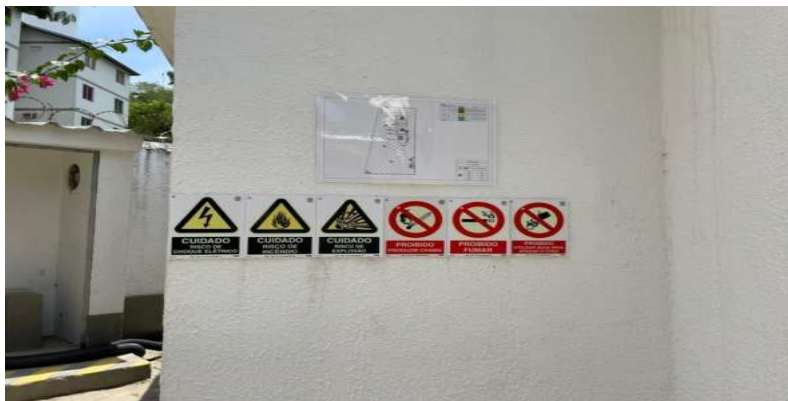
Figura 7 - Mapa de risco e sinalização dos painéis de controle/quadro de força.

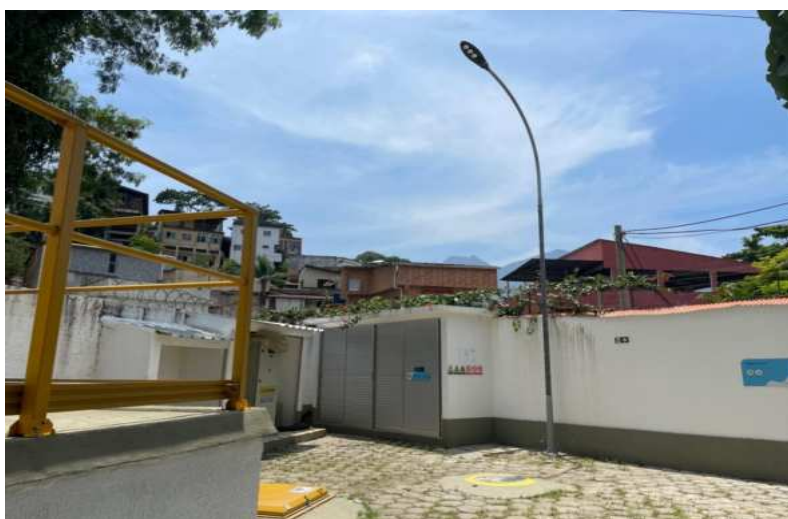
Figura 8 - Postes instalados dentro da elevatória para iluminação artificial.

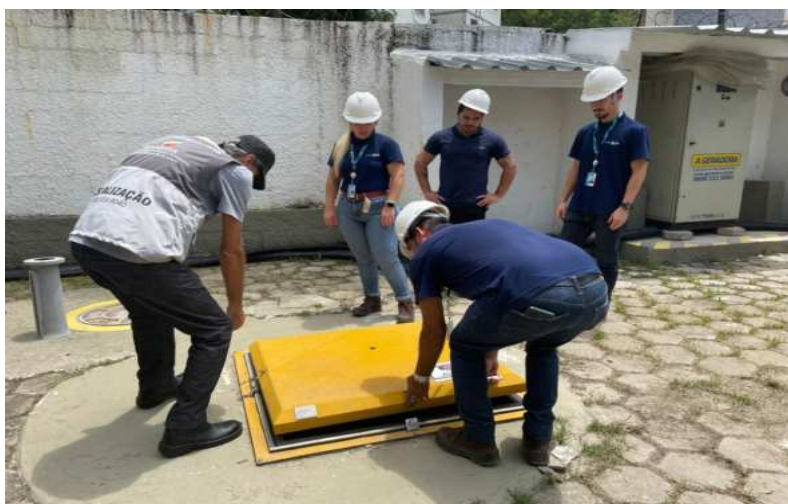
Figura 9 – Colaboradores da Concessionária realizando a abertura da caixa de areia, por onde chega o esgoto da elevatória, para inspeção.

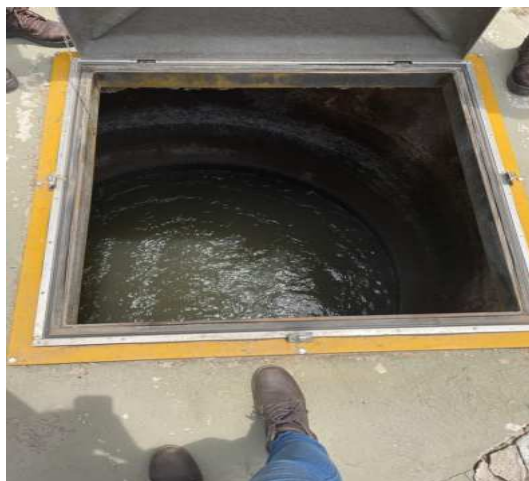
O caminho que o esgoto percorre na Elevatória é o seguinte: o esgoto bruto chega na caixa de areia (figura 8) que está aproximadamente a 1,40 m do extravasor e posteriormente é transportado por meio de tubulação para o poço de gradeamento (figura 9) para a retirada dos resíduos sólidos, de onde este esgoto é transportado para o poço sucção.

Figura 10 - Caixa de areia aberta e em conformidade.

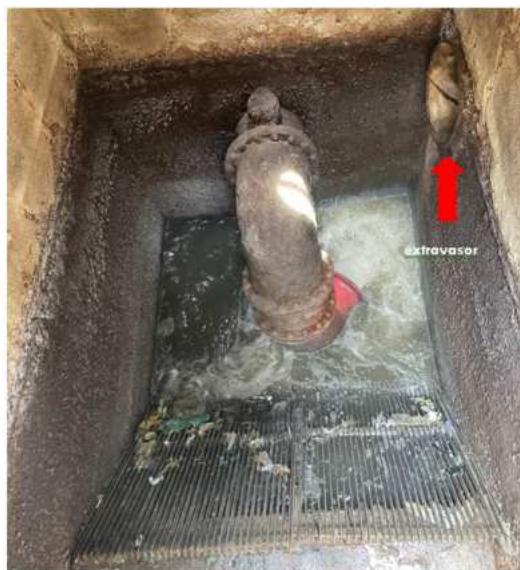
- poço de gradeamento;
- o extravasor estava localizado a aproximadamente 80 cm acima do nível do poço de chegada;
- há iluminação natural;

Figura 11 - Poço de gradeamento onde é realizada a retirada de resíduos sólidos do esgoto bruto e localização do extravasor.

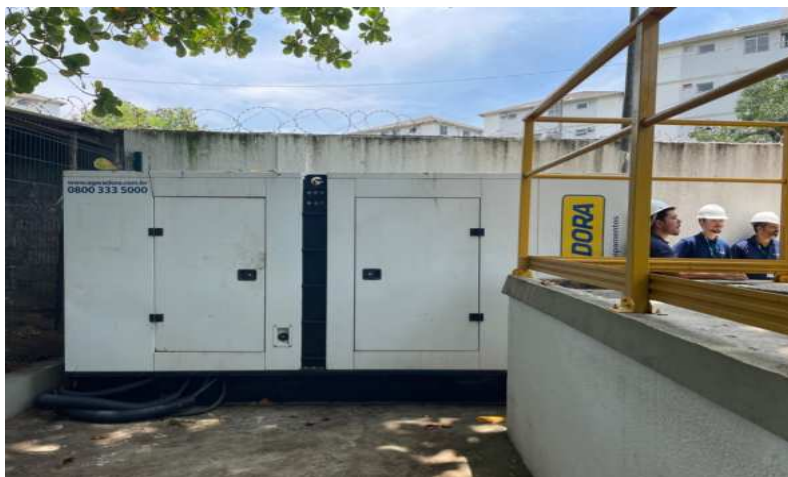
Constatou-se também a existência de gerador de emergência (figura 10) e segundo informações dos colaboradores da concessionária, existem dispositivos para detecção de anormalidades de operação, o IHM, que é automatizado e manda as informações direto para o CCO da empresa. O gerador possui seu próprio quadro elétrico (figura 11) e é automatizado para detectar falta de energia do sistema e consequentemente o seu acionamento é automático.

Figura 13 - Gerador de energia para futuras emergências.

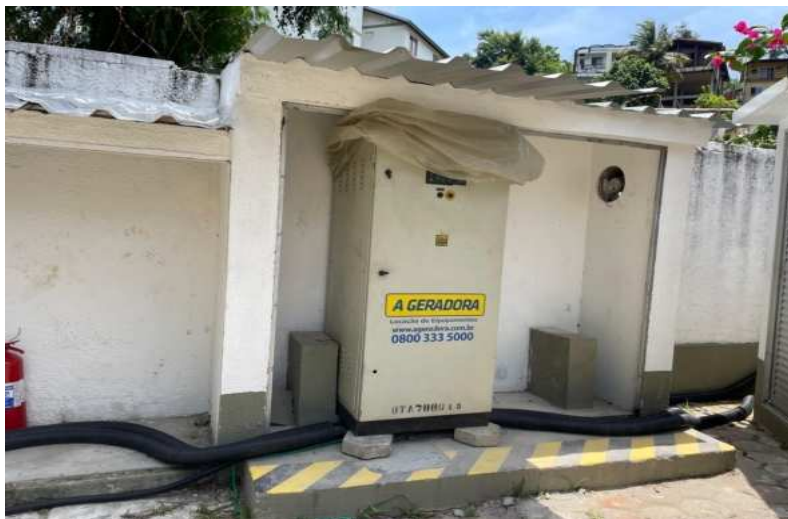
Figura 14 – Quadro elétrico do gerador de emergência.

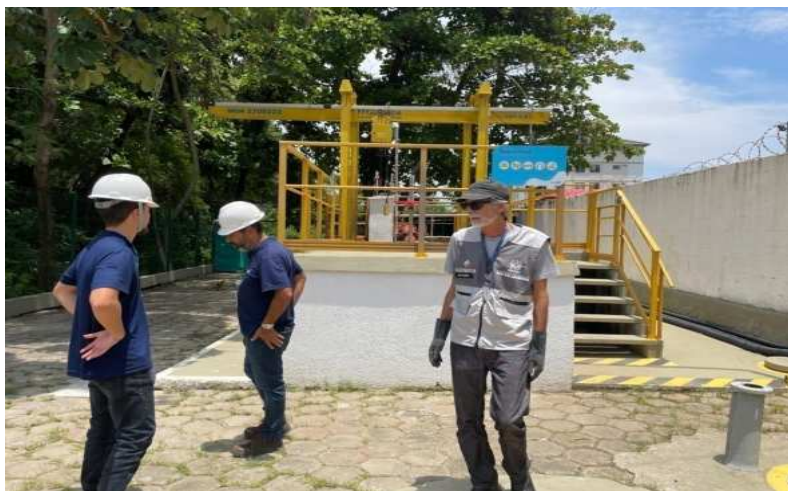
A elevatória é provida de monovia com talha para içamento das bombas para manutenções (figura 13).

Figura 15 - Monovia com talha para içamento das bombas para manutenções.

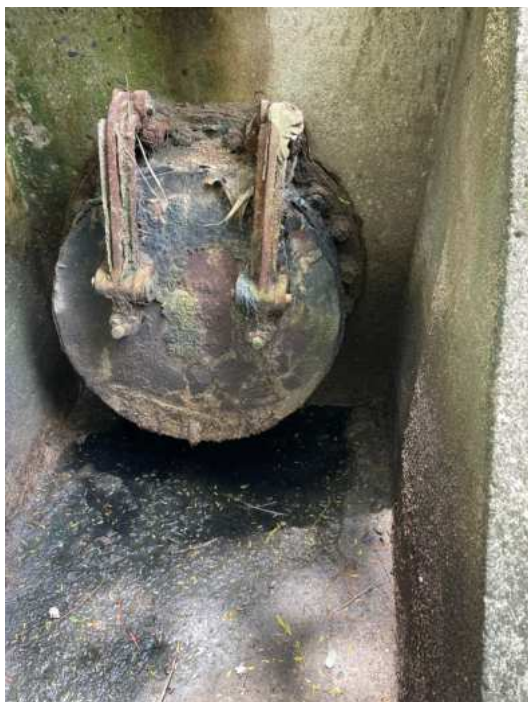
Não foram constatados sinais de vazamento (figura 14).

Figura 16- Extravador na posição fechada e sem sinais de vazamento.
