Agência Reguladora de Energia e Saneamento Básico do Estado do Rio de Janeiro

## RELATÓRIO DE FISCALIZAÇÃO AGENERSA/CASAN Nº 12/2024

| <b>Local Fiscalizado</b> | Estação Elevatória de Água Tratada Cisterna do Aterro<br>Av. Infante Dom Henrique, S/N- Glória, Rio de Janeiro, RJ | | |
| <b>Tipo da Ocorrência</b> | Fiscalização de rotina | | |

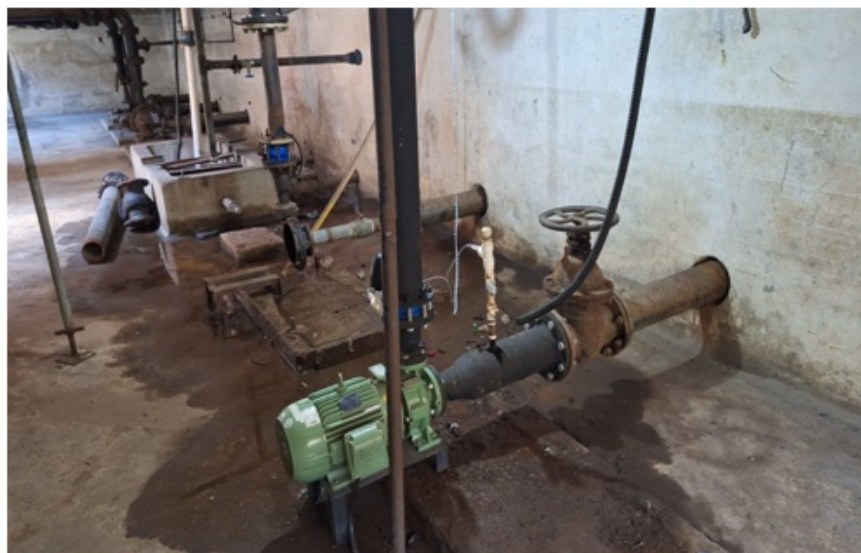
A estação elevatória possui apenas um conjunto motobomba (foto 1). A área de abrangência dessa elevatória inclui o abastecimento da Cisterna do Aterro (fotos 4 e 5), de parte do bairro da Glória e toda orla da Praia do Flamengo.

Foto 1 – Conjunto motobomba com tubulação de retaguarda (DN 100 mm), ligada à cisterna do aterro.

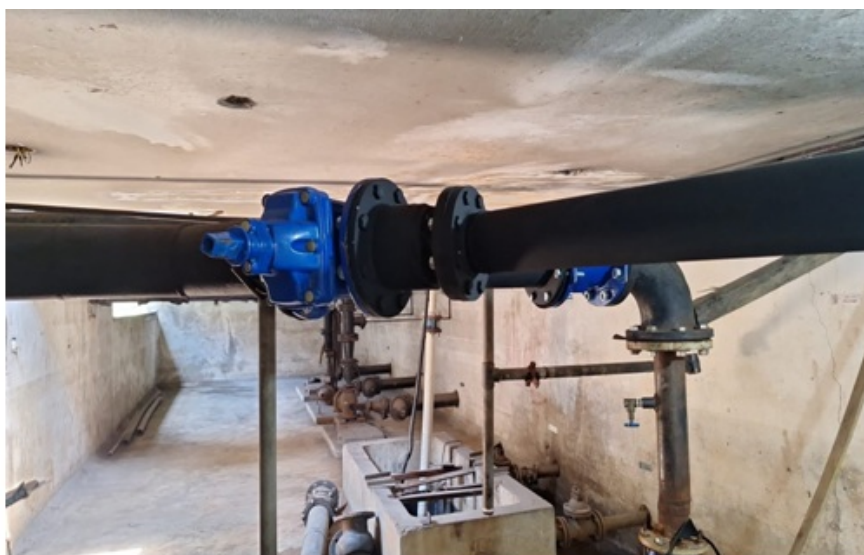
Foto 2 –Conjunto de tubulações e válvulas, ligadas ao recalque da elevatória, no abrigo da elevatória.

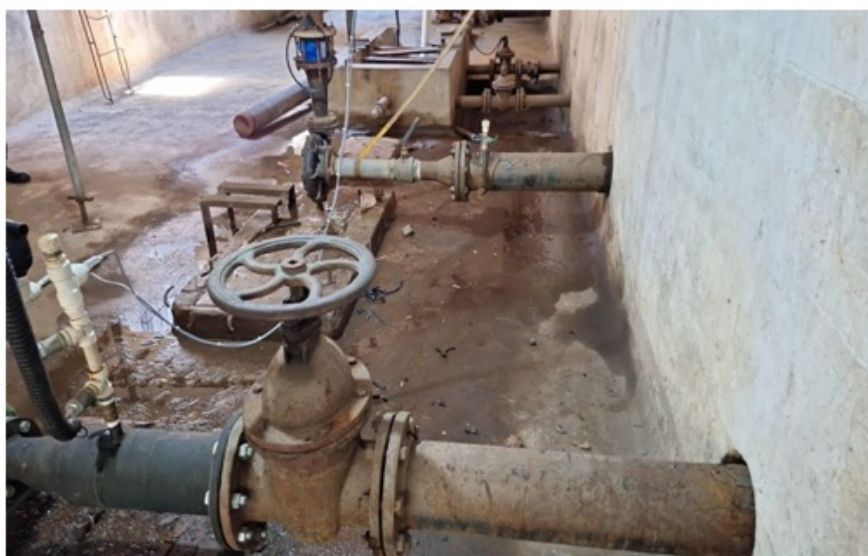
Foto 3 – Tubulação de retaguarda ligada a elevatória.

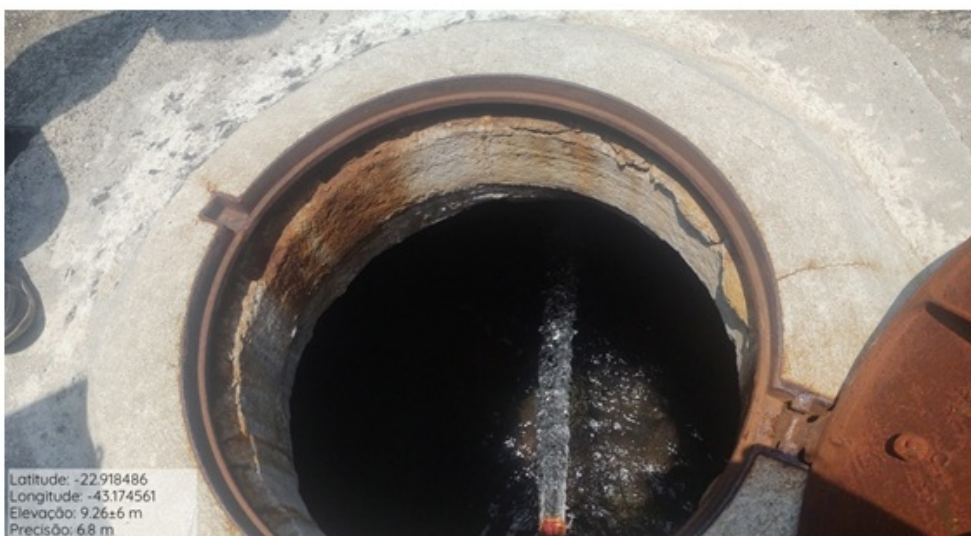
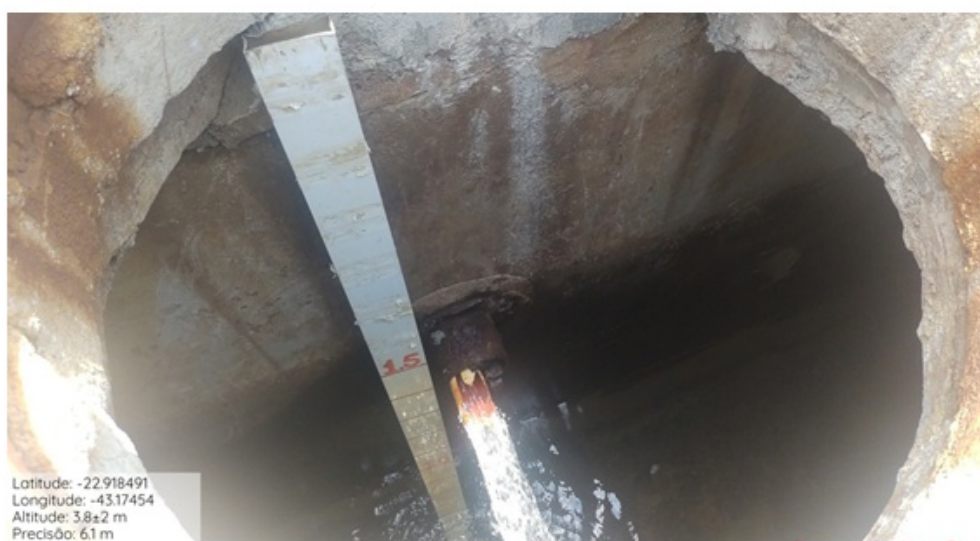
Foto 4 – Cisterna do Aterro sendo abastecida pela elevatória da Praça Paris.

Foto 5 – Cisterna do Aterro sendo abastecida pela elevatória da Praça Paris.

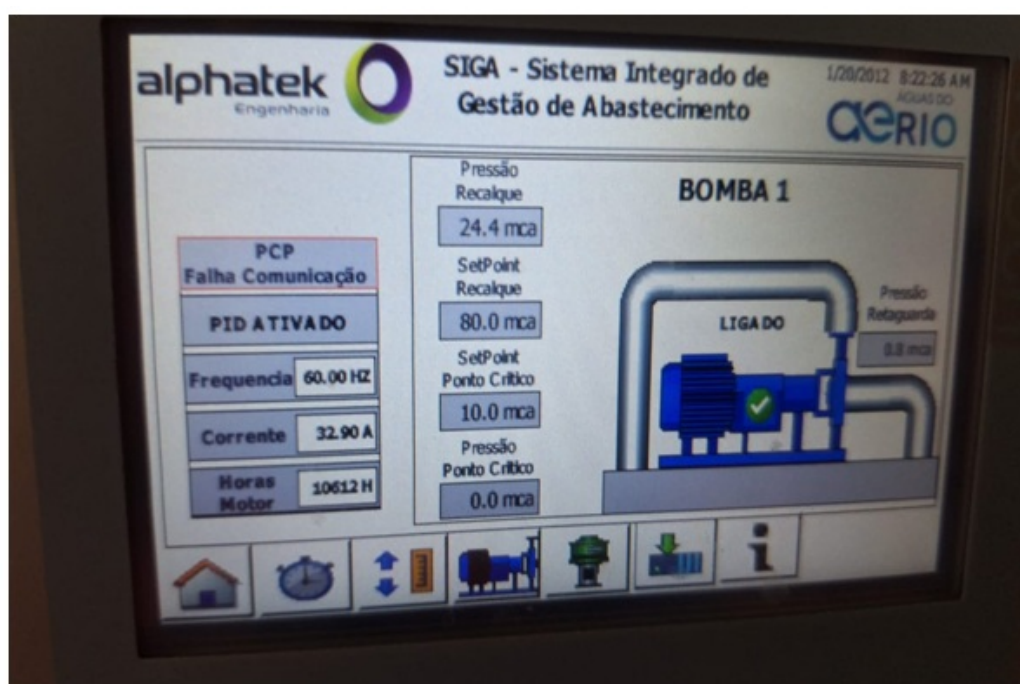
Durante a fiscalização, foi verificado que a motobomba estava em funcionamento, com pressão manométrica de retaguarda 0,8 mca e pressão manométrica de recalque de 24,4 mca (foto 6).

Foto 6 – Display de monitoramento da motobomba.

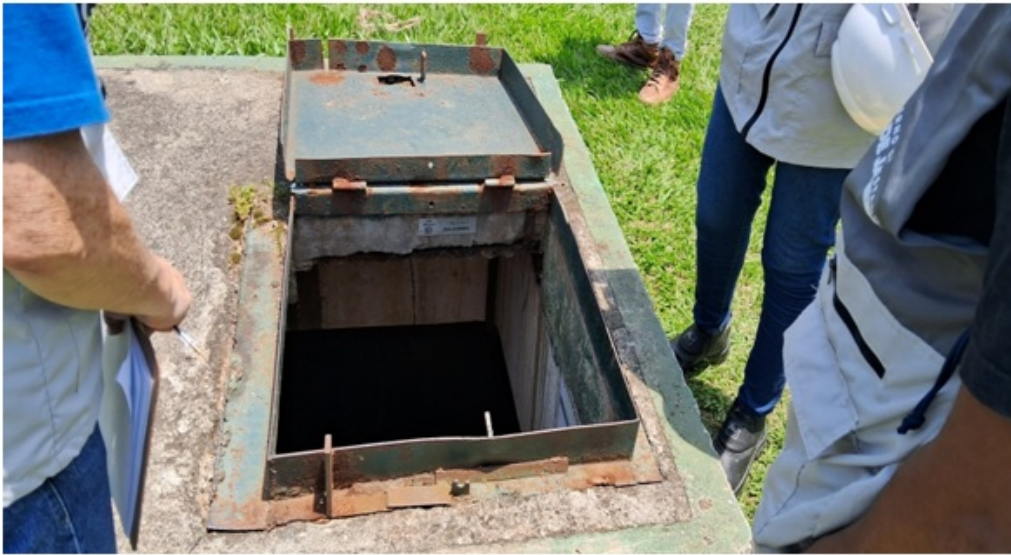
O abrigo da motobomba é subterrâneo (fotos 7, 8, 9 e 10), e partes da tampa da caixa de entrada está corroída (fotos 7), O painel de controle está situado no abrigo da motobomba, com excelente estado de conservação, contendo nele o inversor de frequência (foto 11).

Foto 7 – Abrigo subterrâneo da motobomba e do painel de controle.

- Realizar inspeções regulares na tampa da estação elevatória para garantir sua integridade. Limpeza periódica, verificação de possíveis danos, como corrosão ou desgaste, e lubrificação adequada das partes móveis, se houver, são práticas importantes;
- Substituir qualquer tampa danificada imediatamente para evitar problemas de contaminação ou segurança;
- Manter registros detalhados das inspeções e intervenções para um planejamento preventivo eficaz;
- Instalar uma bomba reserva na estação elevatória, visando garantir continuidade no fornecimento de água, em caso de falha da bomba principal;
- Realizar testes regulares, no intuito de verificar o funcionamento da motobomba reserva.

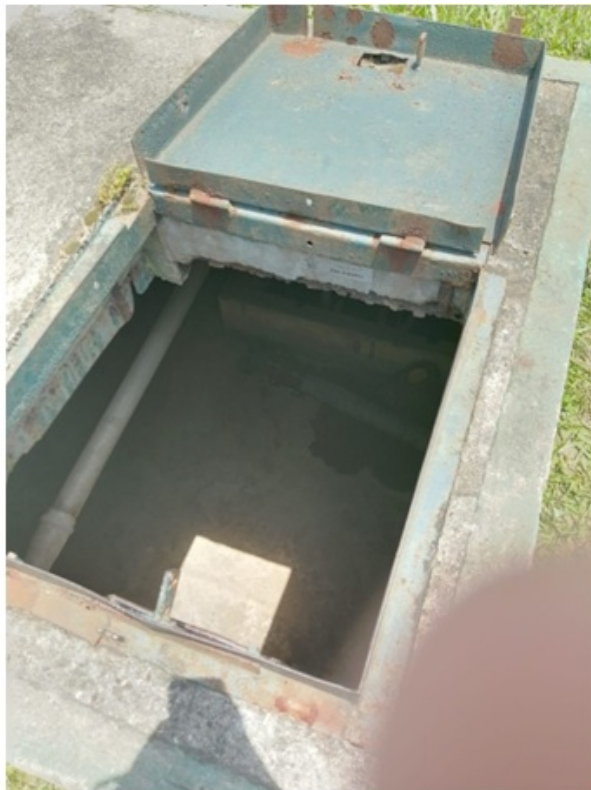
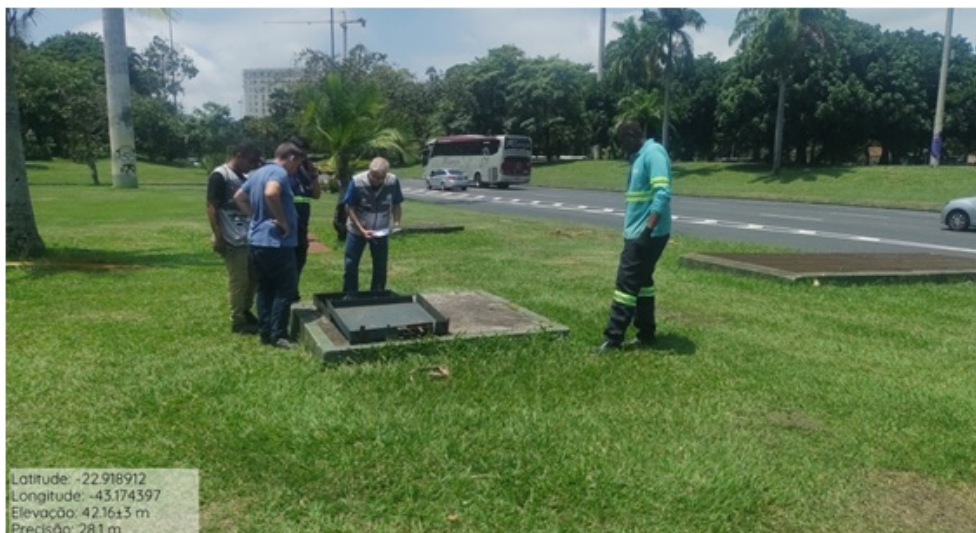
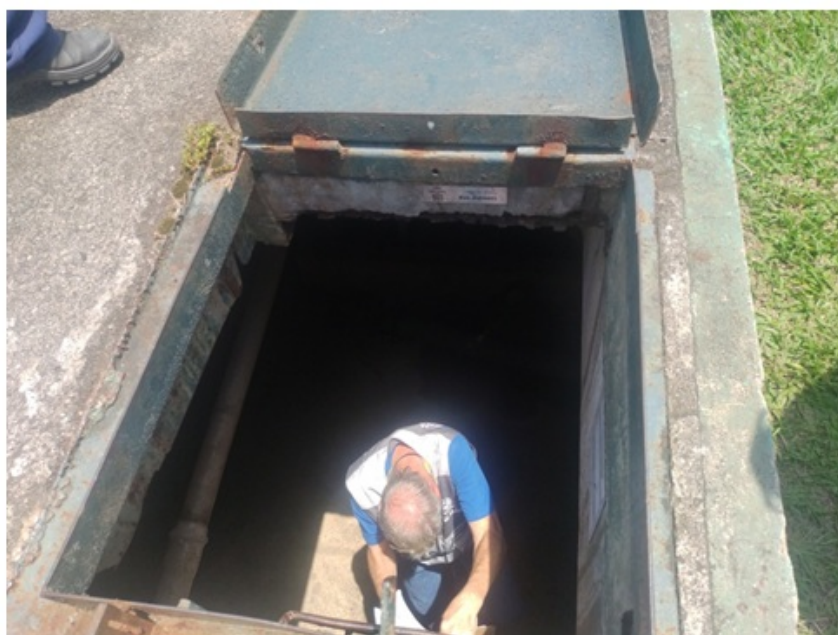
Foto 8 – Abrigo subterrâneo da motobomba e do painel de controle.

Foto 9 – Abrigo subterrâneo da motobomba e do painel de controle.

Foto 10 – Abrigo subterrâneo da motobomba e do painel de controle.

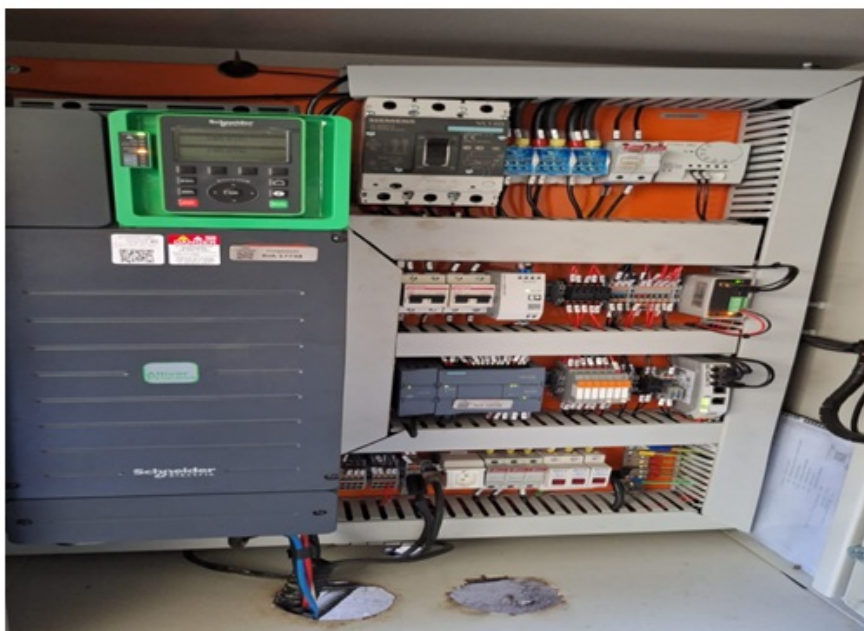
Foto 11 – Painel de controle da motobomba.

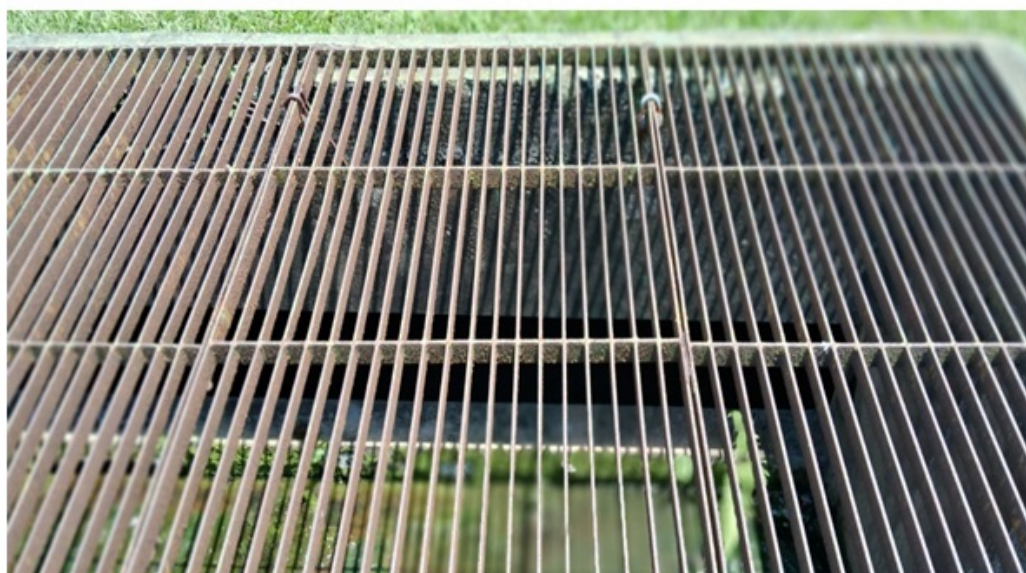
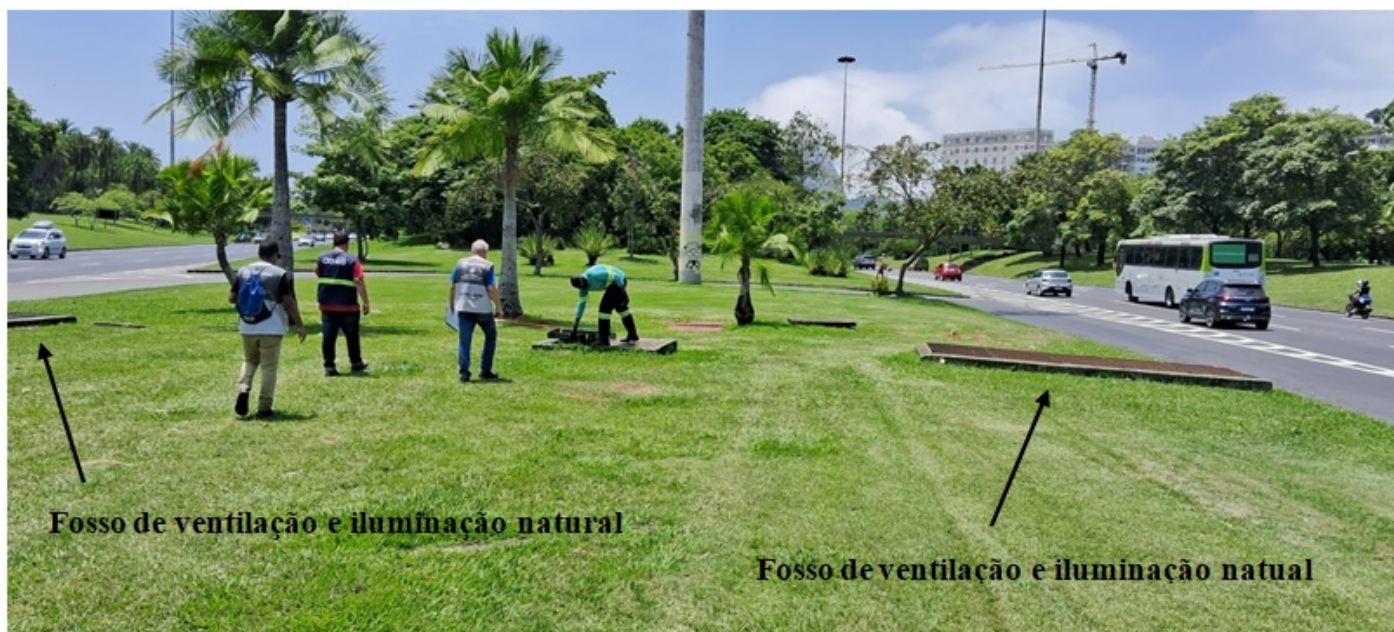
Em relação à ventilação e iluminação natural, nas duas laterais do abrigo, existem dois fossos com a função de ventilar e iluminar o local, estando ambas adequadas (foto 12 e 13). Foi verificado também que a iluminação artificial está adequada.

Foto 12 – Fosso de ventilação e iluminação natural.

Foto 13 – Fosso de ventilação e iluminação natural.
