Governo do Estado do Rio de Janeiro  
Secretaria de Estado de Energia e Economia do Mar  
Agência Reguladora de Energia e Saneamento Básico do Estado do Rio de Janeiro  
Câmara Técnica de Saneamento

## RELATÓRIO DE FISCALIZAÇÃO Nº 013/2024

| Processo: | SEI-480002/000175/2024 | Data | 07/02/2024 |
| Local Fiscalizado | Próximo a Gebara, Itaboraí – Rio de Janeiro | | |

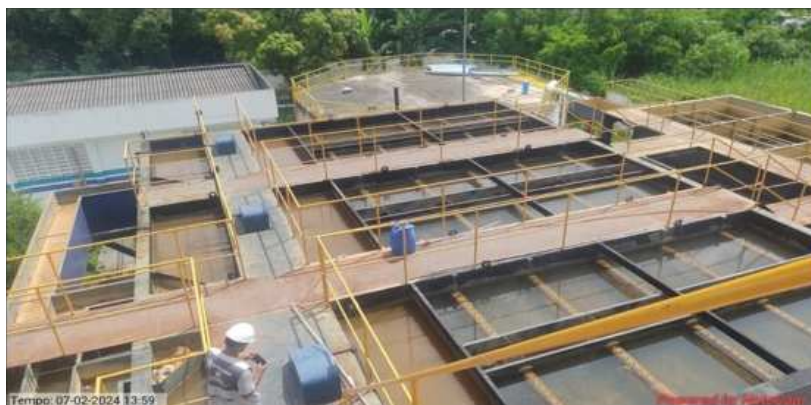
A estação está equipada com 2 (dois) módulos de tratamento que atualmente estão operacionais (foto 05). Cada módulo é composto por uma série de unidades de processamento que trabalham em conjunto para realizar diversas etapas de tratamento de acordo com os parâmetros e requisitos específicos do processo. Para garantir o funcionamento adequado, a estação conta com um operador por turno, trabalhando em regime de 12 horas.

Foto 5 – Módulos da estação de tratamento de água.

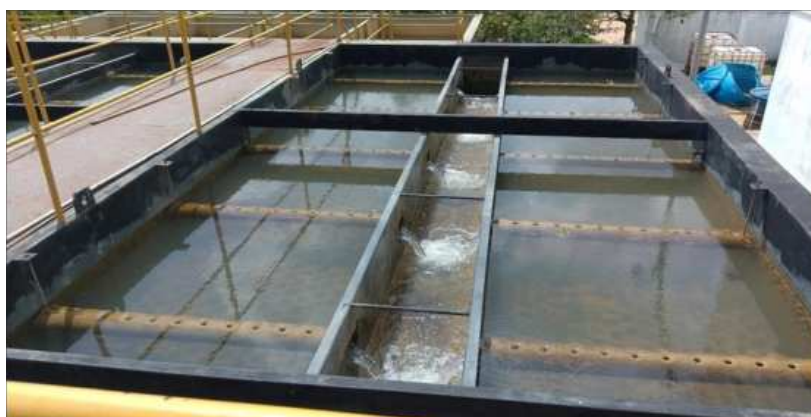
Foto 6 – Decantadores em boas condições de operação.

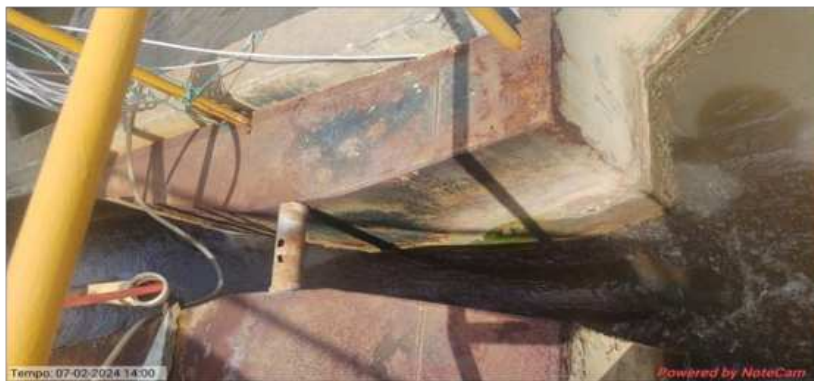
A ETA de Manilha é do tipo convencional com capacidade, de 110,00 L/s, composto por Calha Parshall (foto 09), 3 (três) Floculadores, 3 (três) Decantadores e 4 (quatro) Filtros. Após o tratamento na ETA Manilha a água é recalçada para o reservatório do sistema. O sulfato de alumínio é utilizado como agente coagulante, sendo recebido na forma de solução concentrada (40 a 50%), a solução de sulfato de alumínio é administrada diretamente na região da garganta da Calha Parshall, posicionada imediatamente a montante da área de maior gradiente de velocidade.

Foto 8 – Medidor de vazão tipo Calha Parshall

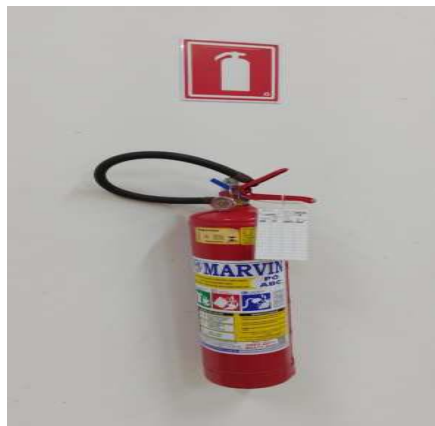
Foto 13 – Equipamento instalado de acordo com o código de segurança contra incêndio e pânico.

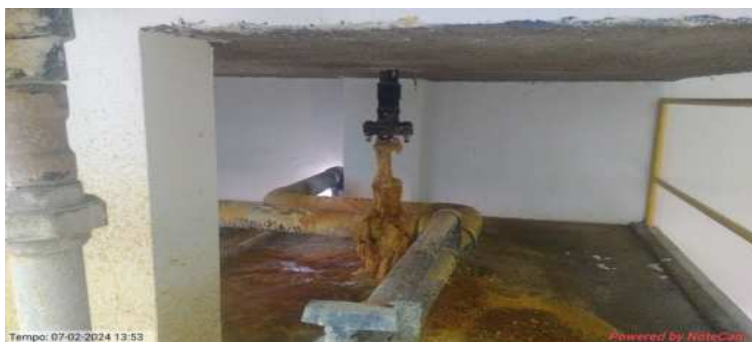
1. Ausência de sistema de medição de vazão de água tratada.
2. Falta de placas de identificação da estação de tratamento de água e das áreas internas.
3. Carência de procedimentos para correção do pH no processo de tratamento de água.
4. O estado de conservação dos equipamentos de dosagem é inadequado, apresentando problemas relacionados à limpeza. Isso implica na presença de resíduos e contaminantes.

Foto 15- tubulação com excesso de sujidades.

Essas não conformidades devem ser abordadas para garantir a conformidade total com os requisitos regulatórios e normativos pertinentes. Recomenda-se que medidas corretivas sejam implementadas prontamente para mitigar quaisquer riscos associados à operação e ao desempenho da estação de tratamento de água.

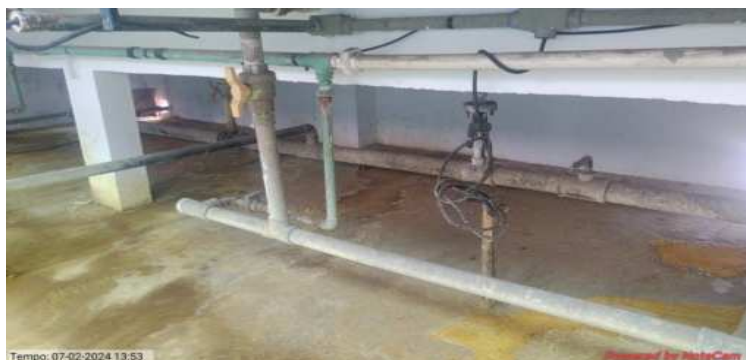
Foto 16– Tubulações com excesso de sujidades.

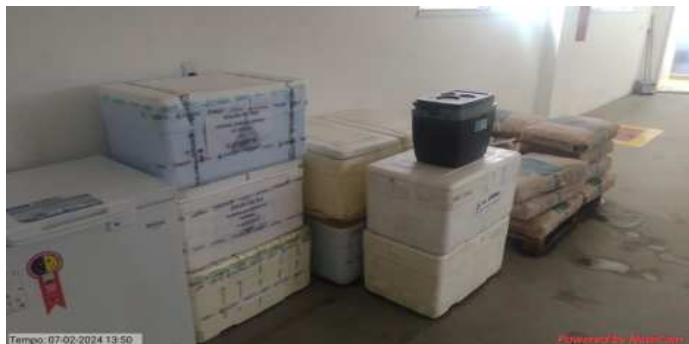
Foto 20 – Materiais/produtos armazenados em local inapropriado.

1. Recomenda-se usar o depósito de produtos químicos somente para esta finalidade, devendo evitar a circulação de pessoas sem conhecimentos dos riscos do ambiente.
2. Deve-se manter afastados os paletes com afastamento mínimo para facilitar detecção de possíveis vazamentos ou derramamentos.
3. Não utilizar o depósito de produtos químicos para finalidades estranhas ao local, com intuito de não permitir circulação de pessoas que desconhecem os riscos do ambiente.

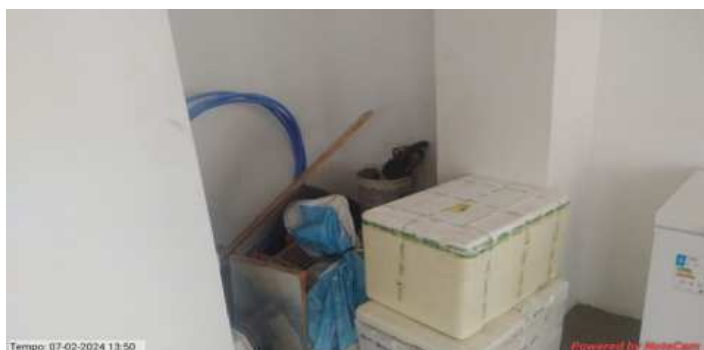
Foto 21 – Materiais/produtos armazenados em local inapropriado.
