| <b>Processo:</b> | SEI - 480002/001372/2023 | <b>Data</b> | 21/02/2024 |
| <b>Concessionária</b> | Águas do Rio | <b>Bloco</b> | 04 |
| <b>Local Fiscalizado</b> | Rua Vaz de Toledo, nº 154 - Engenho Novo/ Rio de Janeiro | | |
| <b>Tipo da Ocorrência</b> | Verificar localização de hidrômetro | | |

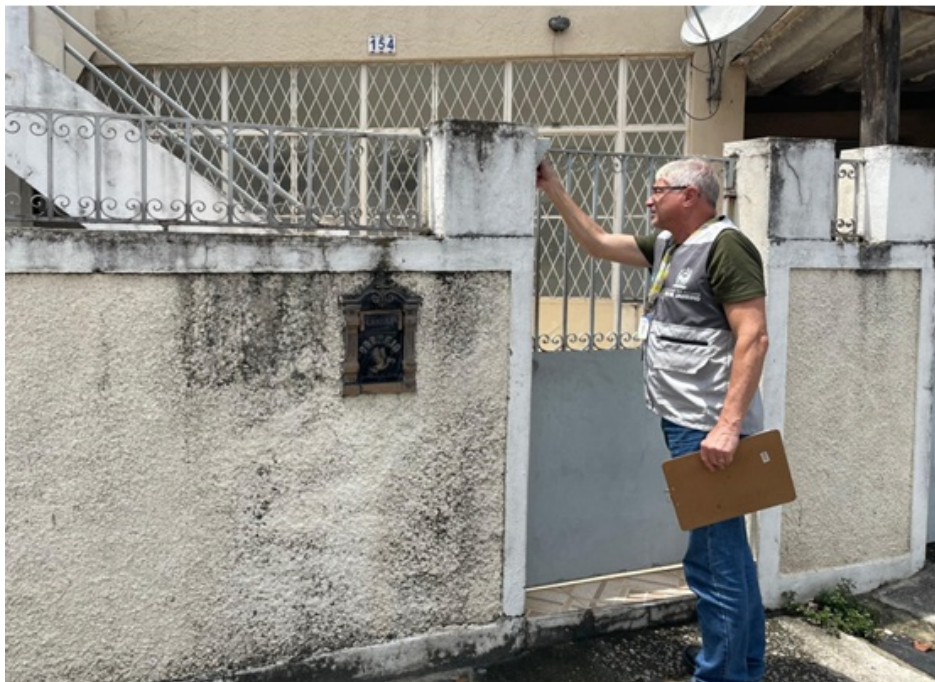
O imóvel de nº 154, cuja moradora presente no momento da fiscalização era Ana Paula Oliveira Cardoso, está situado em uma vila que abrange 10 residências (foto 1). O abastecimento é feito por uma ligação hidrometrada, com 10 economias domiciliares. O hidrômetro está instalado no passeio público do imóvel em questão (foto 2).

Foto 1 - Vila localizada no endereço Rua Vaz de Toledo, nº 154 - Engenho Novo.

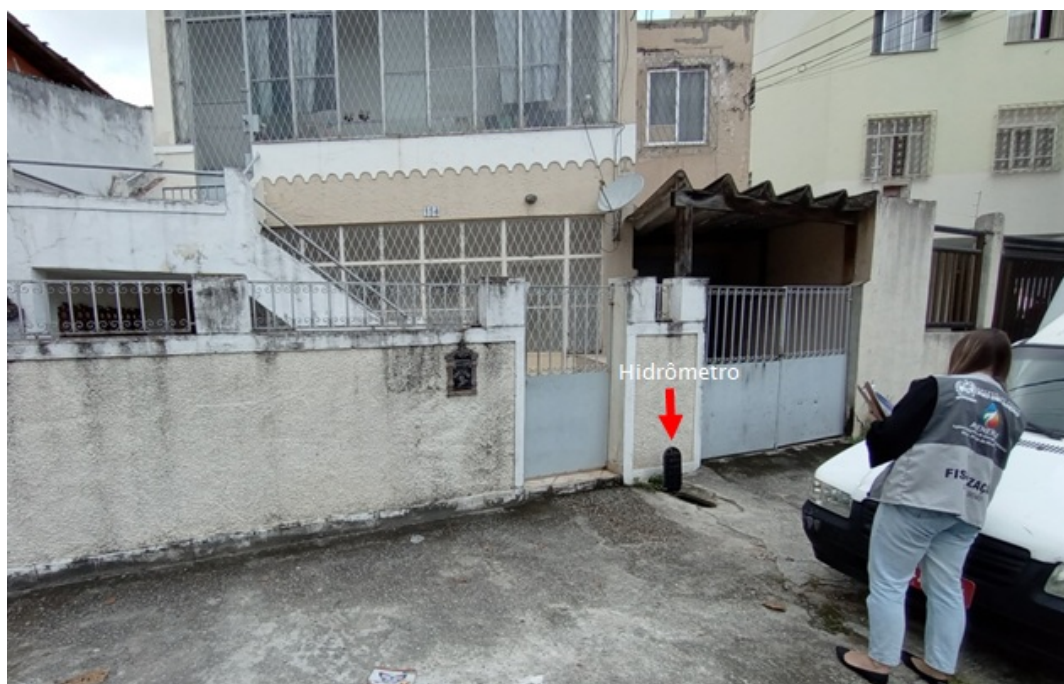
Foto 2 - Localização do hidrômetro no passeio público do imóvel.

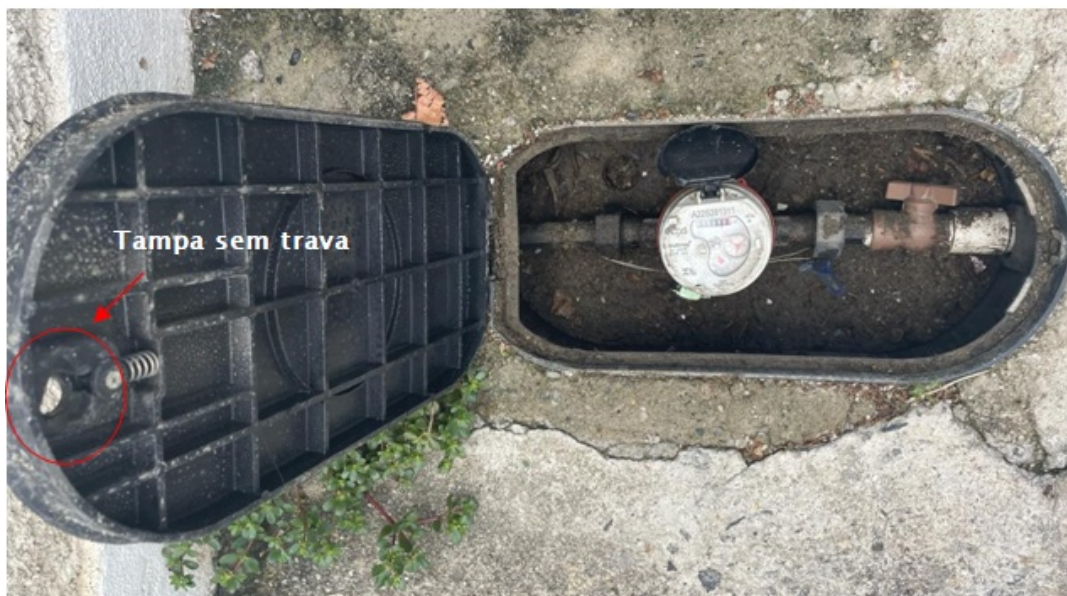
- o abrigo do hidrômetro não possuía trava na tampa (foto 3).
- havia abastecimento de água no imóvel;
- o número do hidrômetro instalado no imóvel é A225281311 (foto 4);
- não havia violação do selo de virola, cujo nº é ARM125004 (foto 4);
- não havia violação do selo de relojoaria, cujo nº é NAA4196499 (foto 4);
- a leitura do volume registrada no hidrômetro era de 1580 m3 (foto 5);
- existe boa acessibilidade onde está instalado o hidrômetro.

O local onde está localizado o hidrômetro é de fácil acesso a qualquer transeunte na via pública, ficando assim exposto a violações, já que não possuía travamento na tampa. Não existem sinais de violação nas selagens.

Foto 3 - Abrigo do hidrômetro com tampa, mas sem trava.

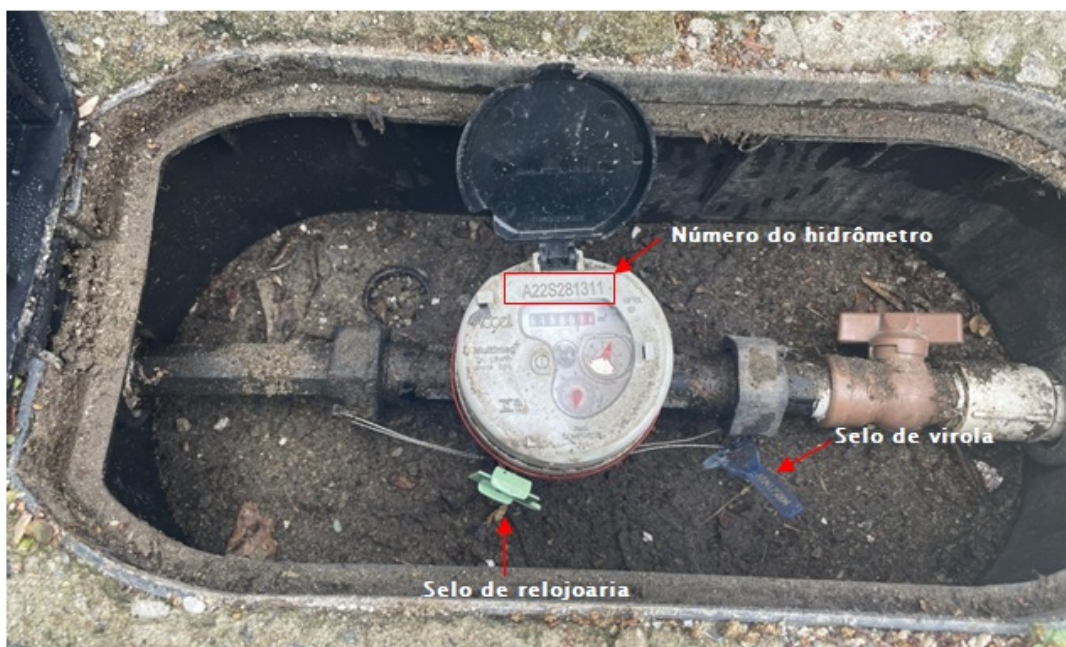
Foto 4 - Hidrômetro sem sinais de violação de lacres.

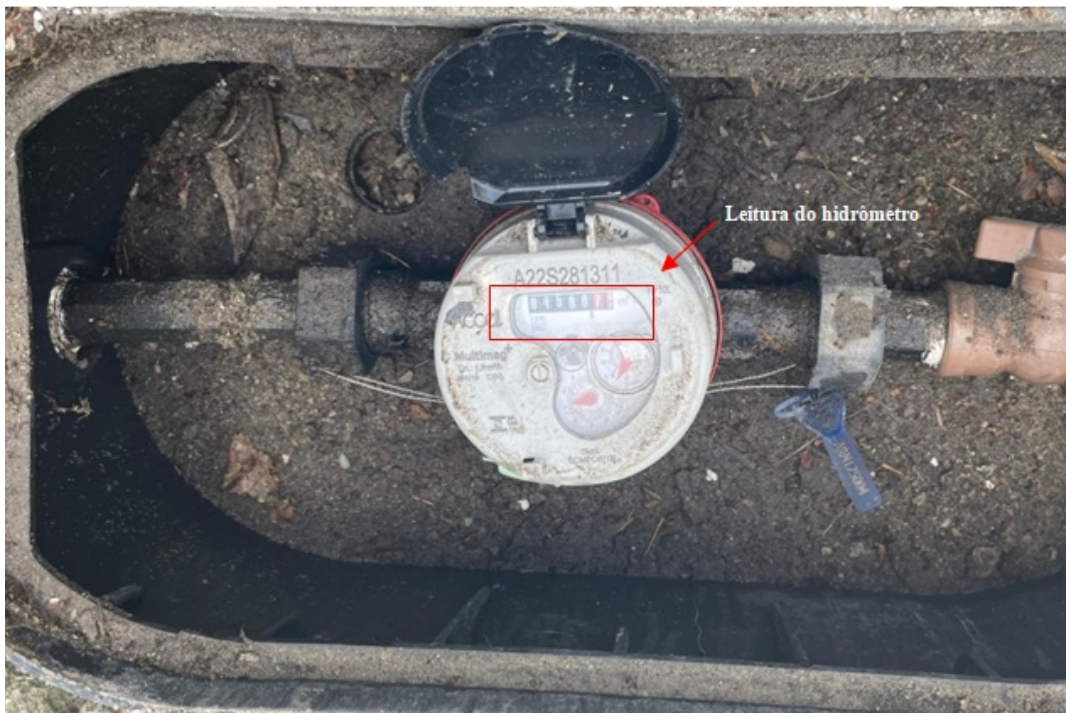
Foto 5 - Leitura do volume registrada no hidrômetro no momento da vistoria.
