## RELATÓRIO DE FISCALIZAÇÃO

### RELATÓRIO DE FISCALIZAÇÃO TÉCNICA/CASAN Nº 020/2024

| <b>Objetivo da Fiscalização</b> | Rompimento de tubulação DN 400 MM | | |

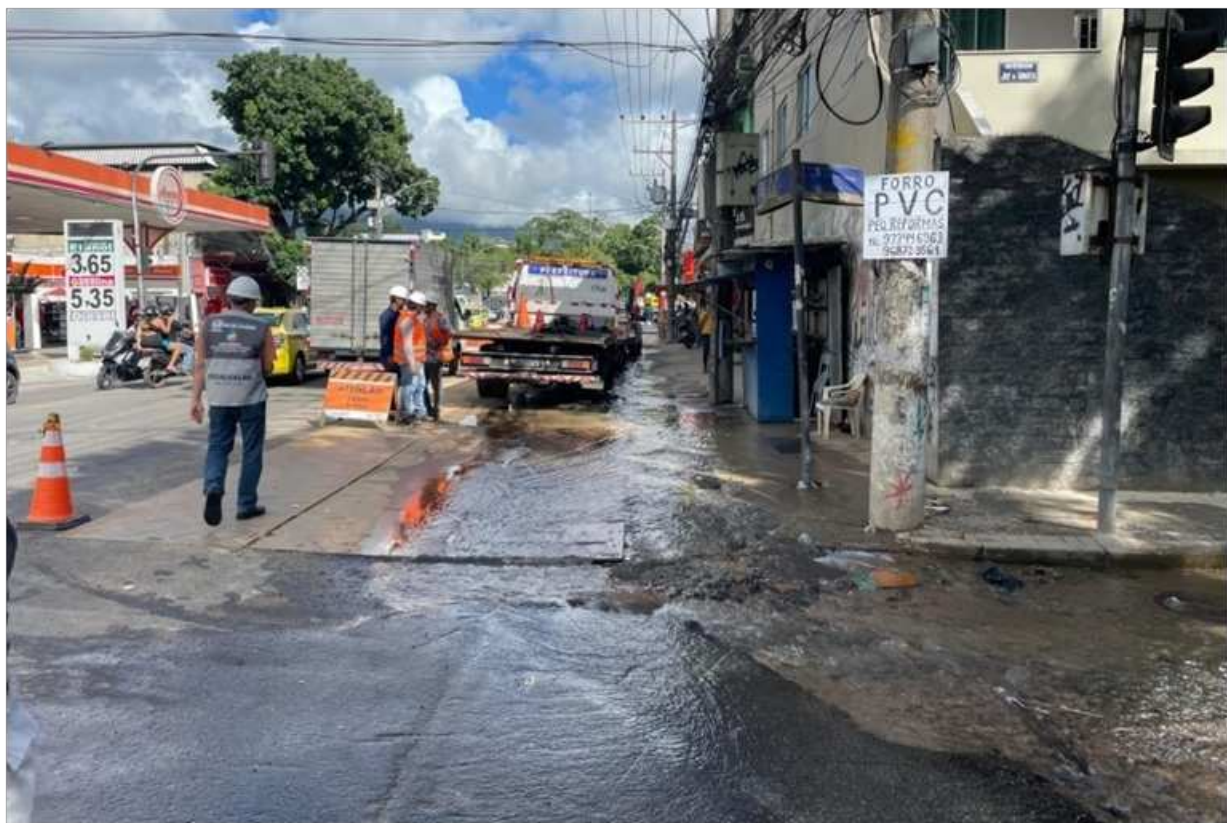
A ocorrência, se deu por volta das 3:00 horas do dia 05/01/2024, tendo a água, em função do jorro, escoado pela rua e calçadas, por alguns metros e caído em um córrego próximo, conforme ilustram as fotografias (figuras 2, 3 e 4). Não houve danos materiais a terceiros.

*Figura 2 - Água escorrendo pela rua e escoando em um córrego próximo ao local*

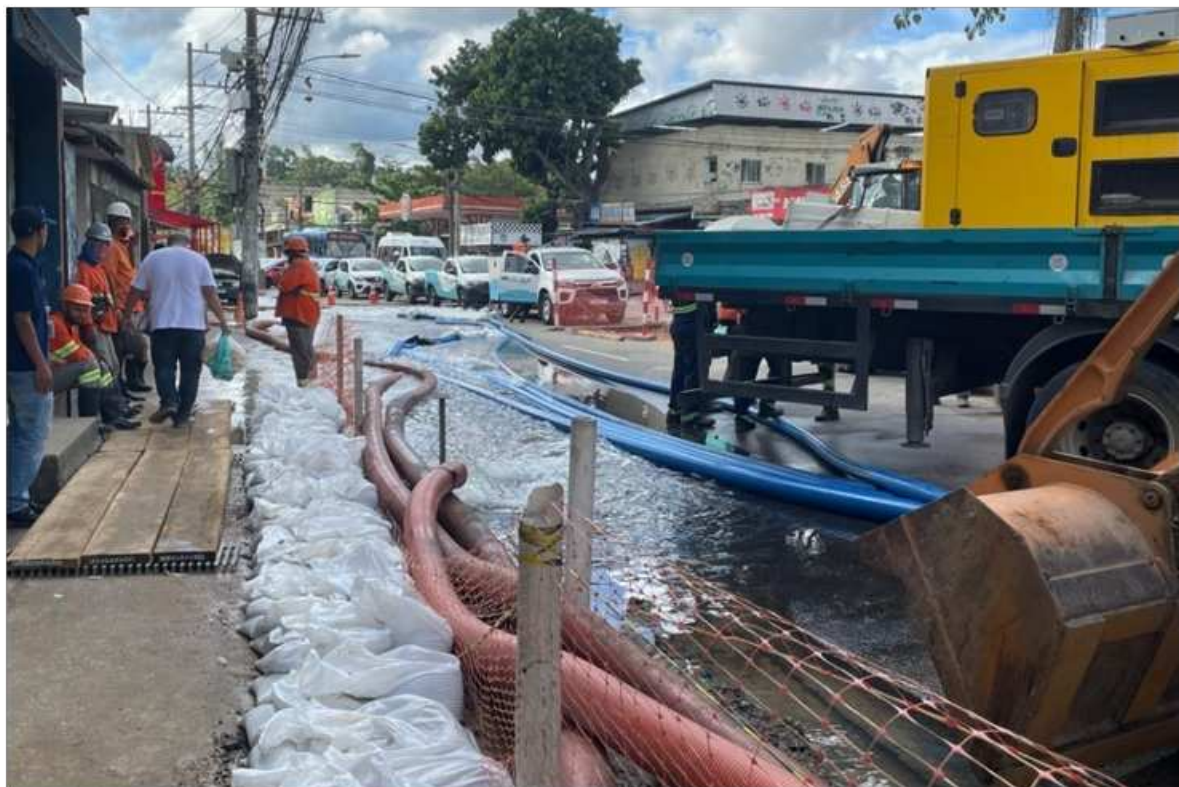
*Figura 3 - Água escoando pela rua, próximo a calçada. Concessionária providenciou barreira com sacos de areia para proteção da calçada e pedestres que transitavam no local*

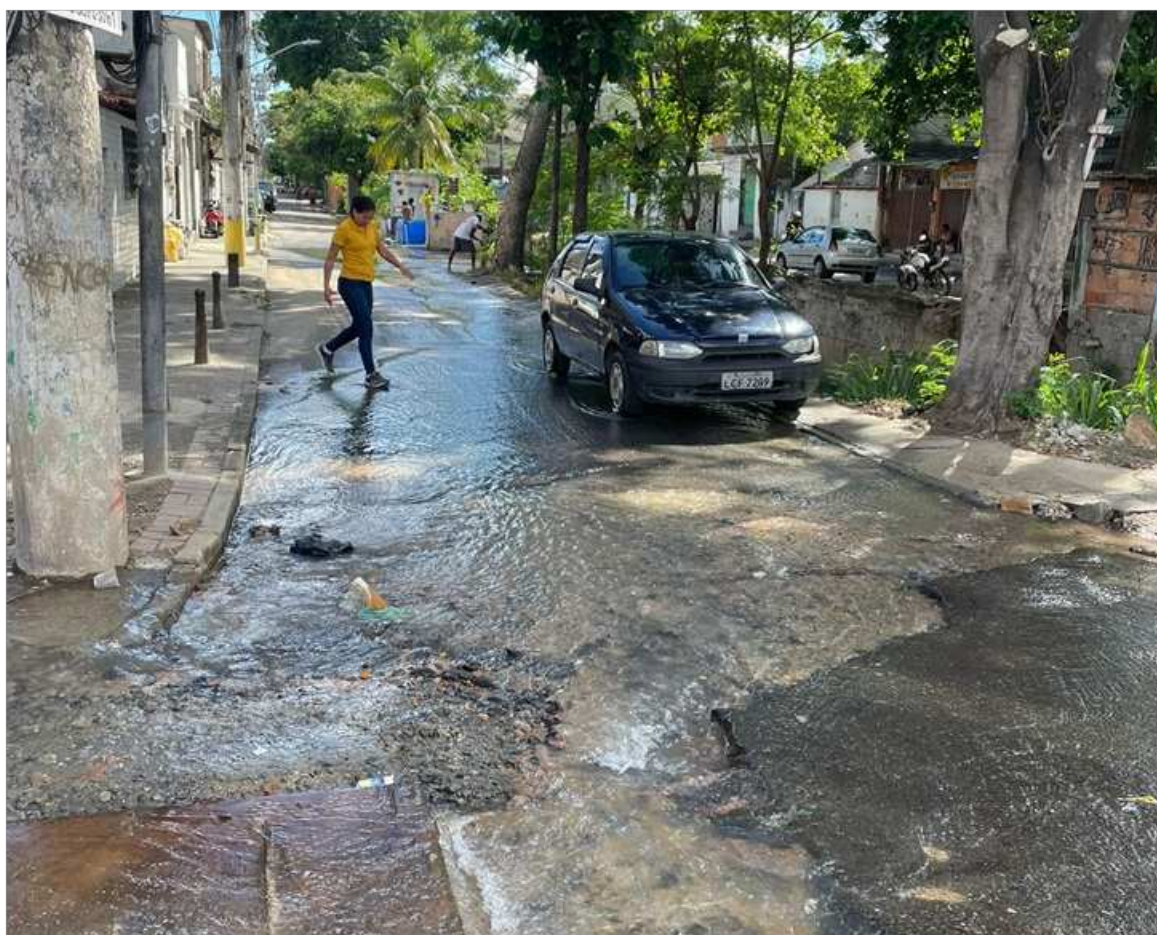
*Figura 4- Córrego próximo ao local para onde a água do vazamento estava escoando*

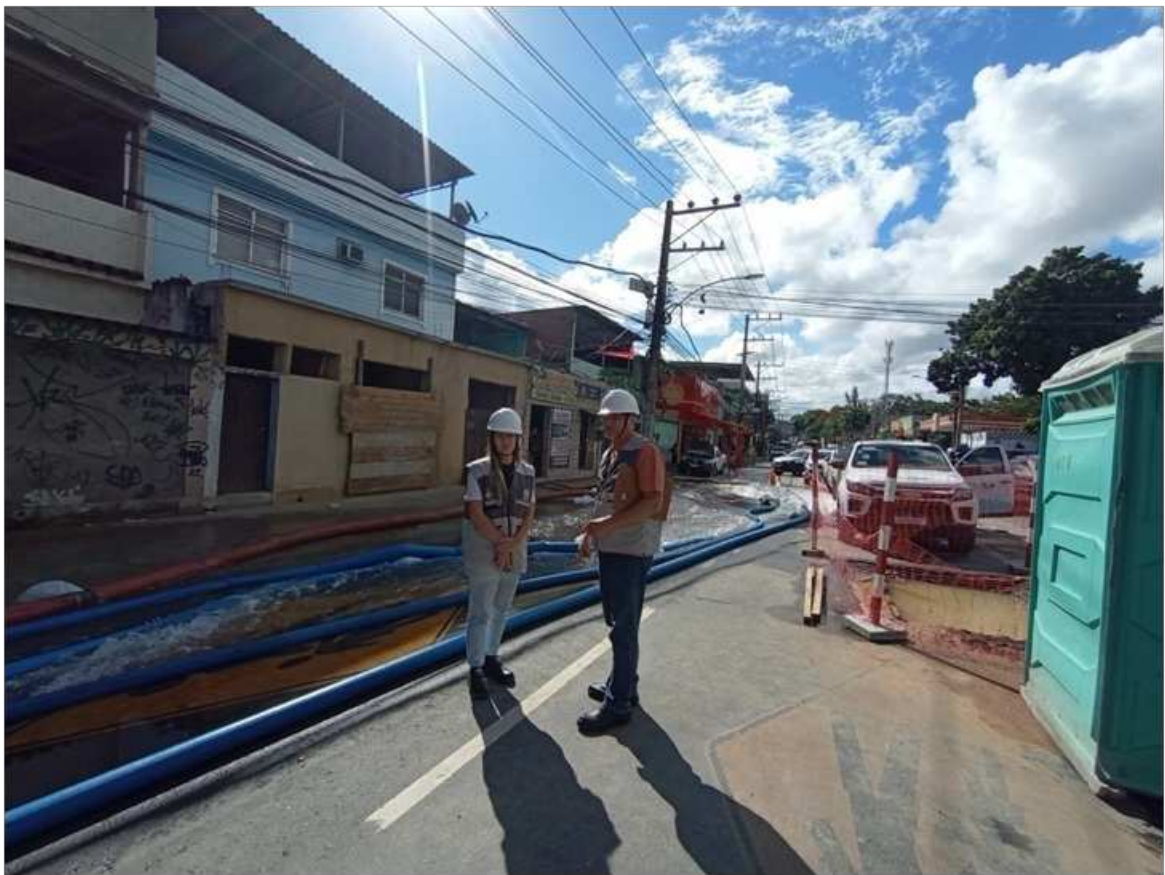
*Figura 5 - Equipe da AGENERSA após a chegada ao local realizando o apanhado geral da situação do rompimento*

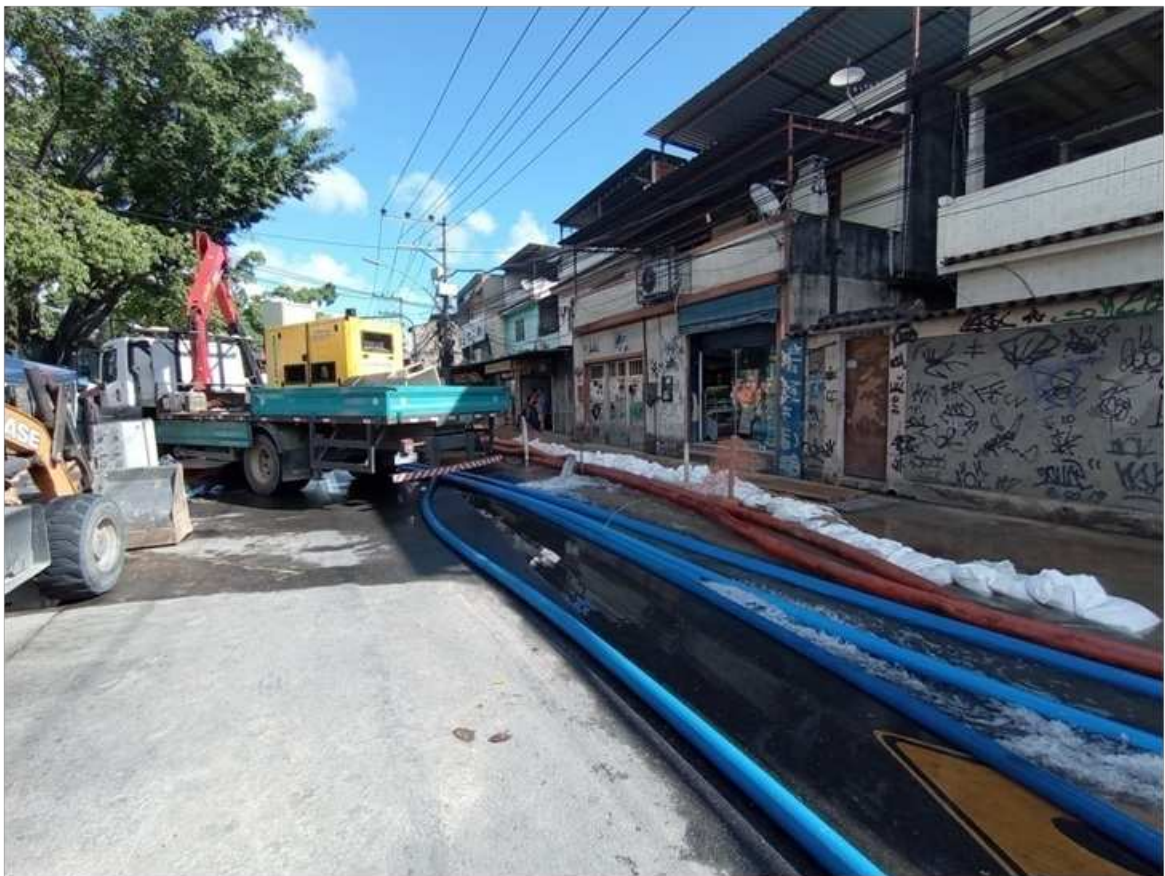
*Figura 6 - Equipamentos observados quando da chegada da equipe ao local (caminhão munck, retro escavadeira, gerador, mangotes)*

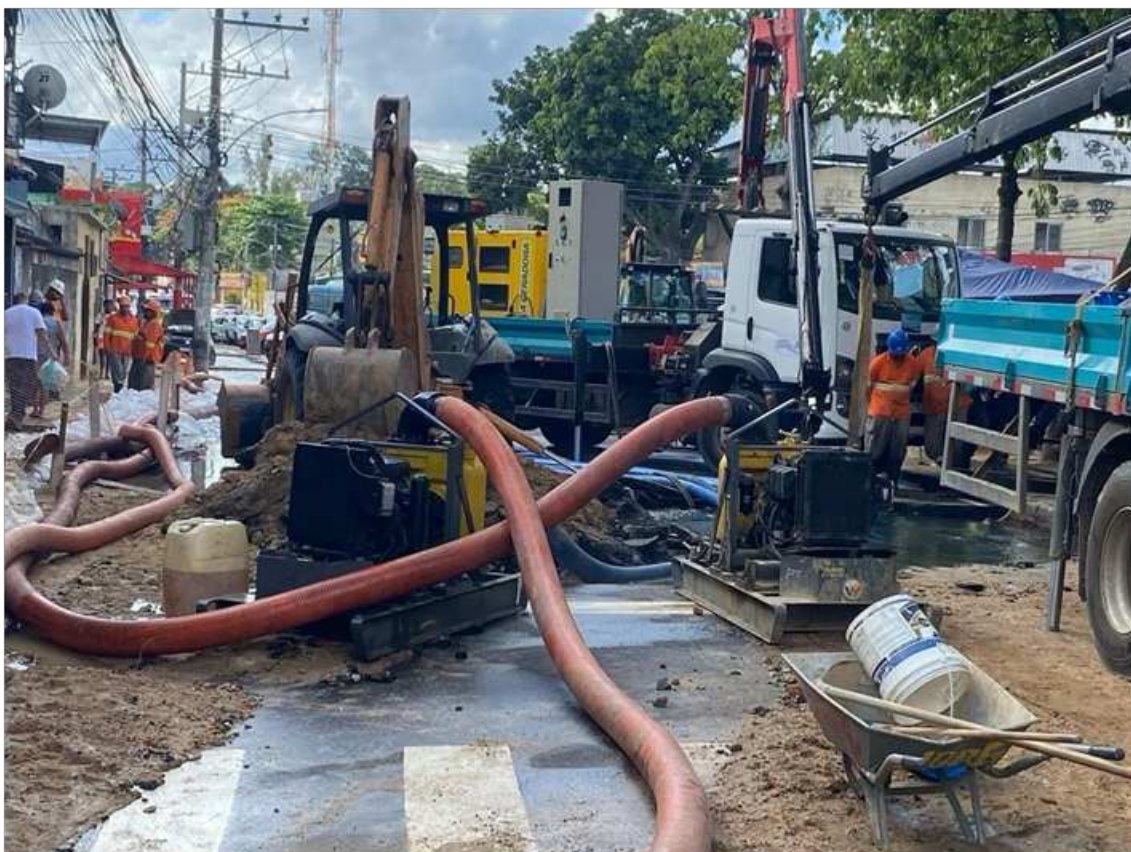
Figura 7 - Equipamentos observados quando da chegada da equipe ao local (bombas de esgotamento, gerador, caminhão munck, retro escavadeira, gerador, mangotes)

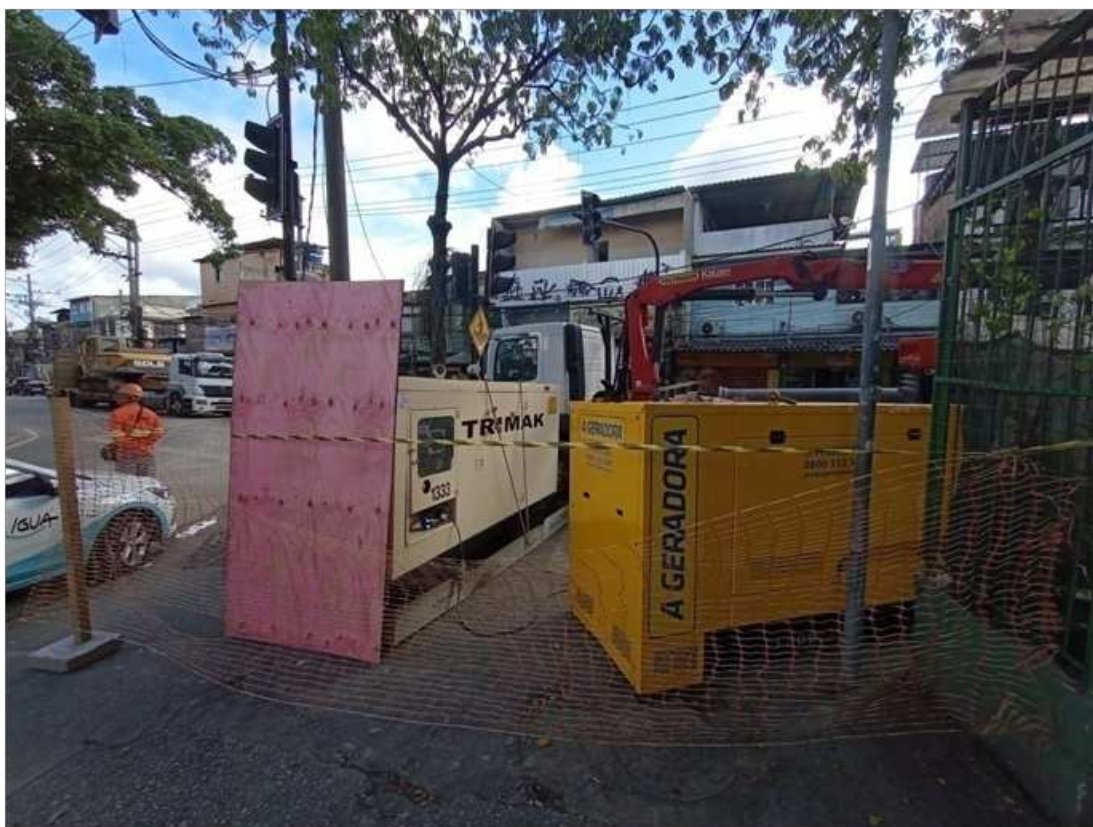
Figura 8 - Equipamentos observados quando da chegada da equipe ao local ( gerador, caminhão munck, escavadeira hidráulica)

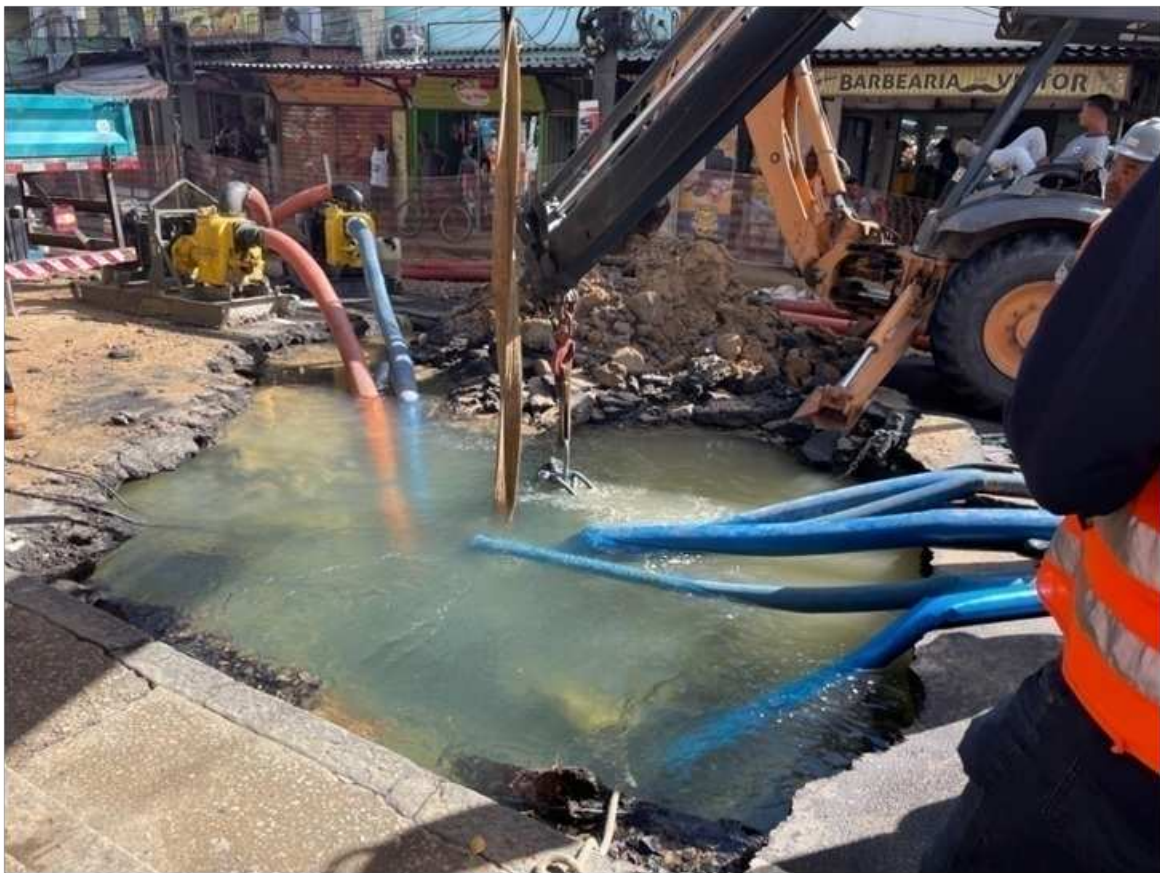
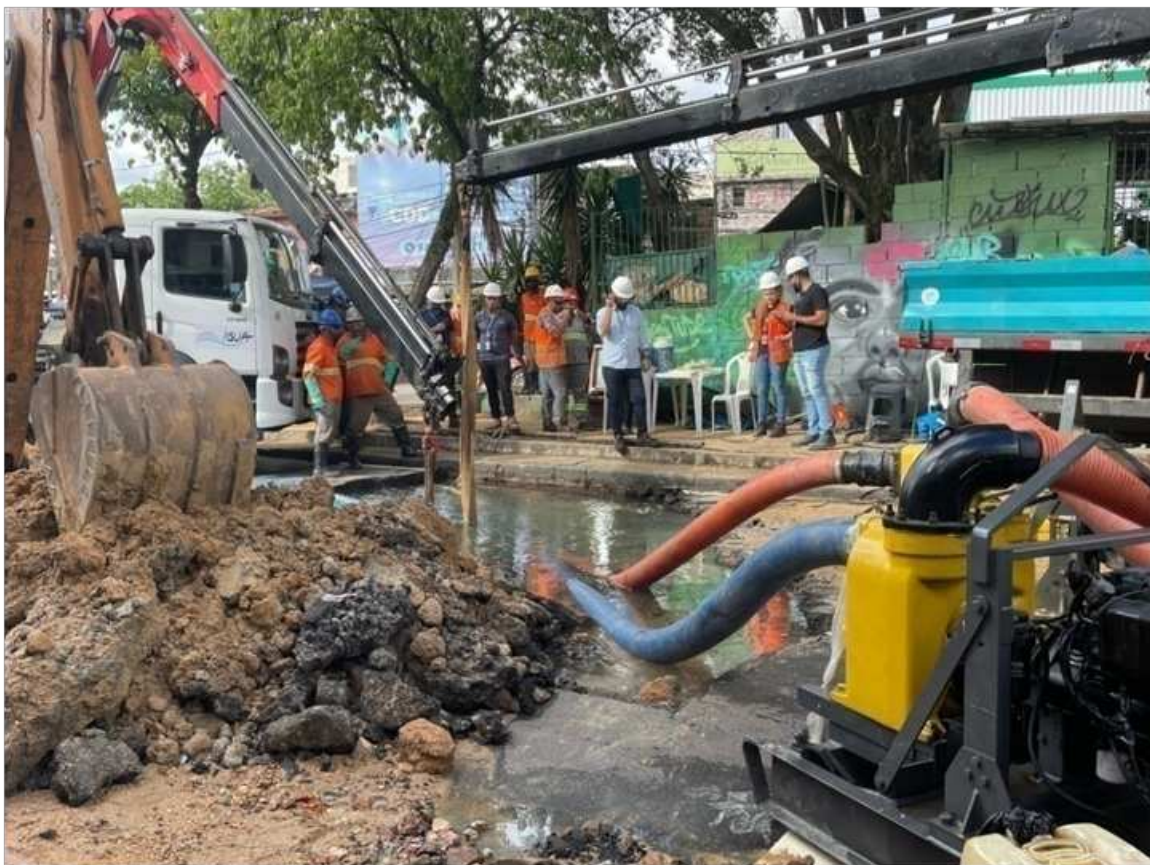
Vale ressaltar que até às 17:40 horas do dia 05/01/2024, a Concessionária não tinha conseguido esgotar toda a água que estava na vala (figuras 9, 10 e 11). Por consequência, não tinha como saber o diâmetro do tubo que estava rompido e nem a gravidade do rompimento.

*Figura 9 - Bombas esgotando um grande volume de água dentro da vala, para encontrar a tubulação rompida*

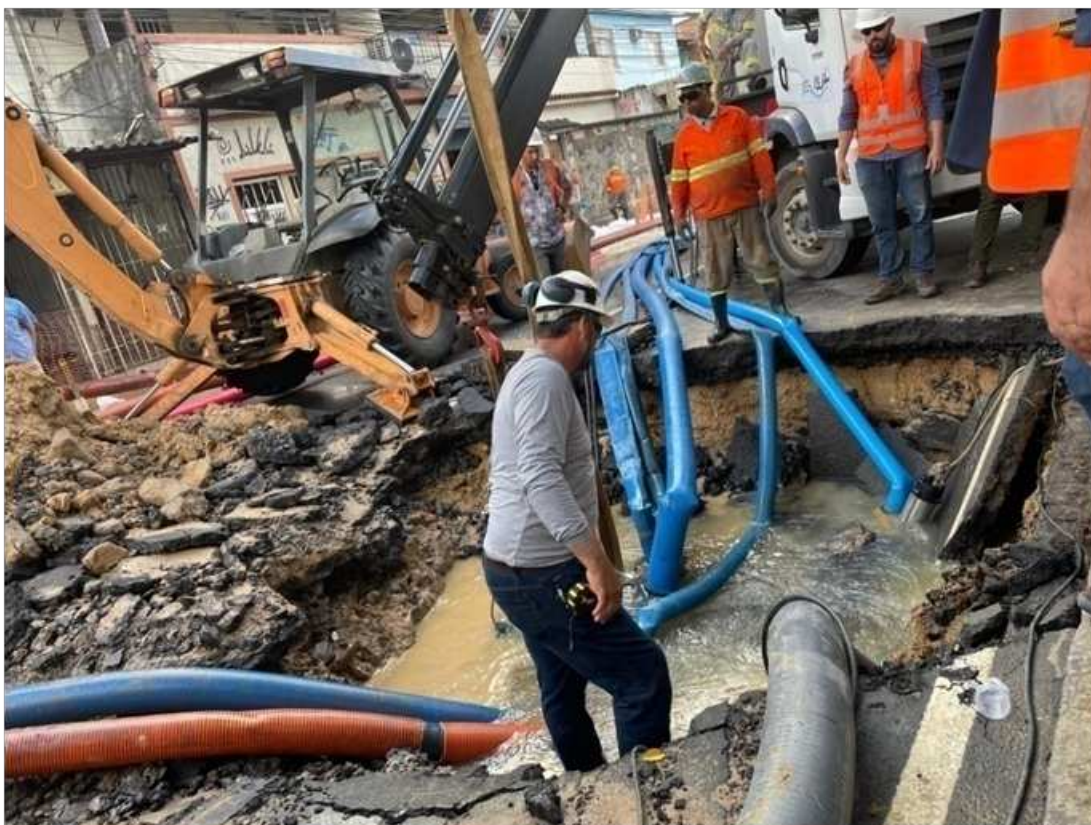
*Figura 11 - Após horas sem sucesso, entrou em operação mais uma bomba. A água começou a baixar o nível*

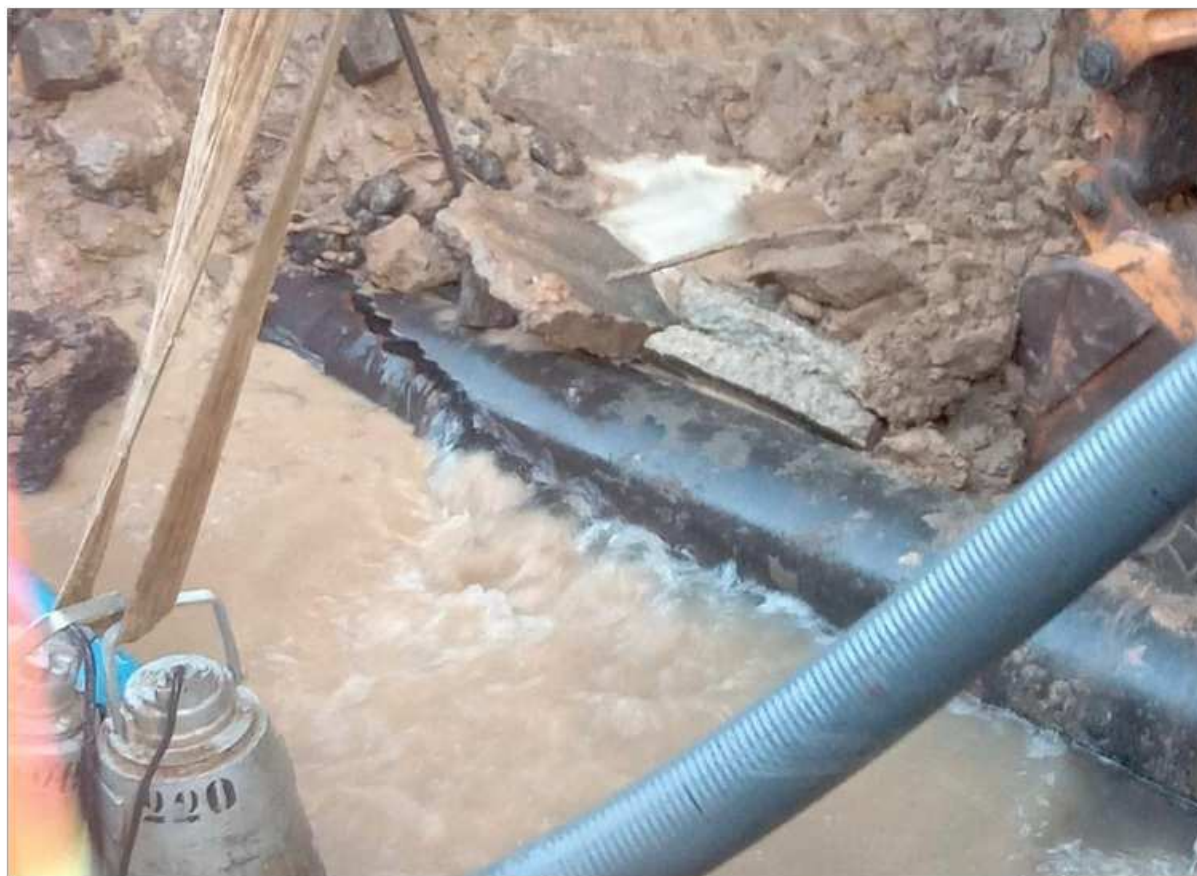
*Figura 12 - Depois de esgotada quase toda água, foi possível verificar o tipo de rompimento e o diâmetro da tubulação (400 mm)*

Conforme informações da Concessionária, o que causou o rompimento na tubulação DN 400 mm, foi uma intervenção para execução das obras dos Coletores de Tempo Seco da Bacia Arroio Fundo, que está sendo realizada na Estrada Marechal Miguel Salazar Mendes de Moraes, altura do N° 1650.

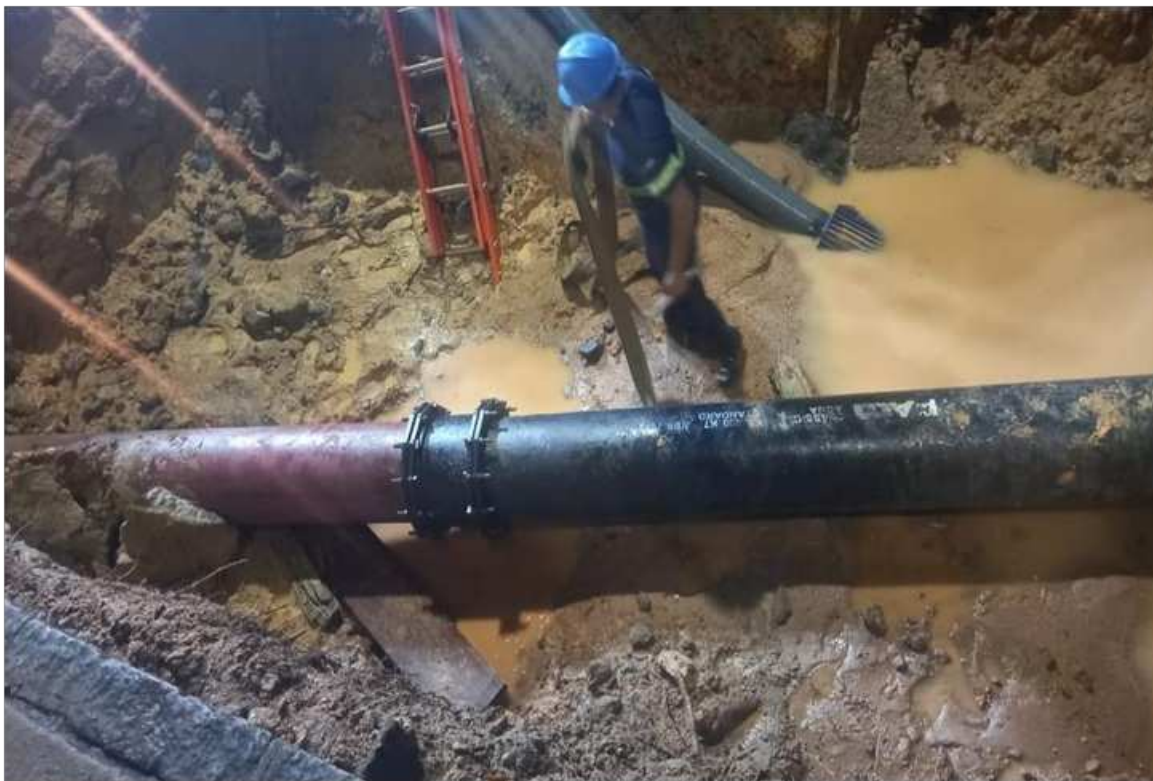
*Figura 13 - Finalização do reparo com a troca da tubulação rompida e nova conexão efetuada*

Em relação ao reparo da tubulação, o término foi por volta da zero hora do dia 06/01/2024 (figura 13), sendo que o reaterro começou

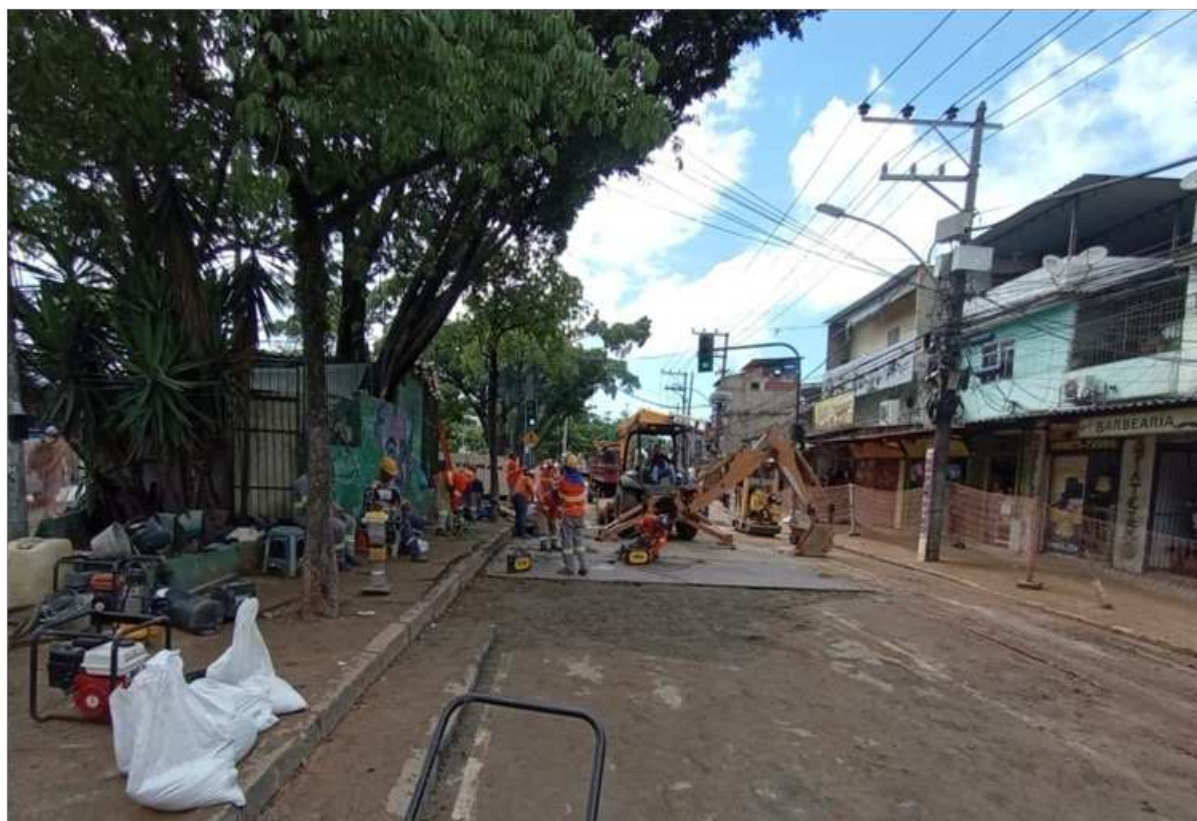
*Figura 14- Equipe da Concessionária e da empresa terceirizada trabalhando no local do rompimento da tubulação*

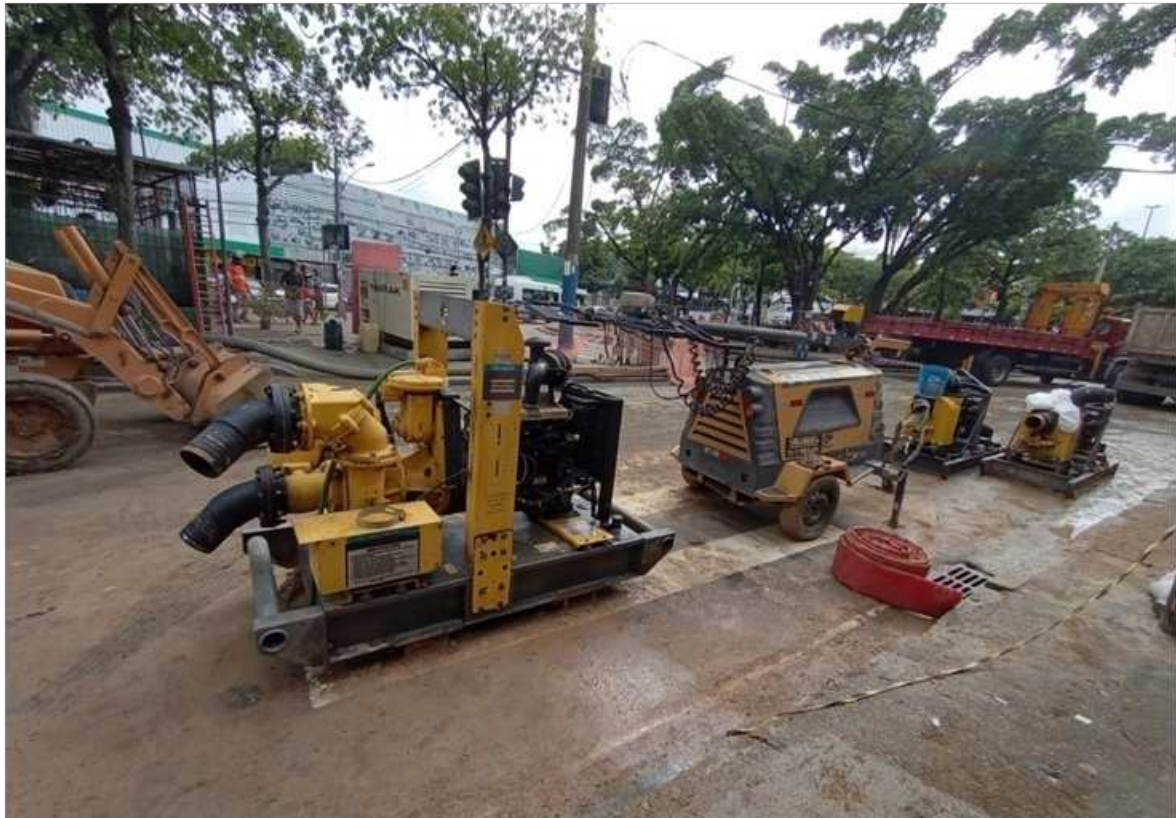
*Figura 15- Grande quantidade de equipamentos ainda presentes no local (bombas, compressor, retro escavadeira, caminhão munk)*

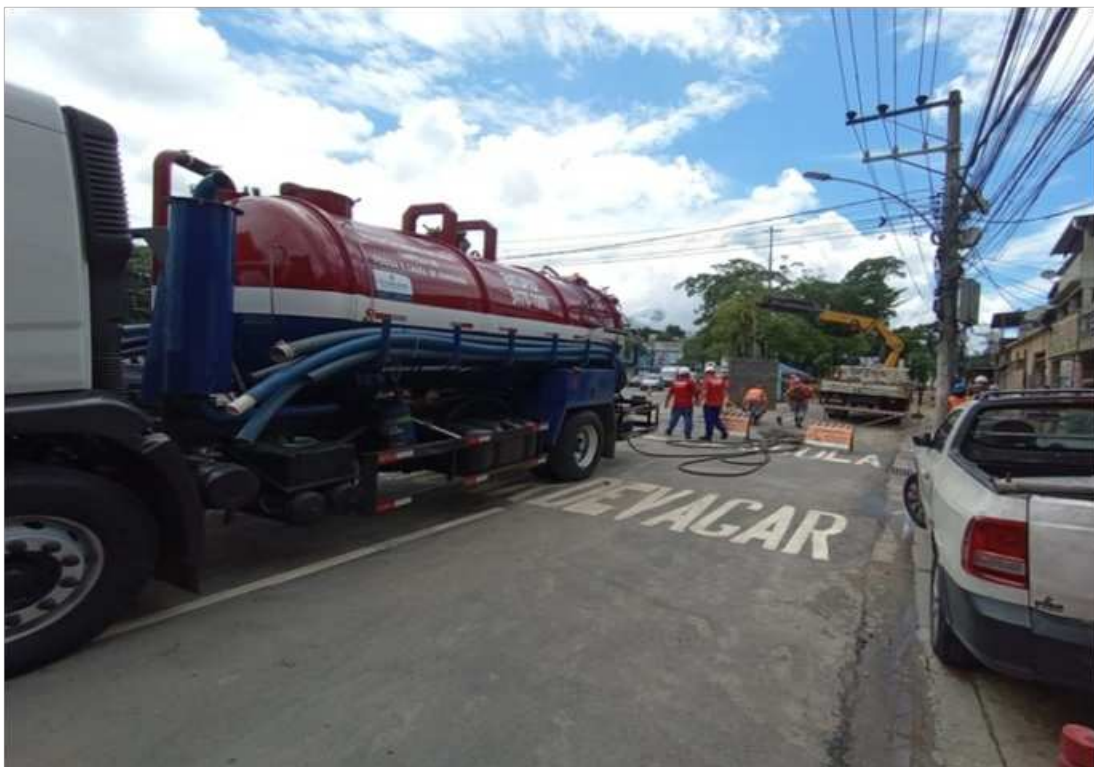
*Figura 16 - Caminhão combinado limpa fossa fazendo a limpeza do local*

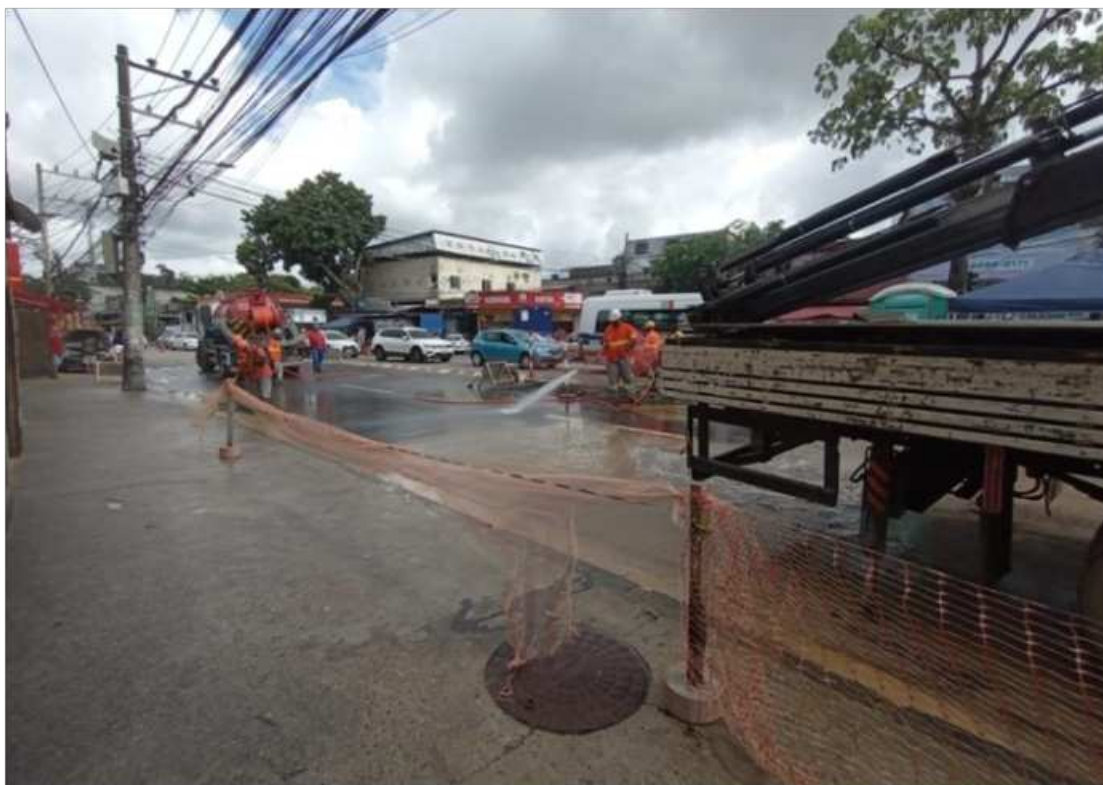
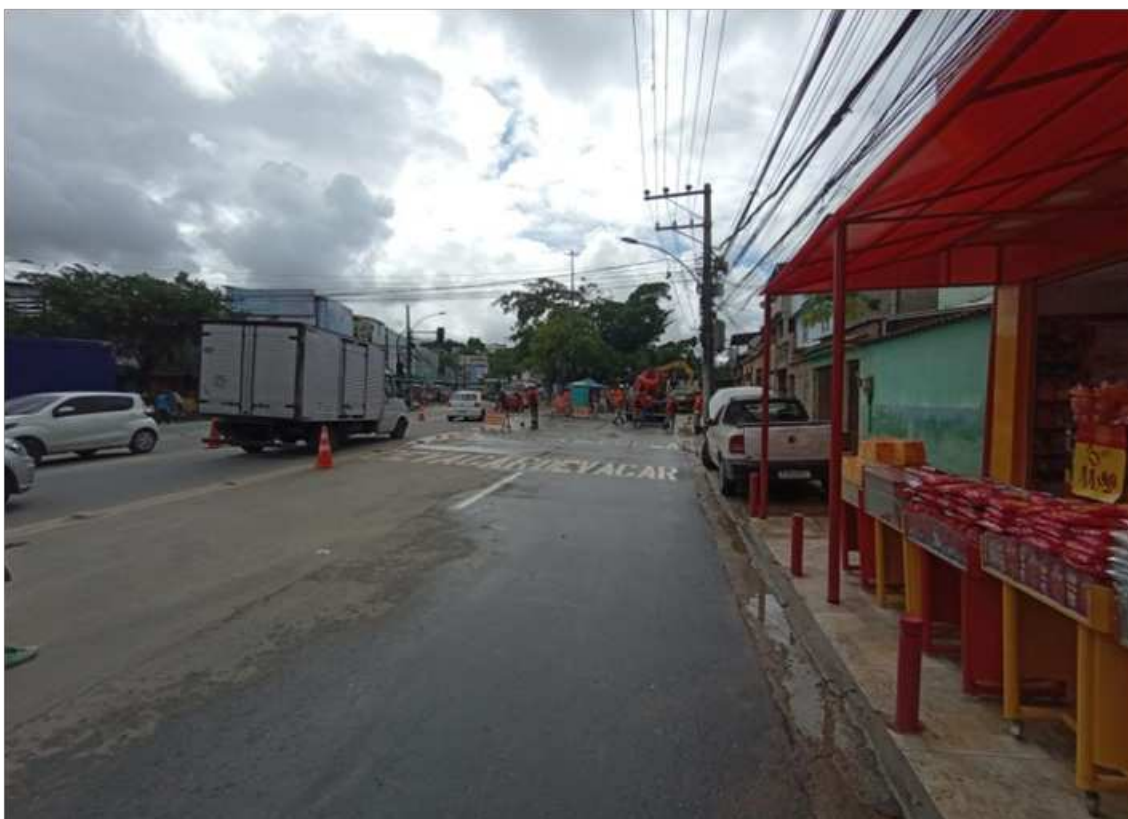
*Figura 17 - Colaboradores realizando a limpeza final do asfalto, após a finalização dos reparos*

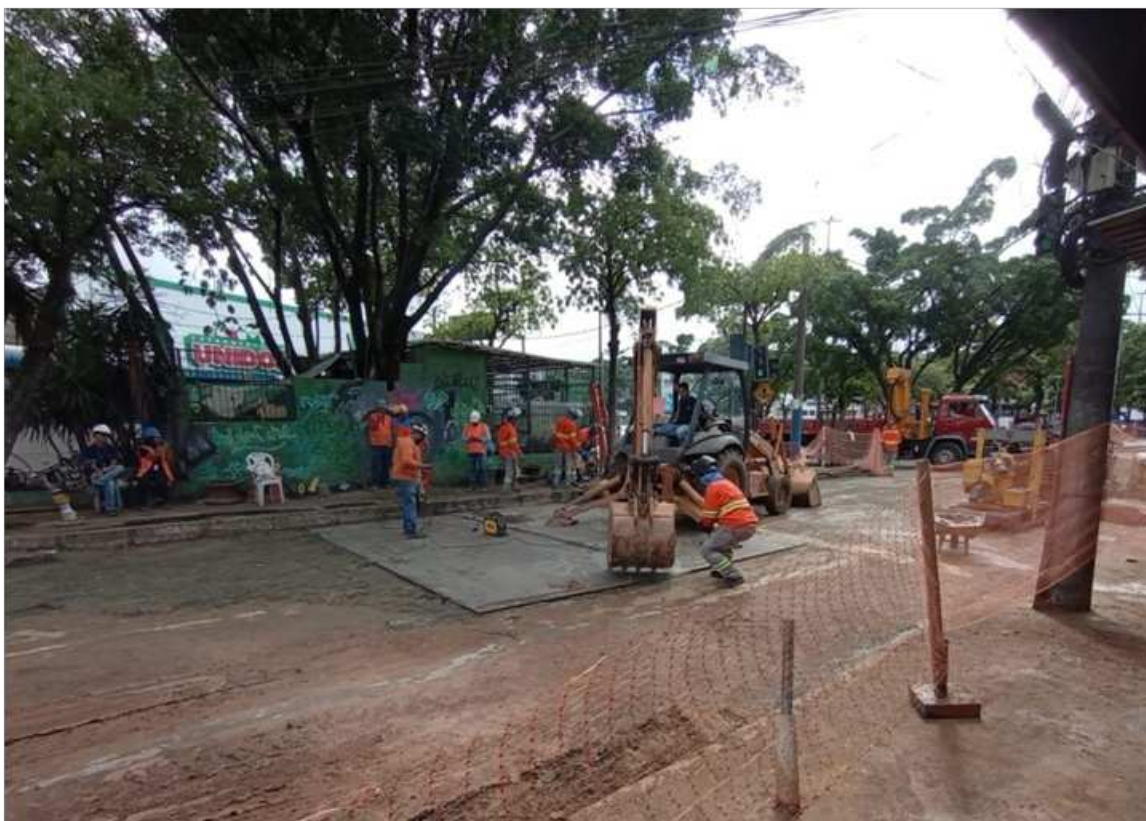
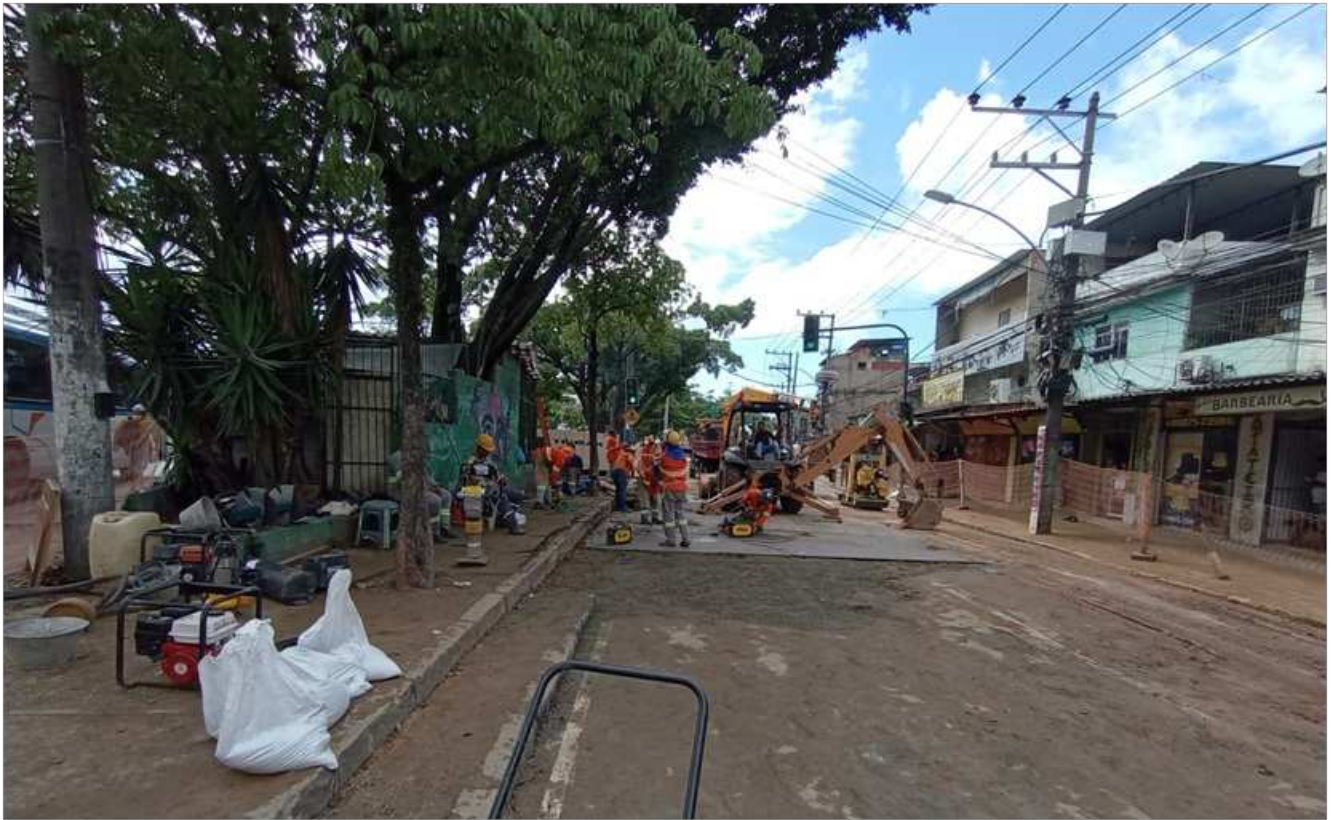
*Figura 19 - Equipe de colaboradores trabalhando com o auxílio de maquinário para a colocação de chapas de aço*

Na oportunidade, também foi constatado pela equipe da CASAN, que a Concessionária estava fazendo a limpeza do local com caminhão combinado limpa fossa (figuras 16, 17 e 18), além de restaurar parte do asfalto e de cimentados. No local propriamente do rompimento, a Concessionária estava colocando três chapas de aço (6,0 x 2,6 metros cada), visando asfaltar após assentamento do reaterro (figuras 19, 20 e 21).

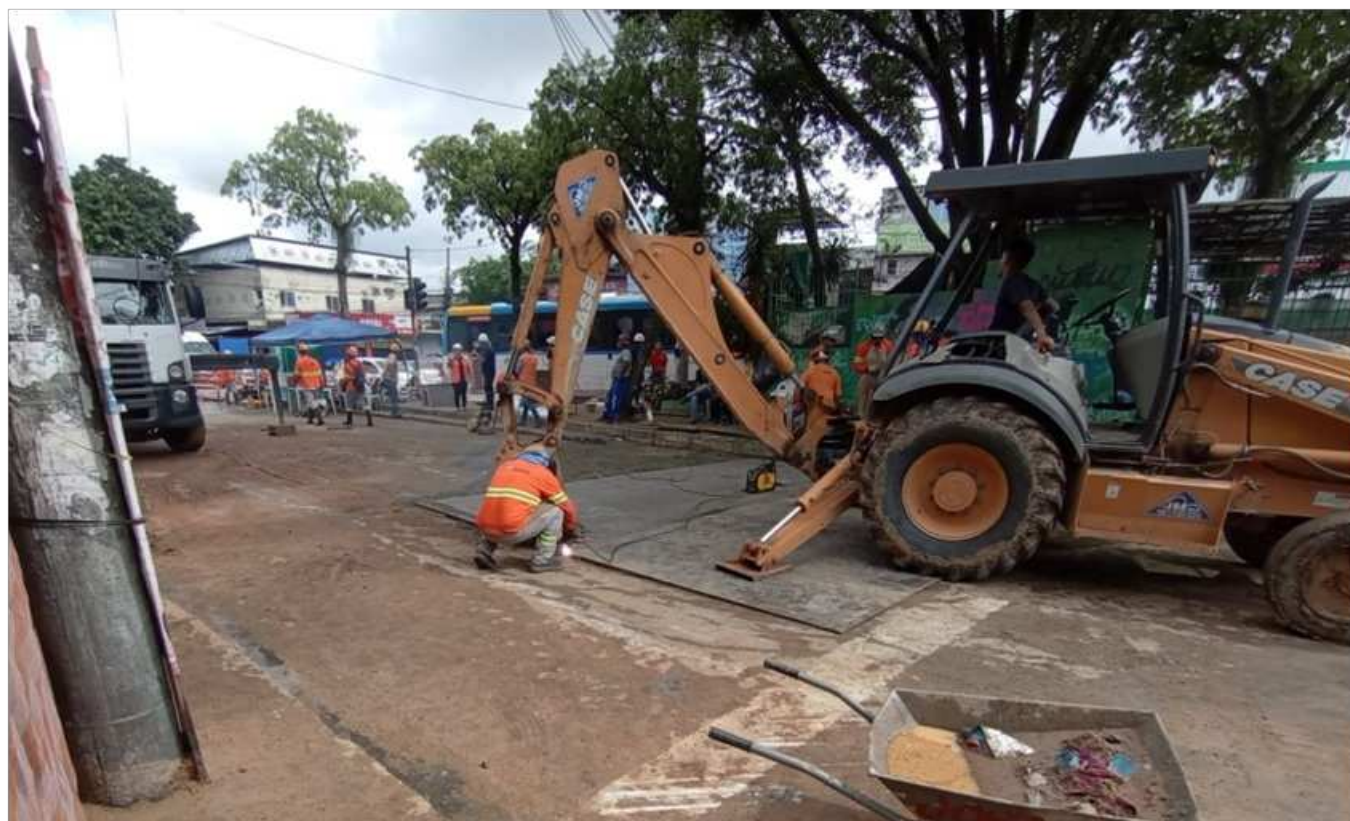
*Figura 20 - Equipe de colaboradores efetuando pontos de solda, com o auxílio de maquinário, nas chapas de aço*
