## RELATÓRIO DE FISCALIZAÇÃO AGENERSA/CASAN Nº021/2024

| <b>Processo:</b> | SEI - 220007/002000/2021 | <b>Data</b> | 06/02/2024 |
| <b>Local Fiscalizado</b> | Rua Raul Azedo Neto nº 3, Realengo (Batam), Rio de Janeiro | | |
| <b>Tipo da Ocorrência</b> | Falta de abastecimento de água | | |

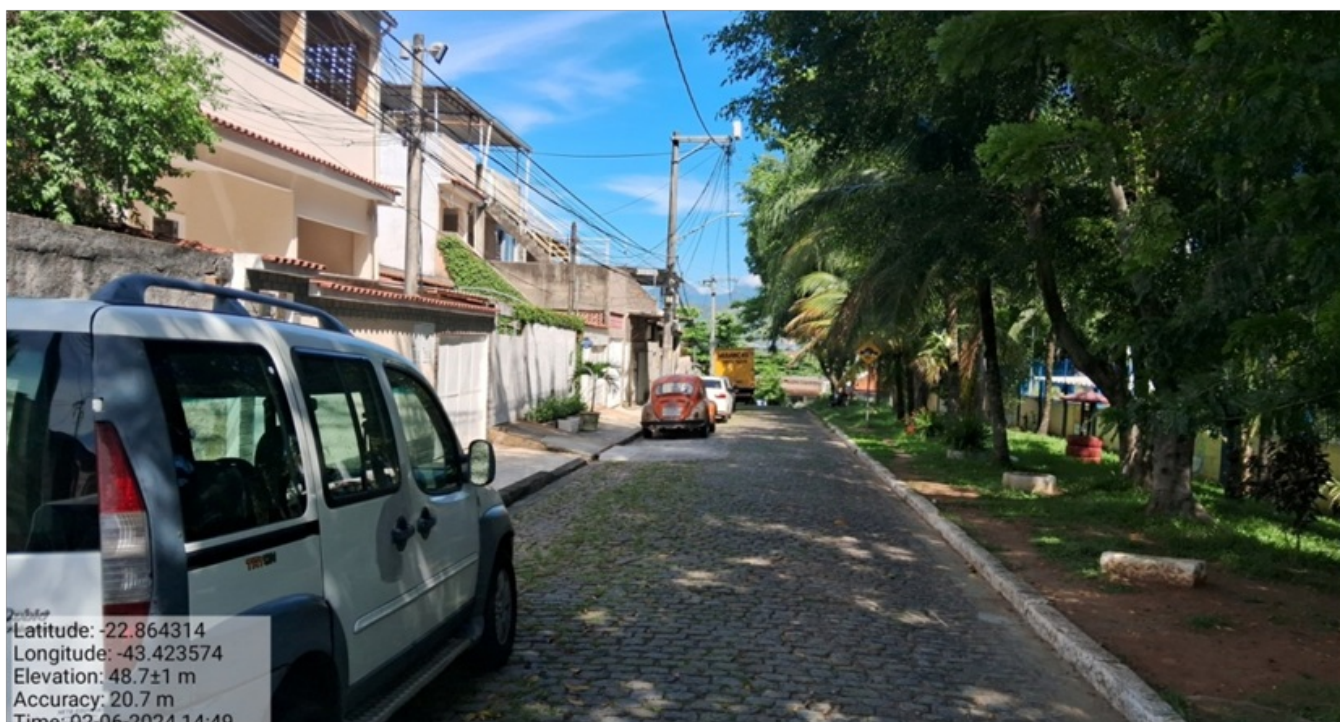
Foto 1 – Vista da Rua Raul Azedo Neto.

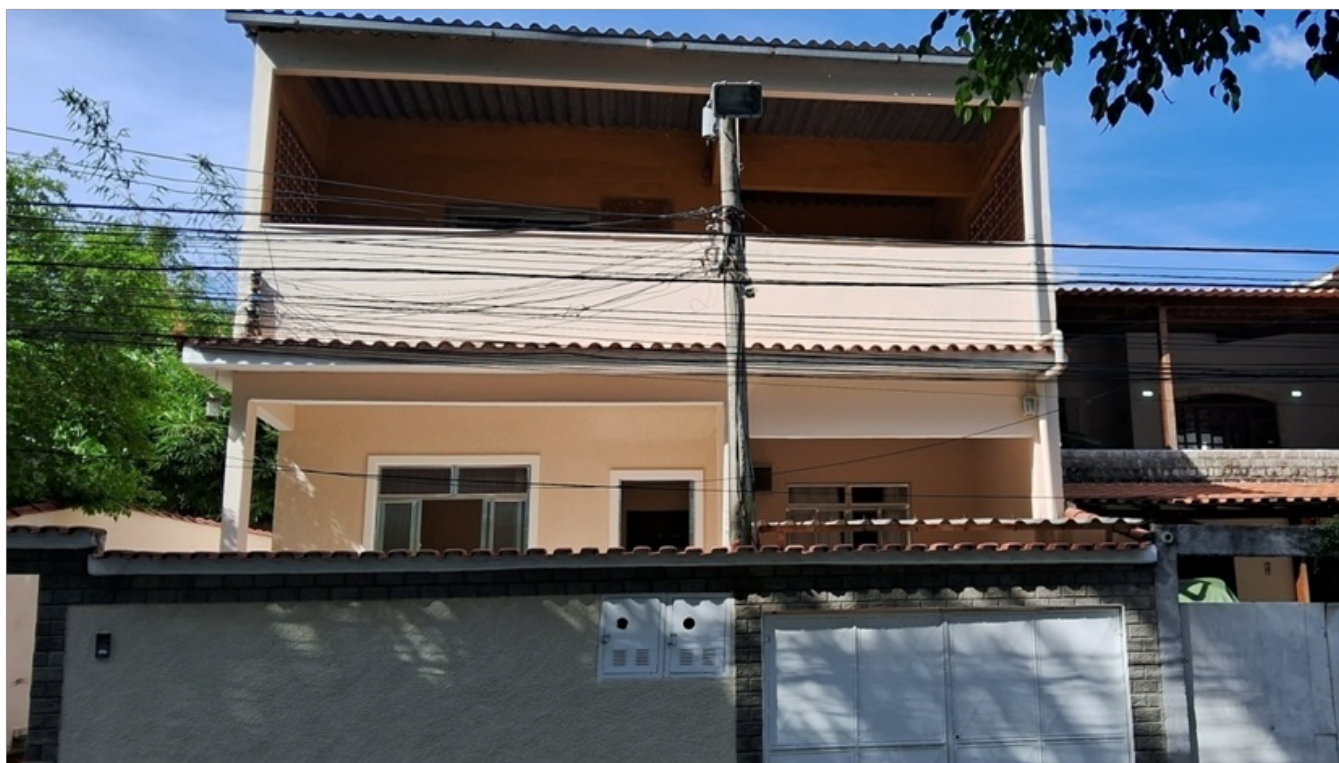
O imóvel em questão é constituído por um prédio com dois andares (foto 2), com uma residência em cada um, e mais uma outra residência, perfazendo um total de três residências. Conforme informação do senhor Edvaldo, somente duas residências são habitadas, com um total de 5 pessoas residentes. O acesso ao imóvel ocorre por uma via íngreme, pelos dois lados. Em relação ao nível do logradouro, o imóvel está elevado em torno de 1 metro.

Foto 2 – Imóvel nº 3 da rua Raul Azedo Neto.

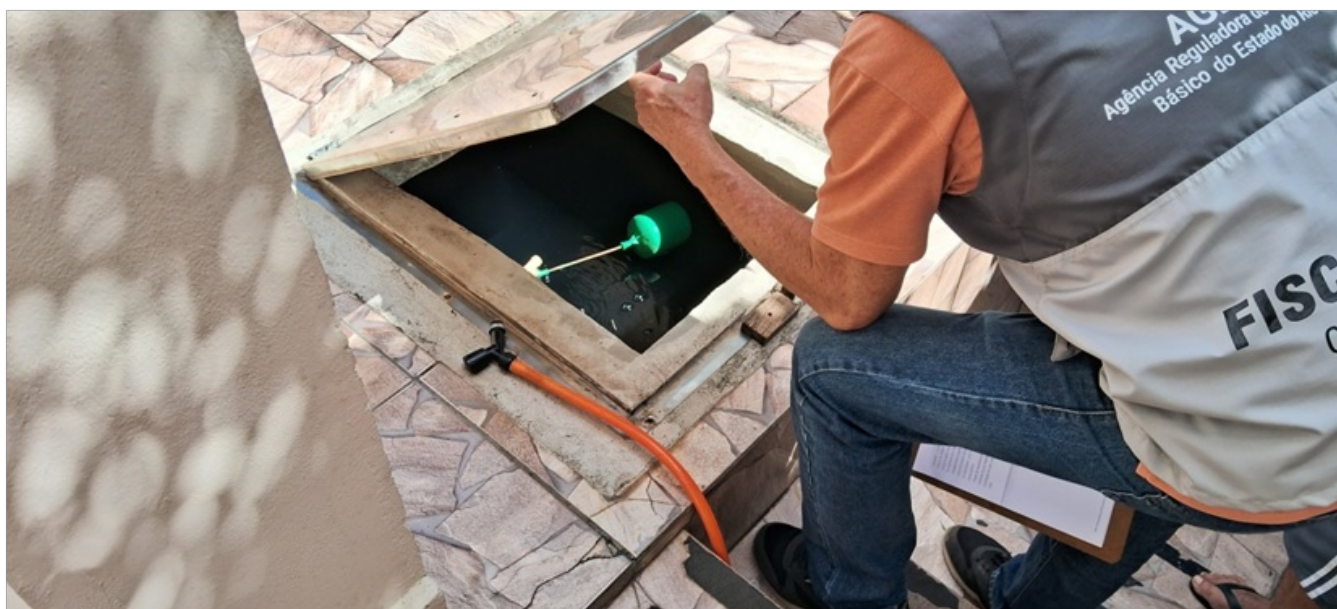
Em relação a reservação de água, o imóvel possui reservatório inferior, com volume aproximado de 9 mil litros, segundo o usuário, tendo uma elevação de 1 metro em relação ao logradouro (foto 3). O imóvel também é provido de reservatórios

Foto 3 – Reservatório inferior com elevação aproximada de 1 metro em relação ao logradouro.

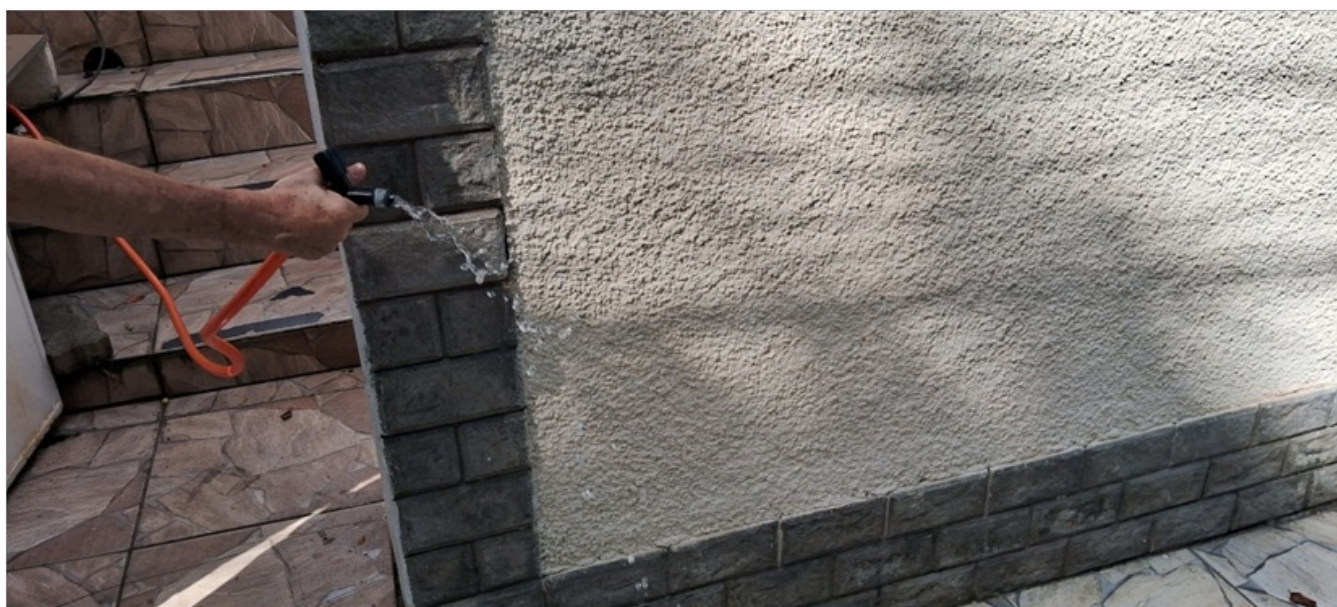
No momento da fiscalização, havia abastecimento de água no imóvel (foto 4), mas com pressão manométrica tendendo a zero. Também foi verificado que o reservatório inferior estava abastecido (foto 5). Conforme informação do representante da Concessionária, senhor Armindo, o abastecimento de água para o logradouro ocorre de forma intermitente, geralmente à noite, entre 23 e 6 horas do dia seguinte, com pressão manométrica aproximada de 2,0 M.C.A.. O período de abastecimento citado foi confirmado pelo usuário reclamante.

Foto 4 – Ponto de água do imóvel com abastecimento.

Como a Concessionária desconhece a rede de água citada pelo usuário, recomendamos que sejam executadas sondagens, visando verificar as pressões manométricas, além de verificar a melhor forma para abastecer o citado logradouro. Como exemplo, aumentar a abrangência da bomba.

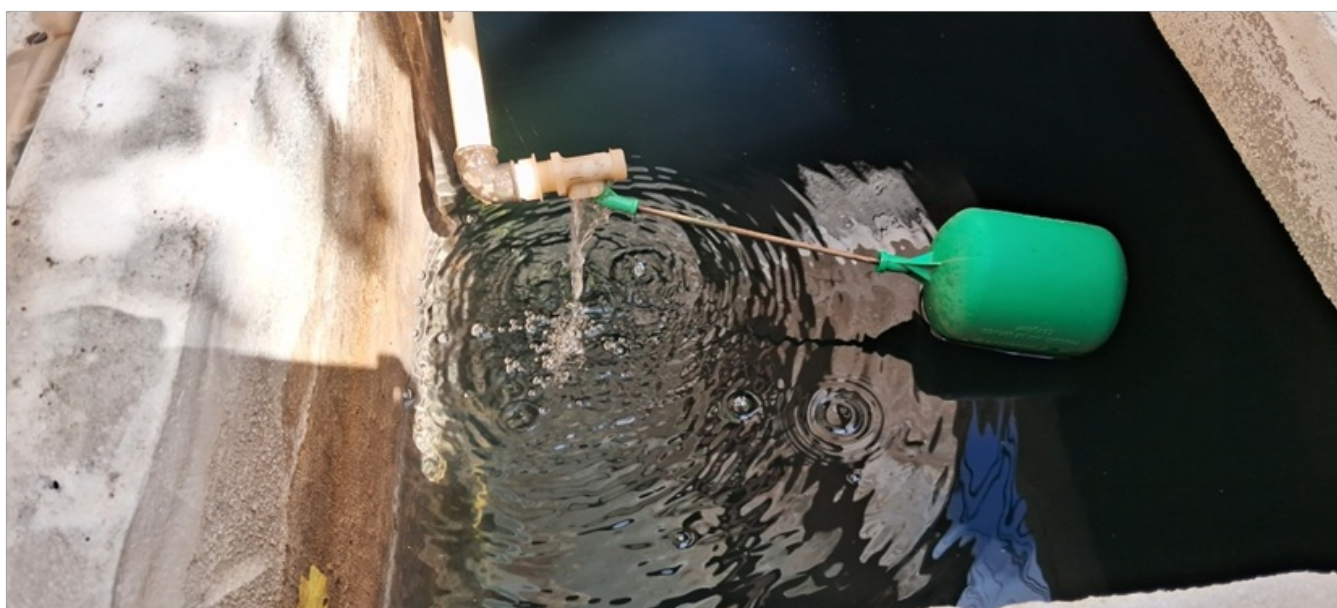
Foto 5 – Reservatório inferior abastecido.

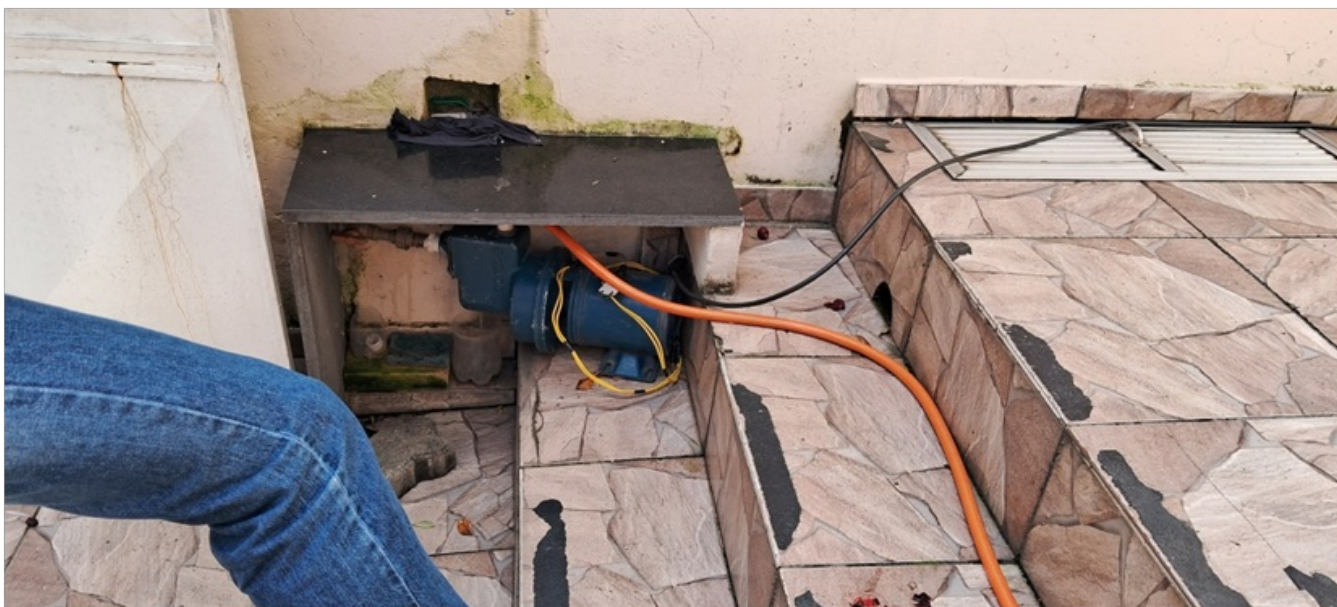
Durante a fiscalização, foi verificado que o usuário faz uso de duas bombas d'água, uma para aspirar água da rede pública de abastecimento, e a outra para recalcar a água do reservatório inferior para os reservatórios superiores, fotos 6 e 7 respectivamente.

Foto 6 – Bomba conectada à rede pública de abastecimento.

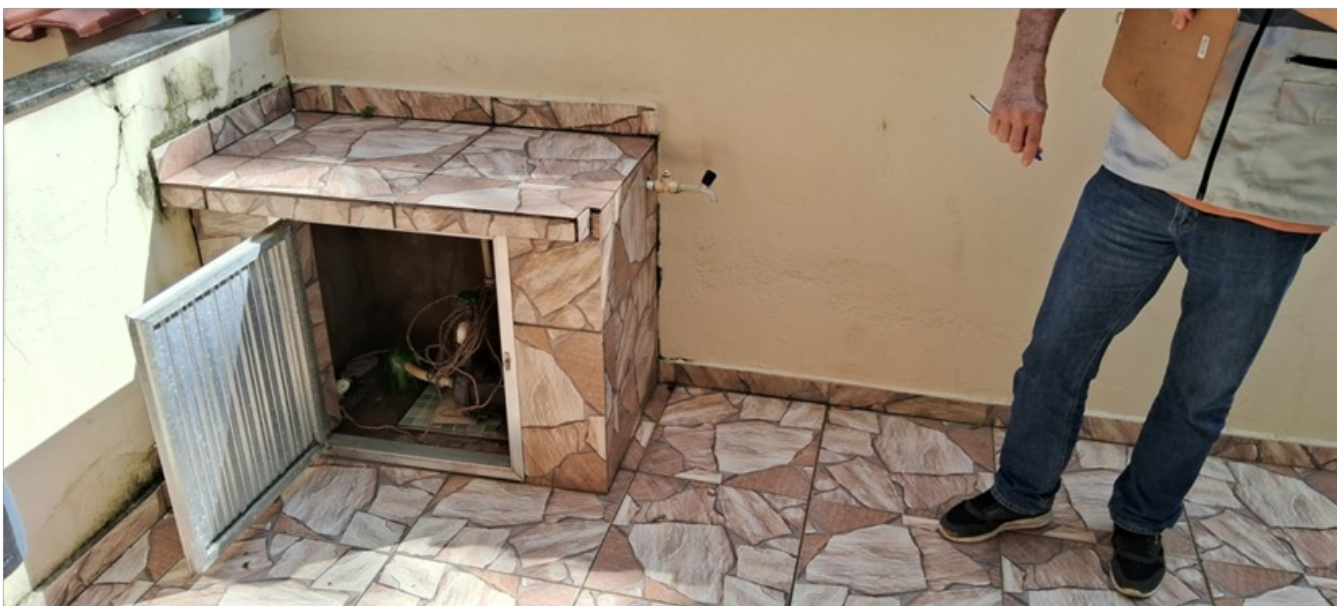
Foto 7 – Bomba conectada ao reservatório inferior.
