## **RELATÓRIO DE FISCALIZAÇÃO AGENERSA/CASAN Nº 023/2024**

**Concessionária:** Iguá Rio de Janeiro

**Assunto:** Vazamentos de esgoto bruto

**Local:** Av. Pref. Dulcídio Cardoso - Barra da Tijuca, Rio de Janeiro – RJ (Figura 1)

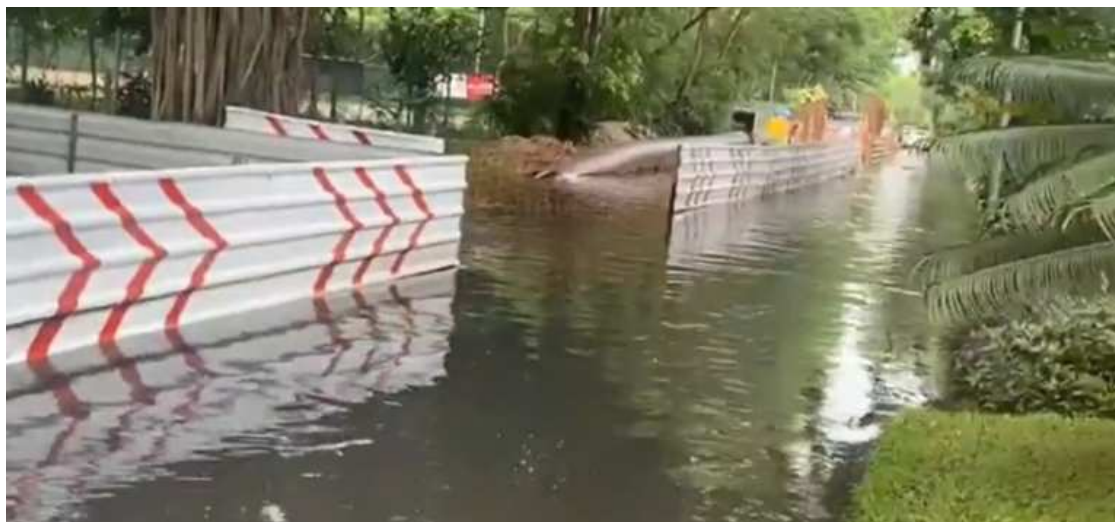
Trata-se de relatório de vistoria técnica realizada em função de grandes extravasamentos de esgoto na Av. Pref. Dulcídio Cardoso (Figura 2), próximo aos números 500 e 800, sob responsabilidade da Concessionária Iguá do Rio de Janeiro.

Figura 2 – Vazamento de esgotos brutos na Av. Pref. Dulcídio Cardoso (30/12/23)

Segundo a Concessionária, o extravasamento ocorreu devido a esse colapso no coletor tronco, que ocasionou o estrangulamento do mesmo e, por conseguinte, o grande vazamento de esgotos logo a jusante do coletor (Figura 2).

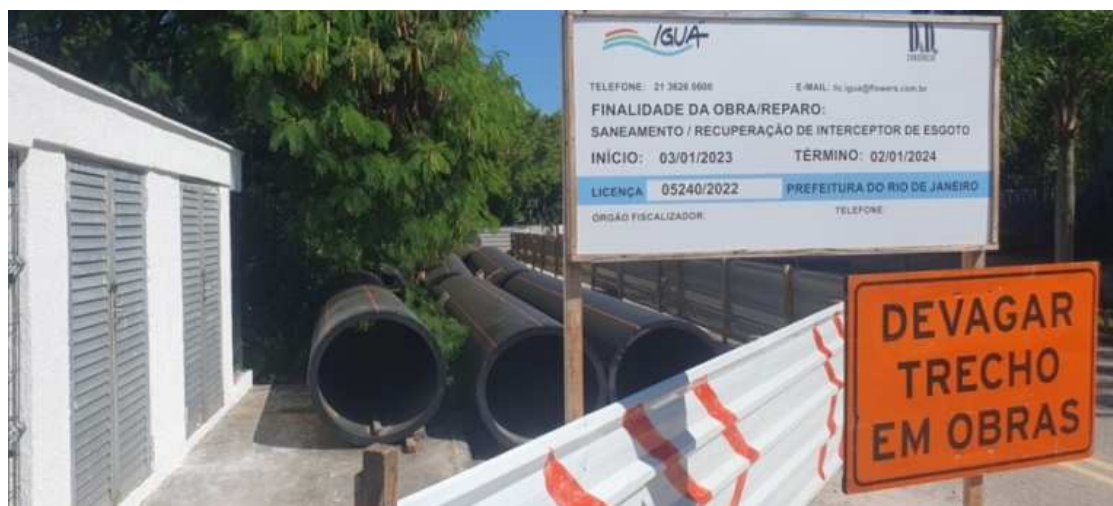
Antes de prosseguir com as informações obtidas durante a vistoria realizada pela CASAN – Câmara Técnica de Saneamento é importante mencionar que em 03/01/2023 a Concessionária iniciou a obra de recuperação do coletor/interceptor de esgoto Novo Leblon, localizado no endereço supra (vide placa de obra na Figura 3, em frente à Elevatória de Esgotos Brutos Marapendi, e os tapumes ao longo da Avenida na Figura 4), com cerca de 2,0km de extensão.

Figura 3 – Canteiro de Obras e Placa de Obra na Av. Pref. Dulcídio Cardoso, em frente a elevatória Marapendi

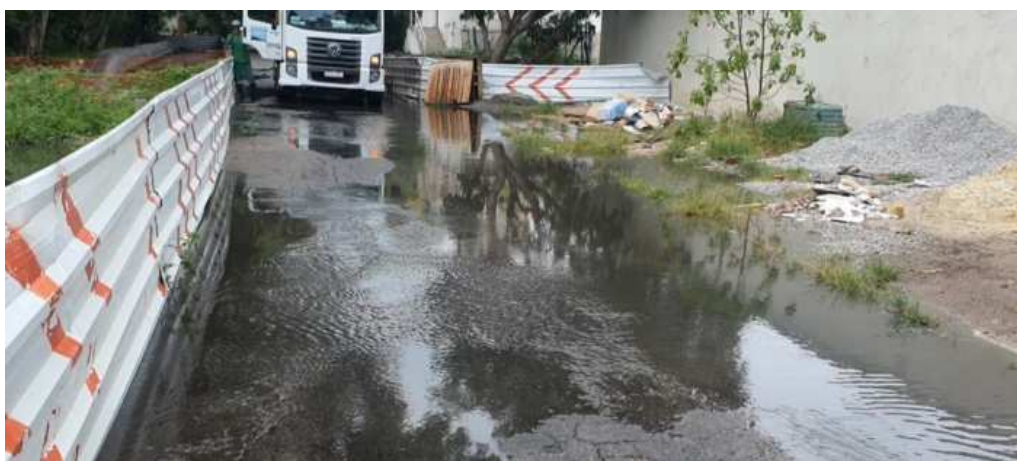
Quando da chegada da equipe da AGENERSA ao local, observou-se que o extravasamento estava parcialmente contido (Figura 5). A Concessionária utilizou caminhão limpa-fossa (*vacall*) para auxiliar na sucção do esgoto, porém, a vazão era elevada (Figura 7). Por isso, a Igua também desligou brevemente a Estação Elevatória Recreio, reduzindo, assim, a contribuição de esgoto no local. Nesse sentido, os esgotos brutos foram provisoriamente desviados para a Lagoa do Parque Marapendi no Recreio dos Bandeirantes, por um curto período de tempo.

Figura 5 – Esgotamento do vazamento na Av. Pref. Dulcídio Cardoso com Caminhão limpa-fossa (30/12/23)

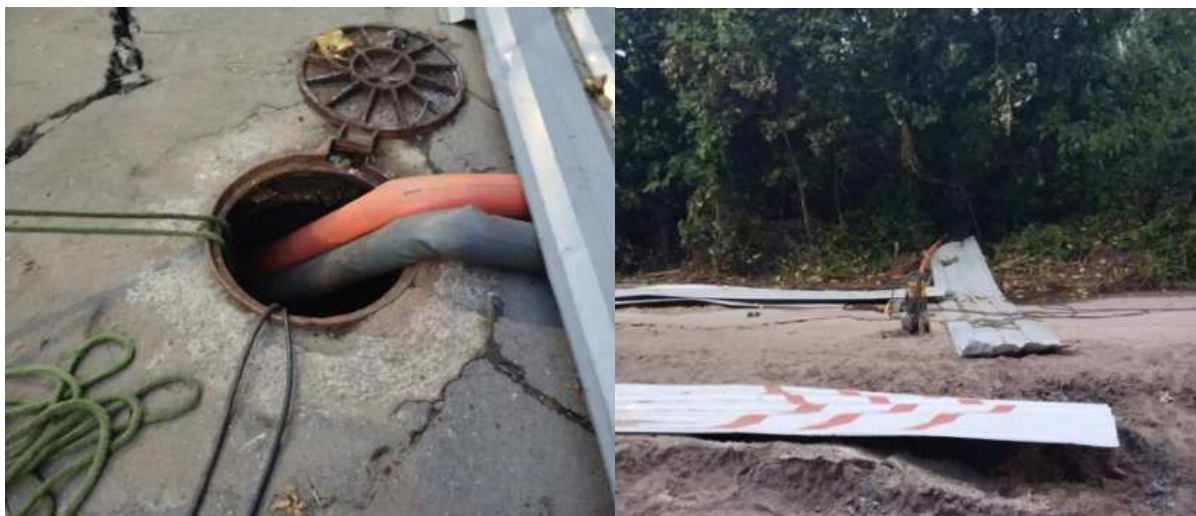
Posteriormente, a Igua colocou bombas submersíveis no poço de jusante da caixa de confluência do Coletor Novo Leblon (Figura 7), para recalcar os esgotos brutos para a APA (Área de Proteção Ambiental) Marapendi e, assim, para a Lagoa de Marapendi na Barra da Tijuca, poluindo-a, até consertar os tubos existentes que colapsaram (Figura 6).

Figura 6 – Esgotamento provisório dos esgotos brutos para a Lagoa Marapendi até consertar os tubos existentes

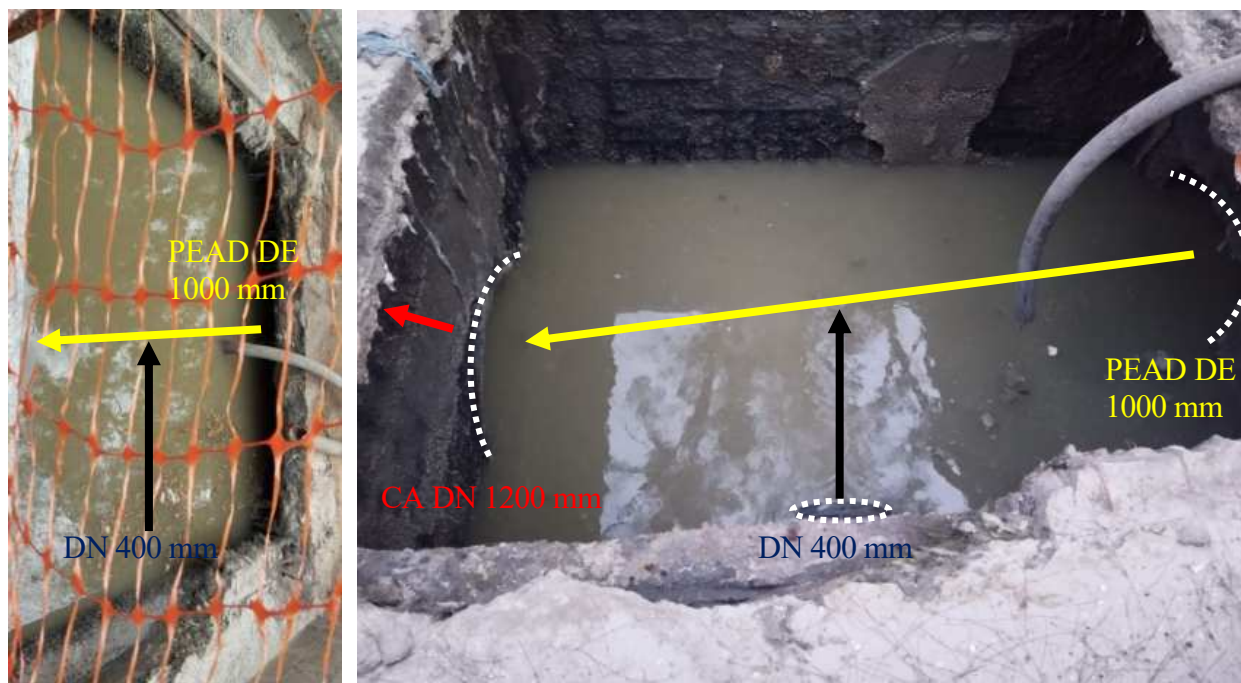
Vale mencionar que o referido coletor trata-se de um tubo de concreto armado (CA) com DN 1.200 mm. Recebe contribuição da Estação Elevatória Recreio, através de uma tubulação PEAD DE 1.000mm (Recalque) e do coletor tronco Malibu, através de uma tubulação DN 400 mm (Gravidade), a partir de uma caixa de confluência (Figura 7).

Figura 7 – Caixa de Confluência da linha de recalque da Elevatória do Recreio e do coletor tronco Malibu, no dia 30/12/23 (foto da esquerda), usando somente *vac-all*, e no dia 02/01/24 (foto da direita), após esgotar o poço de visita logo a jusante com bombas submersíveis

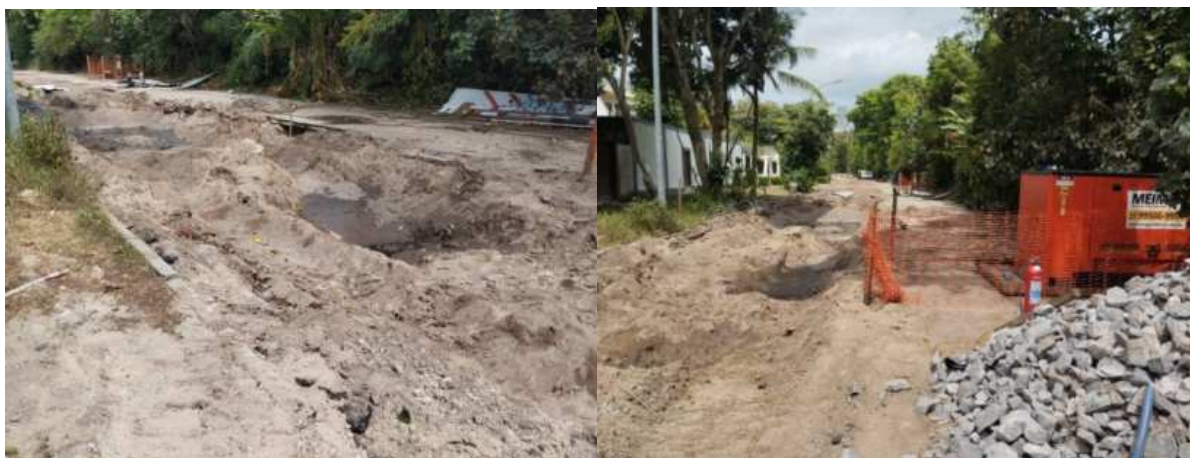
O ponto mais a montante do Coletor Tronco em recuperação pela Concessionária é essa caixa de confluência (Figura 7). Segundo a Concessionária, nos primeiros 200m de coletor, aproximadamente, a recuperação foi com troca do tubo existente por outro, em vala a céu aberto (VCA, cf. Figura 8), esgotando os PVs existentes de montante para jusante. Entretanto, nos próximos 1.000m, o método adotado foi perfuração direcional dentro do tubo existente (HDD), que na ocasião da vistoria, menos de 300m estavam executados (Figura 9). Esse HDD também exige esgotamento de PVs existentes.

Figura 8 – Trecho inicial do coletor tronco que foi recuperado em VCA (2/1/24)

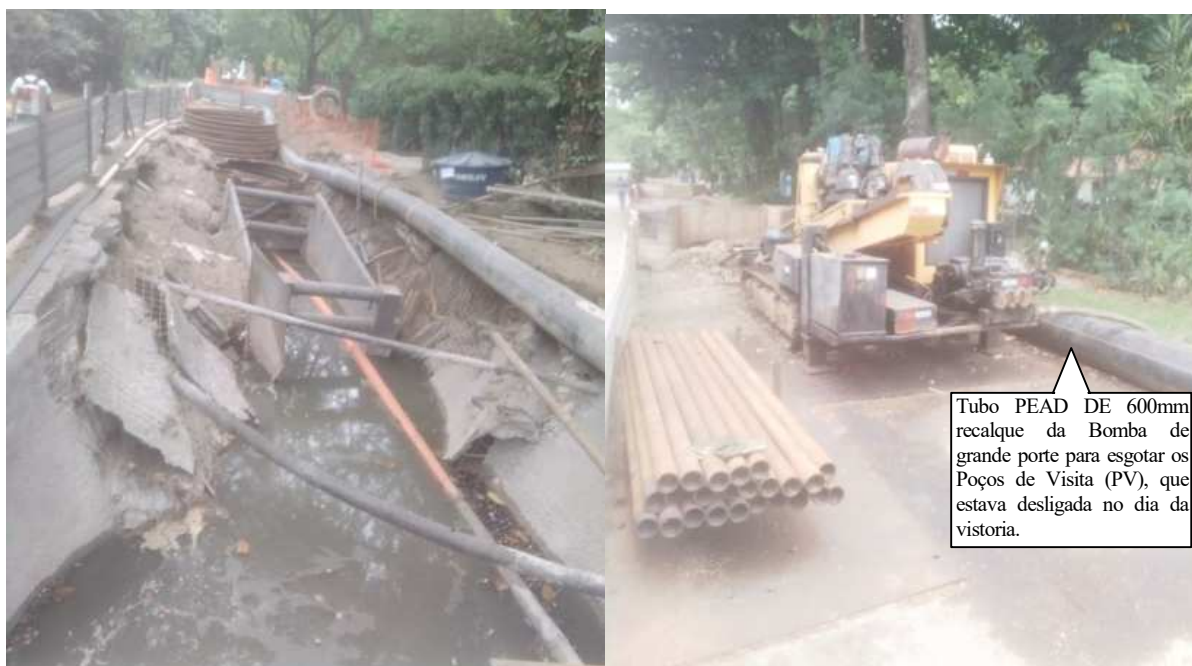
Figura 9 – Execução de HDD com PEAD DE 1000mm dentro do tubo existente DN1200mm, colapsado (2/1/24)

Todavia, claramente houve erro de projeto e de avaliação dos riscos dessas obras, pois, de modo desorganizado, está sendo constantemente alterado o método de assentamento, de VCD para HDD e de HDD para Shield. Cabe ainda destacar o enorme agravante de substituir o tubo existente DN 1.200mm por um coletor menor de DN 1.000mm e DN 855mm (vide Figura 3 e Figura 9), sem qualquer justificativa plausível

O HDD é um método totalmente equivocado, pois jamais garante a declividade de projeto de um Coletor Tronco, além de exigir sempre a bomba de grande porte para esgotamento dos PVs existentes, evitando, assim, a poluição. Cabe frisar que os colapsos também podem ser devidos ao HDD, conforme mostra a Figura 9, cujo colapso estrutural está em local à montante dos dois colapsos citados neste relatório.

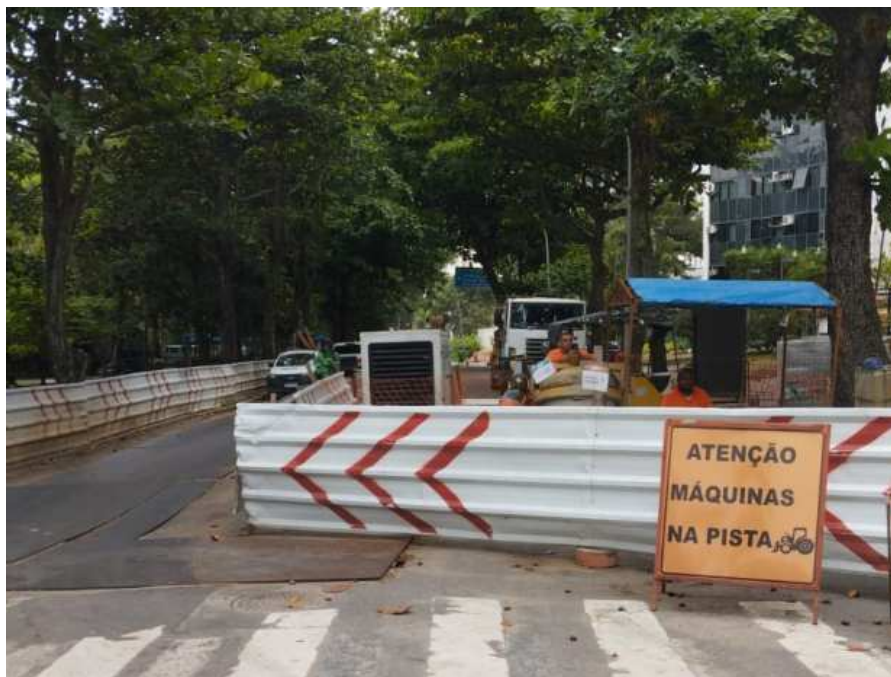
Depois, a Concessionária utilizou o método não destrutivo (MND) tipo SHIELD, com poços de cravação (Figura 10) com macaco hidráulico, onde cerca de 400m de tubos estavam executados desde trechos finais até interligar na Elevatória Marapendi.

Figura 10 – Canteiro de obras do poço de cravação do MND Shield (30/1/23)

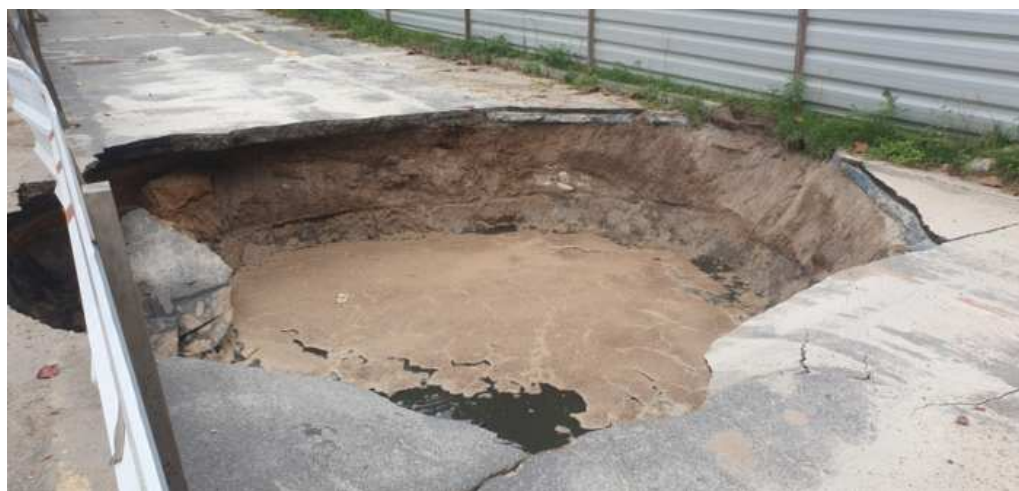
Durante a vistoria do dia 30/12/23, observou-se que um colapso no coletor tronco existente que conduz o esgoto à Estação Elevatória Marapendi provocou um afundamento da pista ("cratera") próximo ao número 800, conforme Figura 11.

Figura 11 – "Cratera" aberta pelo vazamento de esgotos - 1º colapso vistoriado (30/12/23)

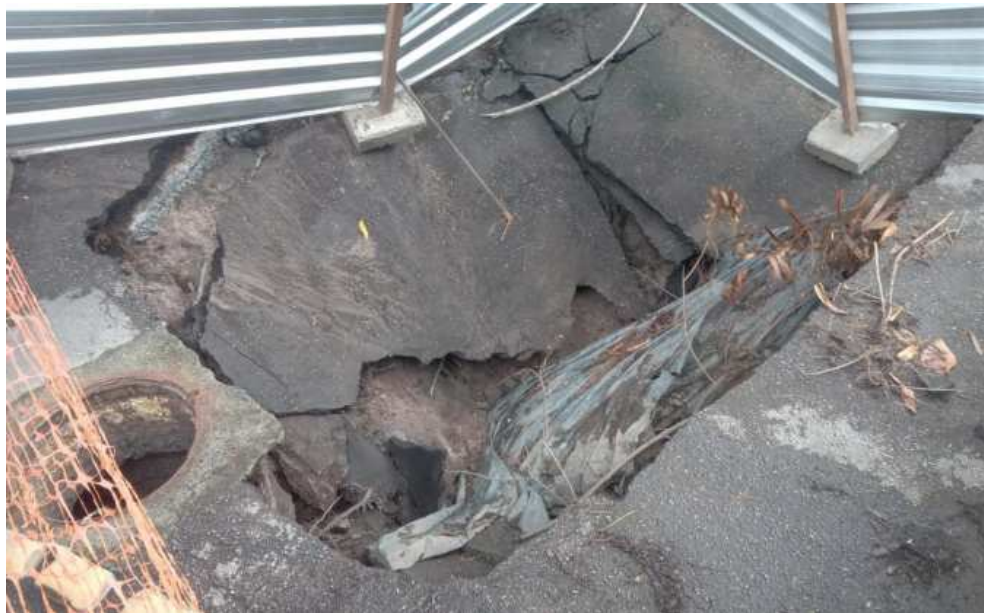
Logo após o primeiro colapso (30/12/23), outra grande vazão de esgoto é notada no local mais a montante (2/1/24), devido ao 2º colapso próximo ao número 500 (Figura 13), que forçou o extravasamento dos esgotos pelo *by-pass* mais a montante (Figura 13).

Figura 12 – Local do 2º colapso vistoriado (2/1/24) do coletor tronco Novo Leblon

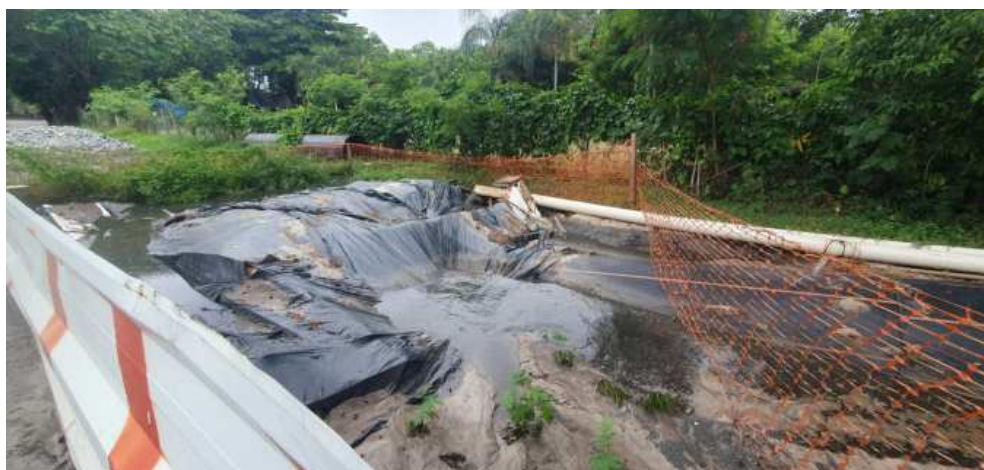
Figura 13 – Vazamento do 2º colapso vistoriado (2/1/24) do coletor tronco Novo Leblon

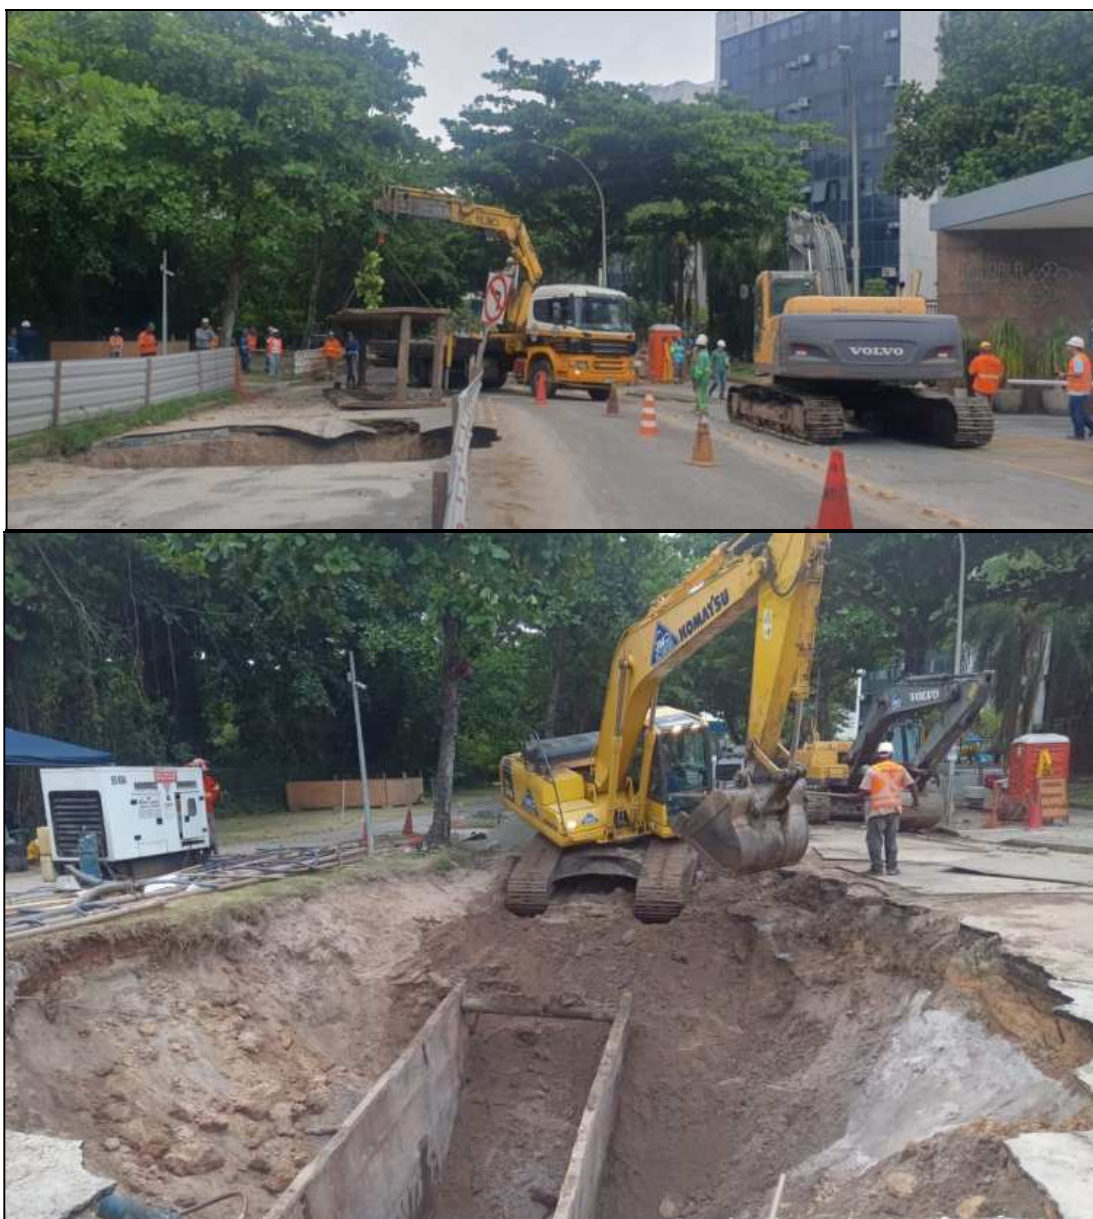
Figura 14 – Preparação da vala com escavação e escoramento para troca de tubo colapsado (1º)

Após o esgotamento da tubulação com os desvios provisórios dos esgotos brutos para a APA Marapendi, a Concessionária iniciou os processos de escoramento, escavação e esgotamento da vala para reparo do 1º colapso vistoriado (30/1/24), conforme Figura 14.

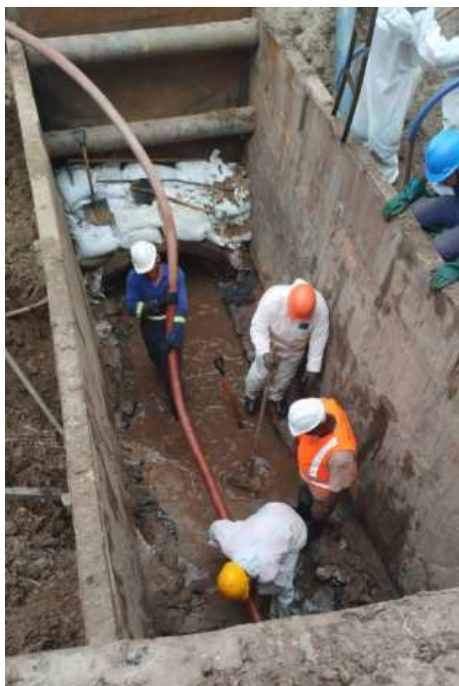
Figura 15 – Escoramento e esgotamento da vala com rebaixamento de lençol freático (1/1/24)

De acordo com a Concessionária, foi necessário realizar o rebaixamento do lençol freático, ocasionando, assim, o atraso do reparo da tubulação (vide fotos da Figura 15 e da Figura 16). Sendo que foi colocado um trecho de tubo de PEAD DE 1000mm no lugar do concreto armado colapsado, conforme Figura 16.

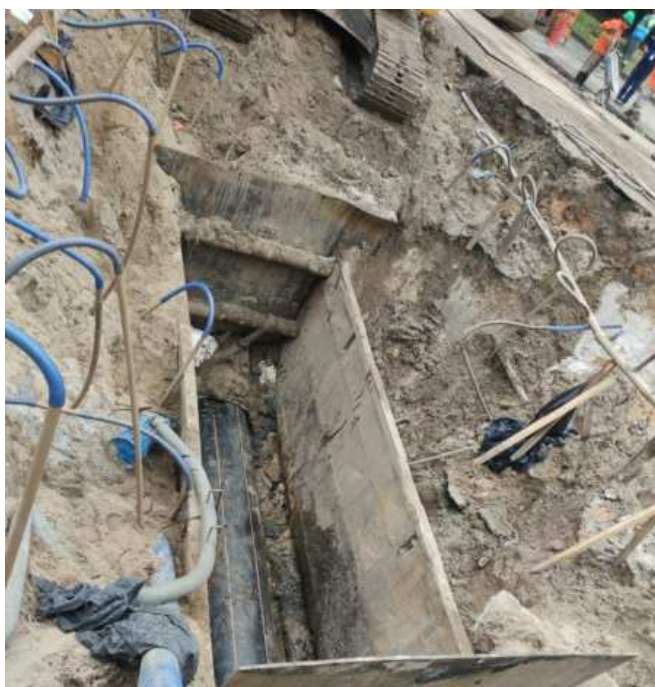
Figura 16 – Tubo de PEAD DE 1000mm inserido dentro do concreto no 1º trecho colapsado (1/1/24)

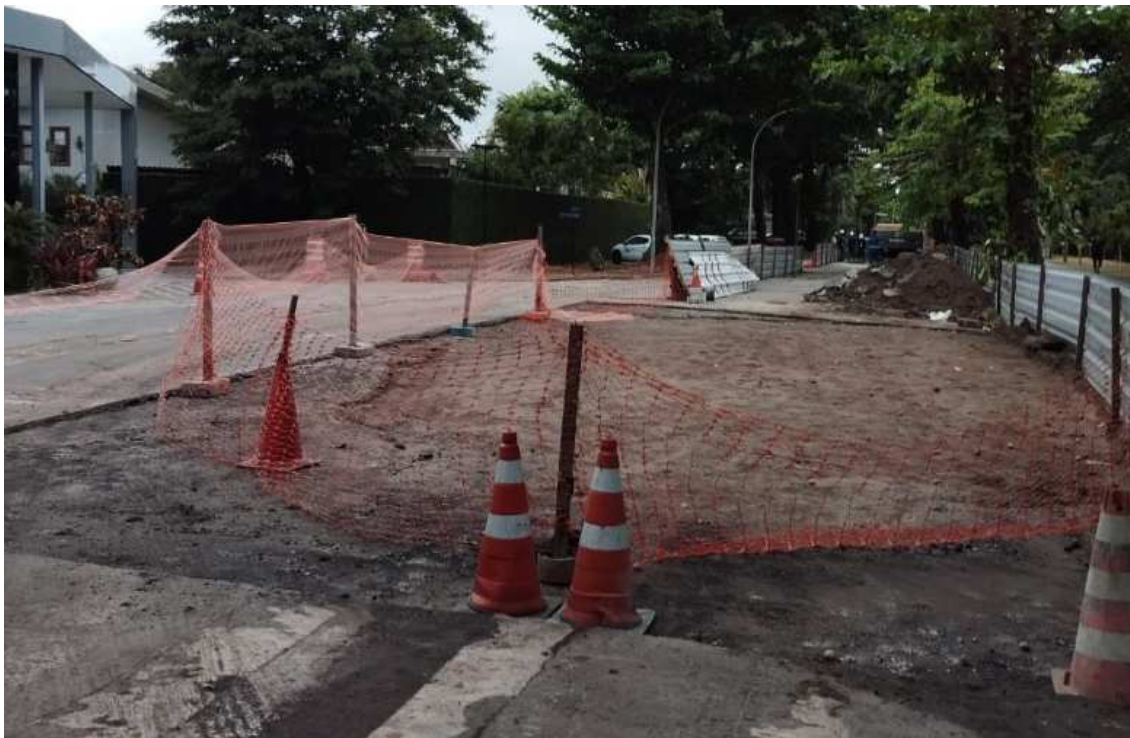
Figura 17 – Finalização do reparo do 1º colapso (2/1/24)

Portanto, as equipes da Concessionária foram concentradas no primeiro colapso, de porte maior, que foi finalizado no dia seguinte (Figura 17).

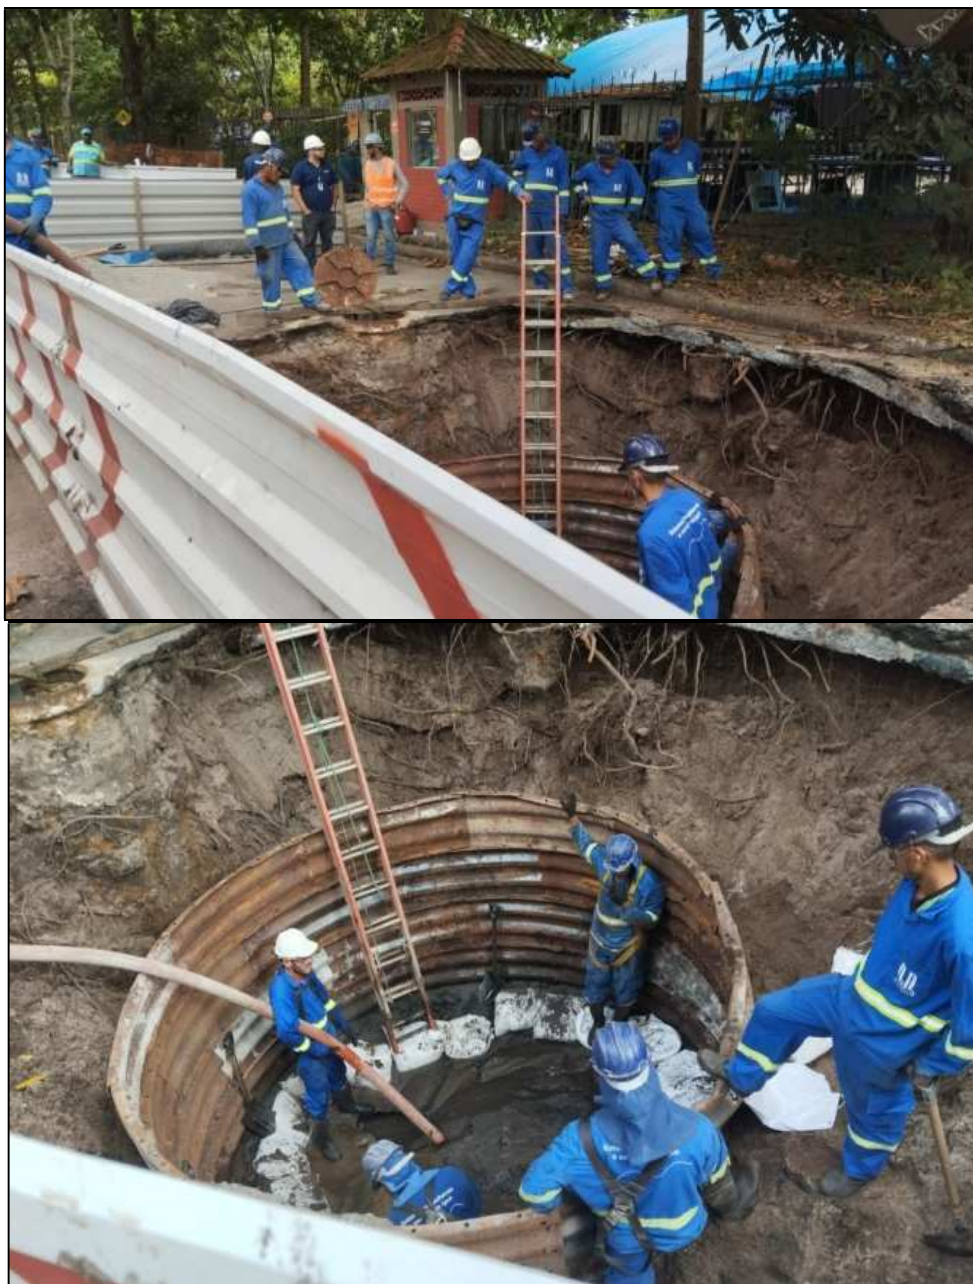
Figura 18 – Reparo do 2º colapso no Coletor tronco Novo Leblon (2/1/24)

O método executivo foi diferente do primeiro reparo, sendo que este reparo foi terminado no fim do dia 02/1/24, de acordo com a Figura 18 e a Figura 19.

Este reparo foi realizado à montante de um PV existente do Coletor tronco Novo Leblon existente (vide Figura 18 e a Figura 19), sendo ainda mais rápido do que o reparo do primeiro colapso.

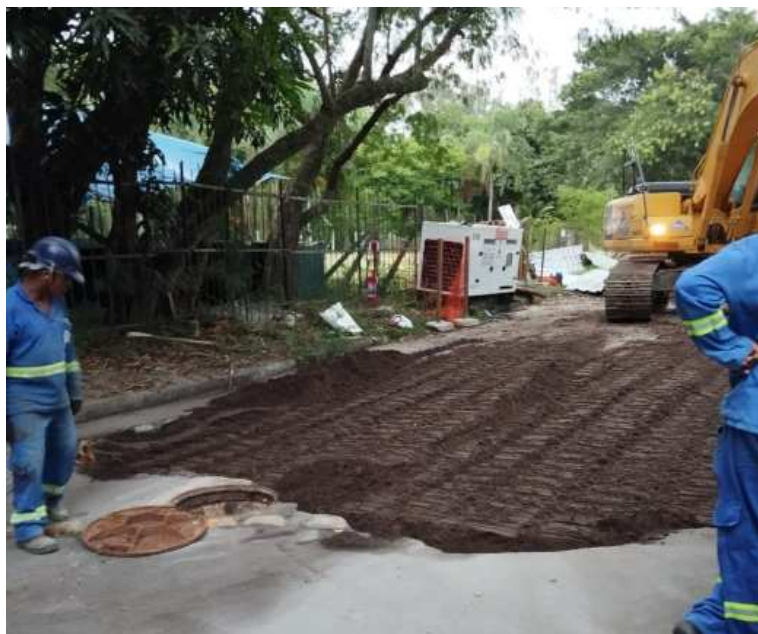
Figura 19 – Finalização do reparo do 2º colapso do Coletor Tronco Novo Leblon (2/1/24)
