## RELATÓRIO DE FISCALIZAÇÃO AGENERSA/CASAN Nº 028/2024

| Processo: | SEI-480002/000645/2023 | Data: | 12/03/2024 |
| Concessionária: | Iguá Rio de Janeiro S.A. | Bloco: | 02 |
| Objeto da Fiscalização: | Verificar se existe rede coletora de esgoto disponível para ligação no logradouro | | |

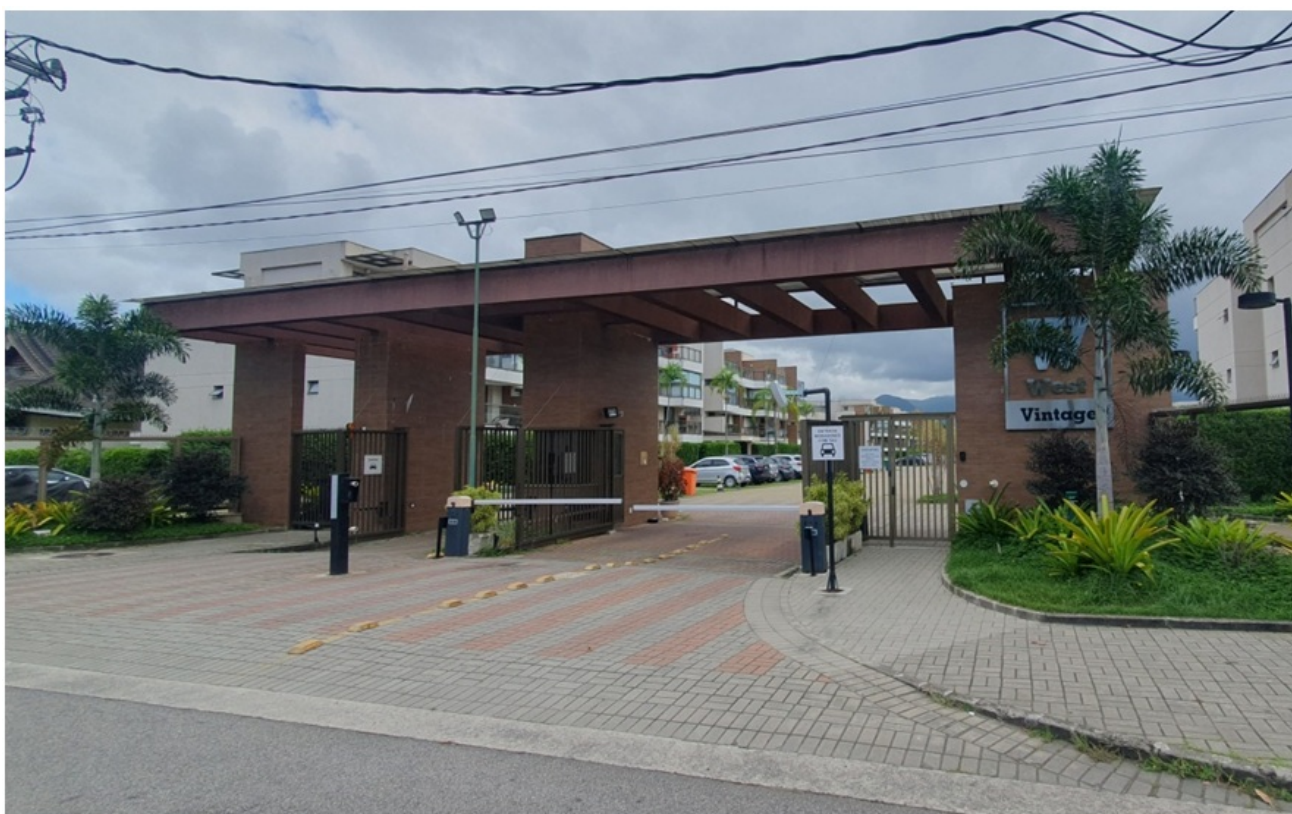
No dia 12/03/2024 a equipe de fiscalização da CASAN realizou vistoria técnica ao Condomínio West Vintage (foto 2), localizado no N° 1000 da Rua Rivadávia Campos, Recreio dos Bandeirantes, por conta de uma ocorrência registrada na Ouvidoria da Agenersa.

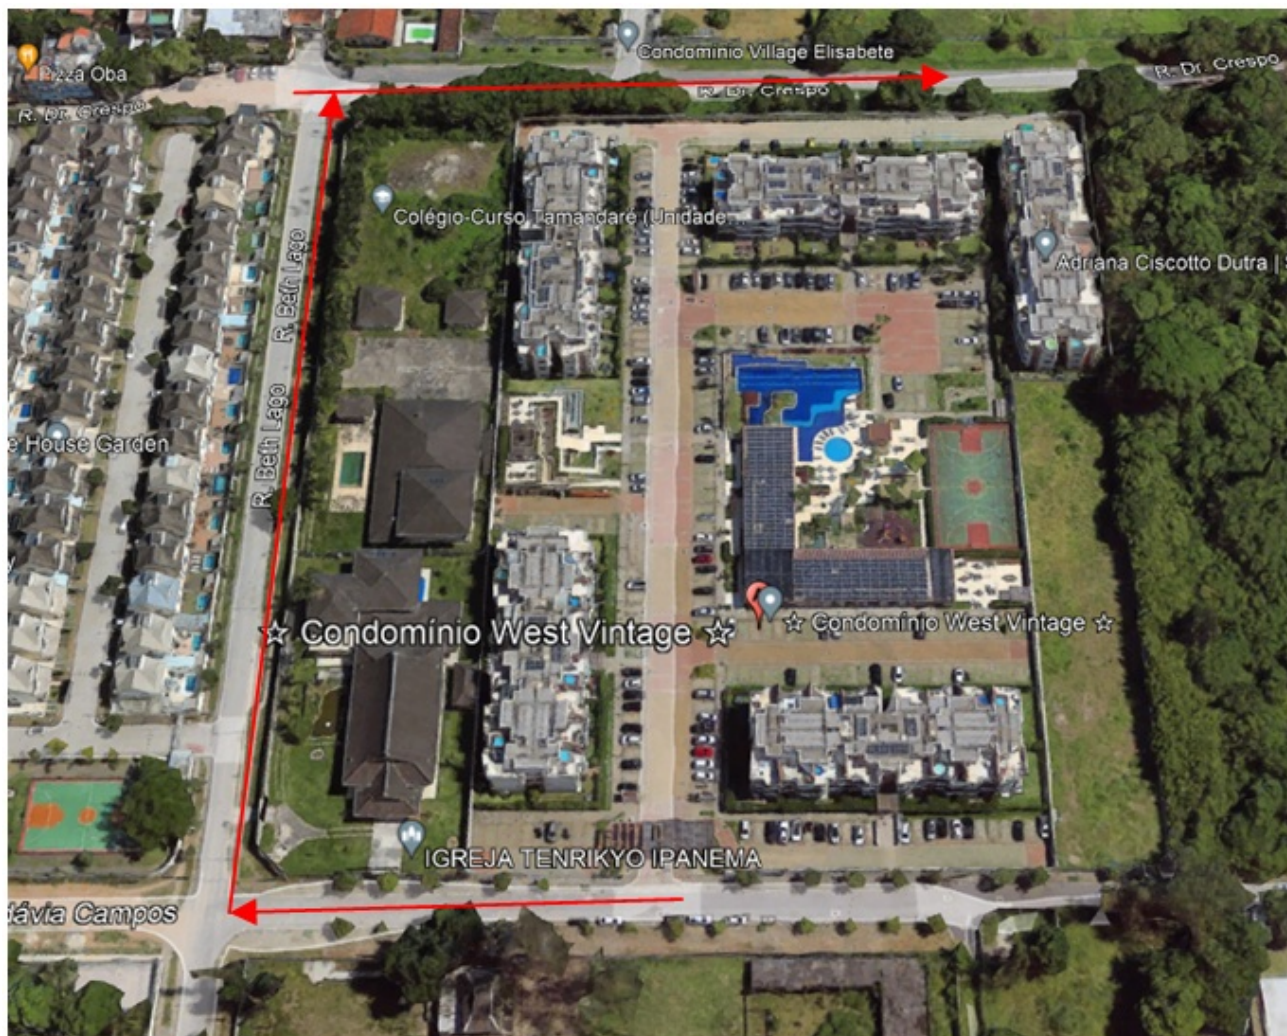
A equipe da Agenersa foi recebida pelo reclamante, Sr. Egberto Souza de Andrade (consultor do Condomínio) e por técnicos da Concessionária que acompanharam a vistoria para verificação de existência de rede coletora de esgoto no logradouro e seu destino final. A equipe realizou a inspeção nas vias públicas do entorno do imóvel (foto 3), ao longo das Ruas Rivadávia Campos, Beth Lagos e Dr. Crespo e constatou a existência de rede coletora com 6 poços de visita (PV's) e destino final na Galeria de Águas Pluviais.

Foto 3 - Trajeto percorrido pela equipe de fiscalização para verificação da existência de rede coletora de esgoto.

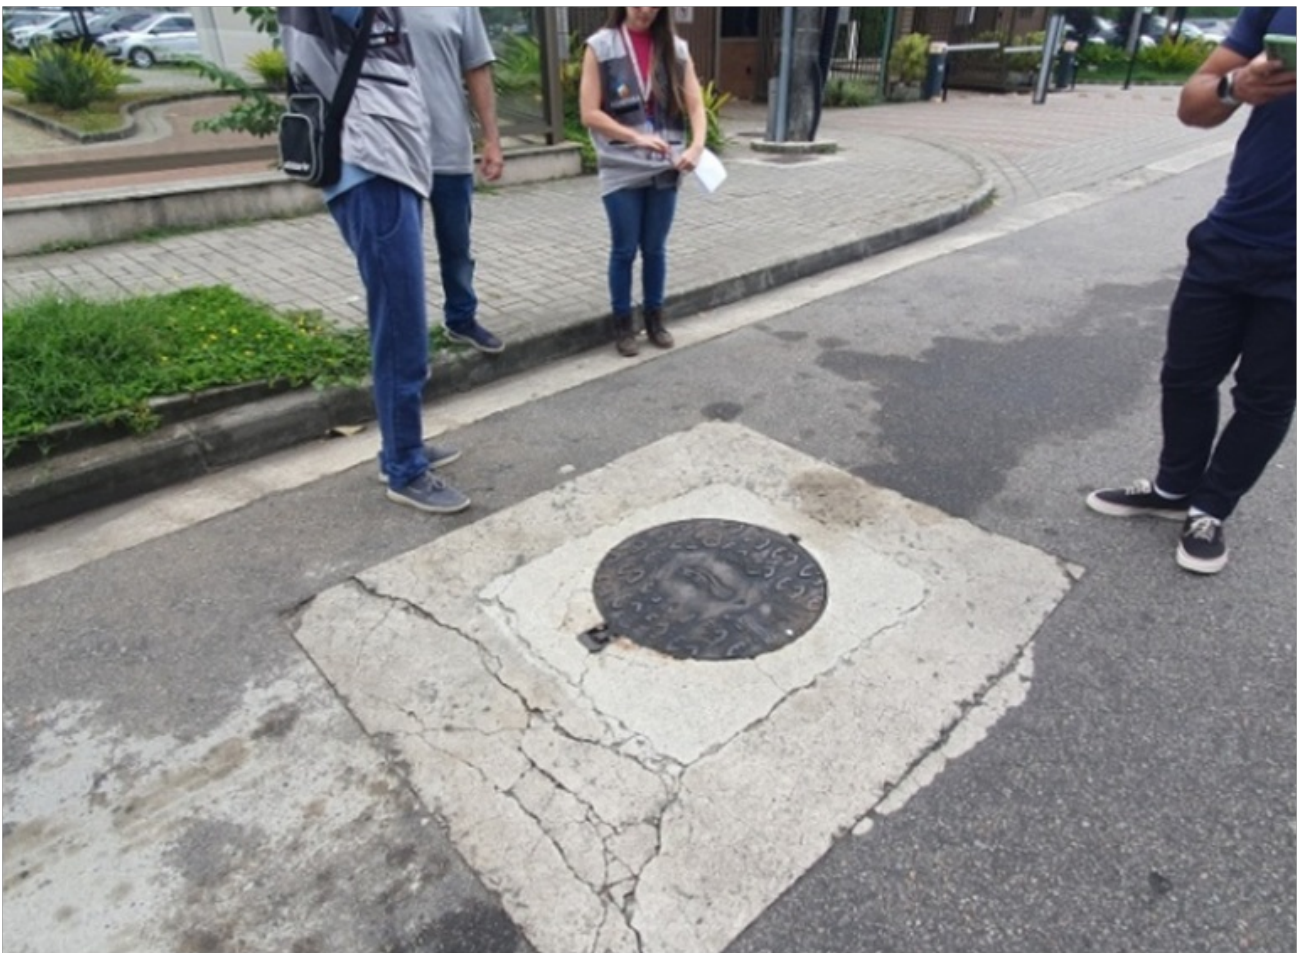
O primeiro PV fica localizado na testada do condomínio e encontrava-se com os efluentes parados (fotos 4 e 5).

Foto 4 - Primeiro PV vistoriado, localizado na entrada do condomínio

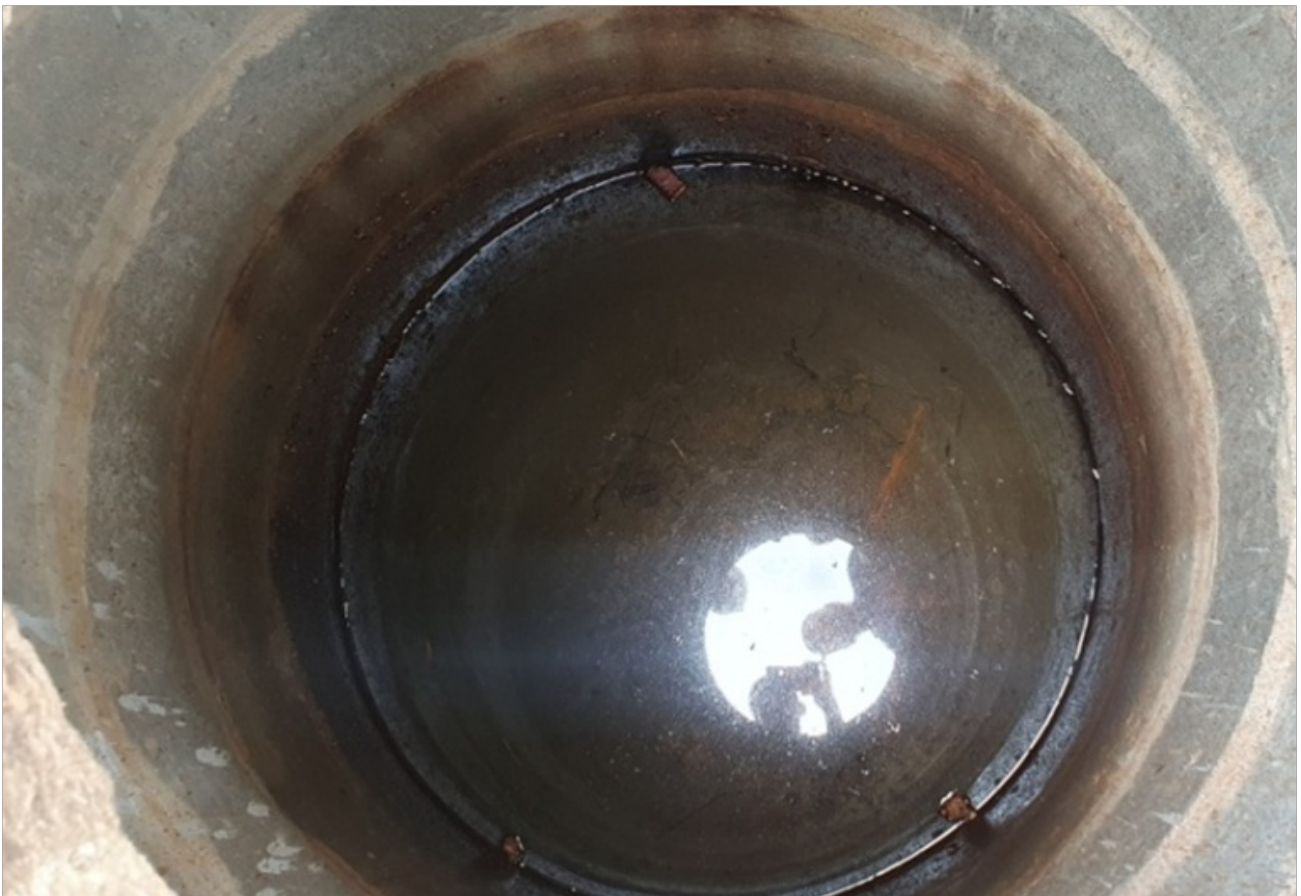
Foto 5 – Primeiro PV – sem fluxo de escoamento (parado).

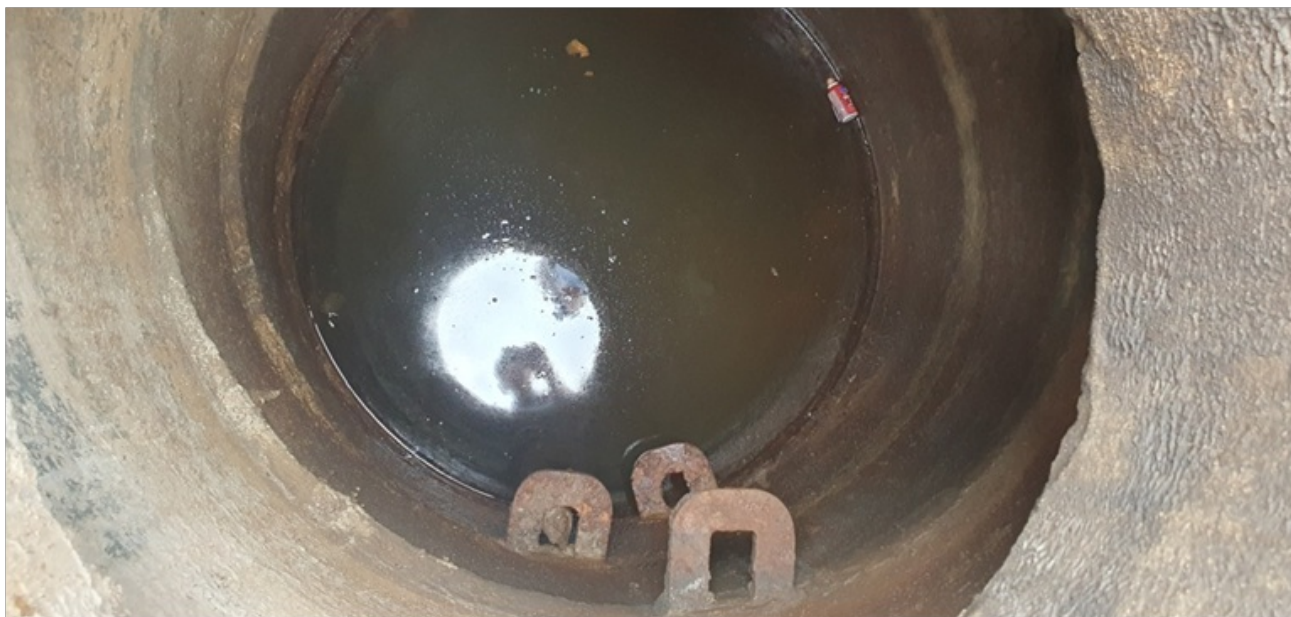
O segundo PV (esq. Rua Rivadavia Campos com Beth Lagos) também apresentava efluente sem indícios de movimentação (foto 6).

Foto 6 - Segundo PV encontrado na esquina próxima ao condomínio.

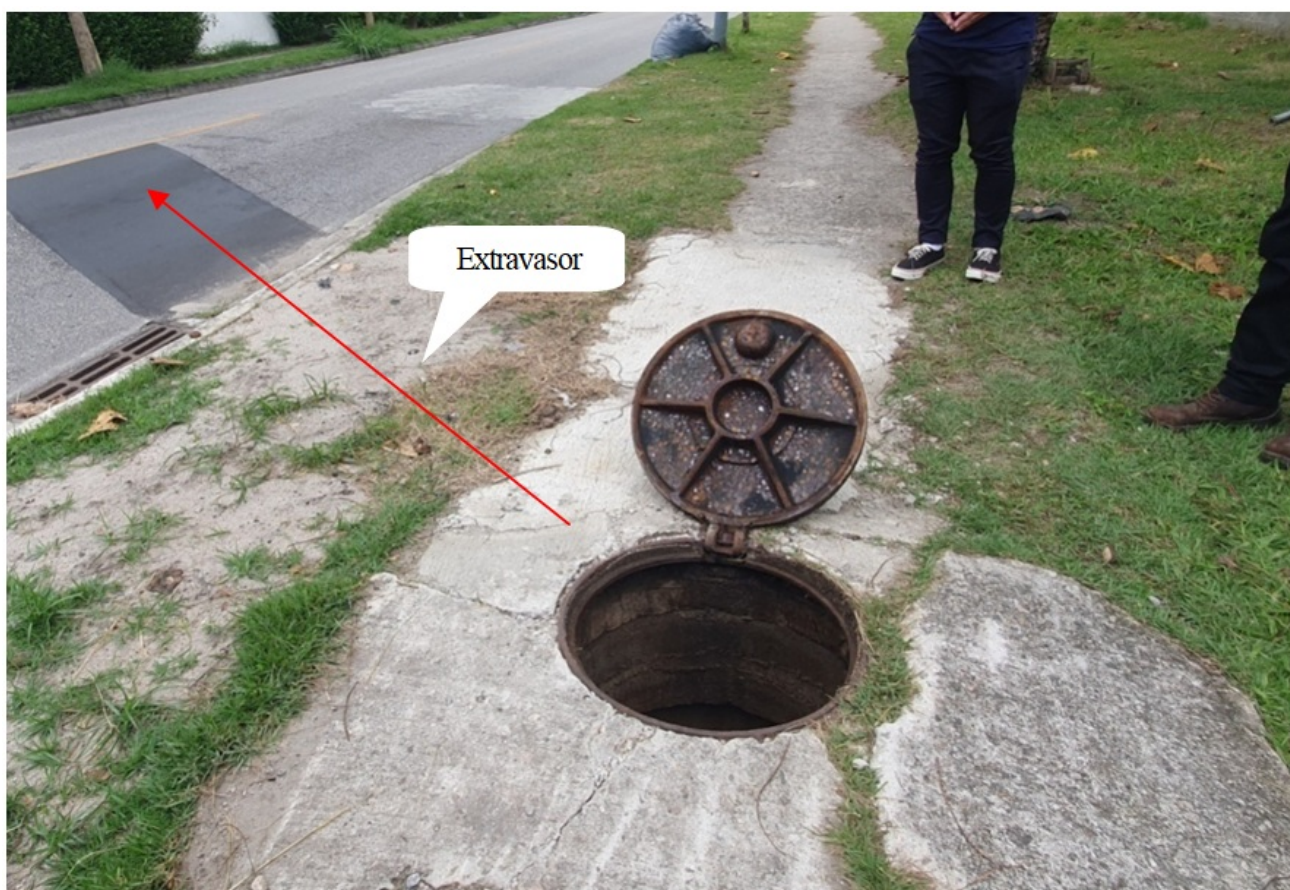
O terceiro PV apresentava efluentes em fluxo de movimento de saída para um extravasor (fotos 7 e 8). Porém trata-se de extravasor clandestino conectado a GAP.

Foto 7 - Terceiro PV encontrado na rua lateral ao condomínio.

Solicita-se ainda que a Concessionária desfaça a ligação clandestina de esgoto para a GAP encontrada na Rua Beth Lago.

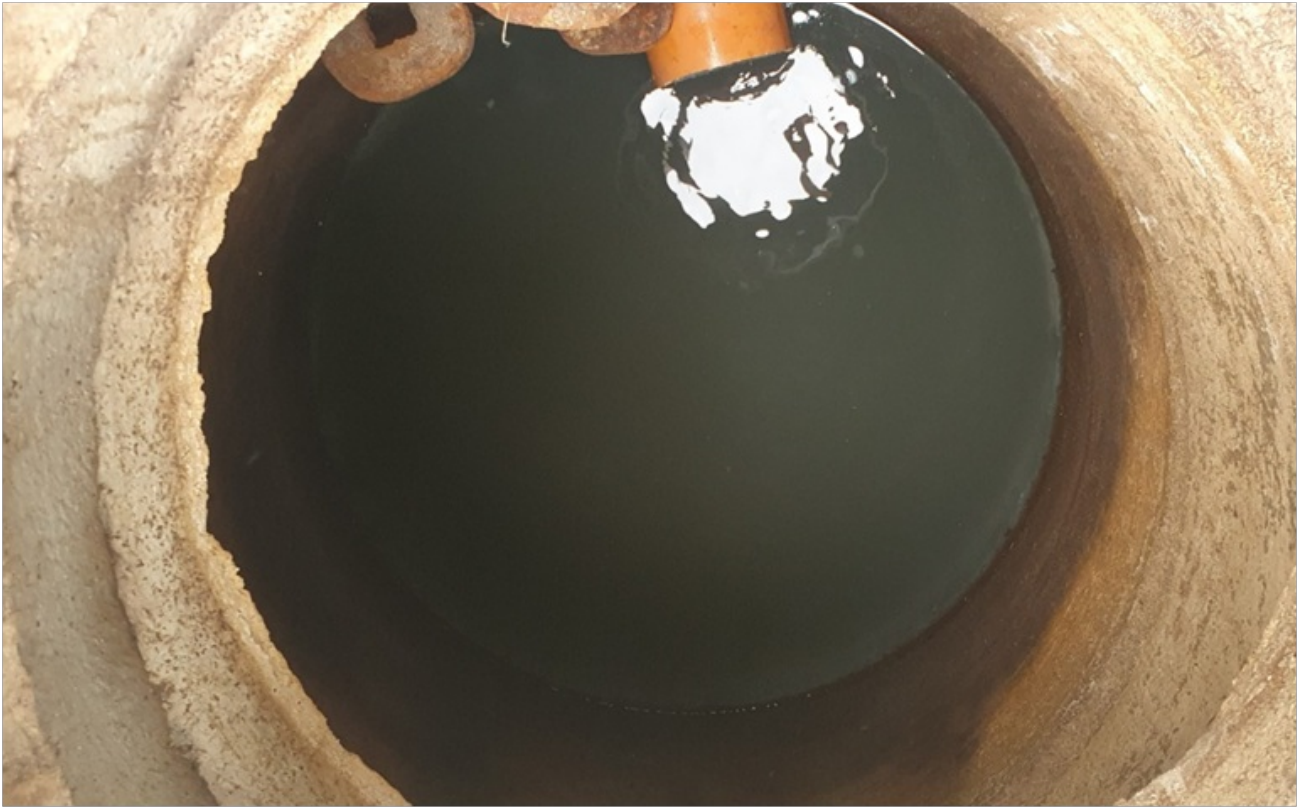
Foto 8 - PV com efluentes em fluxo de saída pelo extravasor.

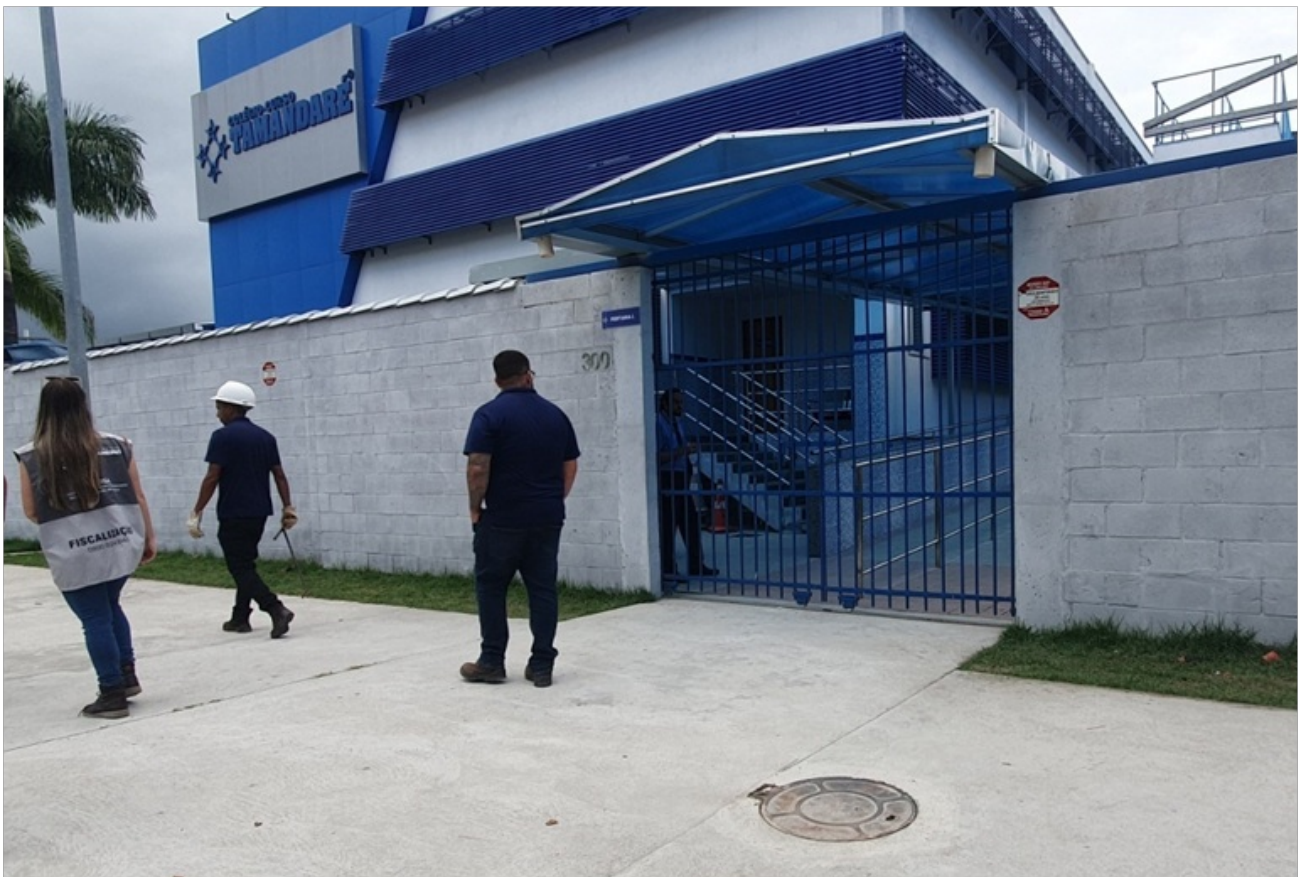
O quarto PV, em frente ao Colégio-Curso Tamandaré, apresentava efluentes com fluxo de chegada (fotos 9 e 10).

Foto 9 - Quarto PV encontrado em frente ao Colégio-Curso Tamandaré

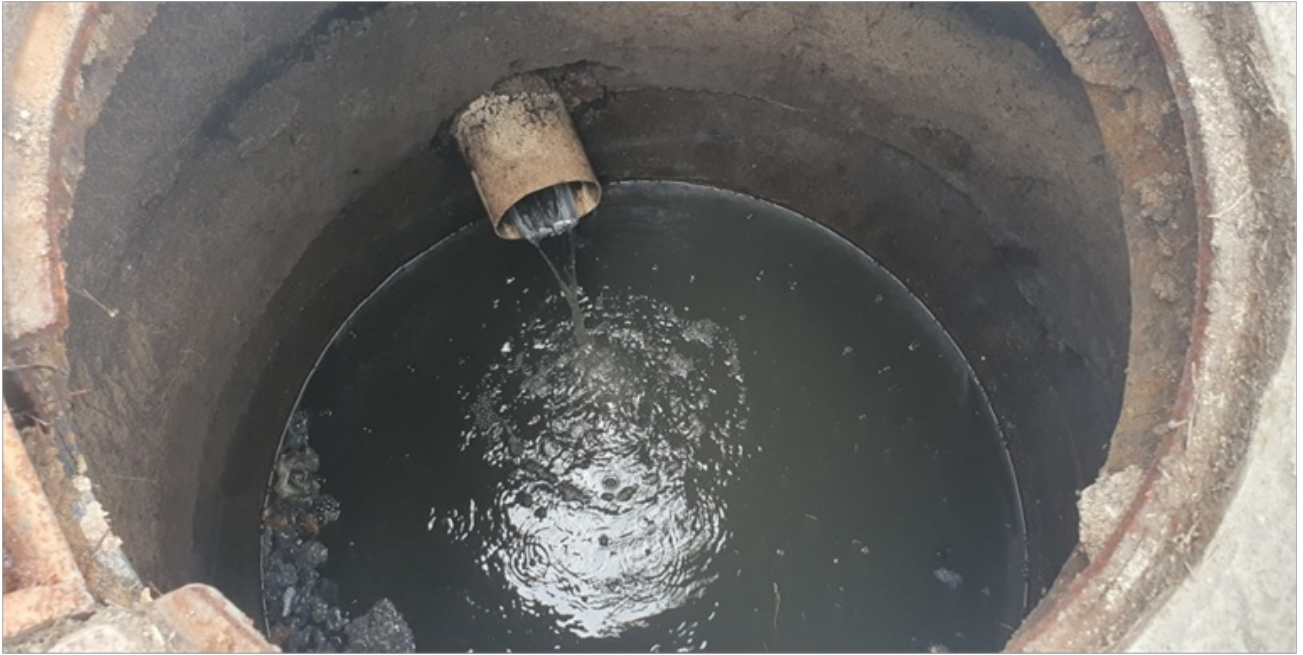
Foto 10 - Efluentes em fluxo de chegada ao quarto PV.

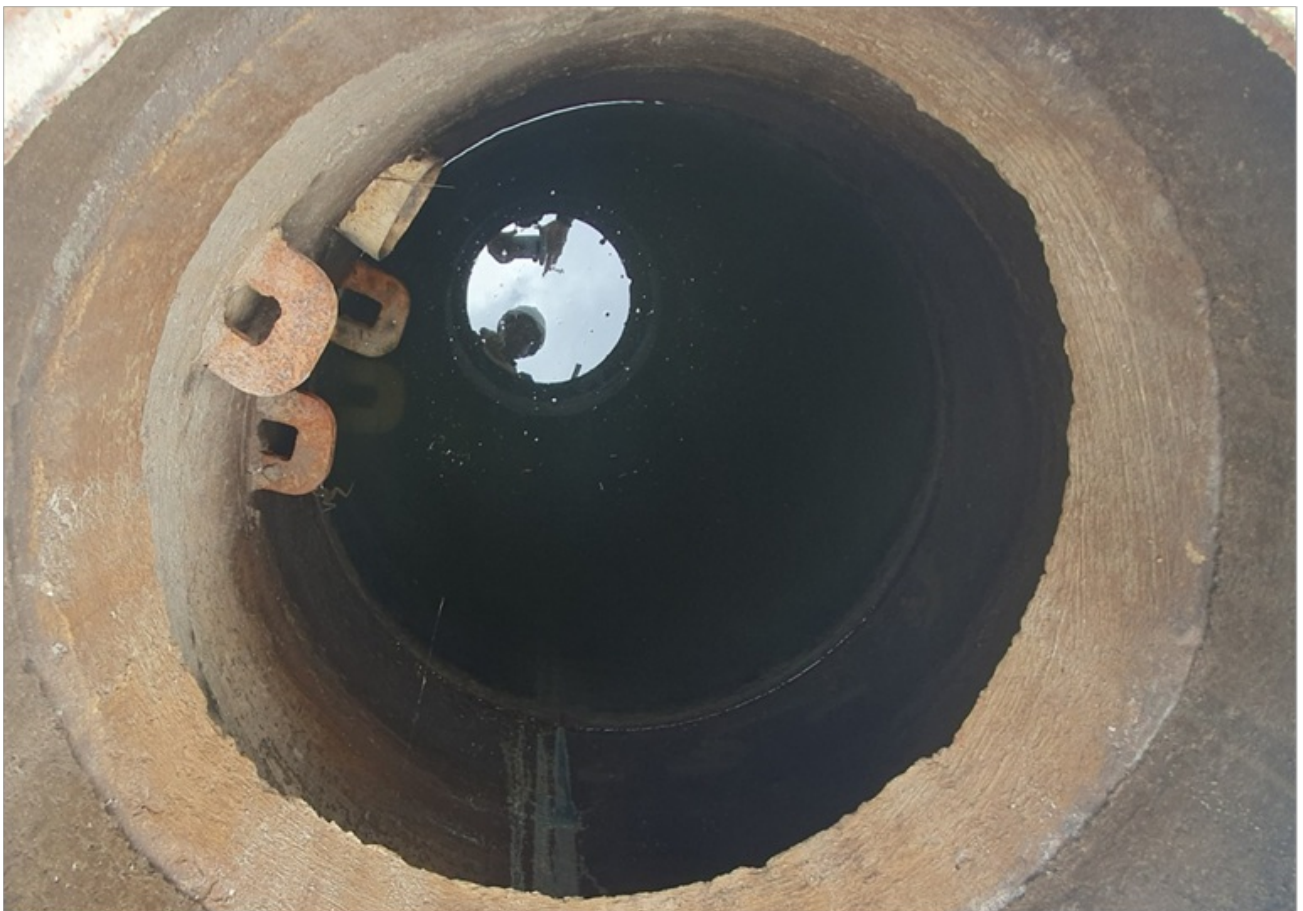
O quinto PV apresentava efluentes parados (foto 11) e o sexto poço (foto 12), em frente ao N° 170, é o poço da GAP onde deságua os coletores existentes até que essas redes sejam ampliadas com destino adequado.

Foto 11 - Quinto PV encontrado com efluentes parados

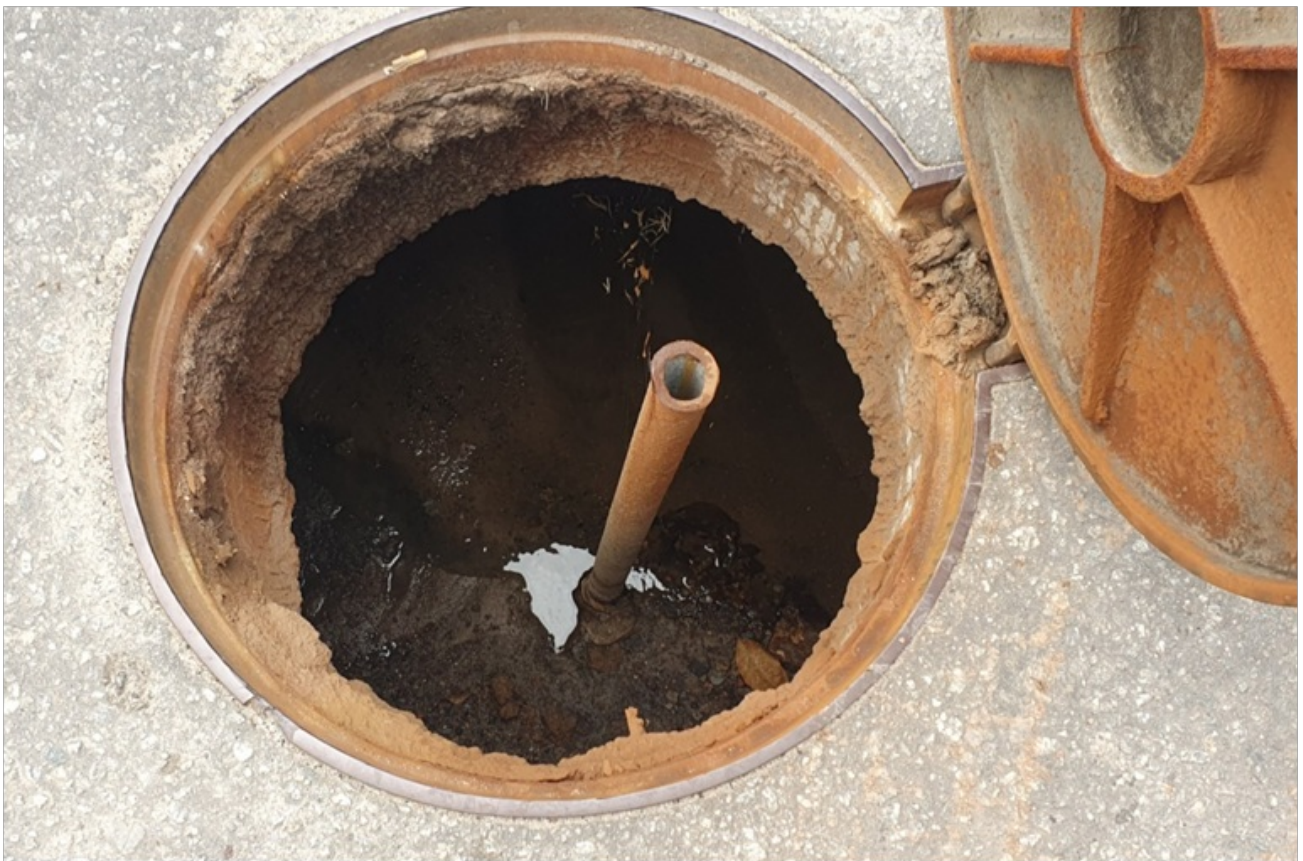
Foto 12 – Galeria de águas pluviais onde deságua a rede coletora.

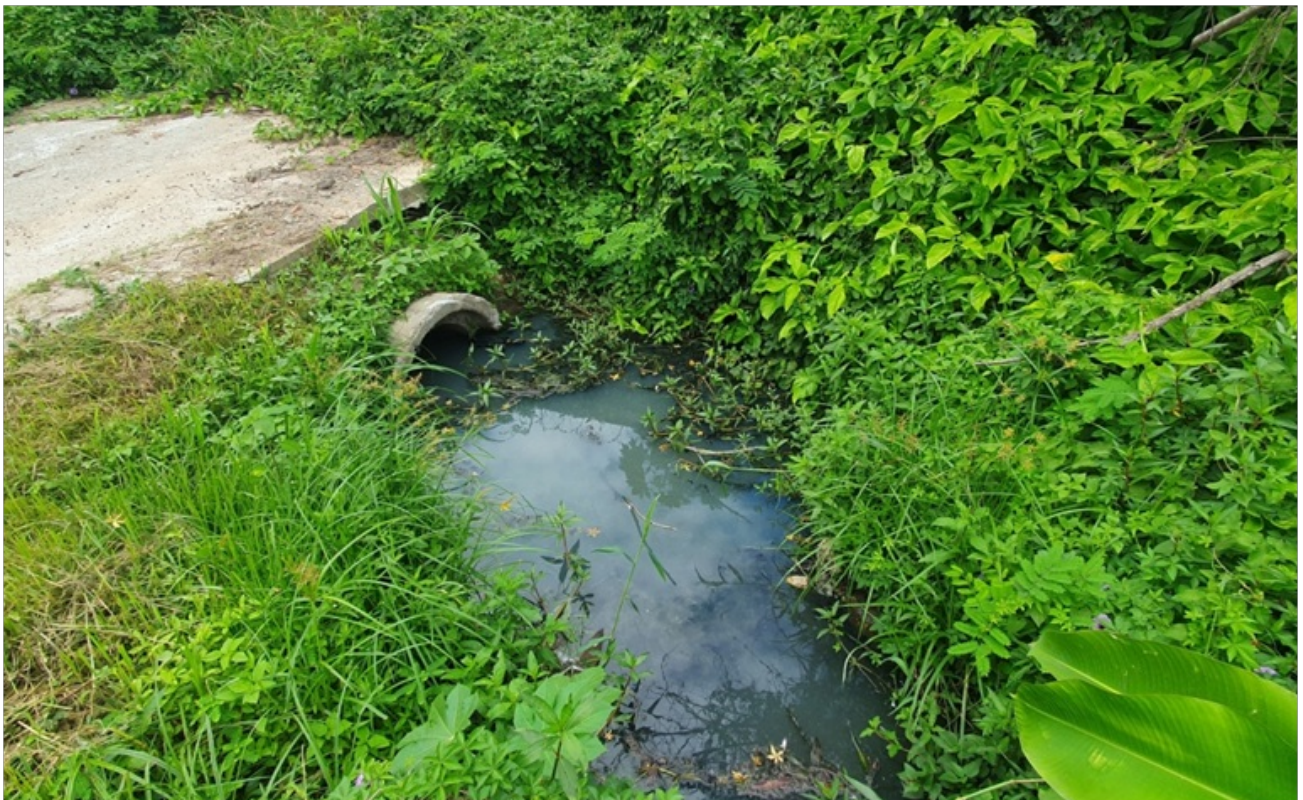
Foi verificado também que nos fundos do condomínio existe uma vala a céu aberto com indícios de esgoto sem tratamento (fotos 13 e 14), onde deságua o efluente supostamente tratado do condomínio.

Foto 13 - Vala com indícios de esgoto a céu aberto, encontrada na rua atrás do condomínio

Existe rede coletora de esgoto na testada do condomínio na Rua Rivadávia Campos. A obra de construção do citado condomínio foi aprovado com tratamento e ligação para a testada dos fundos no logradouro Dr. Crespo, onde não existe infraestrutura de esgoto, mas sim uma vala de drenagem construída a céu aberto. Não foi verificada a existência de instalações de bombeamento aparentes na ETE do condomínio, sendo que a NBR 12.209 (ABNT) preconiza que as estações de tratamento por lodo ativado com operação intermitente (em batelada) devem ser automatizadas.

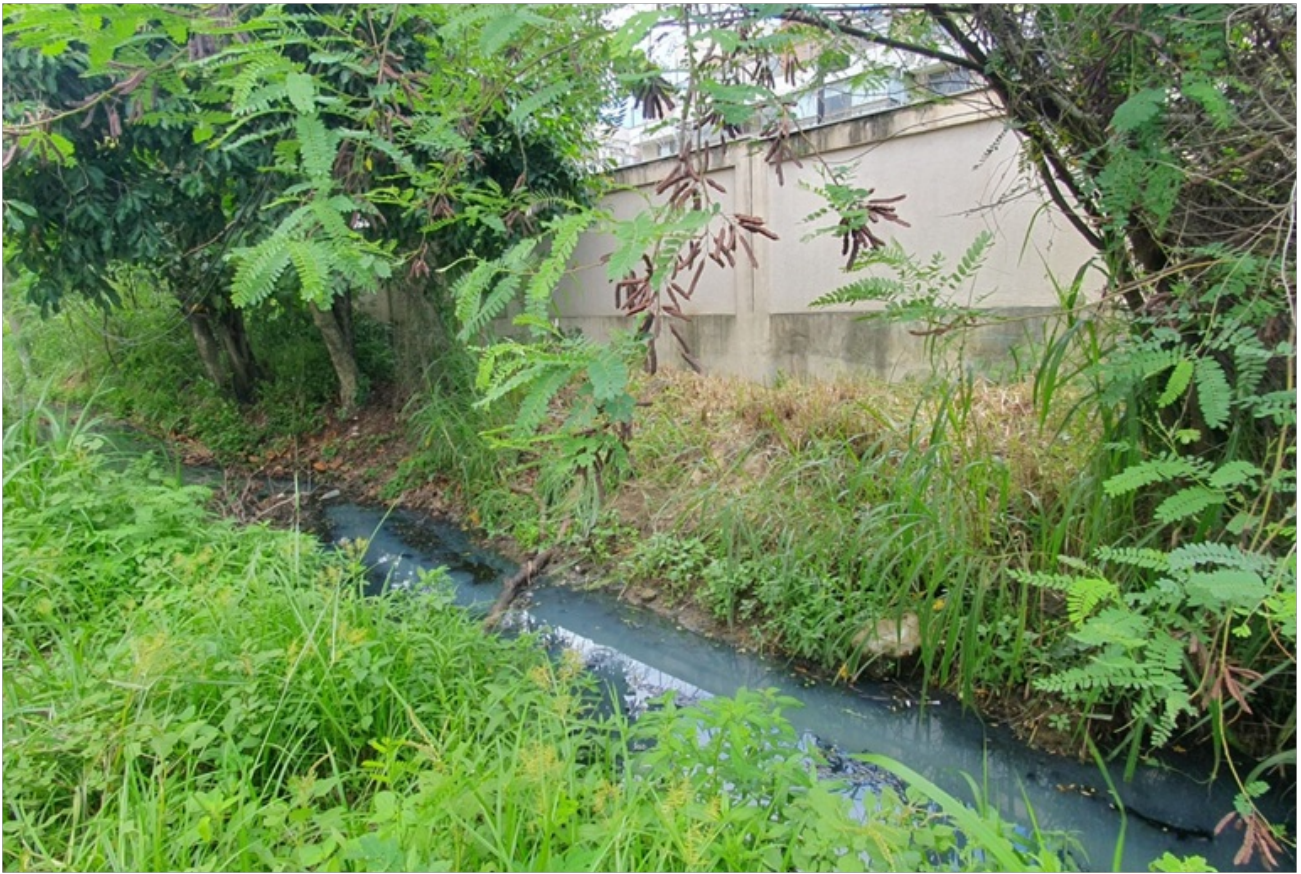
Foto 14 – Continuação da vala com indícios de esgoto a céu aberto, encontrada na rua atrás do condomínio.
