## RELATÓRIO DE FISCALIZAÇÃO AGENERSA/CASAN Nº031/2024

| Local Fiscalizado | Campo de Instrução Gericinó – Vila Militar - Deodoro, RJ | | |
| Tipo da Ocorrência | Vazamento em tubulação DN 400 | | |

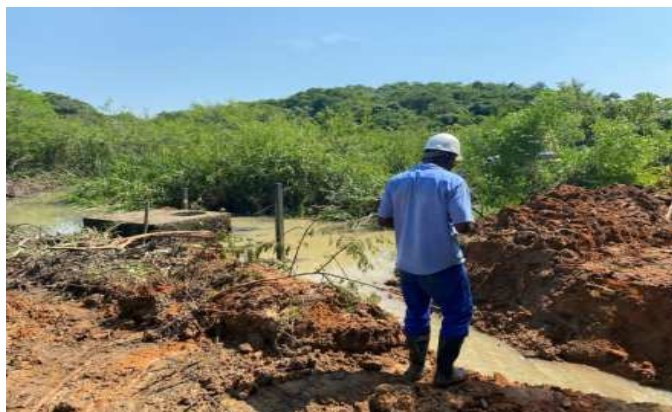
O local se encontrava encharcado (fotos 2 e 3), e mesmo após um dia inteiro de trabalhos de investigação e interrupção do abastecimento, não foi possível localizar o ponto do vazamento.

Foto 2 - Local da ocorrência do vazamento de água em Deodoro.

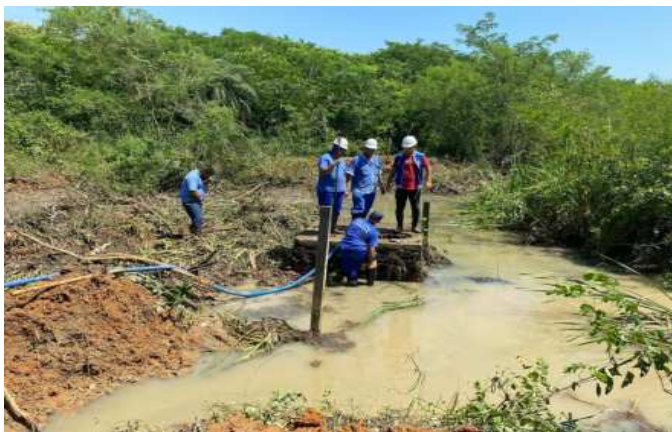
Foto 3 – Equipe de colaboradores trabalhando no bombeamento da água acumulada do vazamento para posterior localização do mesmo.

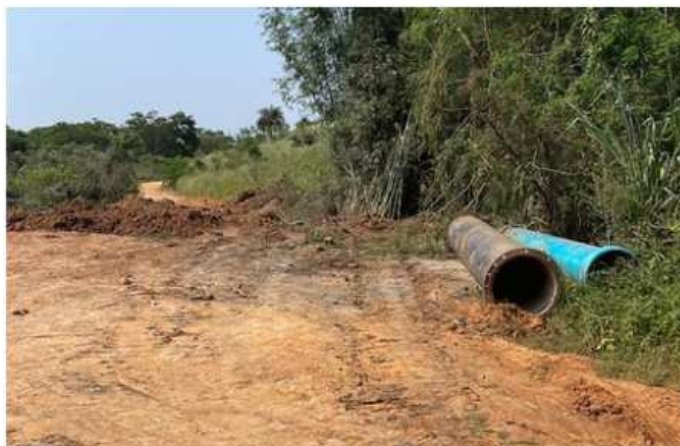
Foto 4 - Local dos trabalhos do vazamento.

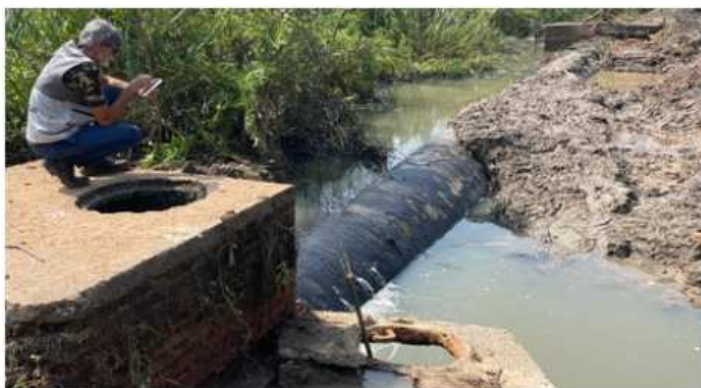
No dia 18/03/2024, às 14:00 h, a equipe de FISCALIZAÇÃO/CASAN retornou ao local e foi informado pela concessionária que havia sido encontrado o local do vazamento, linha de DN 400, em posição verticalmente inferior da adutora de 1750 mm (foto 5).

Foto 5 – Localização da adutora de 1750 mm.

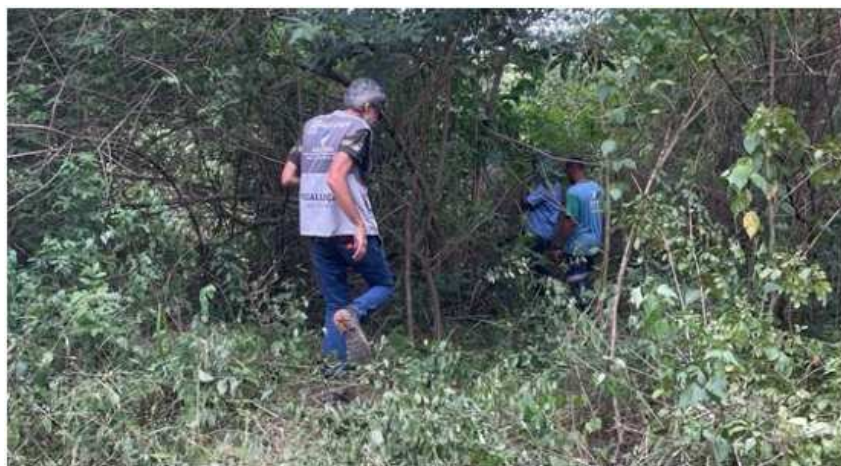
O ponto de vazamento encontrado, além de possuir vegetação densa, continuava encharcado e prejudicava o início dos trabalhos e o acesso dos maquinários (fotos 6 e 7).

Foto 6 - Colaboradores da Concessionária levando a equipe de fiscalização CASAN ao ponto exato da identificação do vazamento.

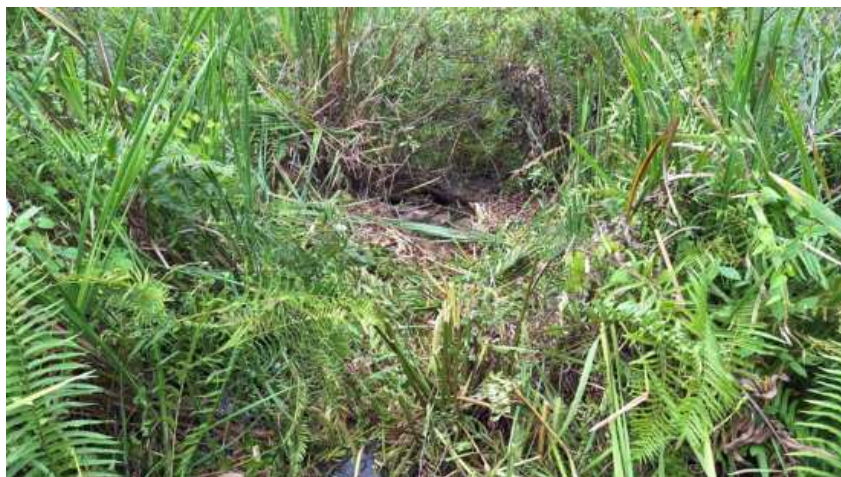
Foto 7 - Localização do ponto de vazamento na tubulação DN 400.

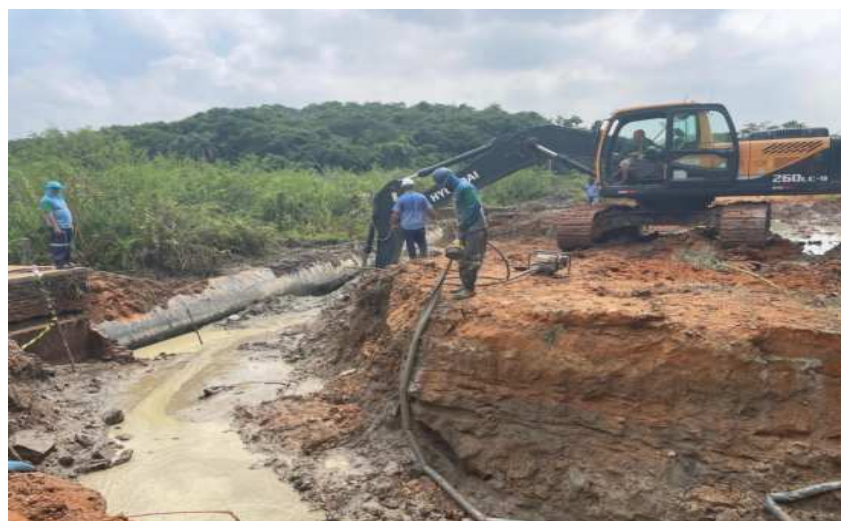
No dia 19/03/2024 a equipe de fiscalização CASAN voltou ao local da ocorrência por volta das 10:30 horas e constatou que o terreno ainda encontrava-se encharcado, o maquinário já estava executando os trabalhos junto com as bombas de sucção porém sem muito sucesso devido a baixa potência das bombas (fotos 8 e 9). Apesar do local do vazamento já ter sido identificado, a dificuldade em adentrar com o maquinário no exato ponto do vazamento fez com que a equipe da concessionária mudasse o foco de trabalho para um ponto da tubulação à montante do vazamento, mais acessível (foto 10). Porém neste local o solo também encontrava-se encharcado e com a presença de lama, dificultando os trabalhos de escavação e localização da tubulação no subsolo para que se iniciassem os trabalhos de reparos. A equipe de fiscalização CASAN foi embora do local por volta das 16:30 horas e ainda não haviam escavado o solo ao redor da tubulação DN 400.

Foto 8 - Trabalhos de escavação em andamento.

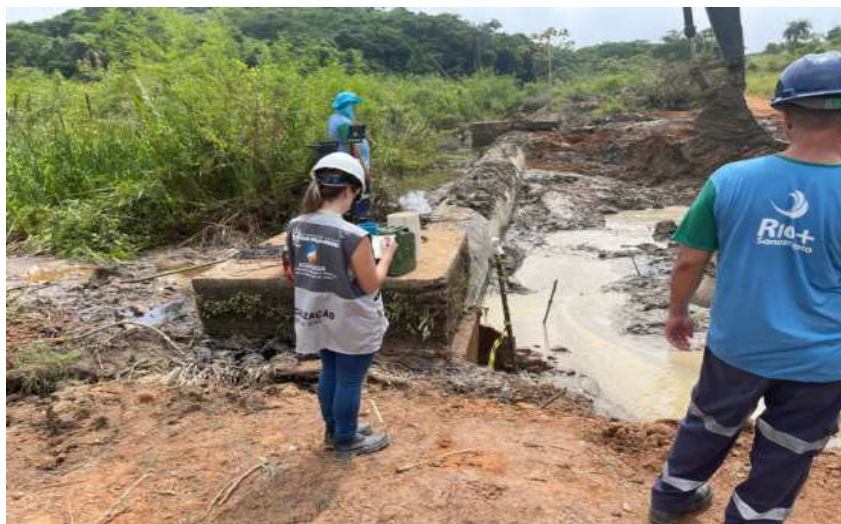
Foto 9 - Equipe de fiscalização CASAN atuando no acompanhamento dos trabalhos.

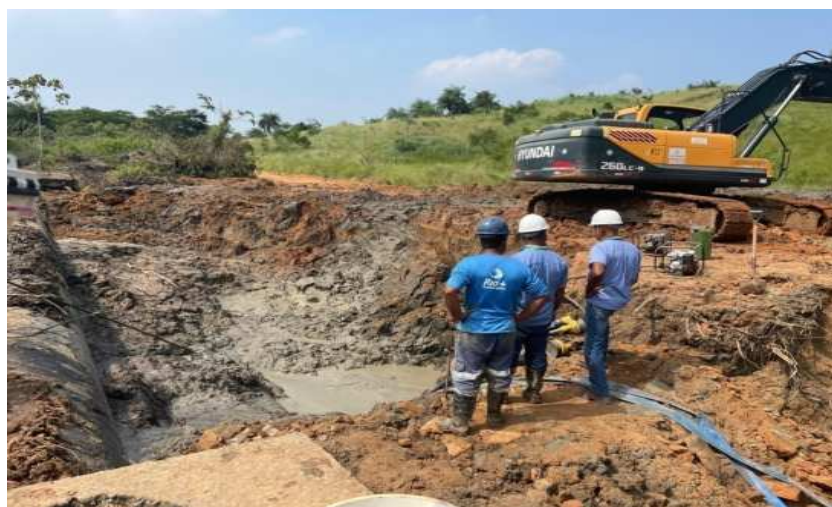
Foto 10 - Trabalhos de escavação em andamento.

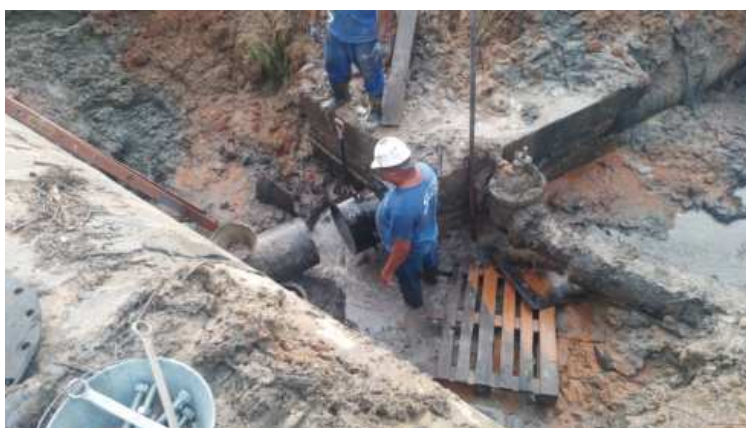
Foto 11 - Trabalho de capeamento sendo executado na tubulação DN 400.

Foi informado à equipe de fiscalização que os trabalhos continuaram até a manhã do dia seguinte e que por volta das 10:00 horas da manhã do dia 20/03/2024, os reparos já haviam sido finalizados. Foi feito um capeamento na tubulação de DN 400 à montante do local do vazamento (fotos 11 e 12) e com isso a tubulação a partir do capeamento ficou inativa.

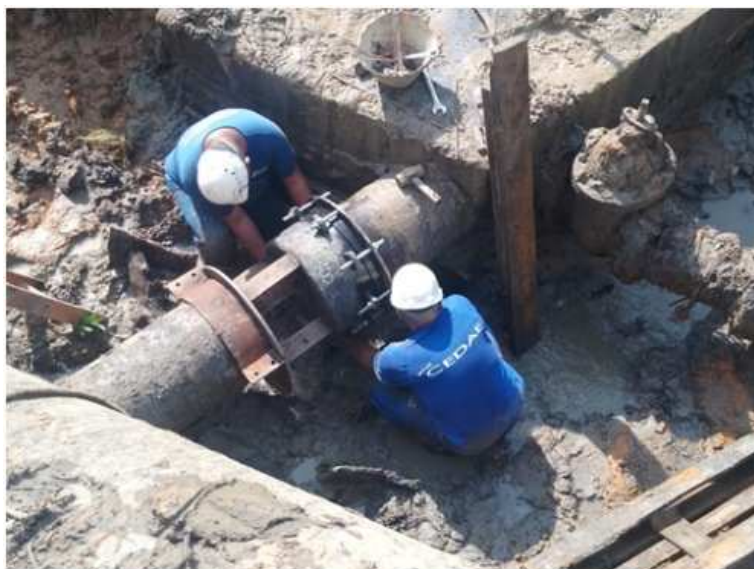
Foto 12 - Finalização do trabalho de capeamento da tubulação DN 400
