**RELATÓRIO DE FISCALIZAÇÃO AGENERSA/CASAN N° 033/2024**

| <b>Local Fiscalizado:</b> | EEE Comida Árabe (Av. Borges de Medeiros S/N - Lagoa, Rio de Janeiro – RJ) | | |
| <b>Tipo da Ocorrência:</b> | Fiscalização Periódica | | |
| <b>Objetivo da Fiscalização:</b> | Verificar Operação dos equipamentos | | |

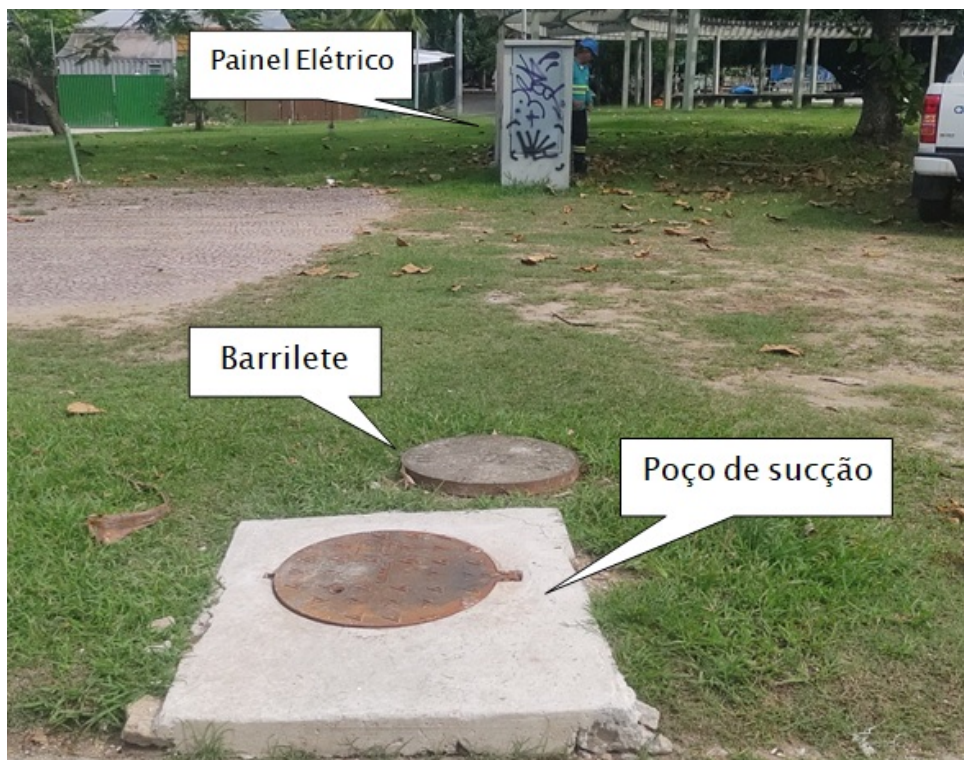
A Estação Elevatória de Esgoto vistoriada não possui identificação nem acesso restrito, sendo localizada em área pública com boa iluminação natural e artificial (do próprio local público). A EEE está em bom estado de conservação (foto 1), o poço de sucção estava devidamente tampado, porém sem trava e o painel elétrico estava trancado. A Estação Elevatória não possui gradeamento, apenas poço de sucção (foto 2), com um conjunto motobomba submersível instalado, que funciona de forma alternada e automatizada. Constatou-se a presença de fiação disposta de maneira inadequada, dentro do poço de sucção. O conjunto motobomba possui uma válvula de retenção (foto 3) localizada no barrilete. Não possui conjunto motobomba reserva. O operador não soube informar a potência da motobomba.

Foto 1 - EEE Comida Árabe e identificação dos seus elementos.

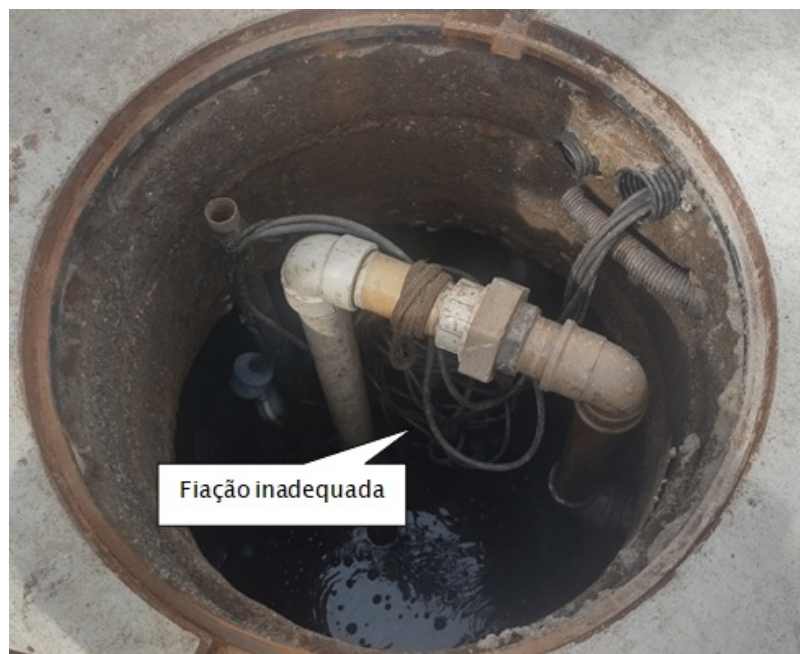
Foto 2 - Poço de sucção onde está instalado o conjunto motobomba.

- Providenciar registros *in loco* de manutenções realizadas;
- Providenciar a identificação da unidade;
- Providenciar adequação da fiação no poço de sucção;
- Providenciar a sinalização de segurança de risco de choque elétrico, e
- Providenciar o Prontuário de Instalações Elétricas, Atestado de Saúde Ocupacional e outros documentos.

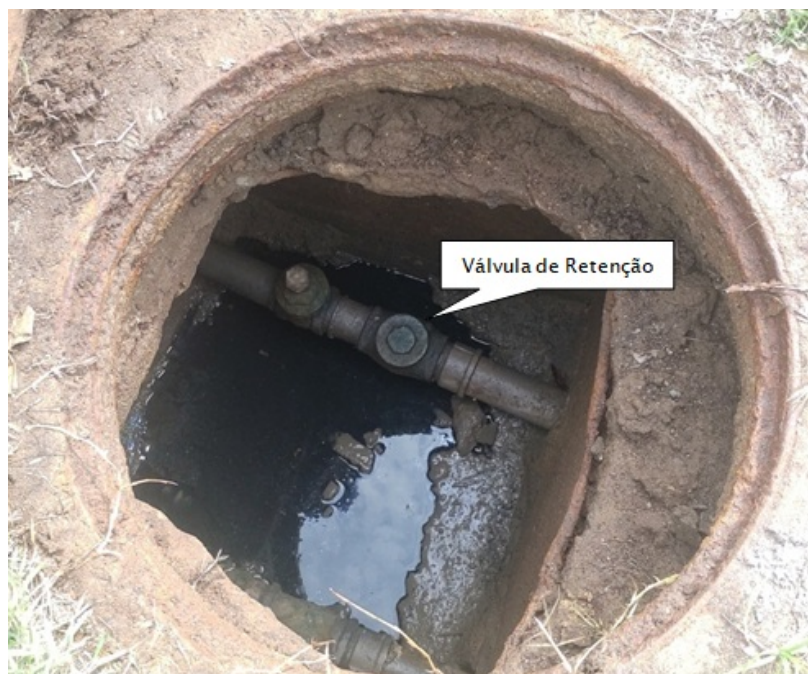
Foto 3 - Barrilete onde está localizada a válvula de retenção.

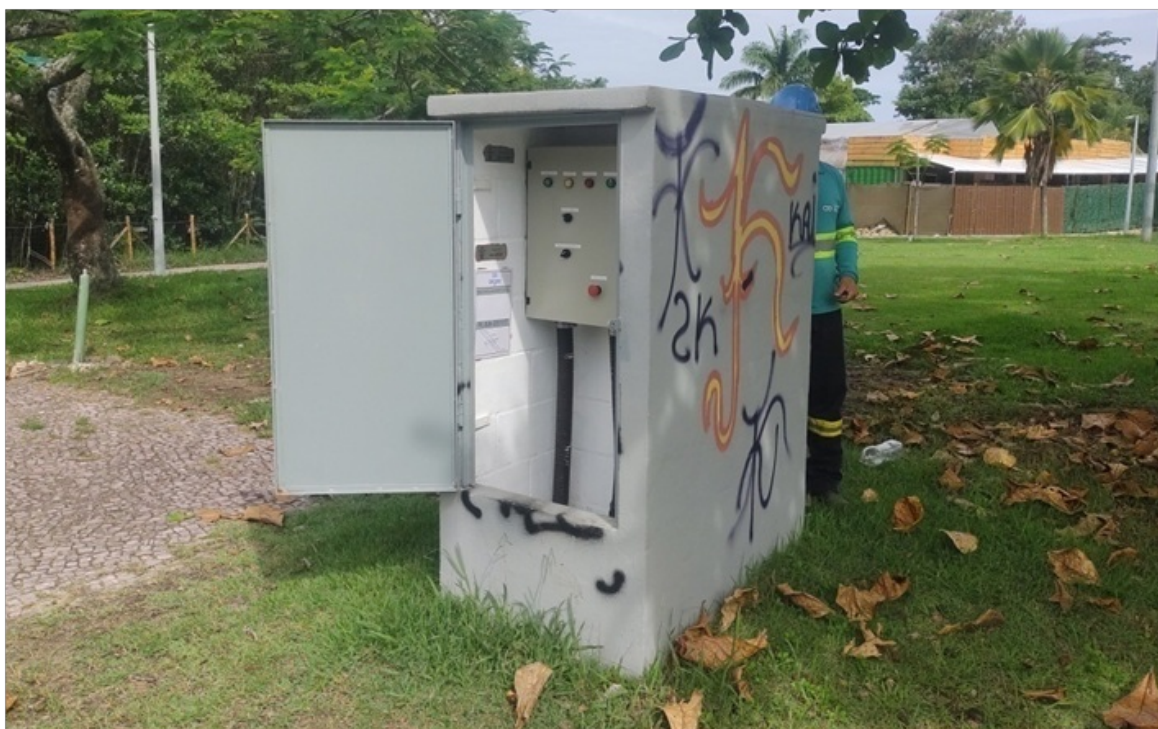
O painel de controle elétrico fica protegido por abrigo de alvenaria com portas metálicas (fotos 4, 5 e 6). No geral esta estrutura está adequadamente conservada, porém não possui sinalização de risco de choque elétrico.

Foto 4 - Painél Elétrico em abrigo com bom estado de conservação.

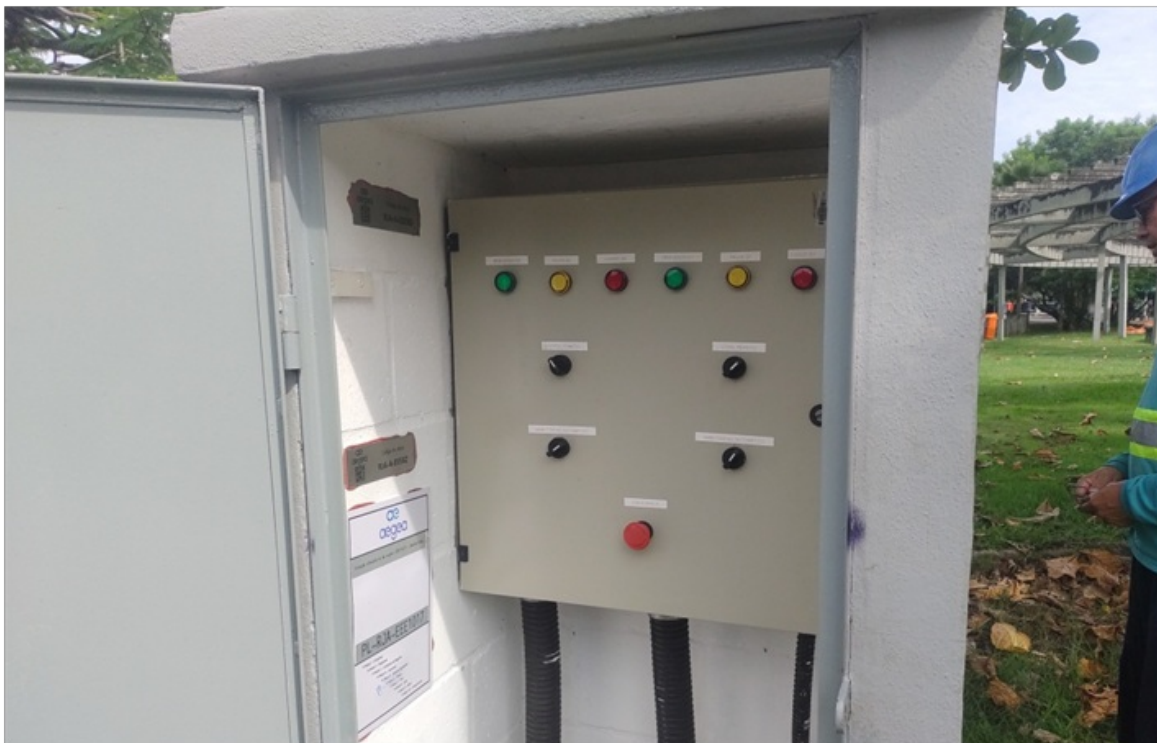
Foto 5 - Painél Elétrico sem sinalização de risco de choque elétrico.

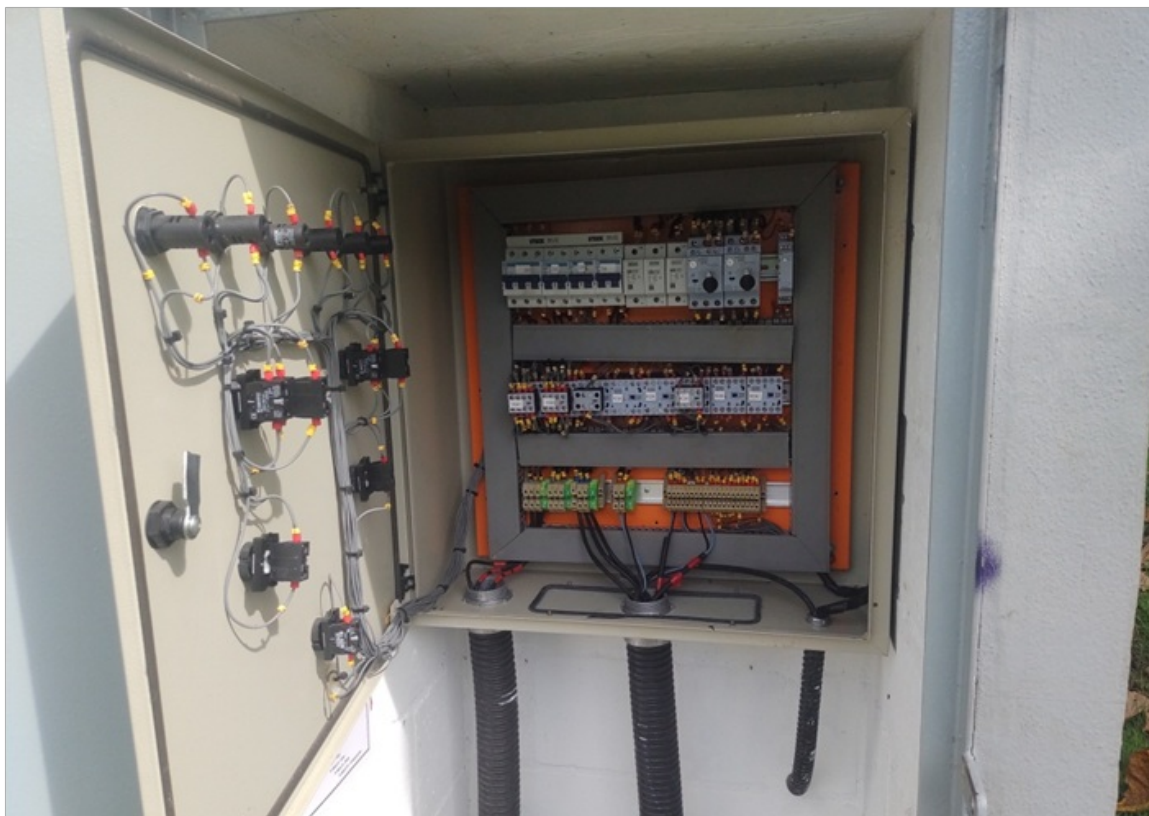
Foto 6 - Painél de comando elétrico.
