### **RELATÓRIO DE FISCALIZAÇÃO AGENERSA/CASAN Nº 034/2024**

| <b>Processo:</b> | SEI-480002/001314/2024 | <b>Data:</b> | 02/04/2024 |
| <b>Local Fiscalizado:</b> | EEE Parque dos Patins (Av. Borges de Medeiros S/N - Lagoa, Rio de Janeiro – RJ) | | |
| <b>Objetivo da Fiscalização:</b> | Verificar Operação dos equipamentos | | |

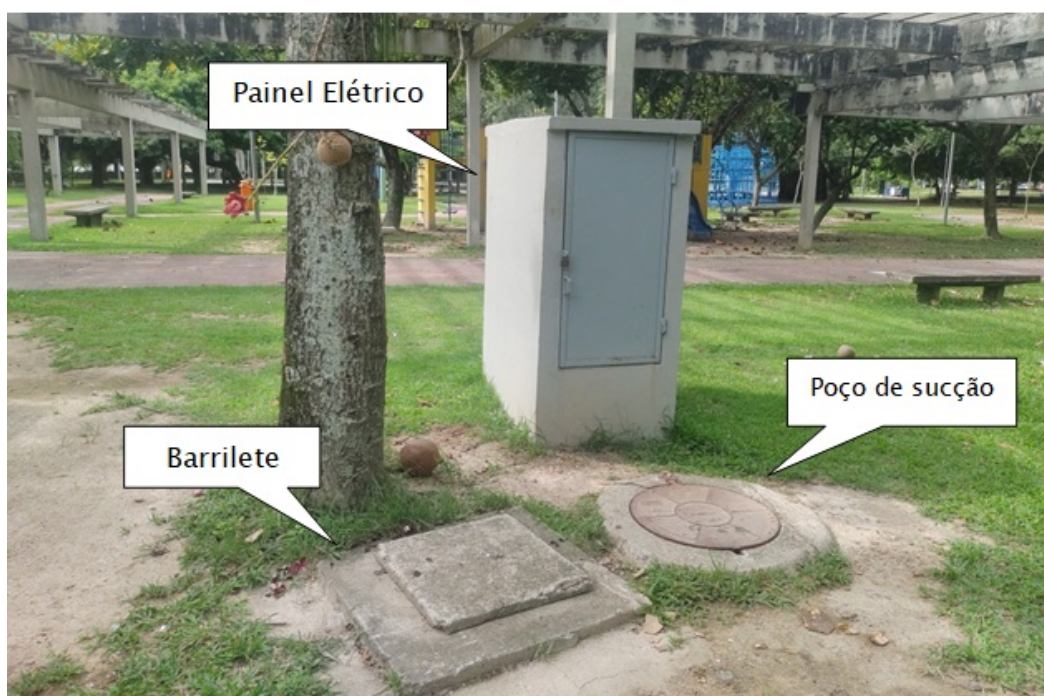
A Estação Elevatória de Esgoto não possui identificação nem acesso restrito, sendo localizada em área pública com boa iluminação natural e artificial (do próprio local público). A EEE no geral está em bom estado de conservação, o poço de sucção estava devidamente tampado, porém sem trava e o painel elétrico estava trancado (foto 1). A Estação Elevatória não possui gradeamento, apenas poço de sucção (foto 2), com dois conjuntos motobombas submersíveis instalados, sendo que um conjunto é reserva, que funcionam de forma alternada e automatizada. Constatou-se a presença de fiação disposta de maneira inadequada, dentro do poço de sucção. Os conjuntos motobombas possuem válvulas de retenção (foto 3) localizadas no barrilete, porém a tampa do local onde estão localizadas as válvulas de retenção não está adequada (foto 4). O operador não soube informar a potência da motobomba.

Foto 1 - EEE Parque dos Patins e identificação dos seus elementos.

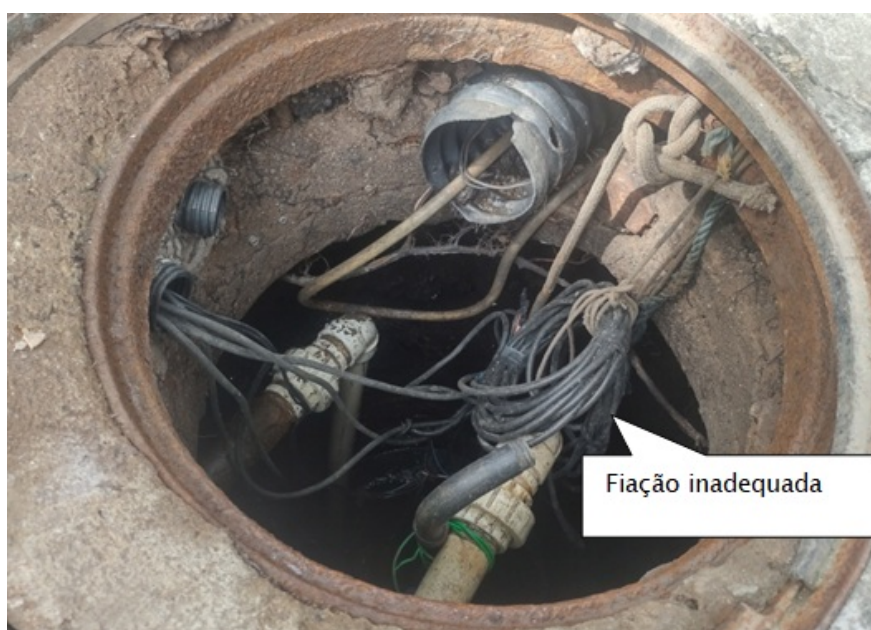
Foto 2 - Poço de sucção onde está instalado o conjunto motobomba.

- Providenciar registros *in loco* de manutenções realizadas;
- Providenciar a identificação da unidade;
- Providenciar a substituição da Tampa do barrilete;
- Providenciar adequação da fiação no poço de sucção;
- Providenciar a sinalização de segurança de risco de choque elétrico, e
- Providenciar o Prontuário de Instalações Elétricas, Atestado de Saúde Ocupacional e outros documentos.

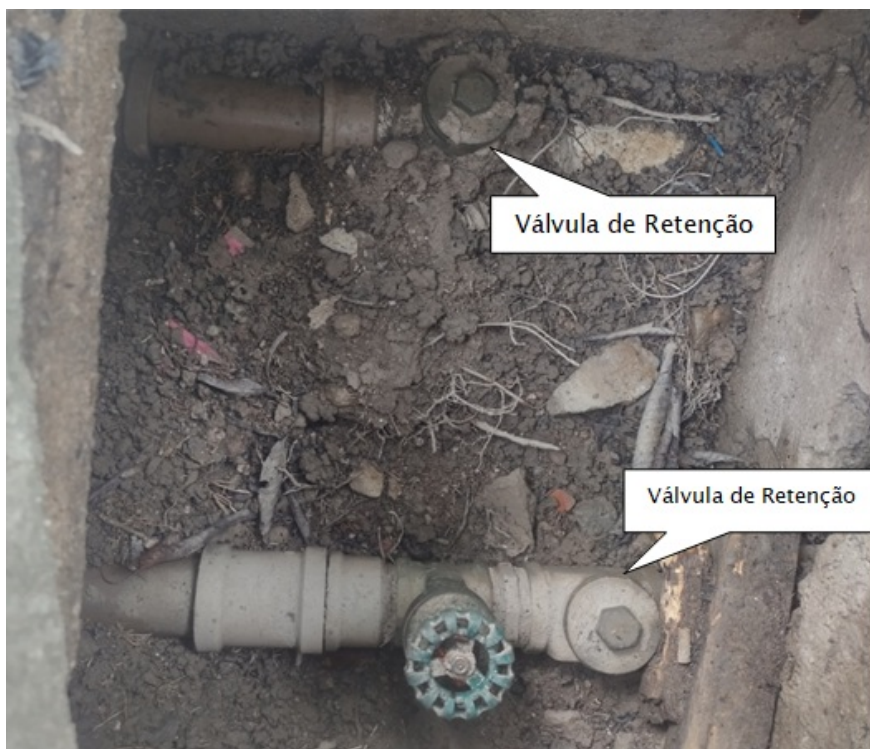
Foto 3 - Barrilete onde está localizada a válvula de retenção e a ventosa

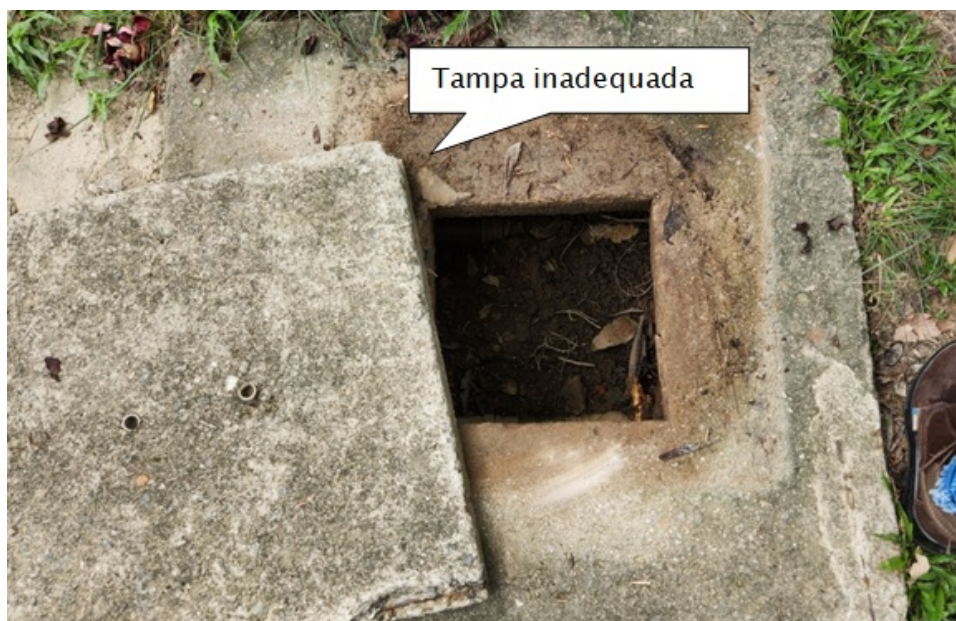
Foto 4 - Tampa inadequada no barrilete.

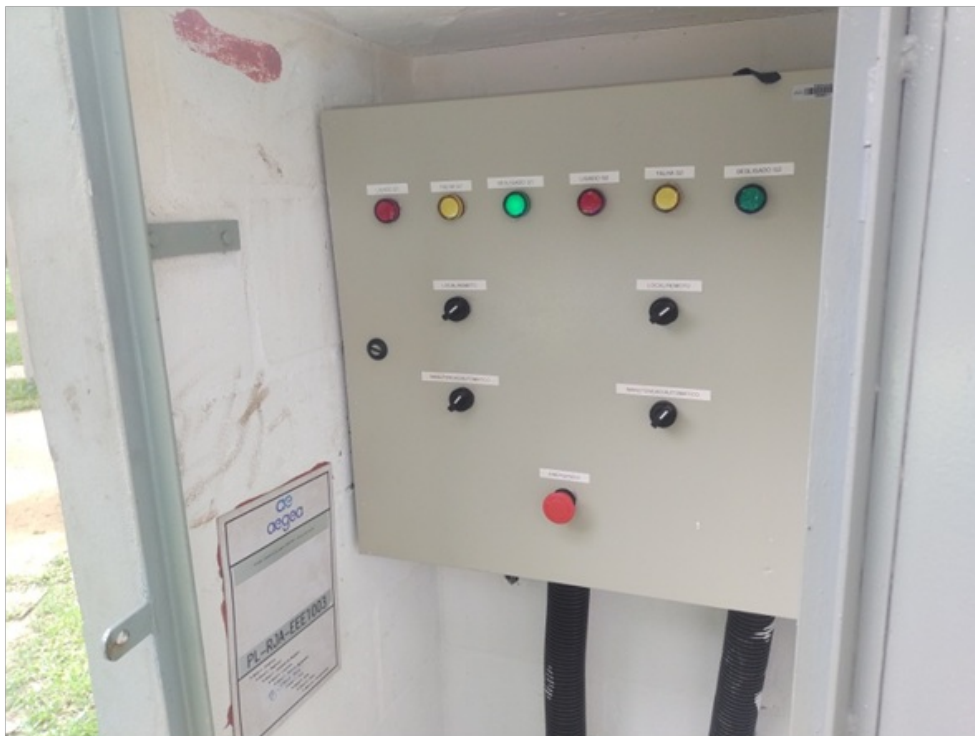
O painel de controle elétrico fica protegido por abrigo de alvenaria com portas metálicas (fotos 4, 5 e 6). No geral essa estrutura está adequadamente conservada, porém não possui sinalização de risco de choque elétrico.

Foto 5 - Painel elétrico em abrigo com bom estado de conservação, mas sem sinalização de risco de choque elétrico.

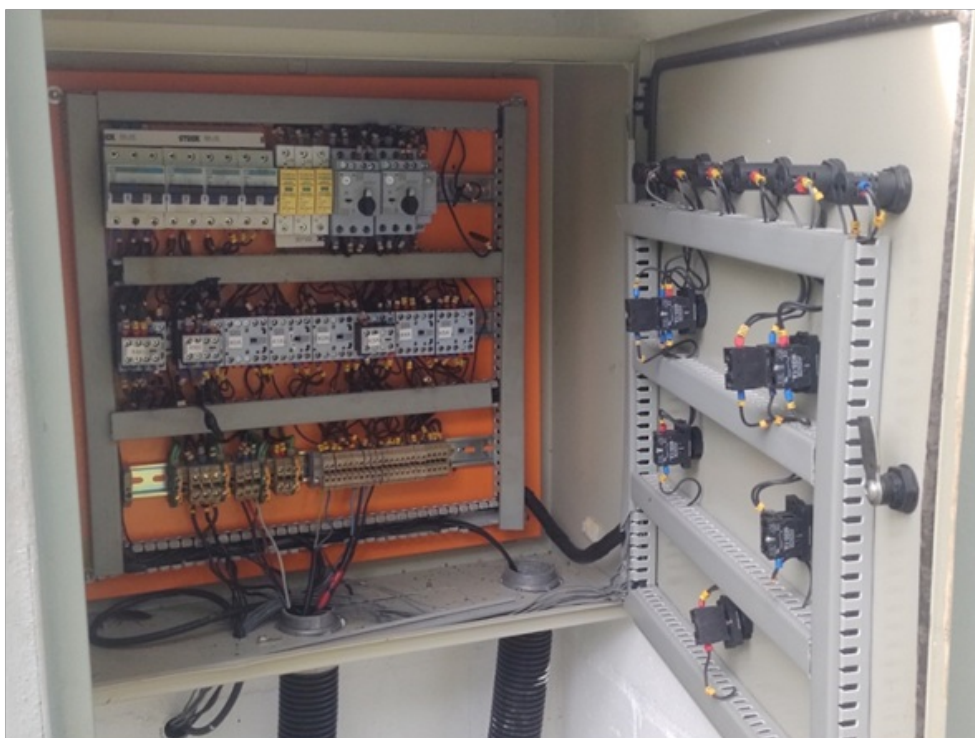
Foto 6 - Painel de comando elétrico.
