**RELATÓRIO DE FISCALIZAÇÃO AGENERSA/CASAN Nº 038/2024**

| <b>Local Fiscalizado:</b> | Alameda Floriano Peixoto, Urca, Rio de Janeiro – RJ (EEE 35 Forte de São João) | | |
| <b>Objetivo da Fiscalização:</b> | Verificar Operação dos equipamentos - padrões aceitáveis | | |

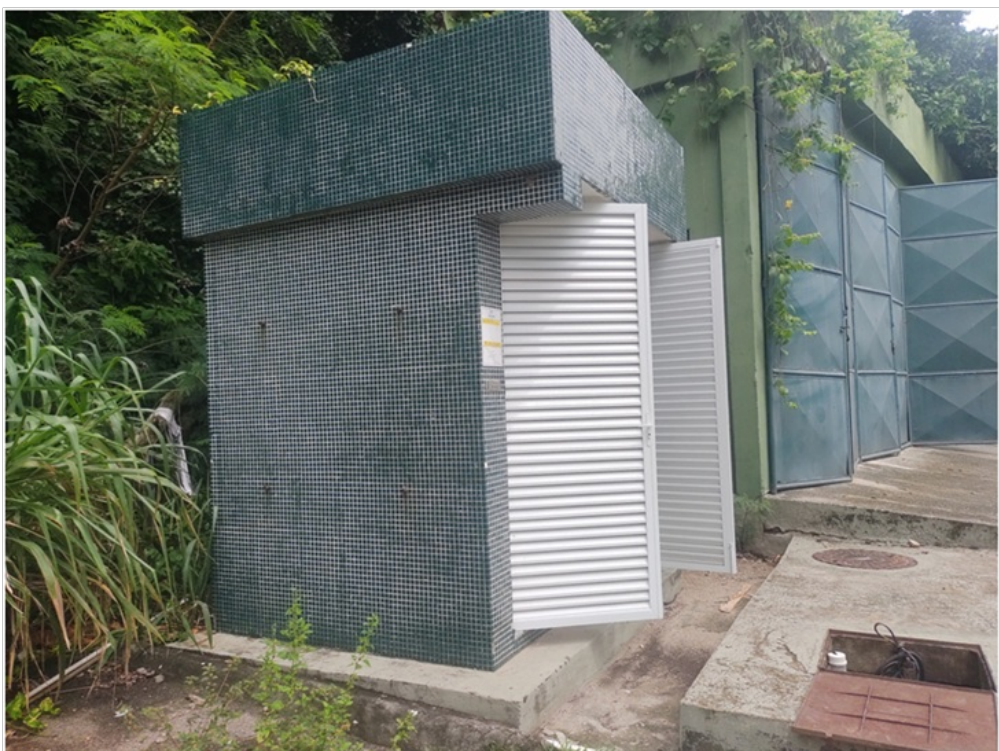
O painel de controle elétrico fica protegido por abrigo de alvenaria com laje e portas de alumínio (fotos 1, 2, 3 e 4). Constaram-se algumas inconformidades no abrigo como:

Figura 1 – Abrigo do quadro de controle elétrico.

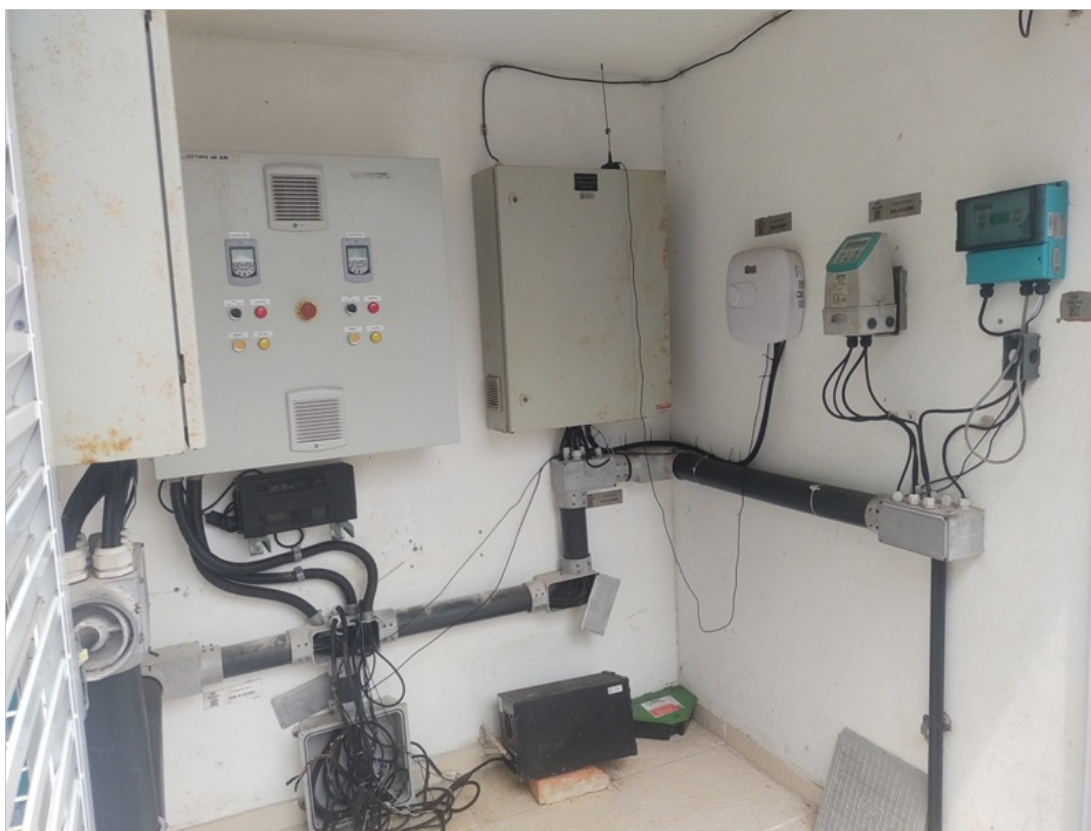
- marcas de infiltrações na laje;
- falta de tampas em caixas de passagem para cabos elétricos;
- equipamento em contato com o piso;
- ausência de sinal visual de risco de choque elétrico próximo ao painel.

Figura 2 – Área interna do abrigo. Cabos elétricos expostos e equipamento apoiado de maneira improvisada.

A concessionária deverá sanar as não conformidades que foram constatadas pela equipe da AGENERSA. Adicionalmente recomenda-se que seja solicitado que a empresa comprove a destinação ambientalmente adequada dos resíduos sólidos da estação e detalhe o histórico de manutenções na estação.

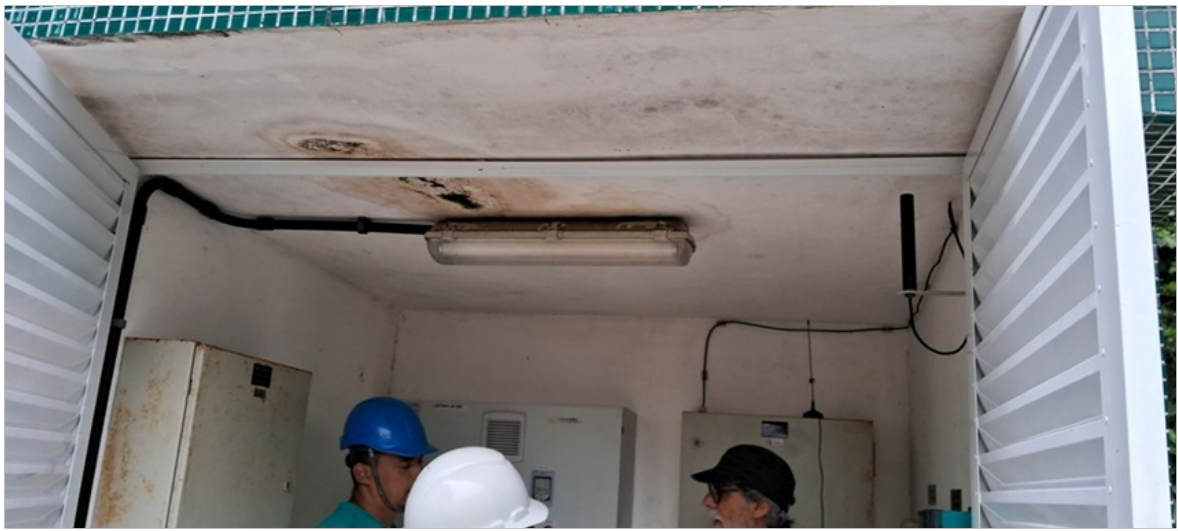
Figura 3 – Manchas no teto do abrigo indicando infiltrações e mofo.

| ESTAÇÃO ELEVATÓRIA (Esgoto) | | | |
|---|---|---|---|
| Existem sinais de vazamento na EEEB? | X | | Infiltrações no abrigo |

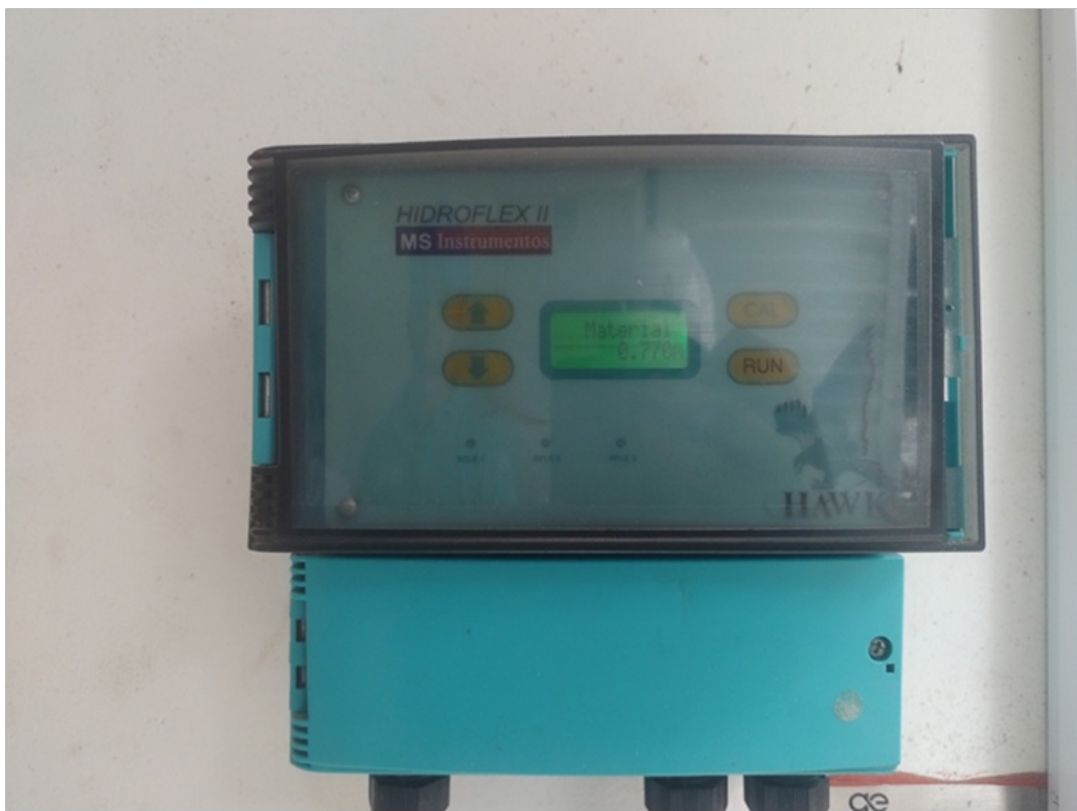
Figura 4 – Painel eletrônico indicando o nível de efluente no poço de sucção

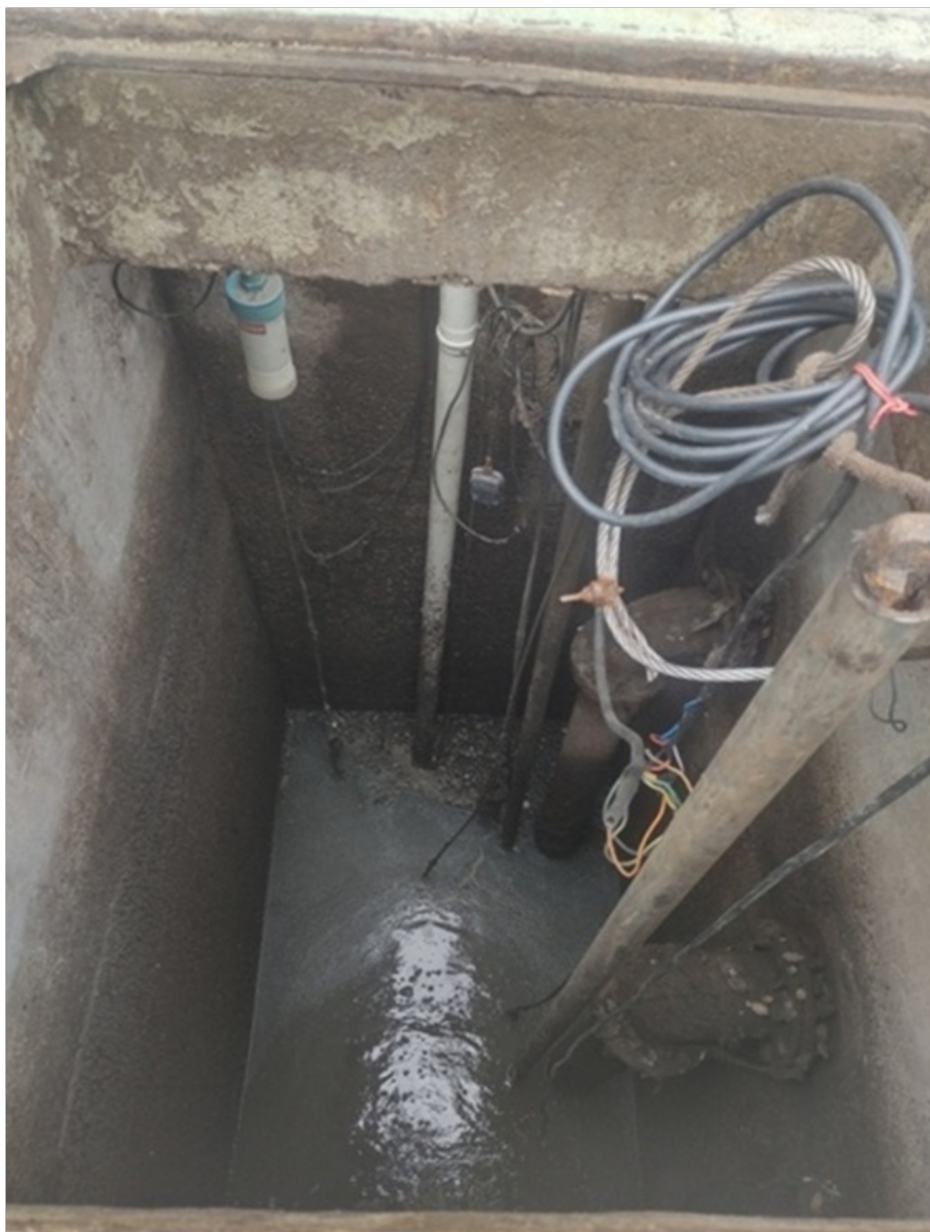
No momento da vistoria uma das bombas estava em funcionamento e o poço de sucção estava com efluente no nível de 0,8m. Não foi possível realizar a avaliação visual dos 2 conjuntos motobombas, pois eles estavam submersos pelos efluentes sanitários.

Figura 5 - Poço de sucção com monitoramento eletrônico do nível do efluente.

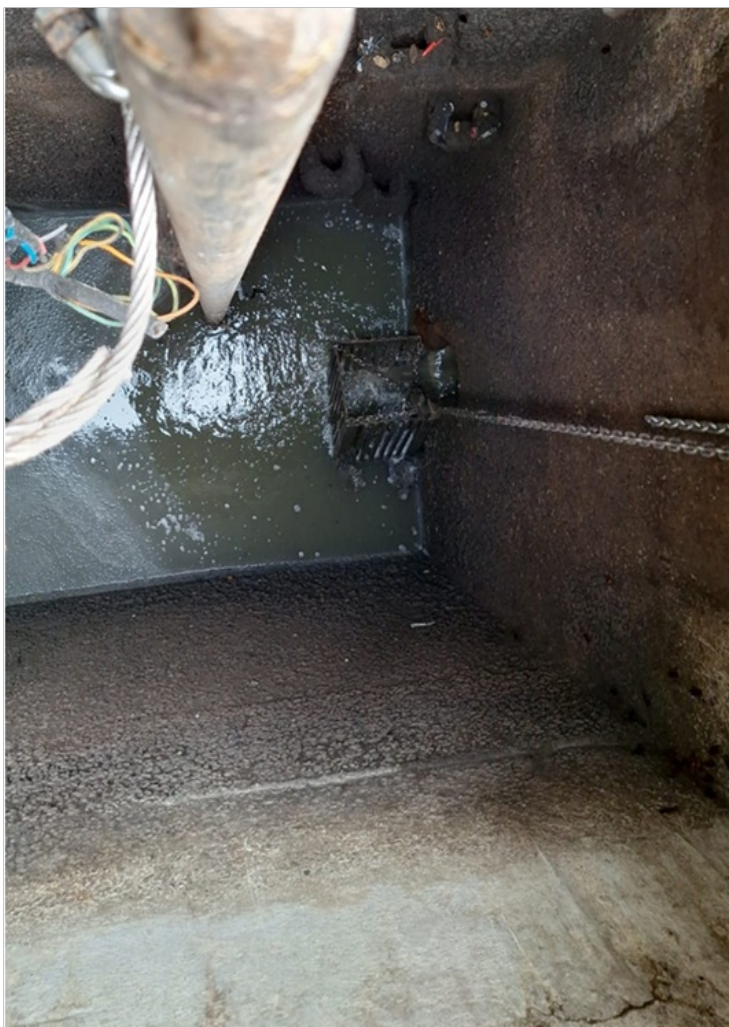
O esgoto afluyente na estação, antes de ser recalcado, passa por um cesto de gradeamento (foto 7) ,localizado no próprio poço de sucção, para a retirada dos resíduos sólidos grosseiros. O cesto é necessário para reter os materiais sólidos grosseiros em suspensão e corpos flutuantes presentes no esgoto bruto, diminuindo os riscos de obstruir, danificar e prejudicar o funcionamento das bombas.

Figura 6 – Gradeamento executado com cesto metálico

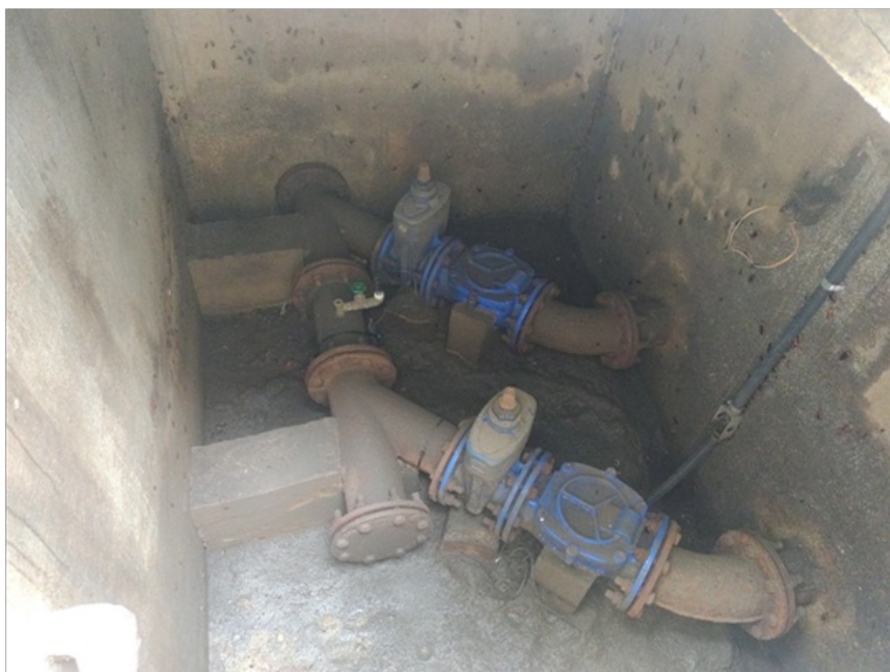
Figura 7 – Barrilete da tubulação de recalque, que possui registro e válvula de retenção para proteção e manutenção da tubulação.
