### RELATÓRIO DE FISCALIZAÇÃO AGENERSA/CASAN N° 044/2024

| Local Fiscalizado: | Praça Cuauhtemoque, 19, Flamengo, (EEE 89 Praça do Índio) | | |
| Tipo da Ocorrência: | Fiscalização Periódica | | |
| Objetivo da Fiscalização: | Verificar Operação dos equipamentos - padrões aceitáveis | | |

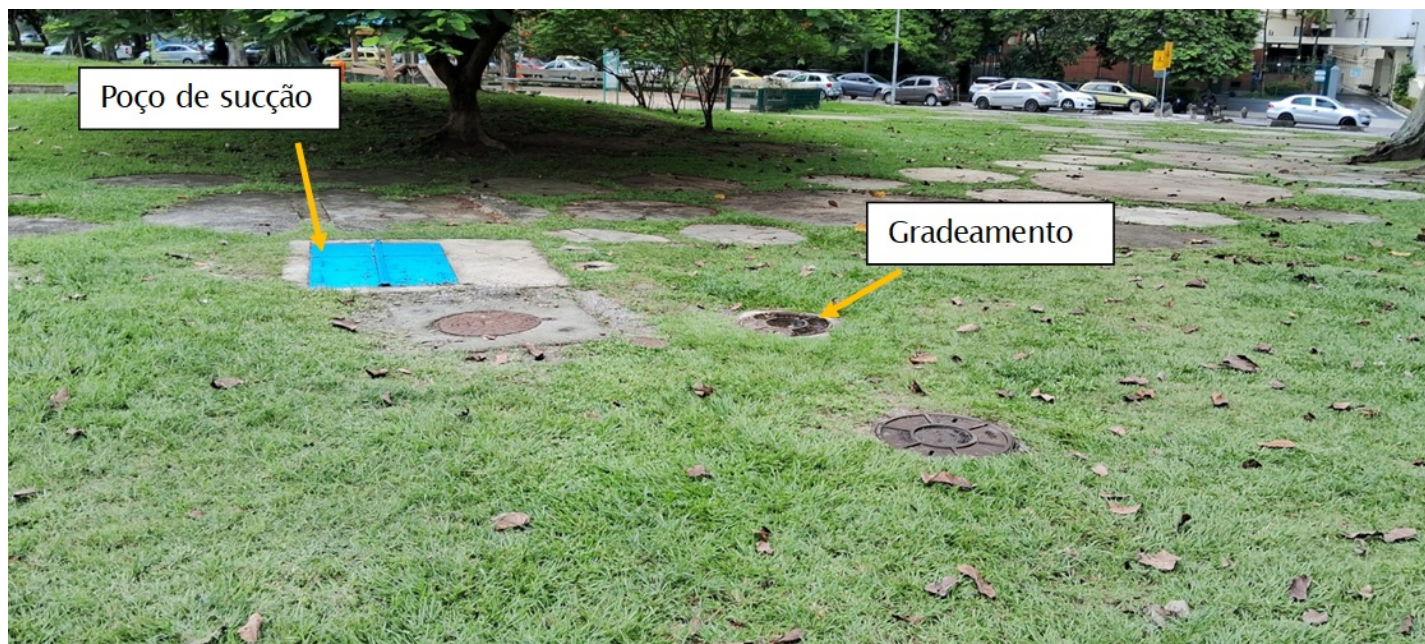
Figura 1 – Vista geral dos acessos aos poços da estação.

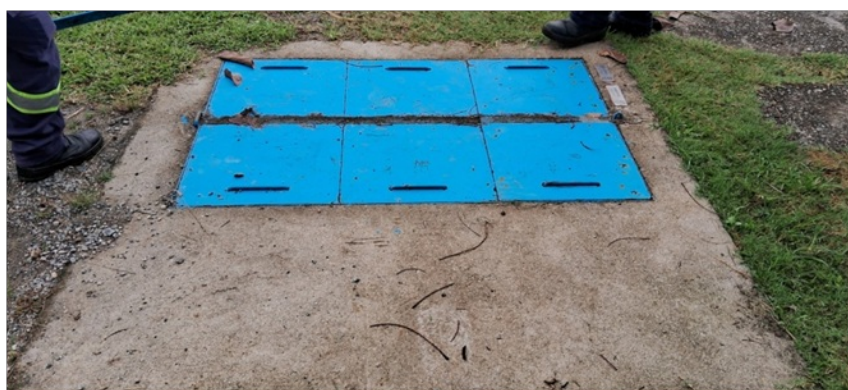
Figura 2 – Tampa do poço de sucção, bem conservada, nivelada e com cadeados.

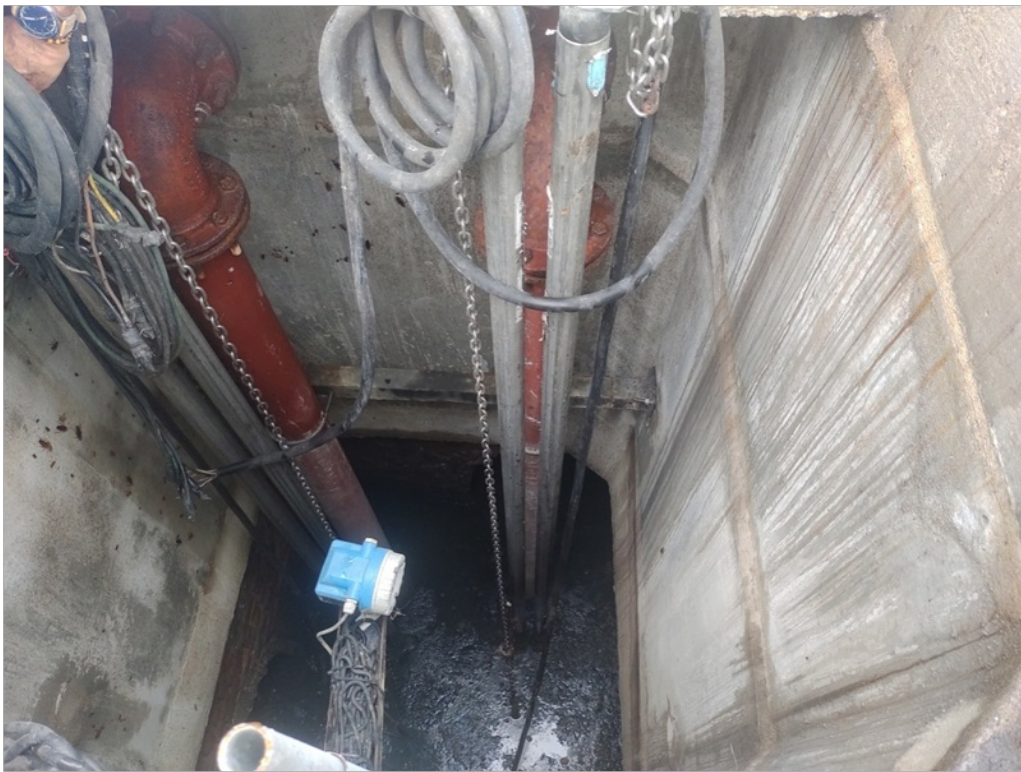
Figura 3 – Poço de sucção – vista dos ramais de recalque.

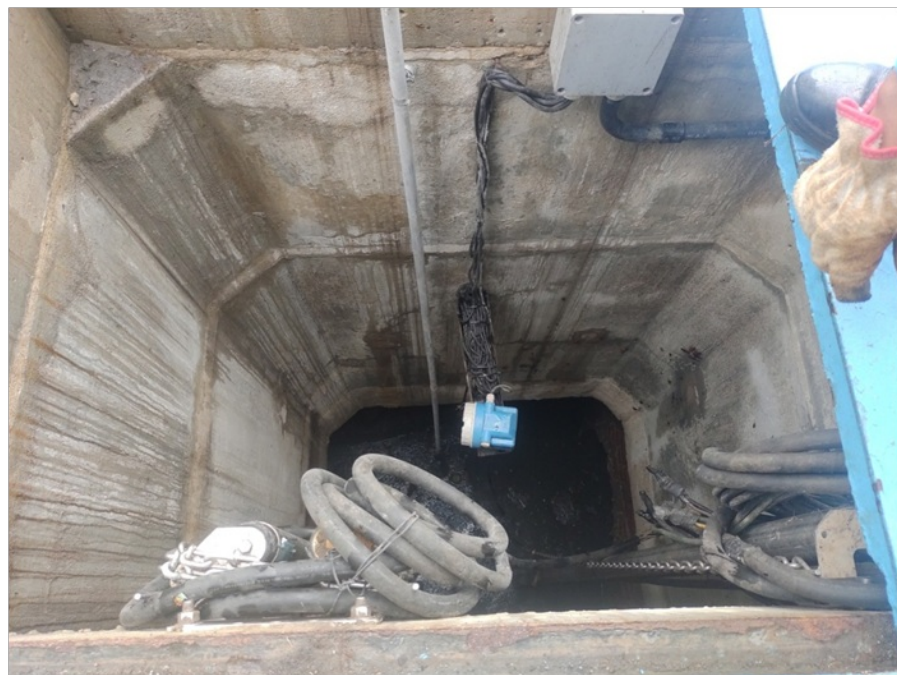
Figura 4 – Poço de sucção – vista do sensor de nível.

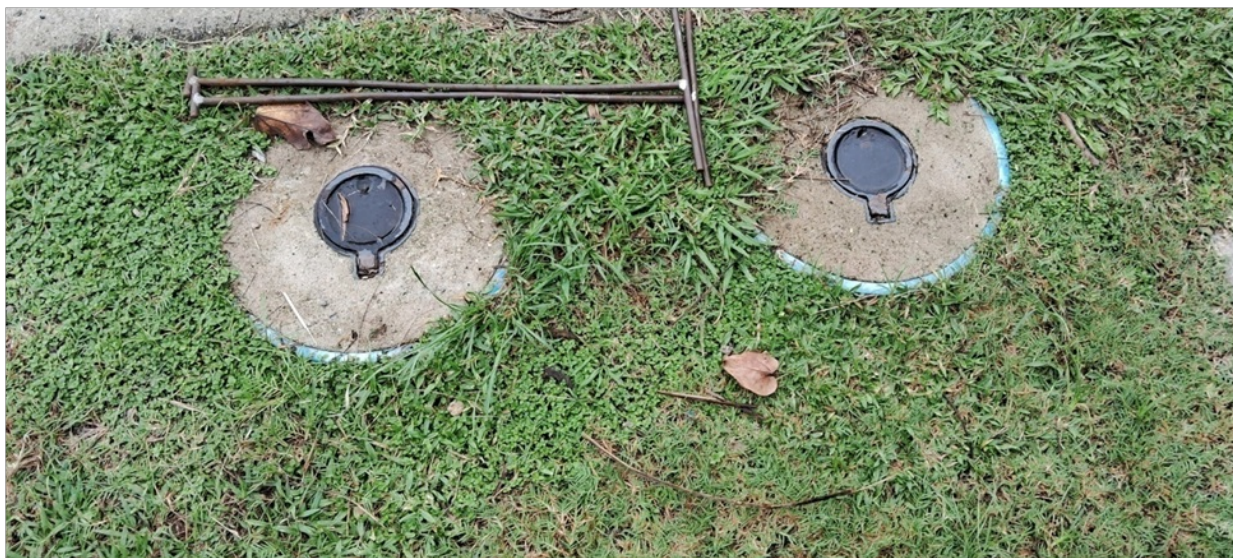
Figura 5 – Vista dos registros para fechamento da tubulação de recalque

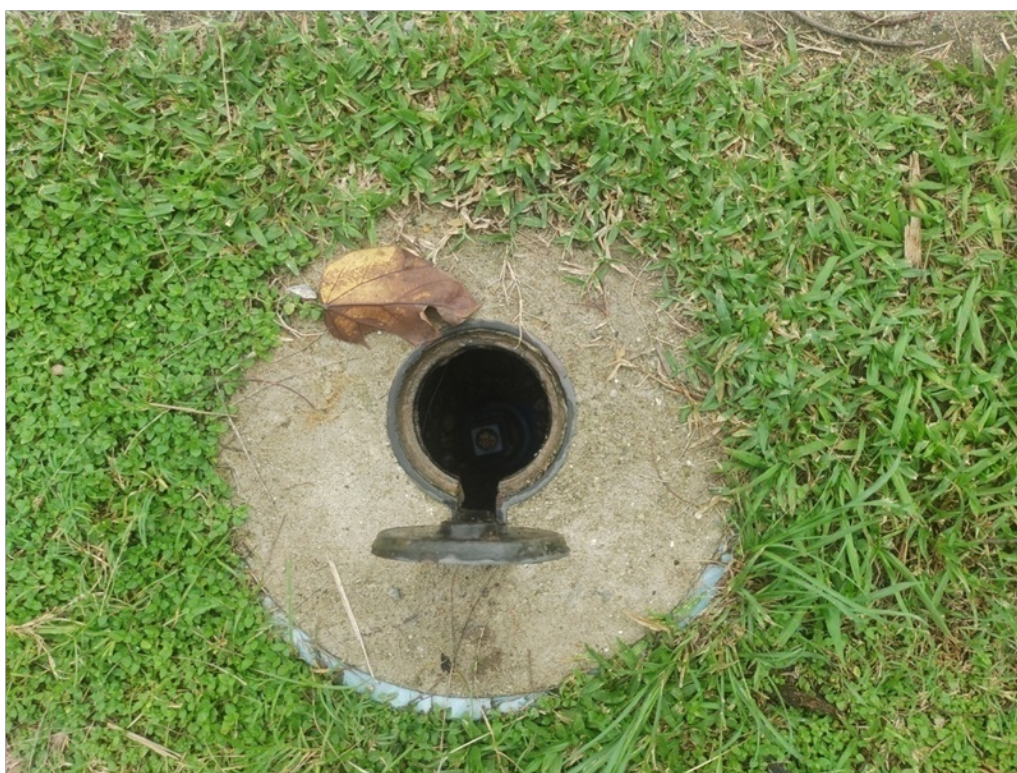
Figura 6 – Detalhe de um dos registros da tubulação de recalque

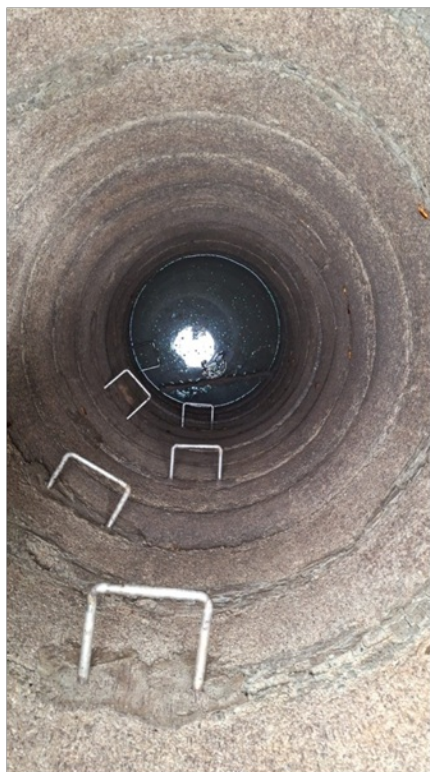
O esgoto afluente à estação, antes de ser recalcado, passa pelo poço de gradeamento (fotos 1 e 7) para a acúmulo e posterior retirada dos resíduos sólidos. São feitas manutenções diárias para retirada dos resíduos acumulados no gradeamento segundo os operadores da concessionária. Os resíduos são transportados para a caçamba de acumulação na EEE André Azevedo localizada no bairro de Copacabana.

Figura 7 – Poço do gradeamento

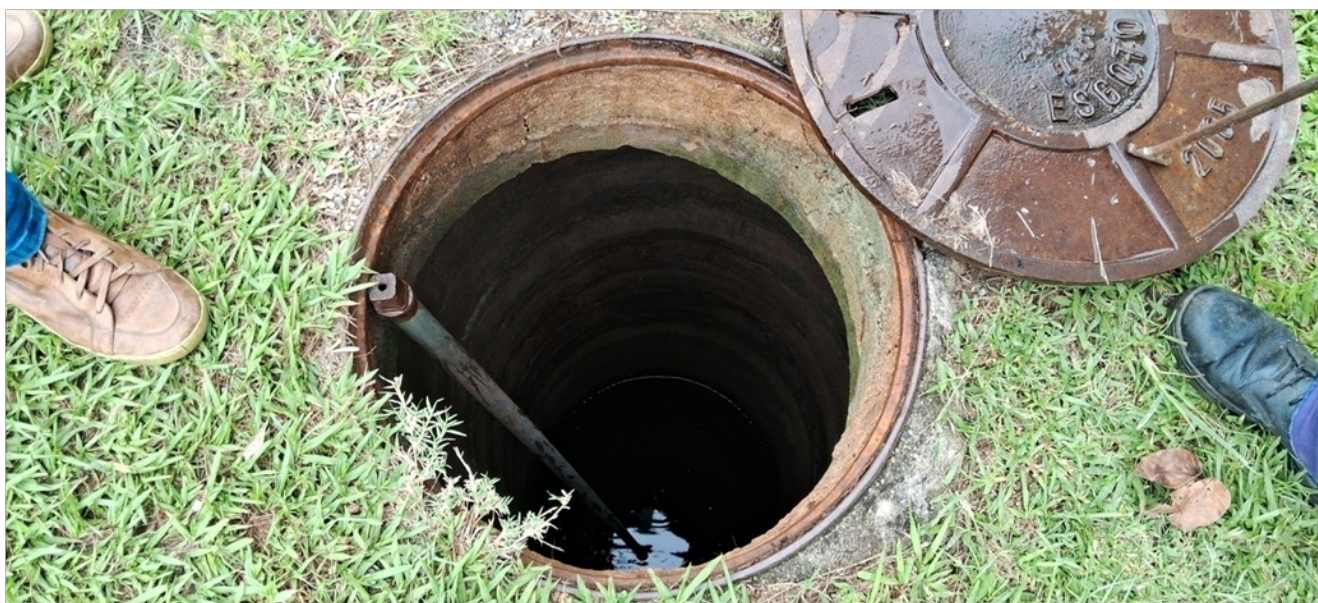
Figura 8 – Poço onde se localiza registro para controle do fluxo do esgoto afluyente à estação

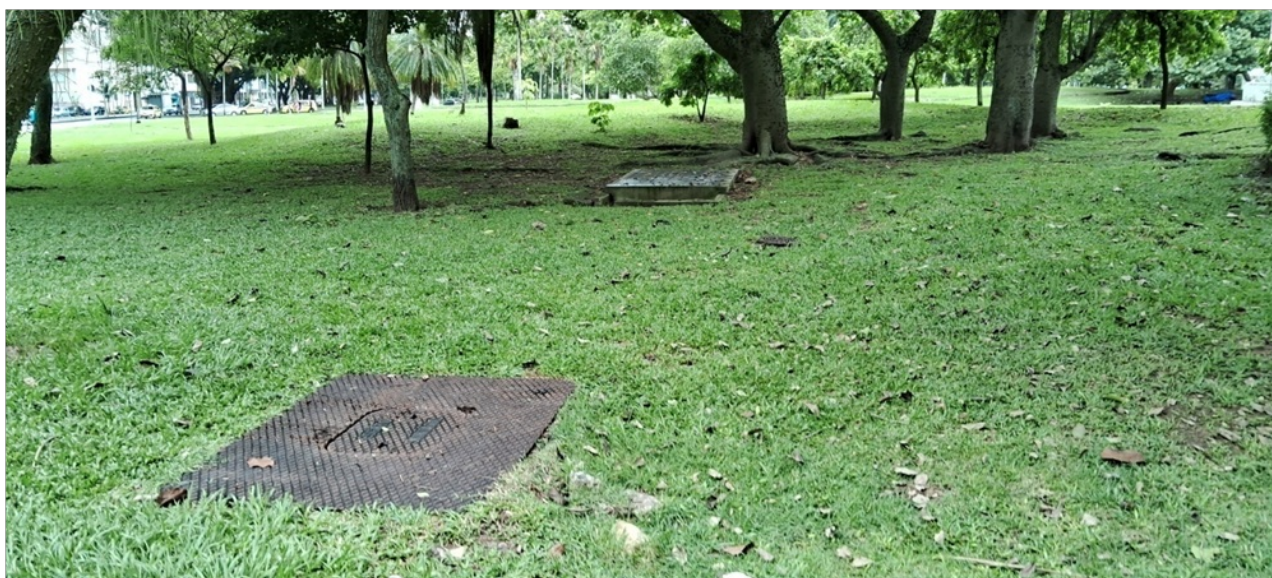
Figura 9 – Tampa metálica do PV onde ocorre a descarga do efluente recalcado

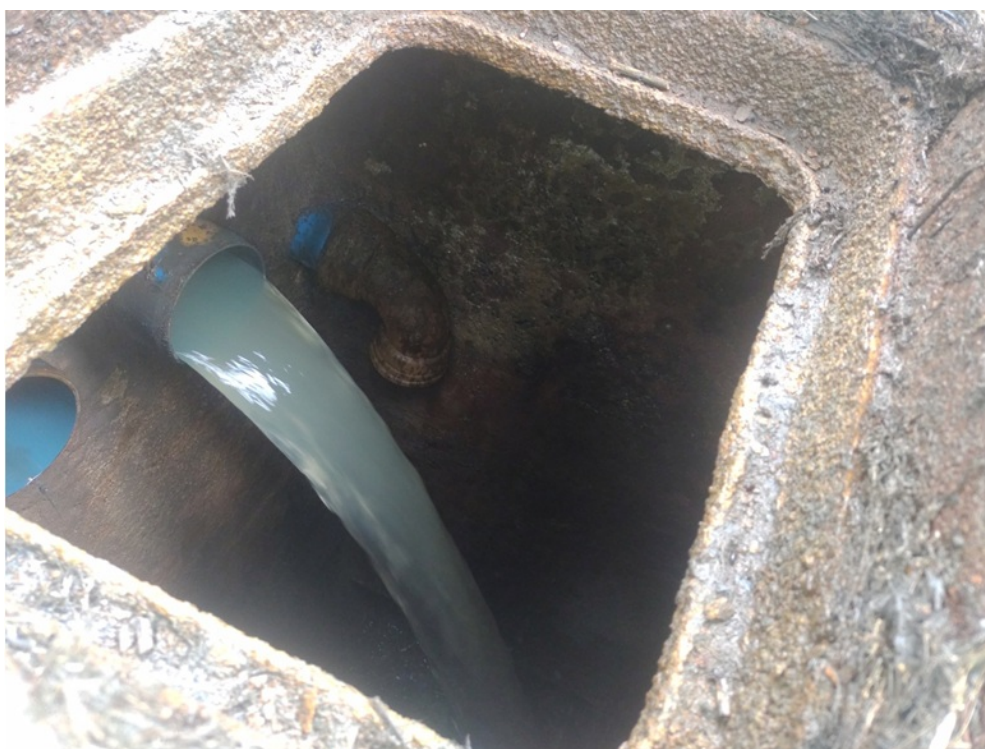
Figura 10 – Área interna do PV onde ocorre a descarga do efluente

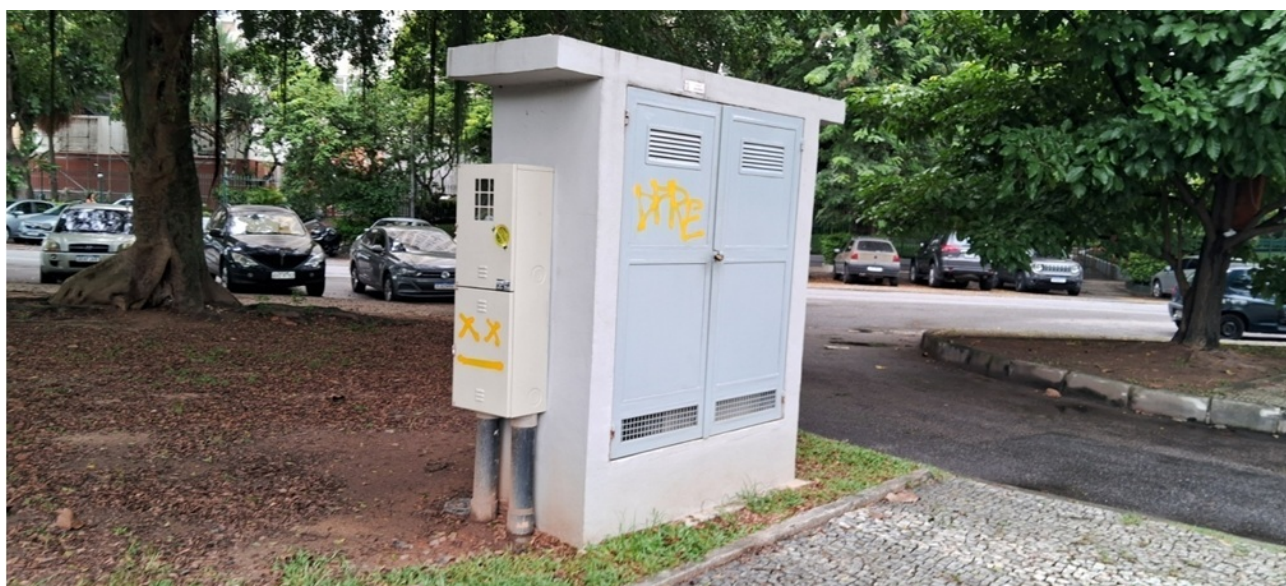
O painel de controle elétrico fica protegido por abrigo de alvenaria com portas metálicas (foto 11 e 12). No geral essa estrutura está adequadamente conservada, contudo constatou-se não haver sinal visual de risco de choque elétrico na face externa do abrigo do painel.

Foto 11 – Abrigo do quadro de energia e painel de comando eletroeletrônico e medidor de energia

A concessionária deverá sanar as não conformidades que foram constatadas pela equipe da AGENERSA, comprovar a destinação ambientalmente adequada dos resíduos sólidos da estação e detalhar os procedimentos adotados em caso de interrupção do fornecimento de energia elétrica à estação.

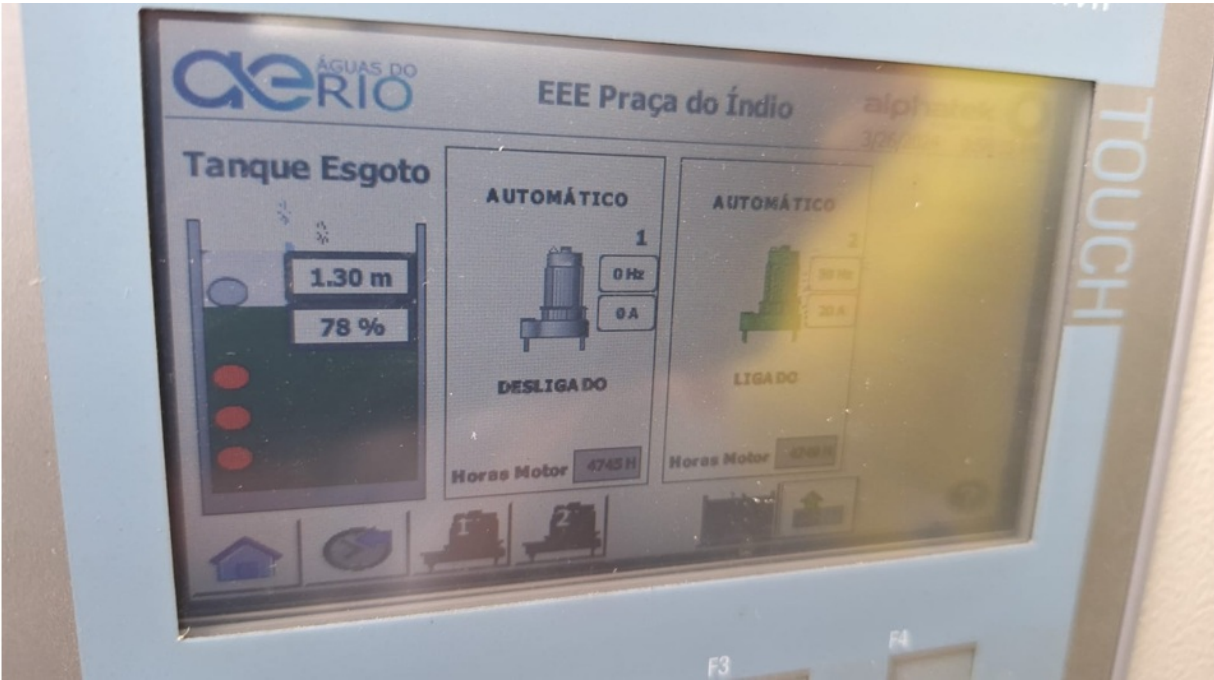
Foto 12 – Tela de controle do painel de comando eletroeletrônico indicando o nível do esgoto no poço
