**RELATÓRIO DE FISCALIZAÇÃO AGENERSA/CASAN Nº 045/2024**

| <b>Local Fiscalizado:</b> | Avenida Bartolomeu Mitre, 1281, Leblon, Rio de Janeiro - RJ (EEE 52 Saturnino de Brito) | | |
| <b>Tipo da Ocorrência:</b> | Fiscalização Periódica | | |
| <b>Objetivo da Fiscalização:</b> | Verificar Operação dos equipamentos - padrões aceitáveis | | |

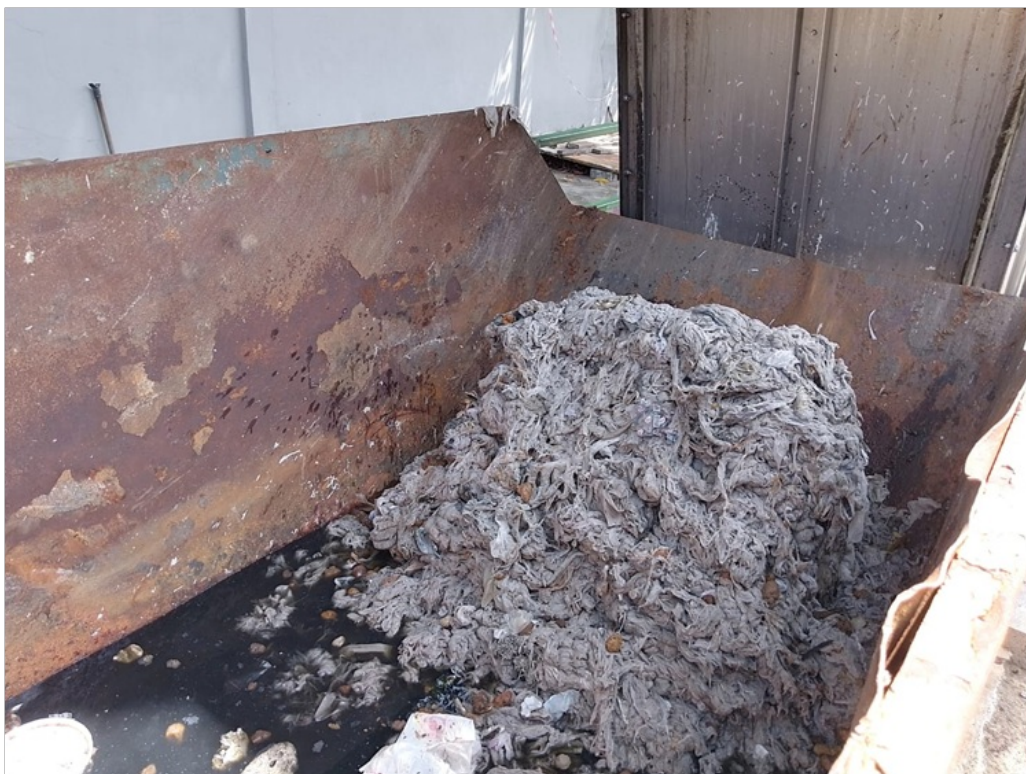
Os resíduos ao saírem do gradeamento acumulam-se em caçambas metálicas. Estas caçambas estavam corroídas em sua base, o que ocasionava o vazamento da parte líquida aderida aos resíduos. Observa-se também que o armazenamento dos resíduos estava em desacordo com a norma ABNT NBR 12208:2020 que indica a necessidade de armazenamento em equipamento fechados para evitar mau cheiro, insetos, roedores e acúmulo de água da chuva.

Figura 3 – Caçamba coletora dos detritos da gradeamento 1

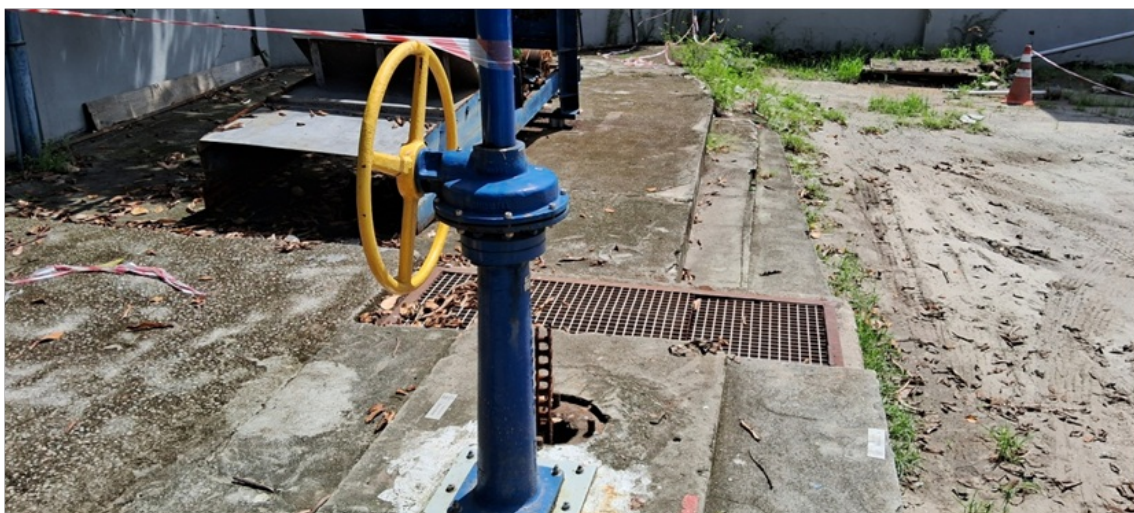
Figura 4 – Volante da comporta do gradeamento 1. Nota-se que o mecanismo de fechamento antigo foi substituído, mas não foi retirado

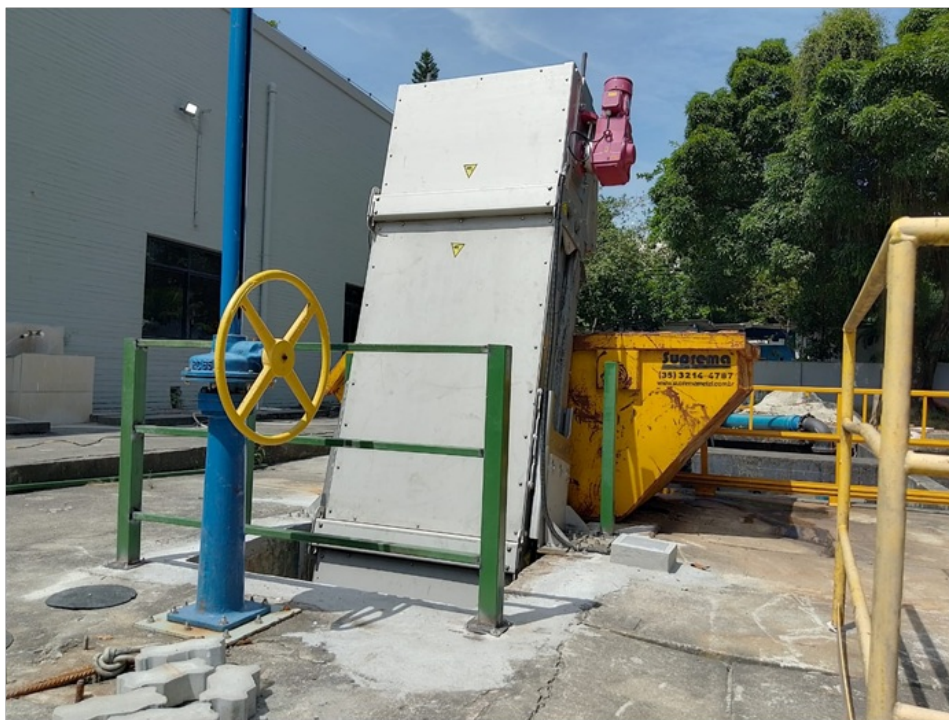
Figura 5 – Gradeamento 2, que estava passando por manutenção no guarda-corpo

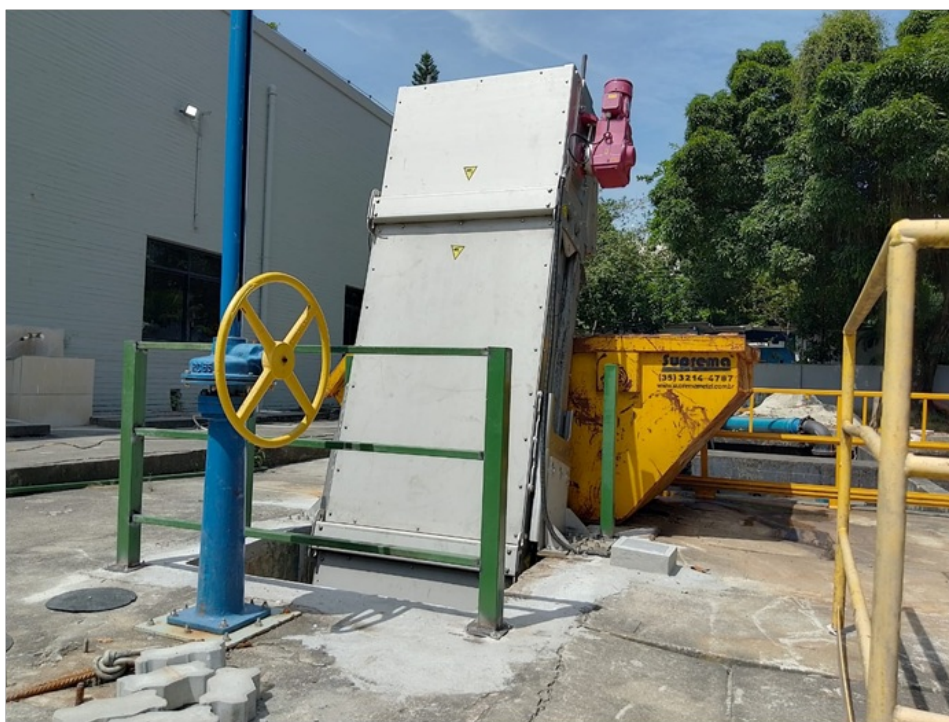
Figura 6 – Gradeamento 2, vista da caçamba

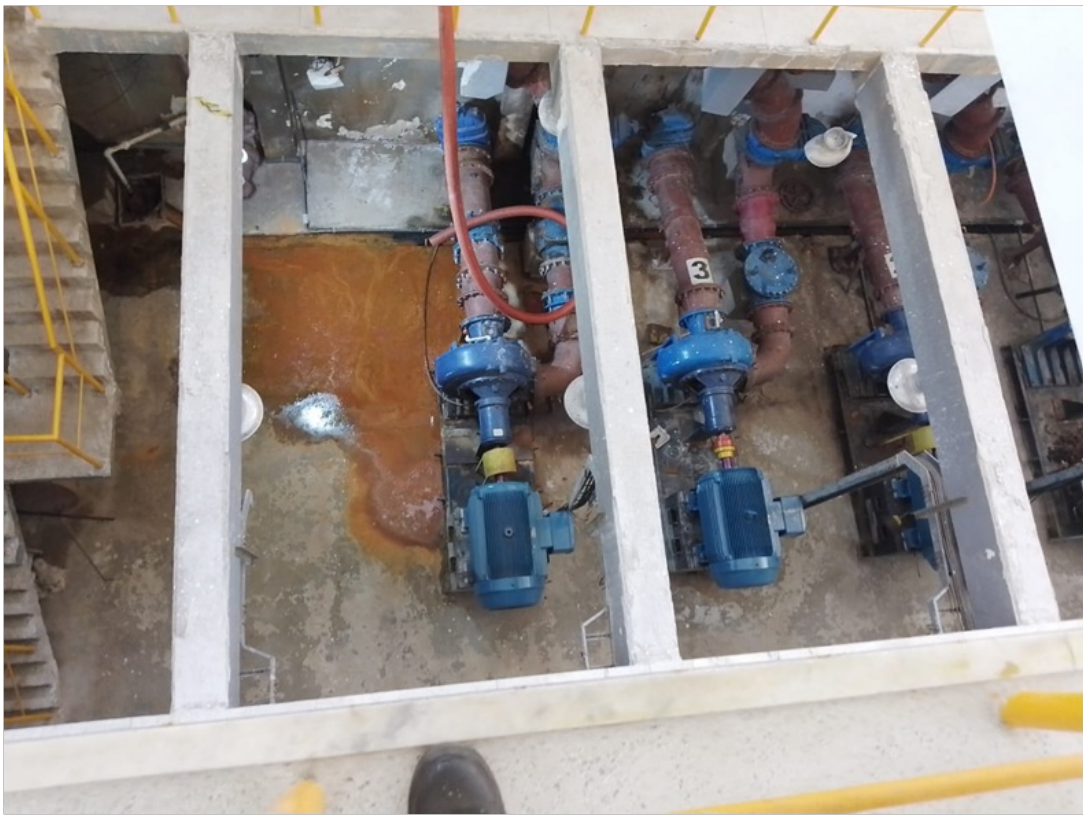
Figura 13 – Sala de bombas, vista do piso dos conjuntos motor-bombas e área com vazamento

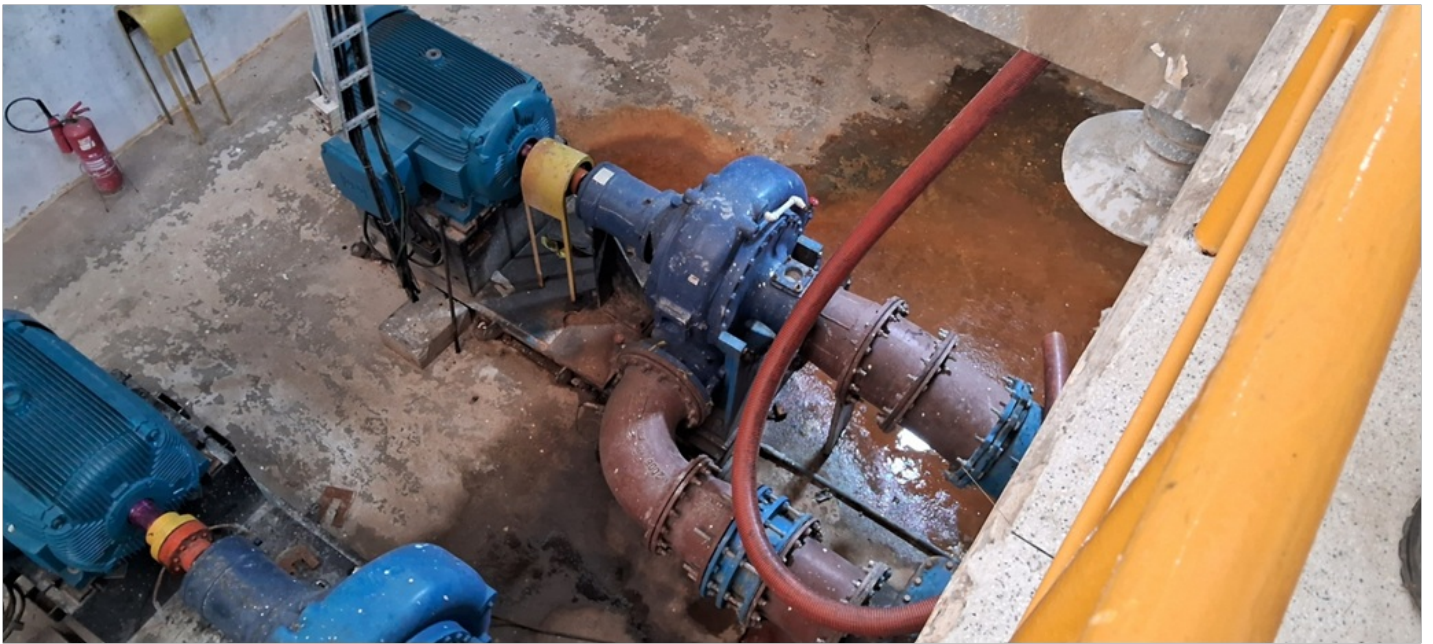
Uma das motor-bombas foi retirada de operação e está em processo de substituição por um conjunto novo (figuras 16 e 20). Havia um pequeno vazamento de efluente no eixo entre o motor e a bomba. No momento da vistoria uma das bombas estava acionada e o poço de sucção estava com efluente no nível de 1,5m. Verificou-se que a iluminação no patamar das bombas estava com intensidade inadequada, algumas luminárias estavam sem lâmpadas e a luminária próxima a bomba 4 estava com iluminação intermitente.

Figura 14 – Sala de bombas, vista do conjunto motor-bomba 4, em que havia vazamento

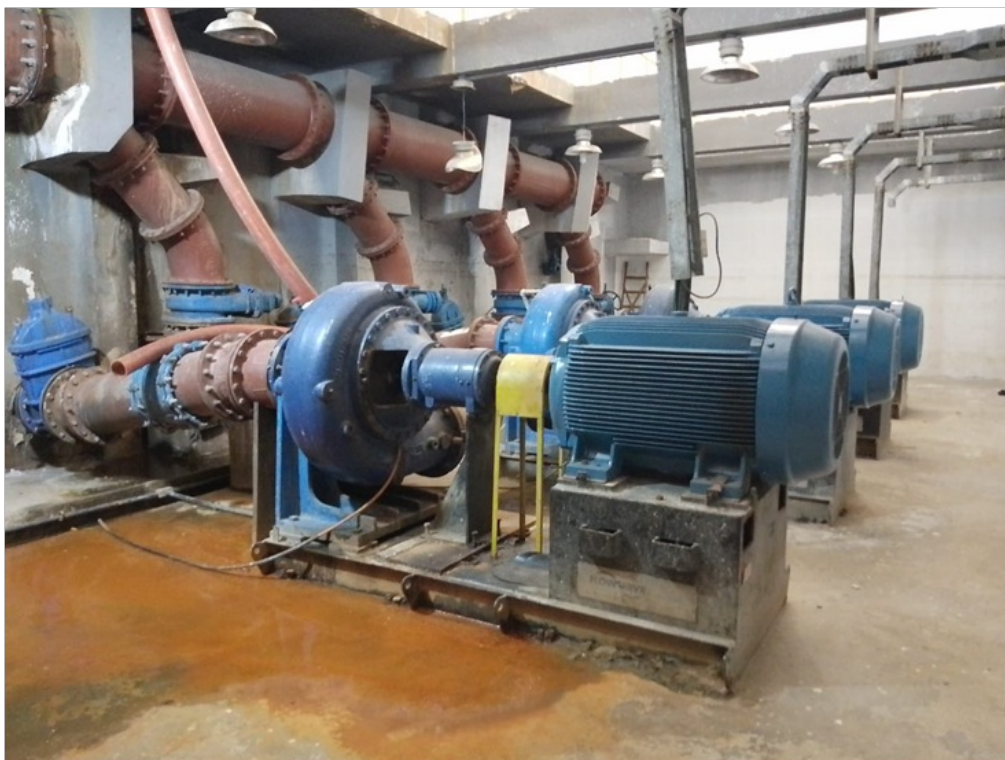
Figura 15 – Sala de bombas, vista da bomba 4, em que havia vazamento

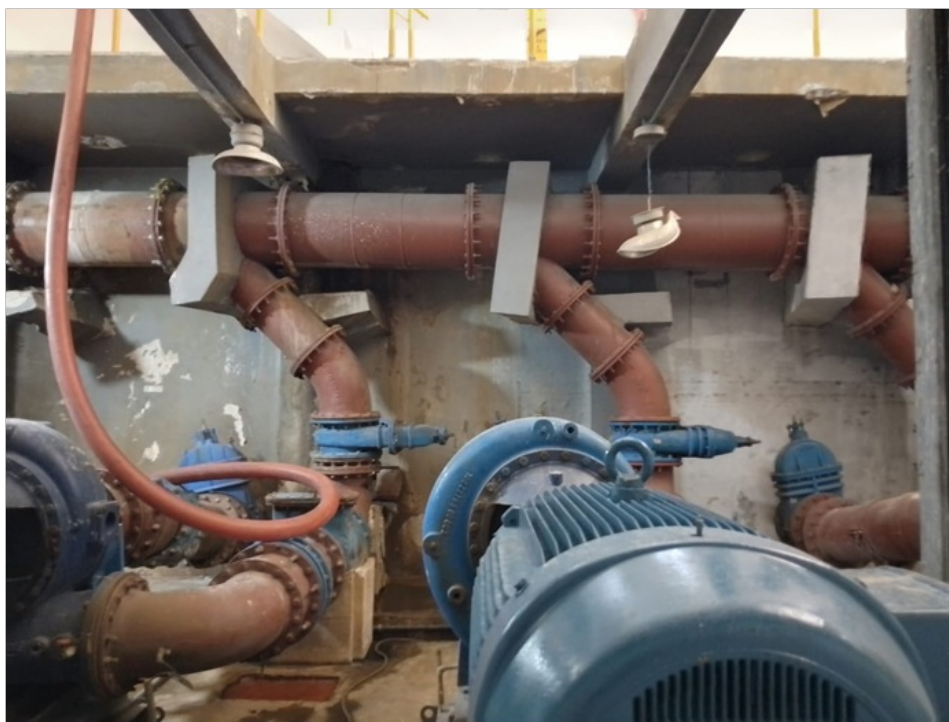
Figura 16 – Luminárias sem lâmpadas no piso das bombas

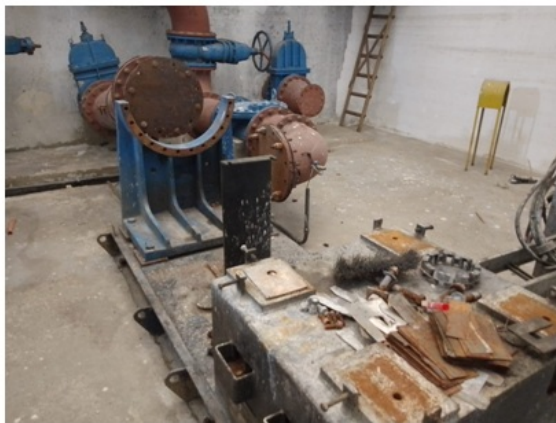
Figura 17 – Area da bomba 1 que está em processo de substituição.

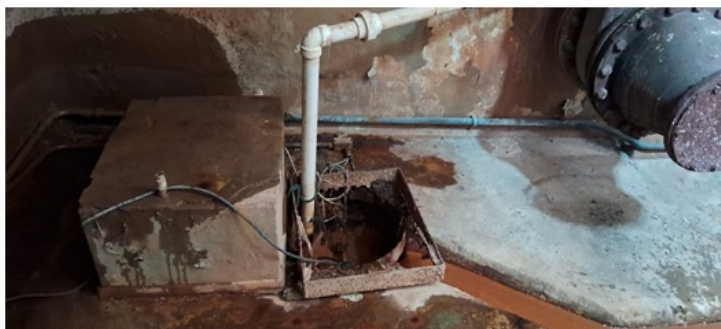
Figura 18 – Poço e tubulação de drenagem dos vazamentos ocorridos na sala de bombas.

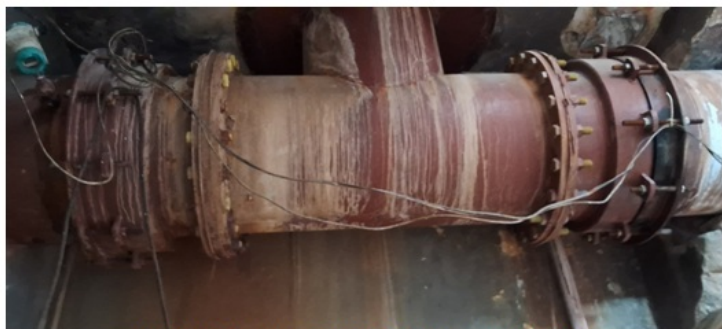
Figura 19 – Marcas de vazamento de efluentes no barrilete do recalque.

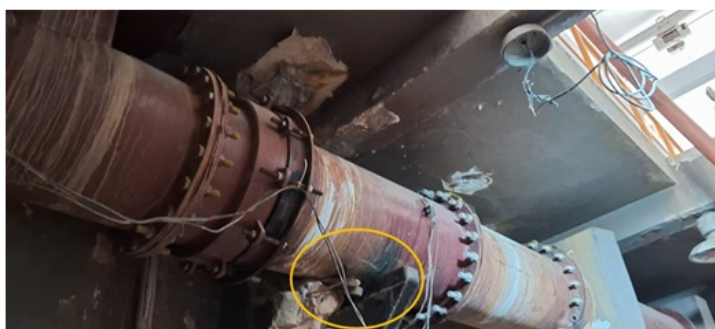
Figura 20 – Tubulação de recalque apoiada improvisadamente sobre cunhas de madeira, luminária sem lâmpada para servir de ponto elétrico.

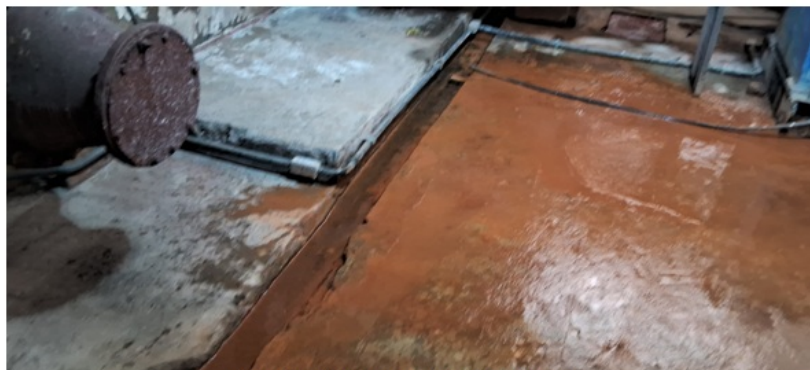
Figura 21 – Esgoto escoando pelo piso das bombas.

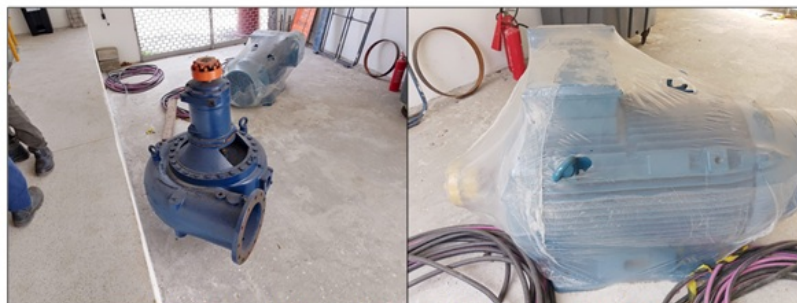
Figura 22 – Bomba d'água e motor novos que estão em processo de instalação.

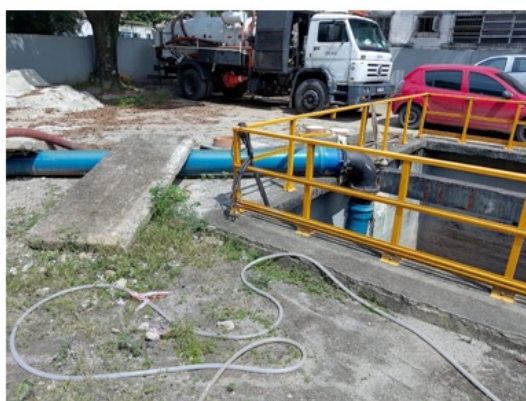
Figura 24 – Placa de concreto apoiada em trecho da linha de recalque.

A concessionária deverá sanar as não conformidades que foram constatadas pela equipe da AGENERSA. Adicionalmente recomenda-se que seja solicitado que a empresa comprove a destinação ambientalmente adequada dos resíduos sólidos da estação, detalhe o histórico de manutenções na estação e preste esclarecimento sobre as placas de concreto apoiadas em trecho da linha de recalque.
