### **RELATÓRIO DE FISCALIZAÇÃO AGENERSA/CASAN Nº 046/2024**

| <b>Processo:</b> | SEI-480002/001314/2024 | <b>Data:</b> | 02/04/2024 |
| <b>Local Fiscalizado:</b> | Próximo a Rua Pacheco Leão, 5 - Jardim Botânico, Rio de Janeiro | | |

O presente processo apresenta o relatório decorrente da 1ª Fiscalização Programada ao Sistema de Esgotamento Sanitário (SES) do Bloco 01, realizada em 02/04/2024, na Estação Elevatória de Esgoto Jardim Botânico (EEE 14 / Jardim Botânico) na Rua Pacheco Leão, 5 **no bairro do Jardim Botânico** na Cidade do Rio de Janeiro.

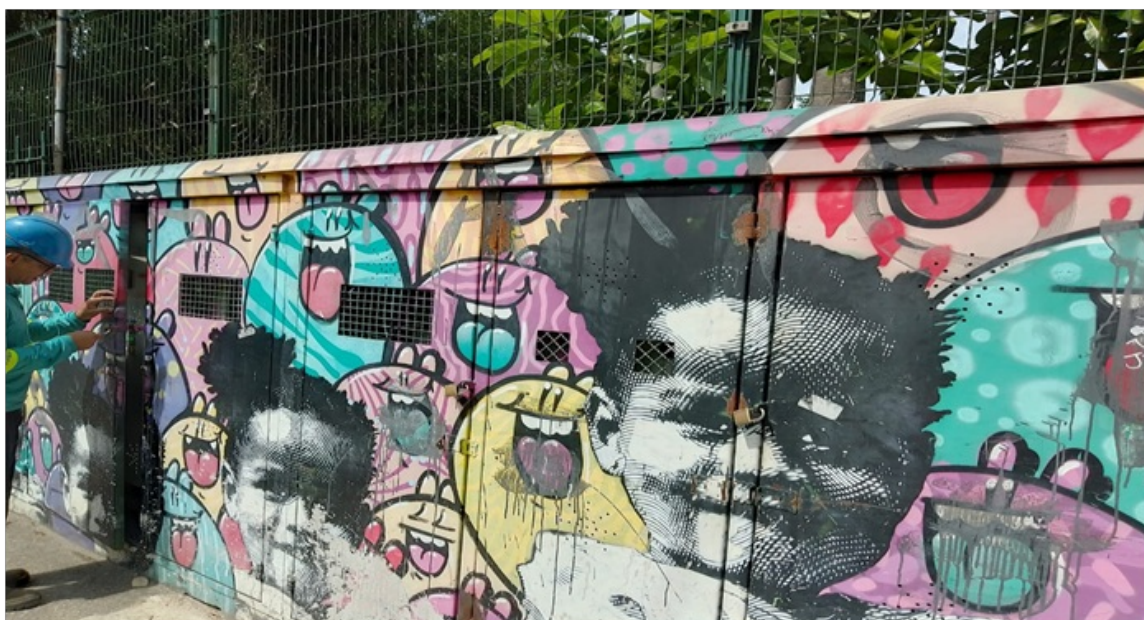
Foto 1- Abrigo do painel de equipamentos elétricos.

Foi observado que a estação elevatória fiscalizada não possui identificação adequada e seu acesso não é restrito, embora o estado de conservação seja considerado satisfatório.

1. Solicitamos que uma planta detalhada, abrangendo toda a bacia de contribuição, bem como a disposição do recalque, seja devidamente arquivada no local.
2. Providenciar a identificação da unidade;
3. Providenciar a sinalização de segurança de risco de choque elétrico.

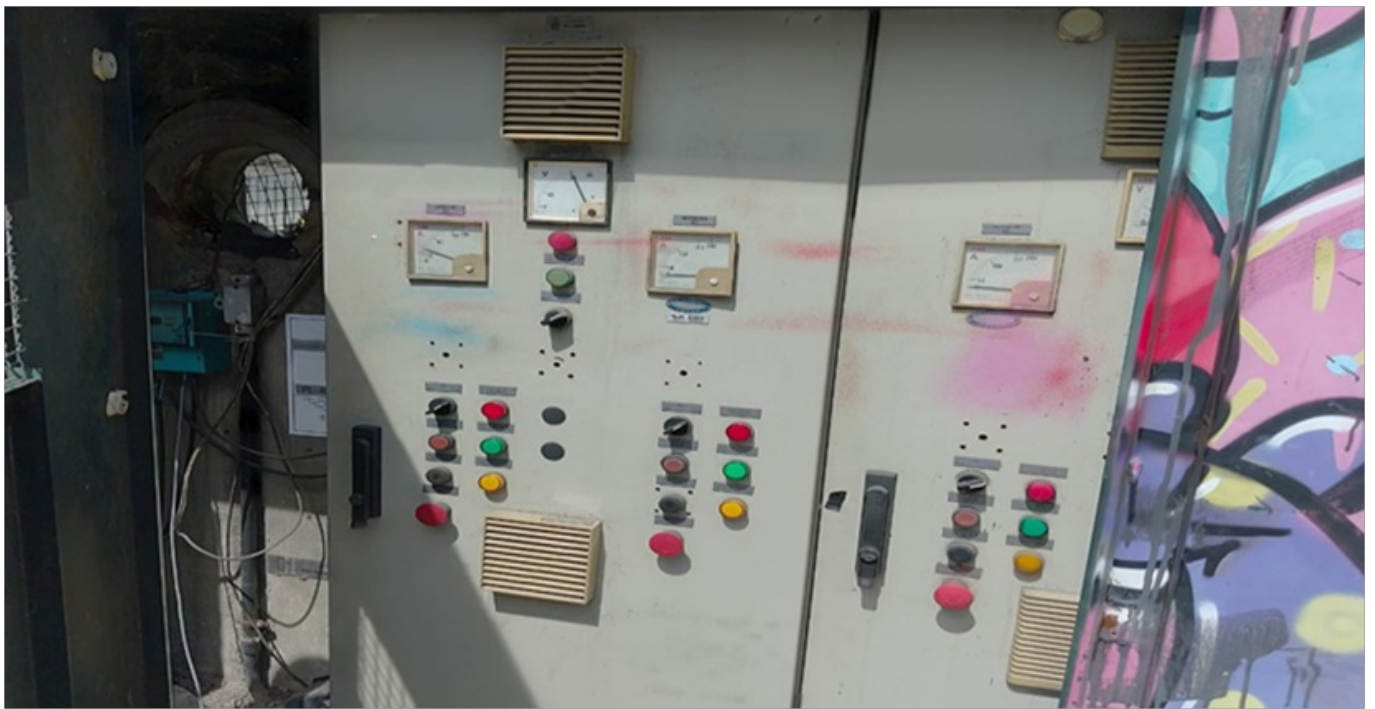
Foto 2- Vista dos painéis de comando.

Ø A falta de sinalização de risco de choque elétrico é uma violação das normas de segurança no trabalho, podendo colocar em perigo colaboradores e usuários.

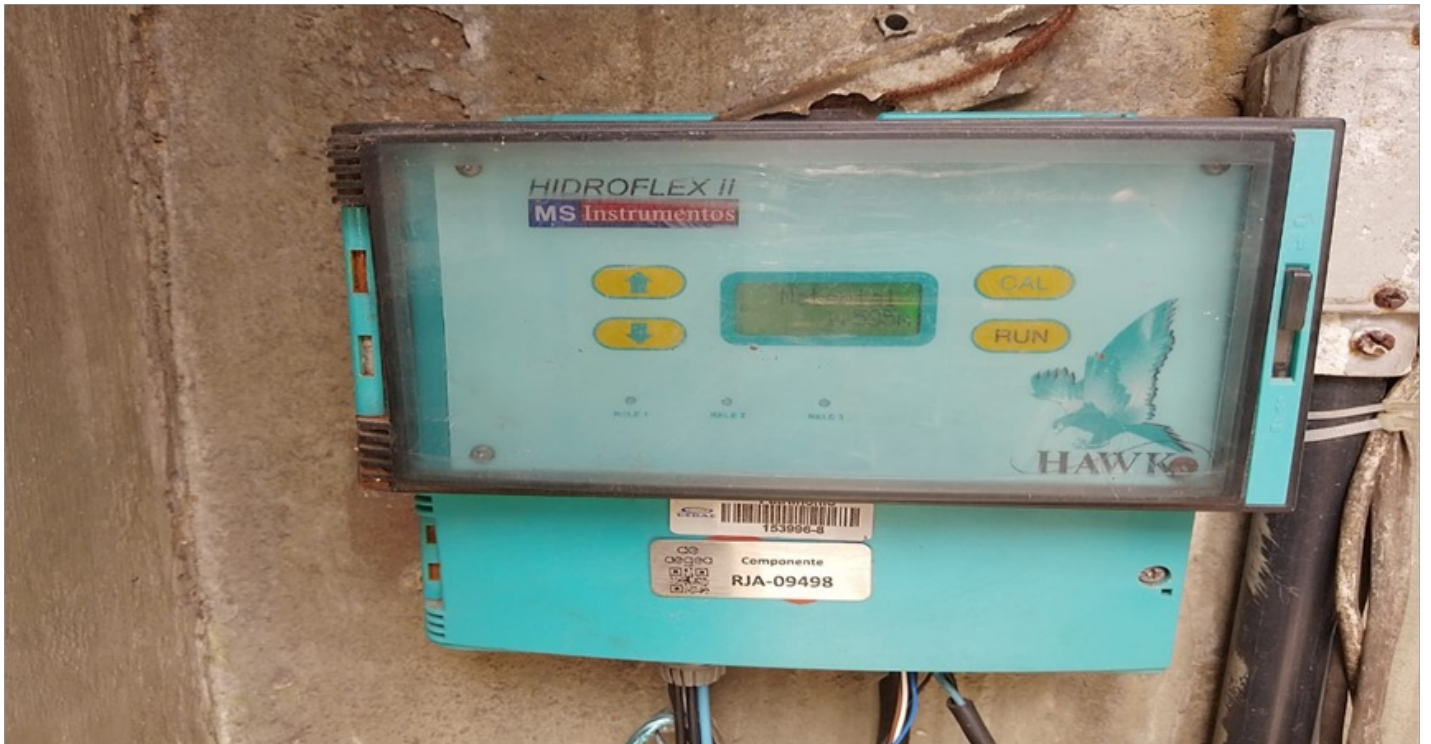
Foto 3- Vista do sensor de nível do poço de sucção.

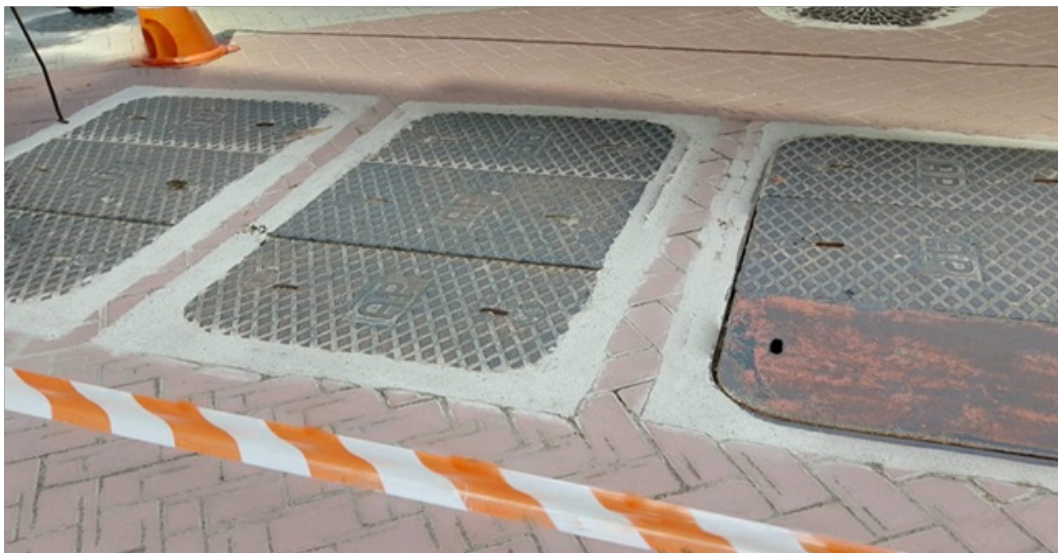
A inspeção do poço de visita das bombas não pôde ser realizada devido a restrições operacionais, requerendo o uso de um caminhão munck para a manipulação das tampas.

Foto 4 -Vista do tampão para acesso ao compartimento das bombas
