Governo do Estado do Rio de Janeiro  
Agência Reguladora de Energia e Saneamento Básico do Estado do Rio de Janeiro  
Câmara Técnica de Saneamento

## **RELATÓRIO DE FISCALIZAÇÃO AGENERSA/CASAN Nº 049/2024**

| <b>Local Fiscalizado</b> | Trevo do Estudante c/ Av. Silvio Noronha, s/nº - Aeroporto Santos Dumont – RJ | | |
| <b>Objetivo da Fiscalização</b> | Vistoria da operação Estação Elevatória | | |

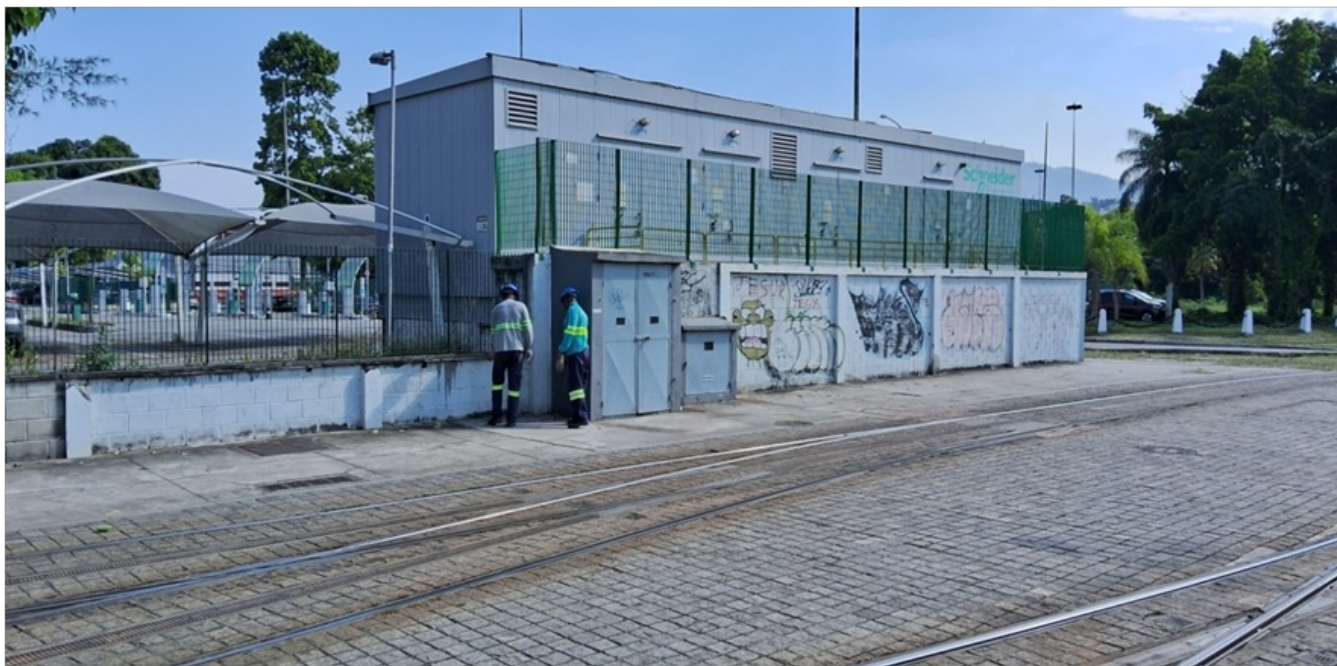
Foto 1 – Abrigo do painel de controle dos conjuntos motobombas e painel de equipamentos elétricos.

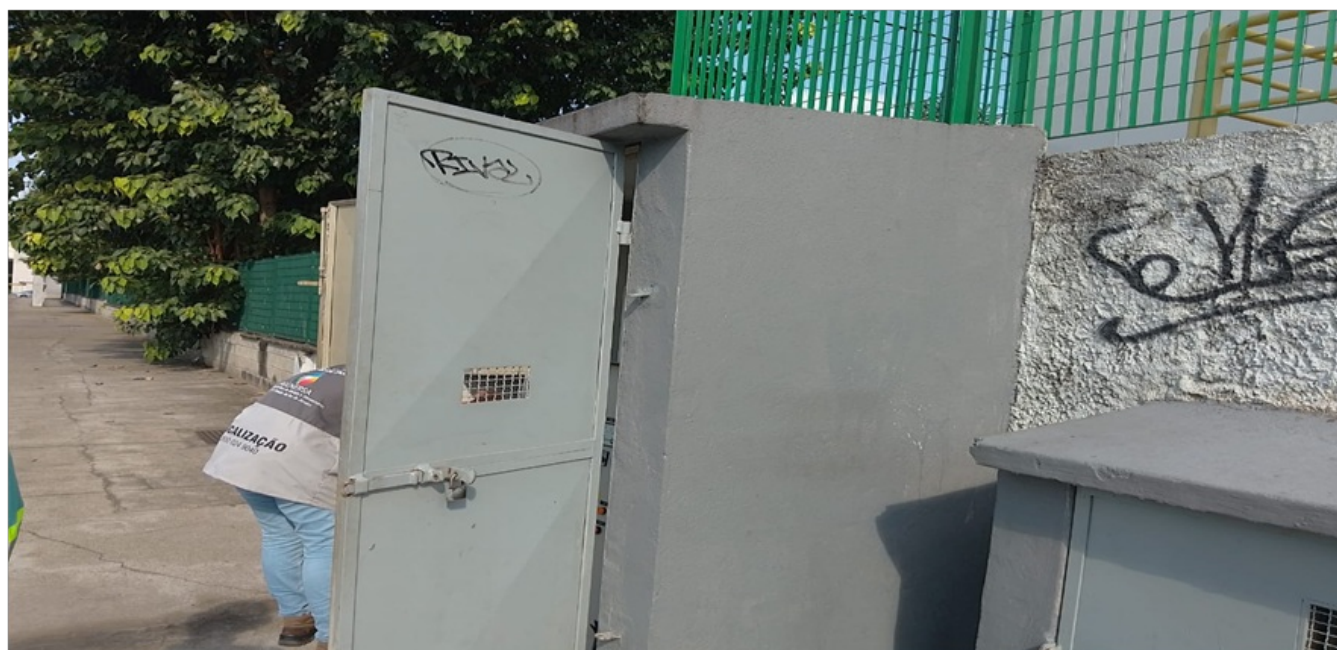
Foto 2 – Abrigo do painel de controle e painel de equipamentos elétricos.

Os painéis de controle das motobombas estão em ótimo estado de conservação, assim como os painéis de comando/quadro de força, os quais são alojados em um abrigo devidamente trancado, oferecendo boa iluminação natural e artificial, quando necessário.

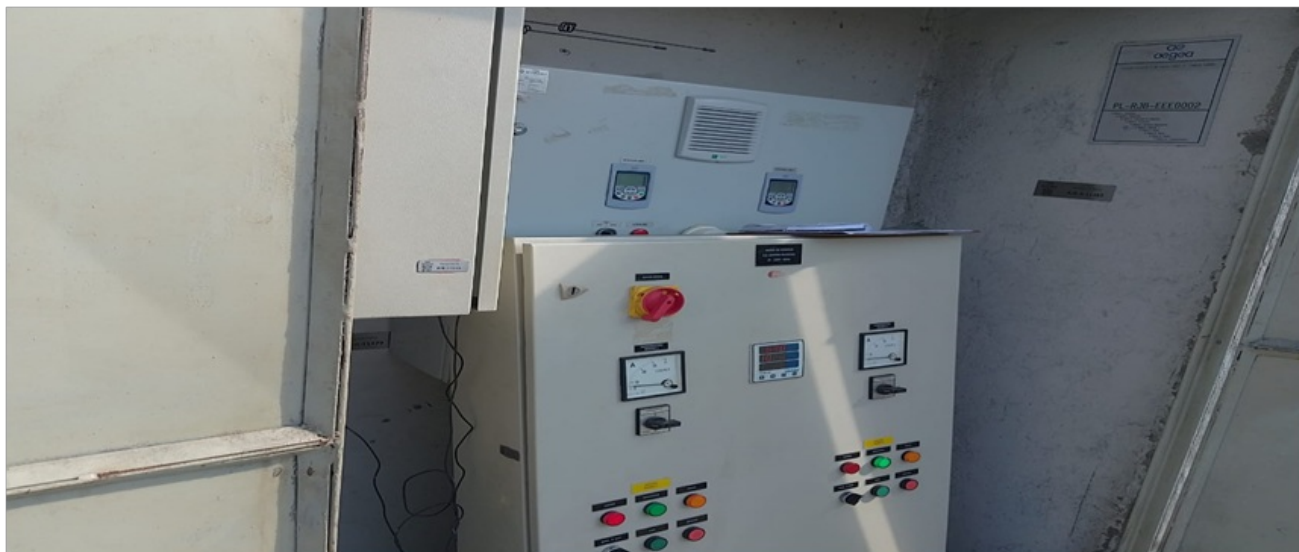
Foto 3 – Vista dos painéis de comando.

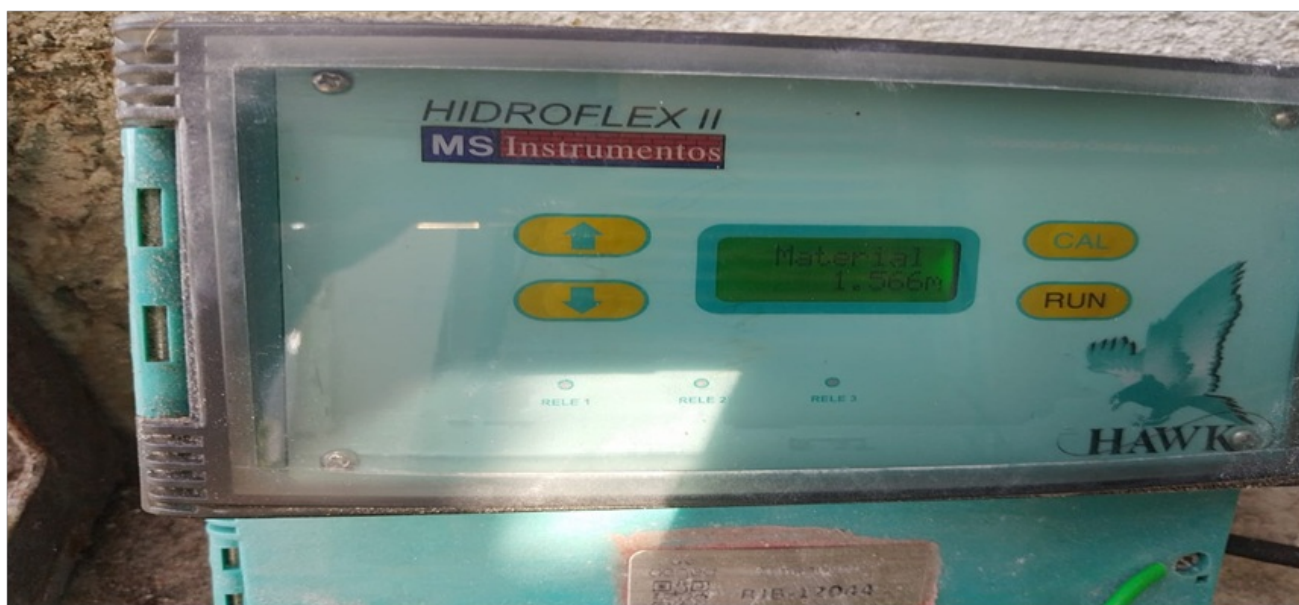
Foto 4– Vista do sensor de nível do poço de sucção.

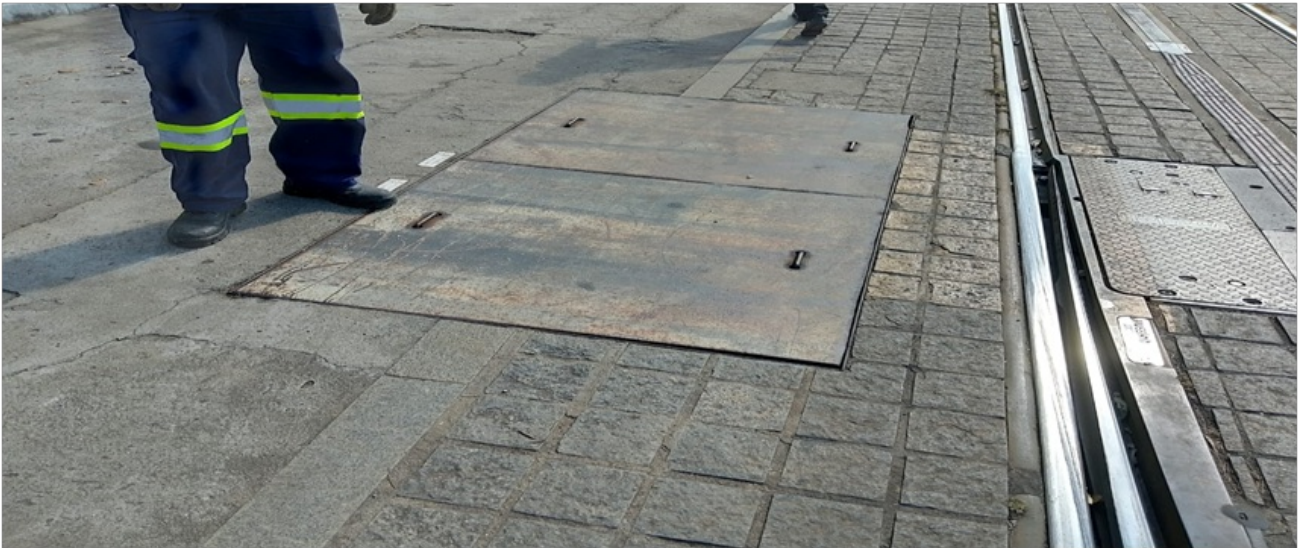
A estação elevatória de esgoto está posicionada no Trevo do Estudante com Av. Silvio Noronha, próximo ao aeroporto Santos Dumont. Sua capacidade de vazão projetada é de 32 litros por segundo (L/s). O efluente dessa estação tem como destino os poços de visita da rede contribuinte a Estação de Tratamento de Efluentes (ETE) Sarapuí. A inspeção do poço de visita das bombas não pôde ser realizada devido a restrições operacionais, requerendo o uso de um caminhão munck para a manipulação das tampas. Além disso, tal operação demandaria intervenção junto às autoridades municipais para interromper a circulação do Veículo Leve sobre Trilhos (VLT) que circula próximo à abertura da tampa da caixa das bombas (foto 5).

Foto 5 – Poço de sucção onde estão localizados os conjuntos motobombas submersíveis
