**RELATÓRIO DE FISCALIZAÇÃO AGENERSA/CASAN Nº 051/2024**

| <b>Local Fiscalizado:</b> | Viaduto Saint Hilaire, s/n – Humaitá, (EEE 11 – Captação em Tempo Seco José Mariano) | | |
| <b>Tipo da Ocorrência:</b> | Fiscalização Periódica | | |
| <b>Objetivo da Fiscalização:</b> | Verificar Operação dos equipamentos - padrões aceitáveis | | |

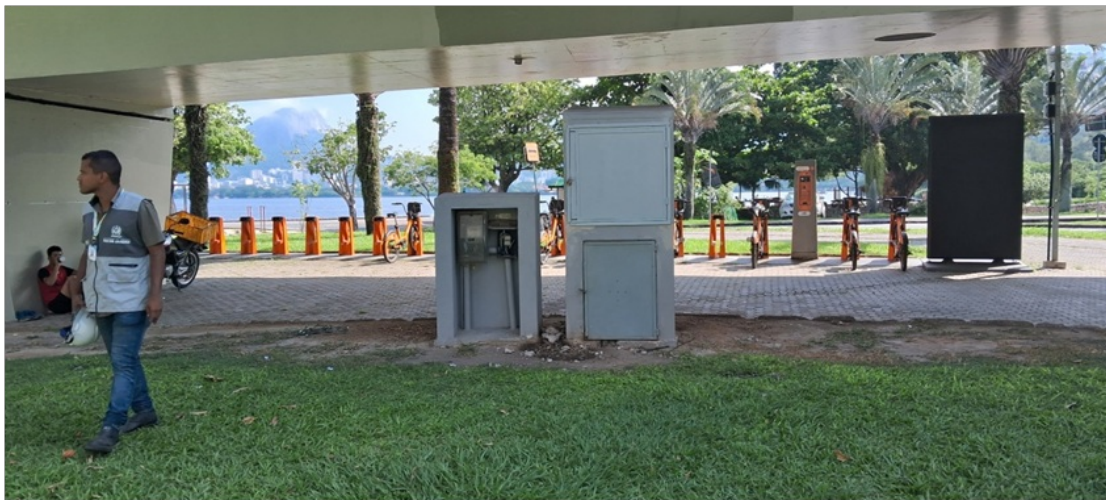
A estação encontra-se sob área pública e não possui iluminação própria e nem cercamento (fotos 1 e 2). Não havia identificação da unidade e nem registros *in loco* das manutenções realizadas.

Foto 1 – Vista geral da estação com destaque para os painéis elétricos de controle

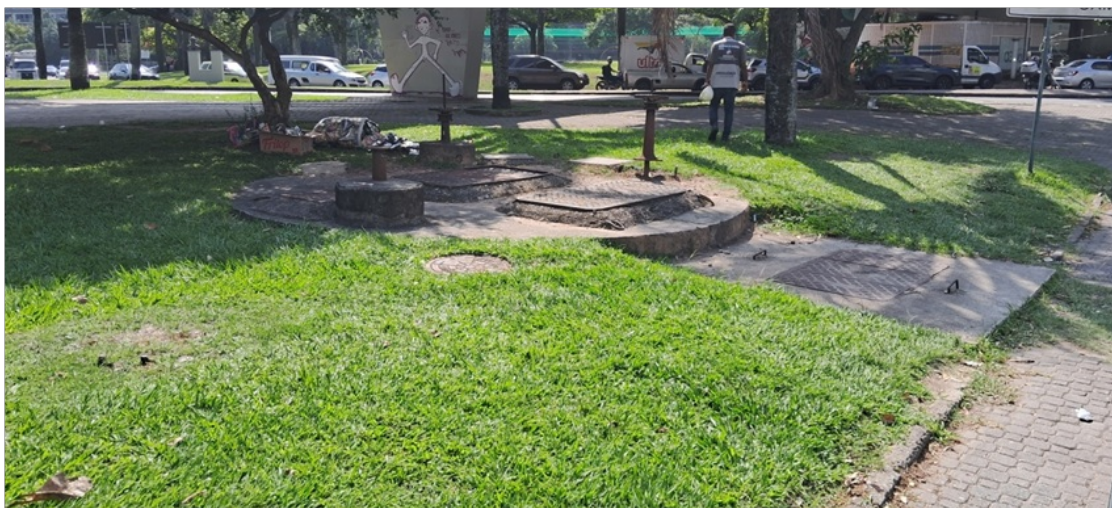
Foto 2 – Vista geral da estação com destaque para o poço de vista

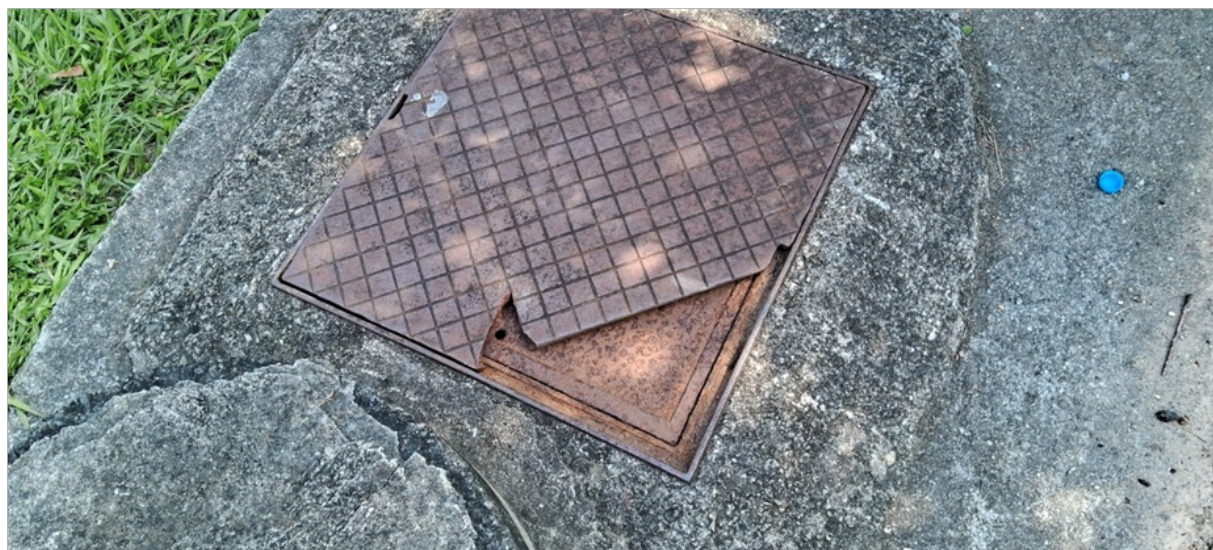
Os poços estavam protegidos por tampas metálicas, contudo havia uma tampa rachada e um com vedação inadequada (fotos ). Uma das tampas dos poços não pode ser aberta por indisponibilidade da chave adequada.

Foto 3 – Tampa do poço de sucção danificada

A concessionária deverá sanar as não conformidades que foram constatadas pela equipe da AGENERSA, comprovar a destinação ambientalmente adequada dos resíduos sólidos da estação e detalhar os procedimentos adotados em caso de interrupção do fornecimento de energia elétrica à estação, no prazo de 30 (trinta) dias

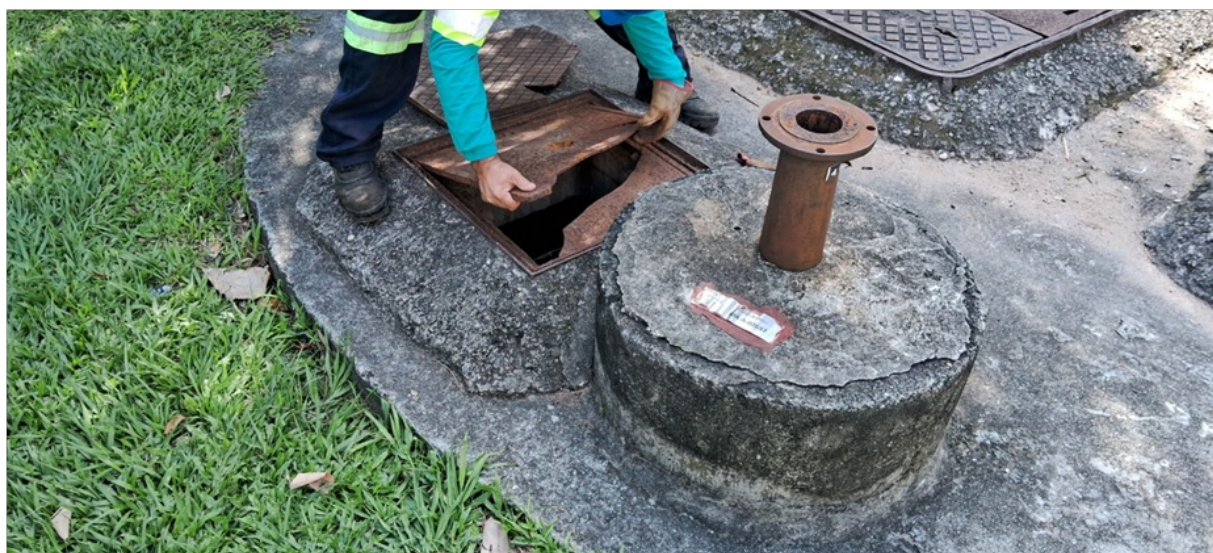
Foto 4 – Operador retirando a tampa danificada, que fica próxima à antiga comporta

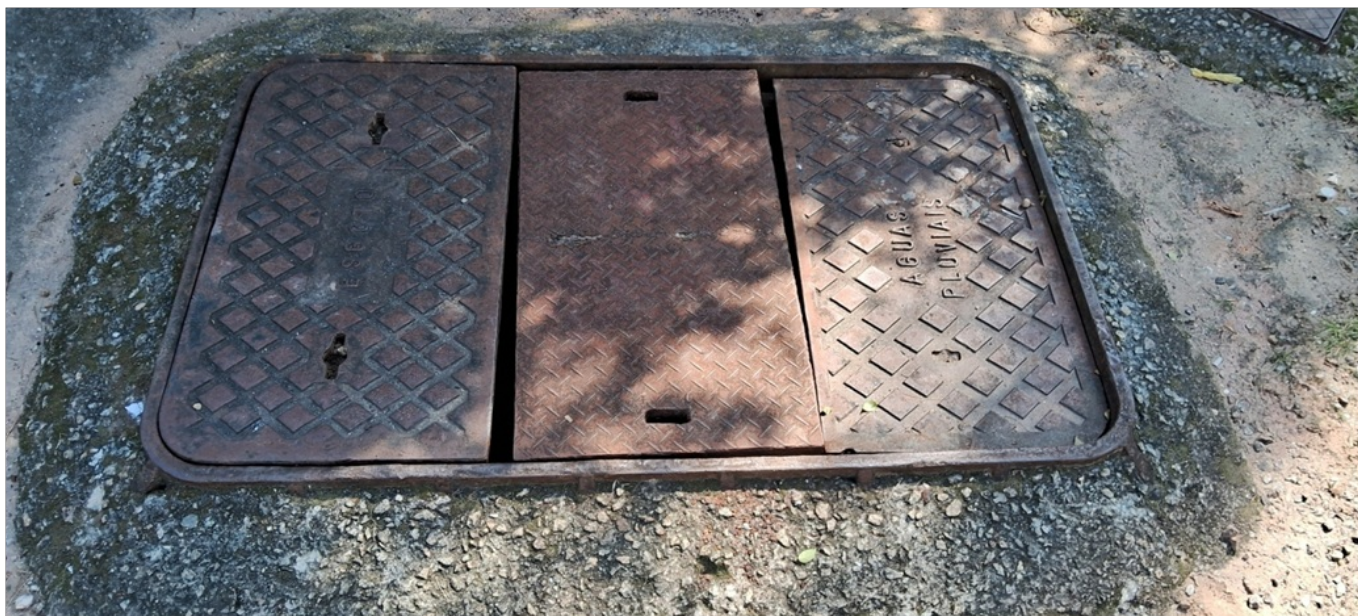
Foto 5 – Tampa do poço de visita das bombas, destaca-se a vedação inadequada

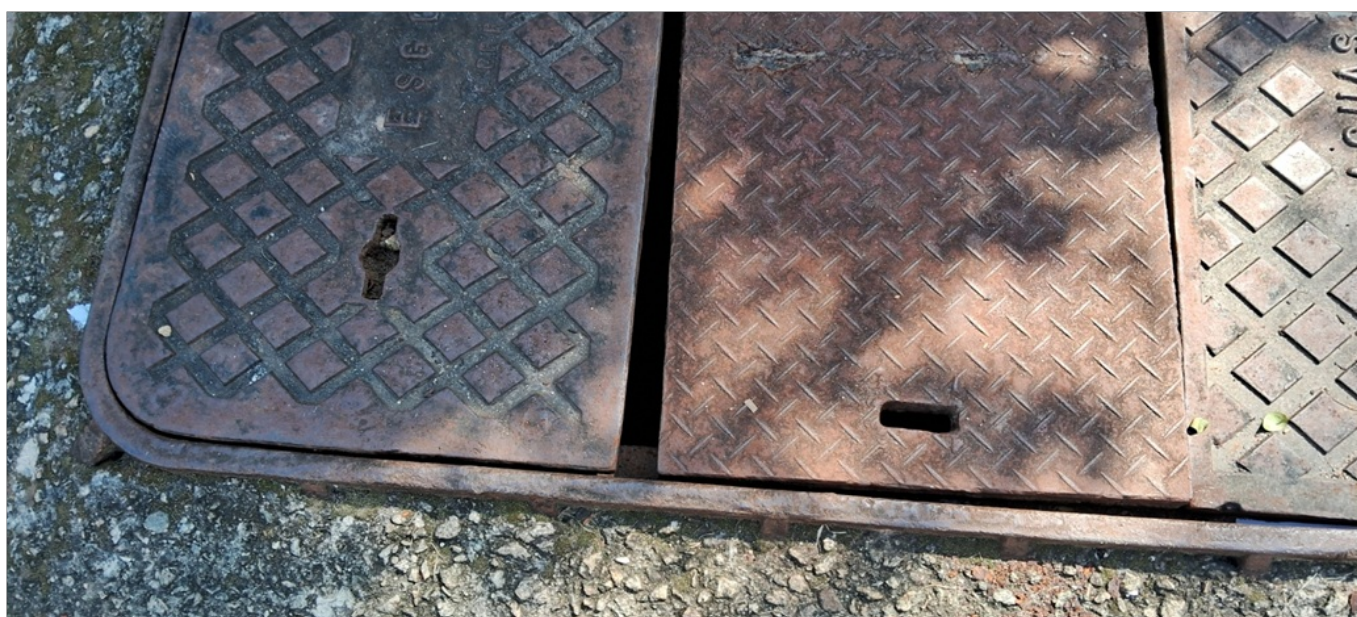
Foto 6 – Tampas do poço de visita das bombas, destaque do grande vão entre as tampas

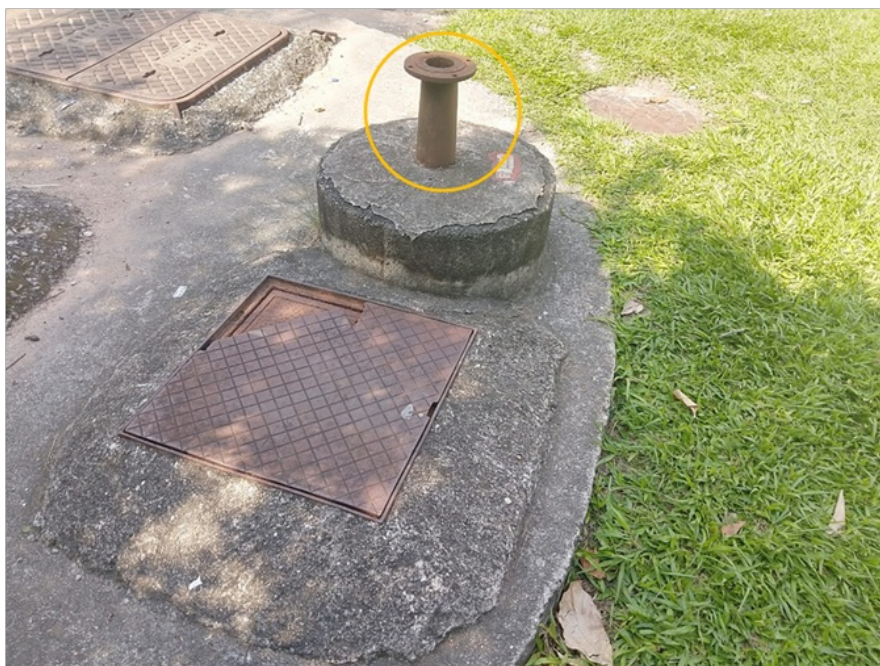
As comportas da estação não estão mais em condições de uso o que dificulta serviços de manutenção. Um dos corpos dos antigos registros da comporta está acumulando água o que propicia a proliferação de mosquitos (foto 8).

Foto 7 – Corpo do registro da comporta que não está funcionando

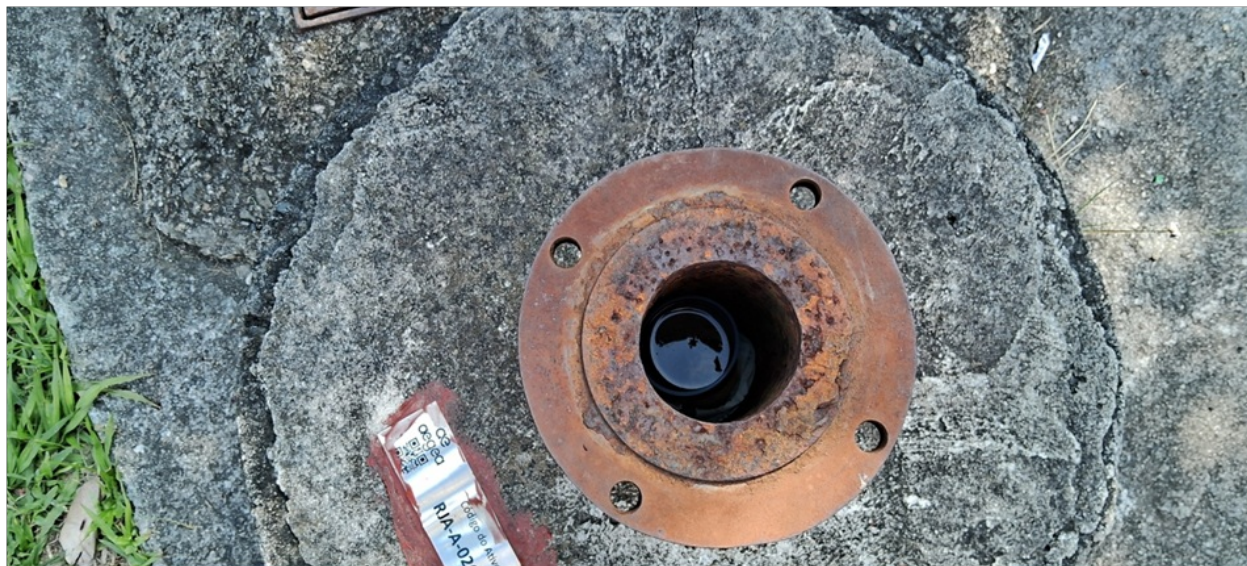
Foto 8 – Corpo do registro quebrado servindo para acúmulo de água

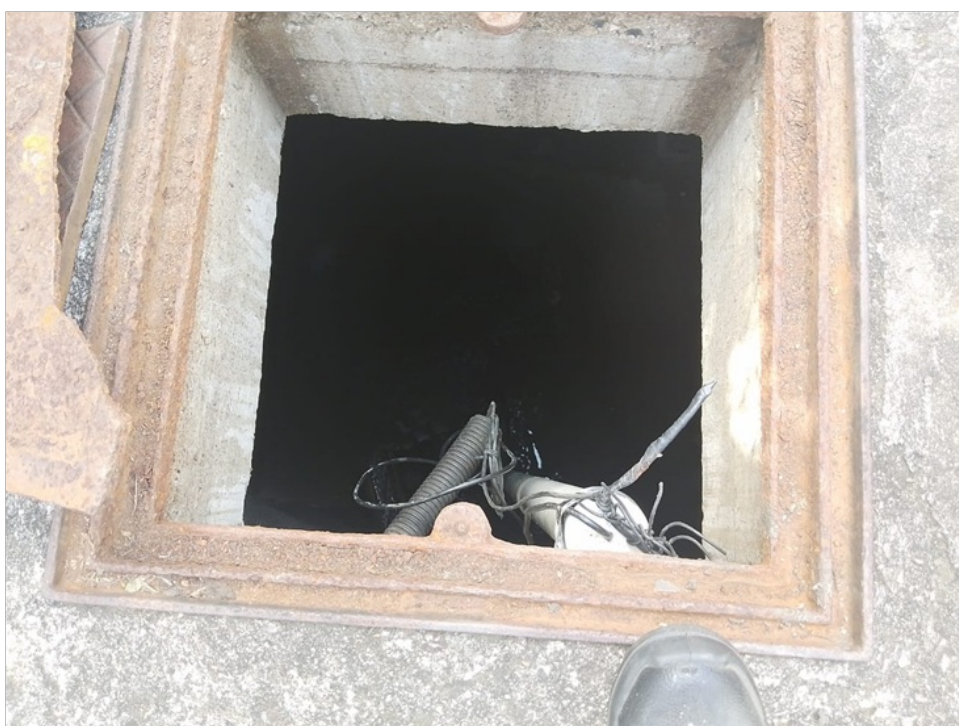
Foto 9 – Vista do poço de visita próximo as comportas

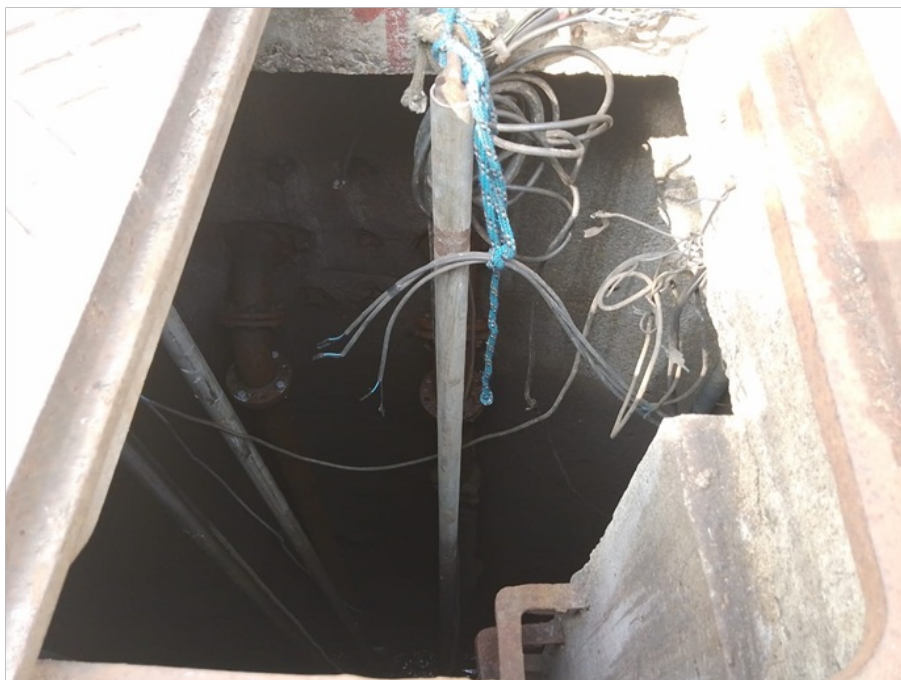
Foto 10 – Vista interna do poço das bombas e barrilete de recalque

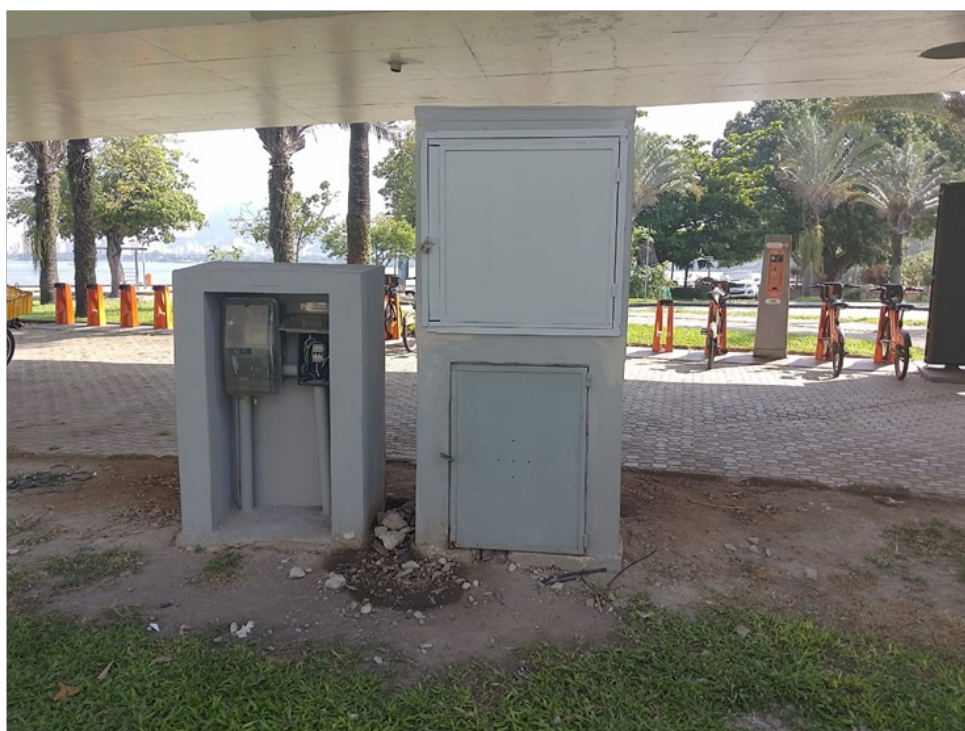
O painel de controle elétrico fica protegido por abrigo de alvenaria com portas metálicas (foto 11). No geral essa estrutura está adequadamente conservada, contudo constatou-se não haver sinal visual de risco de choque elétrico na face externa do abrigo do painel e que as dobradiças de uma das portas estavam danificadas (foto 15)

Foto 11 – Abrigos do medidor de energia, dos quadros elétricos e dispositivos de monitoramento

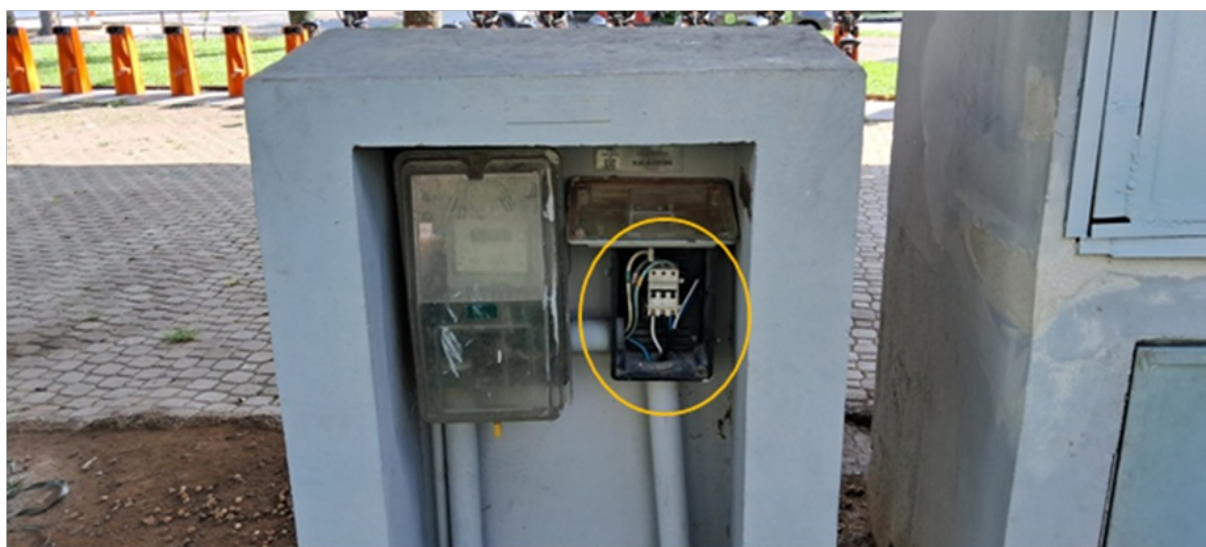
Foto 12 – Caixa do registro geral de energia elétrica sem tampa

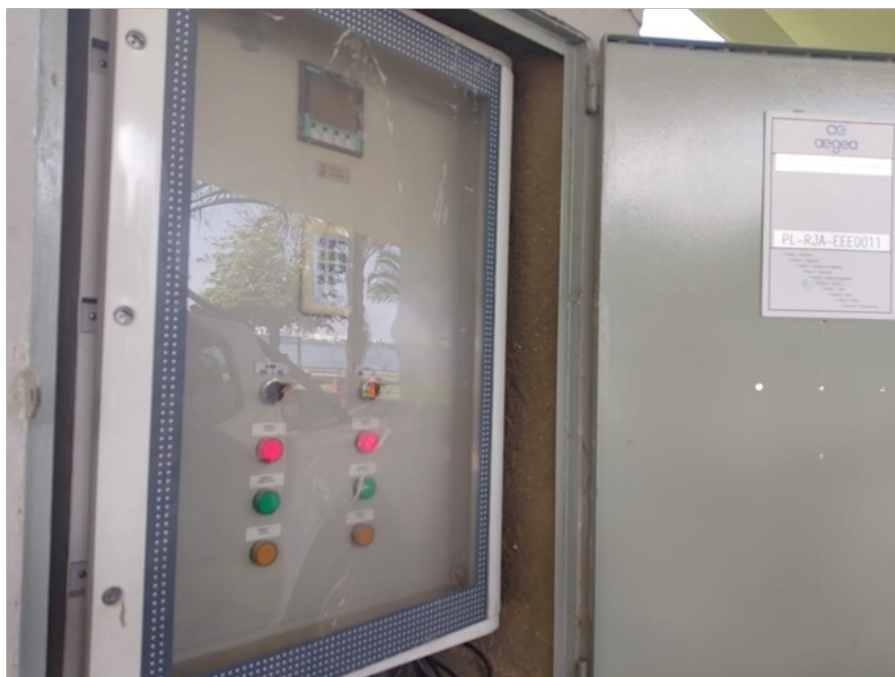
Foto 13 – Pannel elétrico de comando

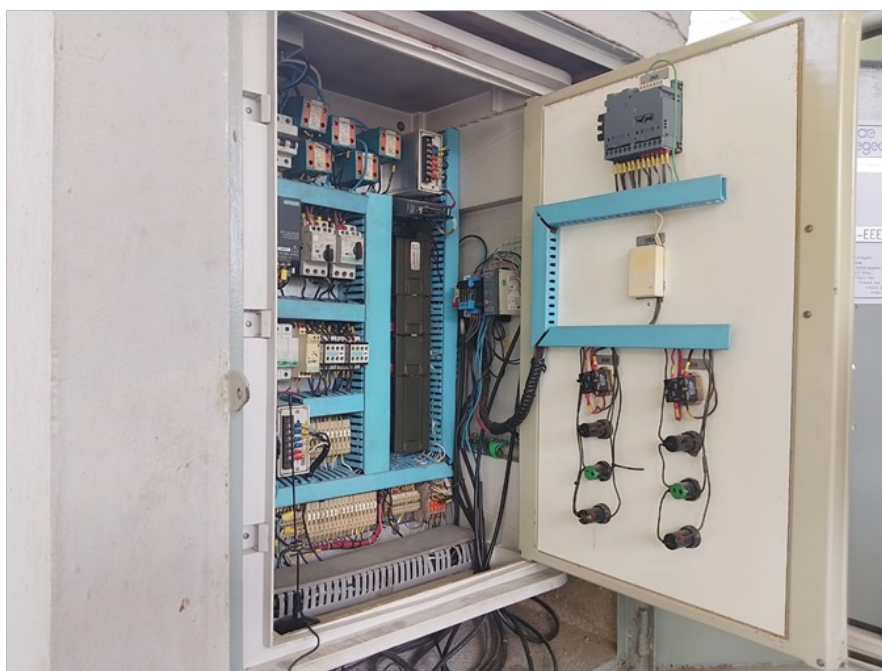
Foto 14 – Vista interna do pannel elétrico de comando
