**RELATÓRIO DE FISCALIZAÇÃO AGENERSA/CASAN Nº 052/2024**

| <b>Local Fiscalizado:</b> | EEE São Conrado | | |
| <b>Tipo da Ocorrência:</b> | Fiscalização Periódica | | |
| <b>Objetivo da Fiscalização:</b> | Verificar Operação dos equipamentos | | |

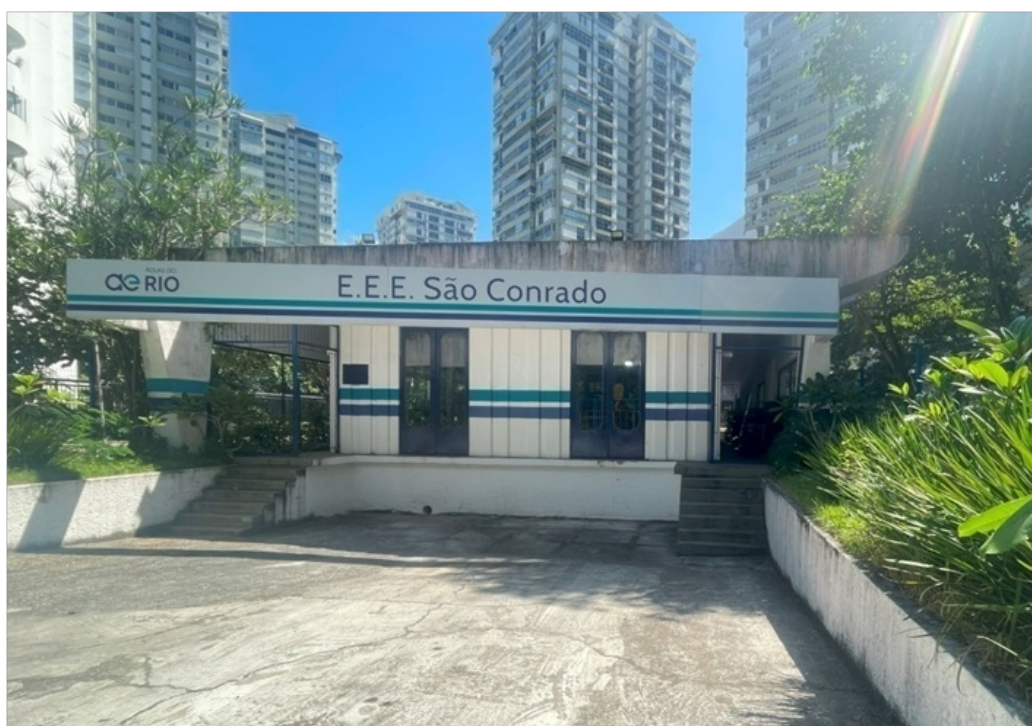
A Estação Elevatória de Esgoto São Conrado está em bom estado de conservação, possui identificação e acesso restrito a pessoas autorizadas (foto 1) e possui operador no local 24 horas por dia.

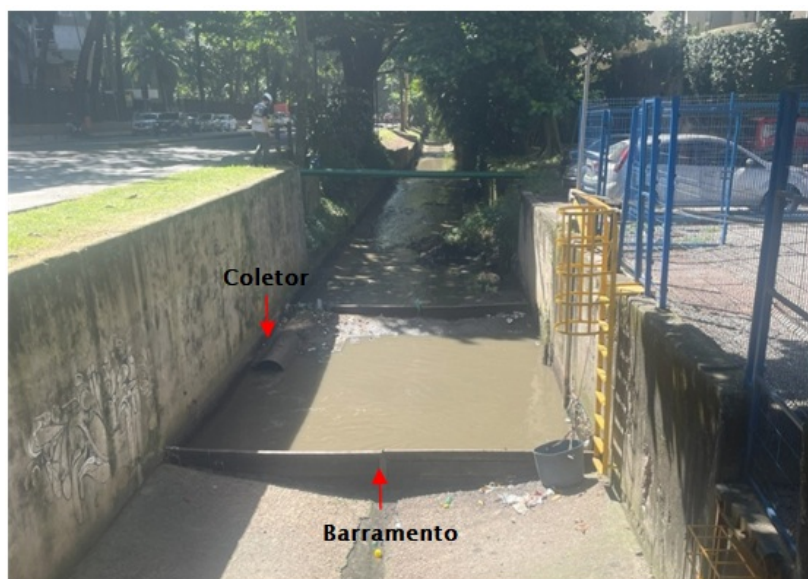
Foto 2 – Coletor de chegada do esgoto.

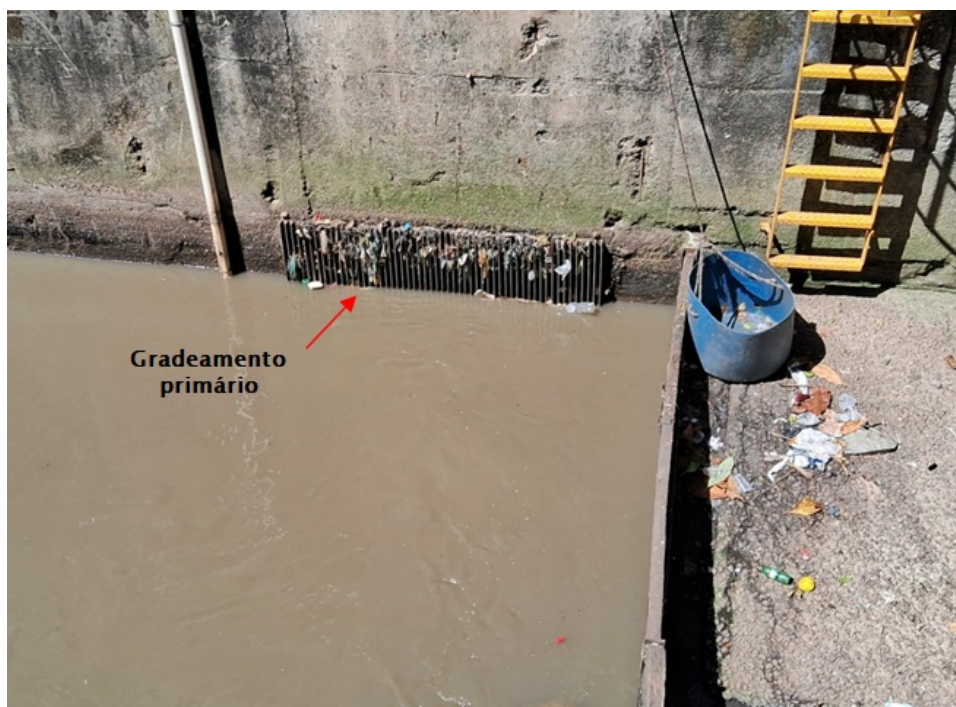
Foto 3 - Gradeamento primário.

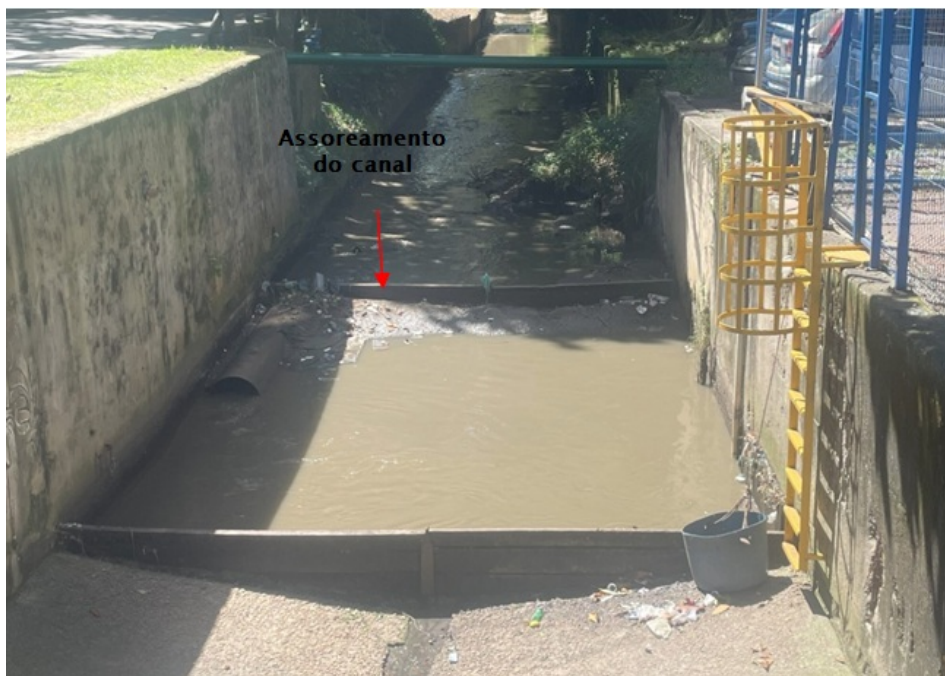
O esgoto bruto chega através de um coletor de 600 mm da bacia local e também por uma captação de tempo seco (CTS) no Canal de São Conrado, que neste trecho é retangular com 4,00 m de largura. A captação é constituída de pequeno barramento, possibilitando a ocorrência de extravasamentos em períodos de chuvas comuns (foto 2). O esgoto bruto passa inicialmente por um gradeamento primário grosseiro (foto 3) que é limpo com garfo diariamente pelo operador responsável do dia. A captação se encontra bastante assoreada (foto 4), necessitando de uma limpeza.

Foto 4 - Assoreamento na chegada do esgoto.

- Providenciar registros *in loco* de manutenções realizadas;
- Providenciar o conserto do registro com vazamento;
- Providenciar cobertura adequada para os resíduos nas caçambas;
- Providenciar aumento na altura do barramento da captação;
- Providenciar o desassoreamento na área de chegada do esgoto bruto;

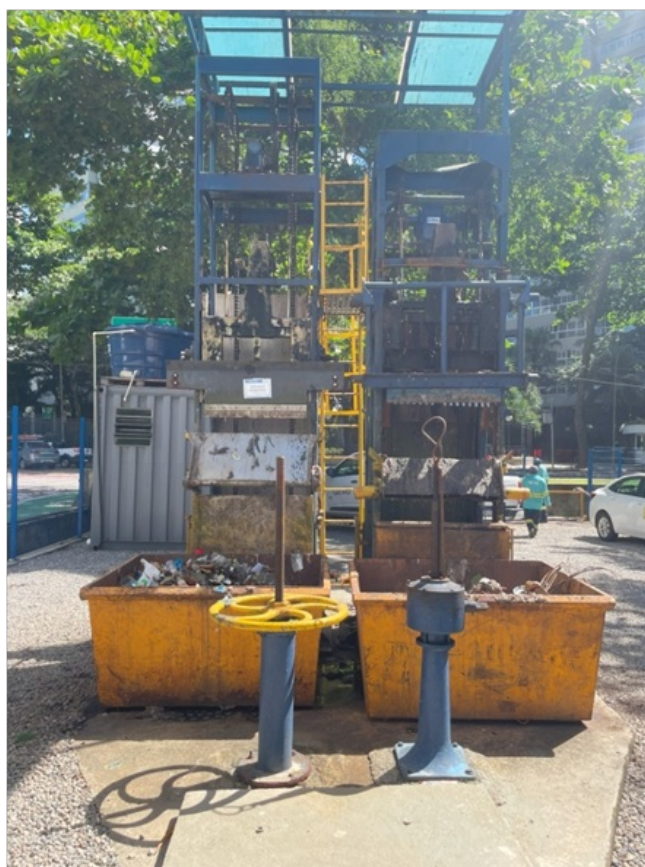
Após o gradeamento inicial, o esgoto passa por um gradeamento secundário composto por 2 grades mecanizadas, onde os resíduos são removidos e descartados em caçambas (foto 5). Essas caçambas não estão em bom estado de conservação, apresentando infiltrações e estão dispostas a céu aberto, quando o correto seria providenciar cobertura para que não acumulem água das chuvas. Os resíduos retidos nas caçambas são transportados diariamente para a Estação Elevatória de Esgoto André Azevedo onde os mesmos são levados semanalmente para aterro sanitário.

Foto 5 – Gradeamento secundário com grades mecanizadas e caçambas de acumulação dos resíduos a céu aberto.

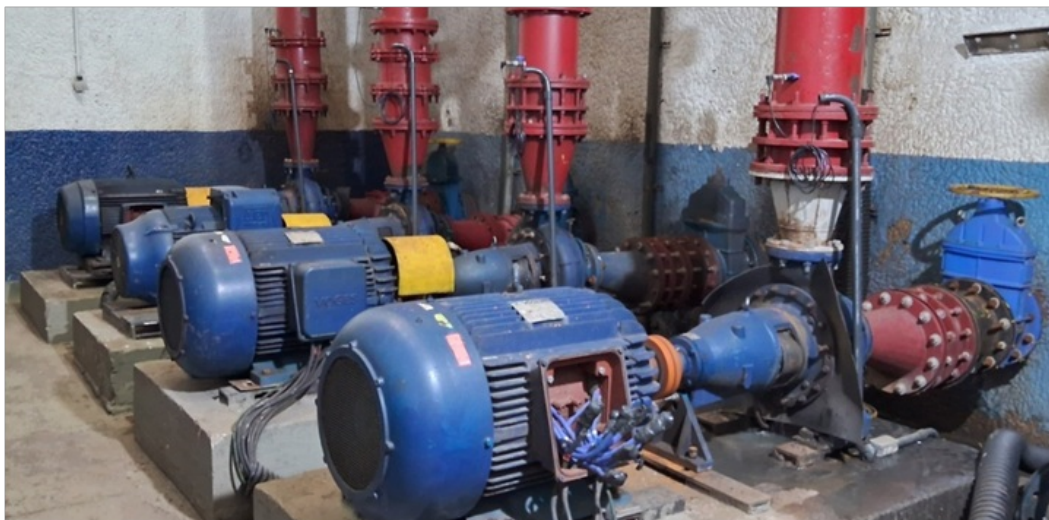
Foto 6 – Conjunto das 4 motobombas da elevatória.

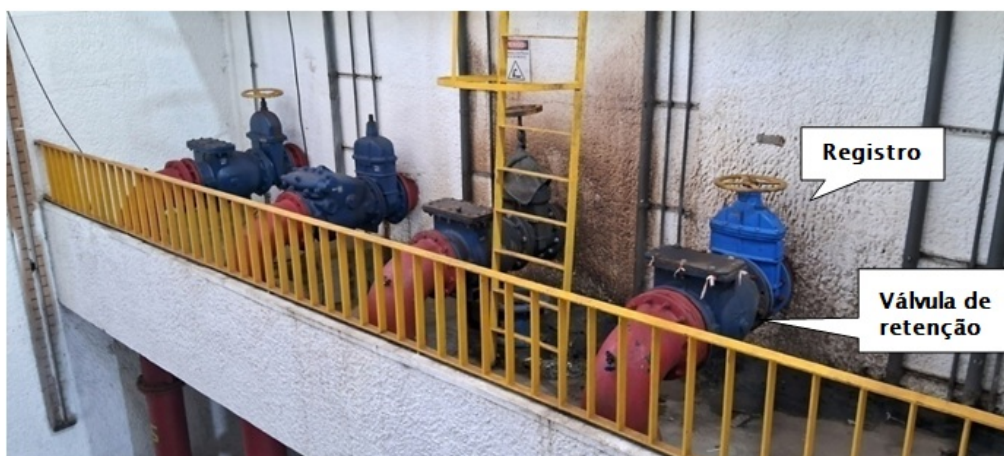
Foto 7 - Válvulas de retenção e registros das motobombas.

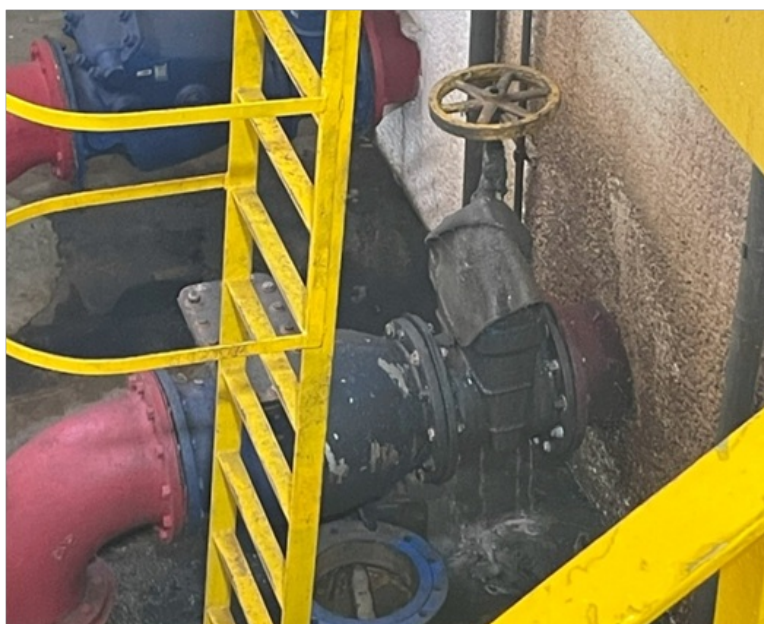
Posteriormente, o esgoto é transportado no poço de sucção através de bombas para a EEE do Leblon. A EEE vistoriada possui 4 conjuntos motobombas automáticas (foto 6), das quais duas estavam operando e 2 são conjuntos reservas. Segundo informações da Concessionária, dois conjuntos tem potência de 200 cv e os outros dois conjuntos de 150 cv, não sabendo o operador informar qual a potência das bombas que estavam em operação. Os conjuntos motobombas possuem válvulas de retenção e registro (foto 7) e foi informado pelos operadores que também possuem sensor de extravasamento para detecção de anormalidades, integrados remotamente ao CCO da empresa. Foi constatado que um conjunto motobomba estava apresentando vazamento no registro (foto 8).

Foto 8 - Vazamento no registro de uma das motobombas.

| ESTAÇÃO ELEVATÓRIA (Esgoto) | | | |
|---|---|---|---|
| Existem sinais de vazamento na EEEB? | X | | No registro de uma motobomba |

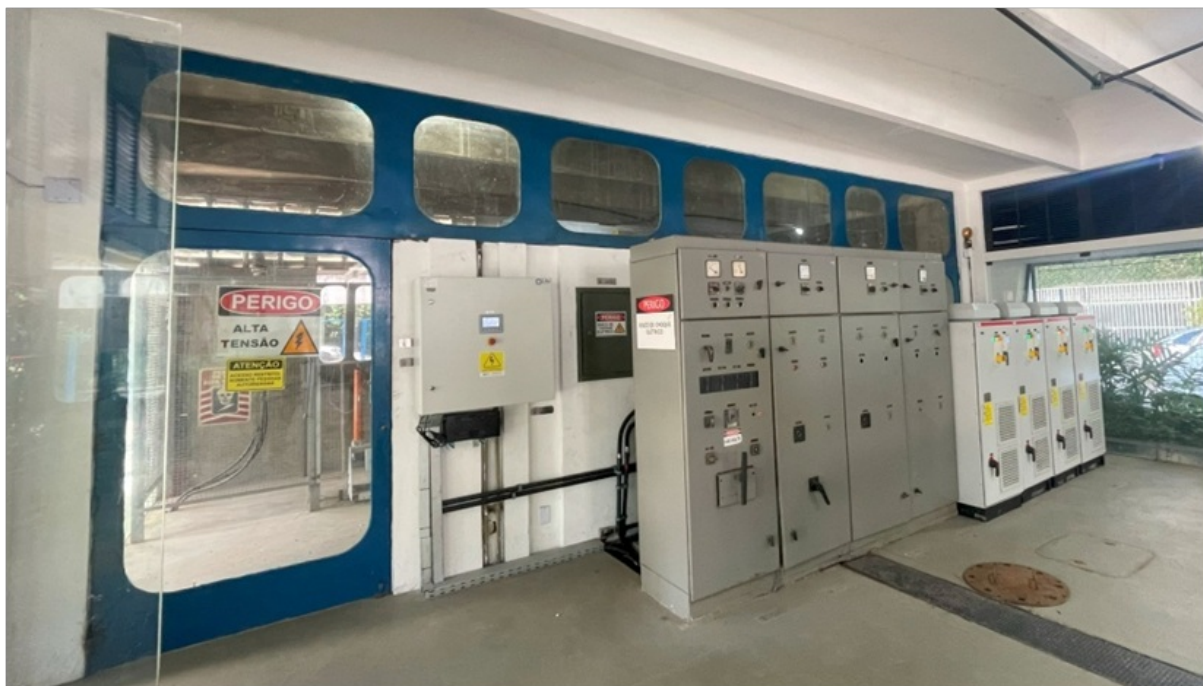
Foto 9 - Localização dos painéis de controle das bombas com sinalização de risco de choque elétrico.

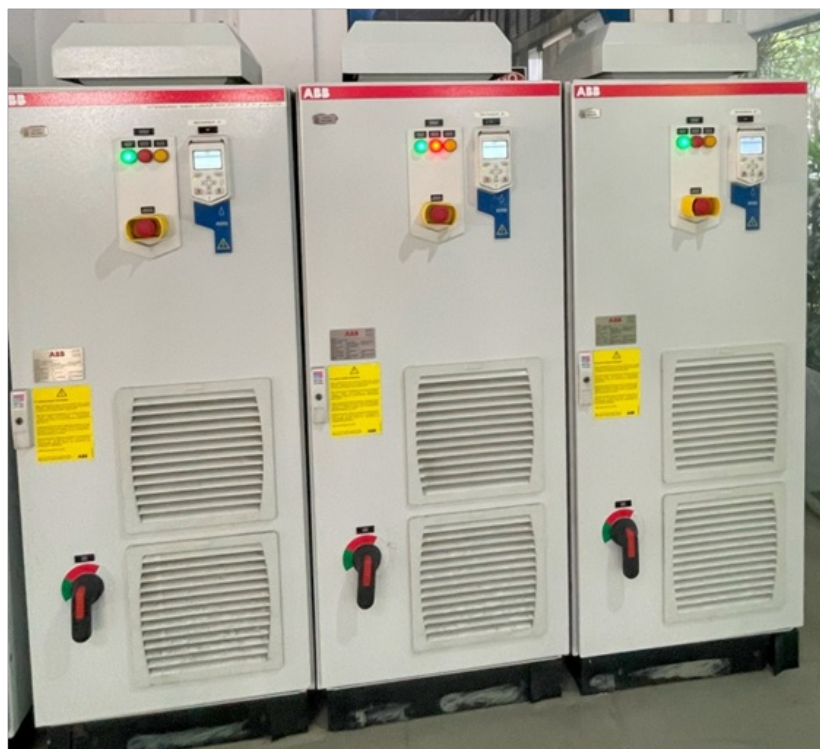
Foto 10 - Painéis de controle das bombas em bom estado de conservação e devidamente sinalizados contra riscos de choque elétrico.

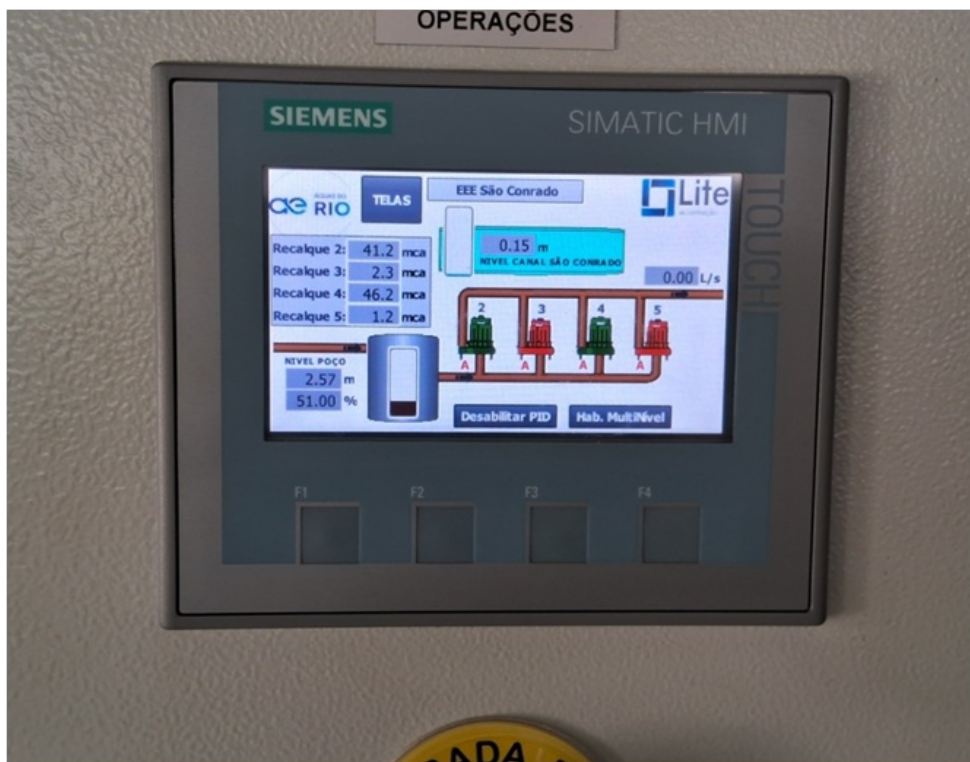
Foto 11 - Painel de comando das motobombas.
