**RELATÓRIO DE FISCALIZAÇÃO AGENERSA/CASAN Nº 053/2024**

| <b>Processo:</b> | SEI-480002/001314/2024 | <b>Data</b> | 21/03/2024 |
| <b>Local Fiscalizado</b> | EEE 08 – Marina da Glória – Praça Deodoro | | |
| <b>Objetivo da Fiscalização</b> | Verificar o funcionamento e conservação do bem. | | |

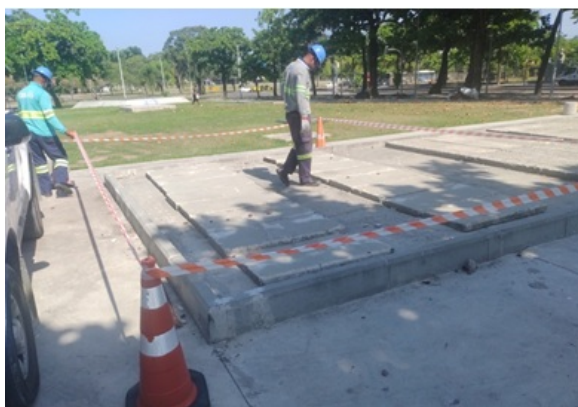
Foto 1 - Isolando área abrigos

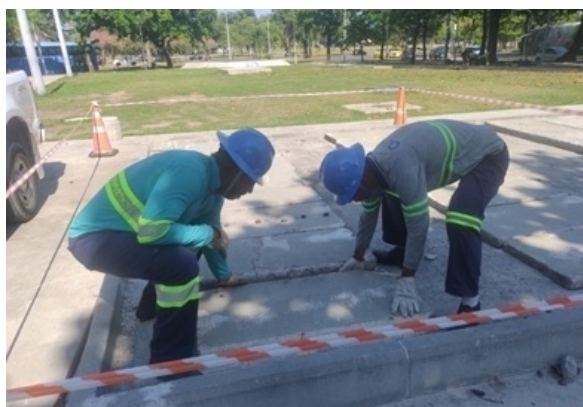
Foto 2 - Remoção tampo poço de visita

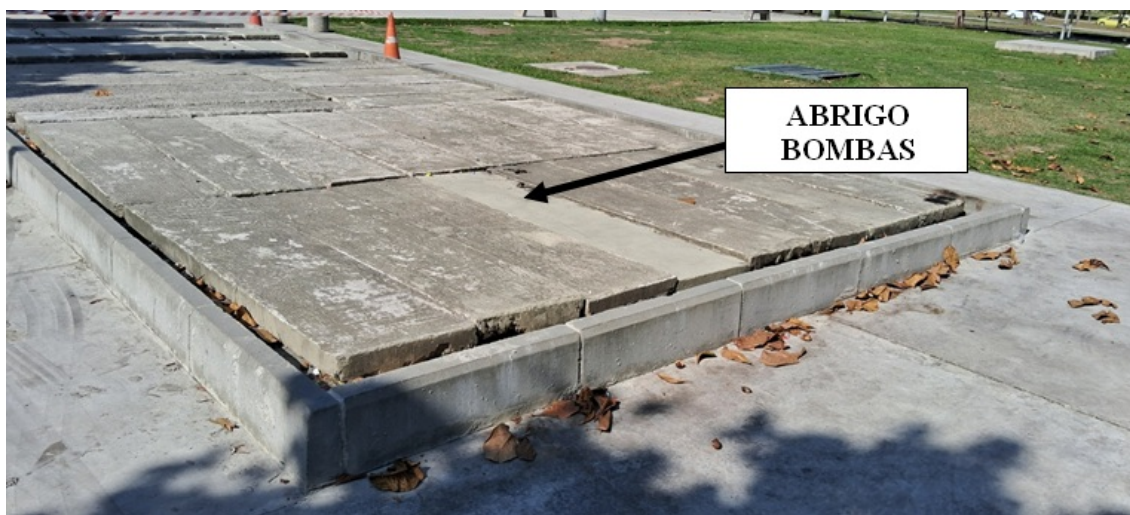
Foto 3 – Abrigo gradeamento e bombas

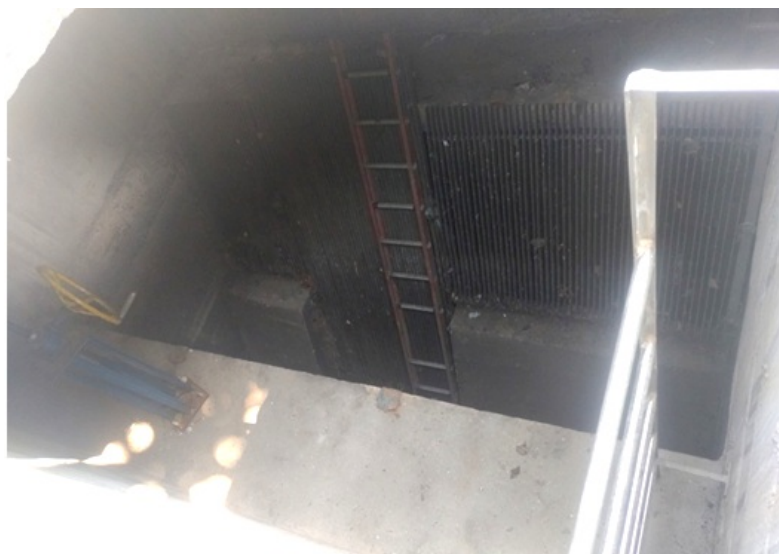
O gradeamento apresentasse limpo, os operadores informaram que realizam inspeção diária com frequência de limpeza quinzenal. Os resíduos coletados na limpeza são descartados na caçamba localizada na Estação Elevatória André Azevedo (Rua Francisco Sá, 86) e de lá vão para o aterro sanitário de Seropédica. Os poços de visita possibilitam a iluminação natural, fácil acesso e livre circulação de ar, com as tampas abertas.

Foto 4 – Poço de visita (Gradeamento)

- Providenciar registros *in loco* de manutenções realizadas;
- Providenciar a identificação da unidade;
- Providenciar a manutenção das tampas do poço de visita do gradeamento;
- Providenciar adequação da fiação no abrigo do quadro elétrico; e
- Providenciar o Prontuário de Instalações Elétricas, Atestado de Saúde Ocupacional e outros documentos.

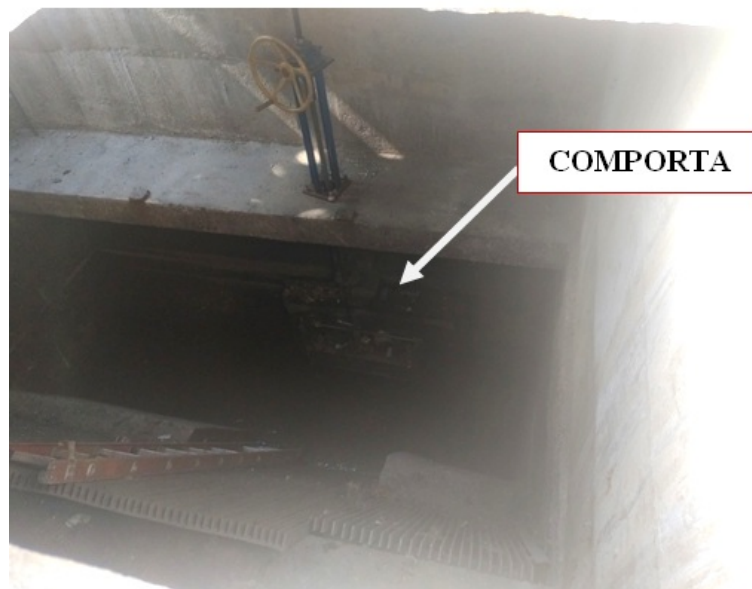
Foto 5 – Poço de visita (Comporta)

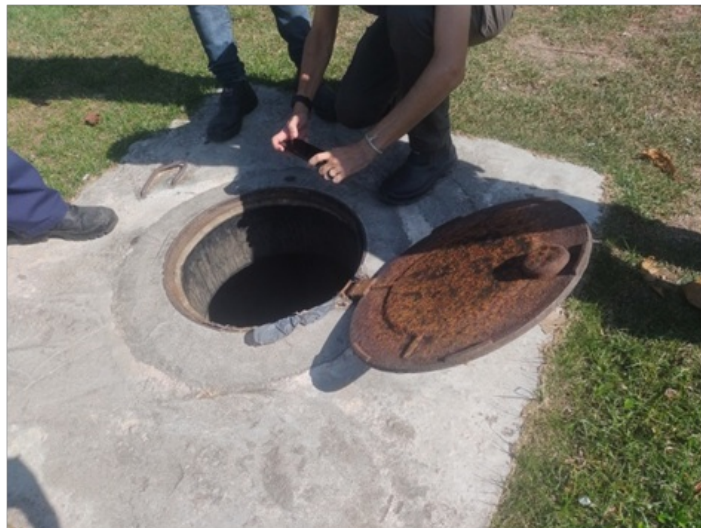
A elevatória possui extravasor que tem sua comporta aberta automaticamente caso o nível do poço alcance cota maior que 5,00 m.

Foto 6 - Poço de visita extravasor

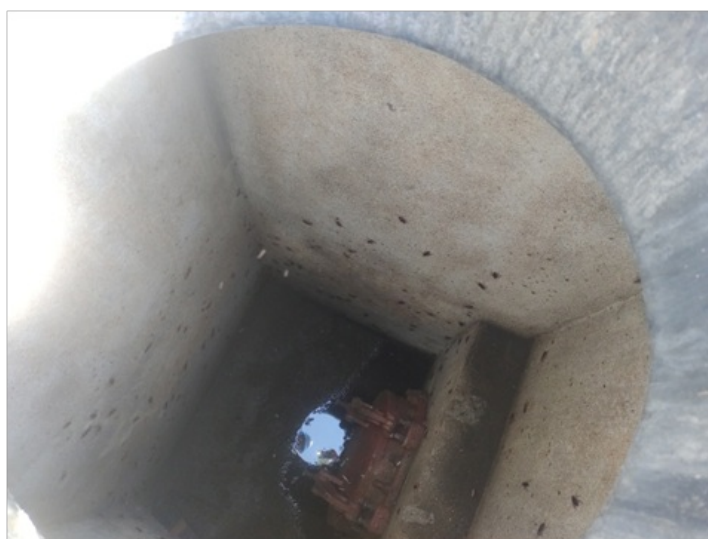
Foto 7 - Interior extravasor

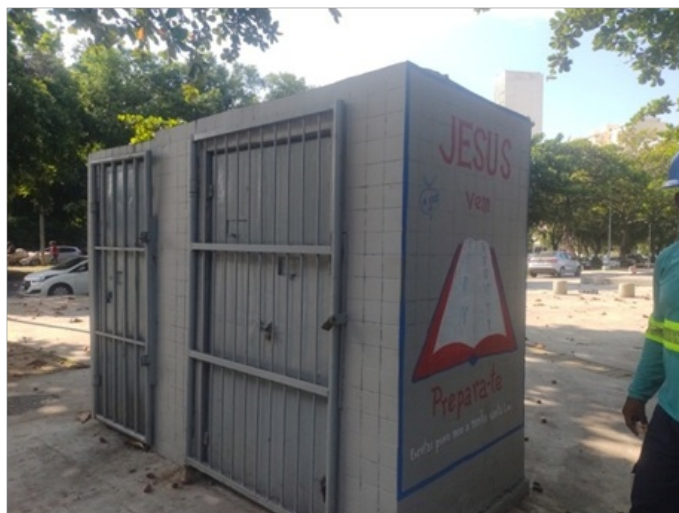
Apesar de não apresentar identificação o abrigo do quadro de comando apresenta bom conservação e estrutura. Haviam alguns fios soltos dentro do abrigo, aparentemente sem energia.

Foto 8 – Abrigo quadro elétrico de comando

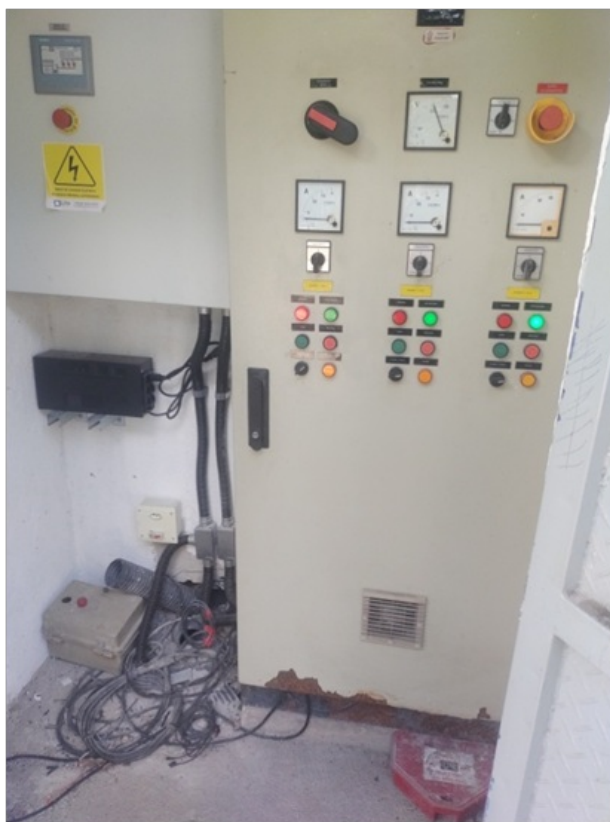
Foto 9 – Interior abrigo

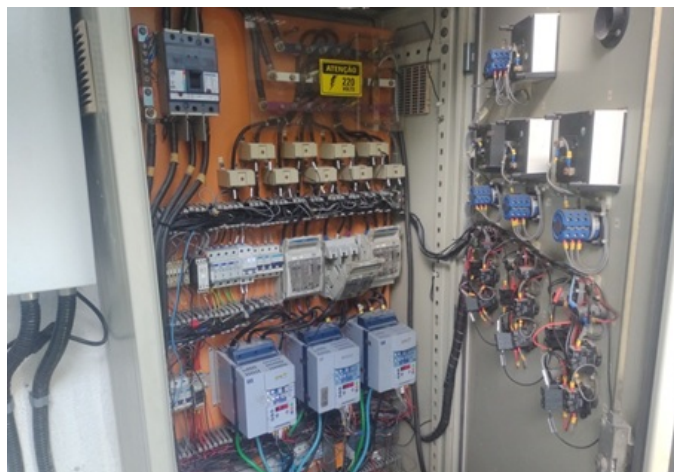
Segundo informado pelo operadores, o painel de operações e quadro estão em processo de revitalização.

Foto 10 – Interior quadro

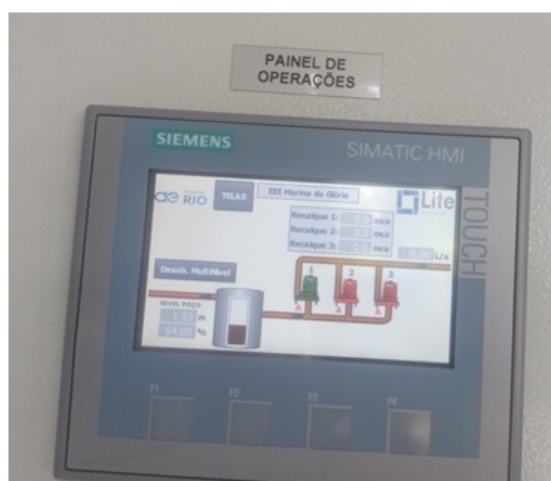
Foto 11 – Painei de operações

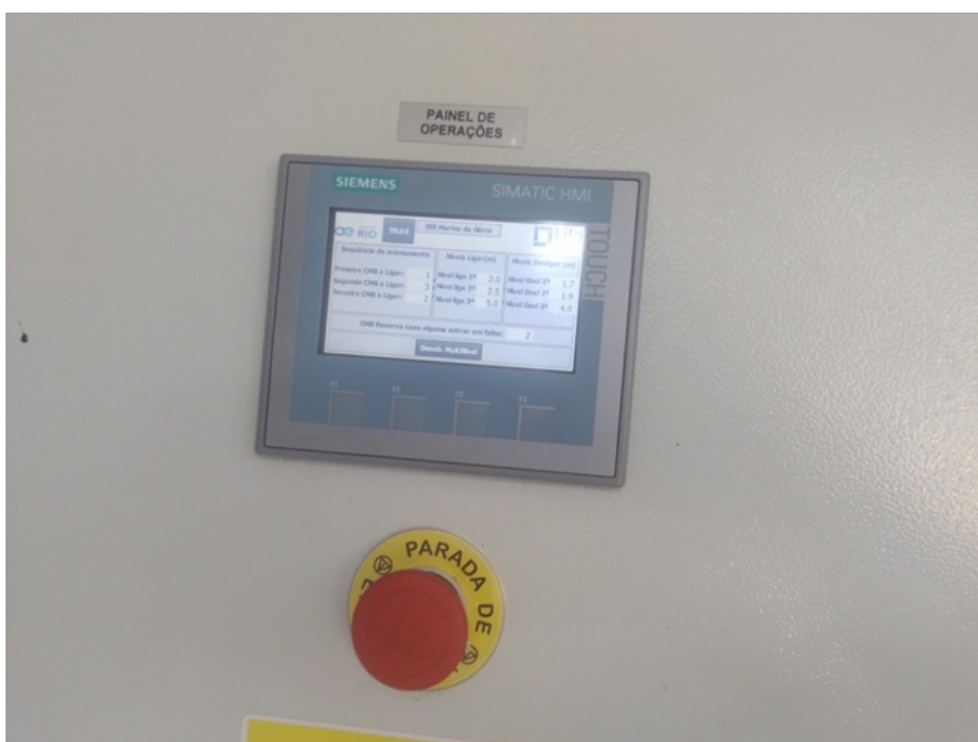
No momento da fiscalização apenas uma das bombas (CMB 1) estava operando, pois o nível do poço estava em 1,93 m, ela desliga se o nível atingir 1,70 m. A segunda bomba (CMB 3) só é acionada caso o nível atinja 2,50m e a terceira bomba (CMB 2) além de funcionar como bomba de emergência só é acionada se o nível atingir 5,00 m.

Foto 12 – Sequência acionamento bombas
