## **RELATÓRIO DE FISCALIZAÇÃO AGENERSA/CASAN Nº 054/2024**

| <b>Processo:</b> | SEI-480002/001314/2024 | <b>Data</b> | 26/03/2024 |
| <b>Local Fiscalizado</b> | EEE 29 – Urca – Praça Tenente Gil Guilherme, s/nº - Urca | | |
| <b>Objetivo da Fiscalização</b> | Verificar o funcionamento e conservação do bem. | | |

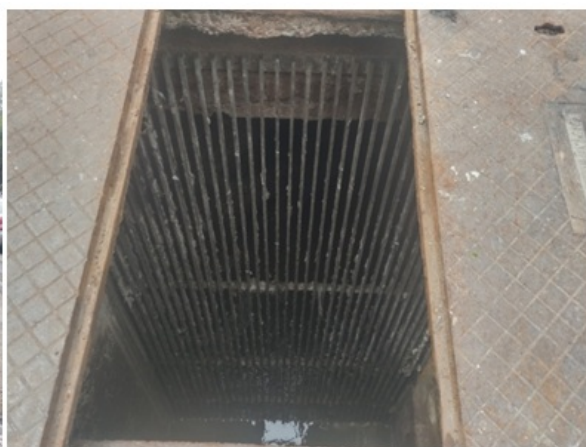
Foto 2 – Gradeamento

O gradeamento apresentasse limpo, os operadores informaram que realizam inspeção diária com frequência de limpeza quinzenal. Os resíduos coletados na limpeza são descartados na caçamba localizada na Estação Elevatória André Azevedo (Rua Francisco Sá, 86) e de lá vão para o aterro sanitário de Seropédica. O poço de visita do gradeamento possibilita a iluminação natural, fácil acesso e livre circulação de ar, com as tampas abertas. Já o abrigo das bombas é atendido por iluminação e ventilação(exaustão mecânica) artificiais e possuem uma bomba submersa (bomba sapo) como contingência em caso de alagamento do abrigo

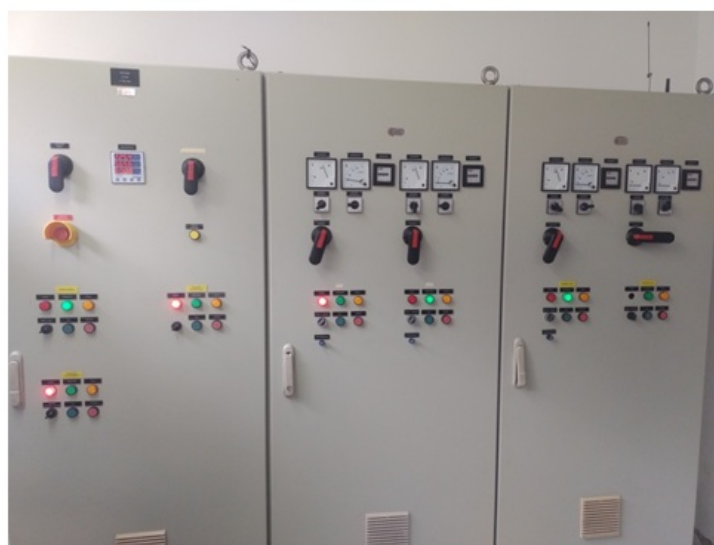
Foto 11 – Quadros elétricos

O quadro elétrico é novo e possui inversores de frequência.

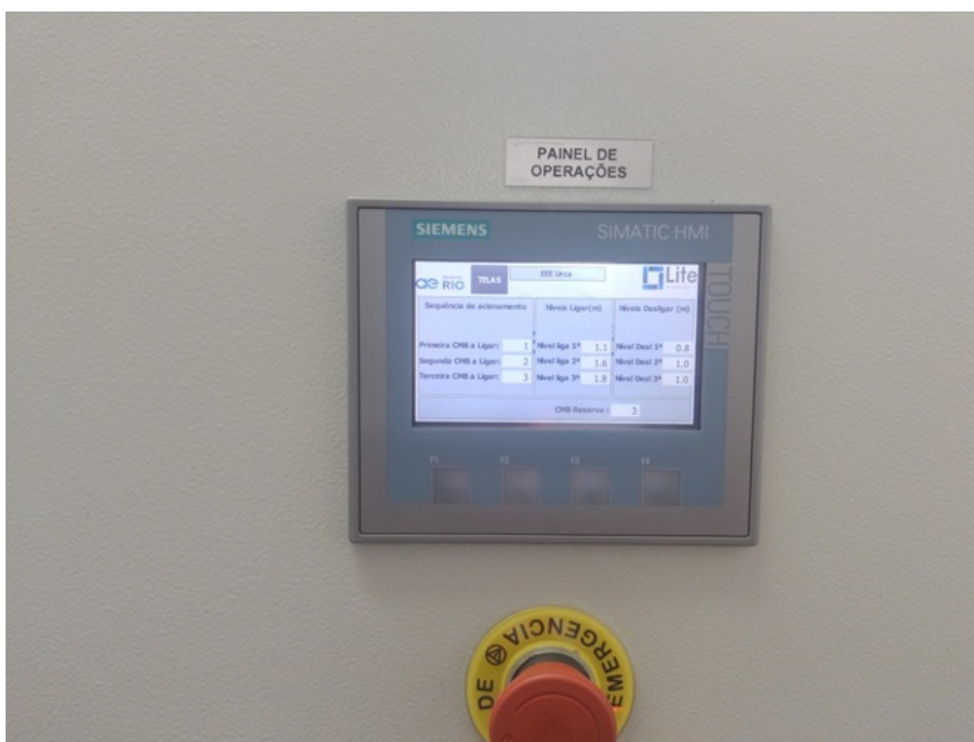
No momento da fiscalização apenas uma das bombas (CMB 1) entrou em operação pois o poço atingiu o nível 1,10 m, quando o nível ficou abaixo de 1,10 m ela tornou a desligar, permanecendo as 3 bombas desligadas até o final da fiscalização. A segunda bomba (CMB 2) só é acionada caso o nível atinja 1,60m e a terceira bomba (CMB 3) além de funcionar como bomba de emergência só é acionada se o nível atingir 1,80 m. O poço possui nível máximo de 5,00 m

Foto 14 – Sequência acionamento bombas

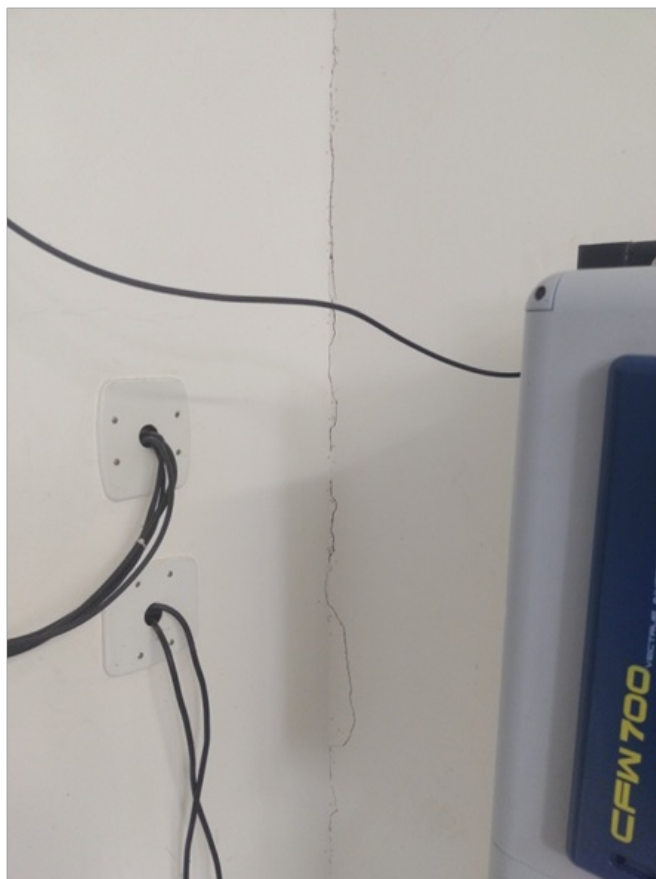
Apesar de não apresentar identificação o abrigo do quadro de comando apresenta boa conservação aparente contuto apresenta uma trinca na estrutura e infiltração severa.

Foto 15 – Trinca interior abrigo quadros de comando

- Providenciar a identificação da unidade;
- Providenciar o reparo das trincas;
- Providenciar a sinalização de segurança de risco de choque elétrico.
- Providenciar a atualização do Prontuário de Instalações Elétricas, Atestado de Saúde Ocupacional, e outros documentos necessários .

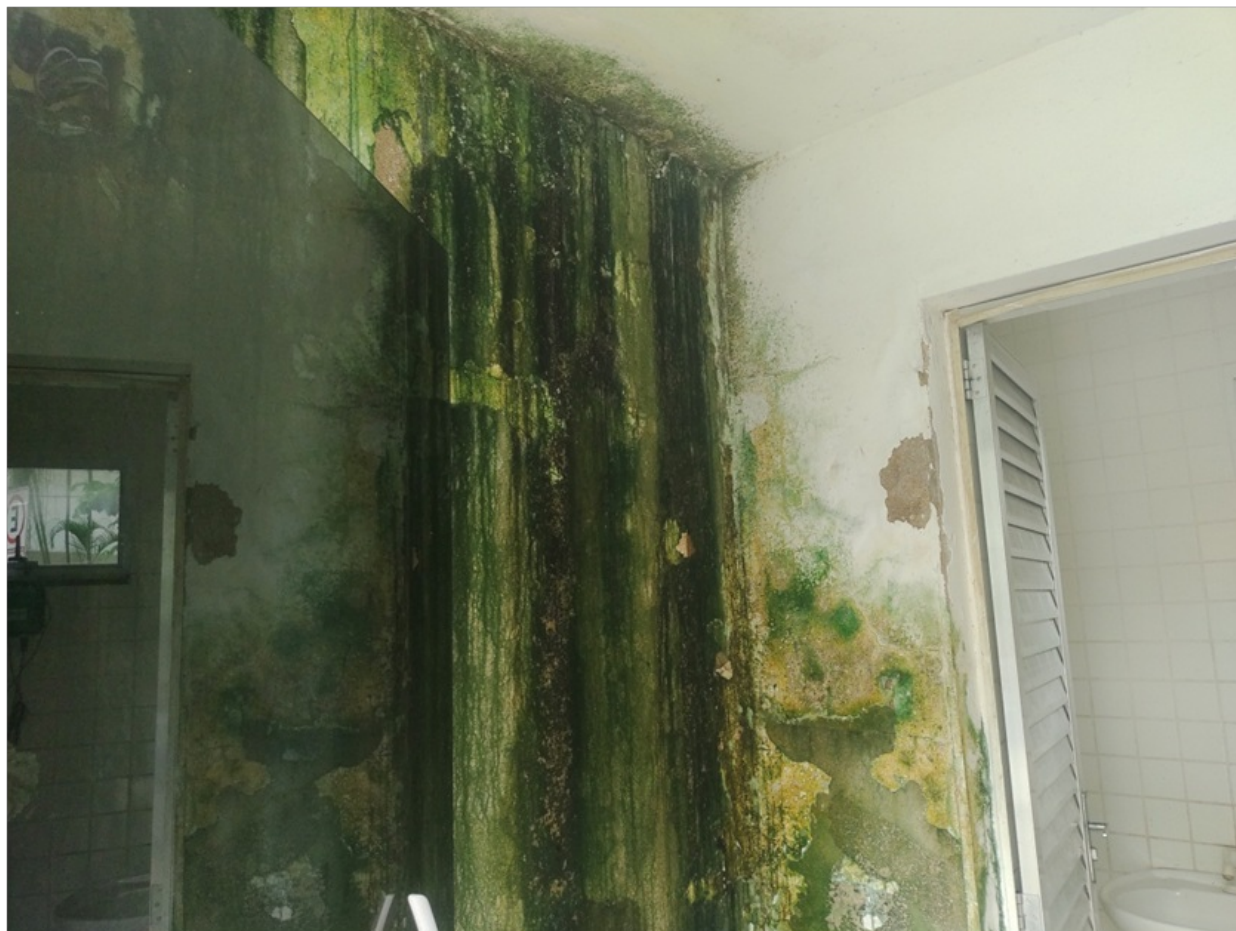
Foto 16 – Infiltração severa abrigo dos quadros da elevatória

- Eliminar a infiltração no abrigo dos quadros da elevatória;
