## **RELATÓRIO DE FISCALIZAÇÃO AGENERSA/CASAN Nº 055/2024**

| <b>Local Fiscalizado</b> | EEE 40 – Hípica - <b>Av. Lineu de Paula Machado, 287 – Jd. Botânico</b> | | |
| <b>Objetivo da Fiscalização</b> | Verificar o funcionamento e conservação do bem. | | |

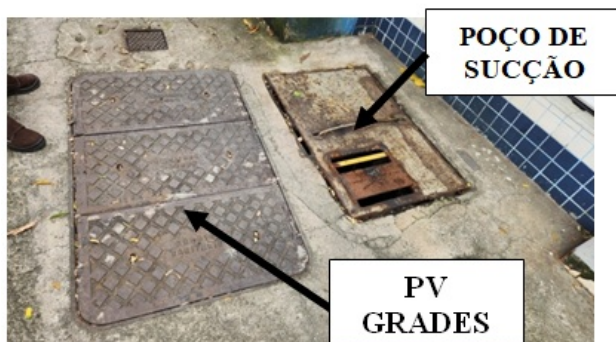
Foto 1 – Poço Visita Gradeamento

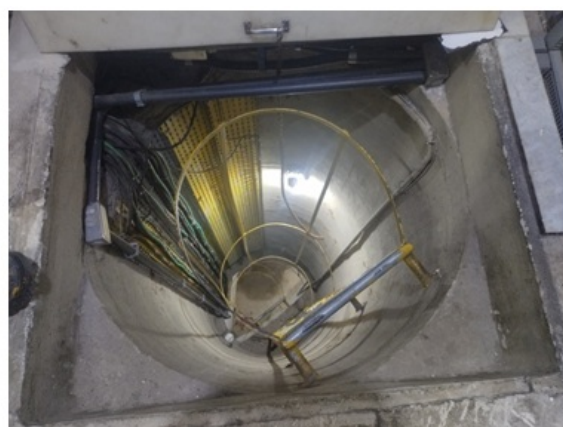
Foto 2 – Escada de acesso ao abrigo das bombas

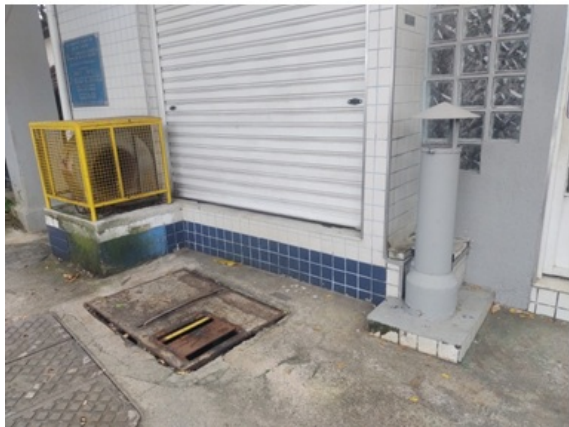
Foto 3 – Exaustor abrigo das bombas

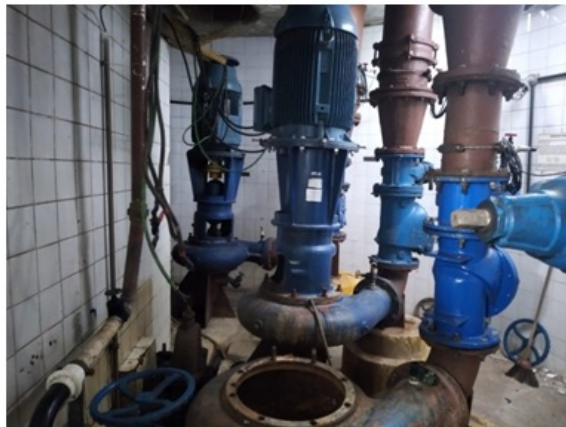
Foto 4 – Conjunto motores bombas

Foi substituída a tubulação antiga por uma de aço carbono, evitando vazamentos de esgoto.

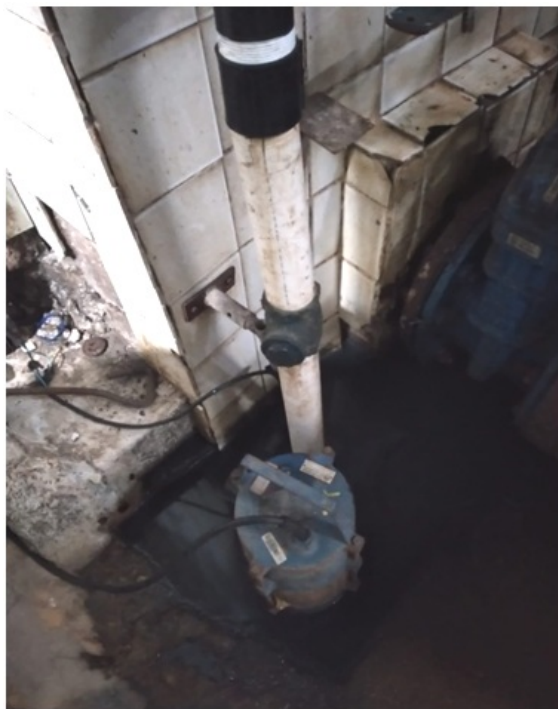
Foto 5 – Bomba submersa (bomba sapo)

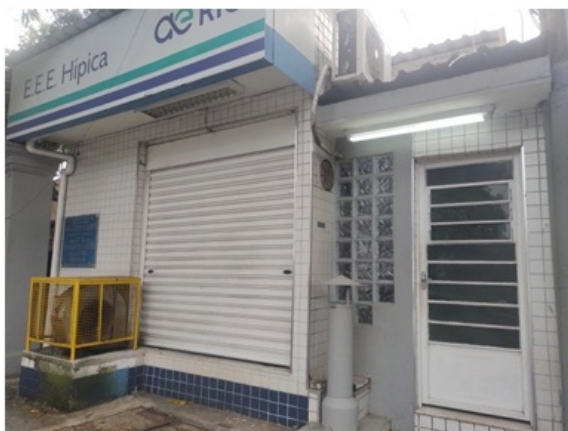
Foto 6 – Abrigo quadros elétricos de comando

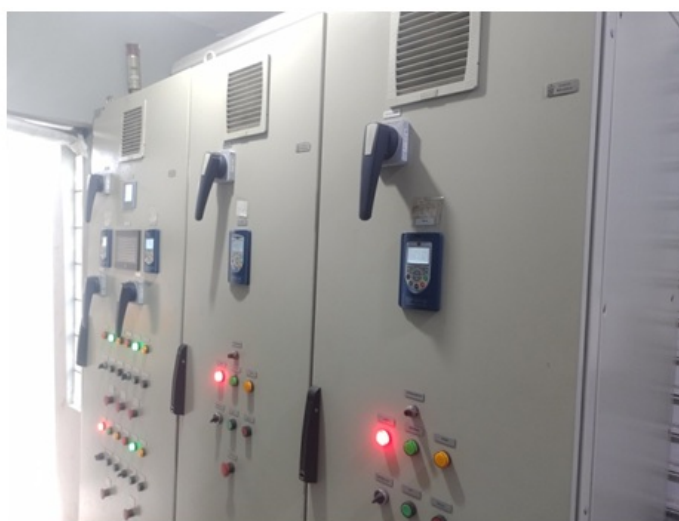
Foto 7 – Quadros elétricos de comando

O quadro elétrico é novo e possui inversores de frequência.

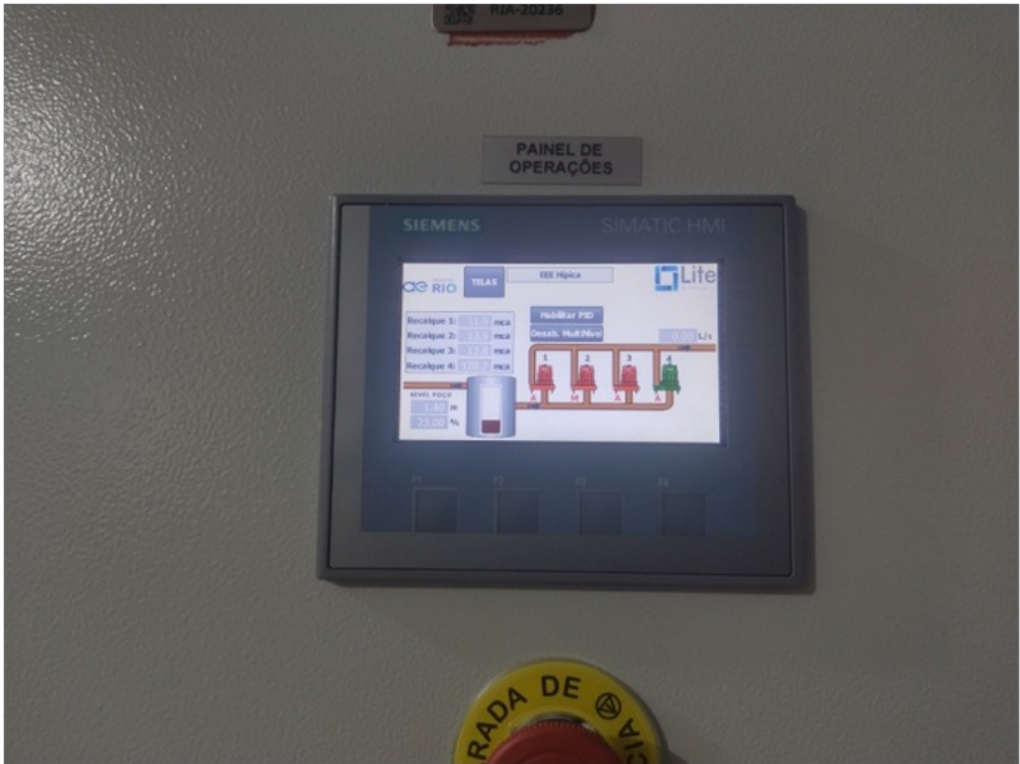
No momento da fiscalização apenas uma das bombas (CMB 4) estava em operação pois o poço estava no nível 1,40 m. A segunda bomba (CMB 3)

Foto 8 – Painel de operações

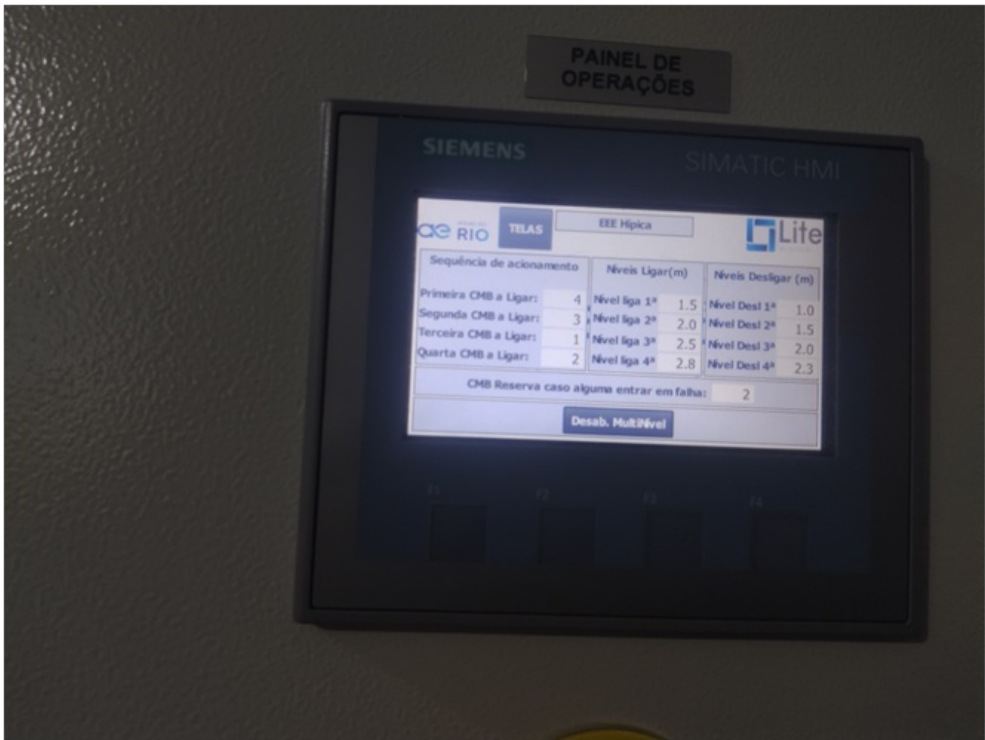
só é acionada caso o nível atinja 2,00m e a terceira bomba (CMB 1), é acionado com o nível em 2,50 m. A quarta bomba (CMB 2) além de funcionar como bomba de emergência só é acionada se o nível atingir 2,80 m. O poço possui nível máximo de 5,00 m

Foto 9 – Sequência acionamento bombas

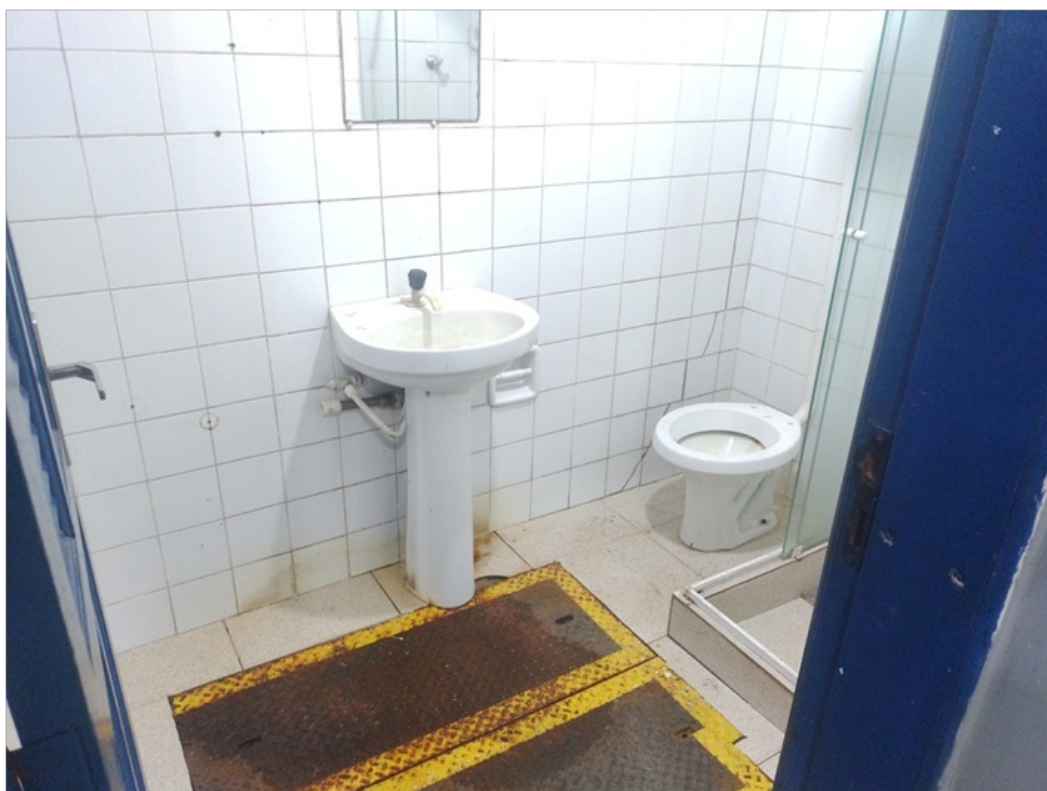
Foto 10 – Banheiro localizado no abrigo

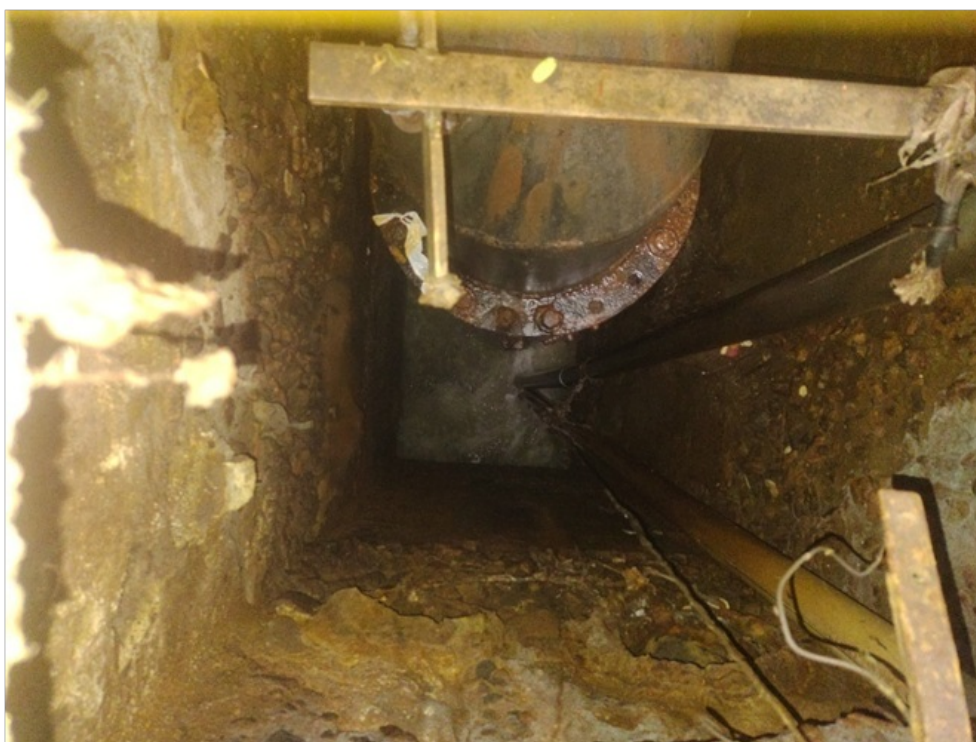
Foto 11 – Poço de sucção

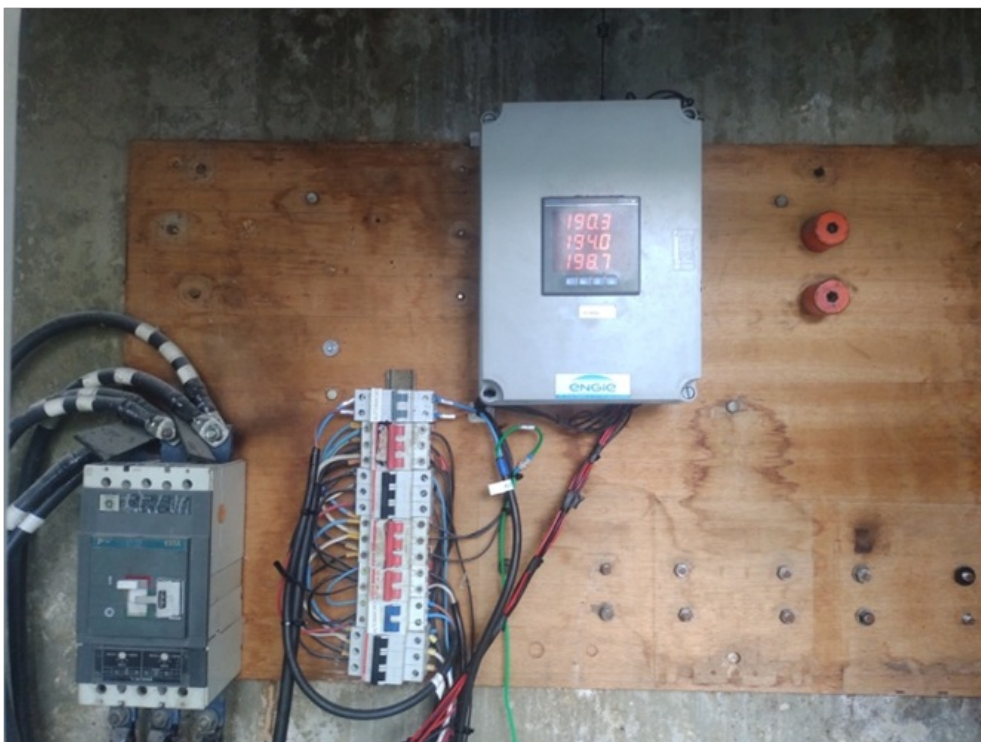
Foto 12 - Quadro de Energia Elétrica

- Providenciar registros *in loco* de manutenções realizadas;
- Providenciar adequação da fiação no quadro de elétrica;
- Providenciar a sinalização de segurança de risco de choque elétrico, e
- Providenciar *in loco* o Prontuário de Instalações Elétricas, Atestado de Saúde Ocupacional e outros documentos.

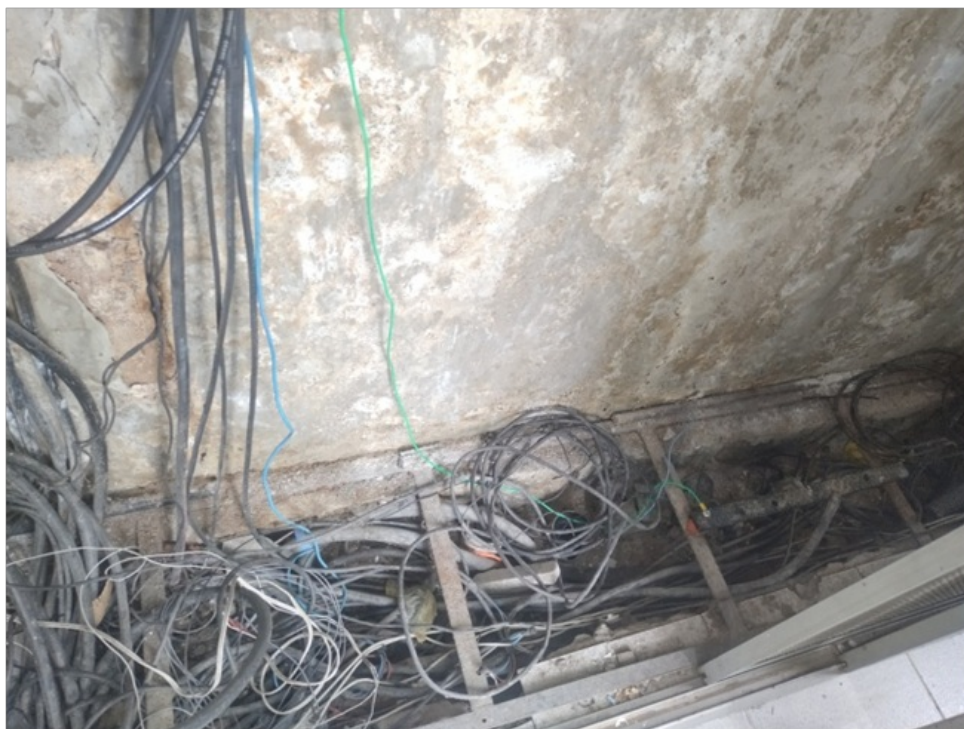
Foto 13 – Fiação próxima ao quadro de elétrica
