### **RELATÓRIO DE FISCALIZAÇÃO AGENERSA/CASAN Nº 056/2024**

| <b>Processo:</b> | SEI-480002/001314/2024 | <b>Data:</b> | 04/04/2024 |
| <b>Concessionária:</b> | Águas do Rio | <b>Bloco:</b> | 1 |
| <b>Local Fiscalizado:</b> | Av. Eptácio Pessoa, 2350 – Lagoa, (EEE 34 - Cantagalo) | | |

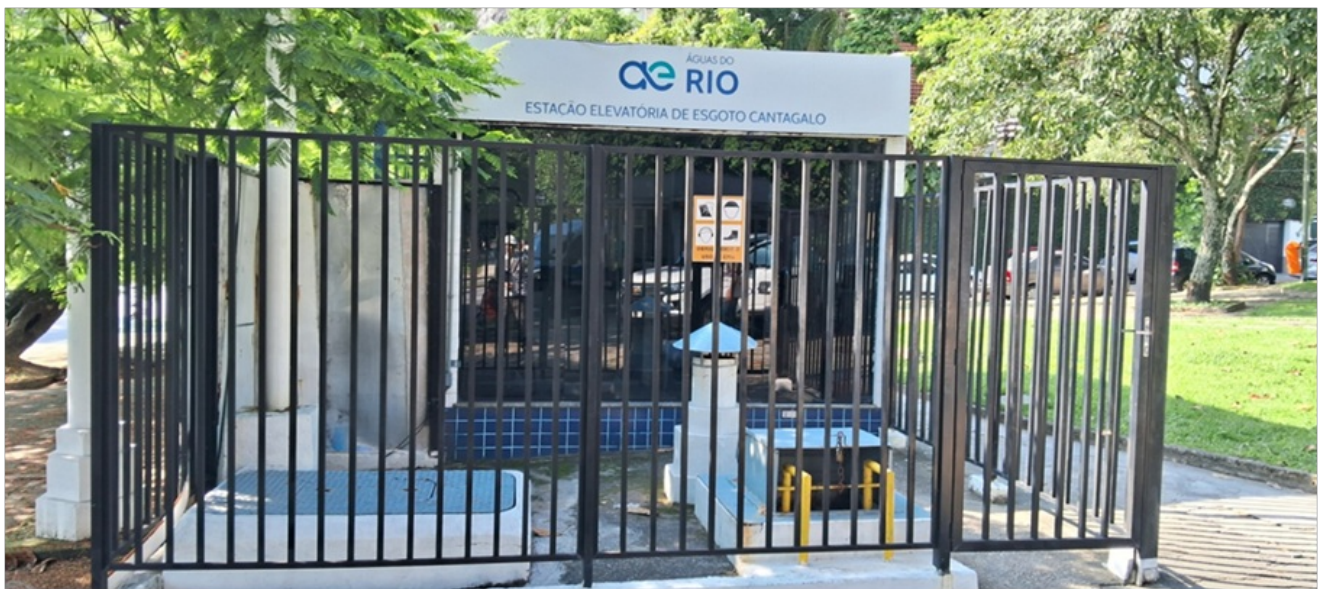
Foto 1 – Vista da fachada da estação

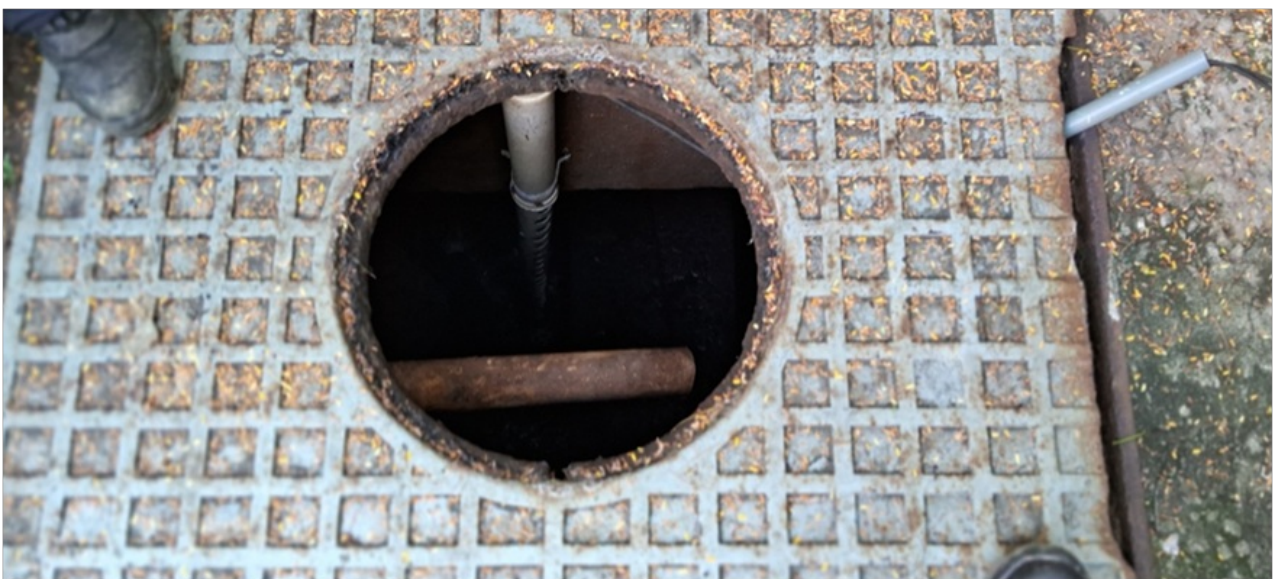
Foto 2 – Acesso ao poço de sucção

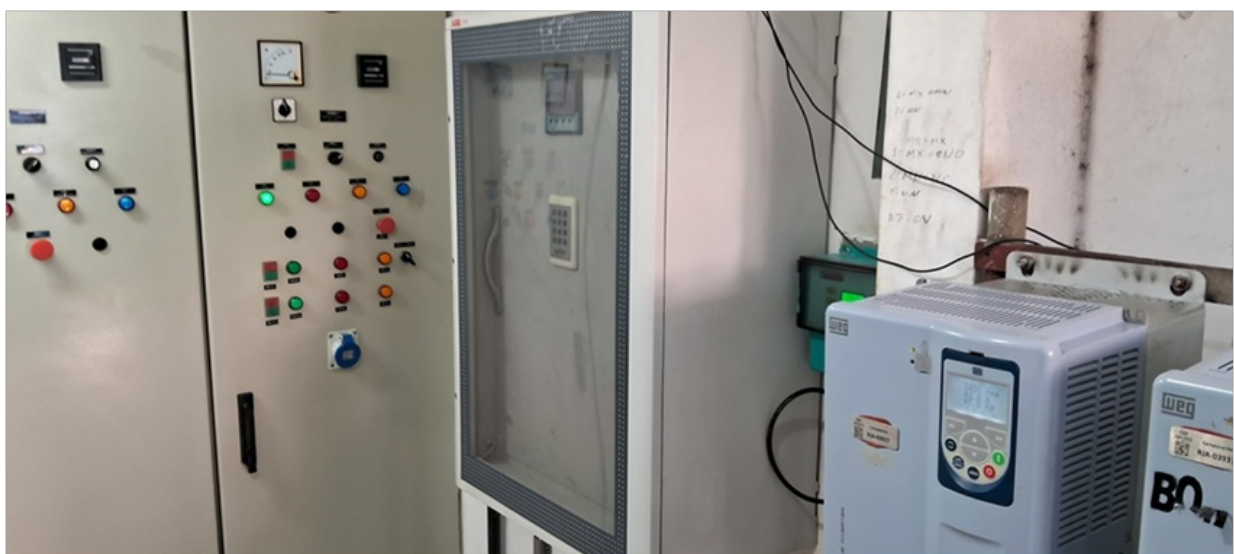
Foto 3 – Painéis de controle e inversores de frequência da estação

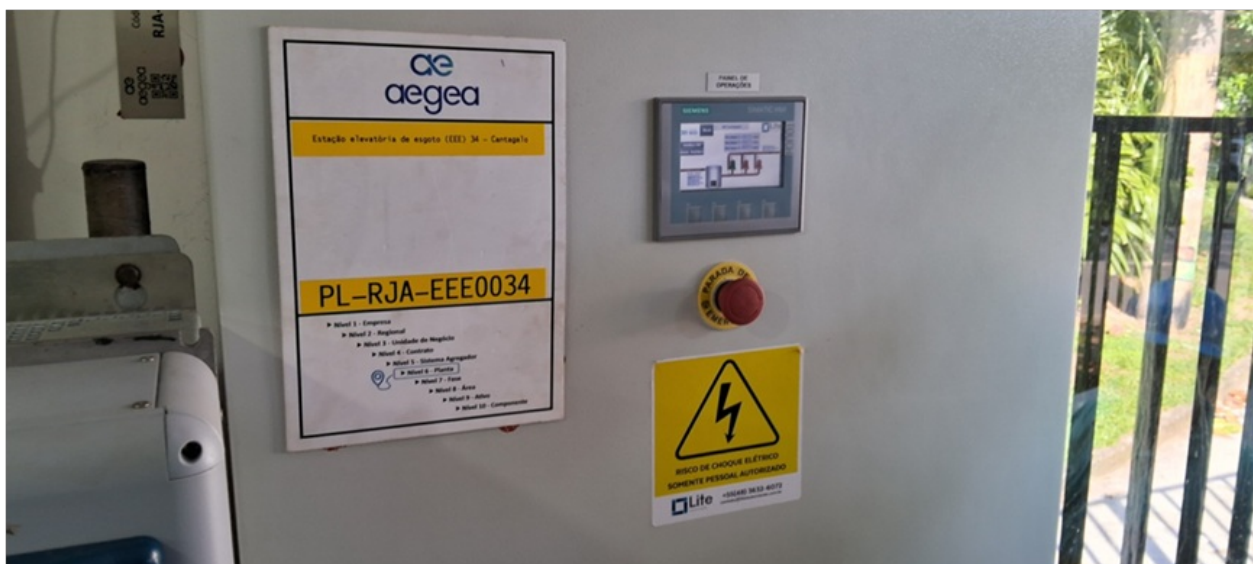
Foto 4 – Painelel eletrônico de monitoramento do nível do poço e do funcionamento das bombas

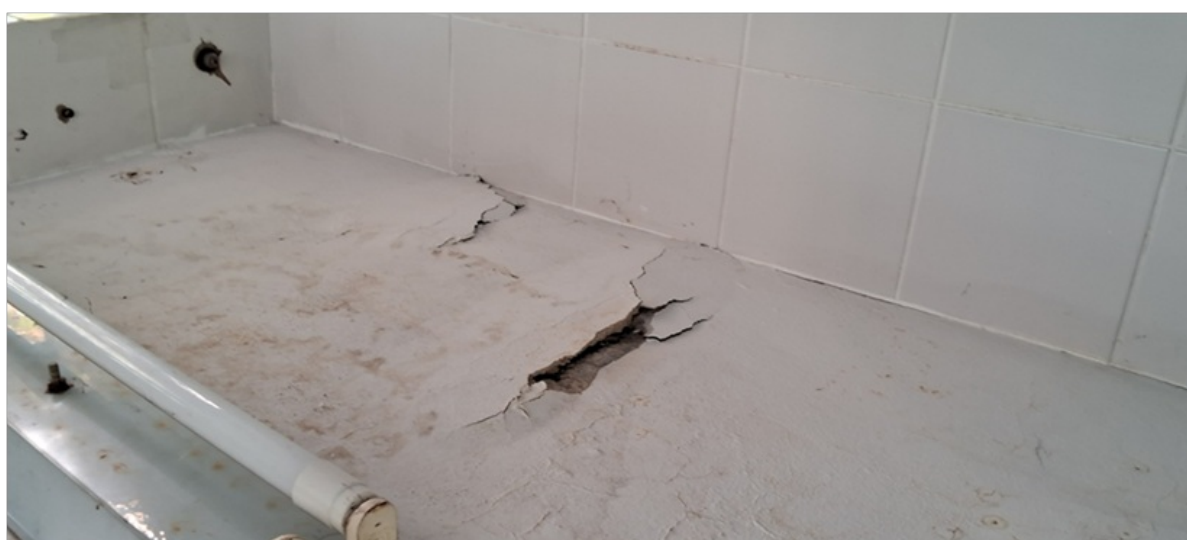
Há uma sala específica para os painéis de controle e os equipamentos eletroeletrônicos de monitoramento. A sala possui ventilação natural e iluminação adequadas, mas há sinais de infiltração considerável na laje que inclusive está com um ponto de deslocamento (foto 5).

Foto 5 – Marcas de infiltração no teto e deslocamento da laje do teto

A concessionária deverá sanar as não conformidades que foram constatadas pela equipe da AGENERSA no prazo de 30 (trinta) dias e detalhar o histórico de manutenções na estação.

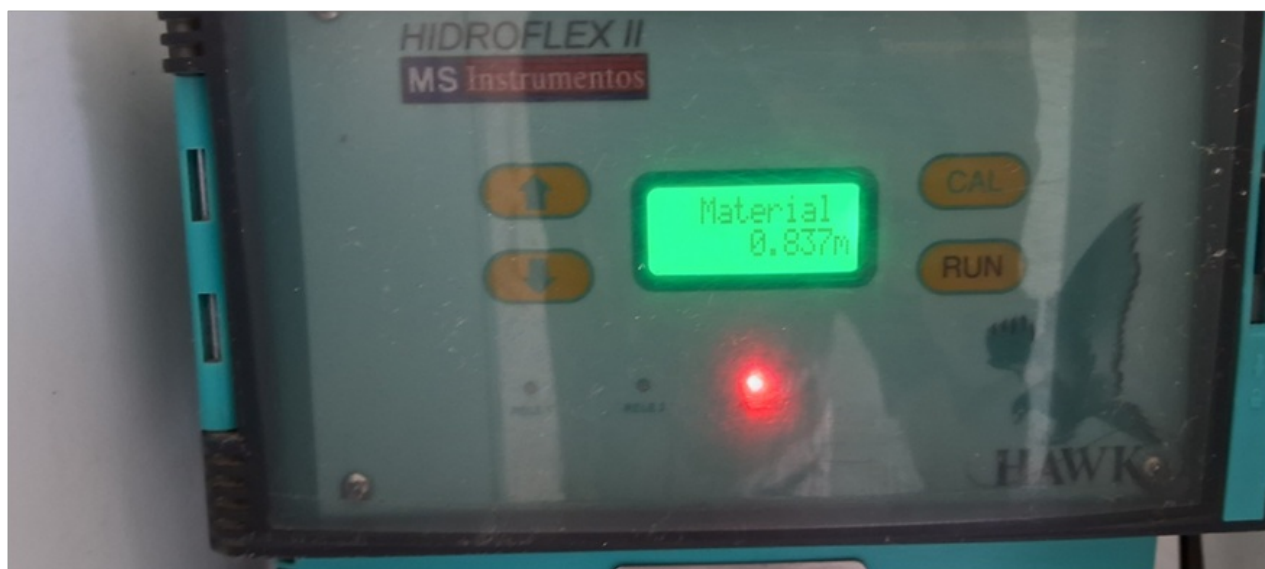
Foto 6 – Painelel de monitoramento do nível de esgoto no poço de sucção

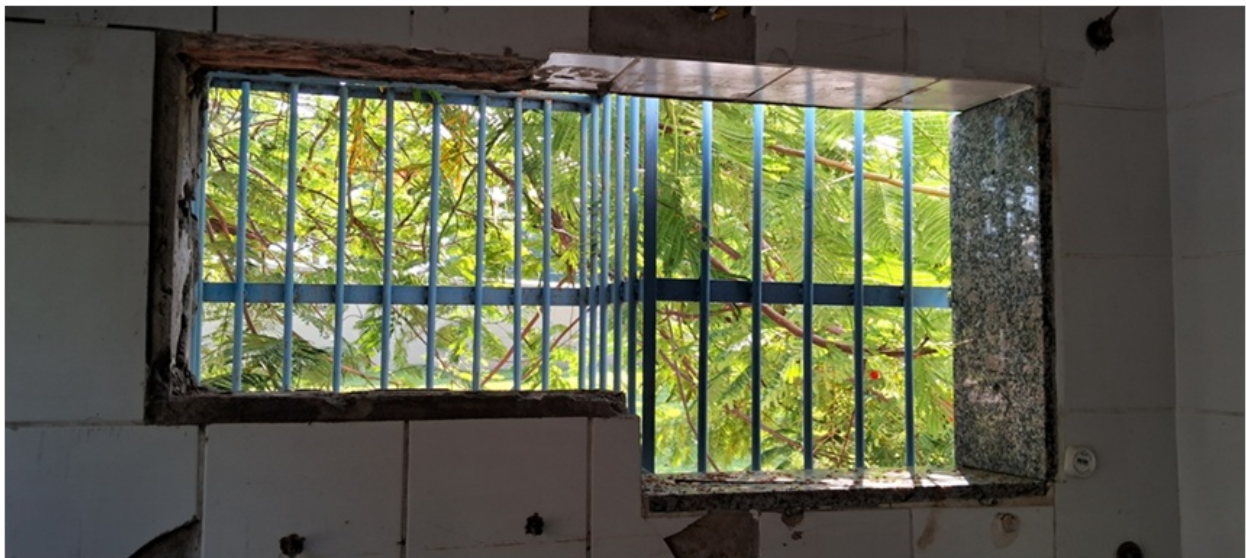
Foto 7 – Janela da sala dos painéis elétricos

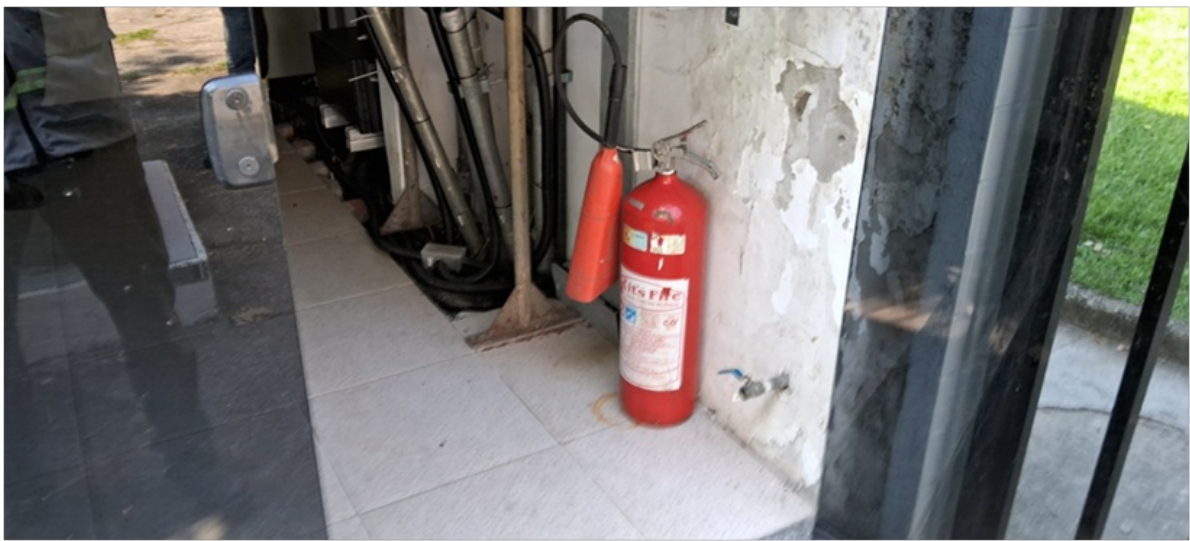
Foto 8 – Extintor de incêndio na entrada da sala dos painéis elétricos

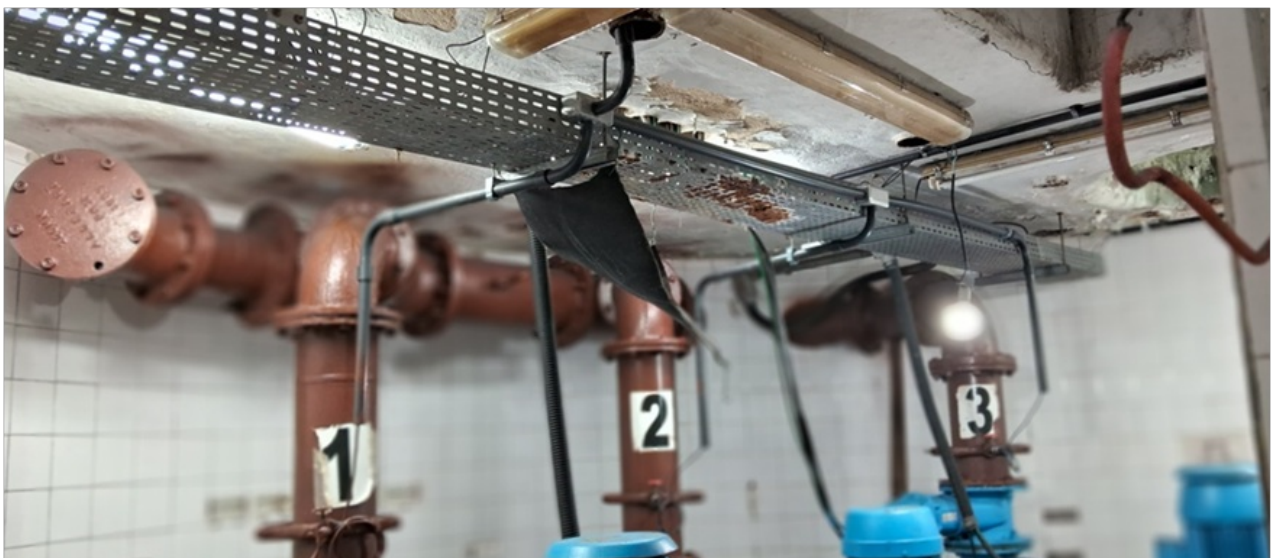
Foto 9 – Vista do poço dos conjuntos moto-bombas.

No momento da vistoria, uma dos conjuntos moto-bombas estava em funcionamento, com vazão de 76 L/s e 2,7 mca de pressão. O poço estava com cerca de 0,9m de nível de efluente. A bomba em funcionamento apresentava vazamento (foto 11) e havia sinais de corrosão em uma união da tubulação de recalque (foto 12). O poço das bombas apresenta sinais de infiltração de água no seu teto e a tubulação de recalque estava apoiado de forma improvisada por uma tábua de madeira (fotos 9 e 13).

Destaca-se as marcas de infiltração no teto, corrosão na eletrocalha e proteção improvisada contra goteiras sobre motor

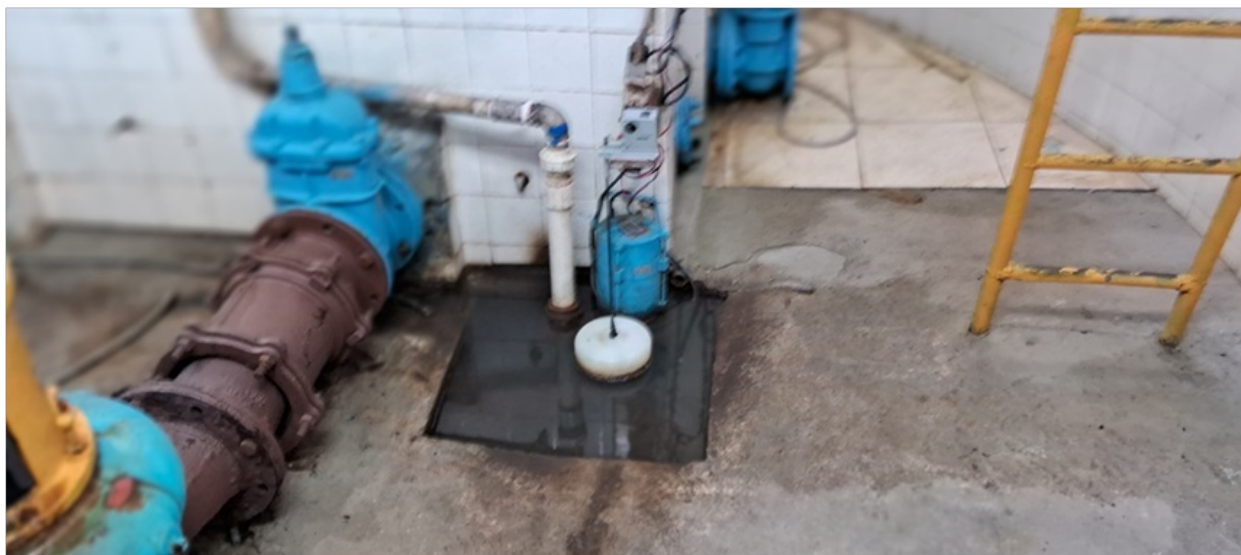
Foto 10 – Bomba dreno utilizada para retirar vazamentos e infiltrações no poço das bombas

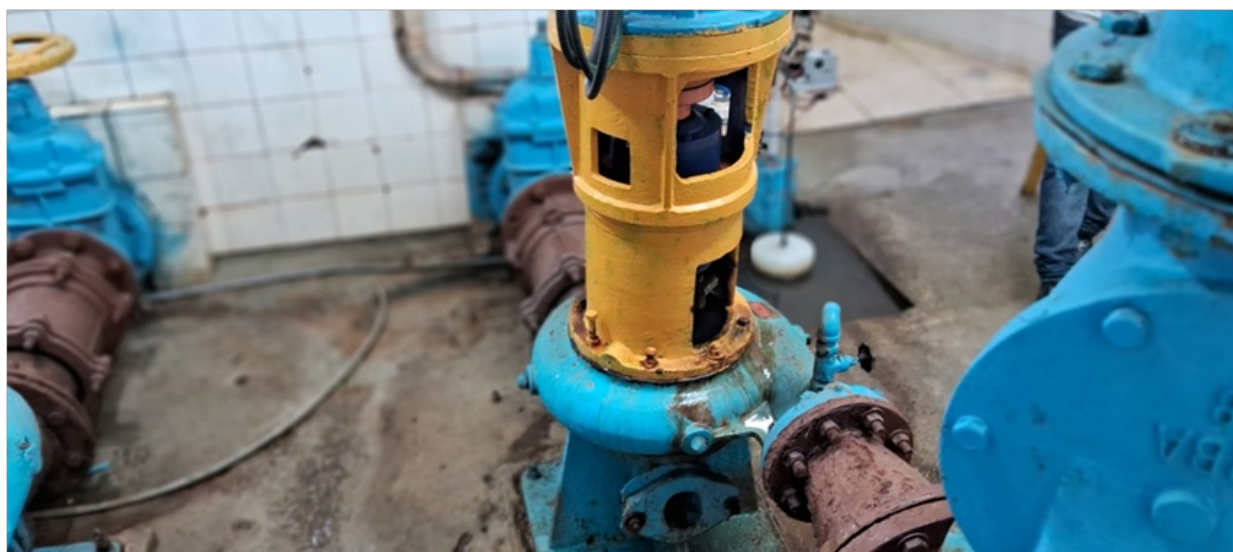
Foto 11 – Conjunto moto-bomba com vazamento

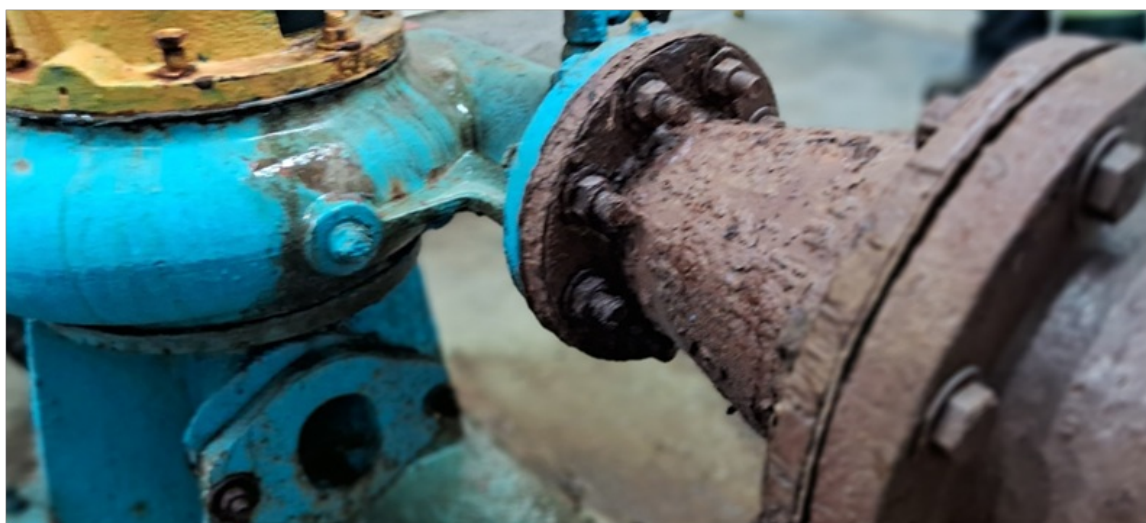
Foto 12 – Marcas de corrosão na união da tubulação de recalque

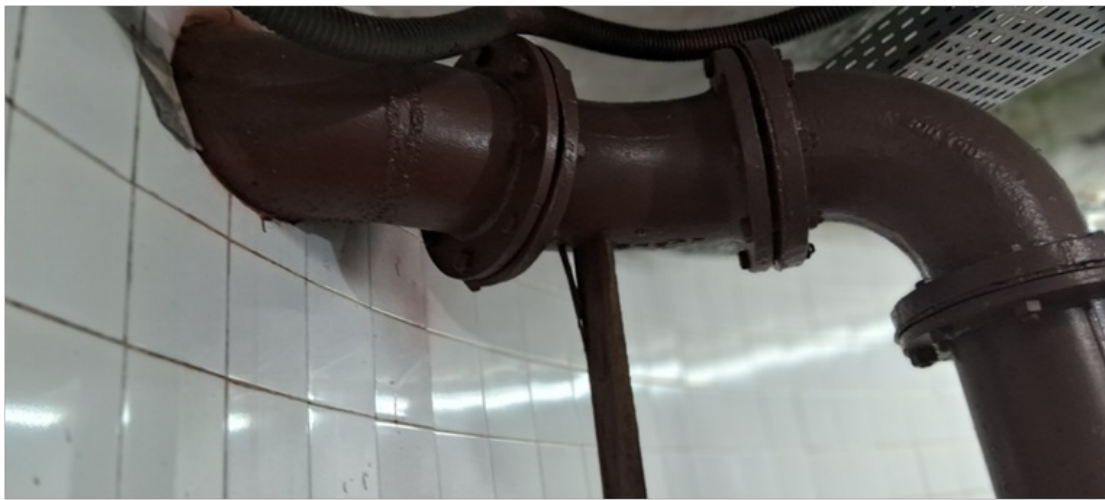
Foto 13 – Tubulação de recalque apoiada por tábua de madeira
