## **RELATÓRIO DE FISCALIZAÇÃO AGENERSA/CASAN Nº 058/2024**

| <b>Processo:</b> | SEI-480002/002400/2024 | <b>Data</b> | 29/04/2024 |
| <b>Local Fiscalizado</b> | Av. Luís Carlos Prestes, Barra de Tijuca, Rio de Janeiro. | | |
| <b>Tipo da Ocorrência</b> | Denúncia de despejo de esgoto em corpo hídrico | | |

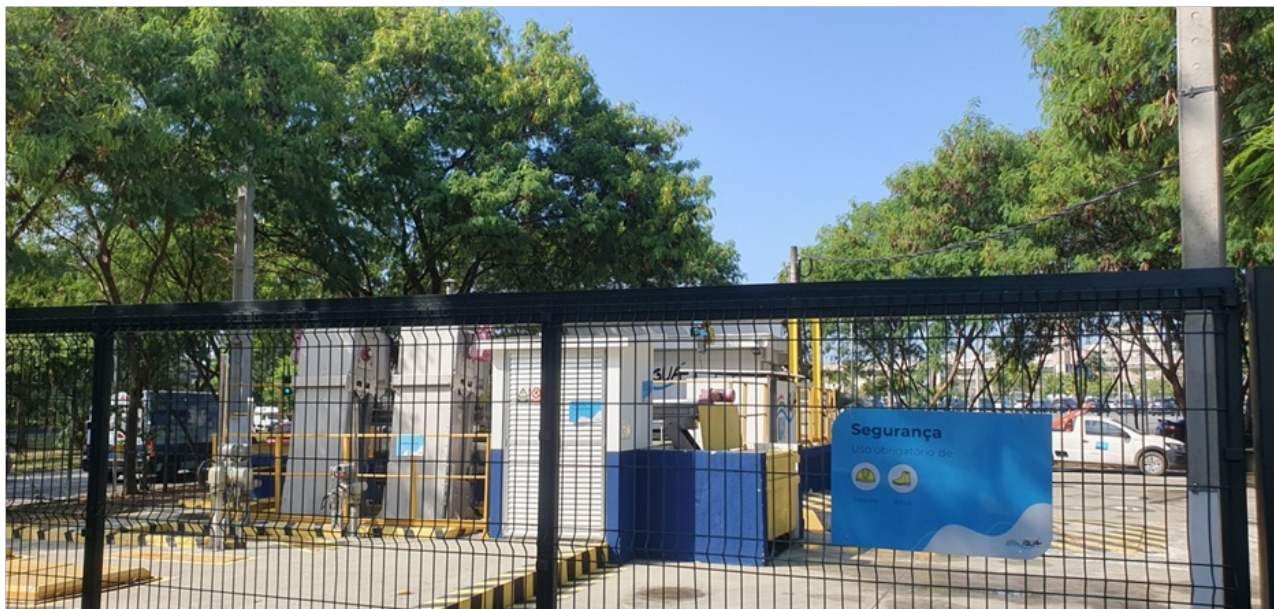
Foto 1 – Vista da entrada da estação

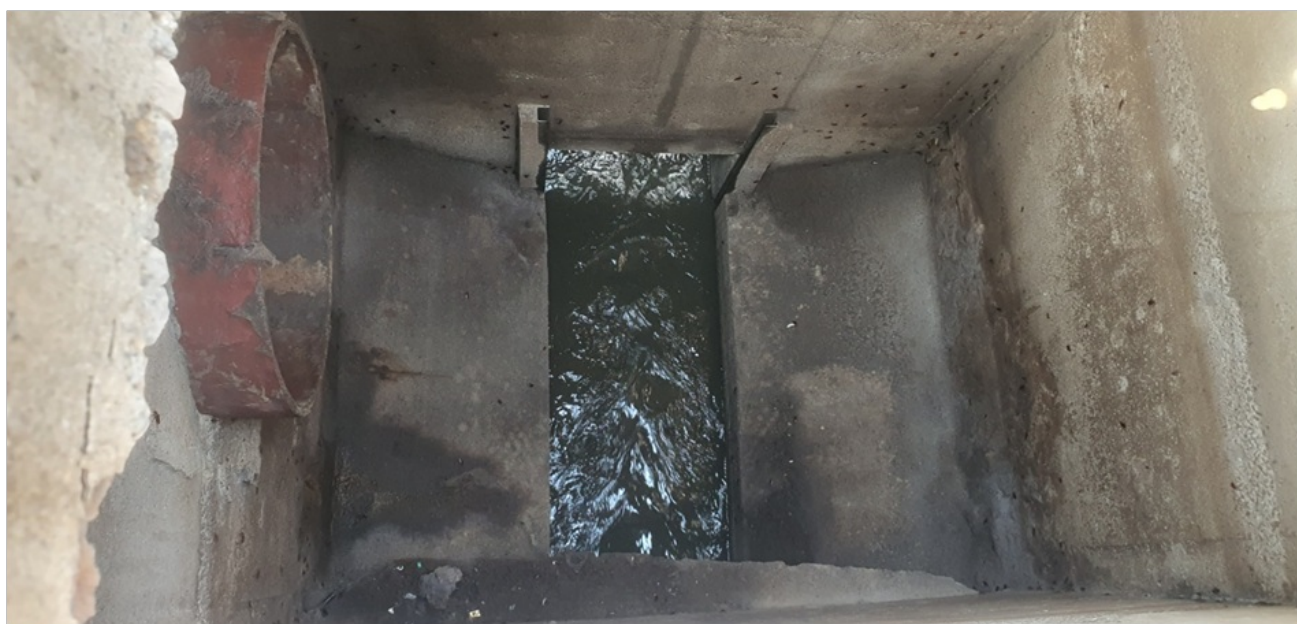
Foto 2 – Caixa receptora operando com nível baixo. Destaca-se extravasor à esquerda.

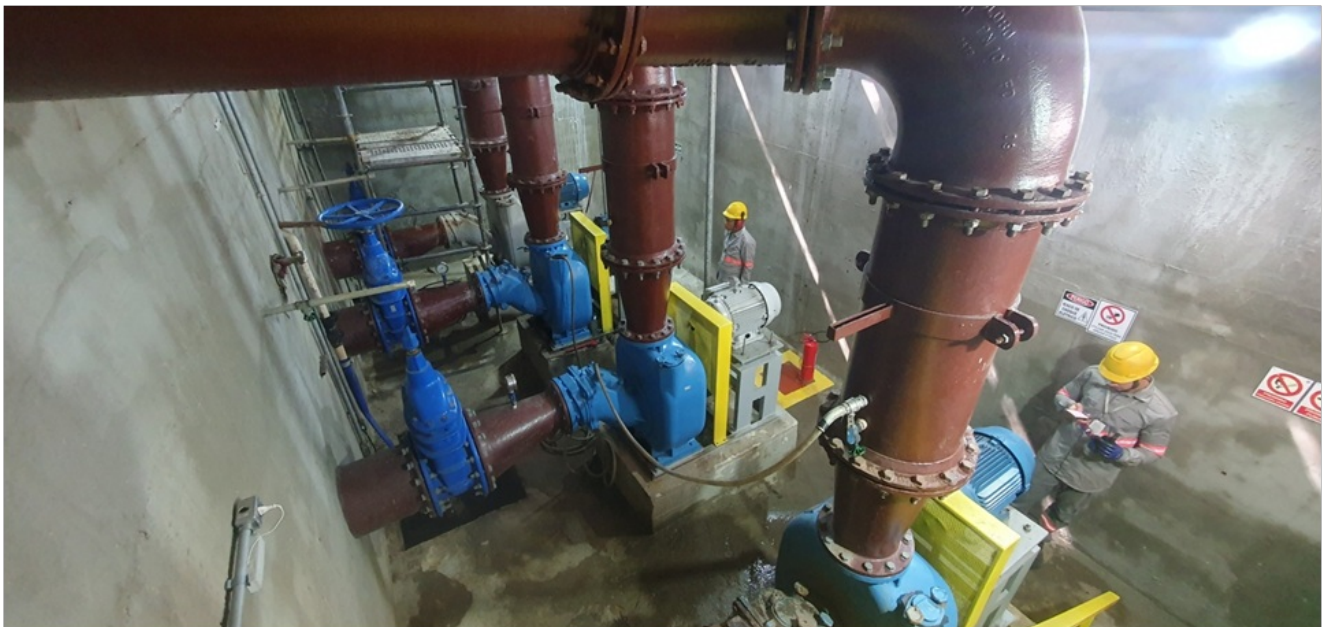
Foto 3 – Sala de bombas.

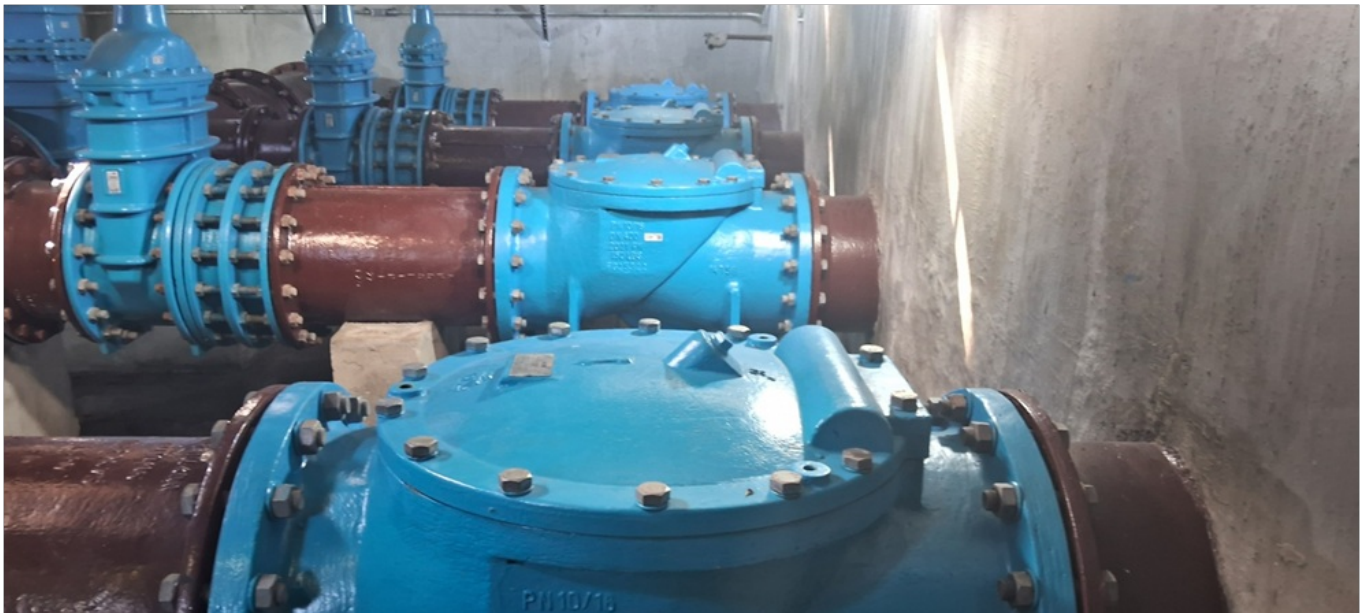
Foto 4 – Barrilete de recalque, destaca-se as válvulas de retenção.

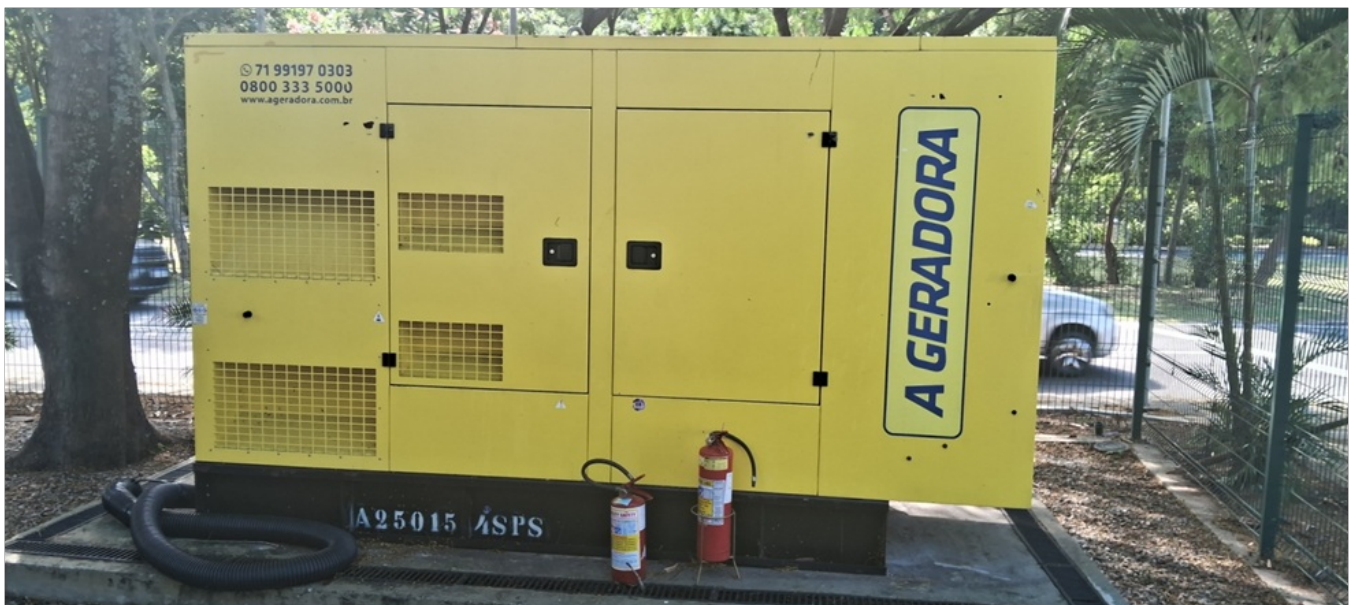
Foto 5 – Gerado de energia elétrica da estaca.

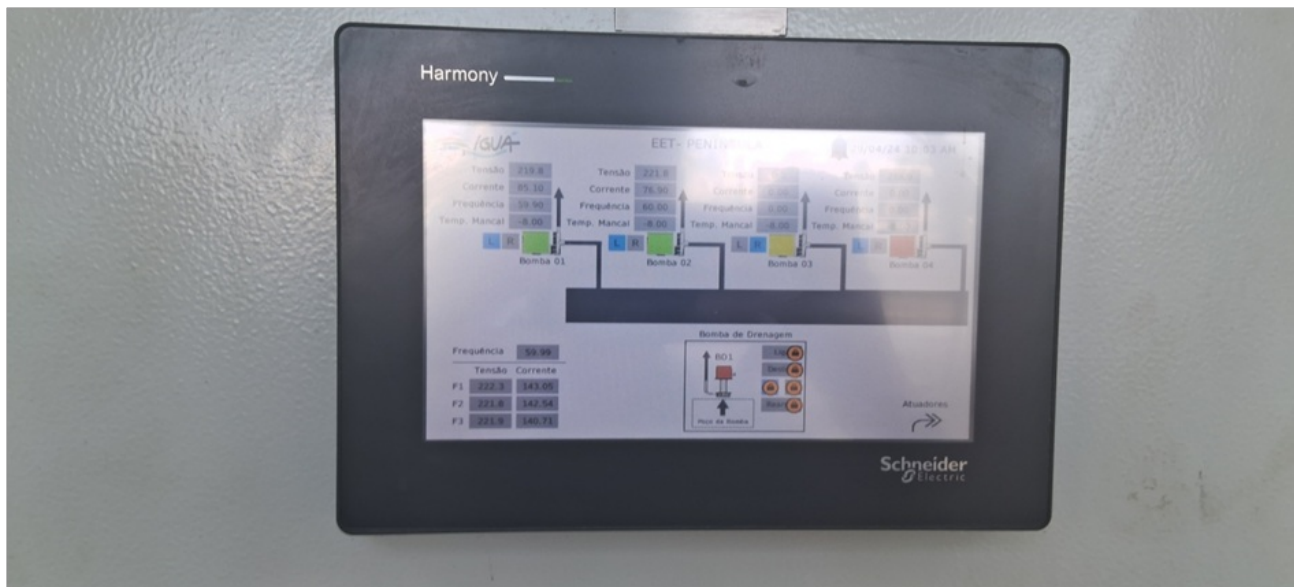
Foto 6 – Pannel eletrônico de monitoramento operacional das motobombas e níveis.

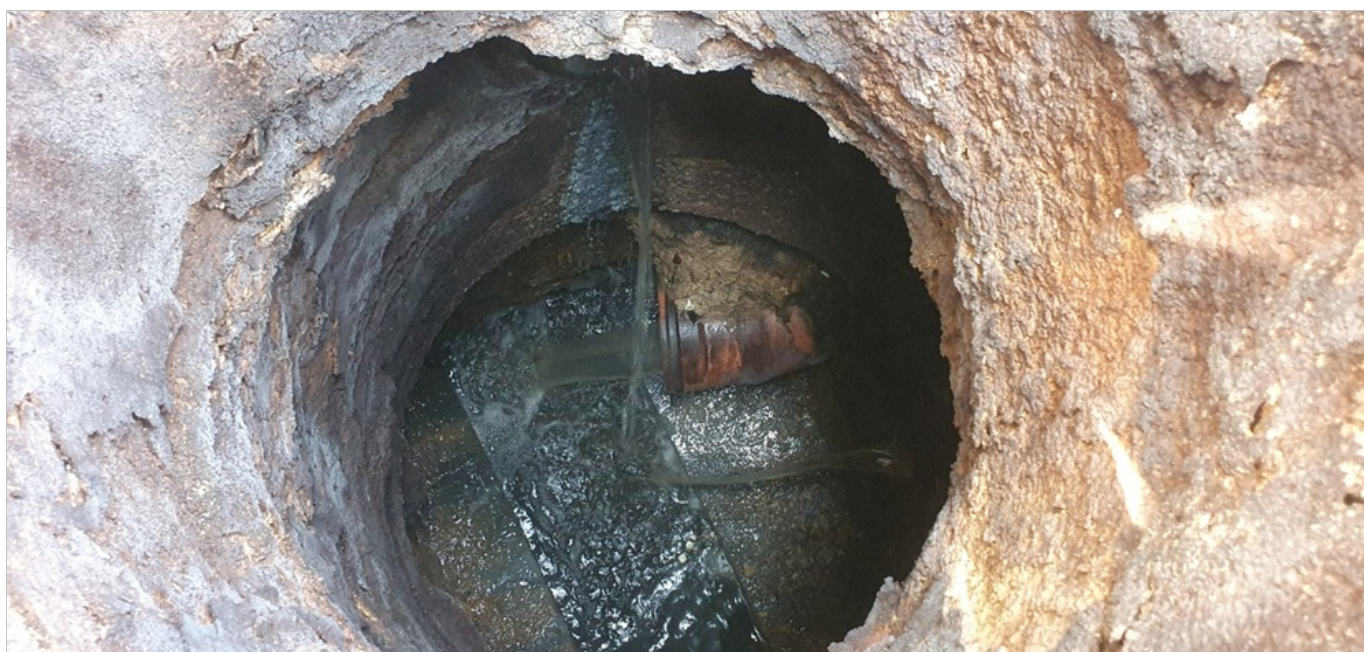
No tocante à rede coletora de esgotos e aos poços de visita na região próxima ao suposto despejo de esgoto, não foram encontrados pontos de funcionamento inadequado que pudessem ocasionar despejo de águas servidas na Lagoa. Nenhum ponto de extravazamento de esgoto foi encontrado na rede coletora e nos poços de visita não havia nenhum tipo de obstrução ou má construção que pudesse levar a extravazamento. A ausência de água fluindo na rede de drenagem estava condizente com o período de estiagem de quatro dias na região no momento da vistoria.

Foto 7 – Vista do interior de um dos poços de visita da rede coletora vistoriados.

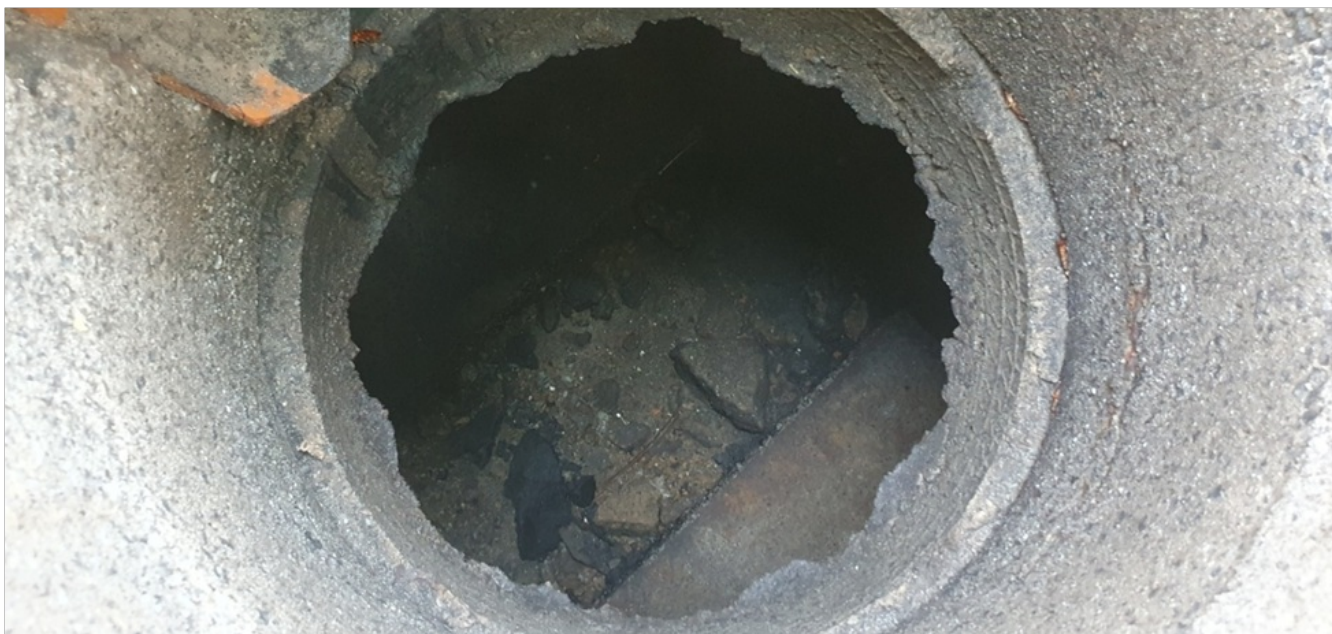
Também foi realizada vistoria visual na rede de drenagem da região. Todos os poços de visita de águas pluviais estavam sem fluxo de água, assim como as bocas de lobo, o que é condizente com o funcionamento adequado do sistema separador absoluto.

Foto 8 – Poço de visita da rede de drenagem sem fluxo de água.

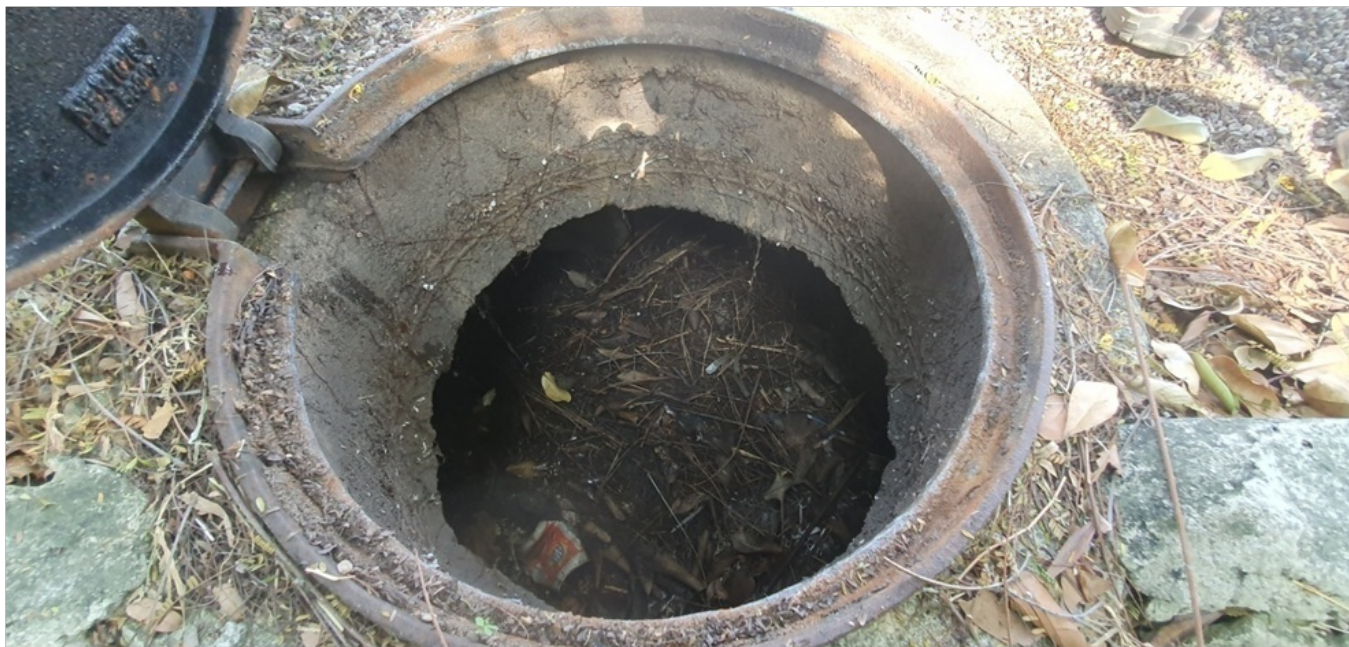
Foto 9 – Poço de visita da rede de drenagem sem fluxo de água.

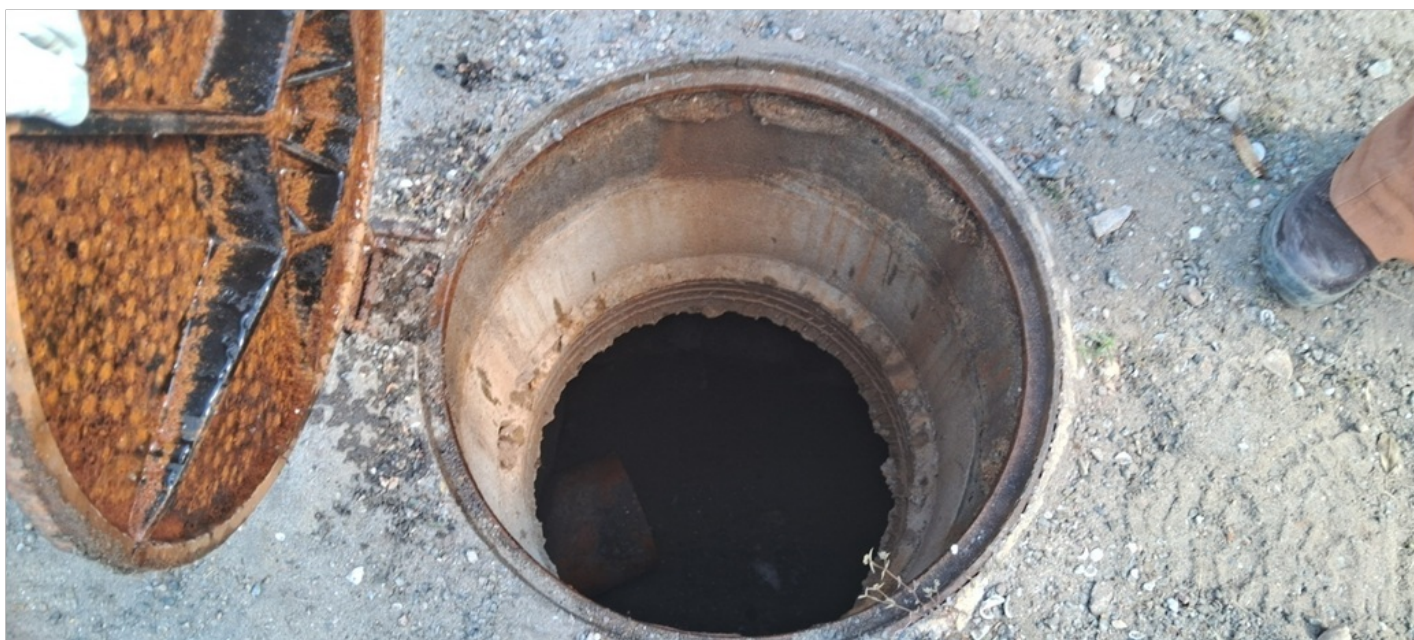
Foto 10 – Poço de visita da rede de drenagem sem fluxo de água.

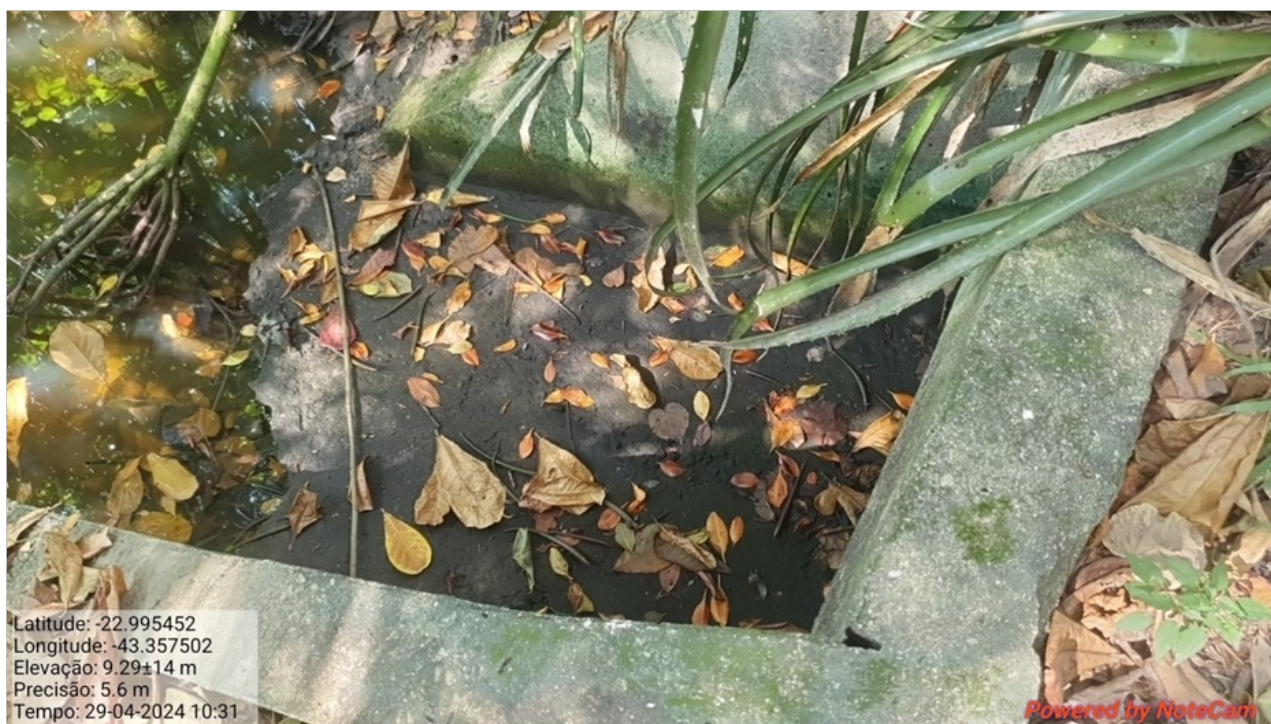
As saídas das galerias que desembocam na lagoa estavam sem fluxo de água, com exceção de uma que possuía um fluxo pequeno. Acredita-se que o fluxo nessa saída seja devido à infiltração de água subterrânea, porque a intensidade era pequena e não havia odor e nem aspecto característico de esgoto.

Foto 11 – Uma das saídas de galeria de drenagem em que não havia fluxo de água.

- Encaminhar a denúncia à Prefeitura da Cidade do Rio de Janeiro, que é reponsável pela manutenção e operação do sistema de drenagem e pela fiscalização ambiental, para investigar o funcionamento adequado do sistema de drenagem e a possibilidade de irregularidade ambiental;
