**RELATÓRIO DE FISCALIZAÇÃO AGENERSA/CASAN Nº 059/2024**

| <b>Local Fiscalizado:</b> | Av. Eptácio Pessoa, próximo ao nº 2330 – Lagoa, (EEE 30 – Captação em Tempo Seco Cantagalo) | | |
| <b>Tipo da Ocorrência:</b> | Fiscalização Periódica | | |
| <b>Objetivo da Fiscalização:</b> | Verificar Operação dos equipamentos - padrões aceitáveis | | |

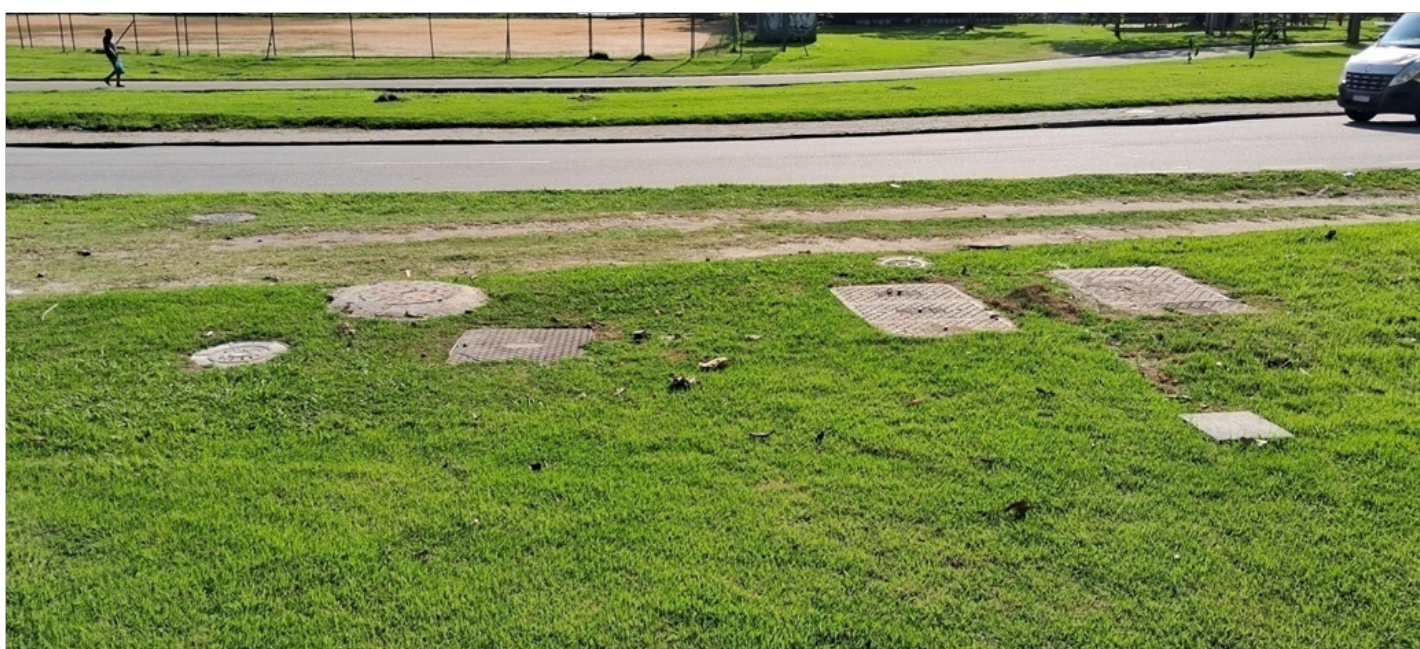
Foto 1 – Vista geral da estação.

A EEE 30 possui instalados dois conjuntos motobombas submersíveis de 8 CV, que funcionam de forma automatizada, tendo linha de recalque de PVC DEFOFO com cerca de 100 mm de diâmetro e 130 m de comprimento.

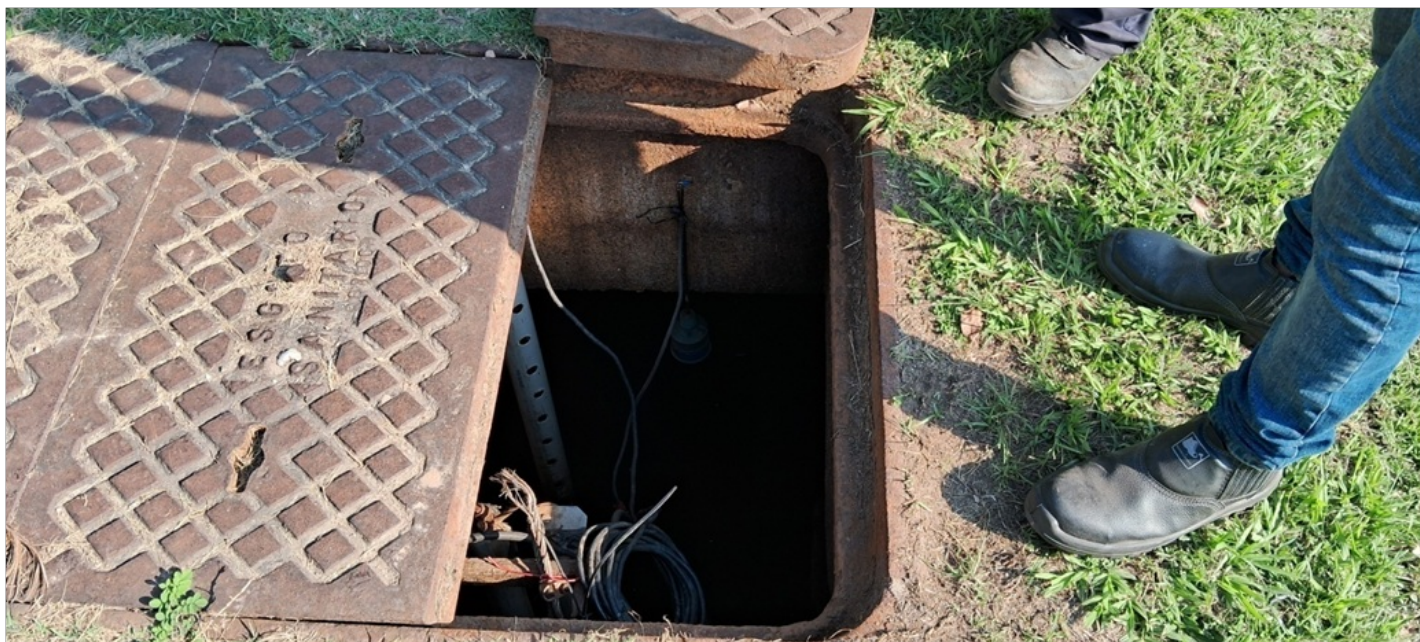
Foto 2 – Vista do interior do tanque de sucção.

O tanque de sucção, que possui cerca de 3m de profundidade, estava com esgoto no nível de 0,64m de altura. Não foram constatados sinais de vazamento nos tanques.

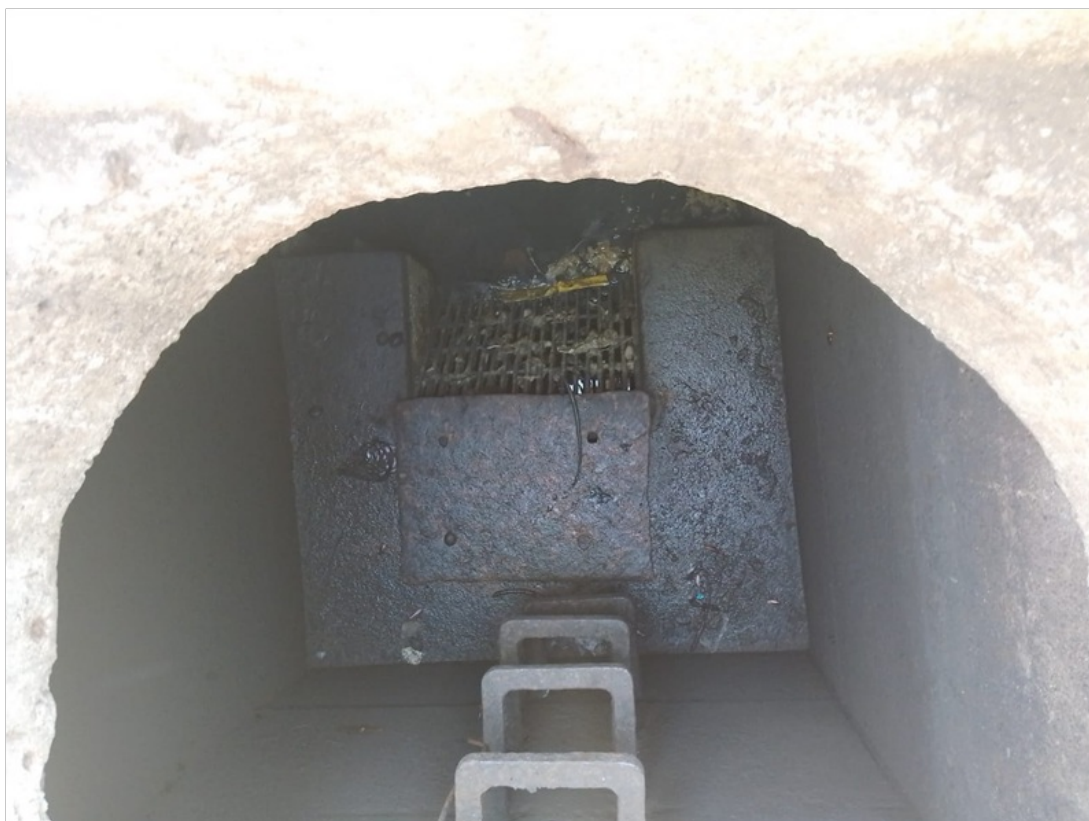
O esgoto afluyente à estação, antes de ser recalcado, passa pelo poço de gradeamento para a acúmulo e posterior retirada manual dos resíduos sólidos. São feitas manutenções diárias para retirada dos resíduos acumulados no gradeamento segundo os operadores da concessionária. Os resíduos são transportados para a caçamba de acumulação na EEE André Azevedo localizada no bairro de Copacabana.

Foto 3 – Interior do poço de gradeamento.

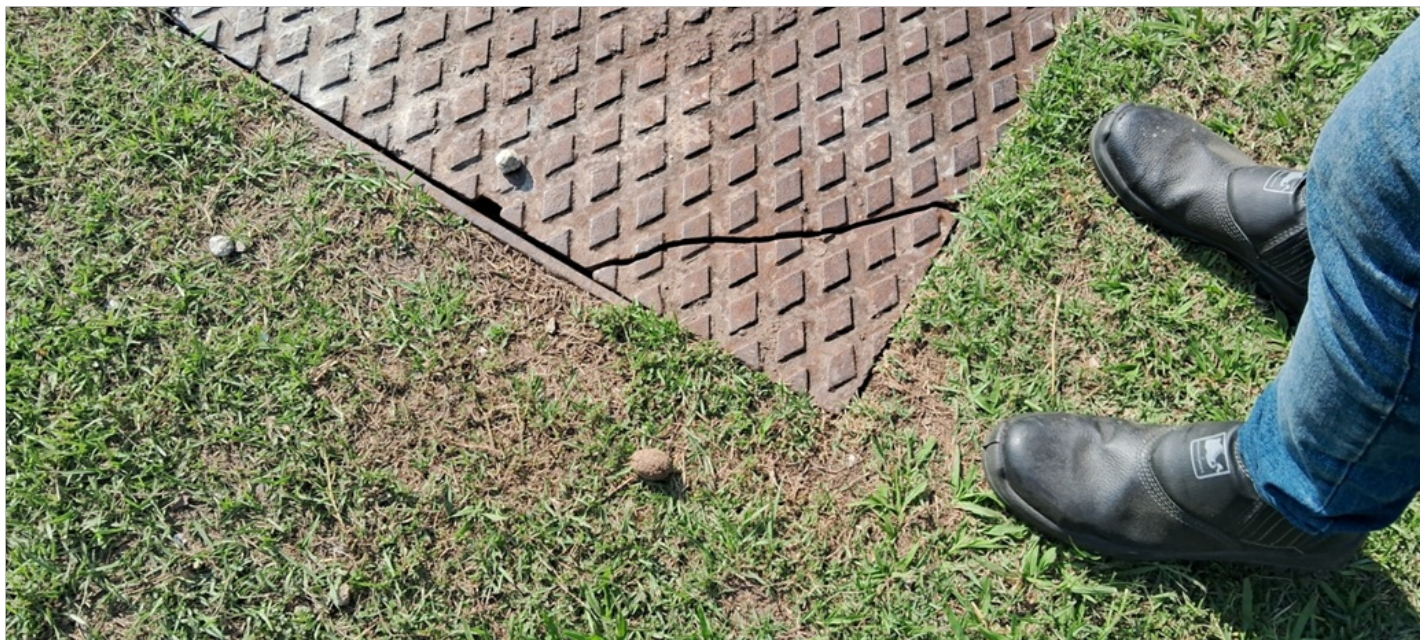
Não obstante os poços estarem devidamente tampados, o painel elétrico ser trancado e haver bom estado de conservação das instalações, a estação encontra-se sob área pública e não possui iluminação própria e nem cercamento. Não havia identificação da unidade e nem registros *in loco* das manutenções realizadas. Ressalta-se também que uma das tampas estava com uma área rachada necessitando reparo (foto 4)

Foto 4 – Tampa quebrada.

A concessionária deverá sanar as não conformidades que foram constatadas pela equipe da FISCALIZAÇÃO/CASAN da AGENERSA, comprovar a destinação ambientalmente adequada dos resíduos sólidos da estação, detalhar os procedimentos adotados em caso de interrupção do fornecimento de energia elétrica à estação e em caso de inundação no prazo de 30 (trinta) dias.

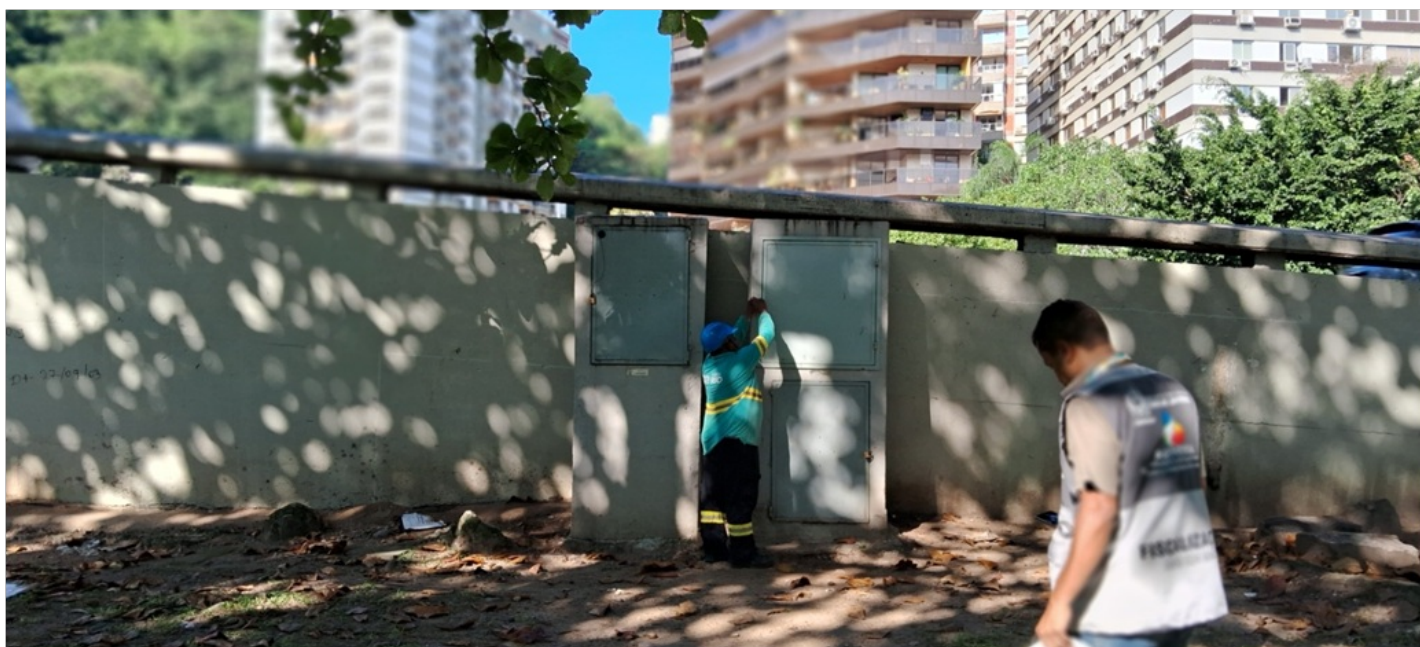
O painel de controle elétrico fica protegido por abrigo de alvenaria com portas metálicas. No geral essa estrutura está adequadamente conservada, contudo constatou-se não haver sinal visual de risco de choque elétrico na face externa do abrigo do painel (foto 5).

Foto 5 – Abrigos dos painéis elétricos sem identificação do risco de choque elétrico.

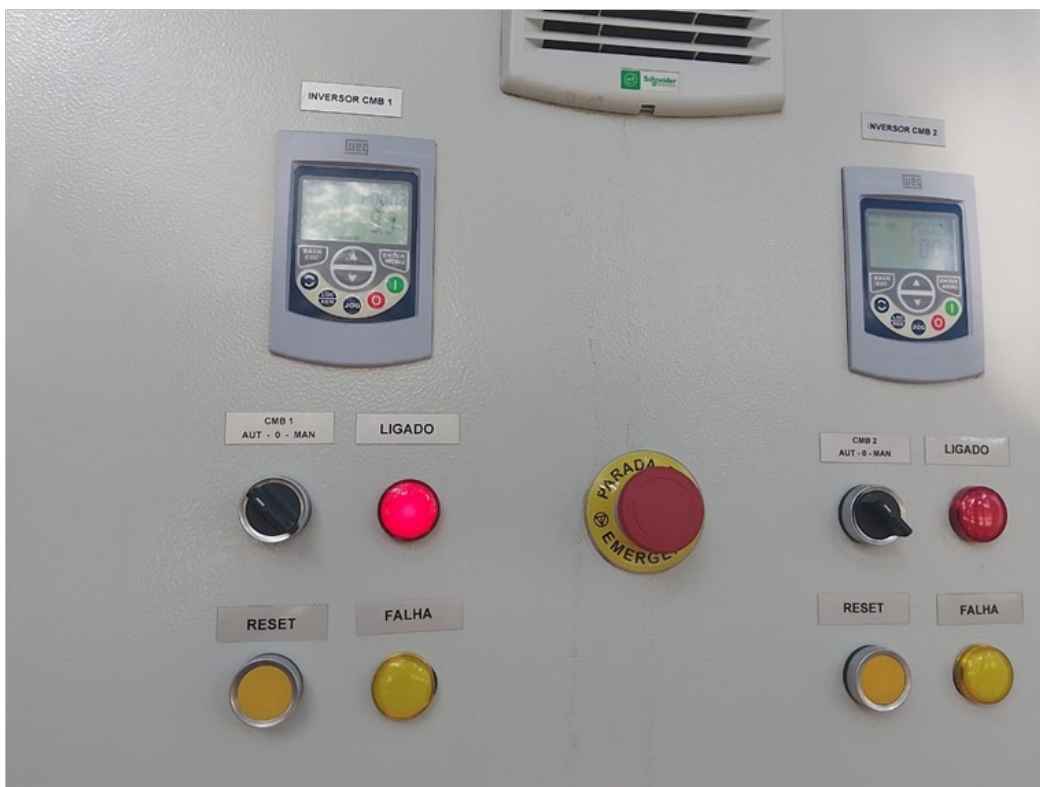
Não foi possível realizar a avaliação visual dos 2 conjuntos motobombas, pois eles estavam submersos pelos efluentes sanitários. Uma das bombas estava ligada e funcionando adequadamente no momento da vistoria.

Foto 6 – Paineleltrico com inversor de frequncia indicando uma das bombas ligadas.

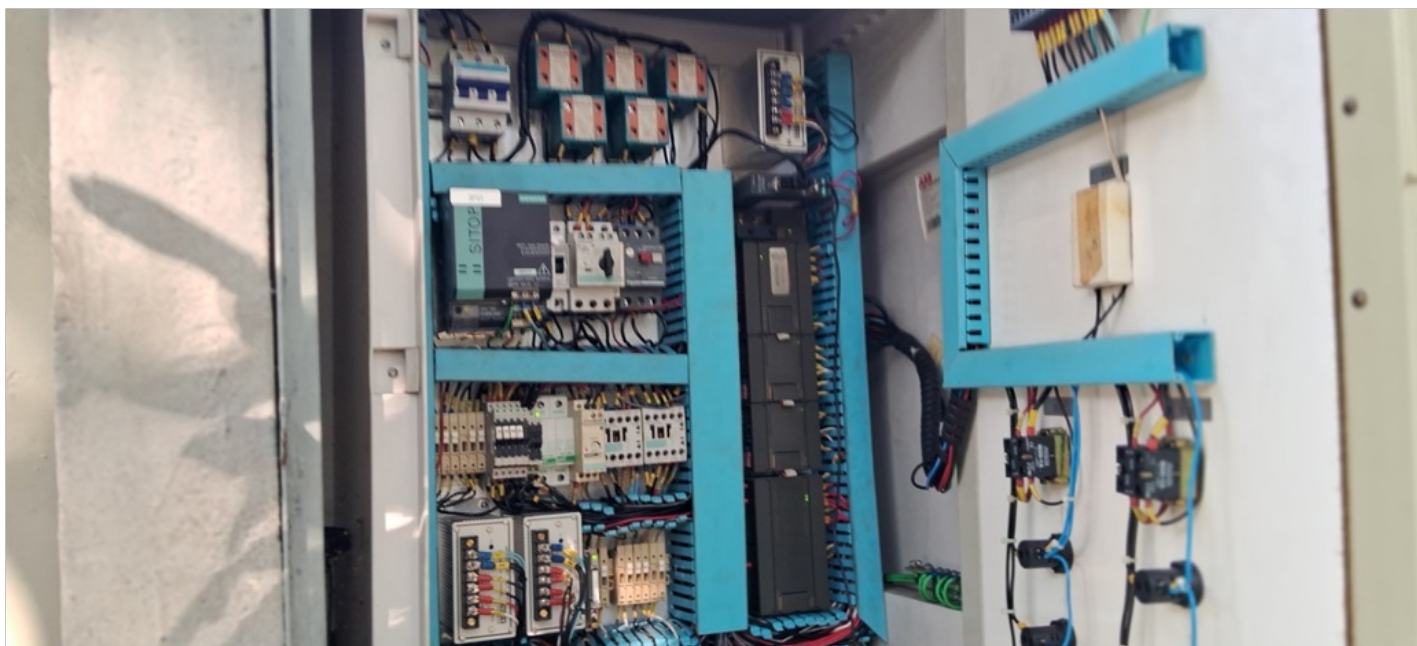
Foto 7 – Vista do interior do paineleltrico que estava sem sinais de oxidacao.
