Governo do Estado do Rio de Janeiro  
Agência Reguladora de Energia e Saneamento Básico do Estado do Rio de Janeiro  
Câmara Técnica de Saneamento

**RELATÓRIO DE FISCALIZAÇÃO AGENERSA/CASAN Nº 060/2024**

| <b>Local Fiscalizado:</b> | Rua Farne de Amoedo, 27, Ipanema (EEE 19 Farne de Amoedo) | | |

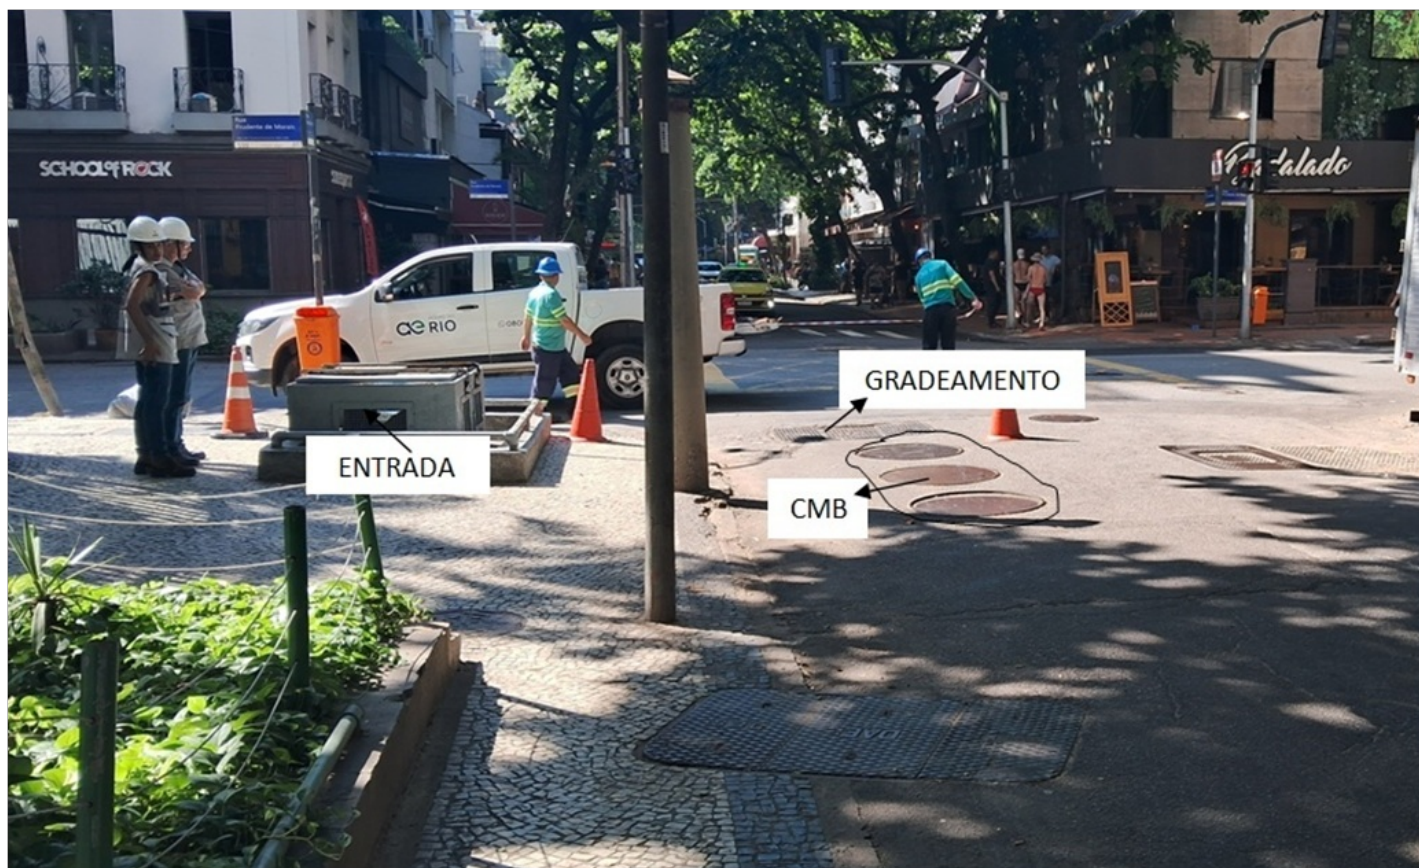
Foto 1 – Vista geral da área da estação.

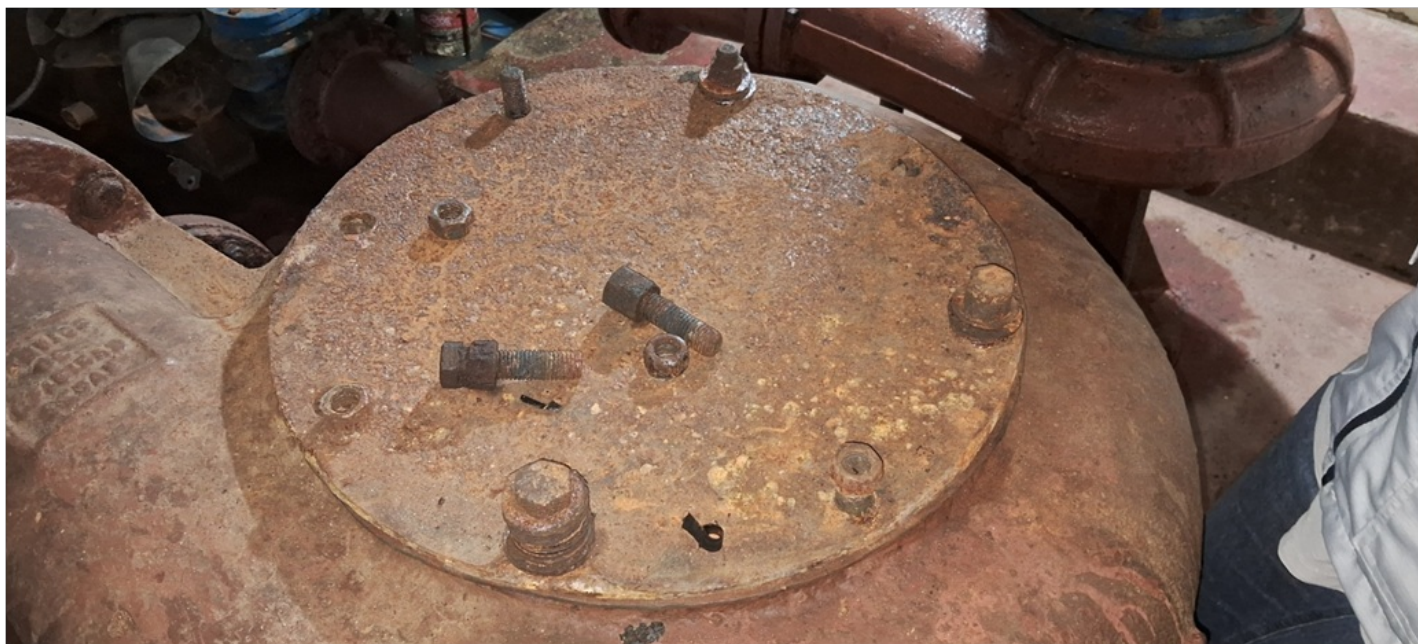
A EEE 19 possui instalados três conjuntos motobombas, sendo bombas centrífugas de eixo vertical e motor com potência de 40 CV. Os conjuntos funcionam de forma automatizada e com telemetria. Foi informado que uma das bombas está inoperante (foto 2). A vazão de projeto da estação é de 390 L/s, as tubulações de sucção do barrilete possuem 250 mm de diâmetro e as tubulações de recalque do barrilete possuem 200 mm de diâmetro. A linha de recalque é formada por duas adutoras paralelas, ambas têm com 400 mm de diâmetro e 425 m de comprimento, sendo que o material de uma é concreto armado e da outra ferro fundido. Na sala de bombas também há uma bomba específica para drenar a água acumulada por eventuais vazamentos ou outros eventos (foto 3).

Foto 2 – conjunto motobomba inoperante.

A concessionária deverá sanar as não conformidades que foram constatadas pela equipe da Fiscalização/CASAN da AGENERSA no prazo 30 (trinta) dias e comprovar a destinação ambientalmente adequada dos resíduos sólidos da estação e detalhar os procedimentos adotados em caso de interrupção do fornecimento de energia elétrica à estação e inundação.

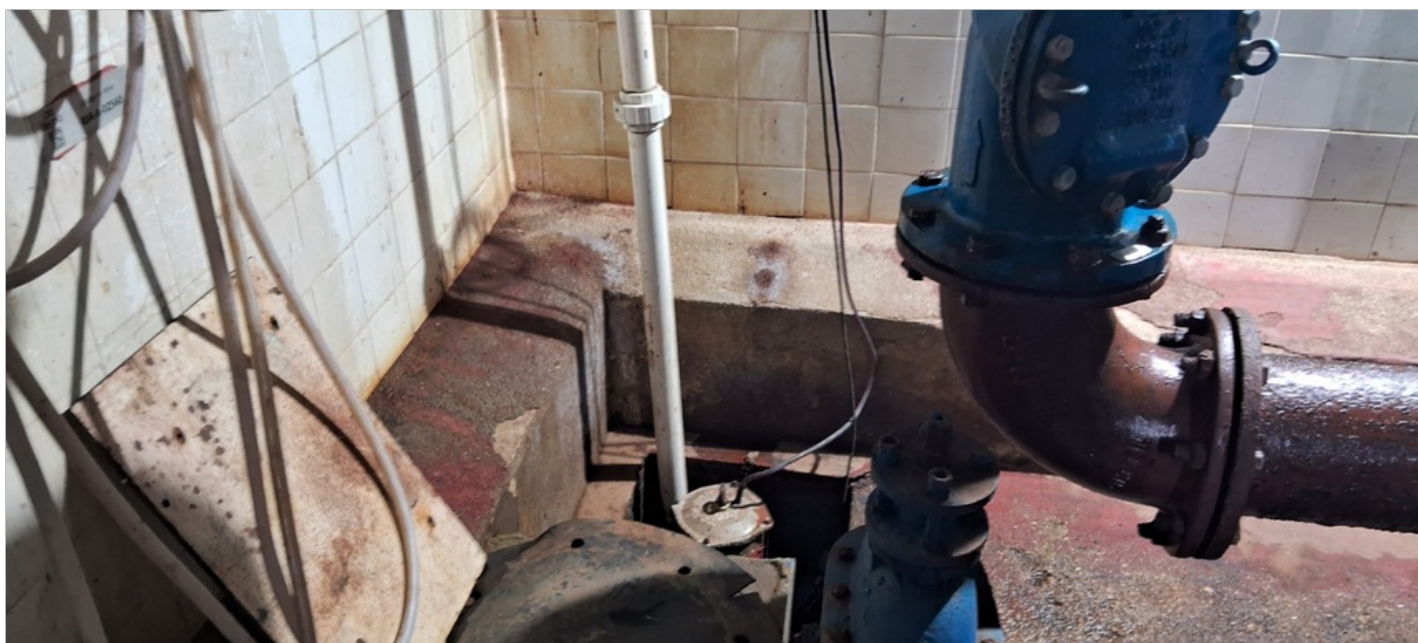
Foto 3 – Bomba dreno.

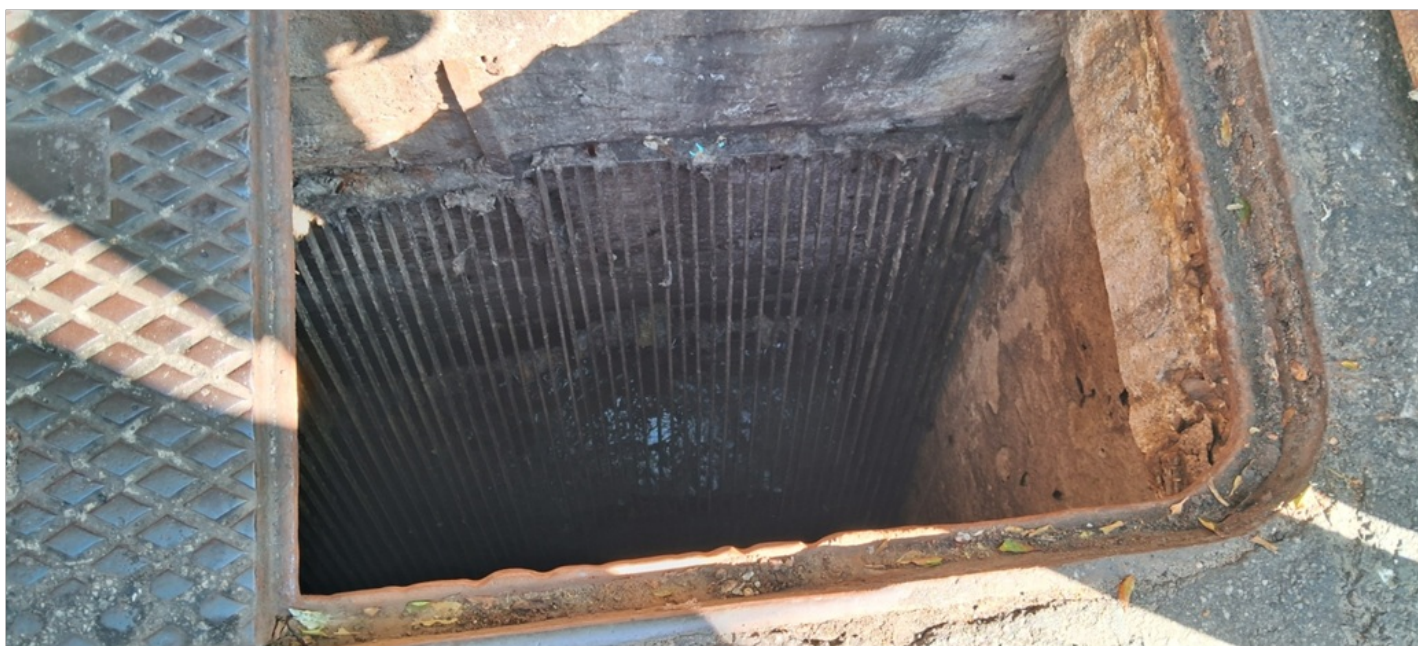
O esgoto afluente à estação, antes de ser recalcado, passa pelo poço de gradeamento (foto 4), que estava em bom estado de conservação, para a acúmulo e posterior retirada dos resíduos sólidos. O poço de grades apresenta cerca de 1 m de largura por 4 m de profundidade, tendo uma grade em aço carbono. São feitas manutenções diárias para retirada manual dos resíduos acumulados no gradeamento segundo informaram os operadores da concessionária. Os resíduos são transportados para a caçamba de acumulação na EEE André Azevedo localizada no bairro de Copacabana.

Foto 4 – Gradeamento.

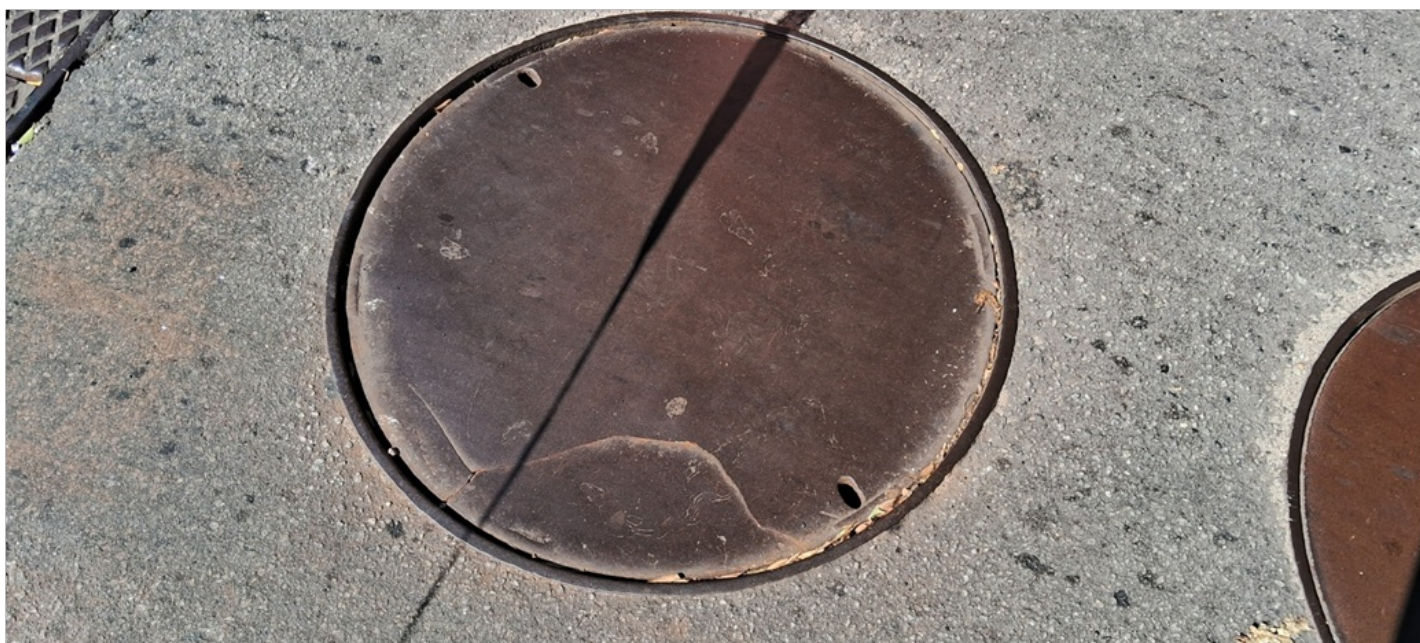
Não obstante os poços estarem devidamente tampados, uma das tampas está com trincas consideráveis e necessita reparo (foto 5).

Foto 5 – Tampa de umas das visitas da sala de bombas com rachaduras.

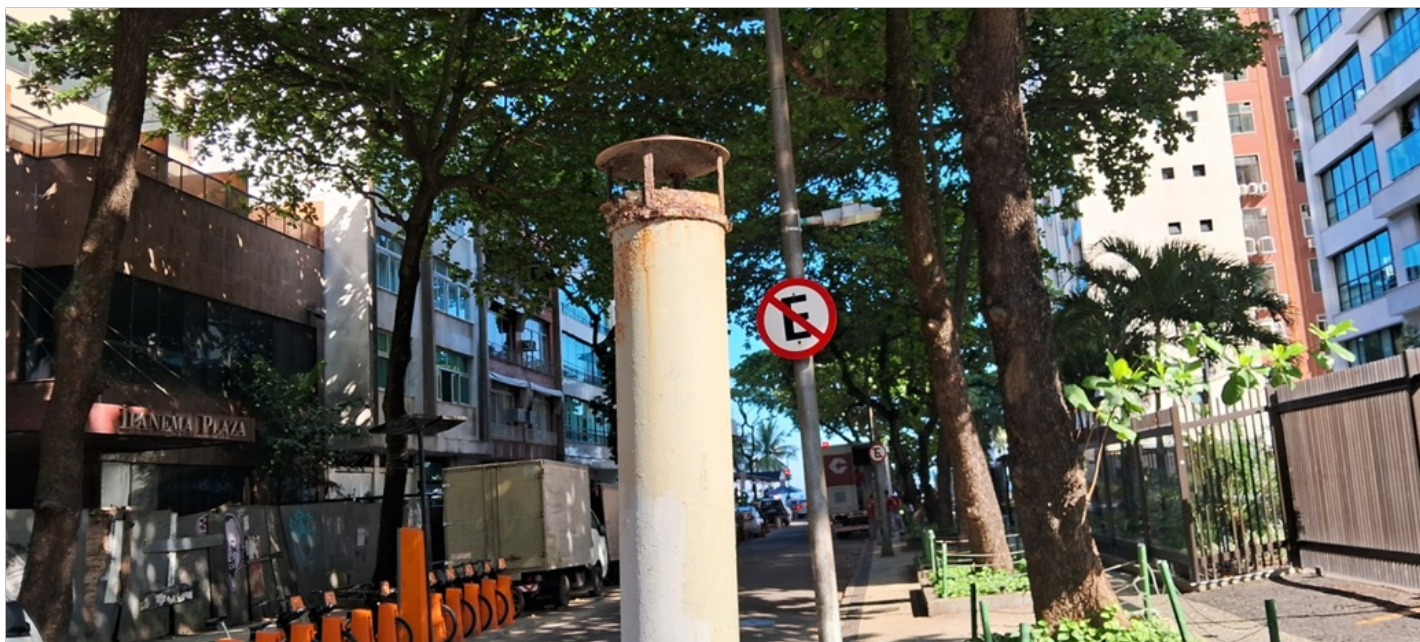
A estação encontra-se no subsolo de área pública, estando os poços sob via carroçável e a entrada para a sala de bombas da estação no passeio público. Não havia identificação da unidade e nem registros *in loco* das manutenções realizadas. A estação conta com exaustor de ar, que estava em funcionamento no momento da vistoria (foto 6). Tendo em vista que sala de bombas é um espaço confinado, a ventilação apropriada é fundamental para garantir a segurança dos operadores.

Foto 6 – Tubulação de ventilação.

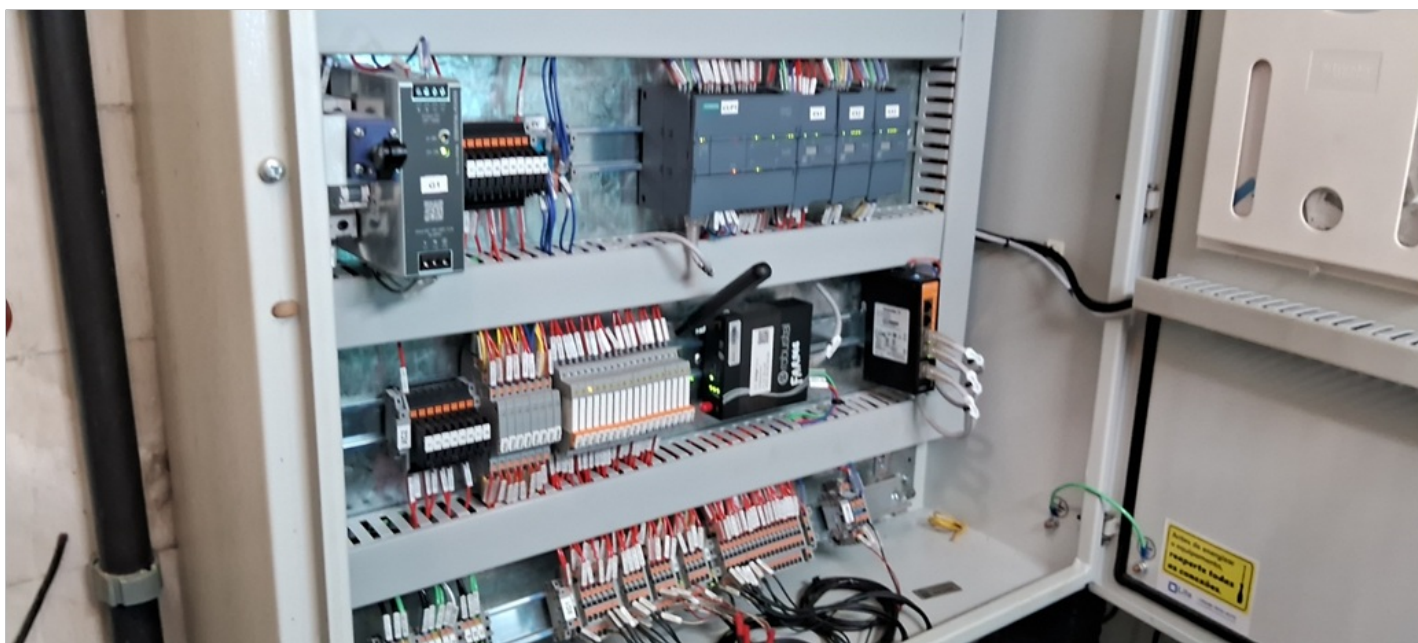
Os painéis de controle elétrico ficam protegidos no subsolo e apresentavam-se em bom estado de conservação (foto 7).

Foto 7 – Interior de um dos quadros elétricos.

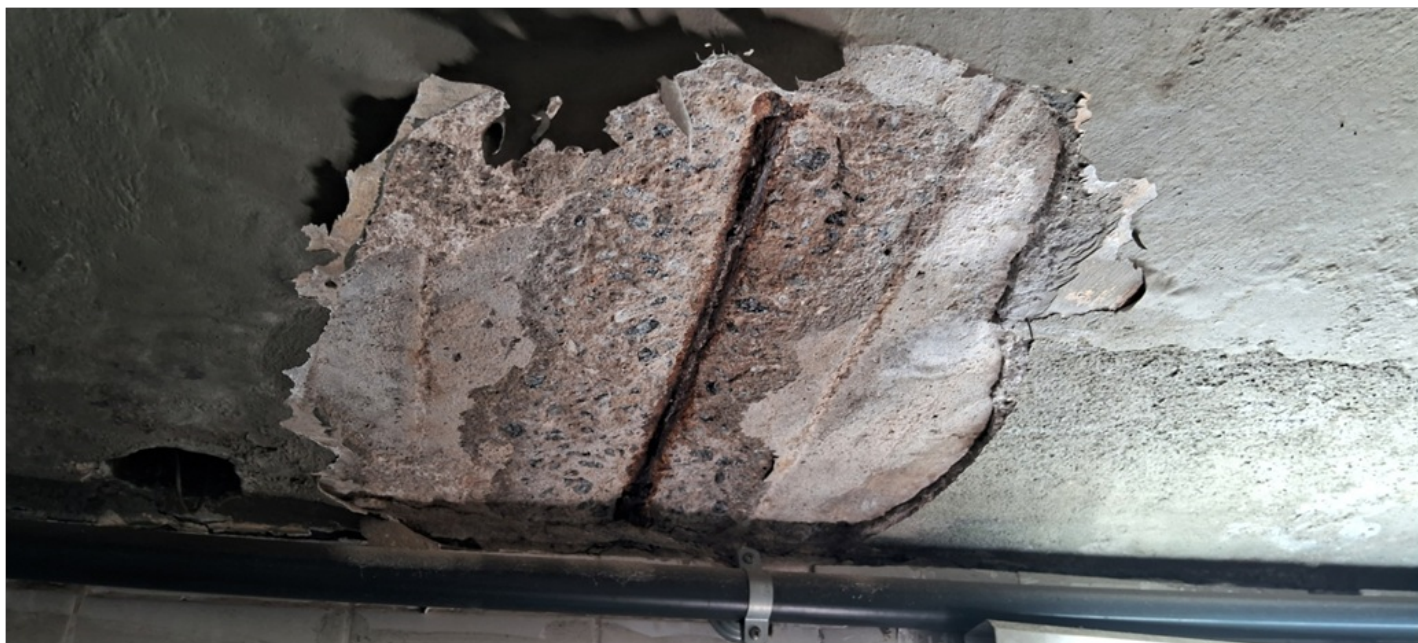
A infraestrutura civil apresenta estado de conservação ruim. Há rachaduras em vigas de concreto-armado, corrosão de armaduras, armadura exposta, deslocamento na laje, bolores, marcas de infiltração e efflorescência e descascamento da pintura (fotos 8, 9, 10, 11 e 12)

Foto 8- Armadura da laje exposta e corroída.

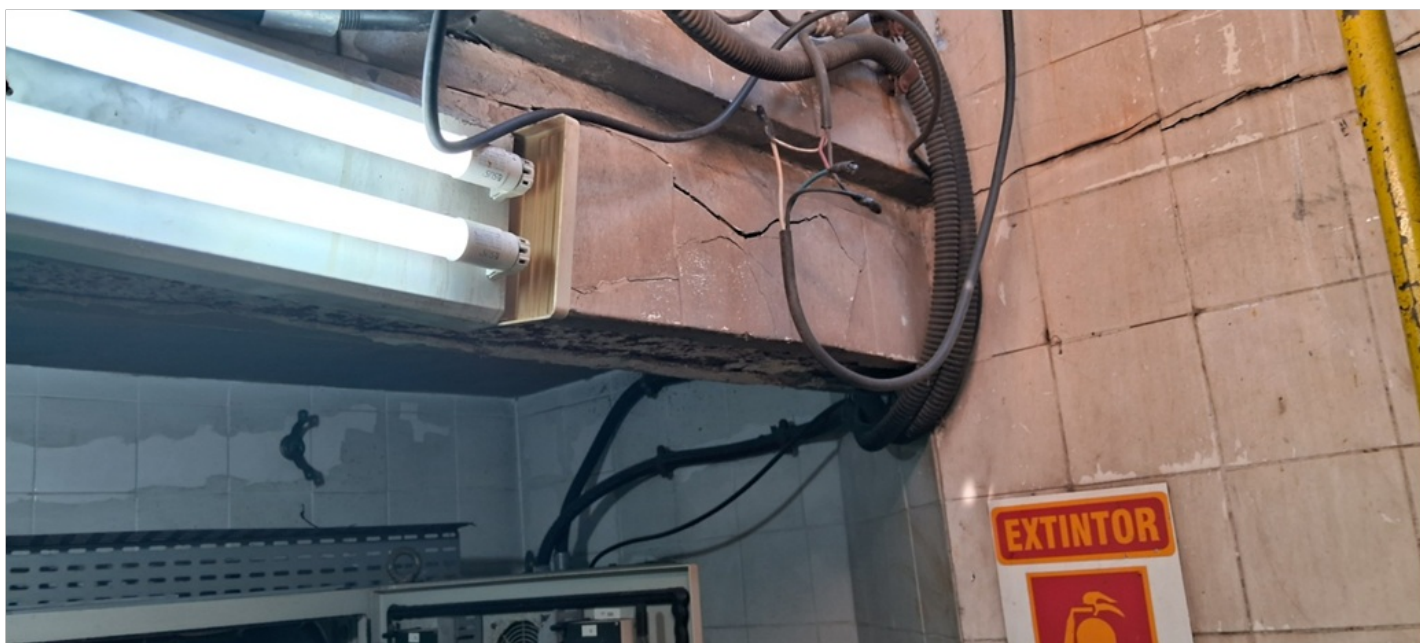
Foto 9 – Rachadura na lateral de uma viga e no revestimento cerâmico da parede.

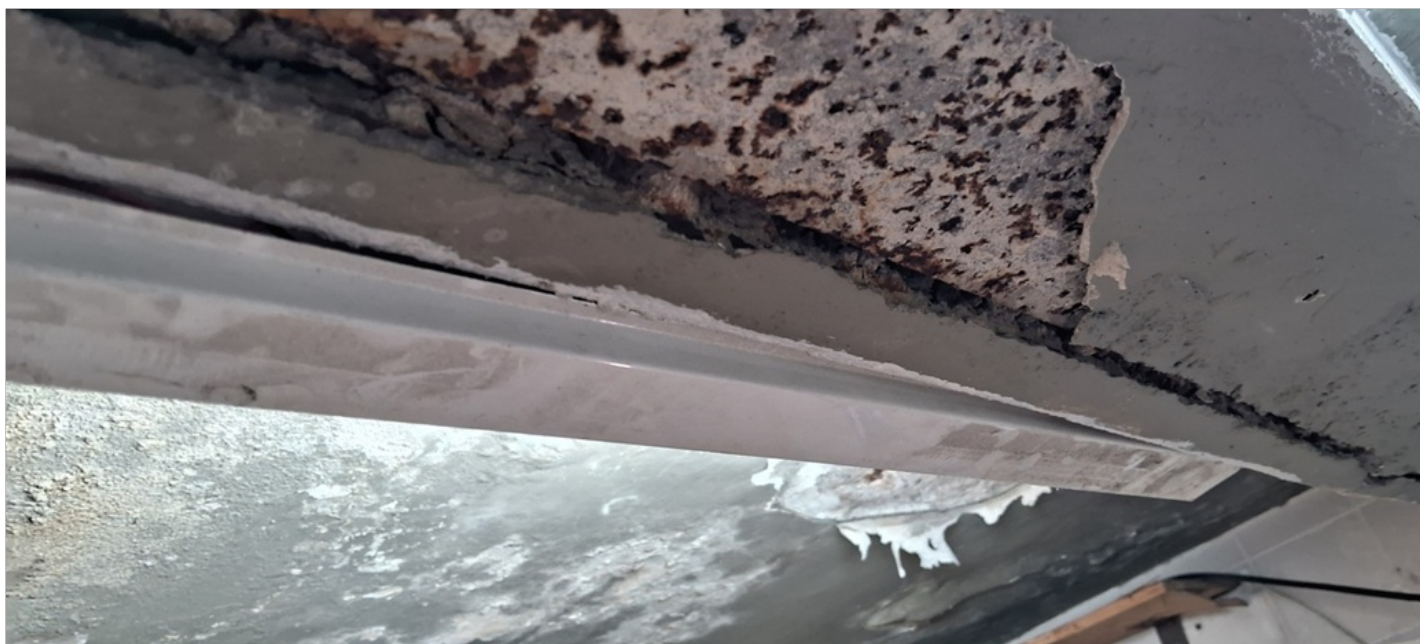
Foto 10 – Rachadura na face inferior de viga de concreto armado.

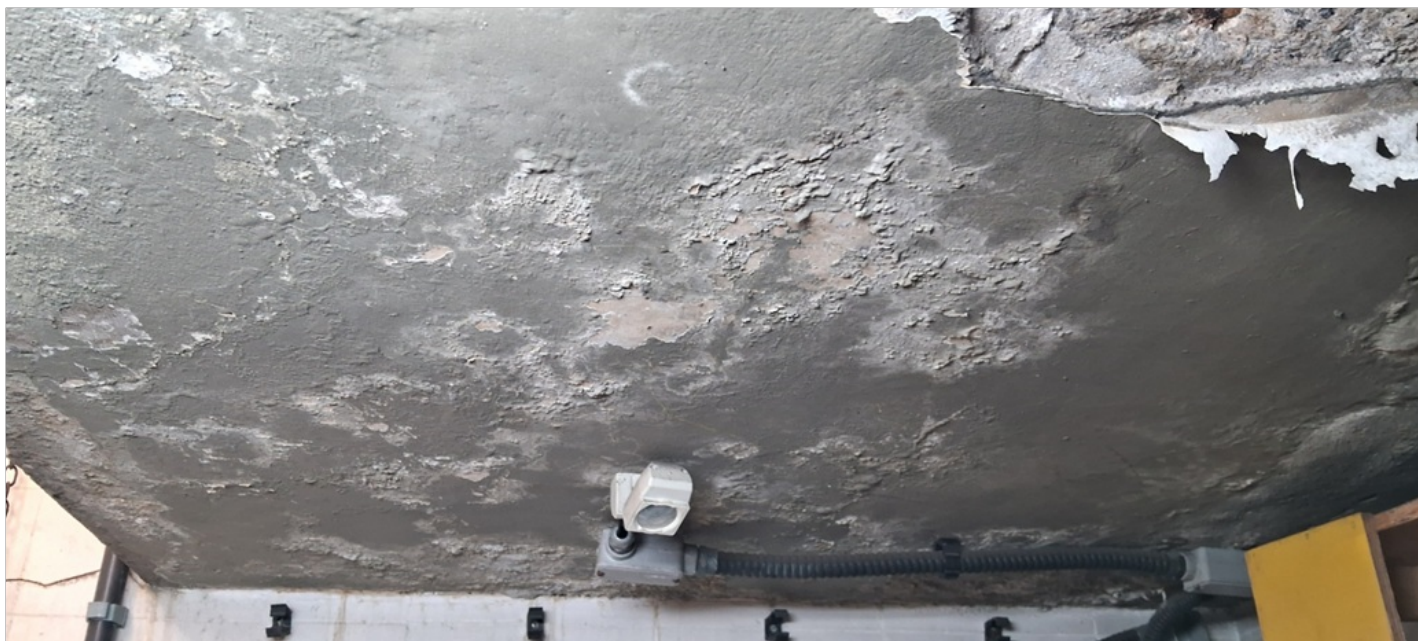
Foto 11 – Sinais de infiltração na laje.

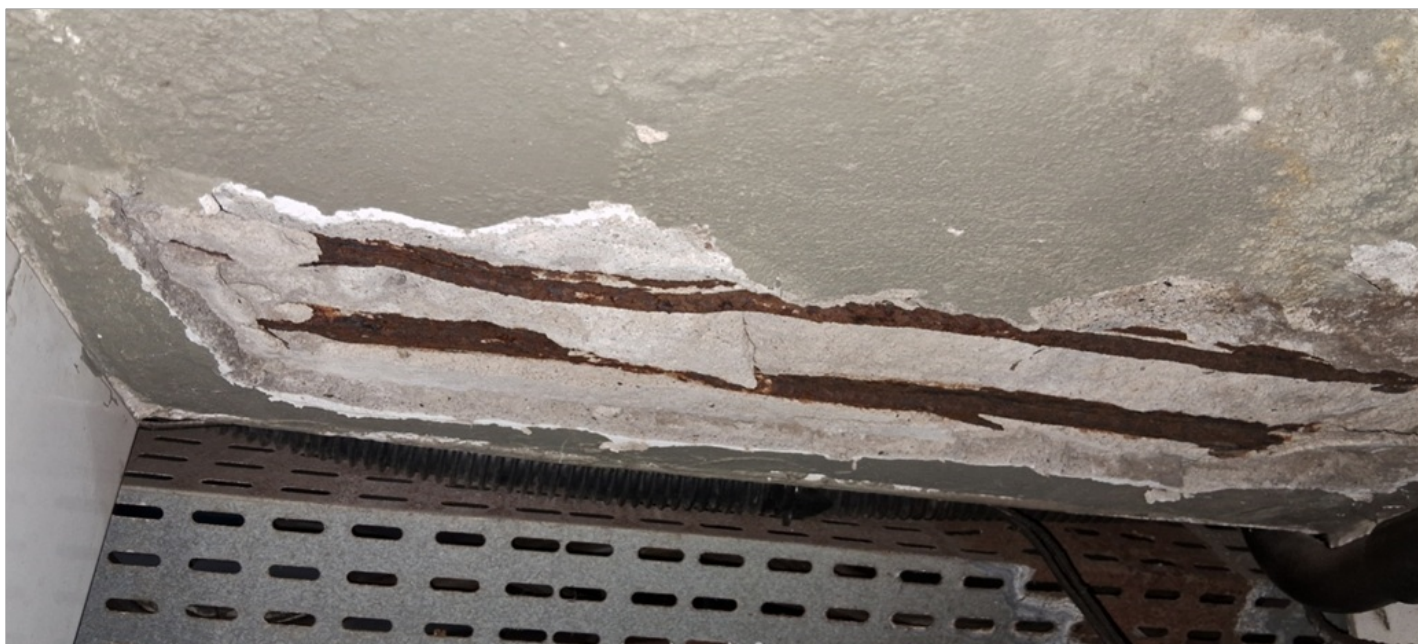
Foto 12 – Armadura exposta.
