**RELATÓRIO DE FISCALIZAÇÃO AGENERSA/CASAN Nº 065/2024**

| <b>Processo:</b> | SEI-480002/001314/2024 | <b>Data:</b> | 16/04/2024 |
| <b>Local Fiscalizado:</b> | Av. Niemeyer, 1, Vidigal (EEE 51 Leblon) | | |
| <b>Tipo da Ocorrência:</b> | Fiscalização Periódica | | |

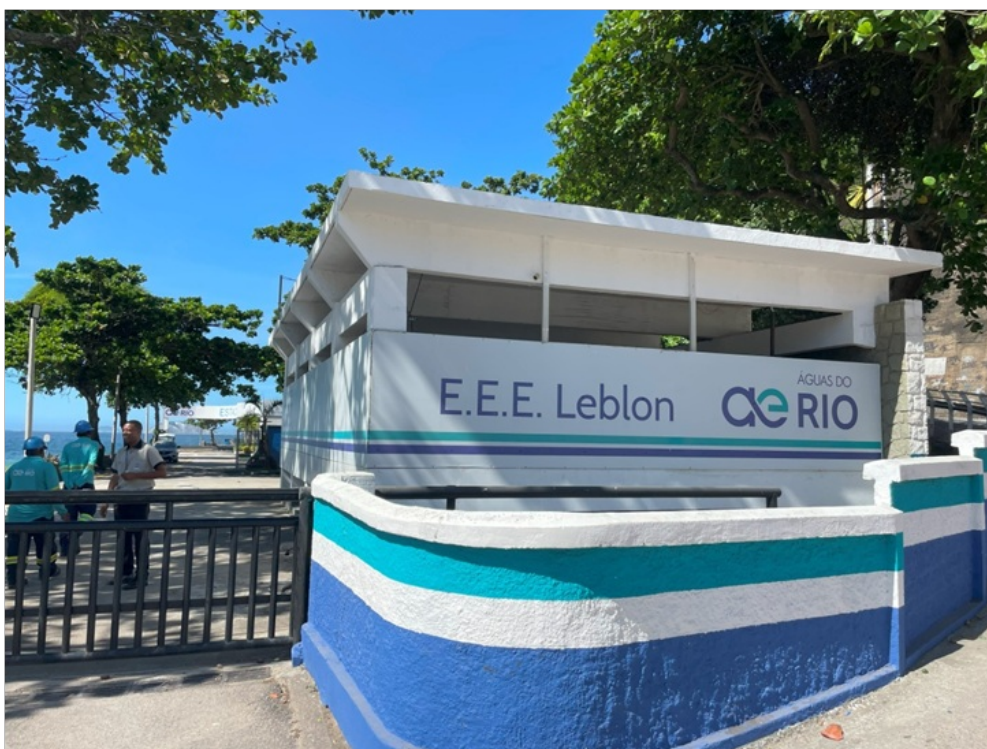
Foto 1 – Vista da entrada da estação que possui identificação.

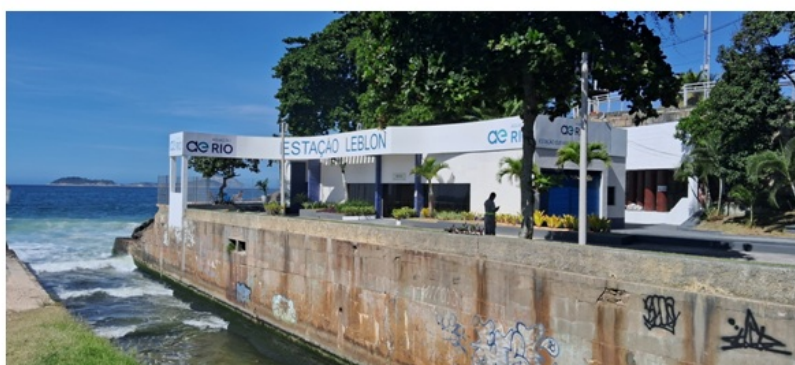
Foto 2 – Vista lateral da área onde fica a entrada da sala de bombas.

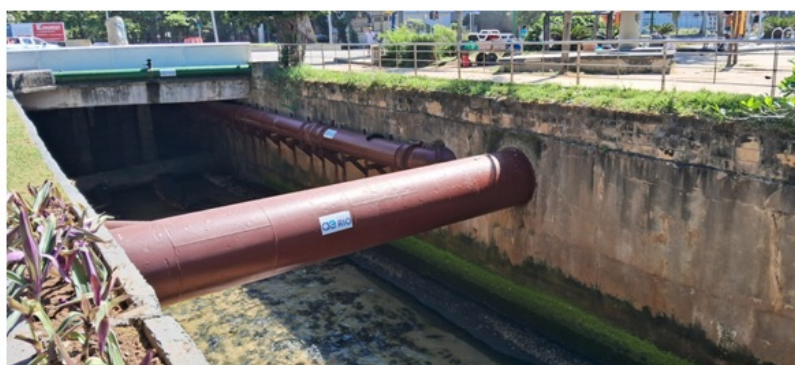
Foto 3 – Em primeiro plano a chegada na estação da linha de recalque da EEE Saturnino de Brito.

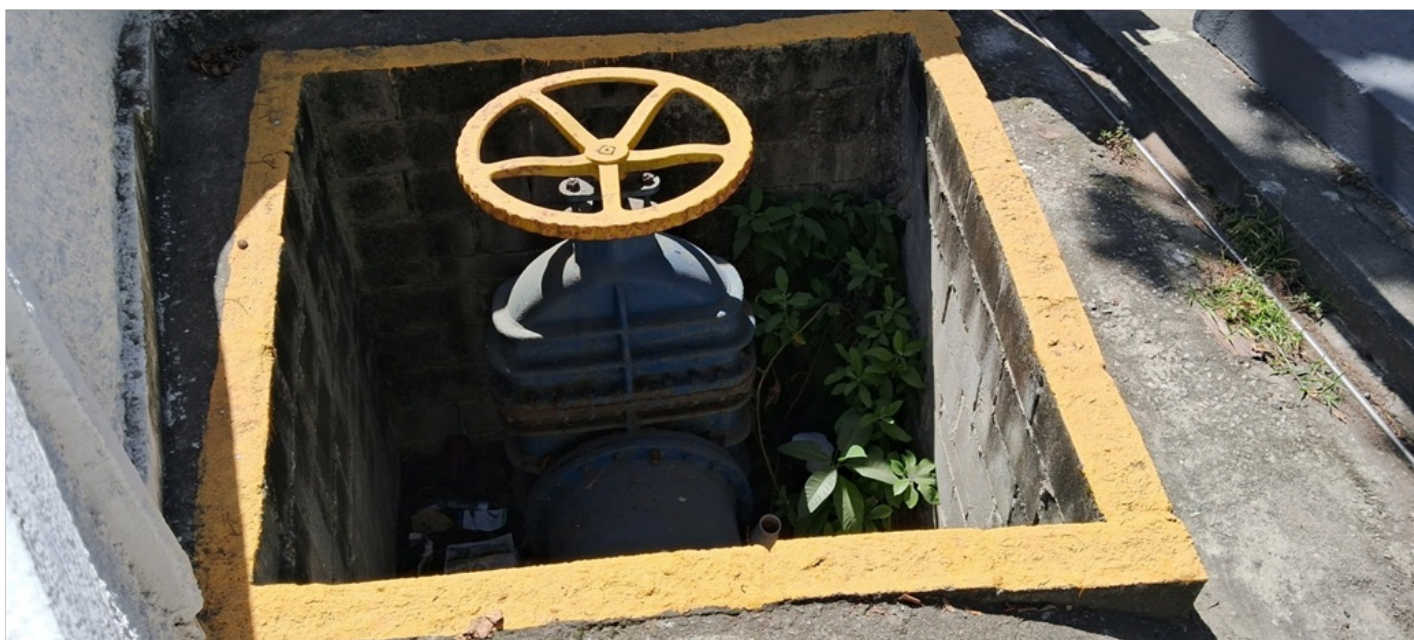
Foto 4 – Válvula de controle da entrada do efluente na estação. Nota-se o acúmulo de resíduos e crescimento de vegetação no interior da caixa de alvenaria.

- falta de registros *in loco* de manutenções realizadas;
- ausência cópia de documento de licença ambiental;
- resíduos e vegetação na caixa de uma das válvulas (foto 3);

Recomenda-se à concessionária sanar as não conformidades que foram constatadas pela equipe da AGENERSA, e enviar:

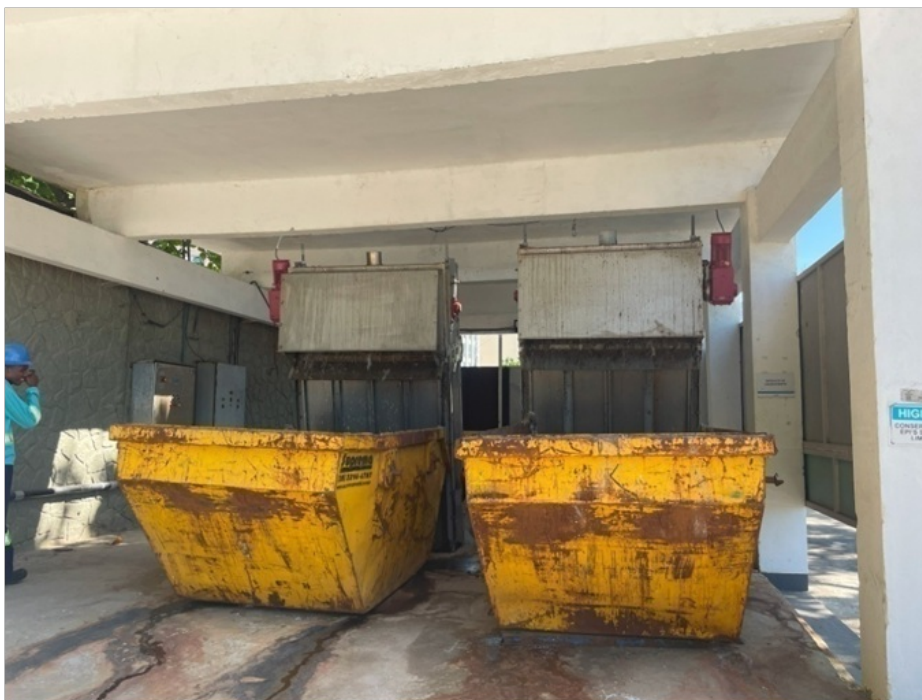
Foto 5 – Vista anterior da área do gradeamento. Nota-se escorrimento de esgoto no piso.

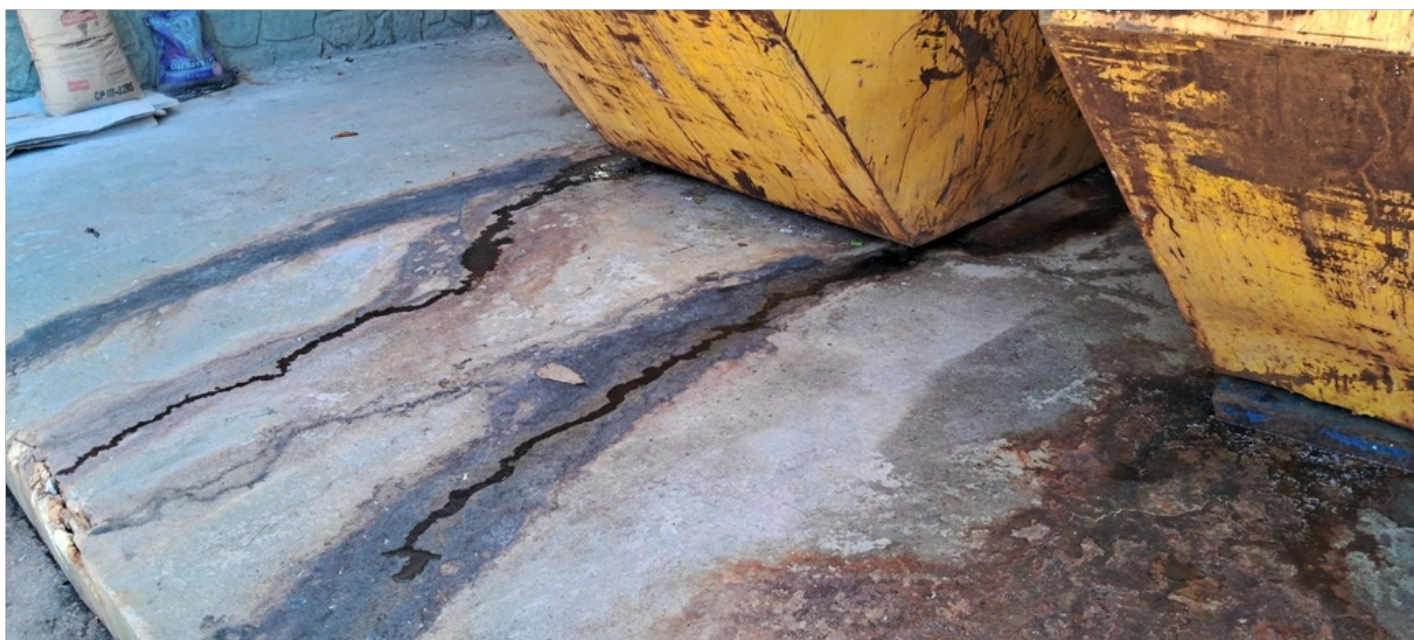
Foto 6 – Detalhe do escoamento de esgoto pelas caçambas de acúmulo de sólidos que estavam provavelmente com o fundo corroído.

- caçambas do gradeamento danificadas (foto 5);
- acúmulo de bens inservíveis em local inadequado criando área propícia a vetores (foto 9);
- dois conjuntos motobombas inoperantes;
- vazamento na tubulação (foto 18); e
- infiltração em parede da sala de bombas (foto 19).

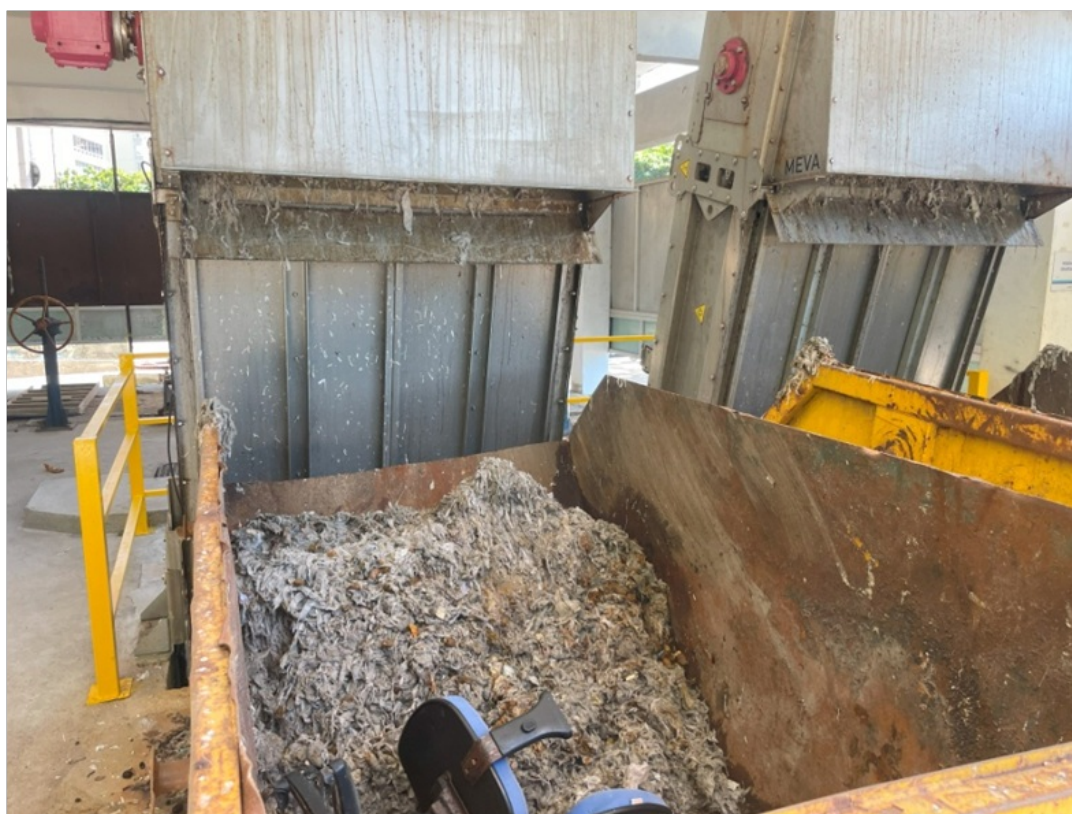
Foto 7 – Detalhe do sistema automático de gradeamento, que estava ativo no momento da vistoria, e da caçamba.

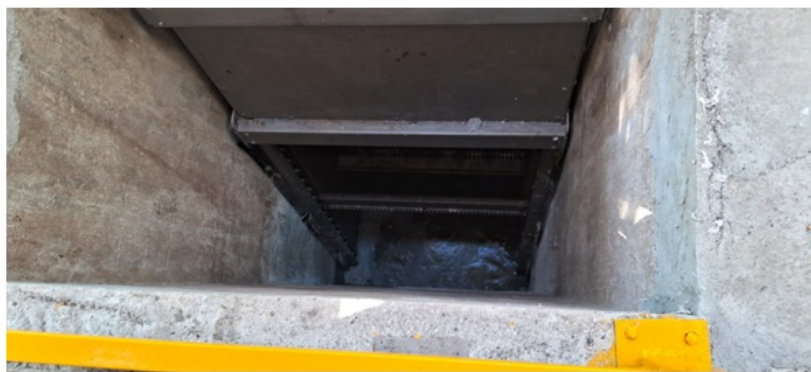
Foto 8 – Vista do fundo do poço de gradeamento.

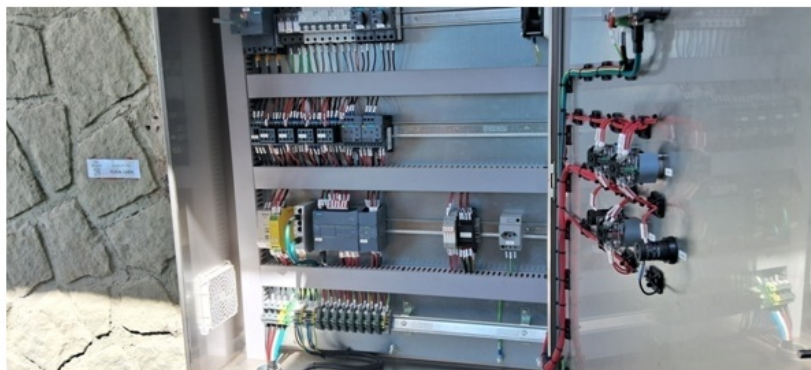
Foto 9 – Vista interna do painel eletrônico de controle do sistema de gradeamento em bom estado de conservação.

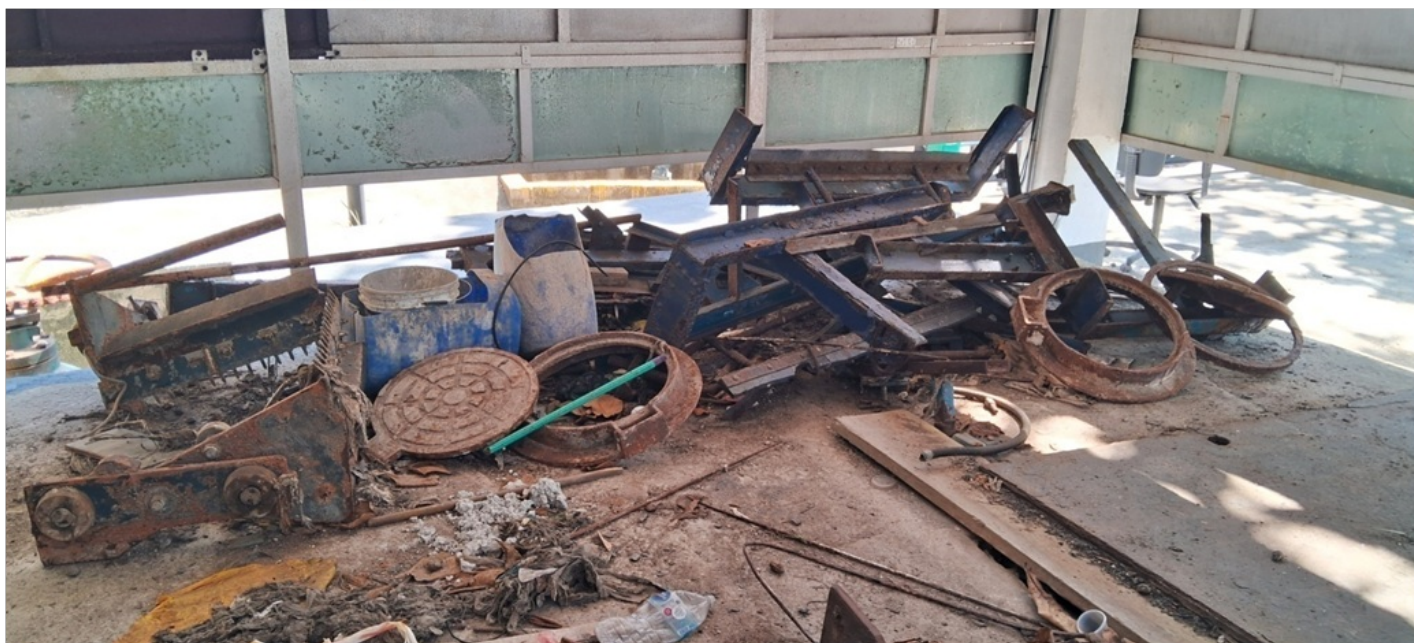
Foto 10 – Materiais inservíveis estavam sendo acumulados no fundo da área do gradeamento, criando área de proliferação de vetores. Necessário organização e desfazimento.

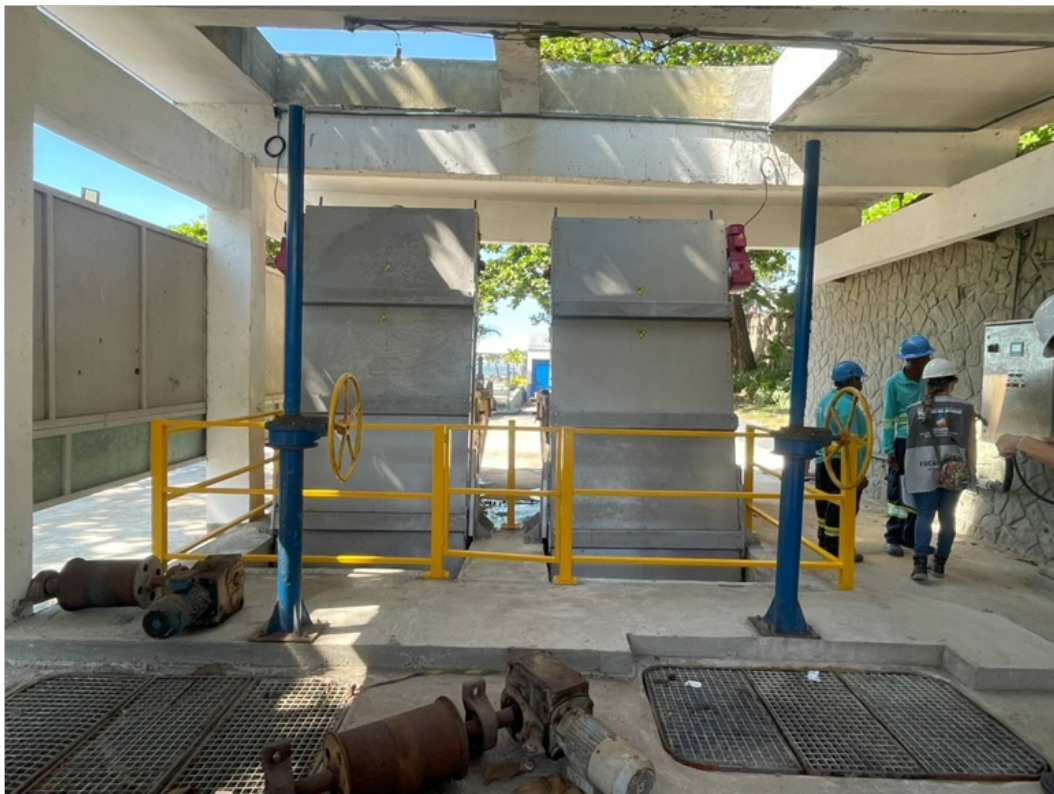
Foto 11 – Vista anterior da área de gradeamento. Destaca-se a presença de registros das comportas e guarda-corpo de proteção contra quedas no poço de gradeamento.

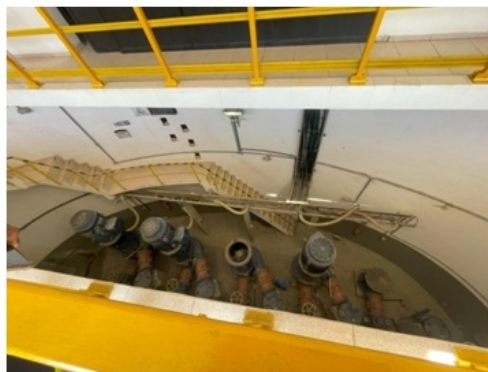
Foto 12 – Vista do piso inferior da sala de bombas. Destaca-se que há ausência de instalação de dois conjuntos moto-bombas (3 e 5).

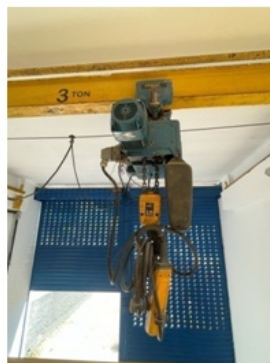
Foto 13 – Vista da ponte rolante.

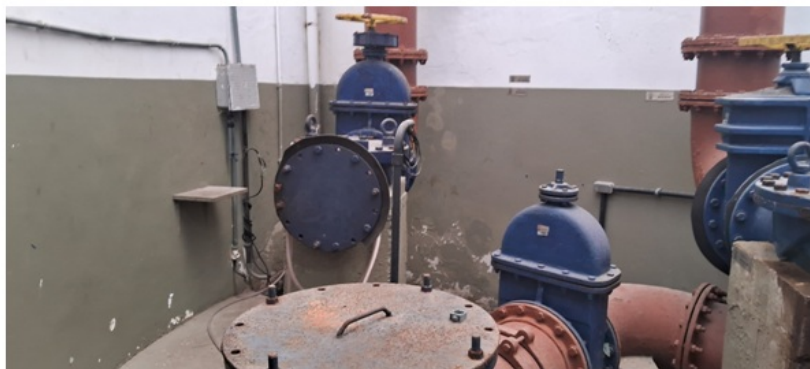
Foto 14 – Vista do CMB 5 que não está instalado.

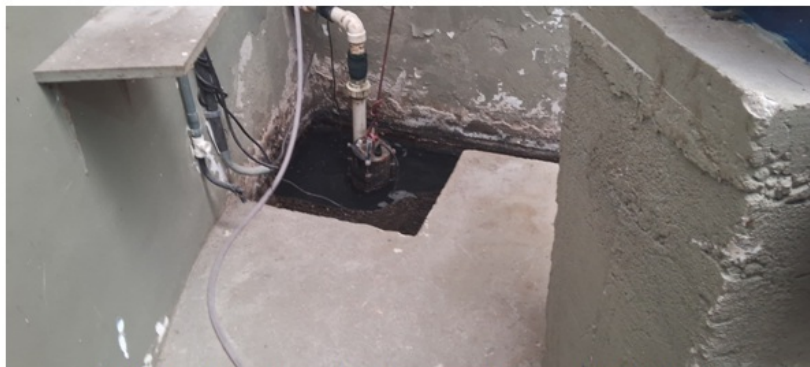
Foto 15 – Bomba para drenagem de efluente acumulado no piso da Sala de Bombas.

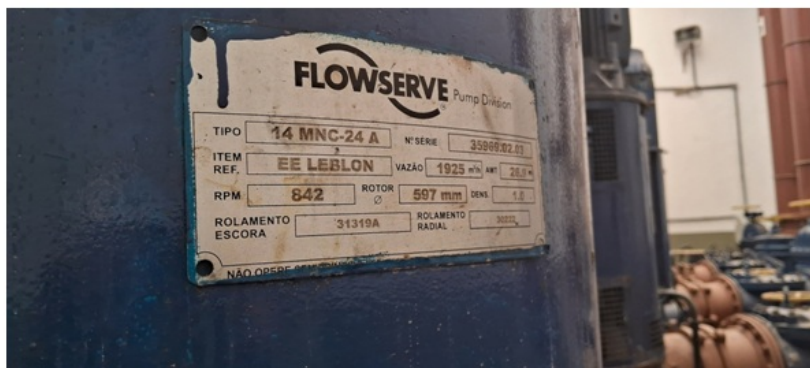
Foto 16 – Vista da etiqueta com detalhes técnicos dos conjuntos motobombas instalados. Vazão 1925 m³/h; AMT 26,9 m; RPM 842; Diâmetro do rotor 597 mm. São utilizadas bombas centrífugas de eixo vertical.

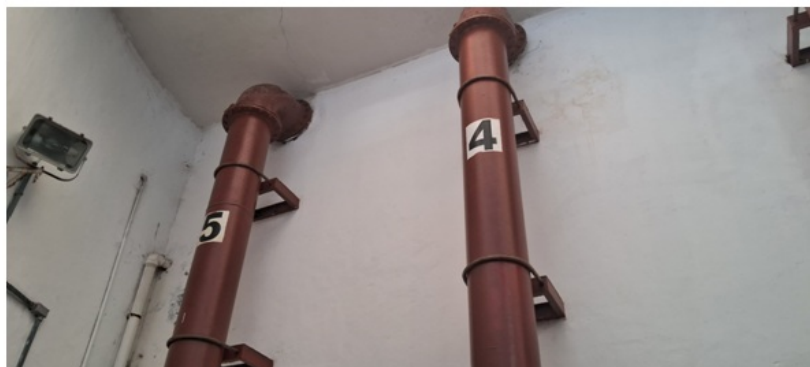
Foto 17 – Tubulação do barrilete de recalque em bom estado de conservação.

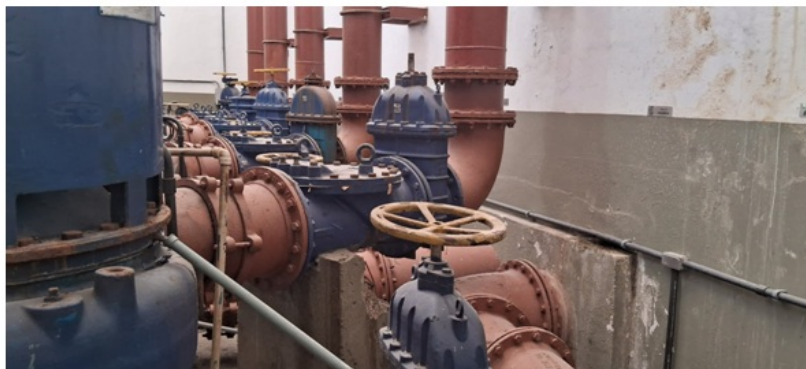
Foto 18 – Vista lateral do barrilete de recalque. Nota-se a instalação de válvulas de retenção e de bloqueio.

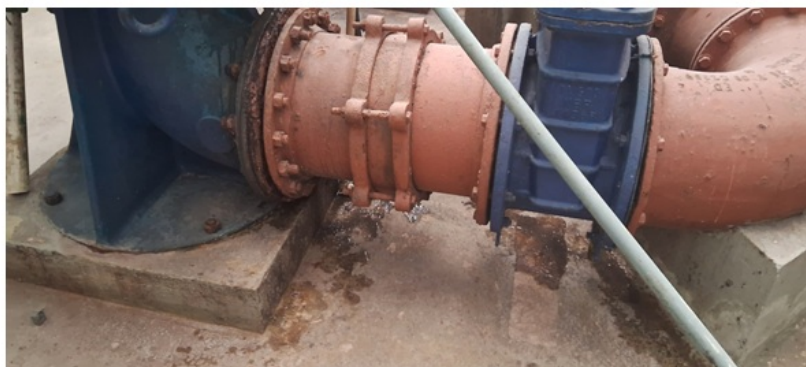
Foto 19 – Vista do barrilete com destaque para conexão em que estava ocorrendo vazamento.

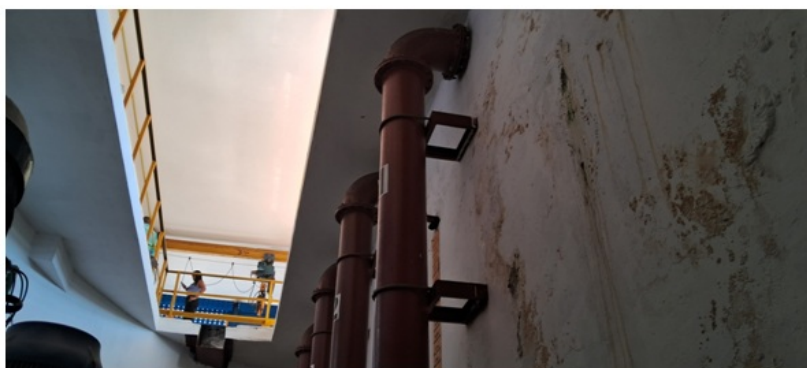
Foto 20 – Vista da parede da sala de bombas em que há sinais de infiltração e bolores que precisam ser tratados.

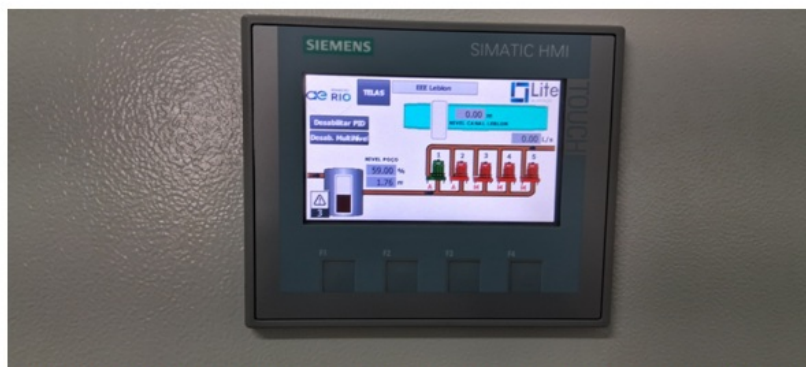
Foto 21 – Vista da tela de controle e monitoramento dos conjuntos motobombas. No momento da vistoria umas dos conjuntos estava ativo e o poço com nível de 1,76m.

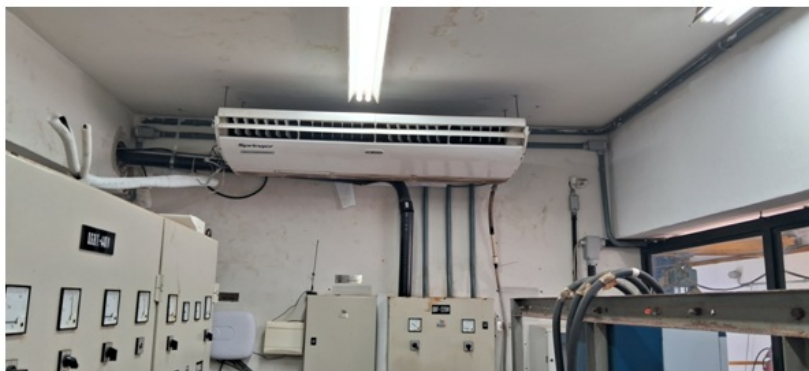
Foto 22 – Sala dos painéis elétricos que é climatizada.

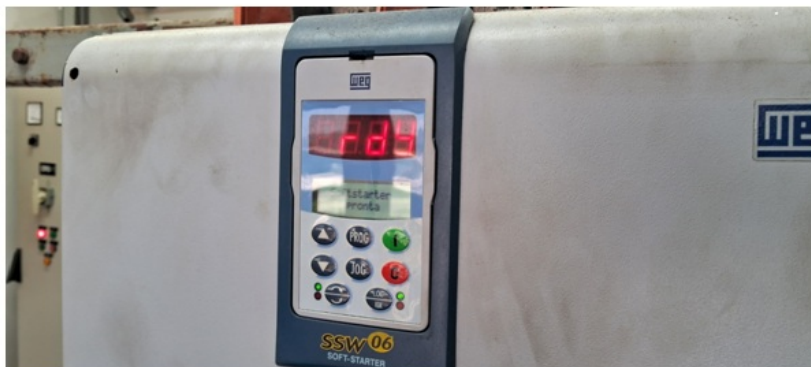
Foto 23 – Vista de um dos soft-starter instalados na estação. Também há instalados inversores de frequência.

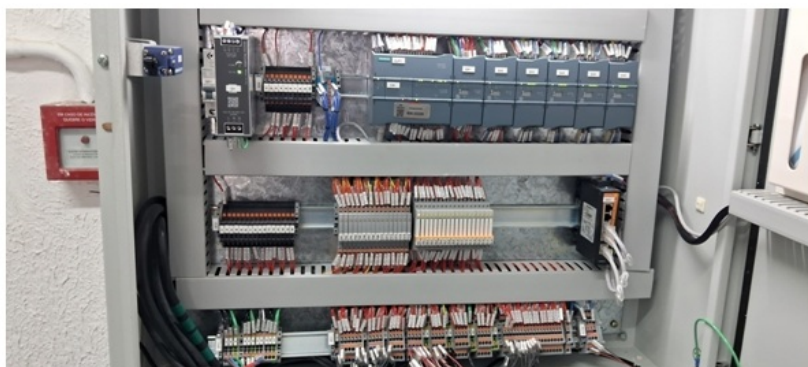
Foto 24 – Vista do interior de um dos painéis eletro-eletrônicos, que estavam em bom estado de conservação.

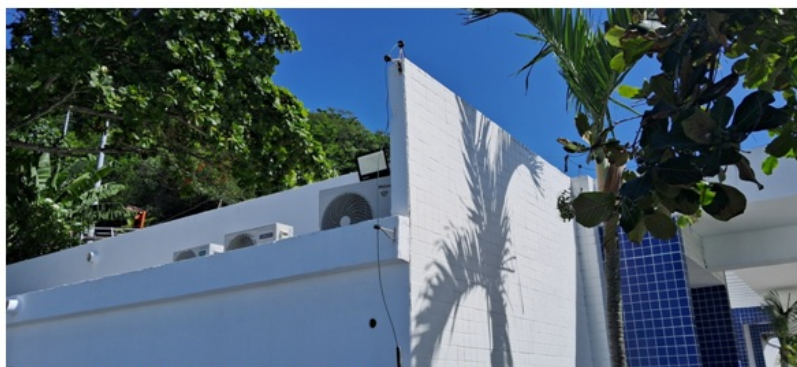
Foto 25 – Detalhe da instalação do sistema de para-raios da estação.
