Governo do Estado do Rio de Janeiro  
Agência Reguladora de Energia e Saneamento Básico do Estado do Rio de Janeiro  
Câmara Técnica de Saneamento

## **RELATÓRIO DE FISCALIZAÇÃO AGENERSA/CASAN Nº 066/2024**

| <b>Tipo da Ocorrência</b> | Rompimento de Adutora DN 1750 (2ª ARL) | | |
| <b>Objeto da Fiscalização</b> | Fiscalização das obras de reparo da adutora | | |

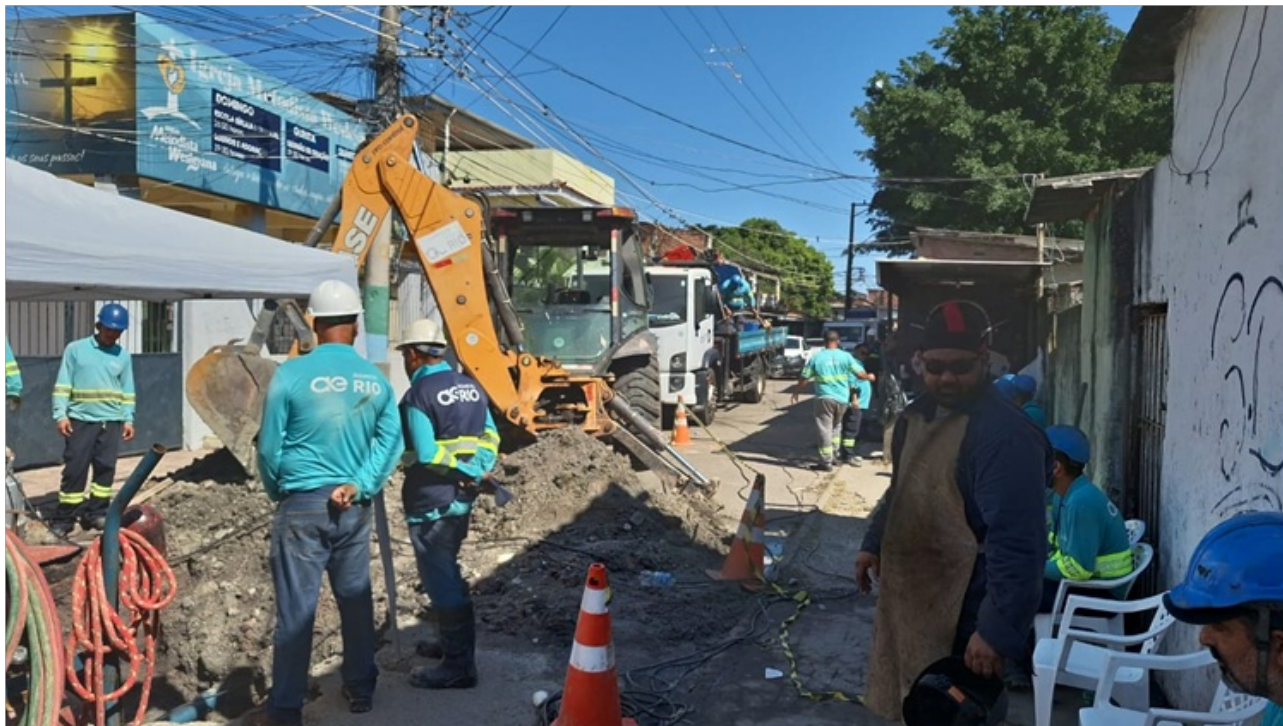
Foto 1- Chegada ao local do rompimento

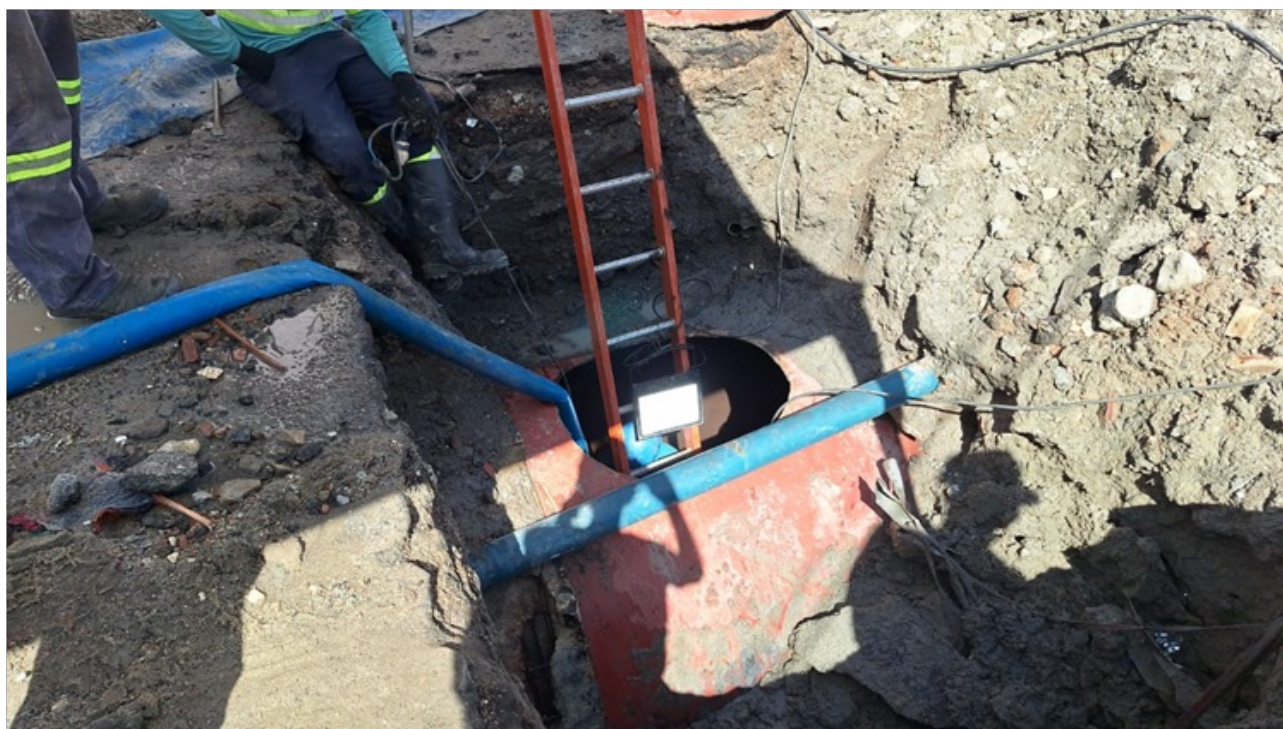
Foto 2 – Inspeção interna da tubulação após o rompimento.

Após inspeção interna, a Concessionária afirmou que poderia se fazer um reparo na tubulação ao invés de substituir o tubo, o que foi realizado.

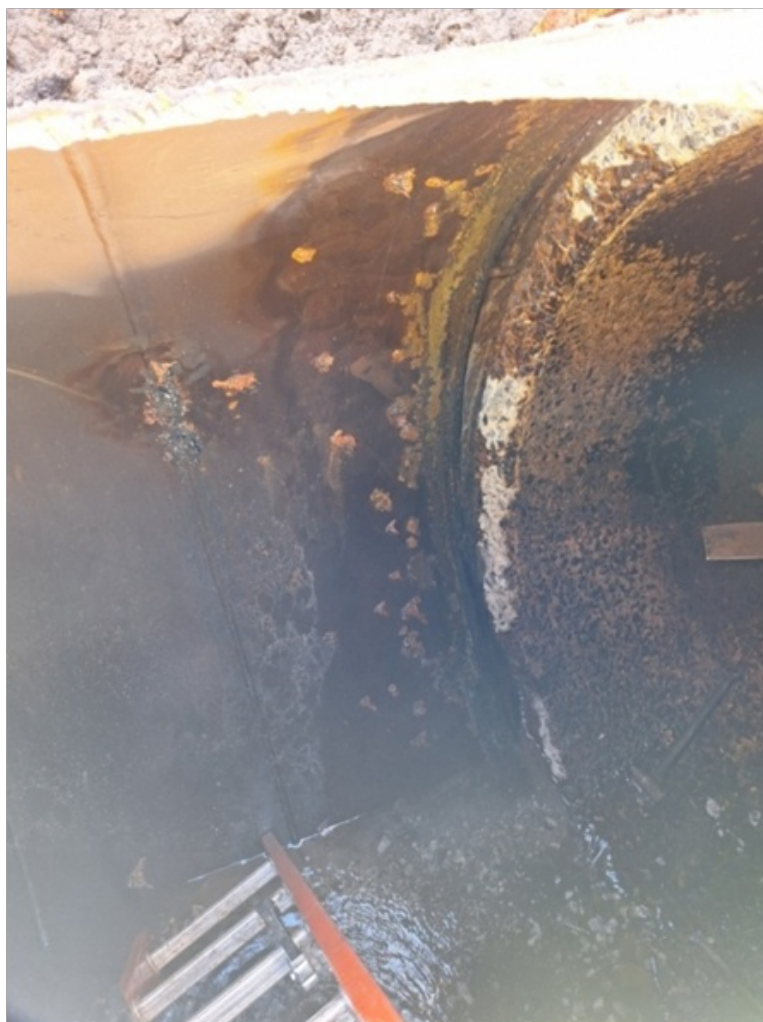
Foto 3 – Vista interna da tubulação rompida, próximo a bolsa.

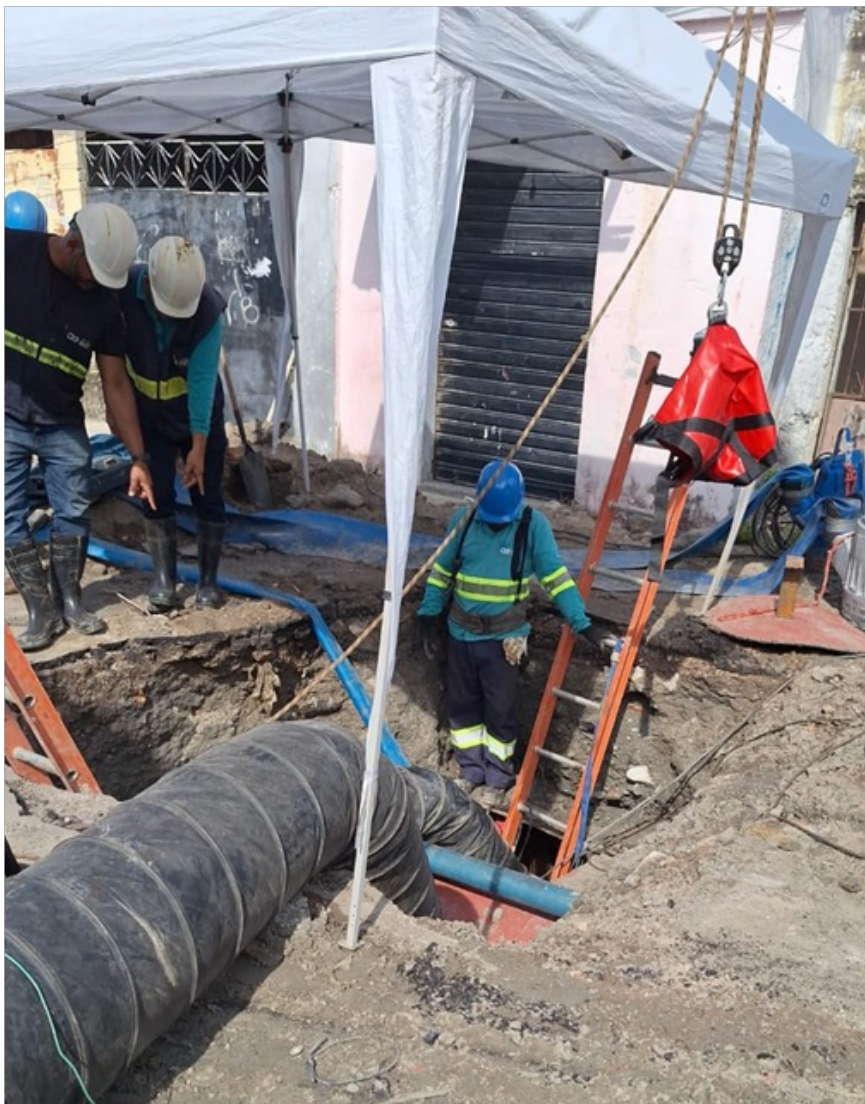
Por volta das 12:30 h iniciou-se o reparo com a soldagem da tubulação. Esta etapa se estendeu até a noite, segundo o consultor Marcos Martins, devido ao cuidado com a qualidade da solda por se tratar de reparo e não troca por tubo telescópico.

Foto 4 – Início da soldagem da tubulação.

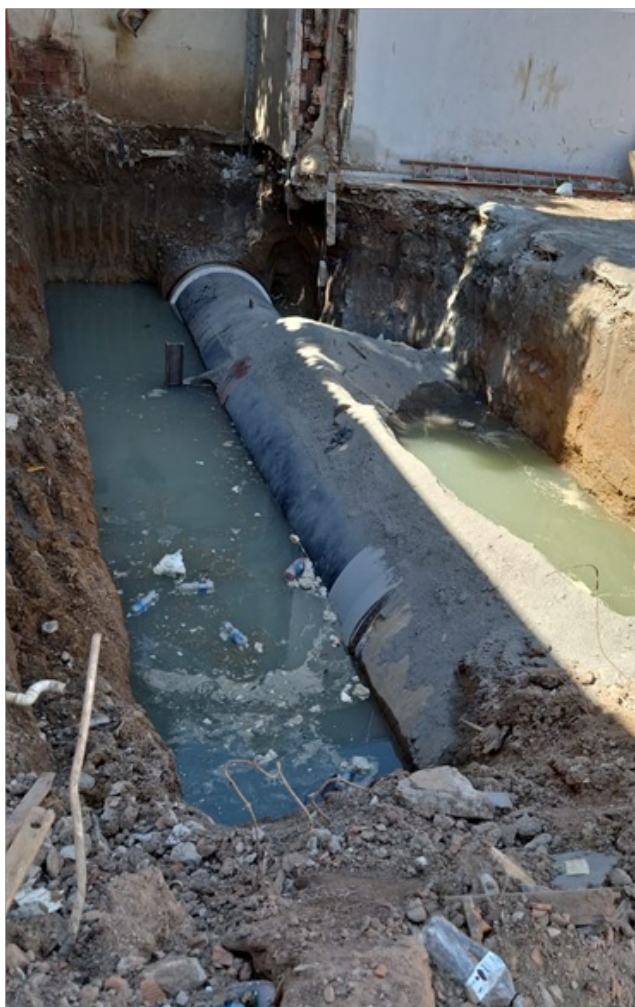
Foto 5 – Tubulação trocada no primeiro rompimento que sofreu soldagem de vazamento, segundo moradores após o segundo rompimento.

Após o fechamento da adutora devido este novo rompimento, a Concessionária Águas do Rio executou uma soldagem na tubulação, segundo moradores, para sanar pequeno vazamento que inundou a cava. Pelo reaterro lateral com areia para acesso a adutora parece que é procedente.

A Concessionária informou que este vazamento era devido a ligações clandestinas na adutora, que estavam sendo capeadas.

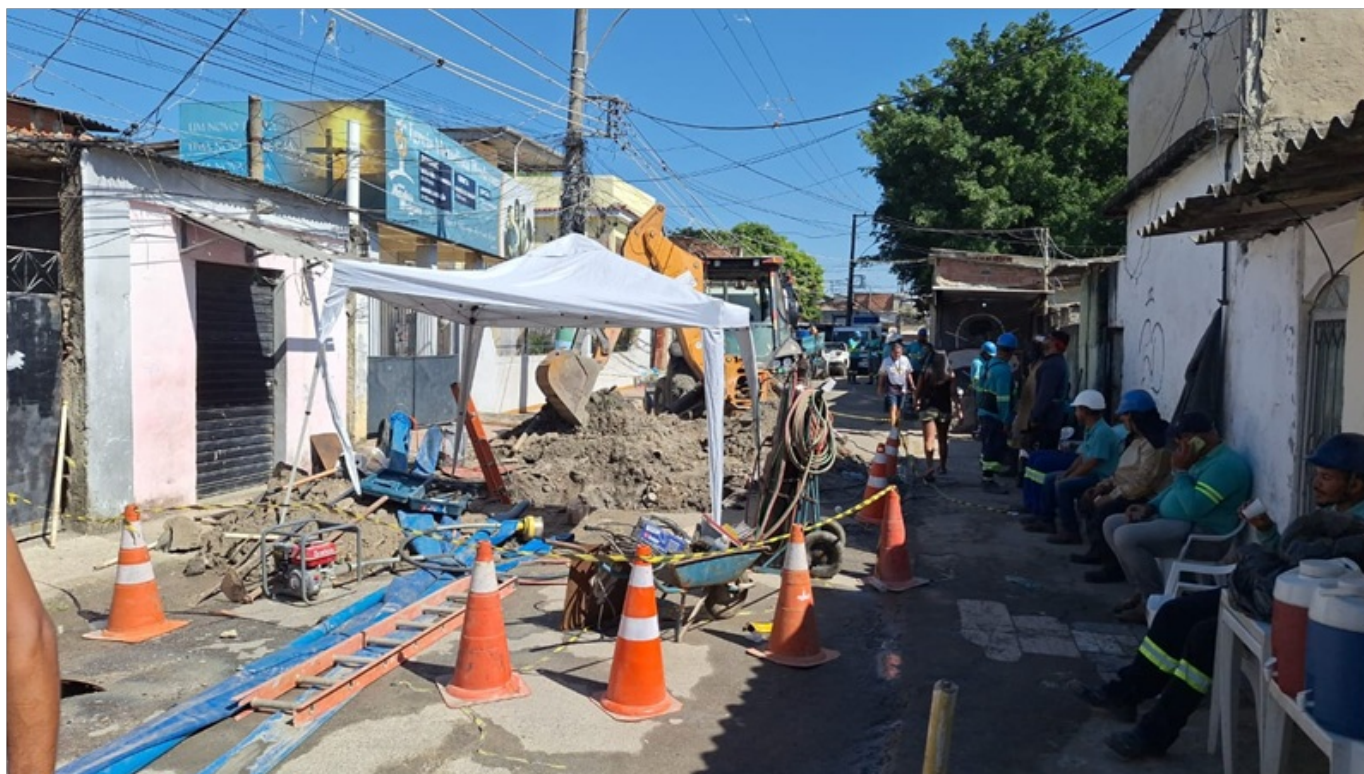
O planejamento não foi eficaz porque o vazamento ocorreu no dia anterior e o serviço foi paralizado por quase uma hora, aguardando o insuflador de ar.

Foto 6 – Paralização para aguardar o insuflador de ar.

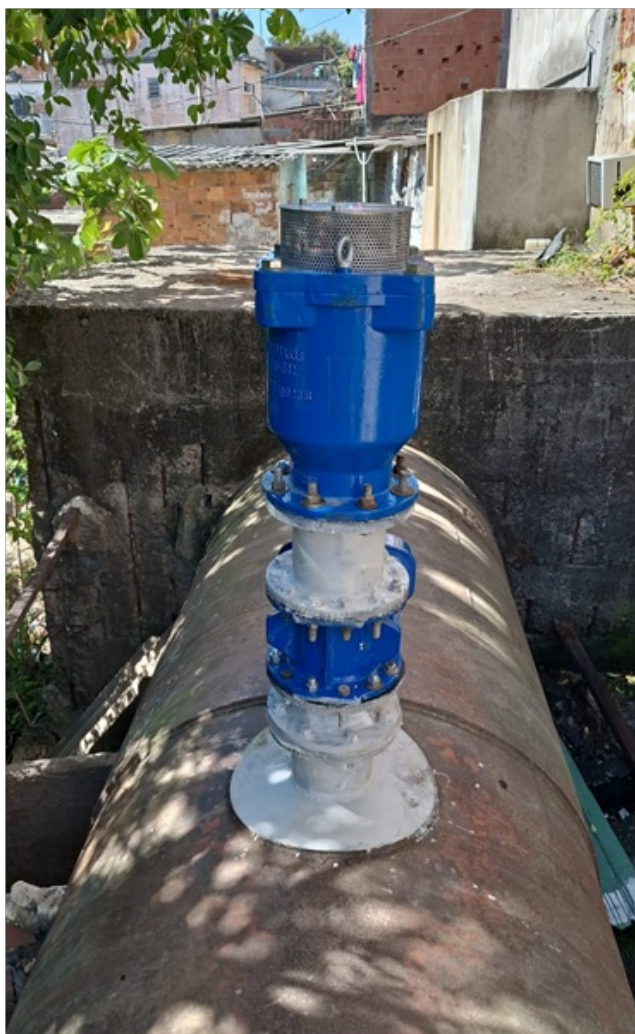
Por acontecer próximo ao primeiro rompimento sinaliza a carência de uma ventosa eficiente quanto a sua funcionalidade e capacidade, o que não foi atestado porque sua instalação foi posterior a este rompimento.

Foto 7 – Ventosa recolocada após este segundo rompimento, onde a válvula gaveta operou semi-aberta como se fosse uma descarga

A Concessionária Águas do Rio deverá apresentar modelagem hidráulica desta 2ª ARL para averiguar porque só esta adutora se rompe com grande frequência e não a 1ª ARL que possui mais chaminés de equilíbrio e outra tecnologia de fabricação. Fazer uma revisão prévia em todas as ventosas para verificar se estão operantes e se precisam ser aumentadas sua capacidade e/ou quantidade.
