## **RELATÓRIO DE FISCALIZAÇÃO AGENERSA/CASAN Nº 073/2024**

| <b>Local Fiscalizado</b> | Estação Elevatória de Esgotos - Parafuso, Avenida Atlântica, entre as Ruas Sá Ferreira e Almirante Gonçalves, Copacabana, Rio de Janeiro | | |
| <b>Objeto da Fiscalização</b> | Verificar o funcionamento e conservação do bem. | | |

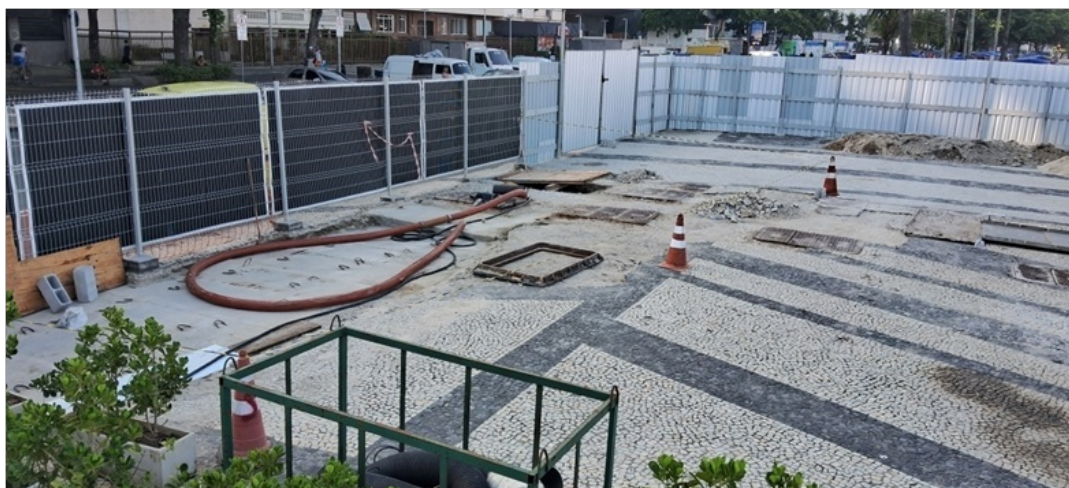
A estação elevatória de esgoto está localizada no calçadão da Avenida Atlântica, entre as Ruas Sá Ferreira e Almirante Gonçalves, (em frente ao nº 3576 ) no bairro de Copacabana, município do Rio de Janeiro. Para que a área da elevatória fique restrita a Concessionária, tem o seu perímetro cercado por grades e tapume de metal (fotos 1, 2 e 3).

Foto 1 - Grades e tapumes de alumínio que cercam a EEEB

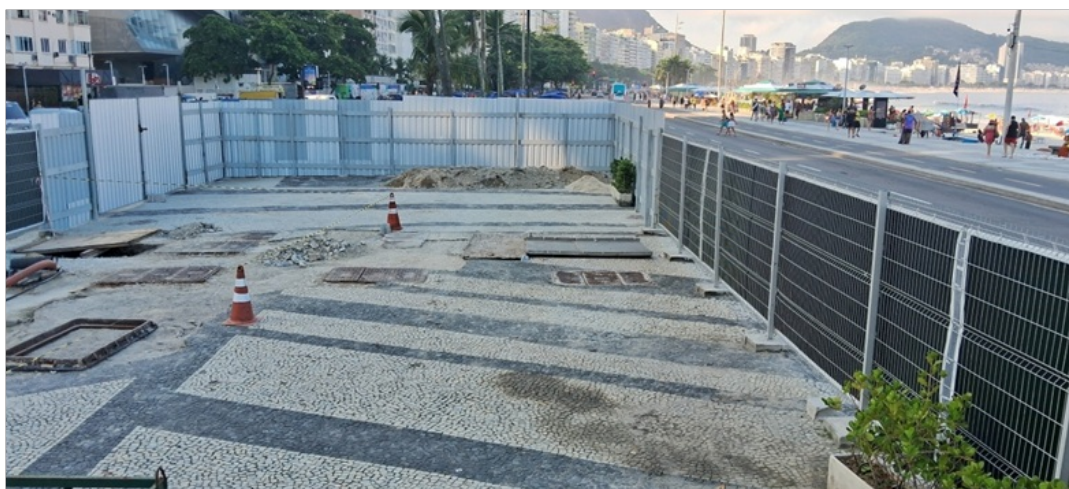
Foto 2 - Grades e tapumes de alumínio que cercam a EEEB

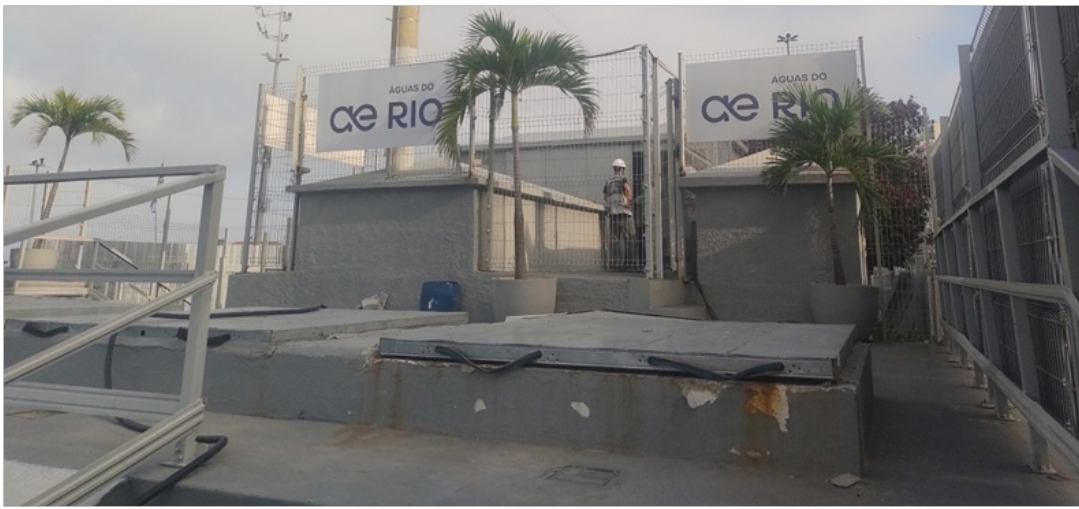
Foto 3 - EEEB Parafuso cercada por grades e tapumes de alumínio

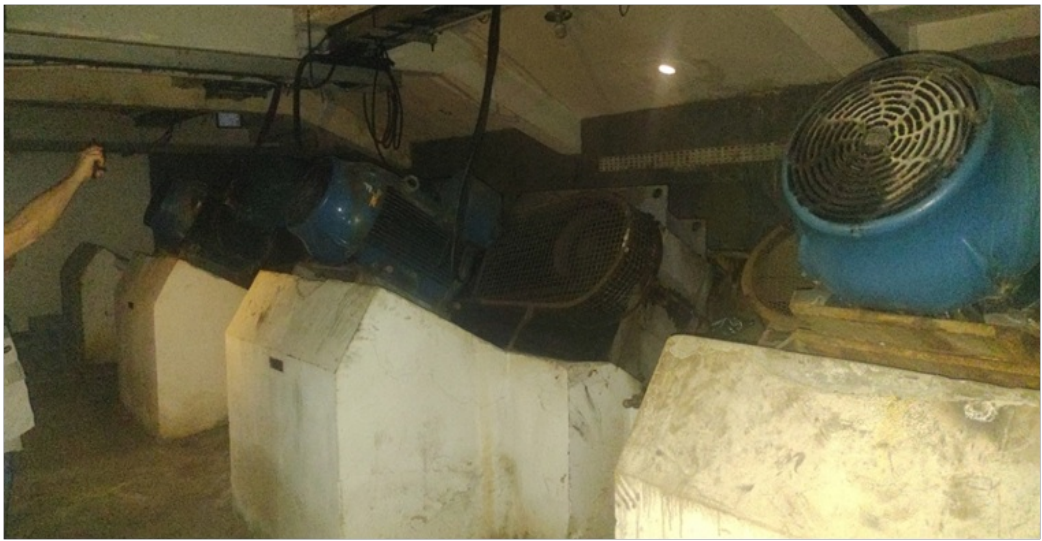
A vazão de projeto dessa elevatória é de 4800 L/s. Originalmente são quatro conjuntos de motores, mas atualmente só existem três bombeando (vide Tabela 1) o esgoto para uma segunda elevatória, André Azevedo (fotos 4 e 5). Esta por sua vez, despeja no emissário submarino de Ipanema.

Foto 4 - Quatro bases de motor, com apenas três motores

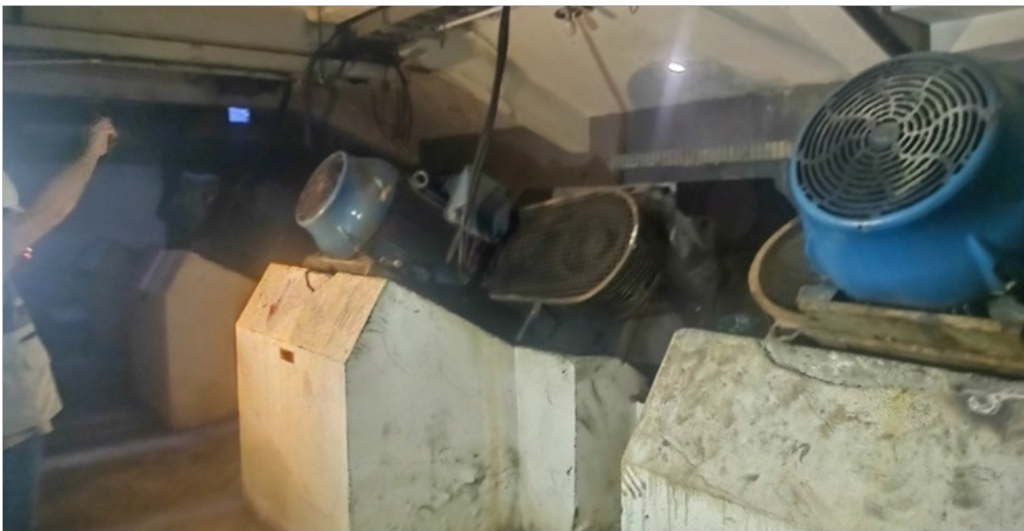
Foto 5 - Dois dos três motores que estão em funcionamento

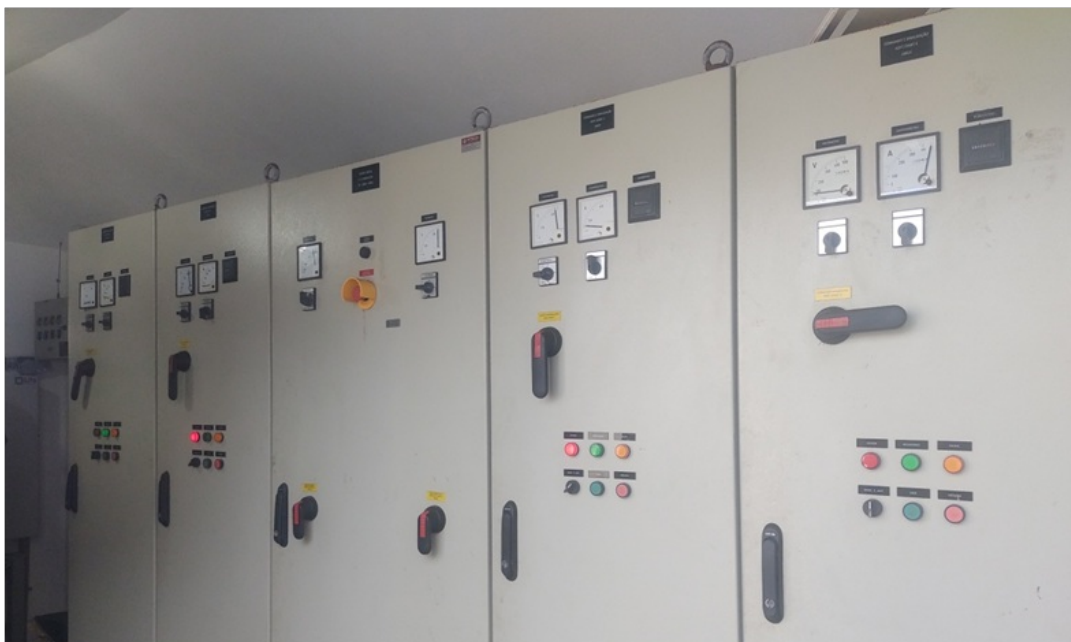
Foto 6 - Painéis de controle operacional

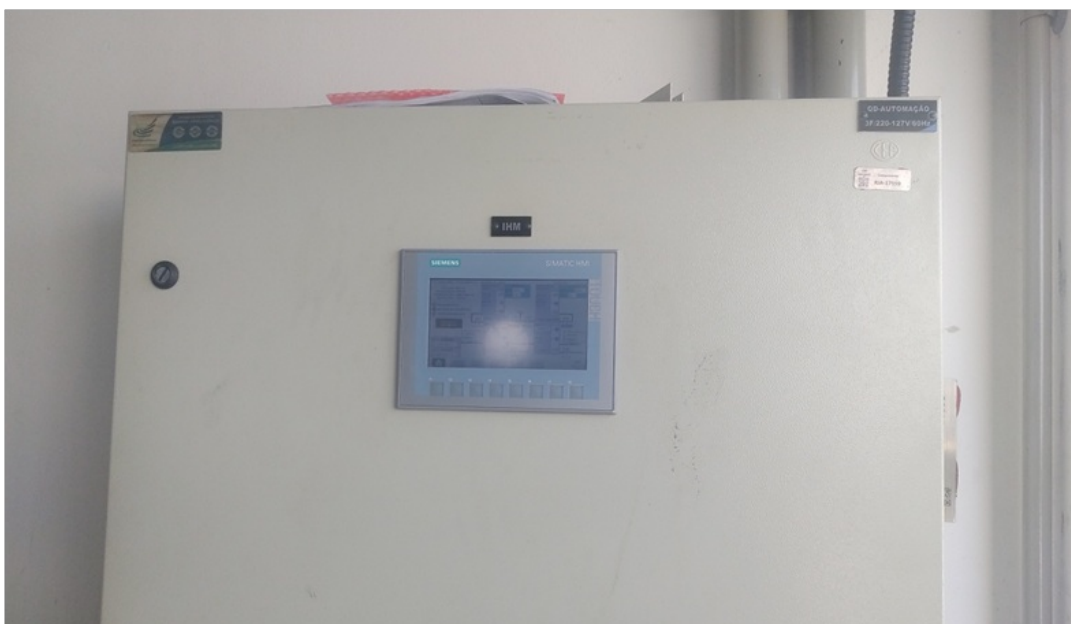
Foto 7 - Painel de controle operacional

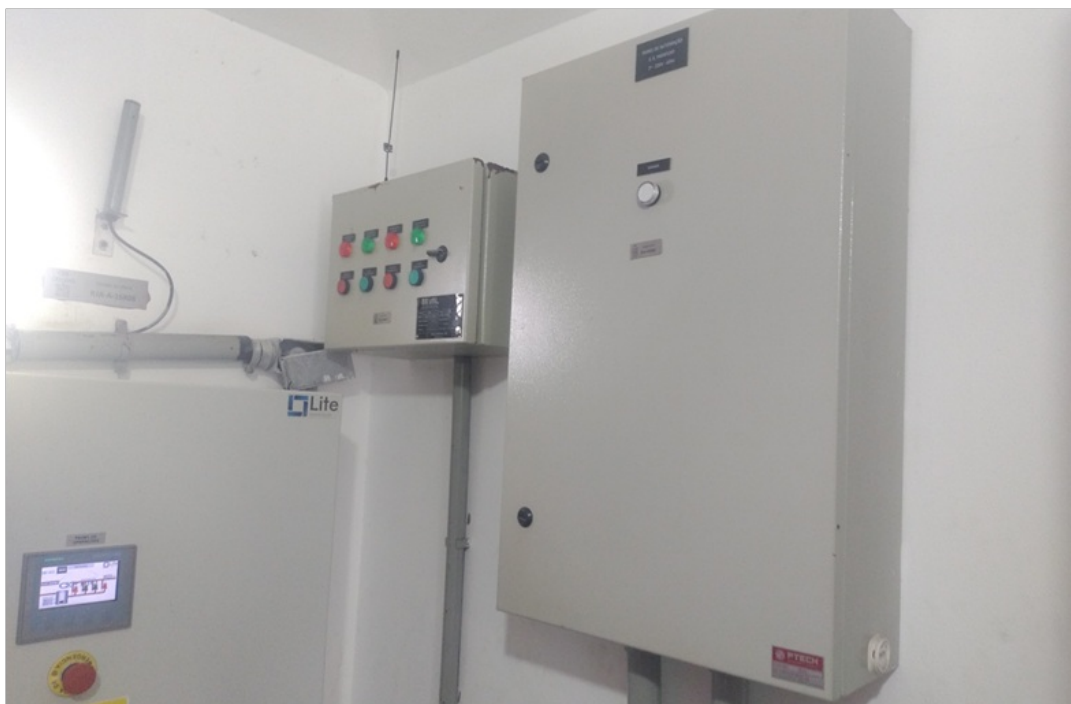
Foto 8 - Painel de controle operacional

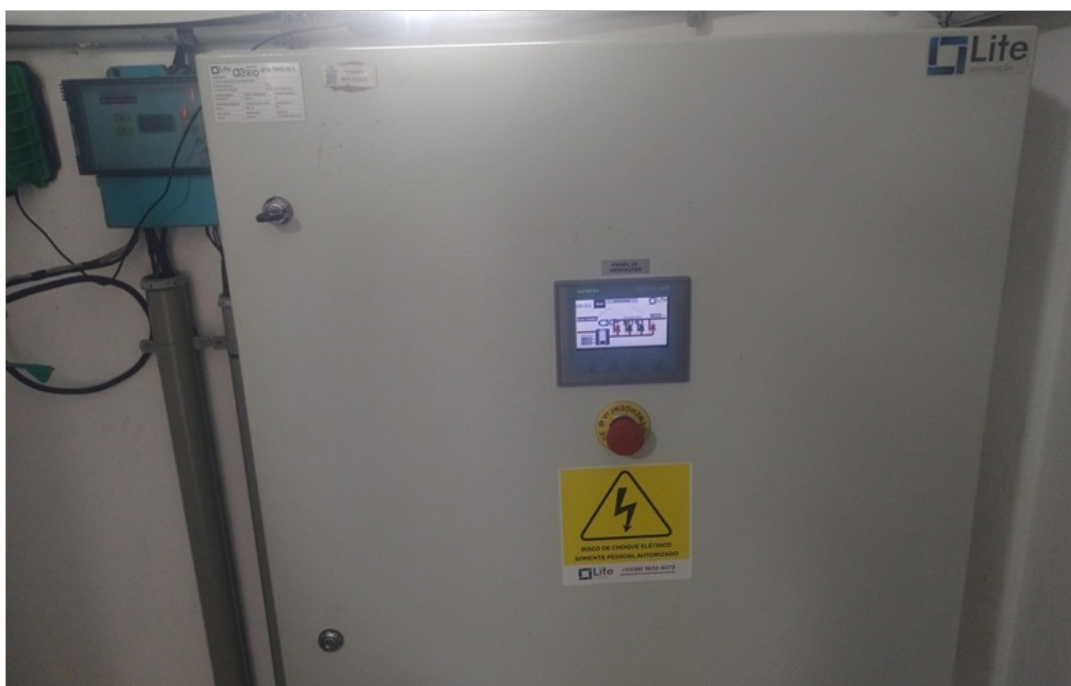
Foto 9 - Painel de controle operacional

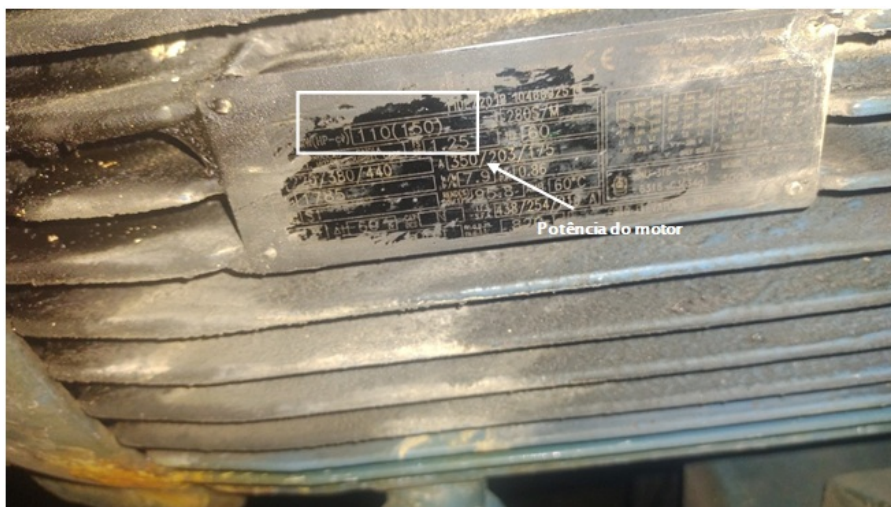
Conforme informação do representante da Concessionária, a seção transversal da tubulação de recalque mede 1800 mm x 1500 mm, e a potência total dos motores é de 600 cv. Como foi citado anteriormente, apenas 3 conjuntos estão funcionando, sendo que cada motor tem a potência de 150 cv (foto 11). Sendo assim, atualmente a potência total é de 450 cv.

Foto 11 - Plaqueta de identificação contendo informações técnicas do motor (potência - 150cv)

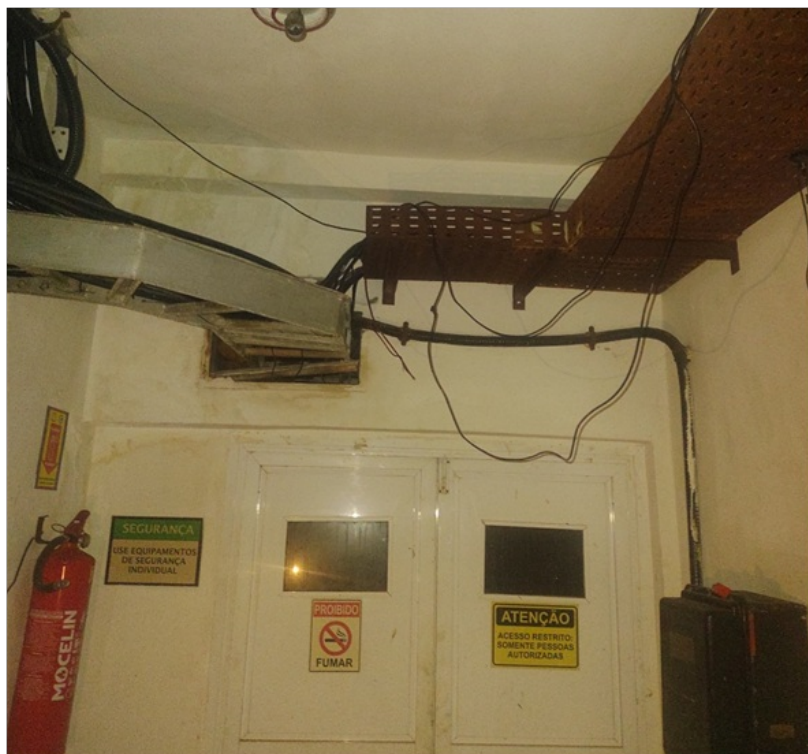
- iluminação artificial inadequada;
- parte da instalação elétrica da elevatória está fora da norma (cabos elétricos no chão, fios fora de eletrodutos e caixas de passagem de fios elétricos sem tampa) (fotos 12, 13, 14, 15 e 19);
- extintor de incêndio em local sem identificação, além de estar indevidamente instalado (fotos 15 e 16);
- falta de manutenção em equipamento (ferrugem) (foto 15);
- canaletas porta fios elétricos enferrujadas (foto 17);
- tampa do painel de controle sem manutenção (enferrujada) (foto 18);
- bomba para esgotar possíveis vazamentos que venham ocorrer na elevatória (fotos 19 e 20);
- que existem informes indicando locais de perigo e o uso de equipamentos de segurança no trabalho (fotos 12 e 21).

Foto 12 - Plaqueta de identificação contendo informações técnicas do motor (potência - 150cv)

1. Apresentar cronograma físico das melhorias para eliminar as não conformidades que foram constatadas pela equipe de fiscalização da CASAN, informadas no anexo, no prazo de 30 dias.
2. Apresentar cronograma físico das obras estrutural para construção da nova laje de cobertura/teto das câmaras da EEE Parafuso, que contempla também a sua impermeabilização e proteção anticorrosiva, no prazo de 30 dias.

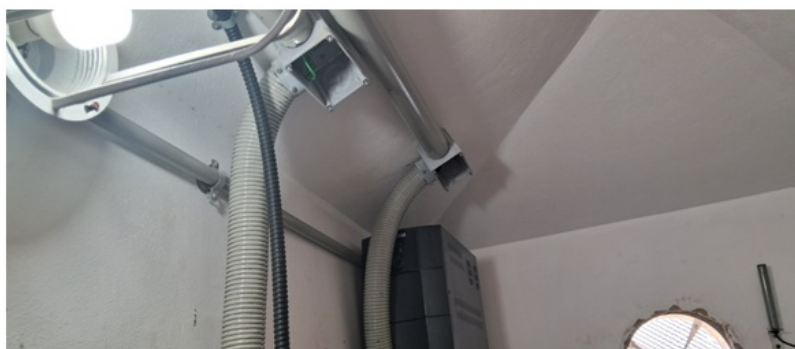
Foto 13 - Caixas de passagem de fios elétricos sem tampa

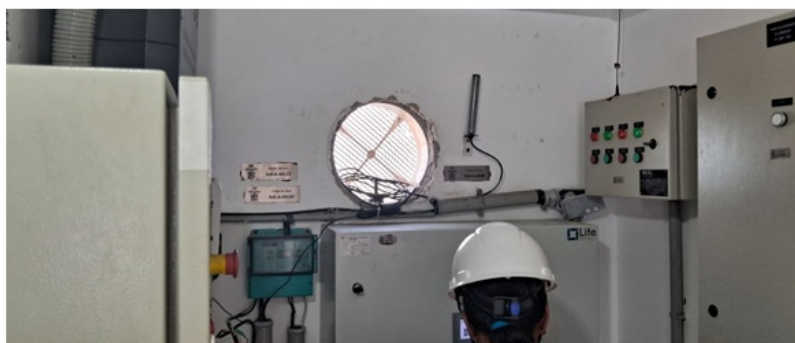
Foto 14 - Fios elétricos fora de eletrodutos

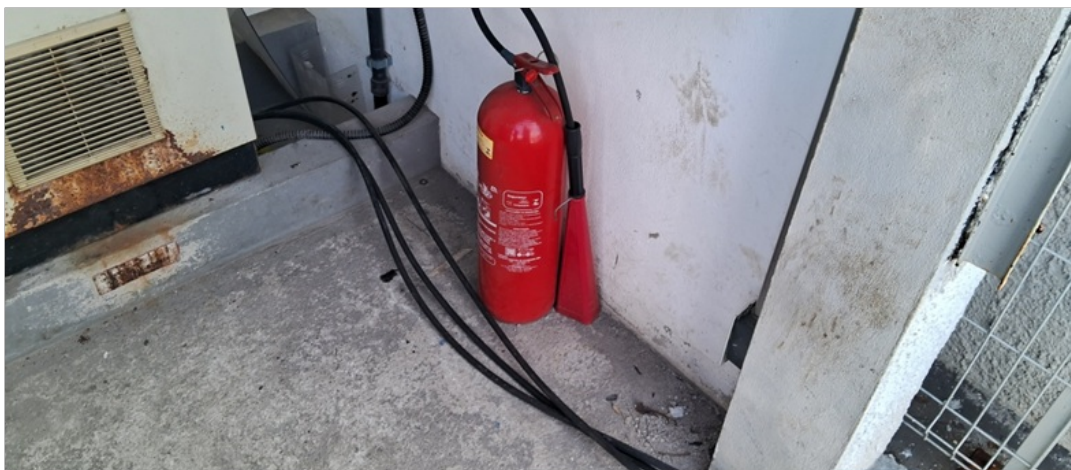
Foto 15 - Cabos elétricos no chão, extintor de incêndio indevidamente instalado e equipamento enferrujado

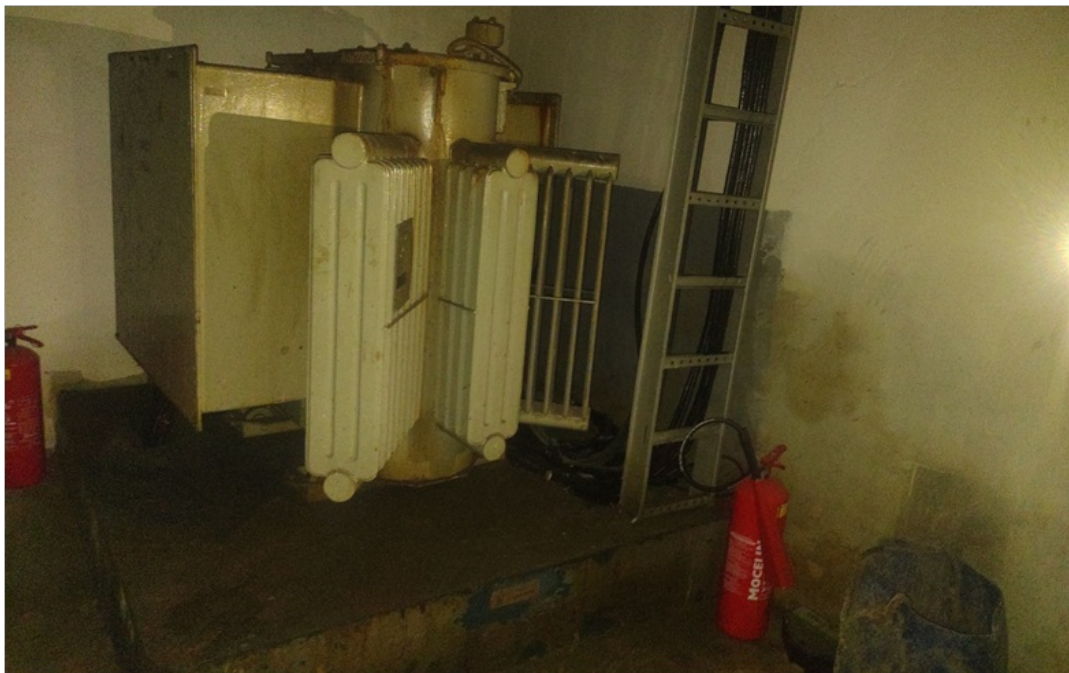
Foto 16 - Extintor de incêndio indevidamente instalado

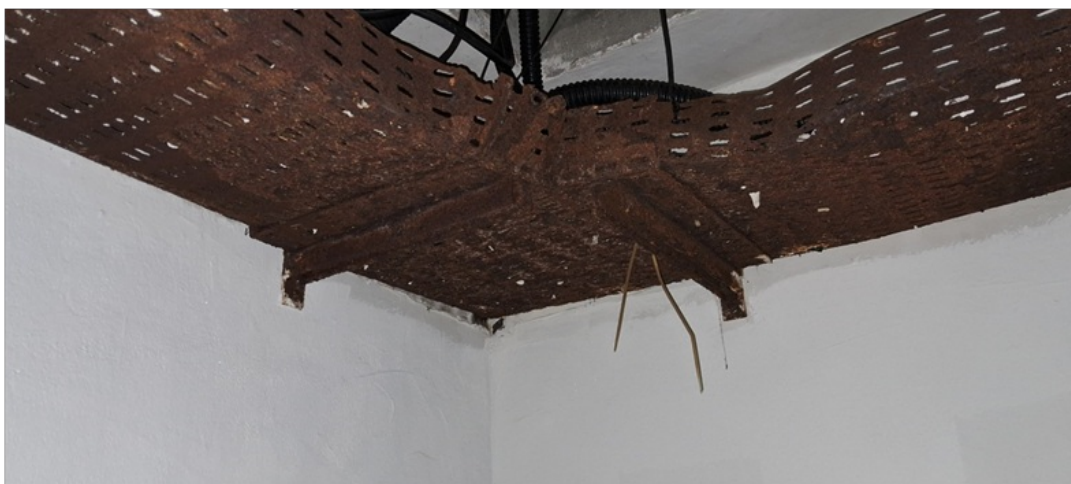
Foto 17 - Canaletas enferrujadas

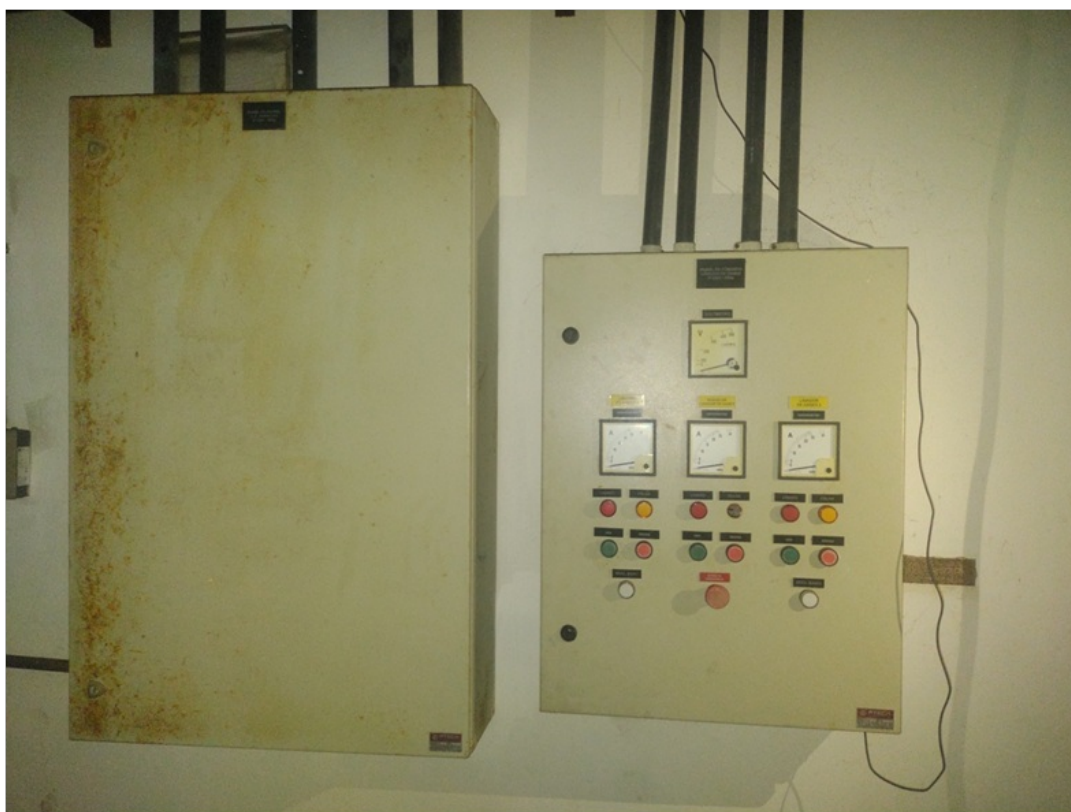
Foto 18 - Tampa do painel de controle enferrujada

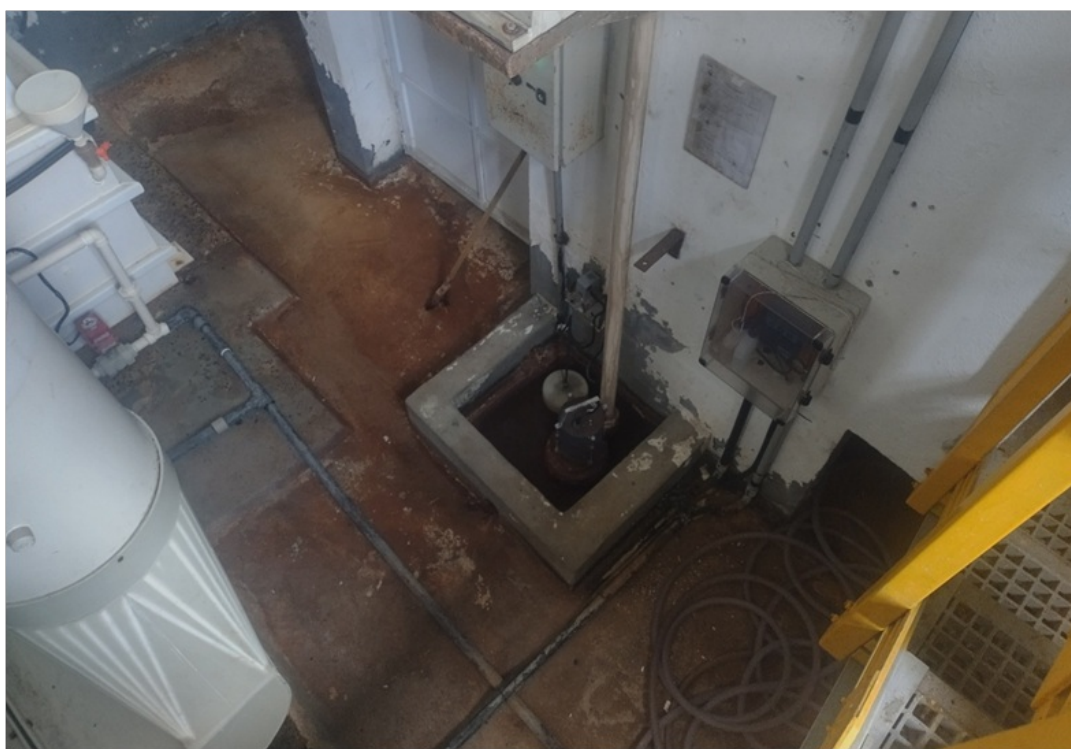
Foto 19 - Bomba para esgotamento e cabos elétricos pelo chão

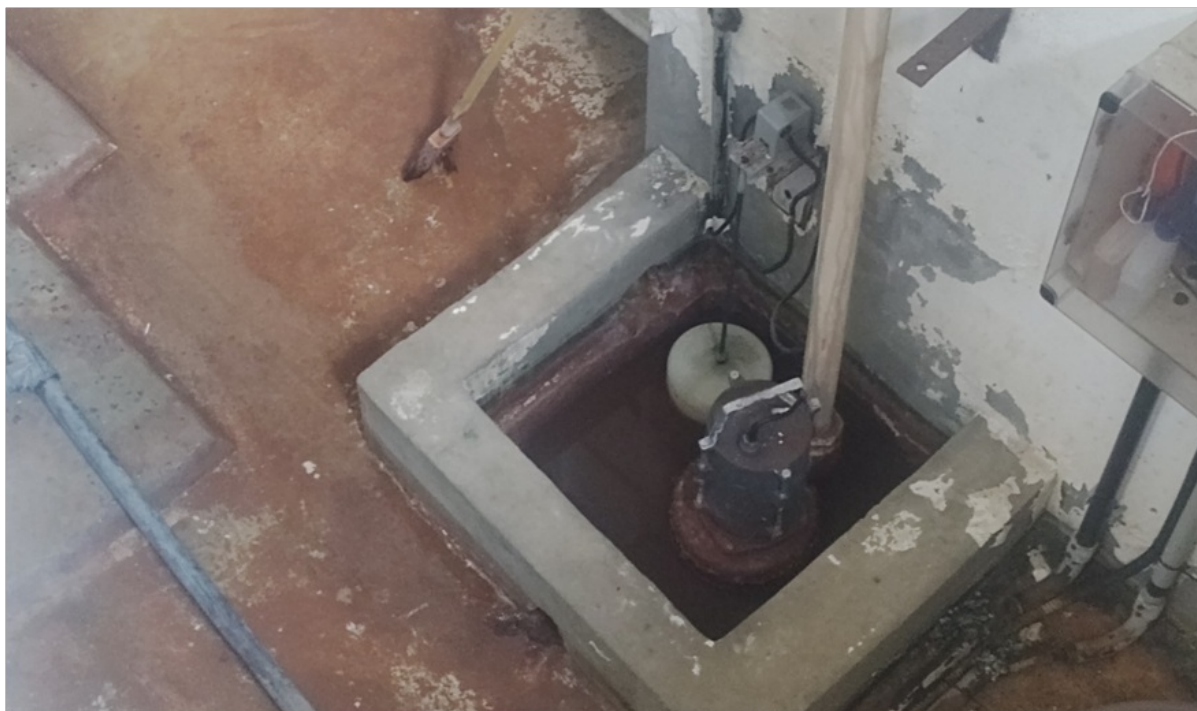
Foto 20 - Bomba para esgotamento

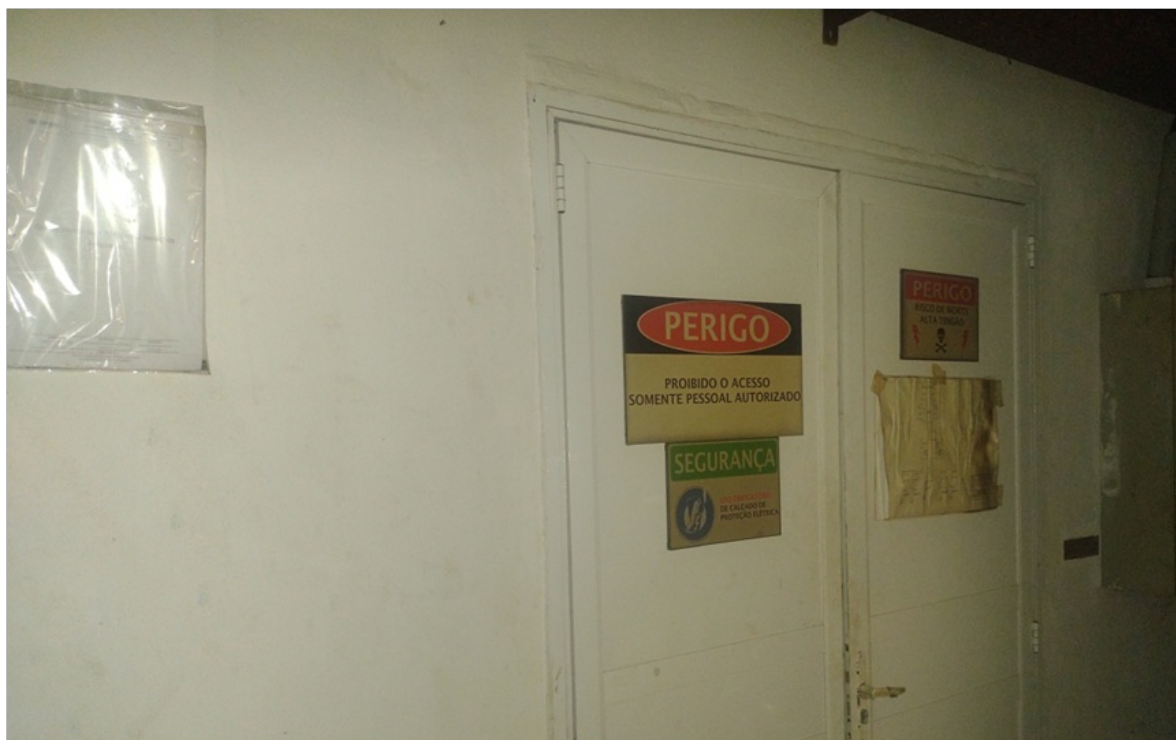
Foto 21 - Informes de perigo e uso de equipamento de segurança no trabalho

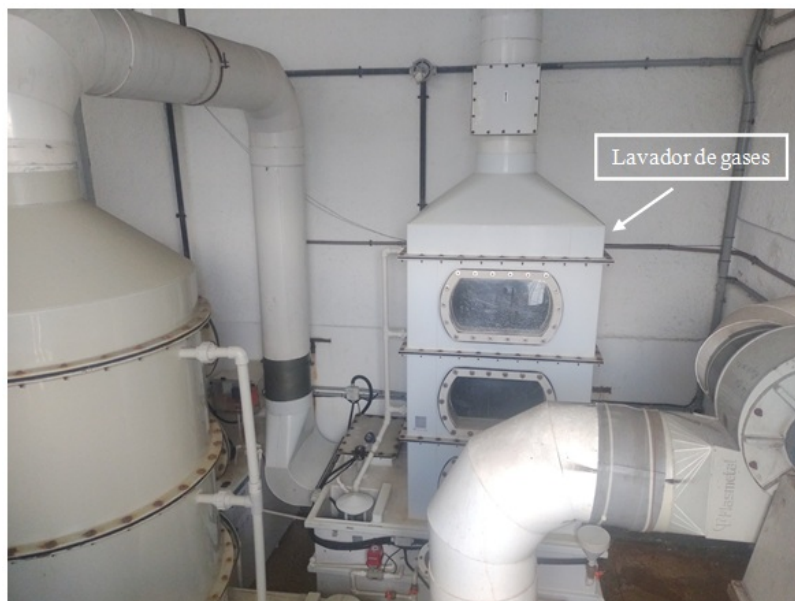
A equipe de fiscalização da CASAN também teve acesso a um setor da elevatória que estava instalado um lavador de gases (foto 22). Este equipamento é utilizado na coleta de partículas de gases e vapores presentes em determinados ambientes, evitando assim que, tenha algum tipo de efeito irritante ou que os odores cause desconforto para aqueles que estão no ambiente. Traduzindo, durante o contato com o líquido de lavagem, as partículas sólidas e os compostos químicos presentes no gás são dissolvidos ou adsorvidos pela água. À medida que o gás passa pelo lavador, a remoção eficiente dos poluentes ocorre, permitindo a liberação de um gás limpo e seguro para o meio ambiente.

Foto 22 - Lavador de gases em funcionamento
