Governo do Estado do Rio de Janeiro  
Agência Reguladora de Energia e Saneamento Básico do Estado do Rio de Janeiro  
Câmara Técnica de Saneamento

## RELATÓRIO DE FISCALIZAÇÃO AGENERSA/CASAN Nº 074/2024

| <b>Local Fiscalizado</b> | Travessa Vulcano sem nº, bairro Tijuca / Rio de Janeiro | | |

O presente relatório, decorre da vistoria técnica realizada na data de 08/05/2024, na Travessa Vulcano sem nº, bairro Tijuca, no município do Rio de Janeiro, em função de verificar as condições de manutenção e operação do reservatório Casa Branca (ERES 1024), de acordo com as vistorias programadas pela AGENERSA/CASAN.

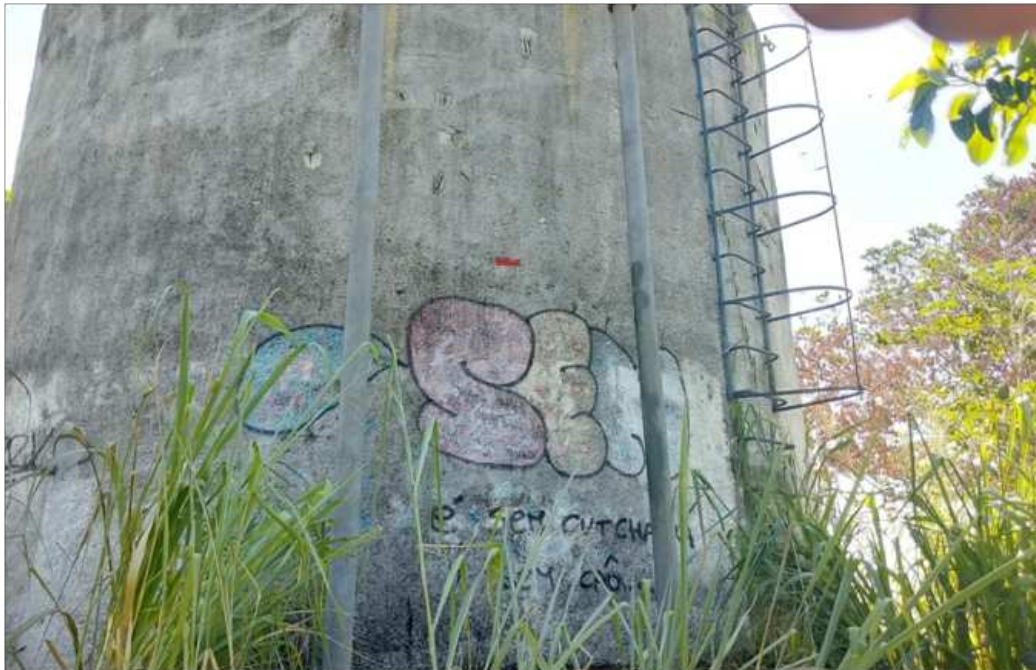
A equipe de fiscalização da CASAN constatou que no momento da vistoria o nível de água no reservatório estava baixo. A citada unidade é provida de escada fixa para a parte superior, com proteção, para monitoramento do nível da água (foto 1). As tubulações de recalque, extravasora e distribuidora, são de ferro fundido, com

Foto 1 – Escada fixa com proteção

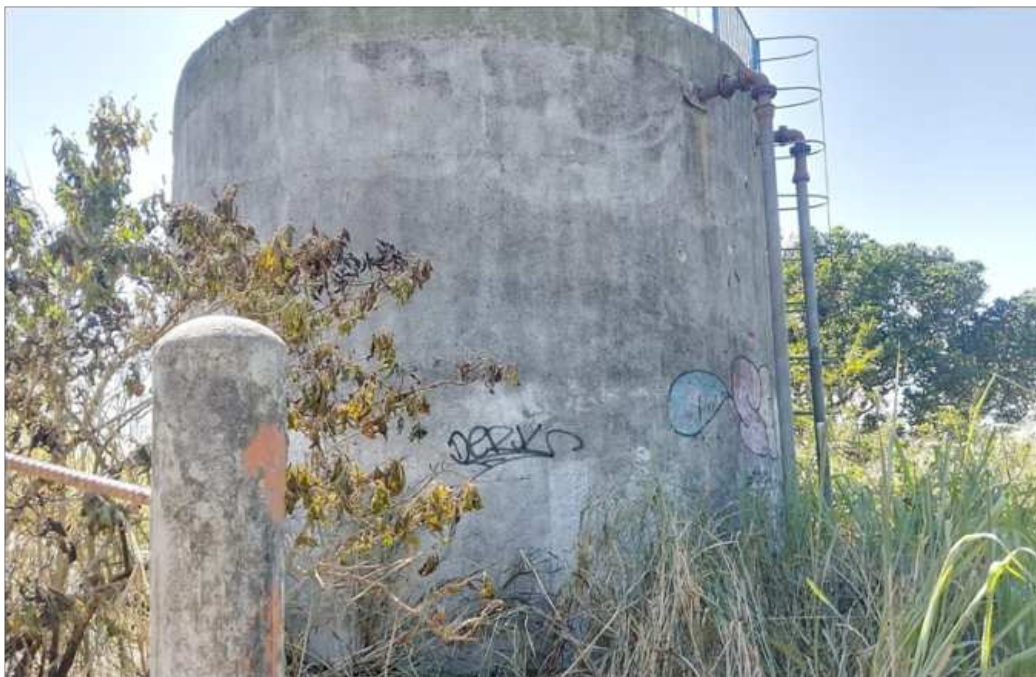
diâmetro de 100 mm (recalque e extravasora), 100 e 50 mm (distribuidora) (fotos 2, 3 e 4). Não há sinais de vazamento.

Foto 2 – Tubulações de recalque e extravasora

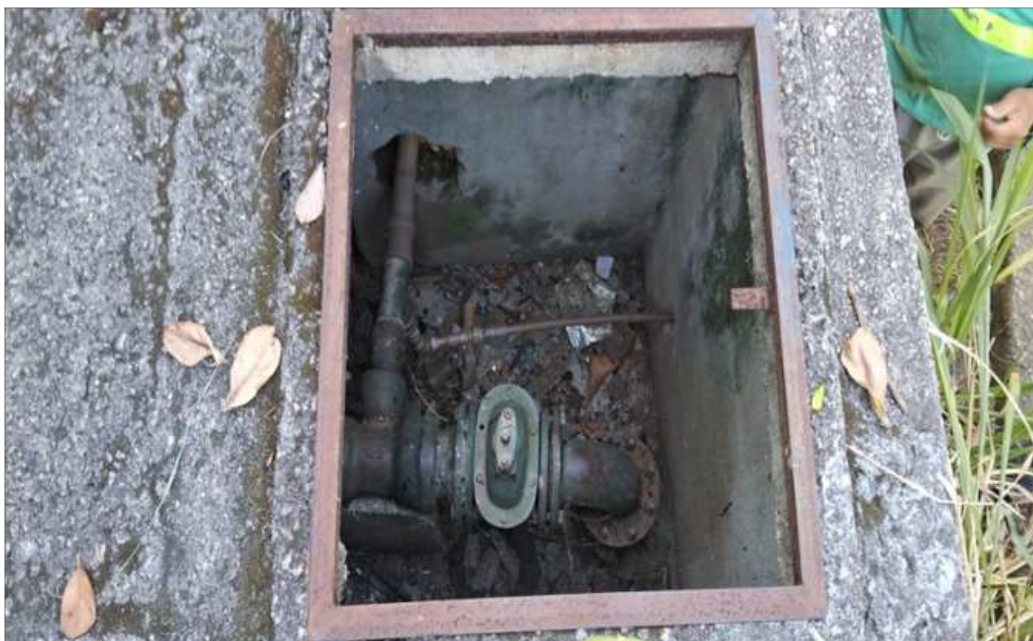
Foto 3 – Tubulação de distribuição DN 100 e 50 mm

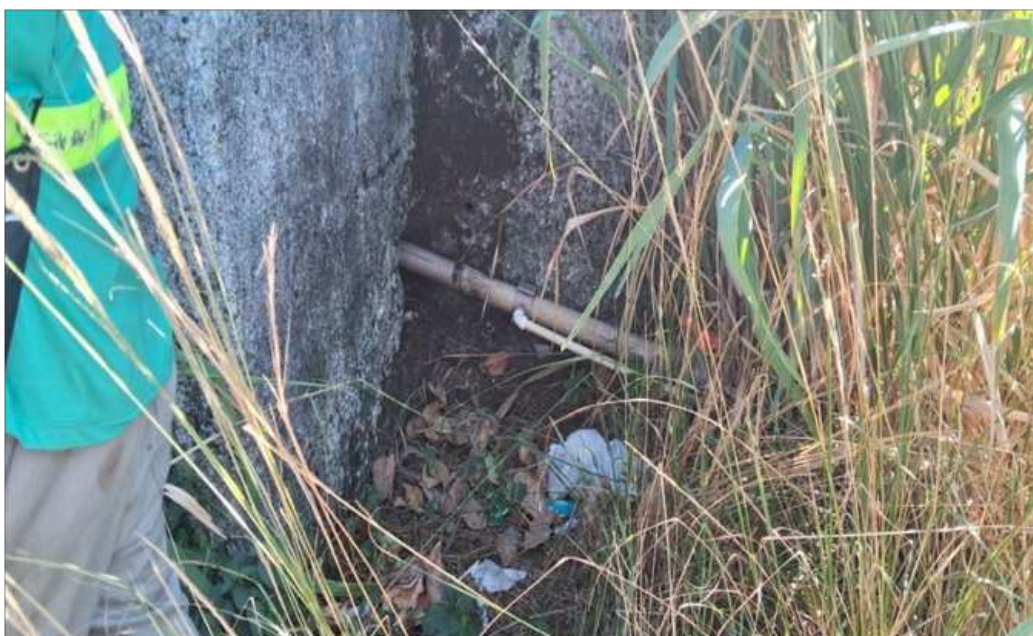
Foto 4 – Tubulação de distribuição DN 50 mm

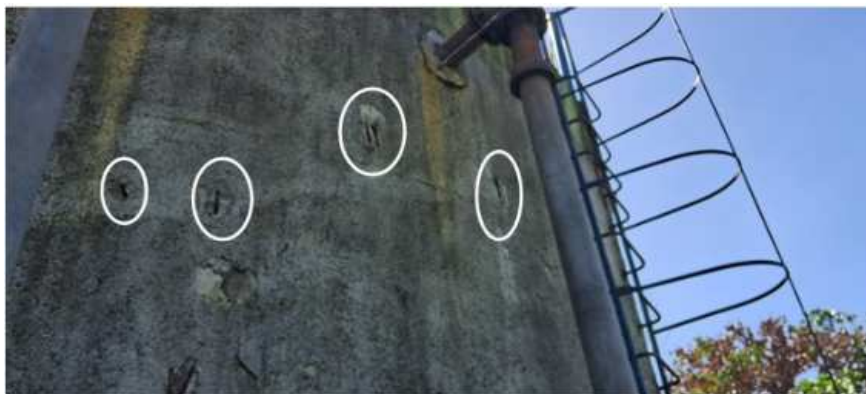
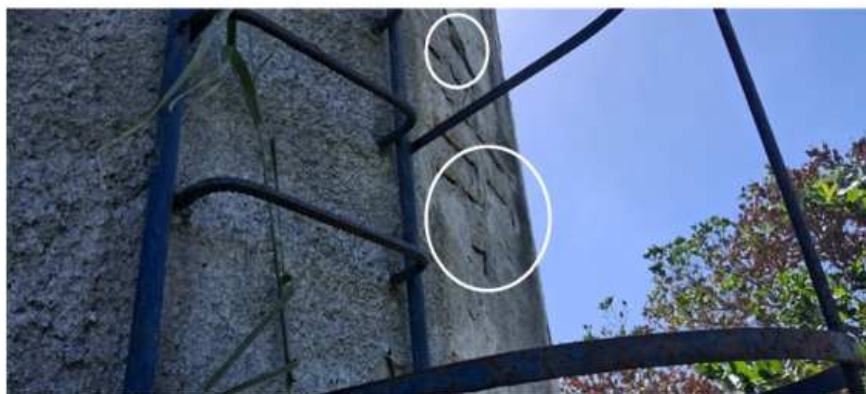
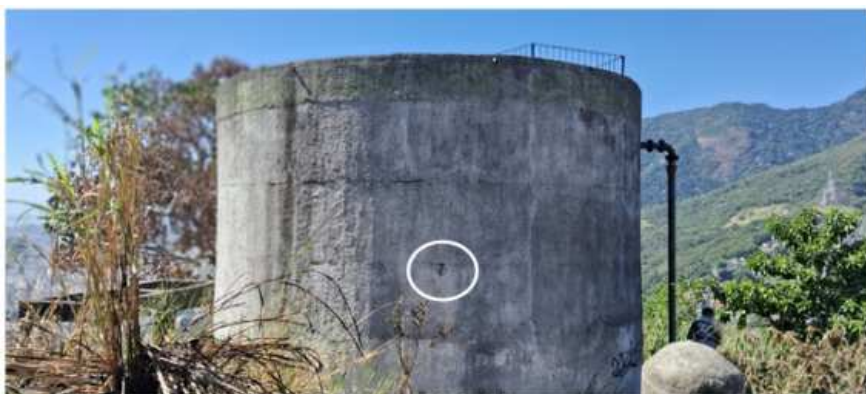
- 1 - Ferragens aparentes (fotos 5, 6 e 7);

Foto 5 – Ferragens expostas

Foto 6 – Ferragens expostas

Foto 7 – Ferragem exposta

- ü Que seja realizado procedimentos para reforçar e recuperar as ferragens expostas ;
- ü Confecção de nova tampa para a caixa do barrilete;
- ü Instalação de guarda corpo em todo perímetro da parte superior do reservatório;
- ü Aparar a vegetação em volta do reservatório;
- ü Cercar a área do resvatorio restringindo o acesso de pessoas estranhas;
- ü Realizar a manutenção das tubulações de recalque, extravasora e distribuidora;
- ü Recuperação estrutural da laje superior do reservatório;
- ü Substituir por novas tampas para as visitas do reservatório;
- ü Apresentar o cronograma de limpeza e a desinfecção periódica do reservatório;
- ü Instalar Para Raio conforme determina NBR 5419 e NR 10 na area do reservatorio;

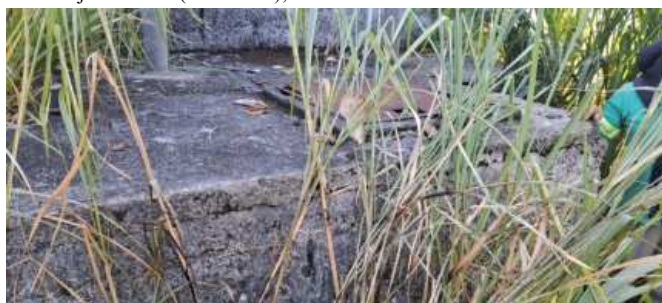
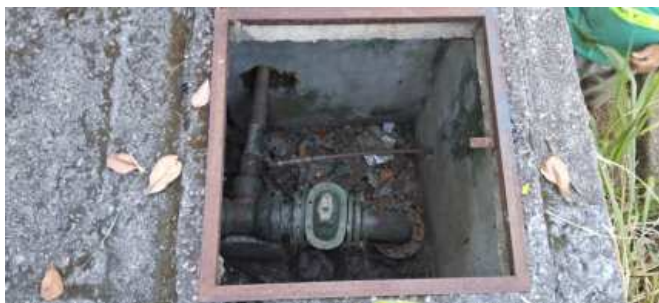
2 - Caixa do barrilete com tampa de ferro enferrujada e solta (fotos 8 e 9);

Foto 8 – Tampa da caixa do barrilete enferrujada

Foto 9 – Tapa da caixa do barrilete fora do caixilho

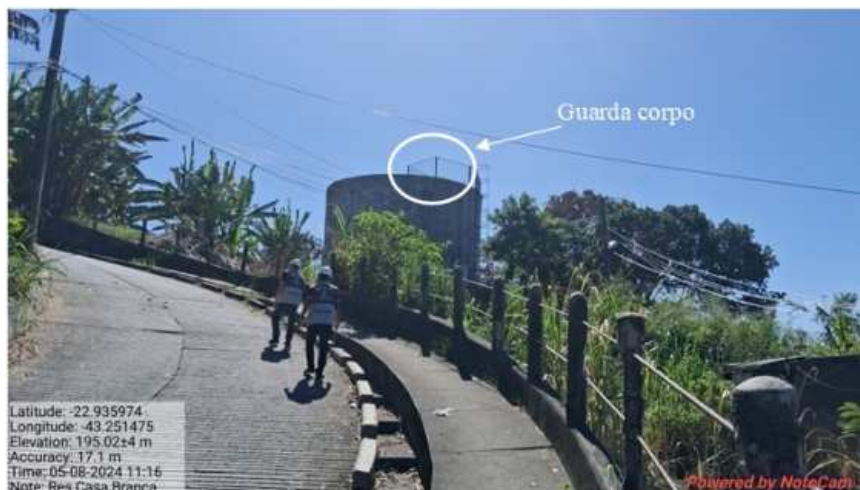
3 - Parte superior do reservatório com guarda corpo apenas no trecho da visita (foto 10);

Foto 10 – Guarda corpo na parte superior do reservatório

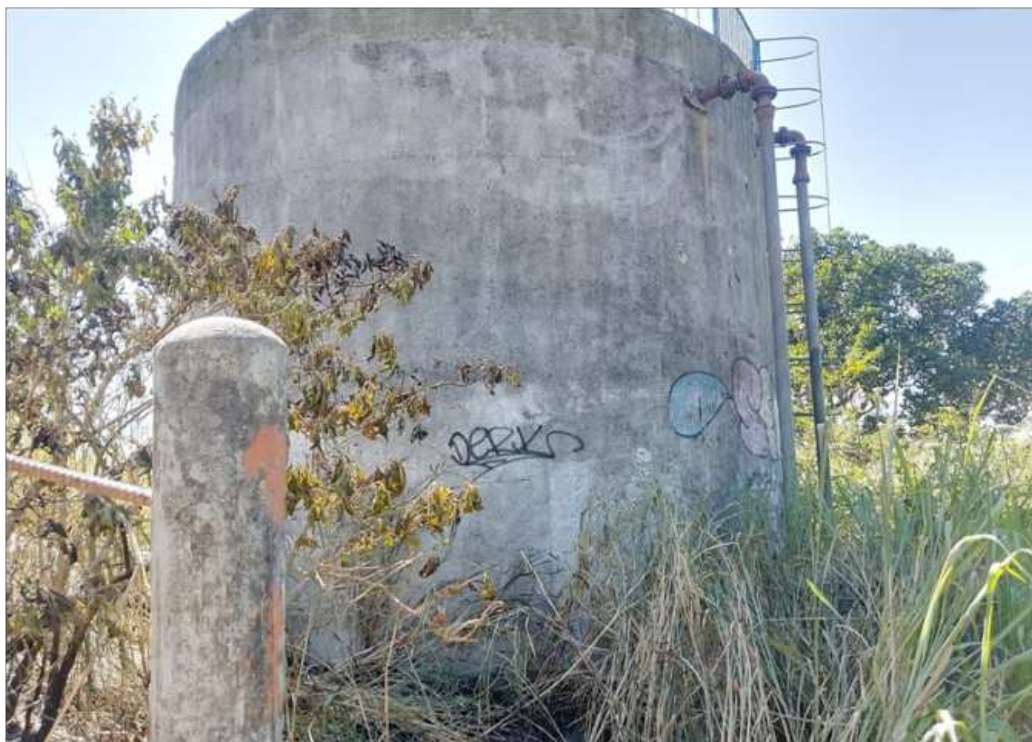
4 - Reservatório sem identificação e com pintura deteriorada (foto 11);

Foto 11 – Reservatório sem identificação

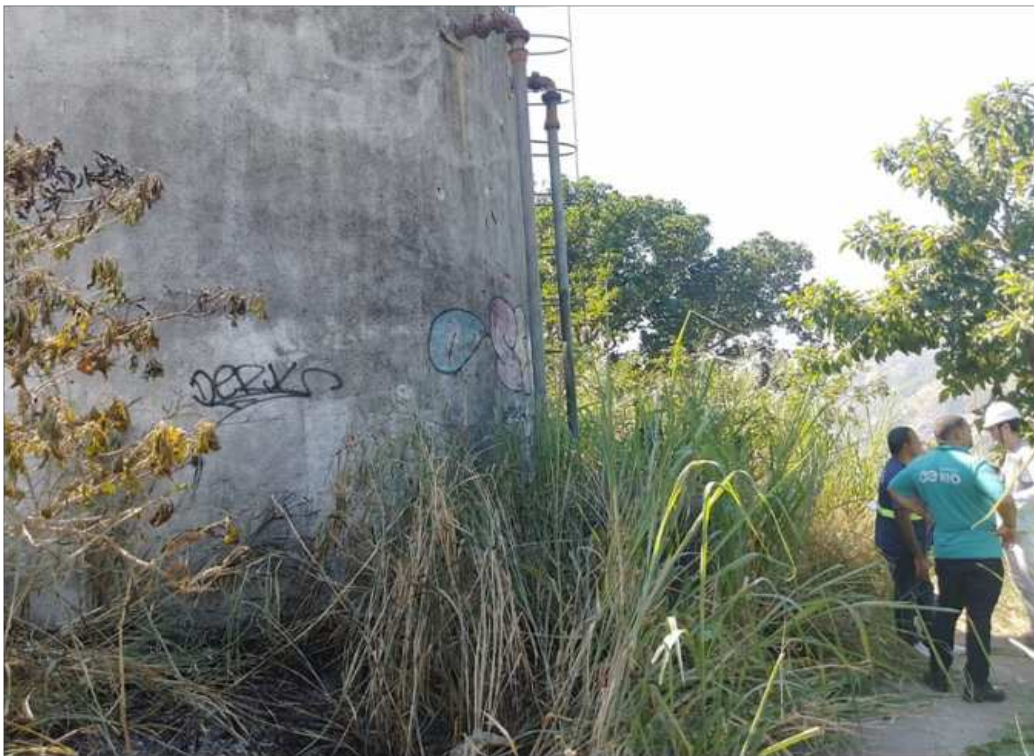
5 - Muita vegetação em volta do reservatório (foto 12);

Foto 12 – Vegetação em volta de reservatório

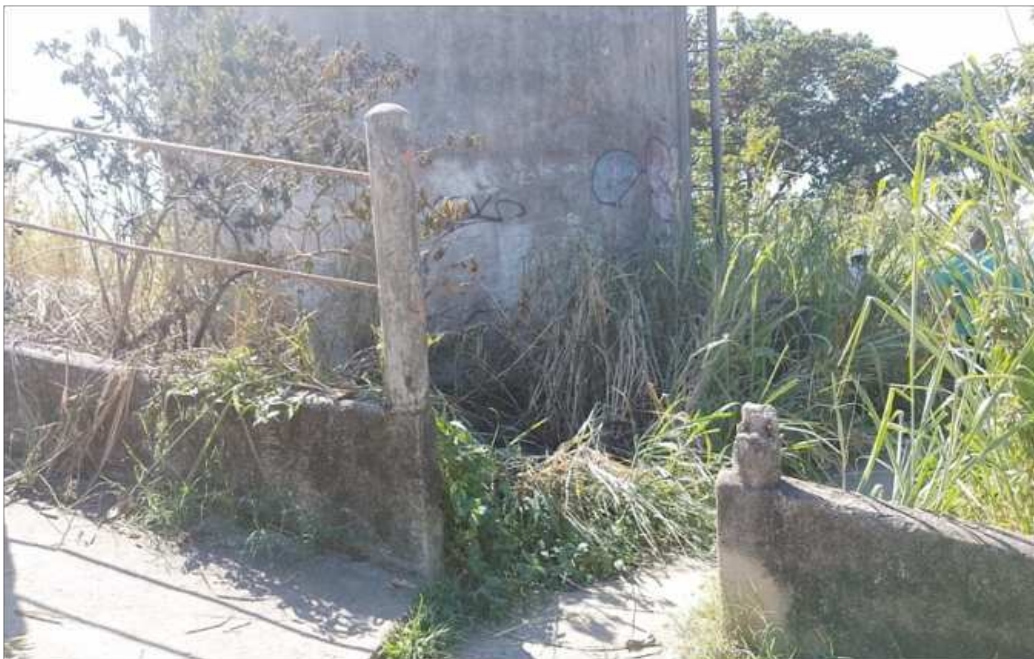
6 - O acesso ao reservatorio sem placa restrição (foto 13);

Foto 13 – Não há restrição de entrada

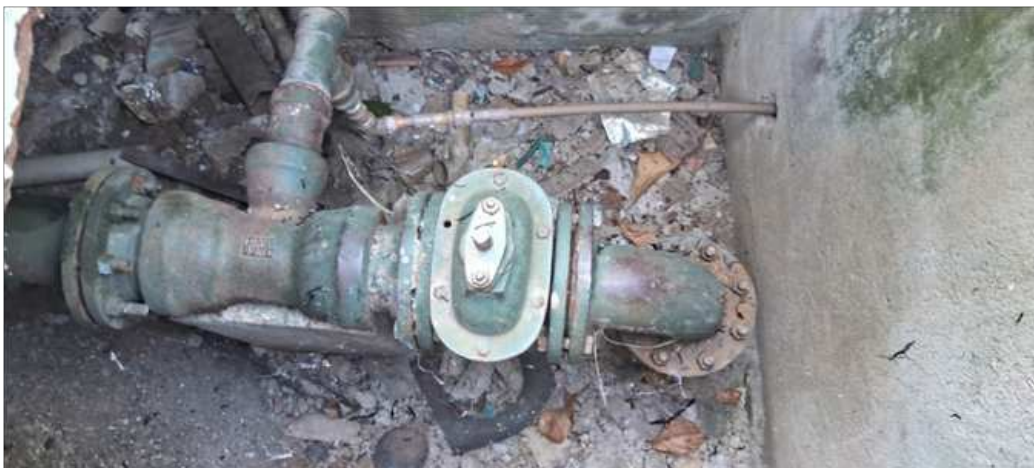
7 - Tubulações de recalque, extravasora e barrilete com pontos de ferrugem (foto 14 e 15);

Foto 14 – Barrilete com partes enferrujadas e resíduos sólidos

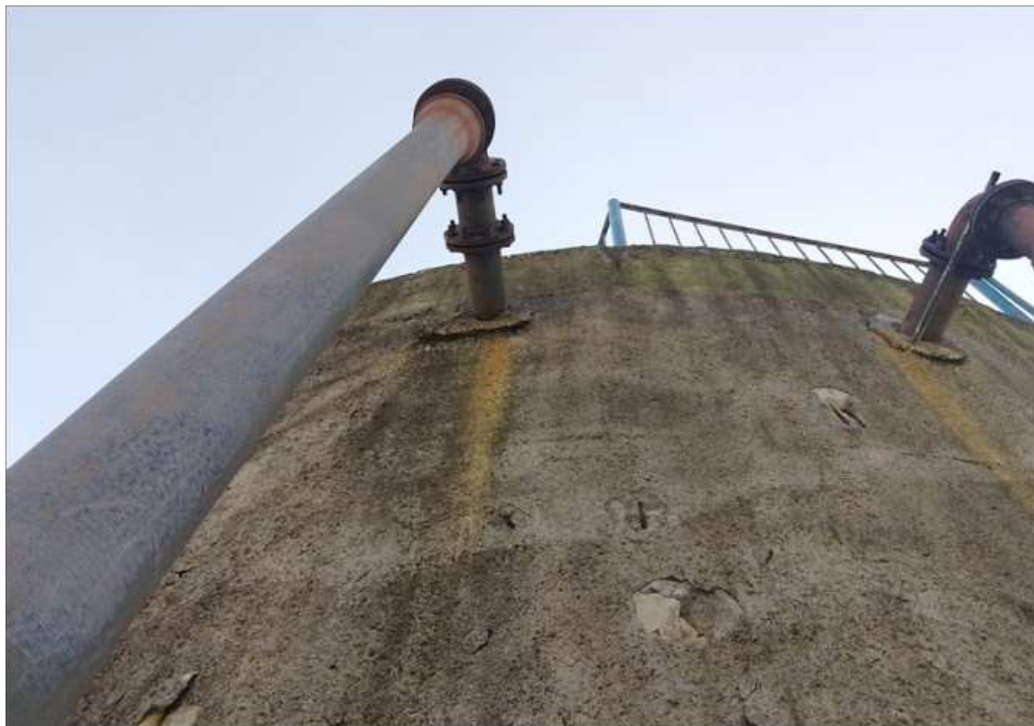
Foto 15 – Tubulação de recalque e extravasora com partes enferrujadas

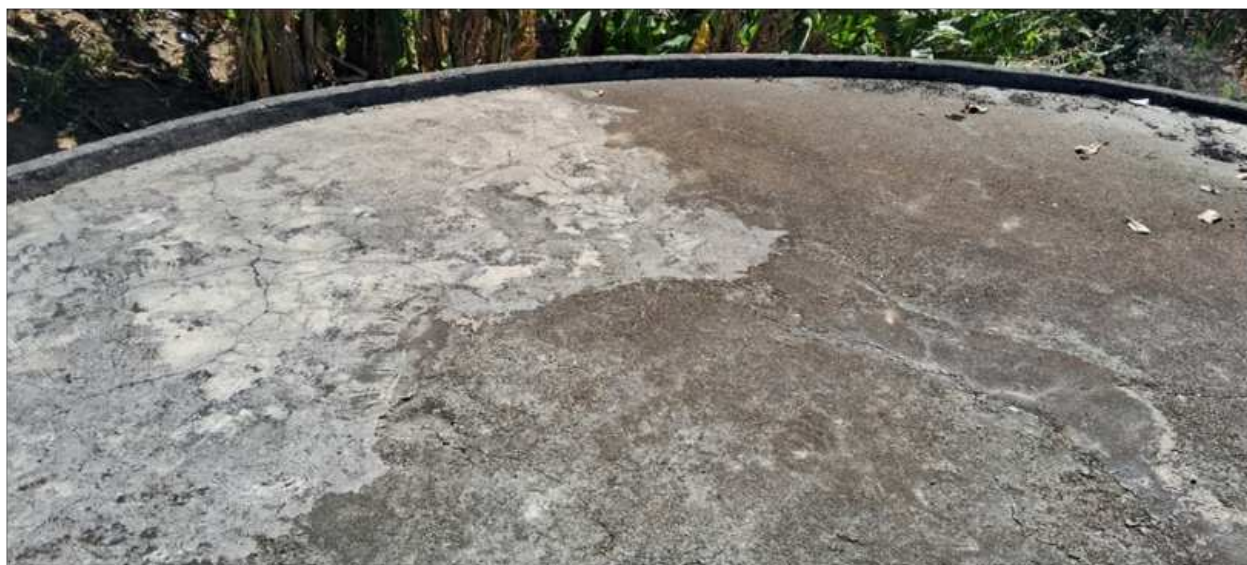
8 - Laje superior do reservatório com rachaduras (foto 16)

Foto 16 – Rachaduras na laje

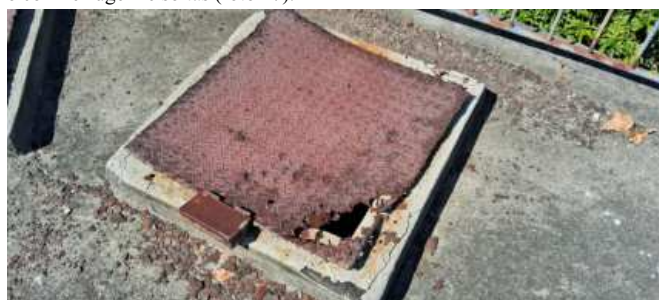
9 - Tampas das visitas do reservatório com ferrugem e soltas (foto 17).

Foto 17 – Tampa solta e com ferrugem
