## **RELATÓRIO DE FISCALIZAÇÃO AGENERSA/CASAN Nº 075 /2024**

| <b>Processo:</b> | SEI-480002/004396/2024 | <b>Data</b> | 23/05/2024 |
| <b>Local Fiscalizado</b> | Estrada Coronel Pedro Corrêa (próximo ao numero 285) | | |
| <b>Tipo da Ocorrência</b> | Vazamento Esgoto | | |

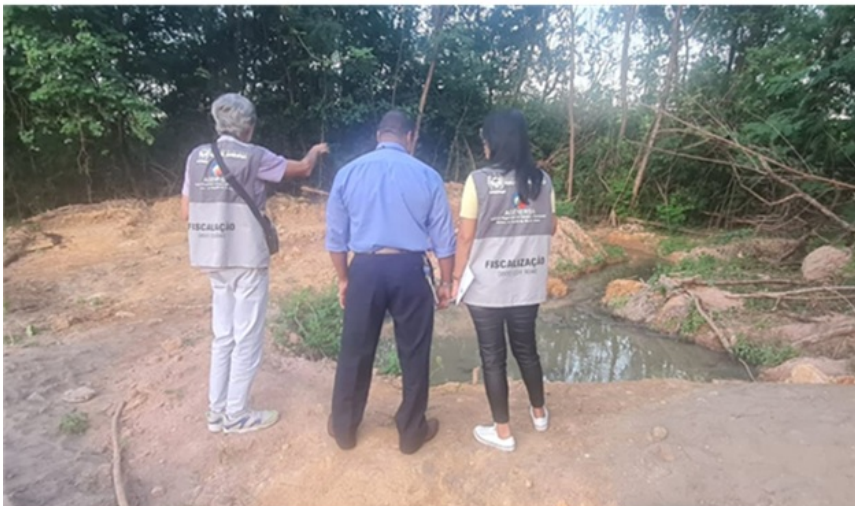
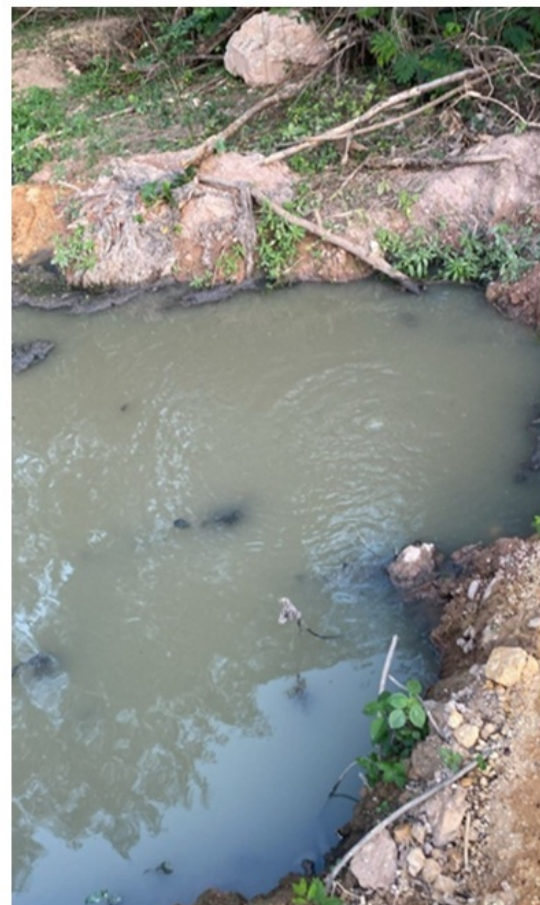
A equipe da FISCALIZAÇÃO/CASAN em conjunto com a Ouvidoria chegou ao local por volta das 15:30 horas do dia 23/05/2024 e após várias tentativas de localização do vazamento resolveu-se procurar a Associação de Moradores do local, que nos acompanhou através do seu Diretor o Sr. Sérgio Rosa . Na vistoria foi verificado que a causa da vazamento foi uma obra de terraplenagem em propriedade privada que avançou sobre a área não edificante onde se encontrava a tubulação em PEAD (polietileno de alta densidade). Verificamos que os despejos de esgotos in natura, ou seja, não tratados, do recalque do empreendimento estão infiltrando no terreno quando a EEE para de bombear. Segundo o Diretor Associação de Moradores, Sr. Sérgio Rosa, que esteve anteriormente, na quarta-feira 22/05/2024 com os técnicos da Igua Rio de Janeiro, informou que a concessionária não poderia realizar o reparo pois se tratava de material fora do padrão e mão-de-obra especializada, e assim teria que subcontratar.

Inspeção do vazamento

Segundo o reclamante, a causa do rompimento do recalque, causada por terceiros, foi devido a um movimento de terra realizado no terreno.

1. A Concessionária deverá apresentar a notificação dada ao usuário para que tome as devidas providências em prazo a ser estabelecido pela Iguá Rio de Janeiro.
2. A Concessionária deverá comunicar ao órgão ambiental para fiscalização do despejo irregular caso o Condomínio seja responsável.
