## **RELATÓRIO DE FISCALIZAÇÃO AGENERSA/CASAN Nº 079/2024**

| <b>Local Fiscalizado</b> | Estrada da Caixa D'água nº 153, bairro Tijuca / Rio de Janeiro | | |
| <b>Tipo da Ocorrência</b> | Verificar as condições de manutenção e operação da unidade | | |

O presente relatório, decorre da vistoria técnica realizada na data de 08/05/2024, na Estrada da Caixa D'água nº 153, bairro Tijuca, no município do Rio de Janeiro, em função de verificar as condições de manutenção e operação do reservatório Chácara do Céu (ERES 1028), de acordo com as vistorias programadas pela AGENERSA/CASAN.

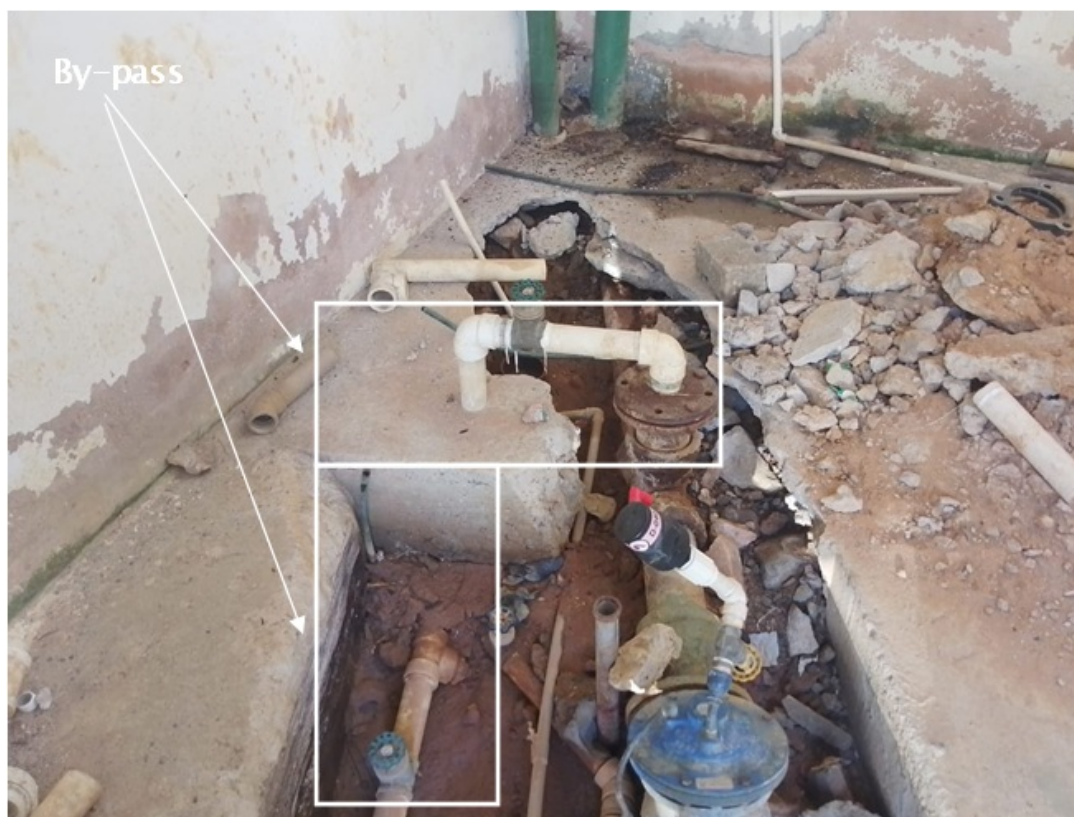
A equipe de fiscalização da CASAN constatou no momento da vistoria, que o citado reservatório está desativado para reforma. Existe um by-pass, DN 50 mm (foto 1), para não deixar a área de abrangência desabastecida (parte da comunidade Chácara do Céu).

Foto 1 – By pass

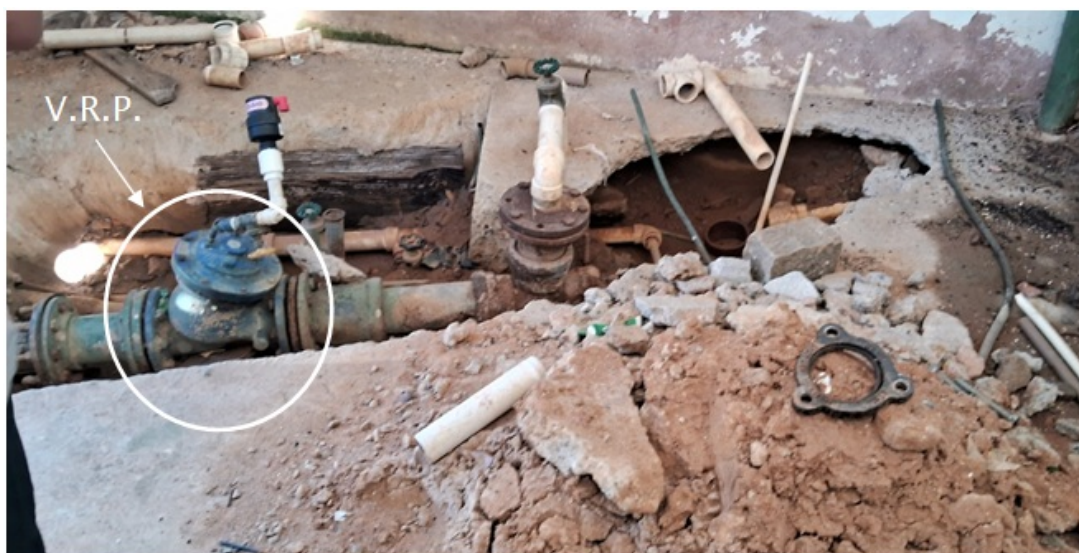
- existe de uma válvula redutora de pressão (VRP) (foto 2), instalada na tubulação de recalque;

Foto 2 – Válvula Reguladora de Pressão (V.R.P.)

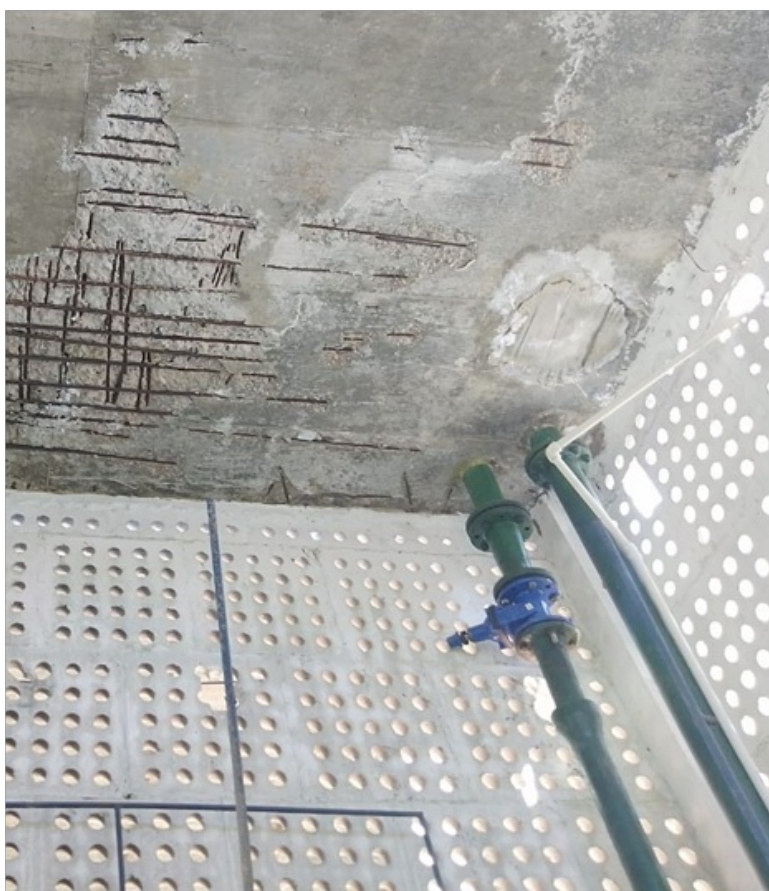
· as tubulações de recalque e distribuição do reservatório tem o DN 100 mm, de ferro fundido (foto 3);

Foto 3 – Tubulações de recalque e distribuição

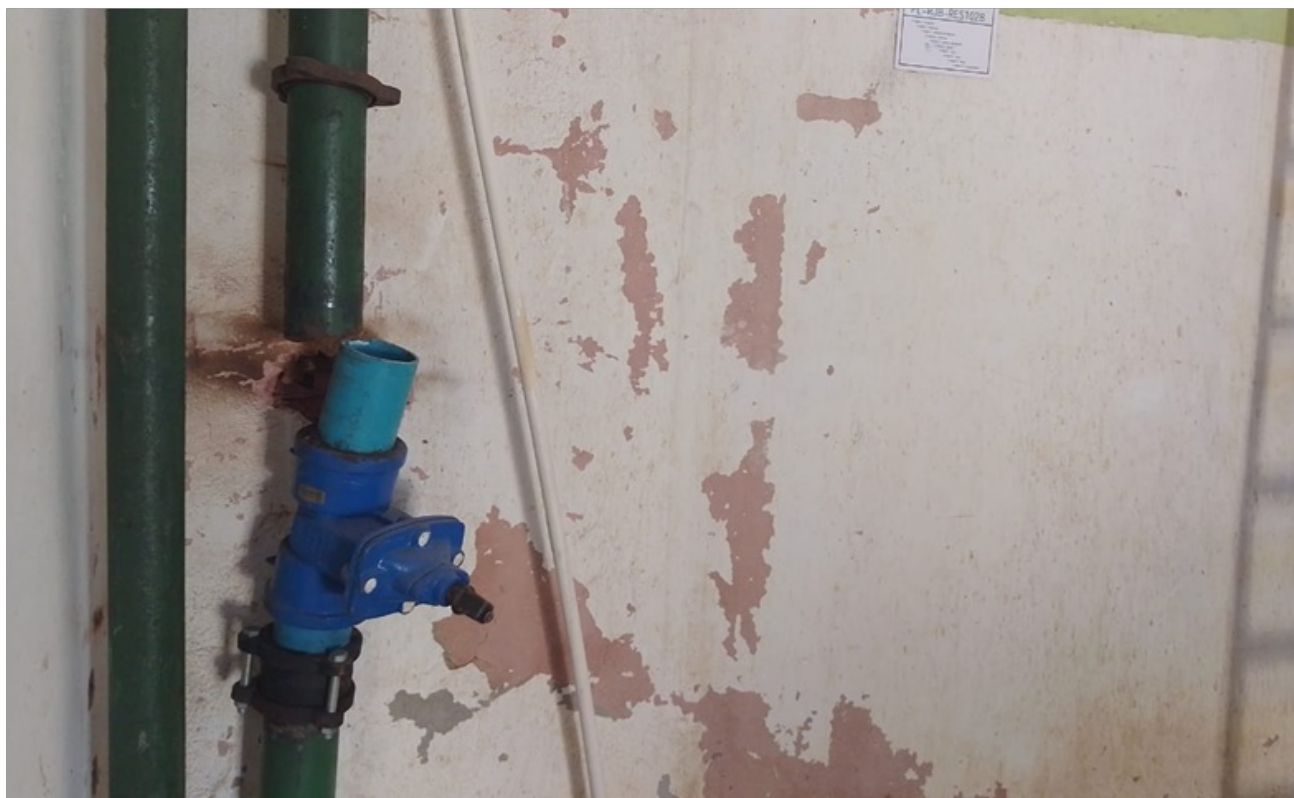
· a tubulação de recalque está interrompida (foto 4);

Foto 4 – Tubulação de recalque interrompida

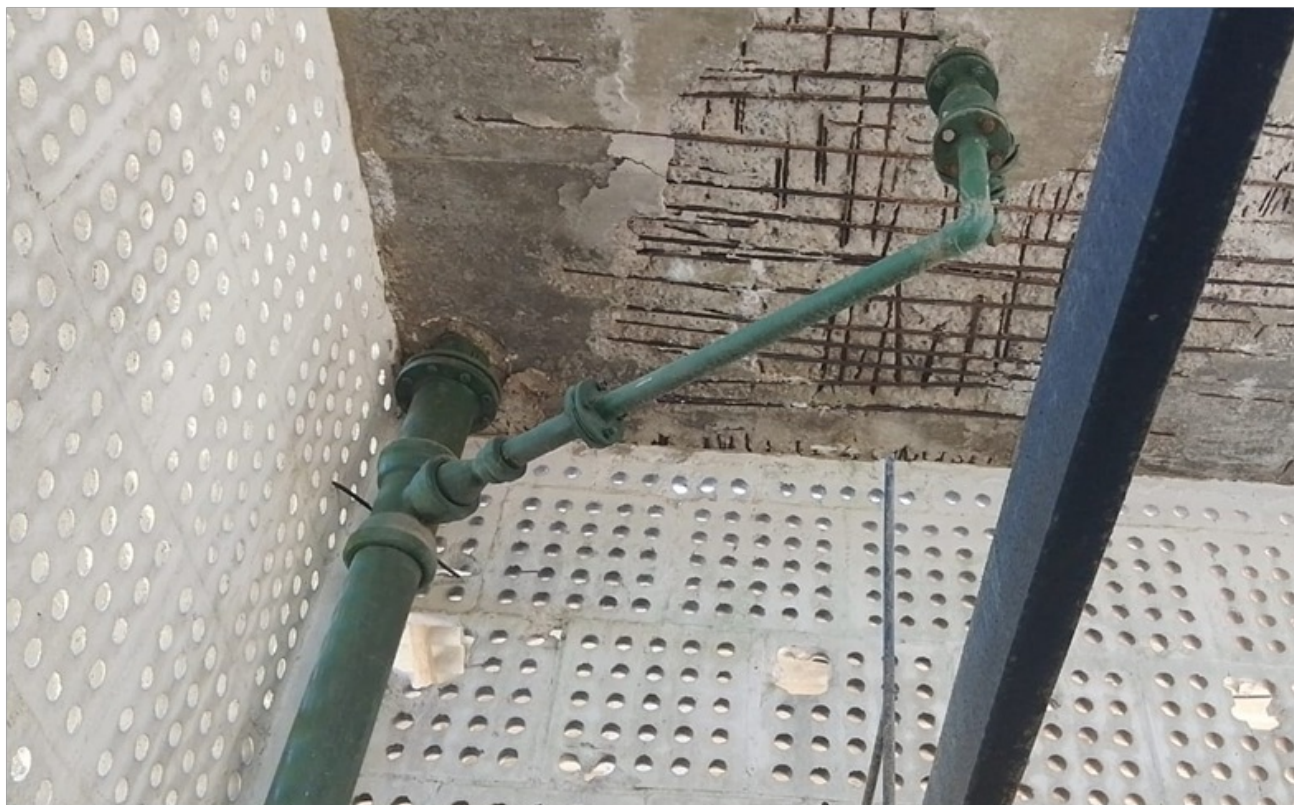
- as tubulações de limpeza do reservatório tem o DN 50 mm e 150 mm, de ferro fundido (foto 5);

Foto 5 – Tubulações de limpeza

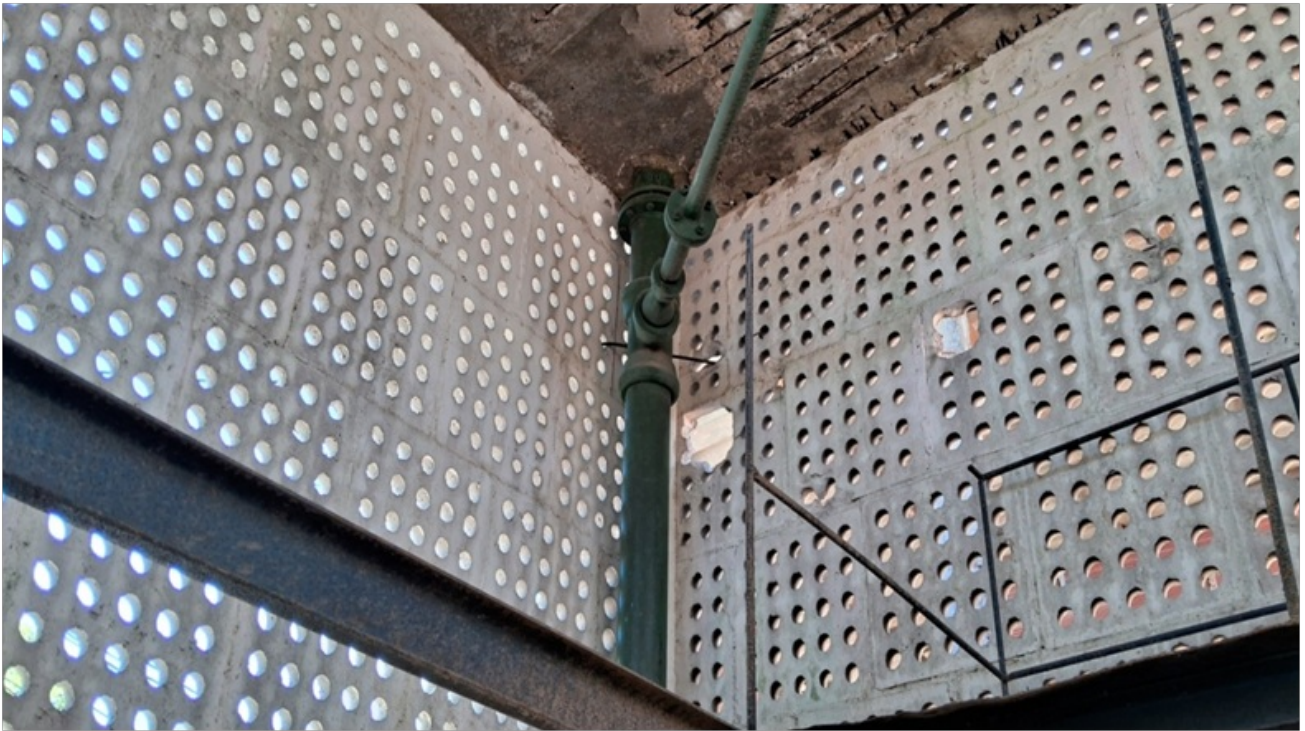
- há boa iluminação natural (foto 6);

Foto 6 – Iluminação natural feita através de placas de concreto vazadas (cobogó)

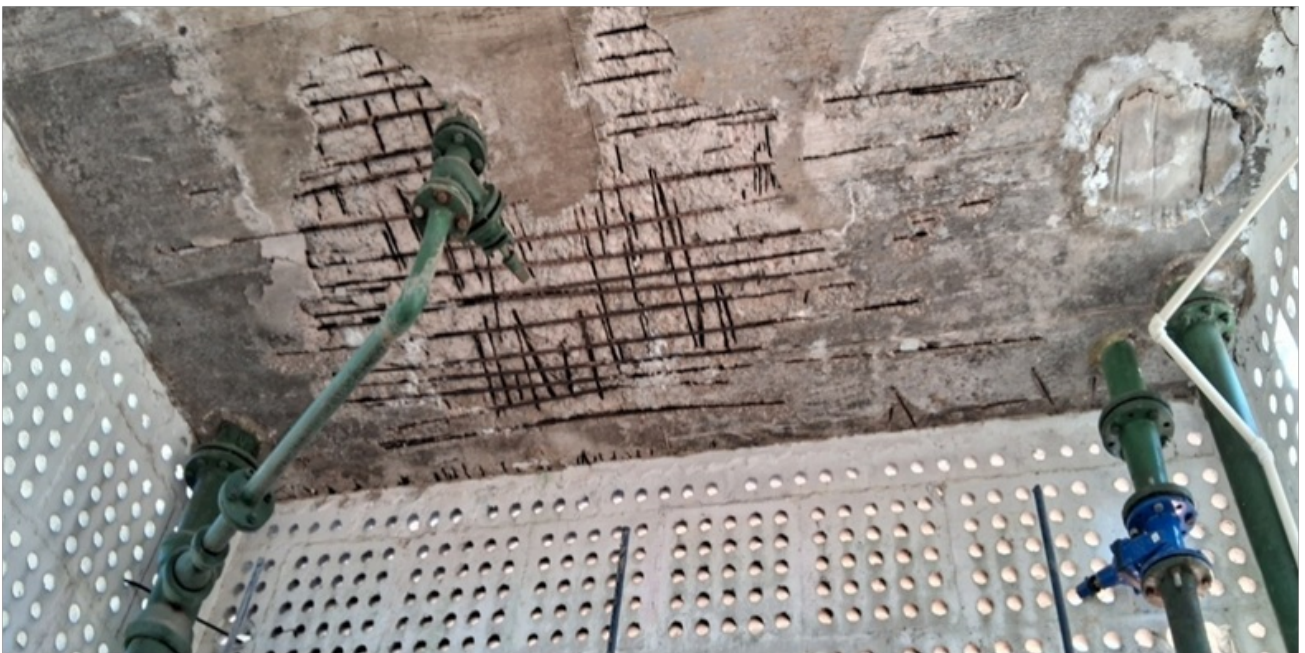
1 - A laje inferior está com as ferragens aparentes (foto 7);

Foto 7 – Ferragens aparentes

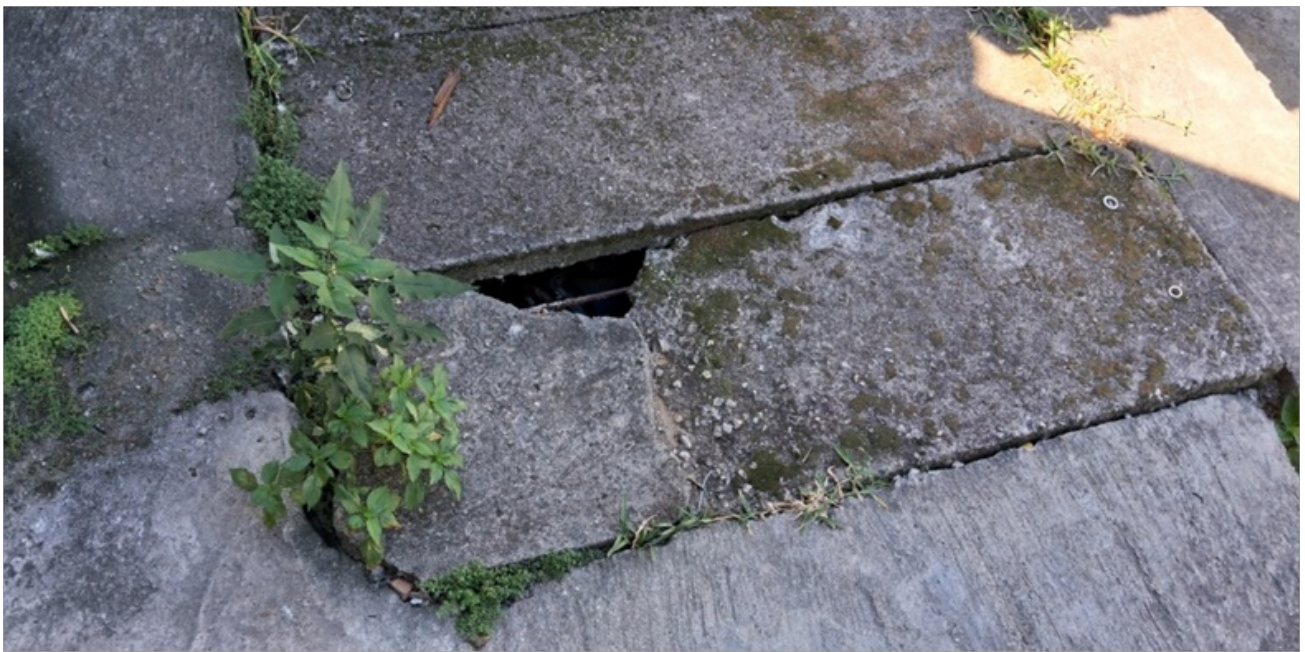
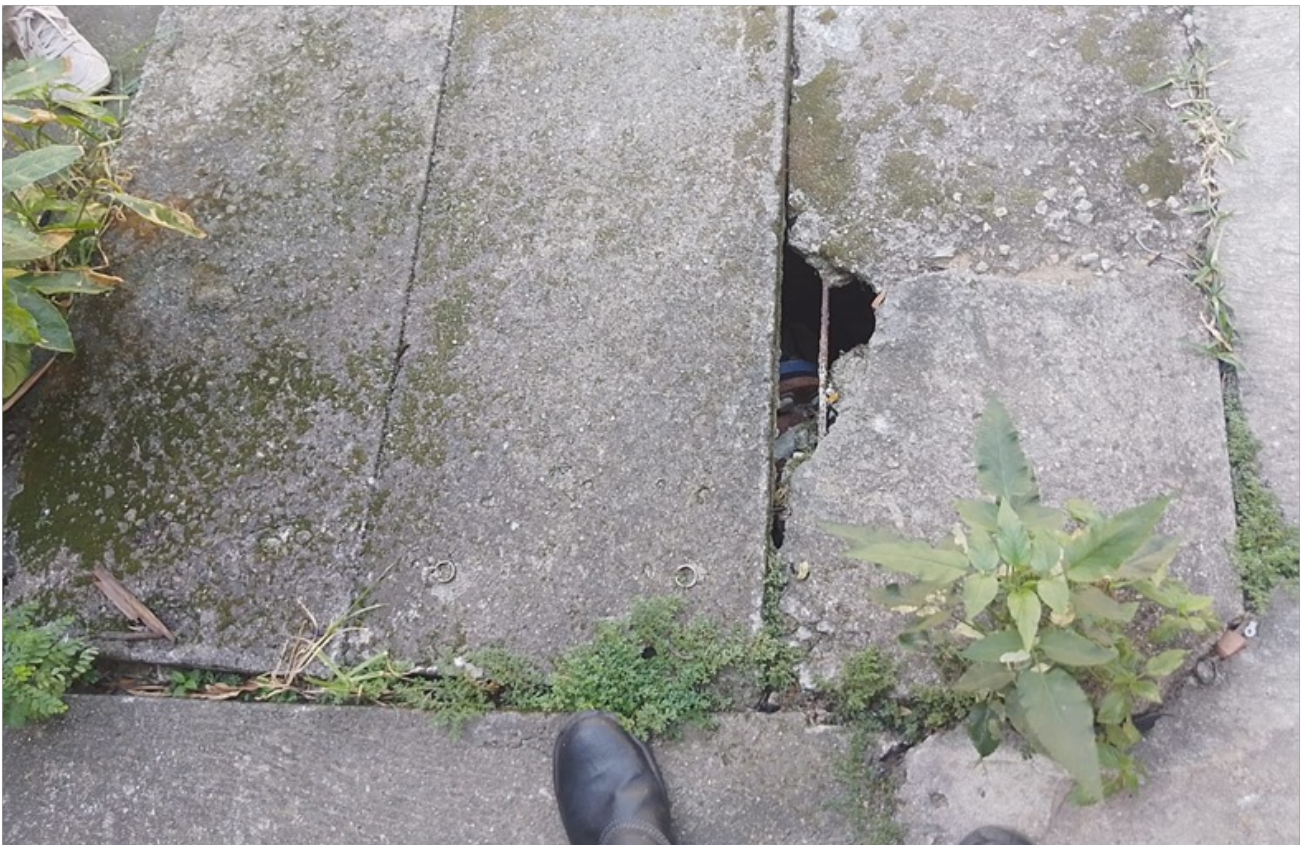
3 - Parte da tampa de concreto da caixa das tubulações de recalque e distribuição está quebrada (foto 8 e 9);

Foto 8 – Parte da tampa de concreto quebrada

Foto 9 – Parte da tampa de concreto quebrada

- ü Identificar e pintar o reservatório com o logotipo e cores da Concessionária;
- ü Instalação de outros pontos de luz, no intuito de ter maior luminosidade artificial;
- ü Informar a data de início e término da obra de recuperação do reservatório;
- ü Confecção de nova tampa para a caixa onde fica a tubulação de recalque;
- ü Substituição dos abrigos do QDLF e do painel;
- ü Proteger a instalação elétrica;
- ü Manutenção da rachadura do poste interno.
- ü Apresentar cronograma da reforma do reservatório

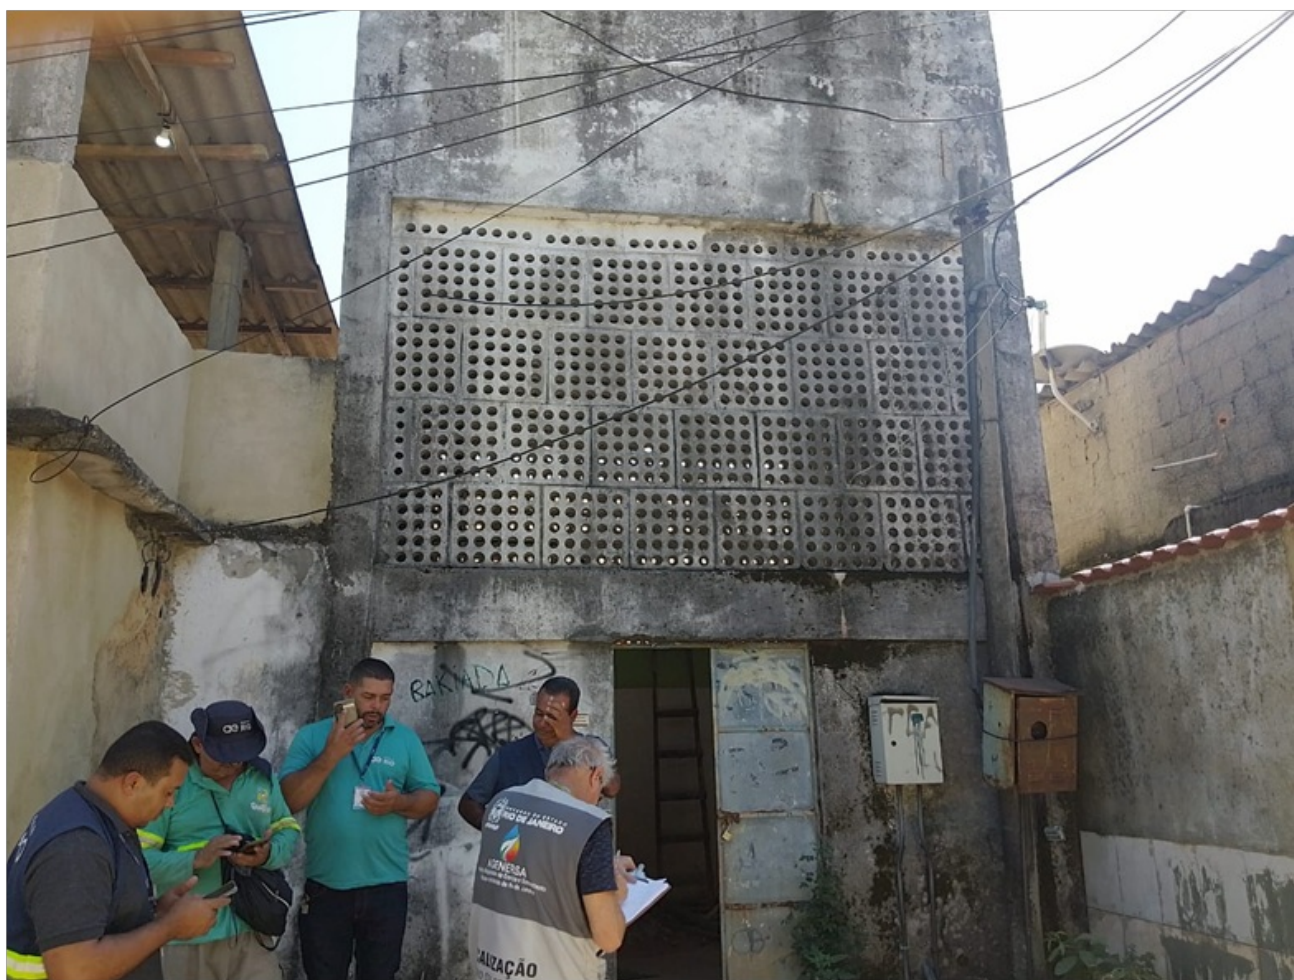
4 - Reservatório sem identificação e com pintura deteriorada (foto 10 e 11);

Foto 10 – Reservatório sem identificação

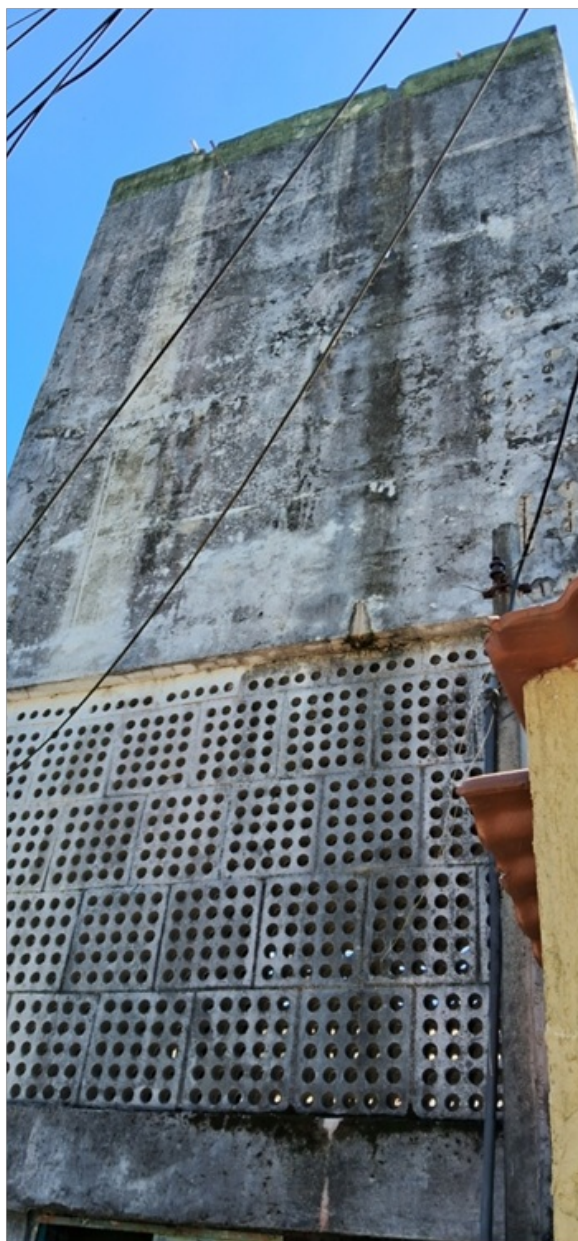
Foto 11 – Pintura deteriorada

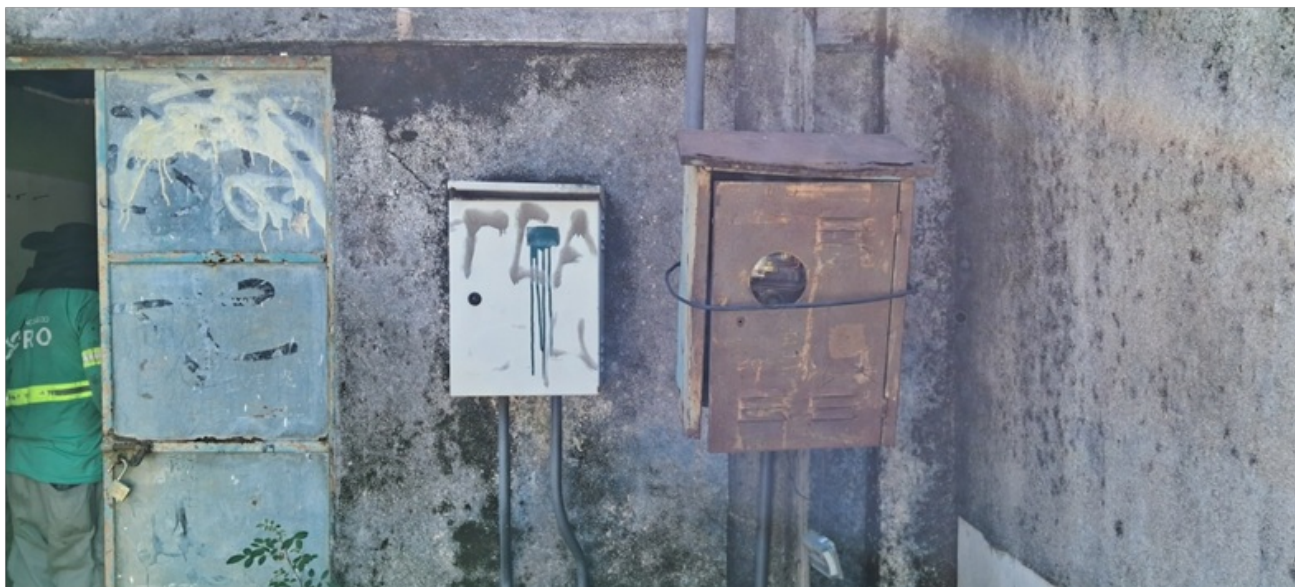
5 - Abrigo do quadro de luz e força (QDLF) enferrujado (foto 12);

Foto 12 – Q.D.L.F. enferrujado

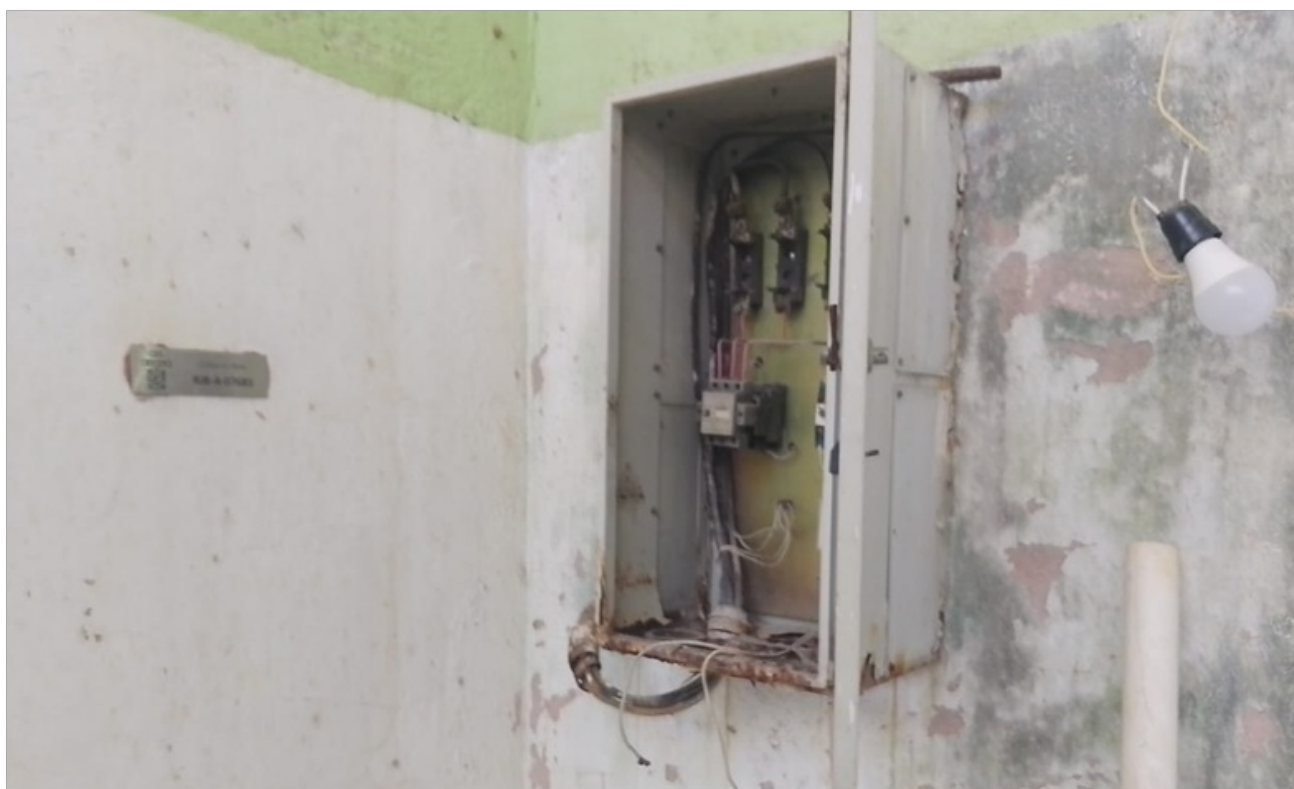
6 - Abrigo do painel enferrujado (foto 13);

Foto 13 – Abrigo do painel

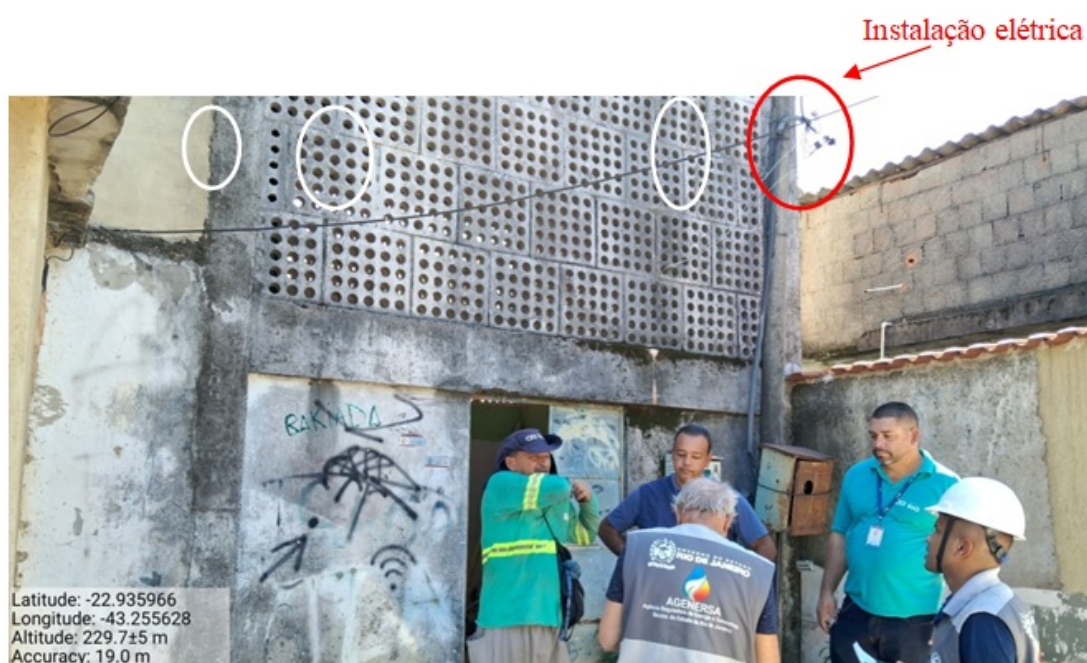
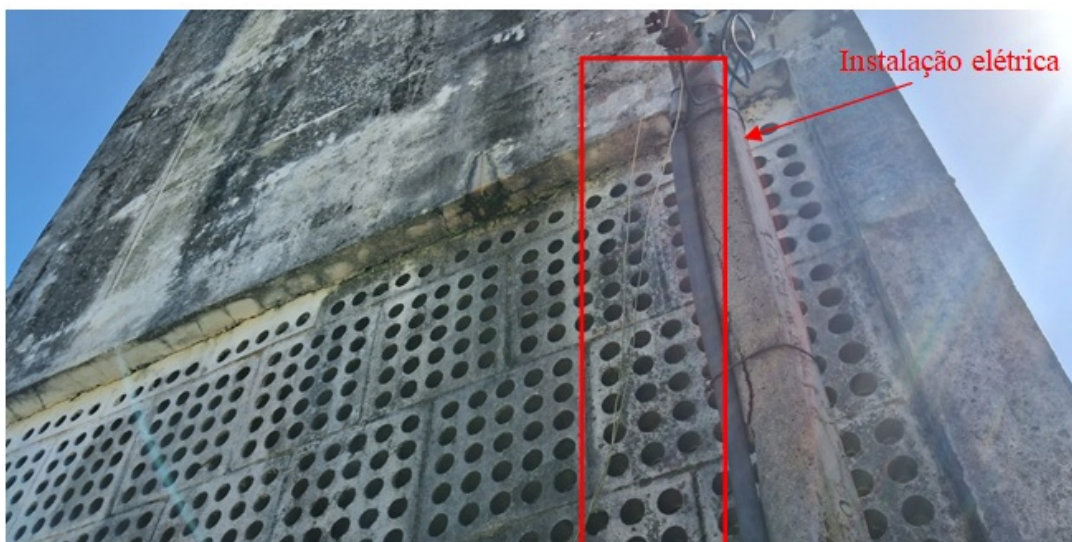
7 - Instalação elétrica sem proteção (fotos 14 e 15);

Foto 14 – Instalação elétrica sem proteção

Foto 15 – Instalação elétrica sem proteção

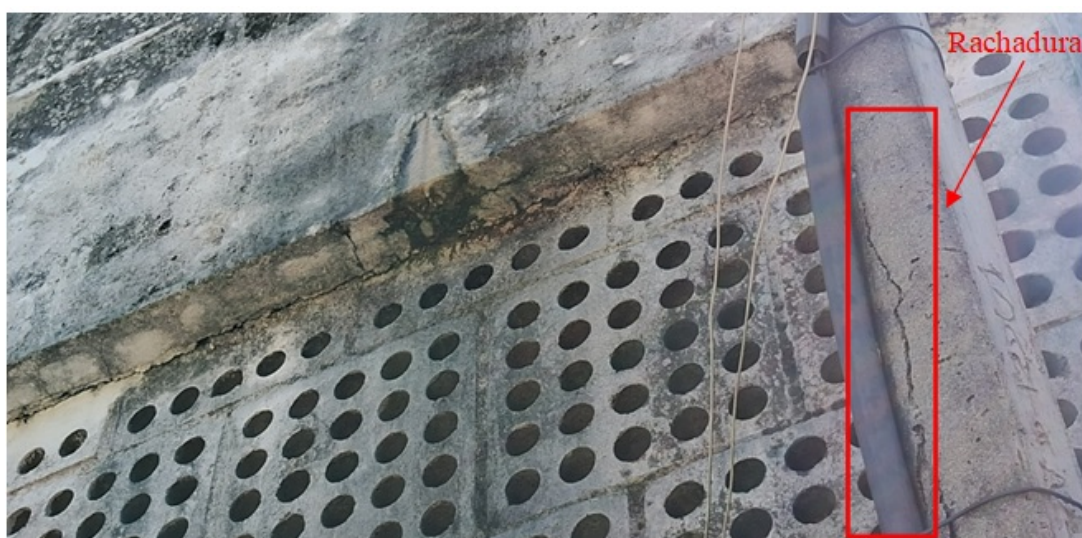
8 - Poste interno do reservatório rachado (foto 16);

Foto 16 – Poste rachado
