**RELATÓRIO DE FISCALIZAÇÃO AGENERSA/CASAN Nº 081/2024**

| <b>Local Fiscalizado</b> | Rua Sá Viana, próximo ao nº 218 - Grajaú | | |
| <b>Objetivo da Fiscalização</b> | Vistoria da operação da Estação Elevatória de Água Tratada Sá Viana | | |

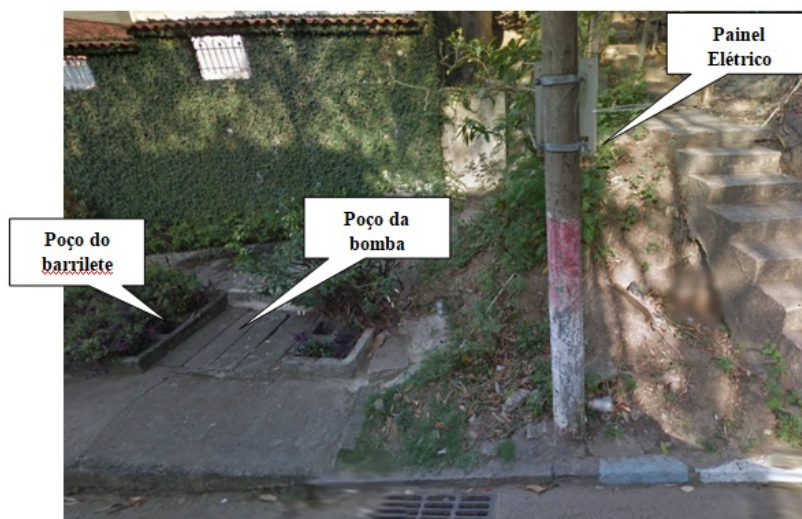
A estação dispõe de um conjunto motobomba do tipo submerso com potência de 10 cavalos estando situado em um abrigo subterrâneo, na calçada de uma via pública, sendo o tampo do seu abrigo de alvenaria e a iluminação do local exclusivamente da rua (Figura 1). A EEAT não possui conjunto motobomba reserva e a motobomba existente é operada de forma automatizada e estava operante no momento da vistoria contudo, apresentando fiação inadequada (Figura 2). Não foi possível constatar a existência de válvula de retenção por conta da presença de água e da baixa iluminação dentro do poço do barrilete.

Figura 1 - Localização da EEAT na calçada da via pública - captura de Google Street View

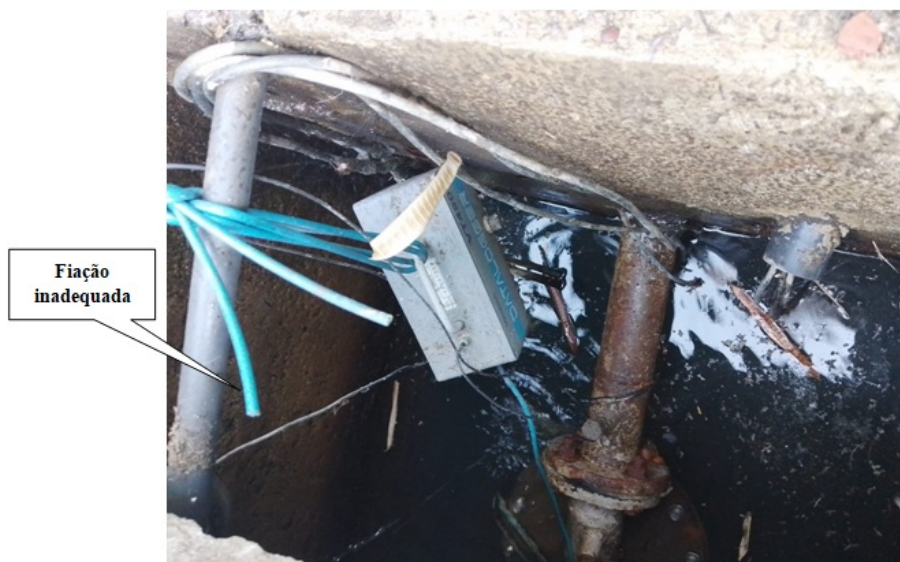
Figura 2 – Poço da motobomba submersa operante da EEAT

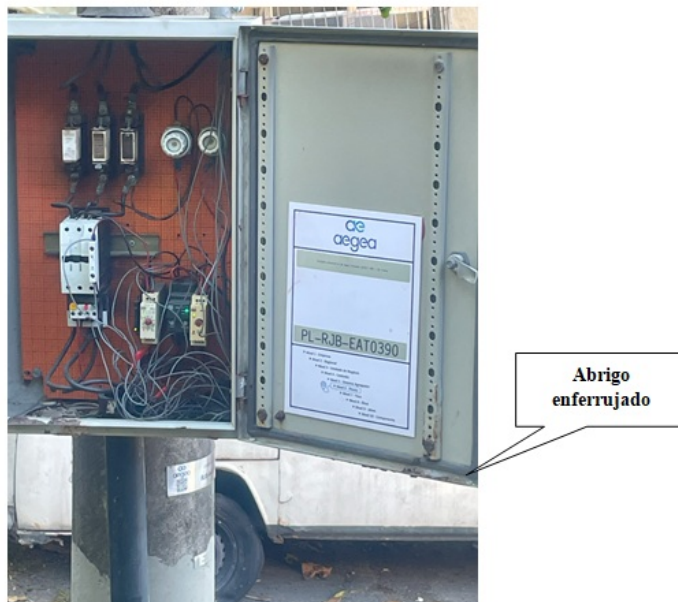
O abrigo do painel de controle da elevatória encontra-se em mau estado de conservação, enferrujado, além de estar destrancado, com acesso livre a qualquer pessoa, também não havia sinalização de risco de choque elétrico (Figura 3).

Figura 3 - Abrigo do painel de controle enferrujado e aberto

| CONSERVAÇÃO E LIMPEZA | SIM | NÃO | OBS |
|---|---|---|---|
| Os equipamentos elétricos estão adequadamente protegidos? | | X | Abrigo enferrujado e destrancado |

- Providenciar a identificação da unidade;
- Providenciar registros *in loco* de manutenções realizadas;
- Providenciar trava para o painel elétrico, sinalização de segurança de risco de choque elétrico e um abrigo em melhores condições.
