## **RELATÓRIO DE FISCALIZAÇÃO AGENERSA/CASAN Nº 086/2024**

| <b>Processo:</b> | SEI-480002/001547/2024 | <b>Data</b> | 08/05/2024 |
| <b>Local Fiscalizado</b> | Rua Tenente Marques de Sousa, 360, bairro Tijuca- RJ | | |

O presente processo apresenta o relatório decorrente da vistoria técnica realizada na data de 08/05/2024, na Estação Elevatória de Água Morro da Cruz (EEAT 380 – MORRO DO CRUZ G1) na R. Tenente Marques de Sousa, 360, no bairro da Tijuca, Rio de Janeiro.

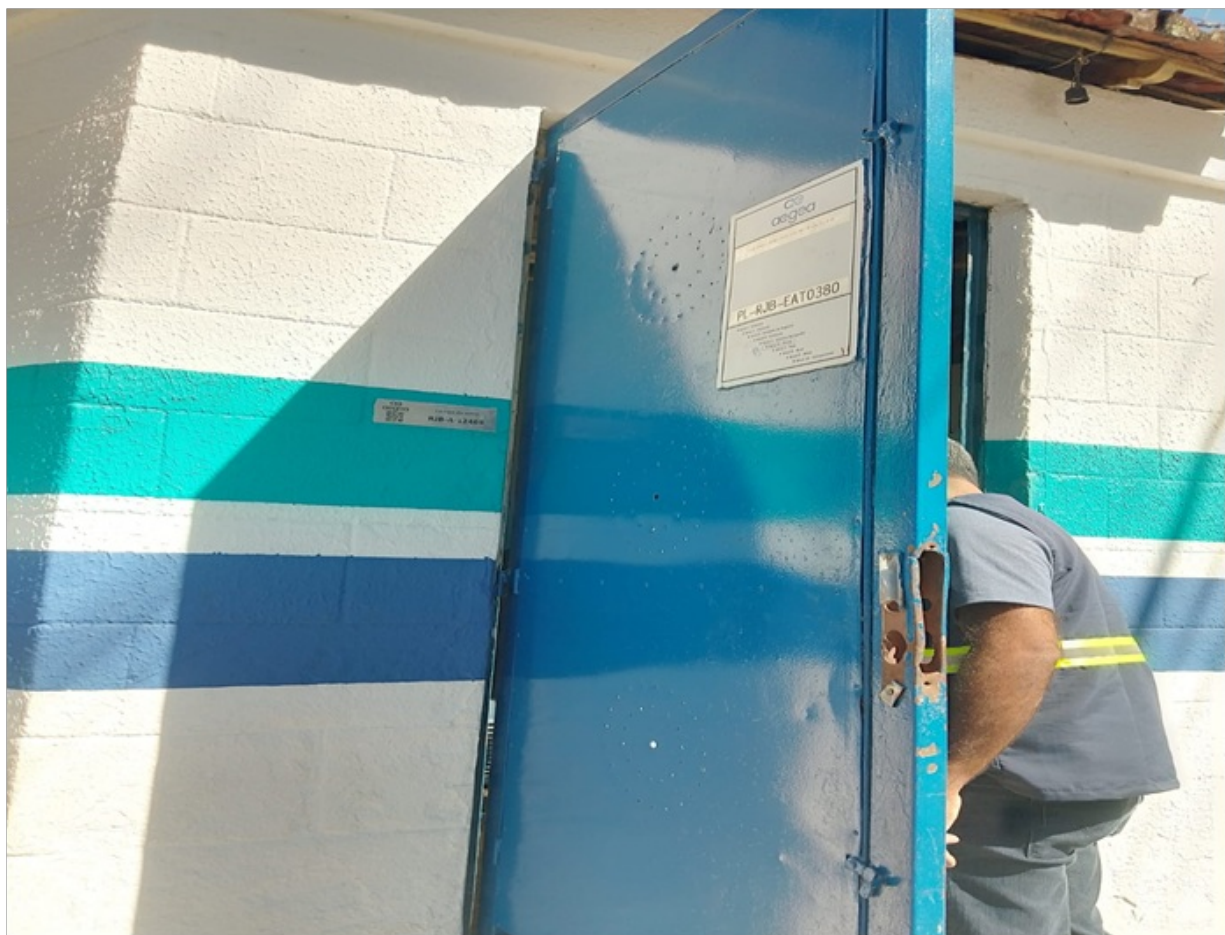
Foto 1 – Vista da parte externa da casa de bombas.

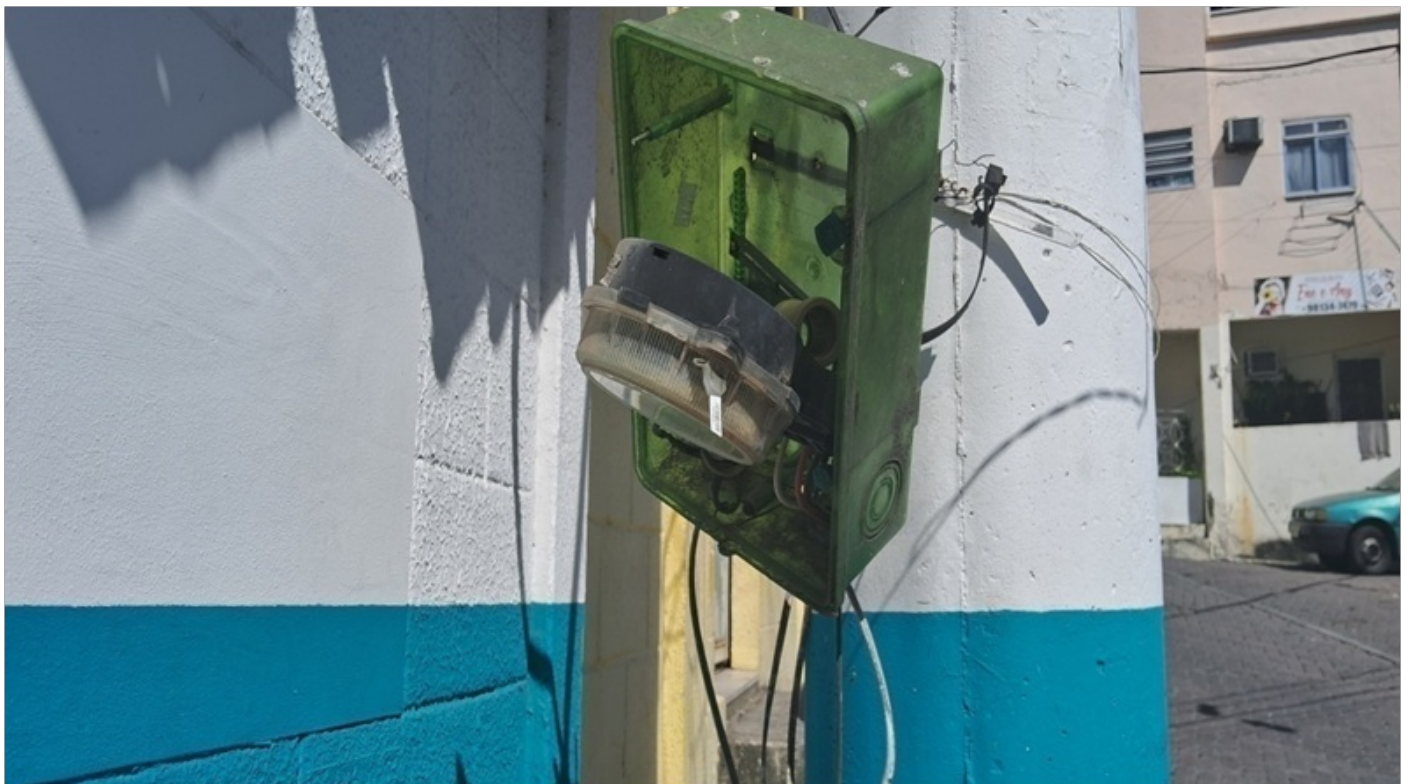
Foto 2 – Instalações elétricas inadequadas.

- ü A EEAT precisa de manutenção, como vimos nas fotografias, seja de limpeza, pintura, identificação e instalações elétricas;
- ü Remoção dos obstáculos das saídas de emergência;

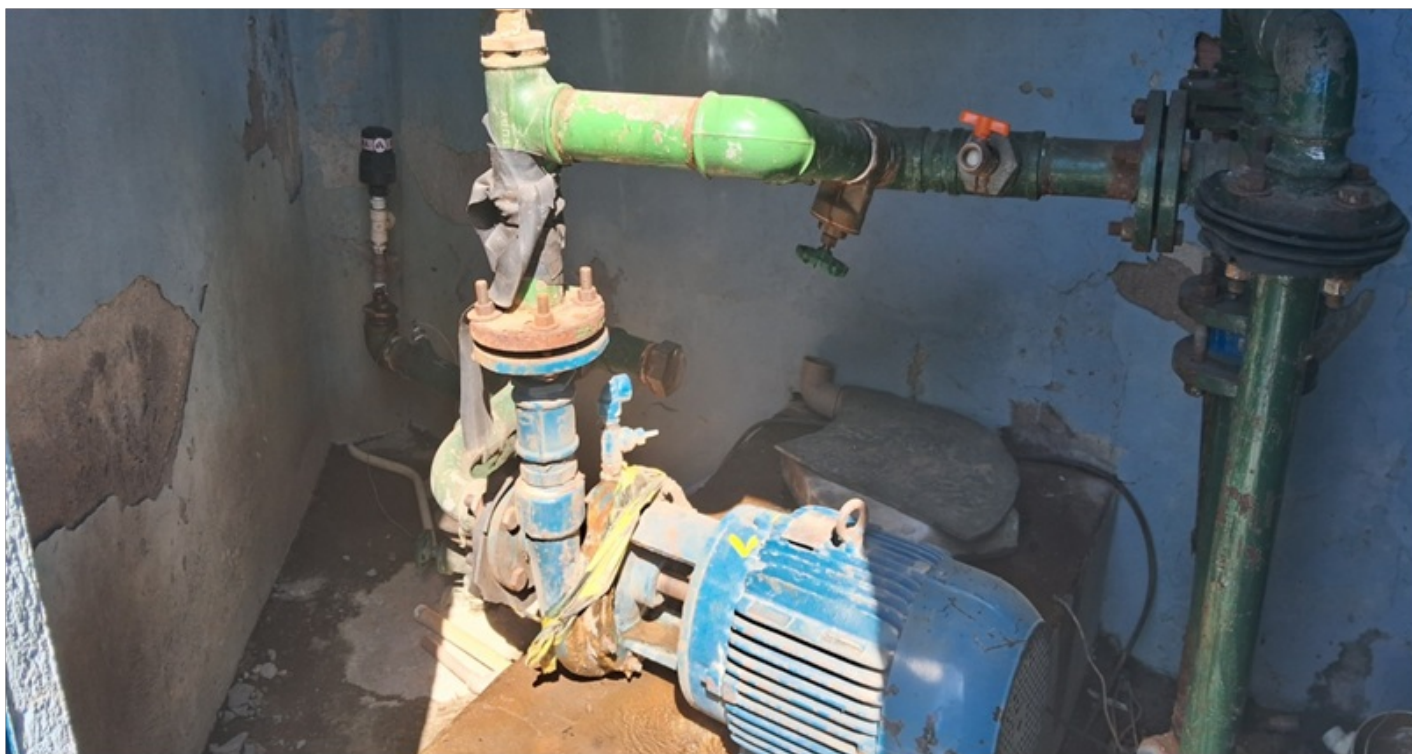
Foto 3 – Vista do conjunto motobomba e barriletes.

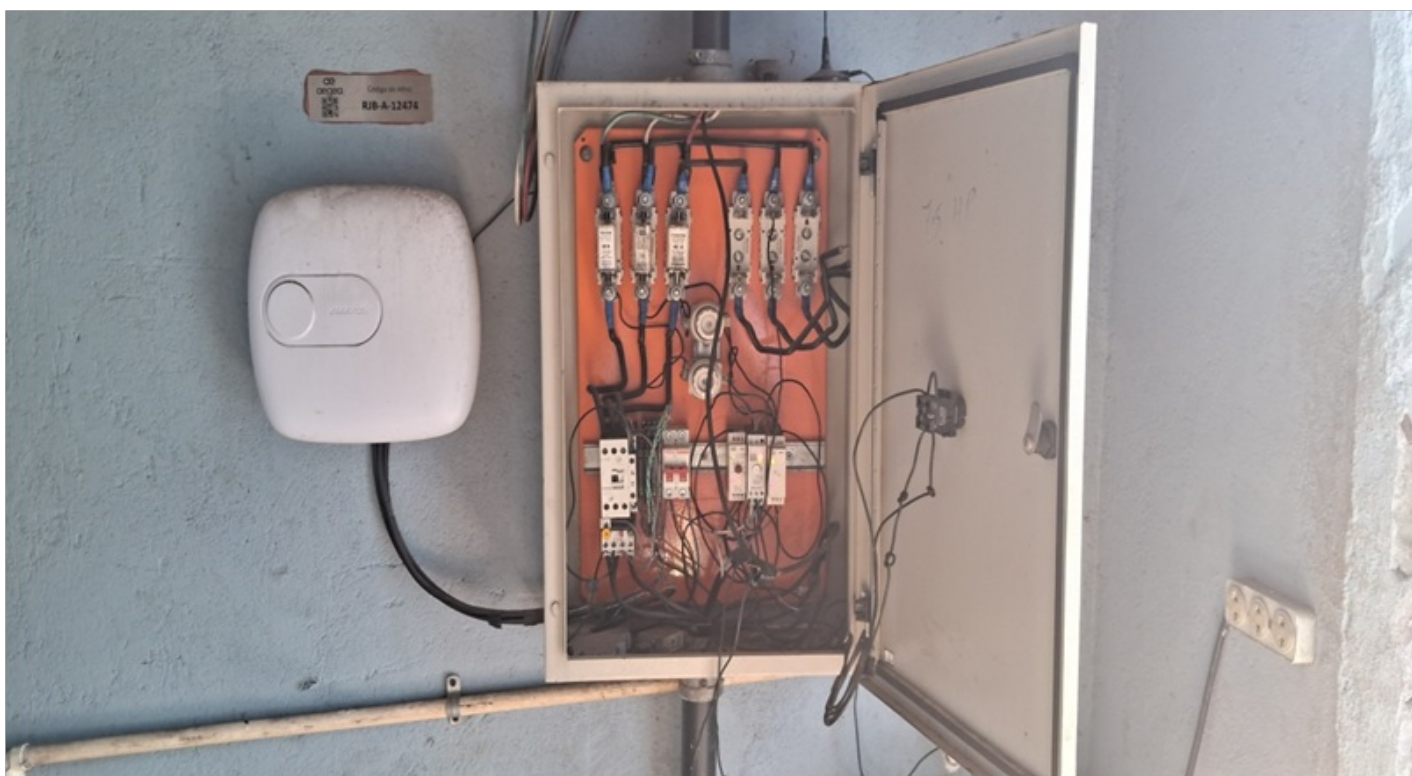
Foto 4 – Paineel de controle.

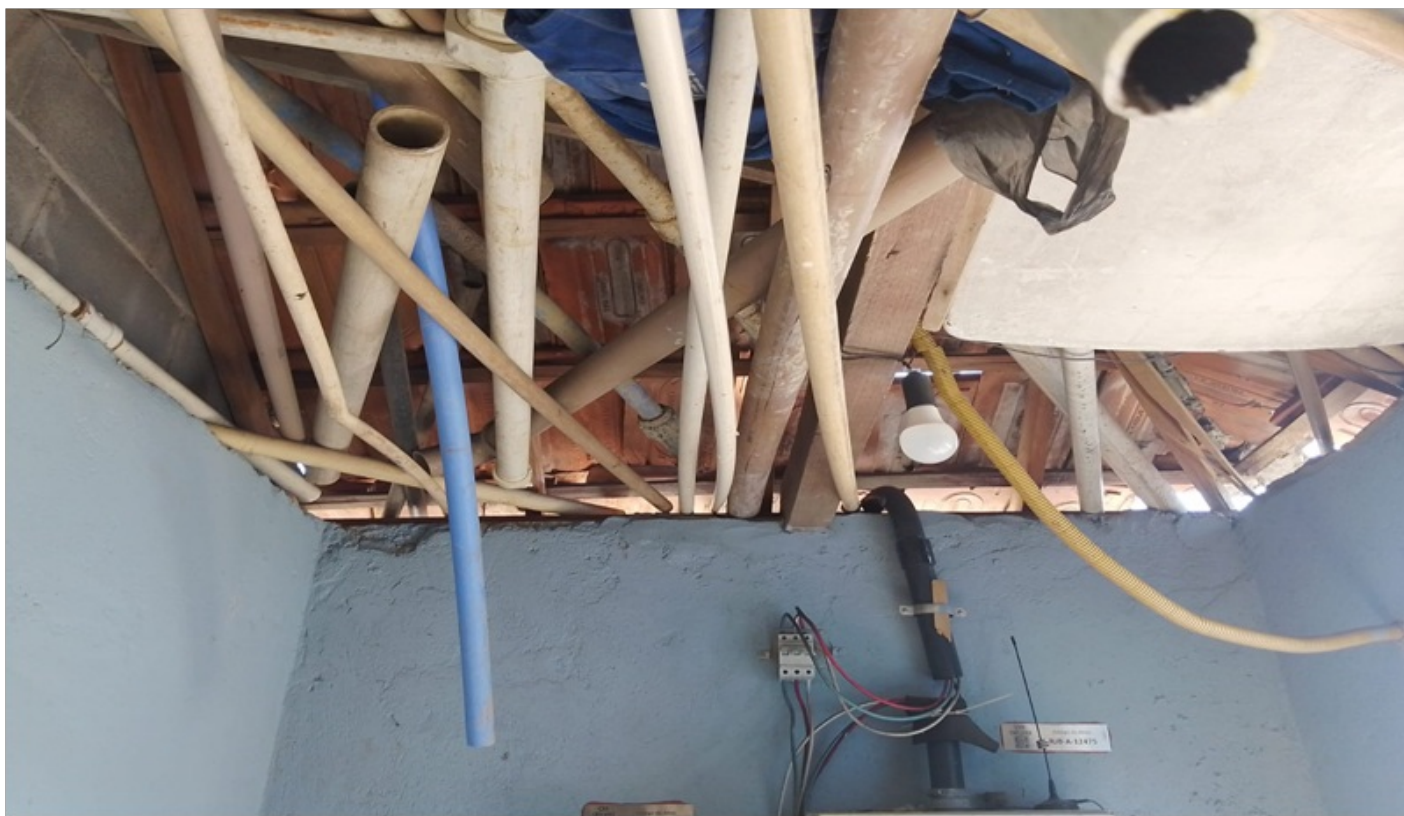
Foto 5 – Disposição inadequada de materiais.

Também foi identificado que materiais estavam bloqueando saídas de emergência, criando um risco significativo para a segurança dos funcionários. Em caso de uma evacuação de emergência, essa obstrução poderia dificultar a saída rápida e segura das pessoas.

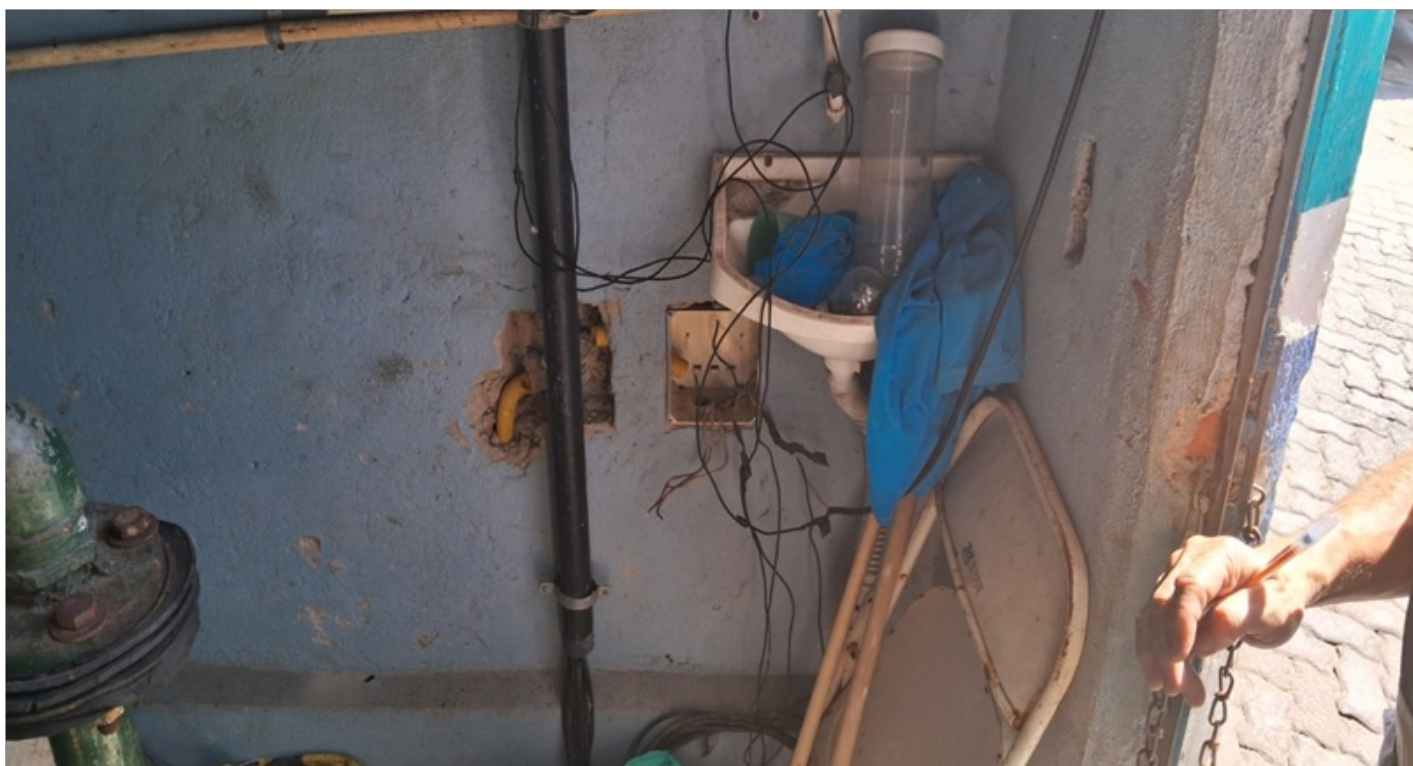
Foto 6 – Falta de proteção das instalações elétricas.

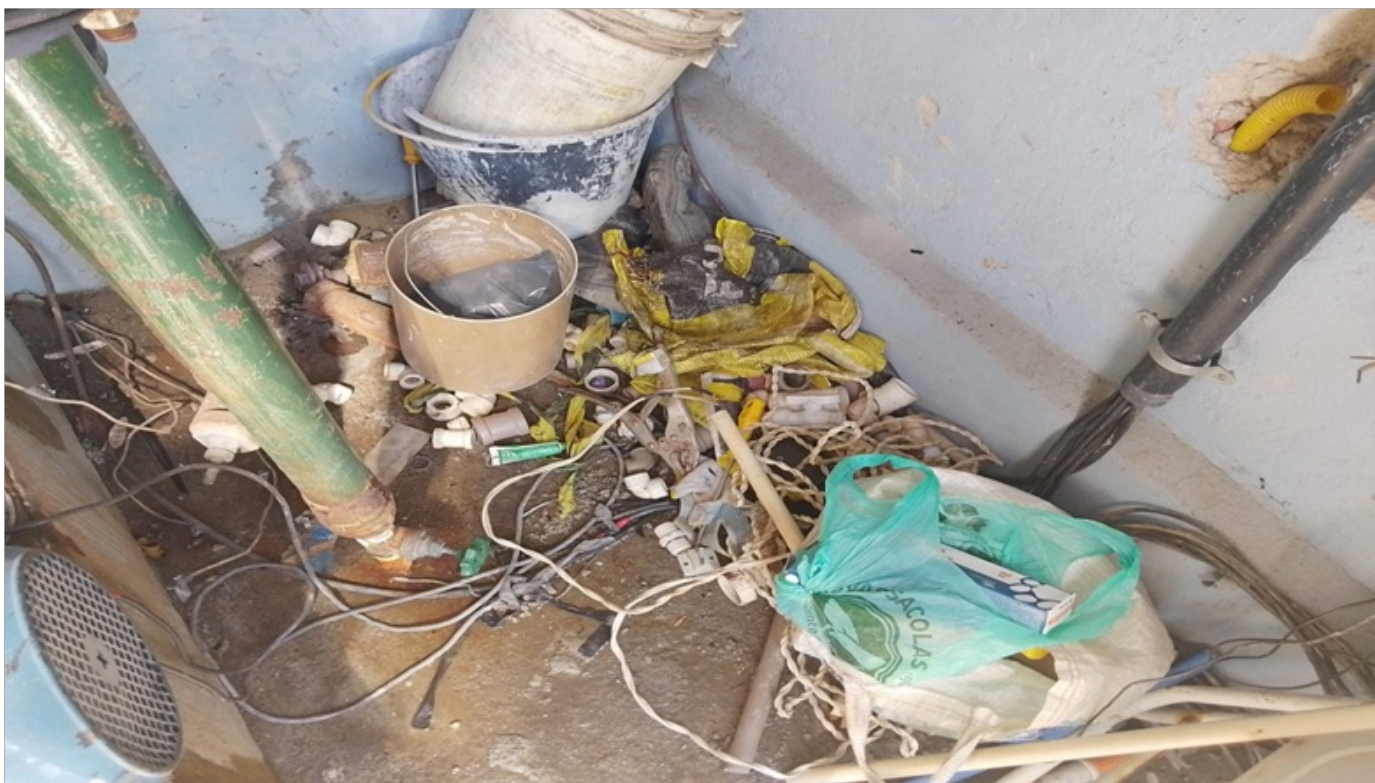
Foto 7 – Disposição inadequada de materiais.

Essa situação configura-se também uma violação da Lei nº 12305/2010 (Política Nacional de Resíduos Sólidos) e as resoluções pertinentes do Conselho Nacional do Meio Ambiente (CONAMA).
