## **RELATÓRIO DE FISCALIZAÇÃO AGENERSA/CASAN Nº 089/2024**

| <b>Local Fiscalizado</b> | Rua Borda do Mato, 336 (lado oposto da rua) | | |
| <b>Objetivo da Fiscalização</b> | Vistoria da operação de Estação Elevatória de Água Tratada | | |

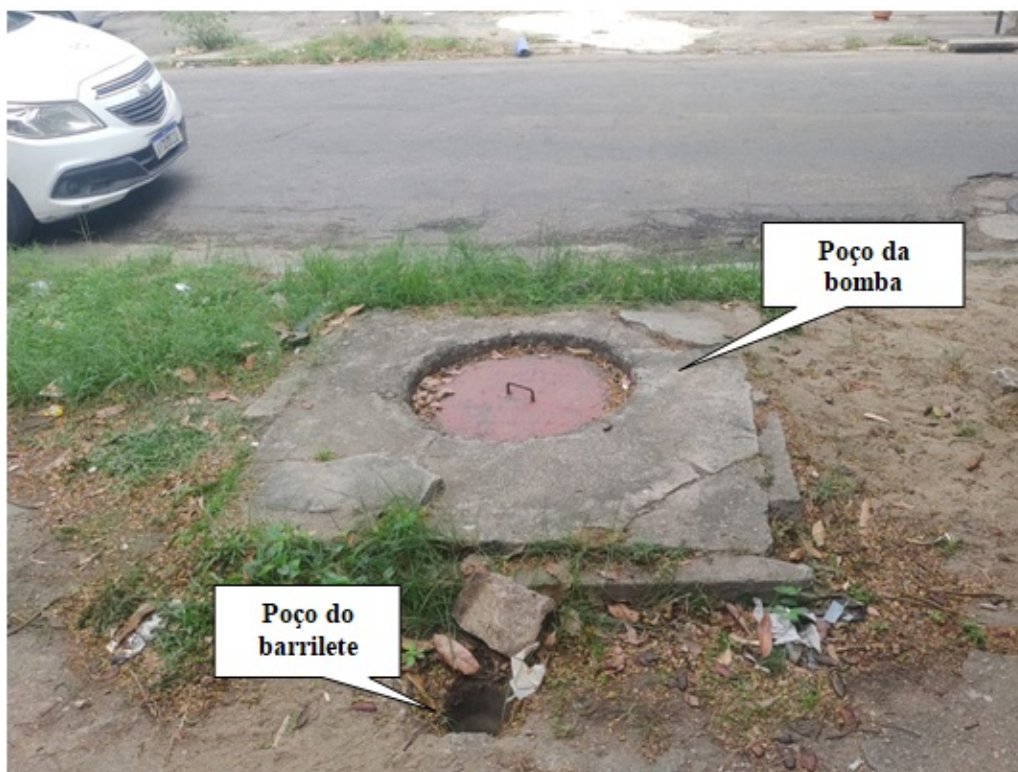
A EEAT – Nova Divineia Inferior não possui identificação, dispõe de um conjunto motobomba com potência de 10 cavalos estando situado em um abrigo subterrâneo, na calçada de uma via pública (foto 1). O abrigo possuía tampo de ferro lacrado (foto 2). A EEAT não possui conjunto motobomba reserva e a motobomba existente é operada de forma automatizada e estava operante no momento da vistoria, apresentando sinais de vazamento dentro do abrigo subterrâneo (fotos 3 e 4). Não foi possível constatar a existência de válvula de retaguarda por conta da sujeira dentro do poço do barrilete.

Foto 1 - Localização da EEAT na calçada da via pública.

- Providenciar a identificação da unidade;
- Providenciar registros *in loco* de manutenções realizadas;
- Providenciar a sinalização de segurança de risco de choque elétrico e um abrigo em melhores condições, e
- Providenciar o conserto da motobomba.

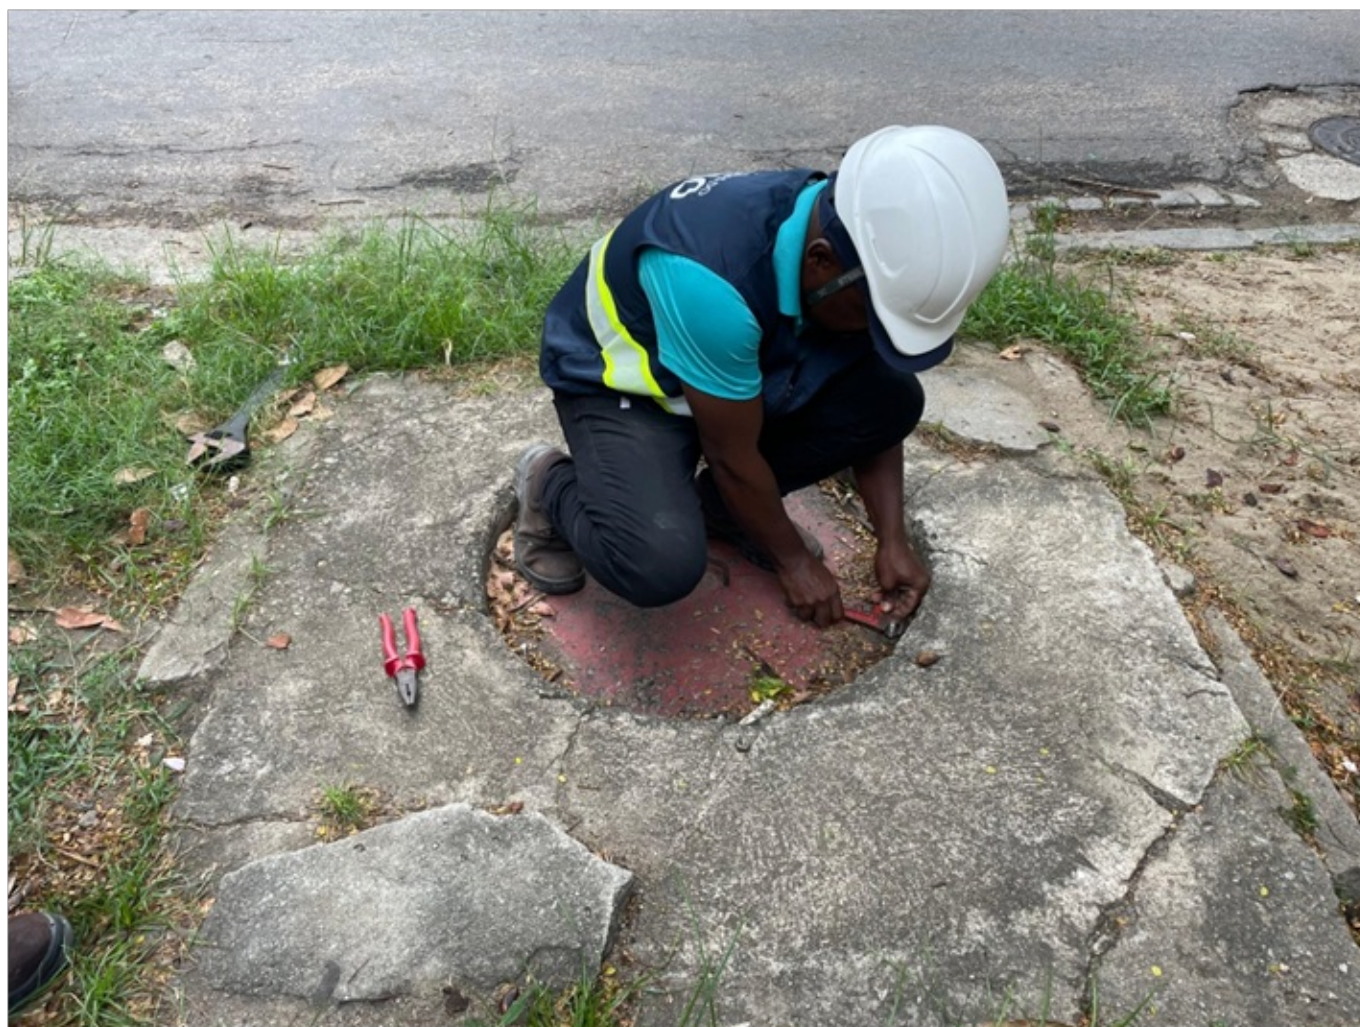
Foto 2 - Colaborador da Concessionária abrindo o tampo de ferro do poço da bomba.

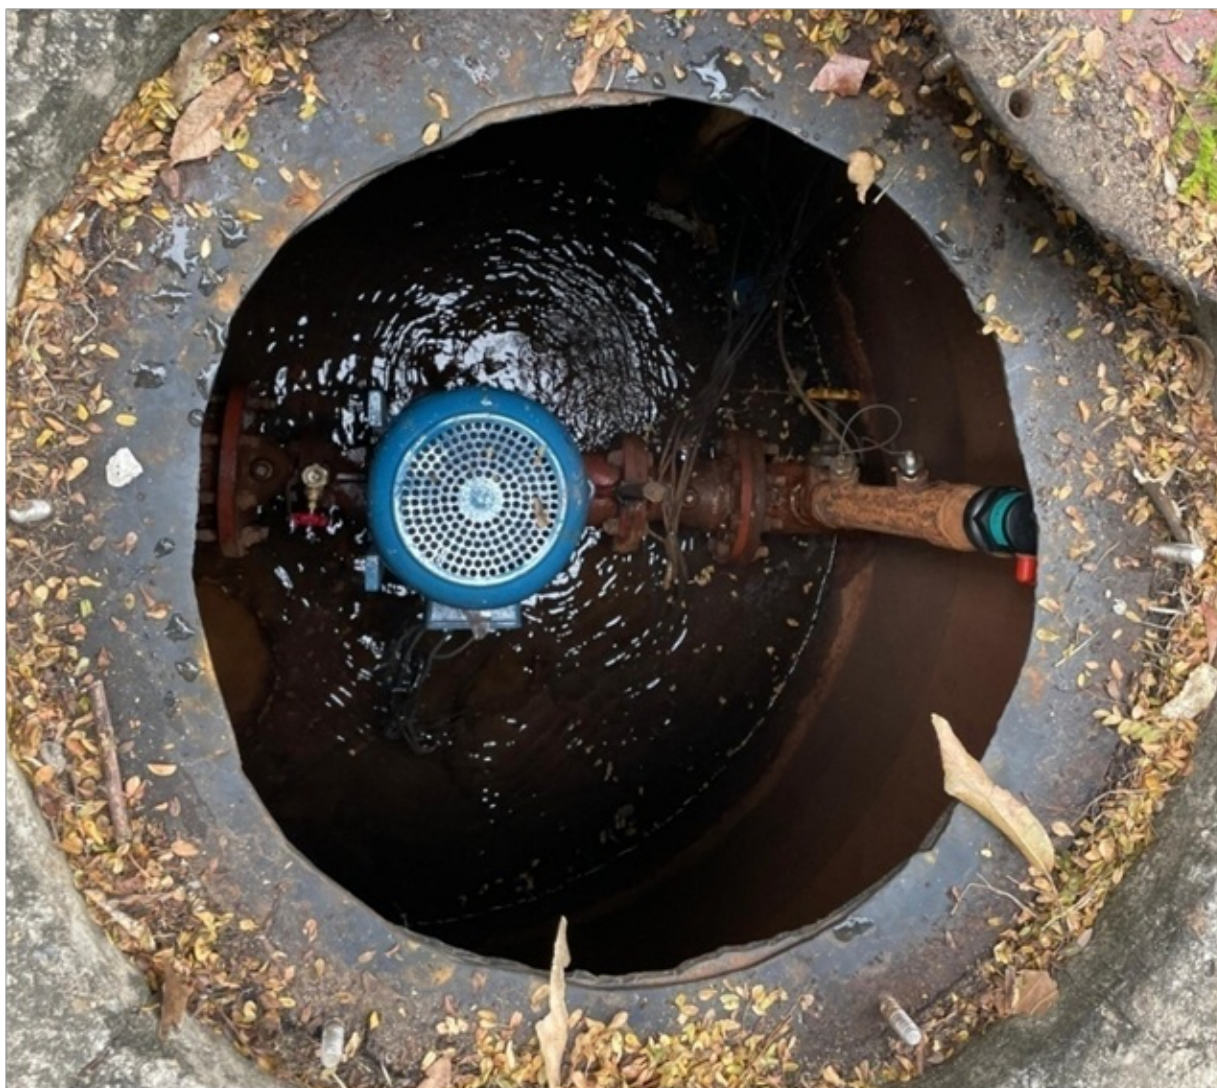
Foto 3 – Poço da motobomba operante da EEAT apresentando água em seu interior (vazamento).

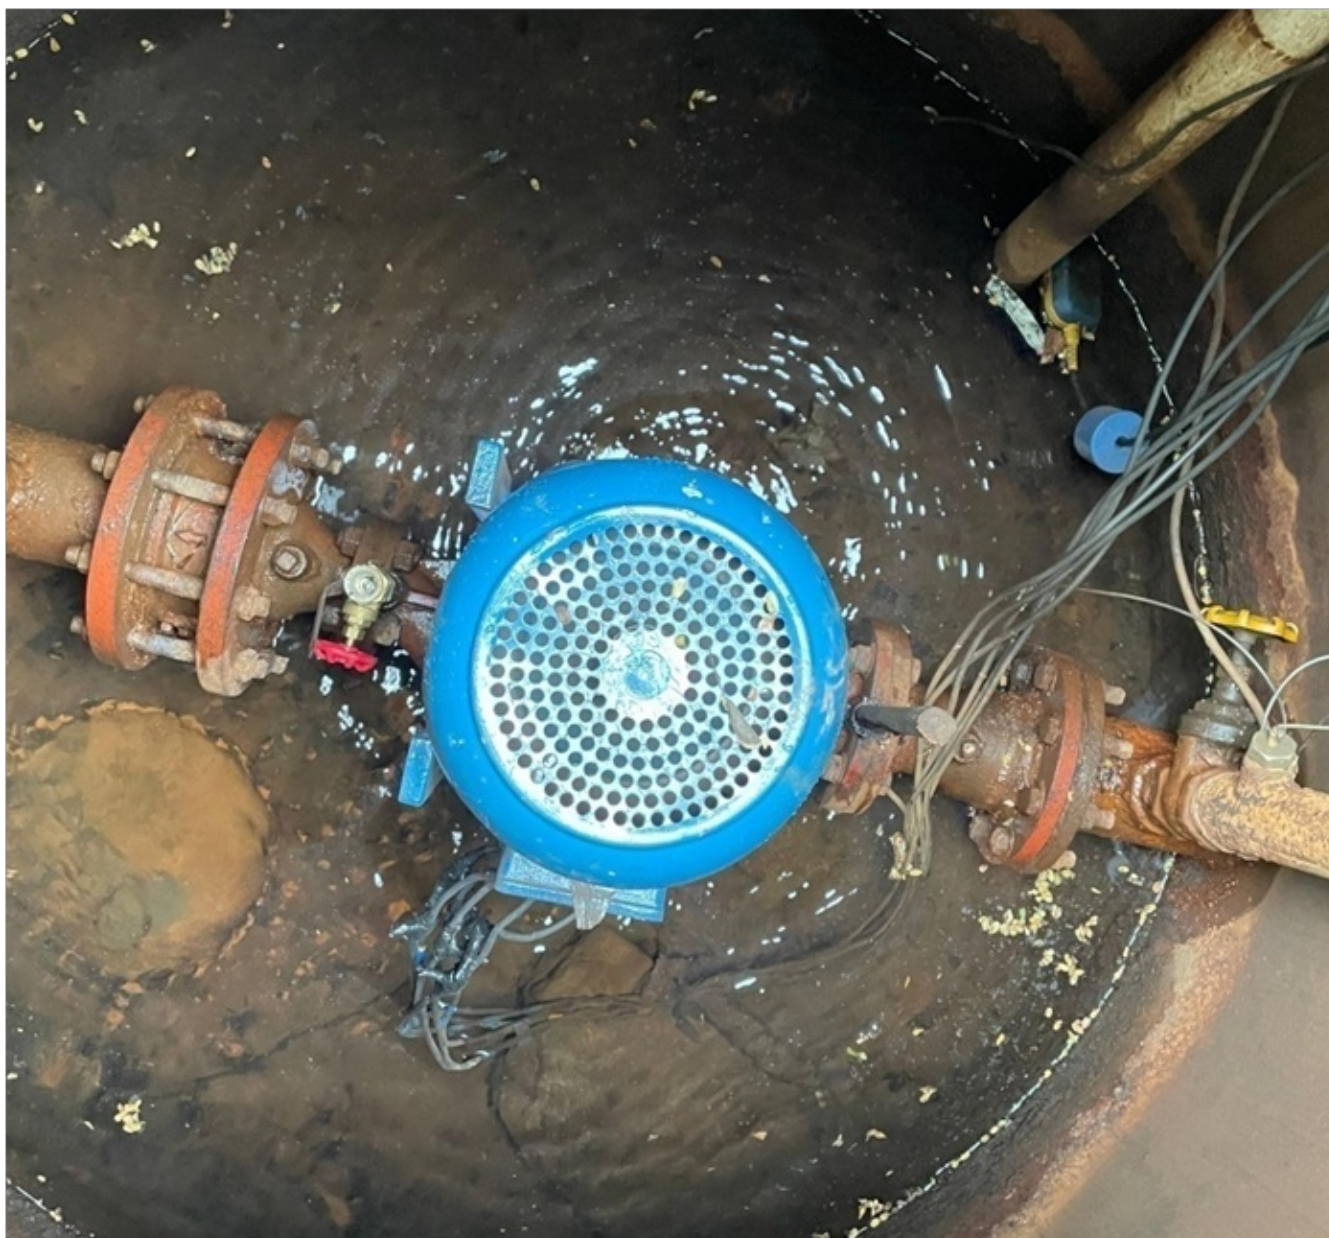
Foto 4 - Motobomba apresentando sinais de vazamento.

| ESTAÇÃO ELEVATÓRIA (Água) | | | |
|---|---|---|---|
| Existem sinais de vazamento na EEAT? | X | | Bomba apresentando sinais de vazamento |
| As bombas estão em bom estado de conservação? | | X | Bomba apresentando sinais de vazamento |

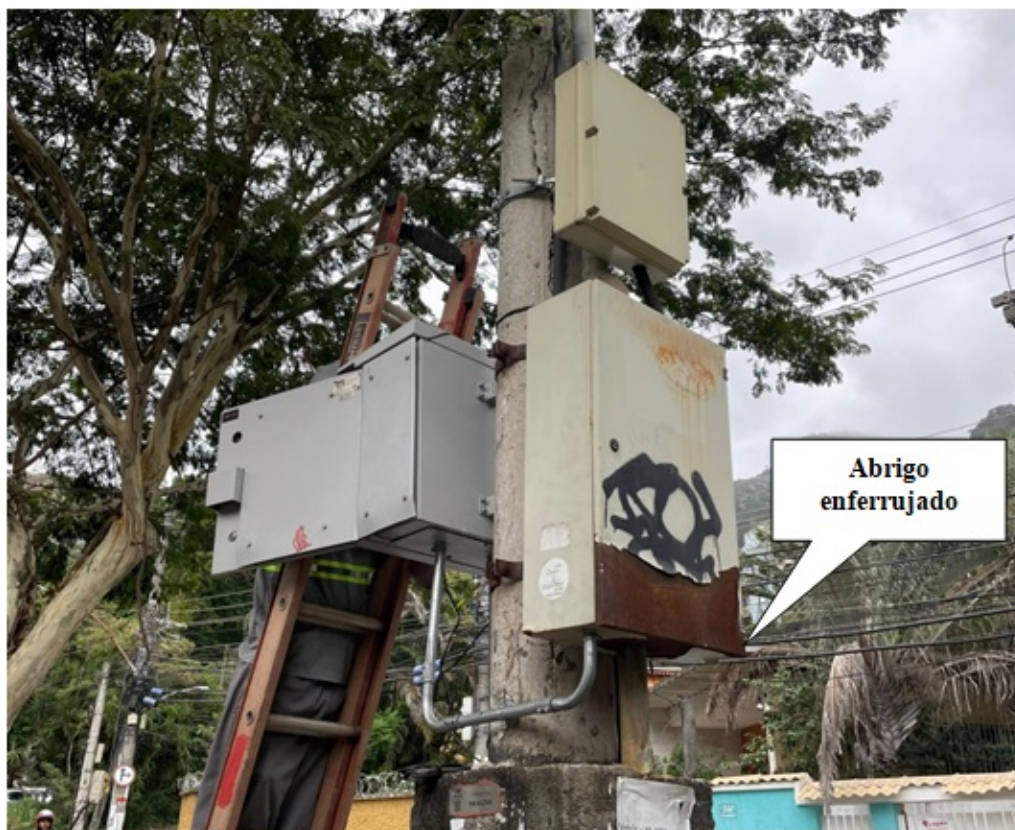
O abrigo do painel de controle da elevatória encontra-se em mau estado de conservação, enferrujado, encontrava-se trancado, com acesso restrito a pessoas autorizadas e não havia sinalização de risco de choque elétrico. Os equipamentos elétricos estavam em bom estado de conservação (fotos 5 e 6). No momento da vistoria, dois colaboradores da Concessionária estavam realizando manutenção no painel.

Foto 5 - Abrigo do painel de controle enferrujado e trancado.

| ESTAÇÃO ELEVATÓRIA (Água) | | | |
|---|---|---|---|
| Os equipamentos elétricos estão adequadamente protegidos? | | X | Abrigo enferrujado |

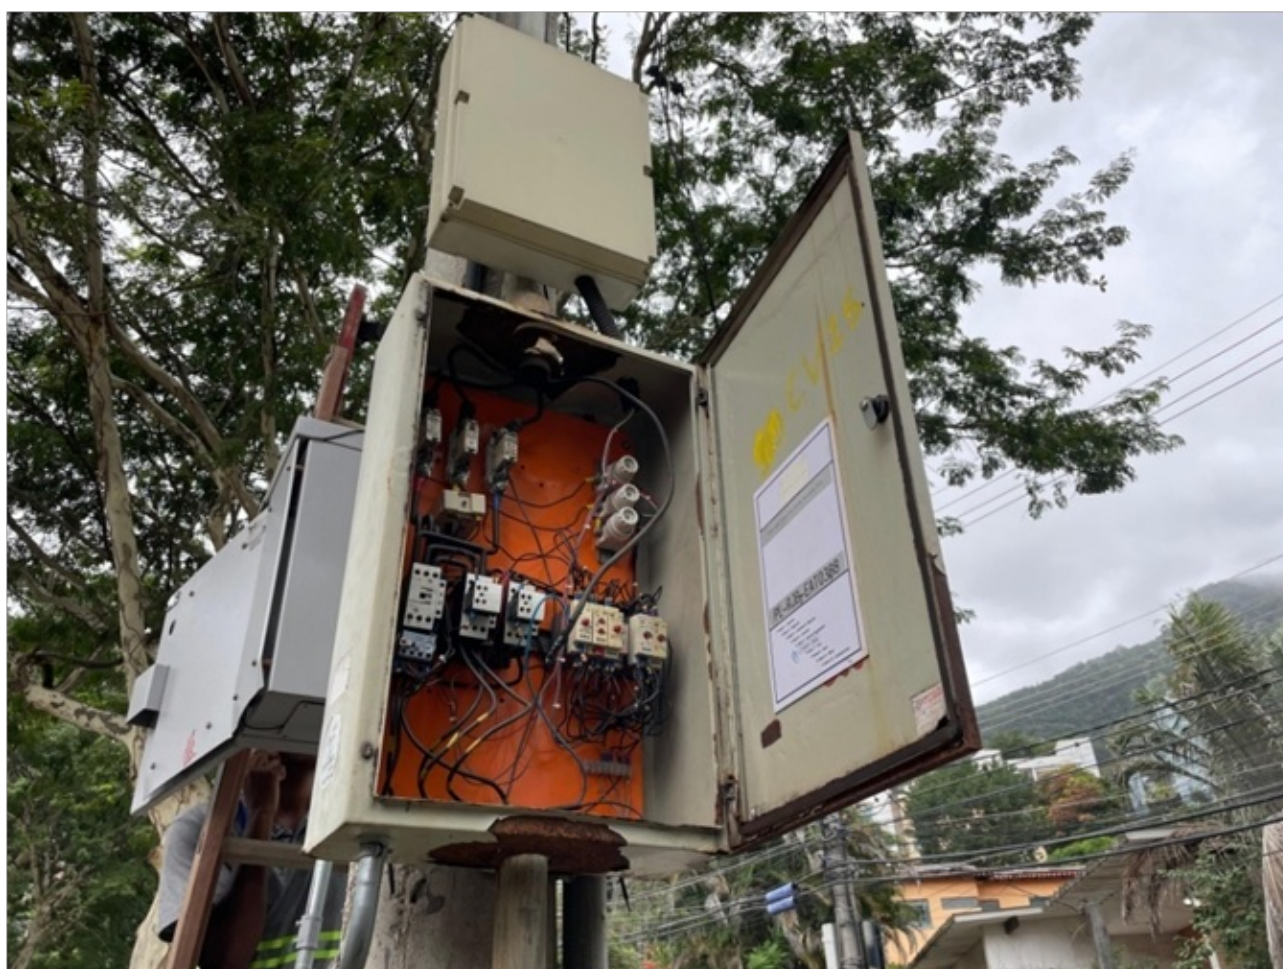
Foto 6 - Abrigo do painel de controle aberto, sem sinalização de risco de choque elétrico e com equipamentos em bom estado de conservação.
