**RELATÓRIO DE FISCALIZAÇÃO AGENERSA/CASAN Nº 090/2024**

| <b>Processo:</b> | SEI-480002/001314/2024 | <b>Data:</b> | 10/04/2024 |
| <b>Concessionária:</b> | Águas do Rio | <b>Bloco:</b> | 1 |
| <b>Local Fiscalizado:</b> | Rua Francisco Sá, 86 - Copacabana, Rio de Janeiro - RJ | | |

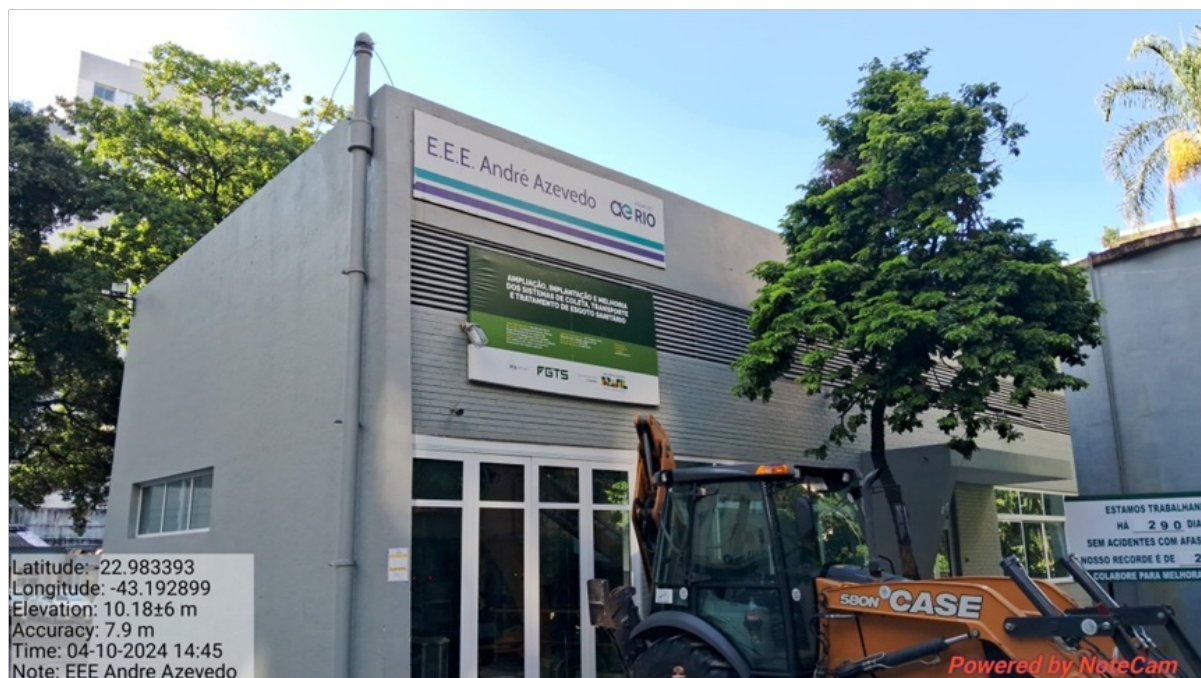
Foto 1 – Fachada da elevatória

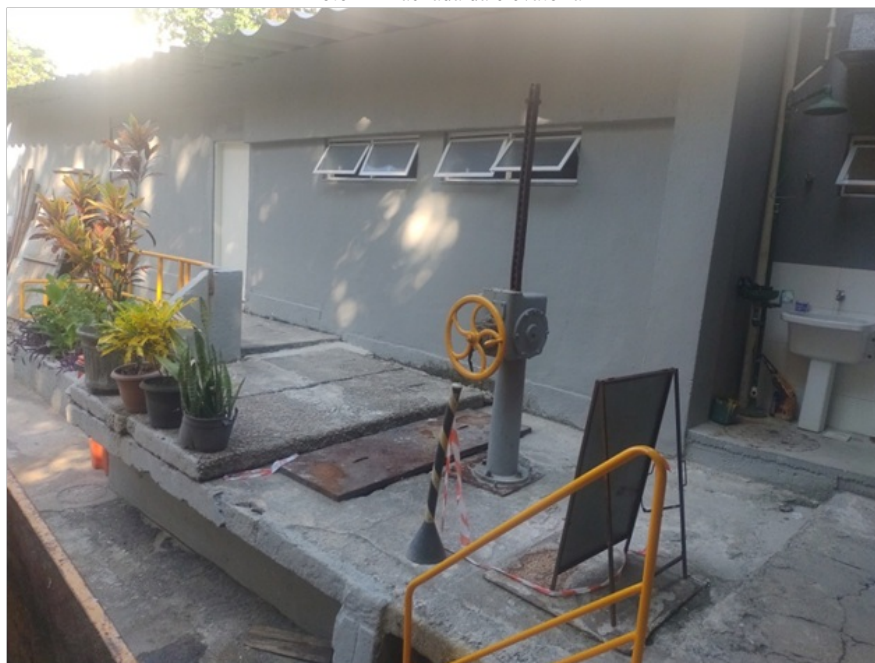
Os esgotos afluentes da EEE André Azevedo chegam a ela através de um emissário de 1,00x1,50m proveniente da Elevatória Parafuso que ingressa na caixa a direita do canal de grades e também por um coletor tronco DN 1000mm que chega na caixa a esquerda das grades grossas. Ambas as caixas possuem comportas de acionamento manual para isolamento (Foto 2).

Foto 2 – Manivela comporta

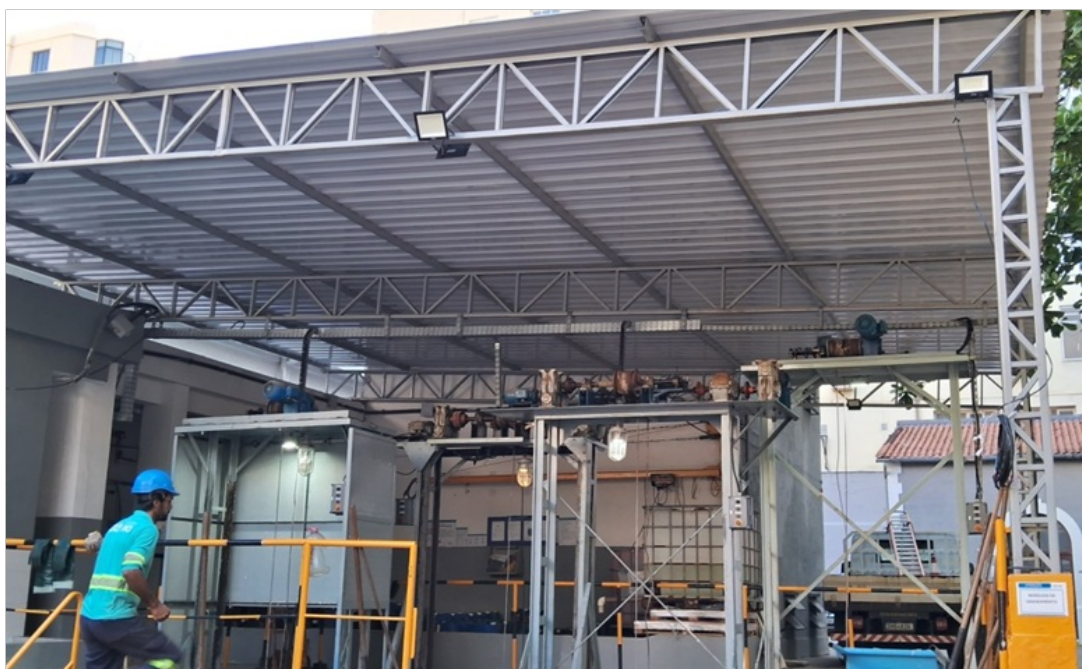
São 4 conjuntos de gradeamentos grosseiros, cada um com 2 grades de aço inoxidável (Foto 3). Os gradeamentos são limpos de maneira manual (Foto 4 e 5), os resíduos sólidos retirados são descartados em caçambas que se encontram no local posteriormente vão para o aterro de Seropédica (Foto 6).

Foto 3 – Grades mecanizadas

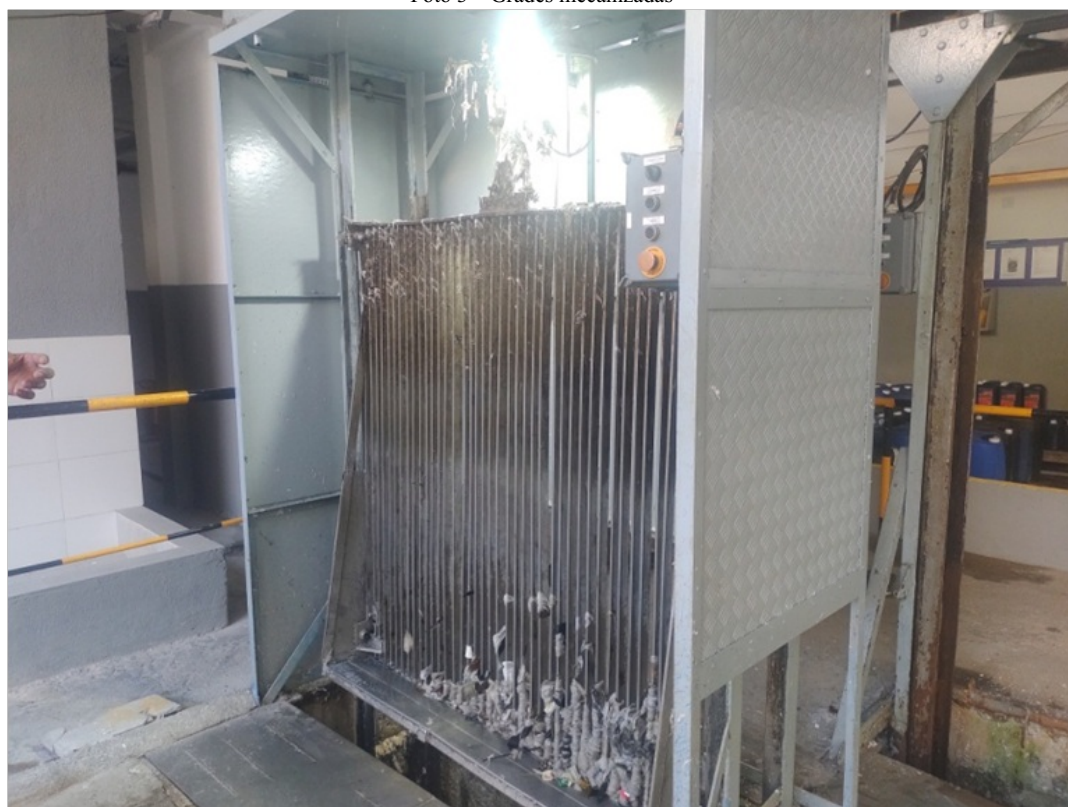
Foto 4 – Grade mecanizada (destaque)

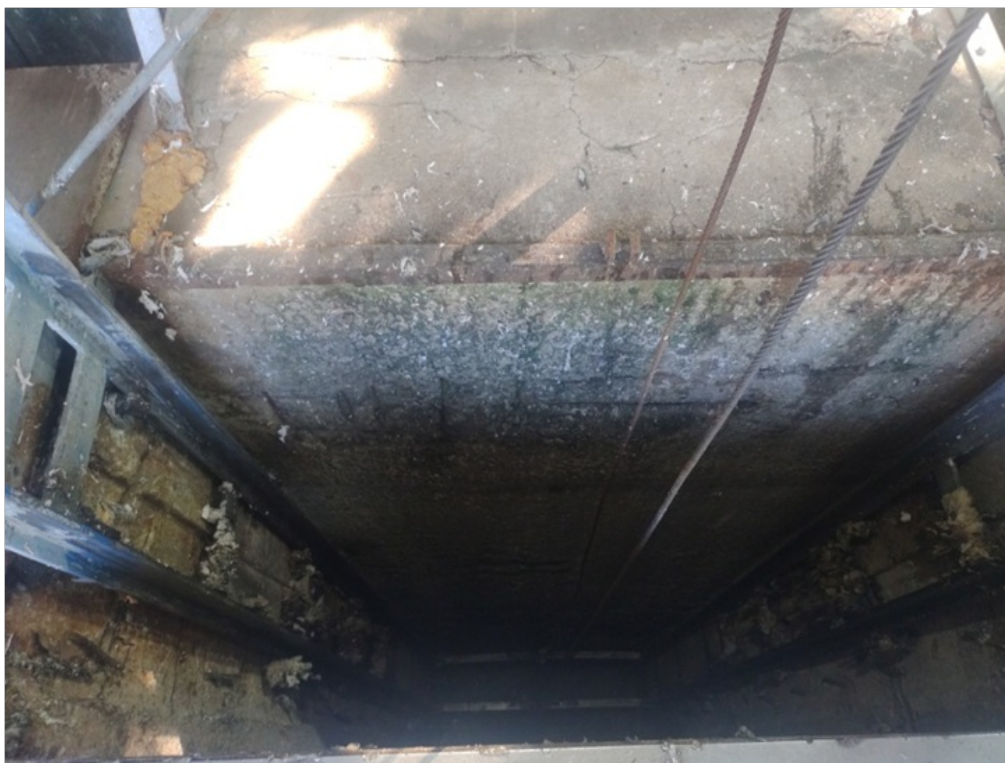
Foto 5 – Poço de gradeamento

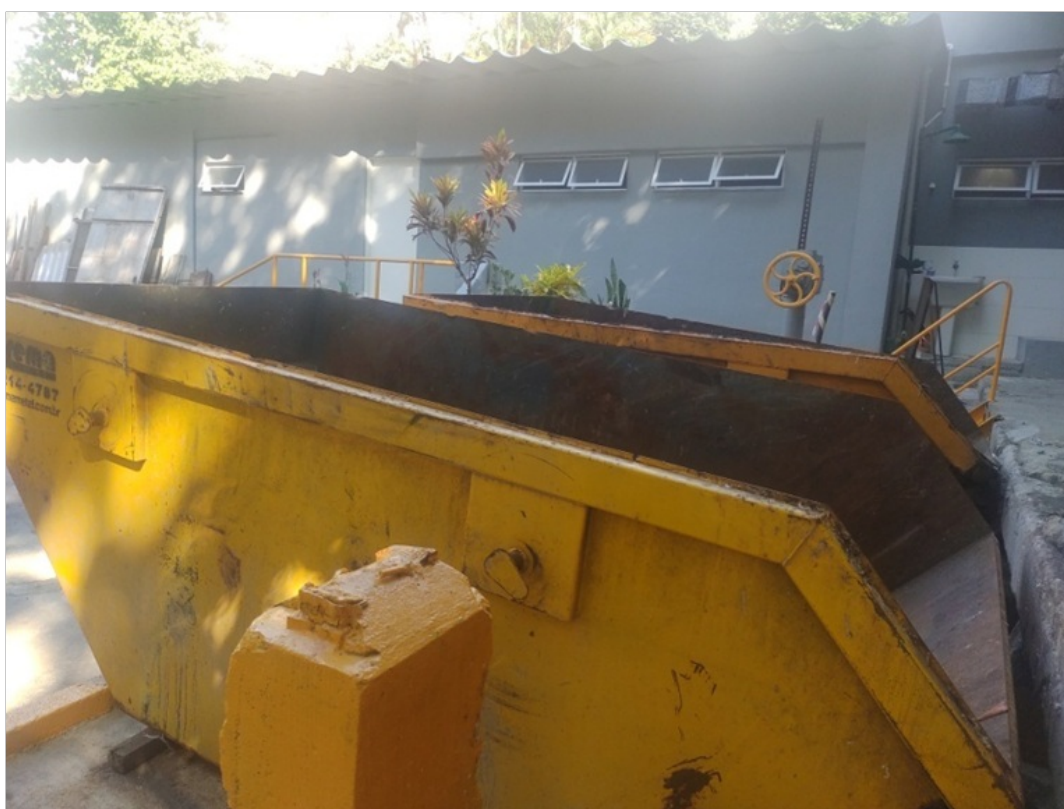
Foto 6 – Caçamba para descarte de resíduos.

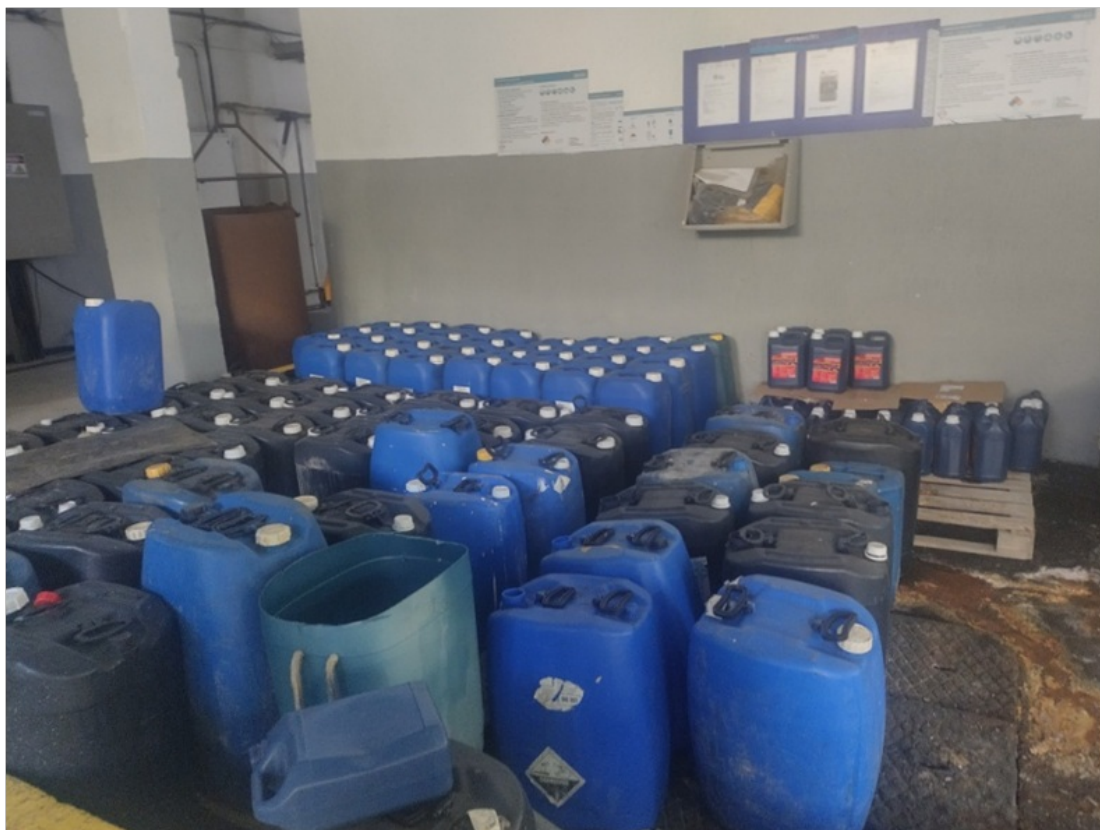
Foto 7 – Produtos químicos

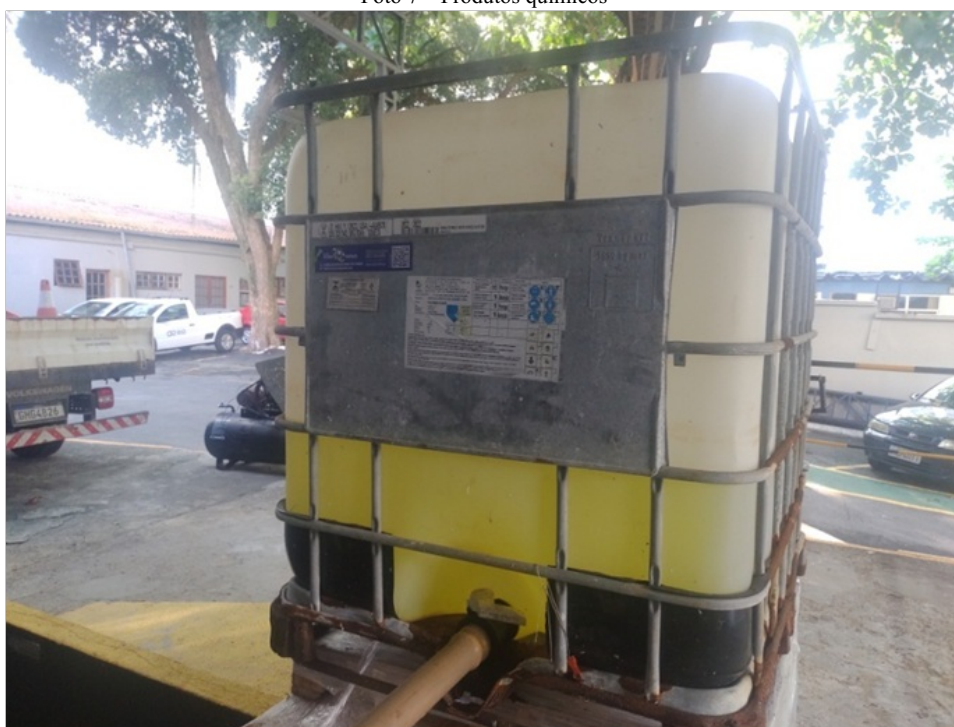
Foto 8 – Tanque de hipoclorito

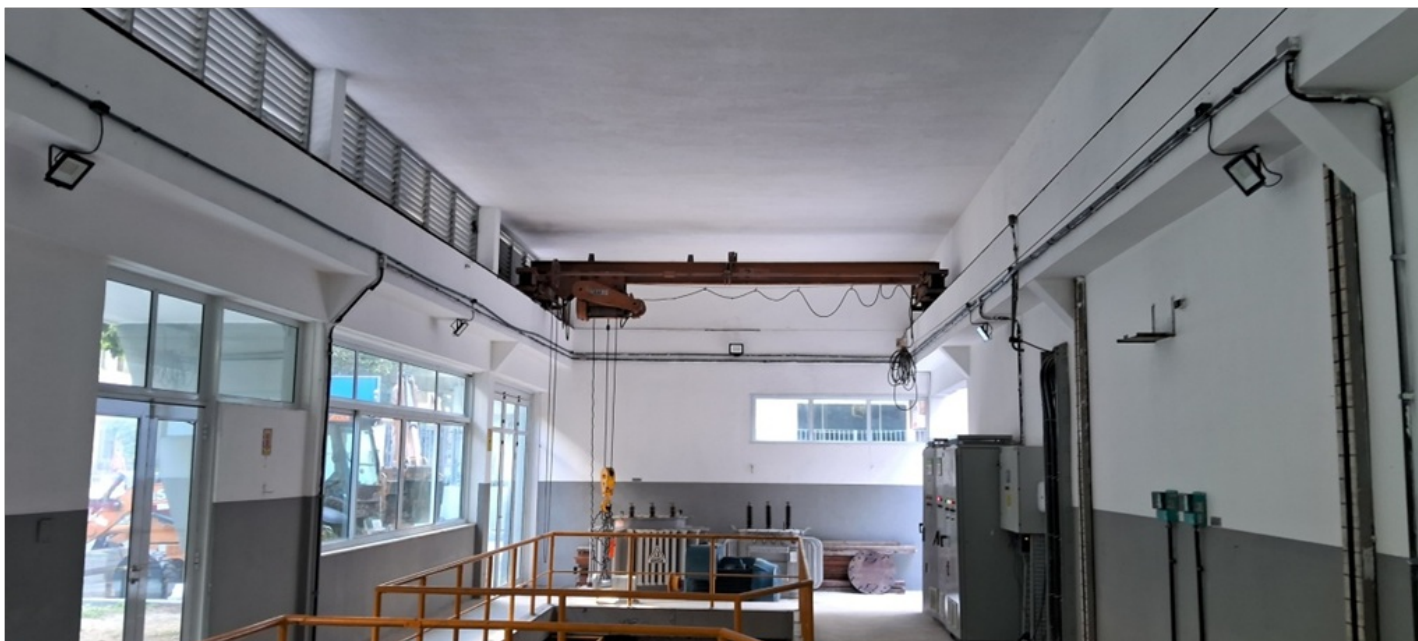
Foto 9 – Hall de operação

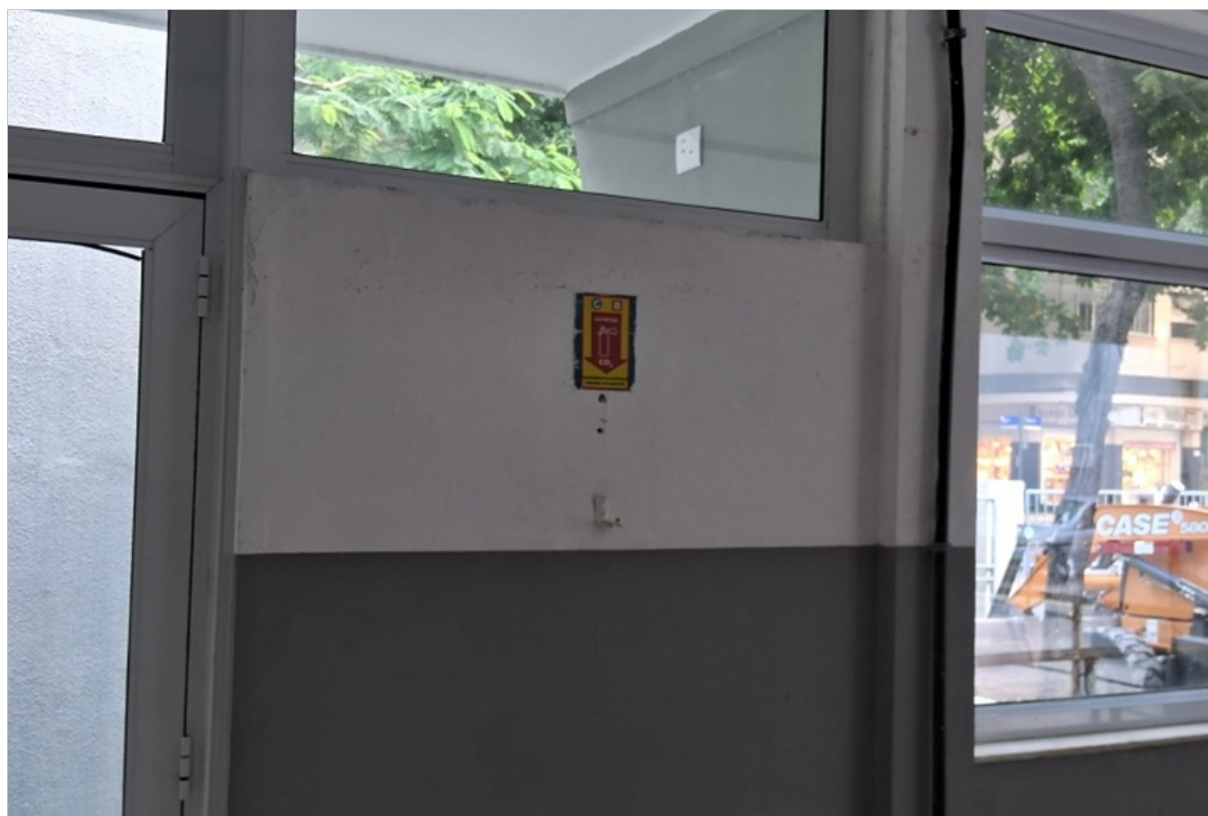
Foto 10 – Local para extintor, sem extintor hall de operação

A concessionária deverá sanar as não conformidades que foram constatadas pela equipe da AGENERSA. Adicionalmente recomenda-se que seja solicitado que a empresa apresente o histórico de manutenções da estação elevatória.

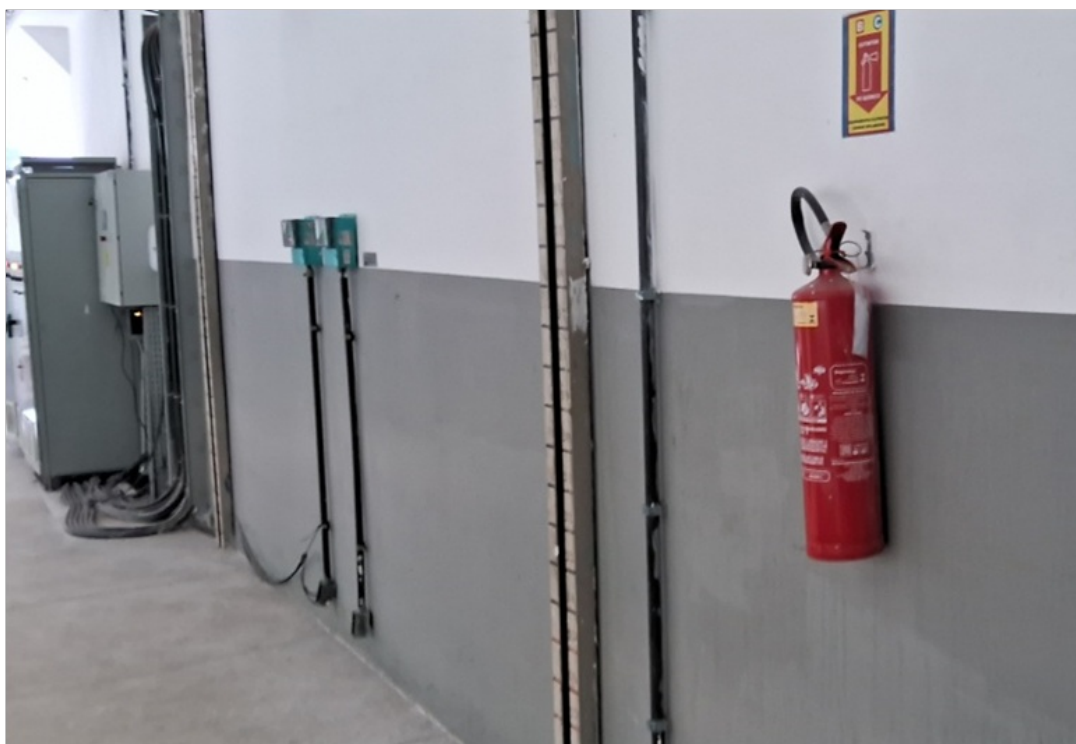
Foto 11 – Extintor hall de operação

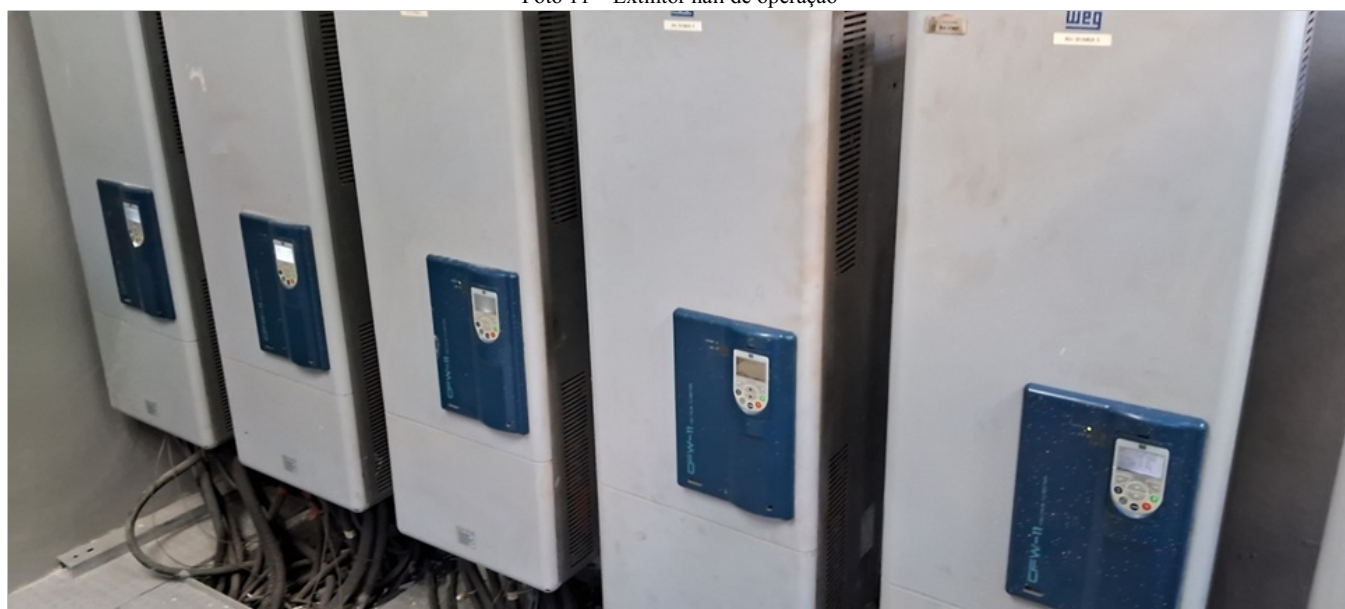
Foto 12 – Inversores de frequência

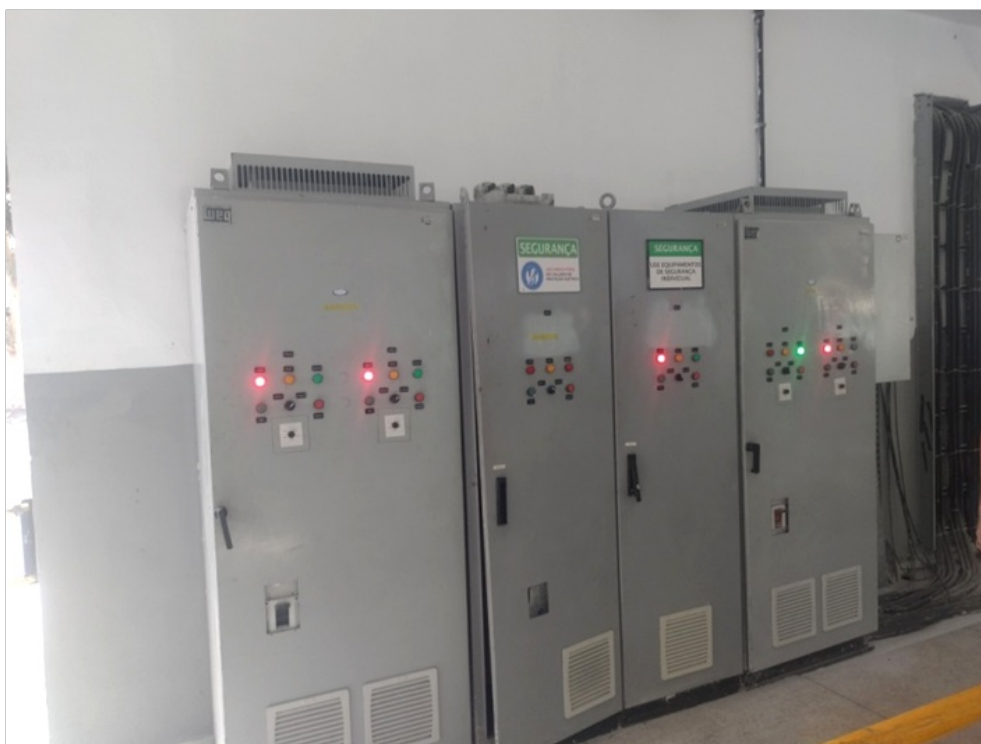
Foto 13 - Quadros de comando

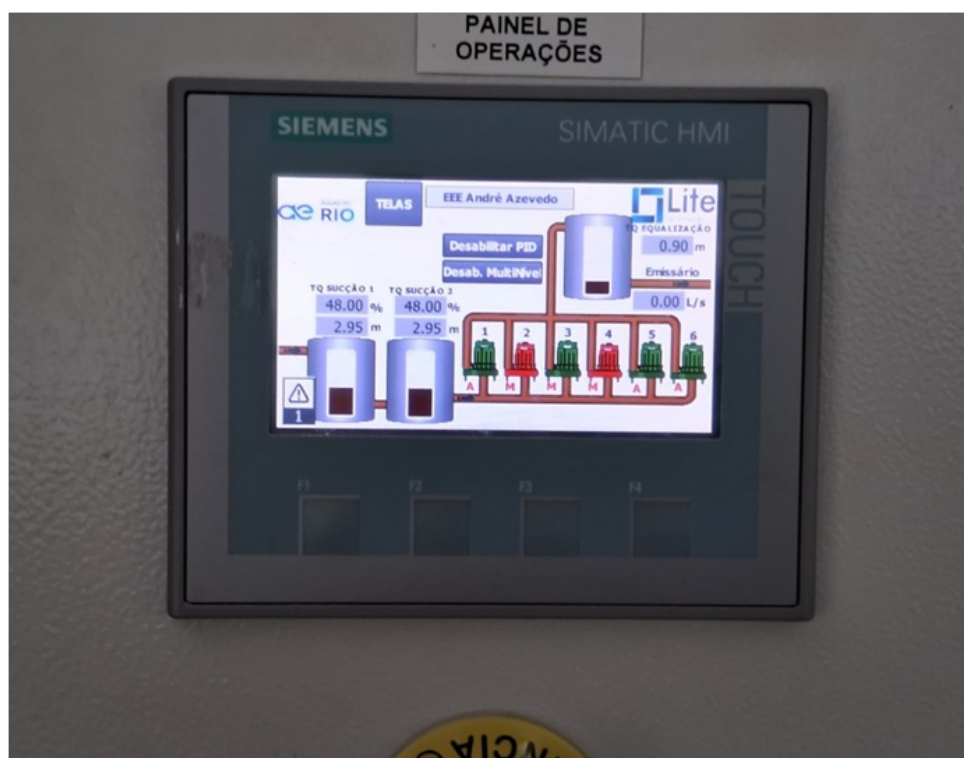
Foto 14 – Painel de operação

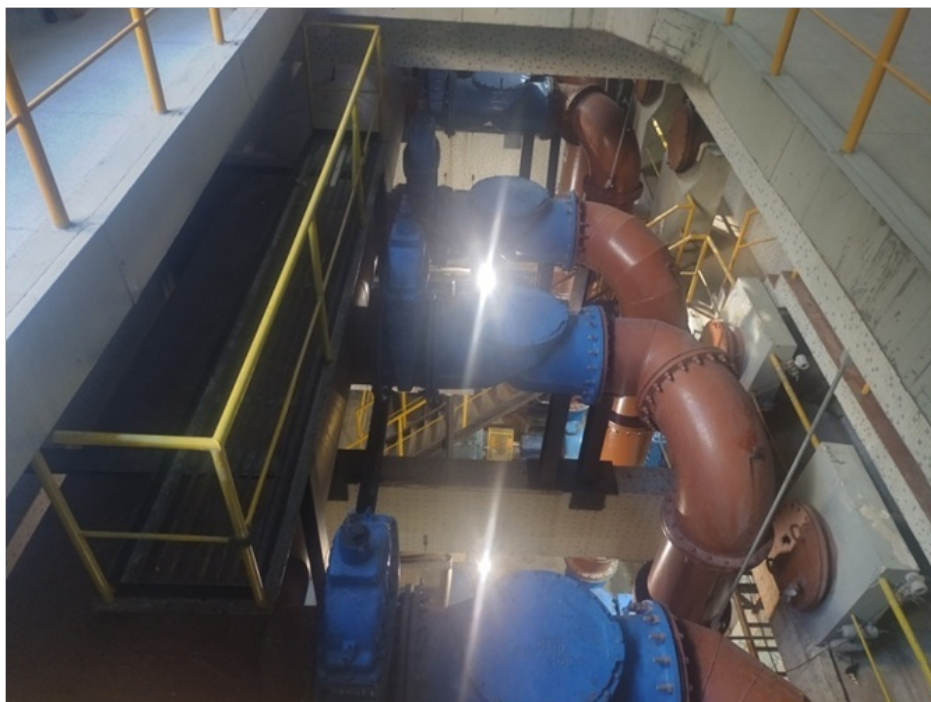
Foto 15 – Barrilete tubulação de recalque

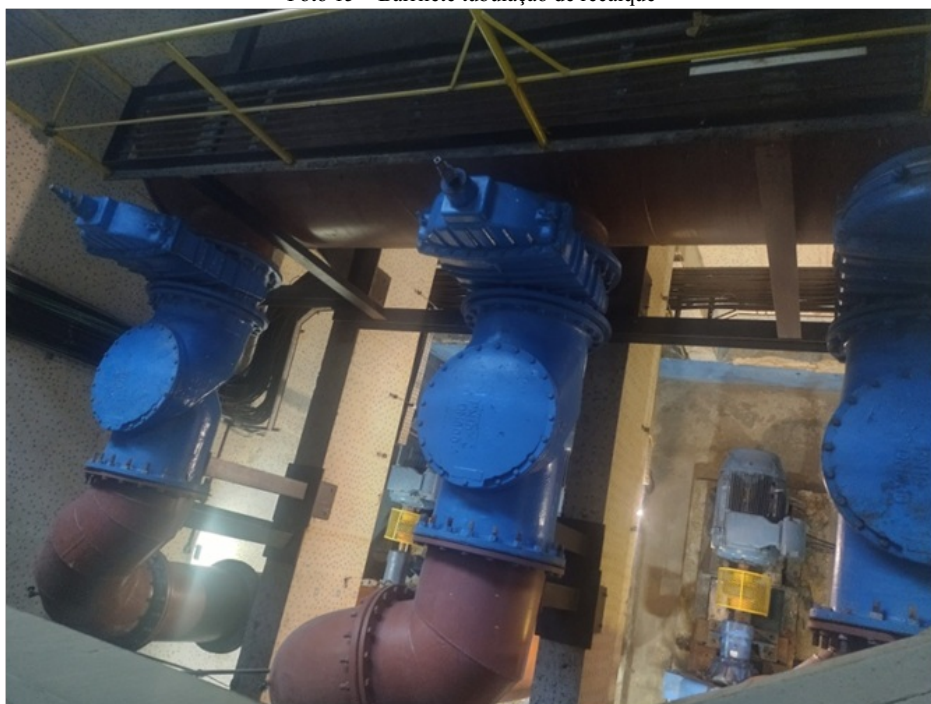
Foto 16 – Barrilete tubulação de recalque

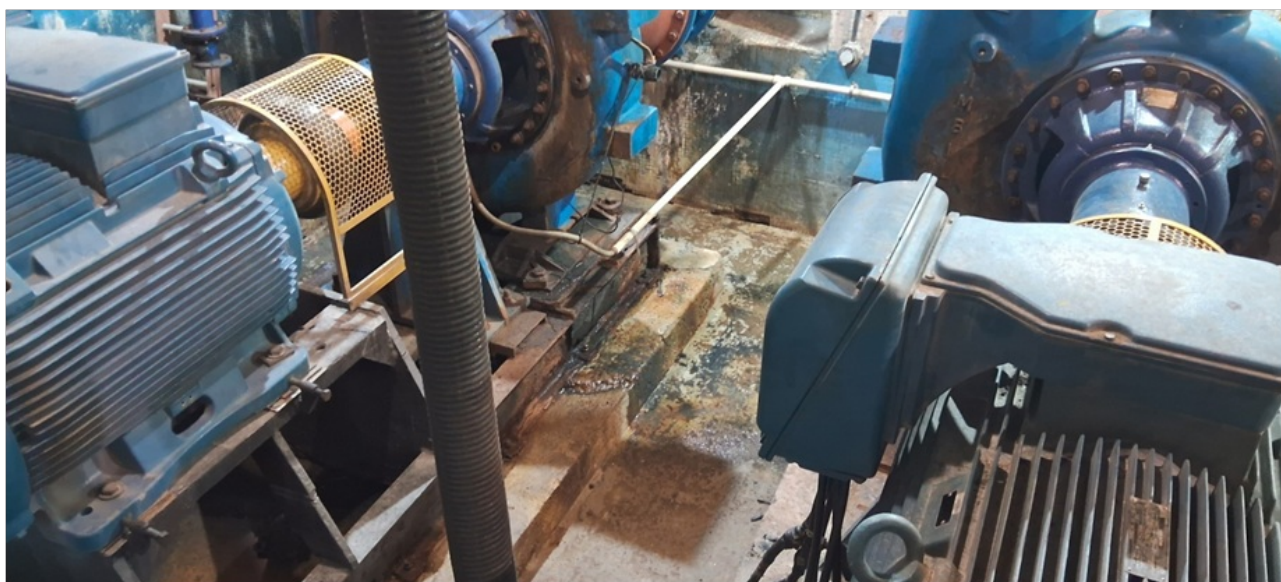
A elevatória possui vazão de projeto 5.700 L/s e projetada para instalação de seis conjuntos motor bomba. No dia da fiscalização 5 conjuntos motor bomba estavam instalados, 4 estavam operantes, que funcionam conforme a variação do nível do efluente no poço de sucção. Um dos conjuntos apresentava um aparente vazamento (Foto 17) . O acionamento é feito de forma automatizada, com uso de inversor de frequência (Foto 12) e há telemetria para o centro de comando e controle da concessionária. As tubulações dos barrilete de sucção são de DN600mm e DN700mm, já a de recalque é de DN600 . Saem da estação com destino caixa de confluência do Emissário Submarino de Ipanema com uma linha de recalque em PEAD, de DN 1500mm, com 850m de comprimento (Foto 15 e 16). Como contingência para possíveis inundações, a elevatória conta com uma bomba dreno instalada na sala das bombas (Foto 18). Em seu pátio está instalado um lavador de gases, que tem como principal objetivo eliminar os odores dos gases gerados pelos efluentes nas tubulações que chegam à elevatória (Foto 19).

Foto 17 – Conjunto motor bomba, com provável vazamento

| ESTAÇÃO ELEVATÓRIA (Esgoto) | | | |
|---|---|---|---|
| Existem sinais de vazamento na EEEB? | | X | Motor-bomba |

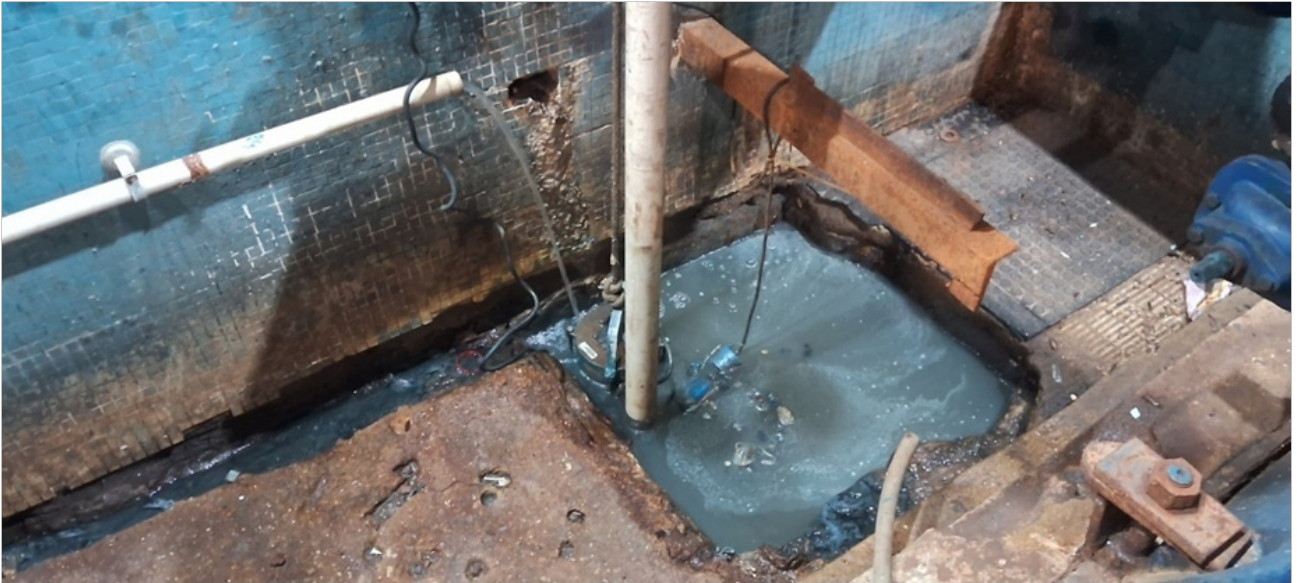
Foto 18 – Bomba submersa “sapo”

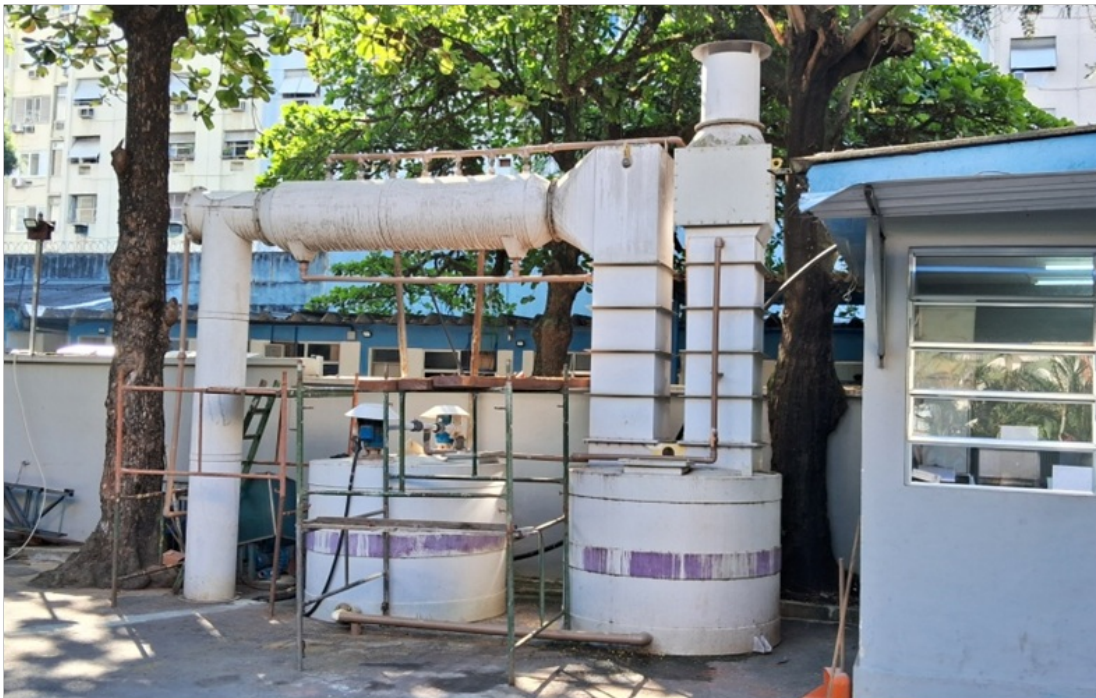
Foto 19 – Lavador de gases
