### **RELATÓRIO DE FISCALIZAÇÃO AGENERSA/CASAN Nº 094/2024**

| <b>Local Fiscalizado</b> | Av. Nilo Peçanha, 1976 - Parque Lafaiete / Duque de Caxias | | |
| <b>Objetivo da Fiscalização</b> | Vistoria da operação de Estação Elevatória de Água Tratada | | |

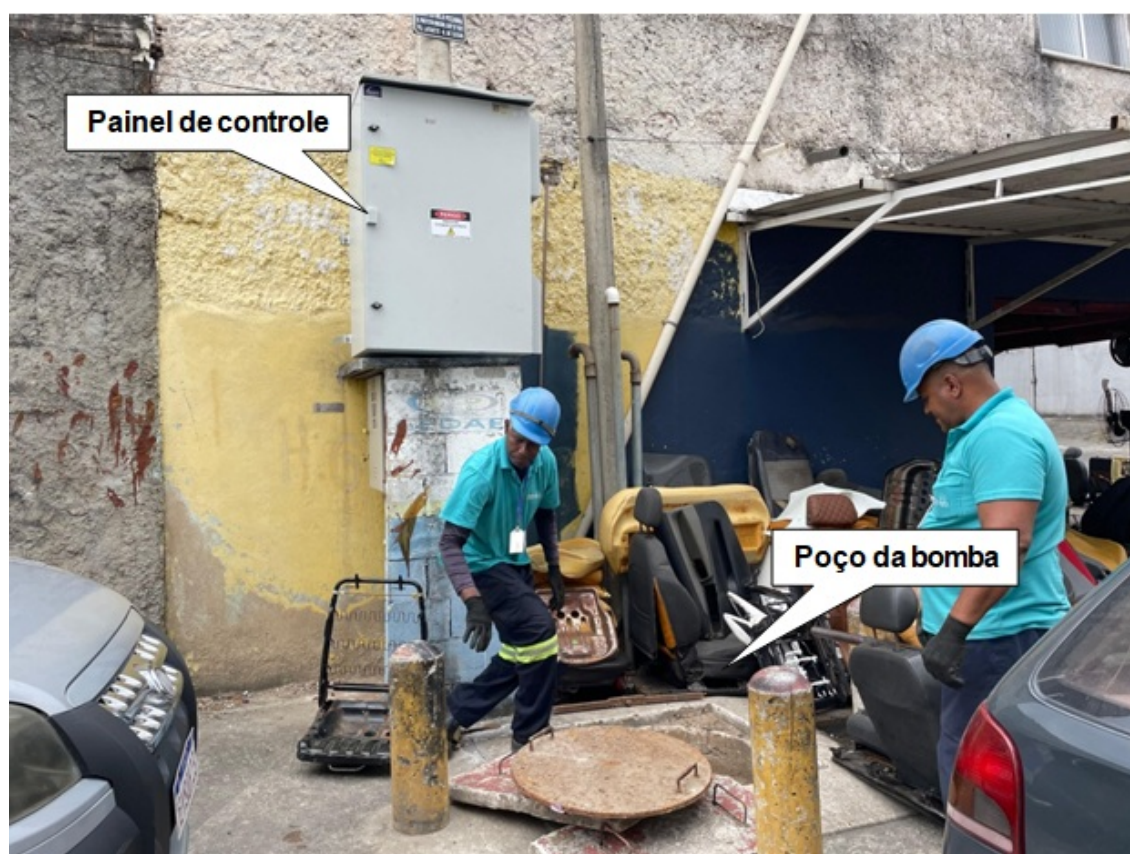
A Estação Elevatória de Água Tratada (EEAT 294) (foto 1) fiscalizada é de responsabilidade da Concessionárias Águas do Rio – Bloco 4, tendo como função proporcionar pressão para a distribuição em marcha para a população do bairro Parque Lafaiete, com manobra para distribuição de duas localidades.

Foto 1 - Localização da EEAT na calçada da via pública.

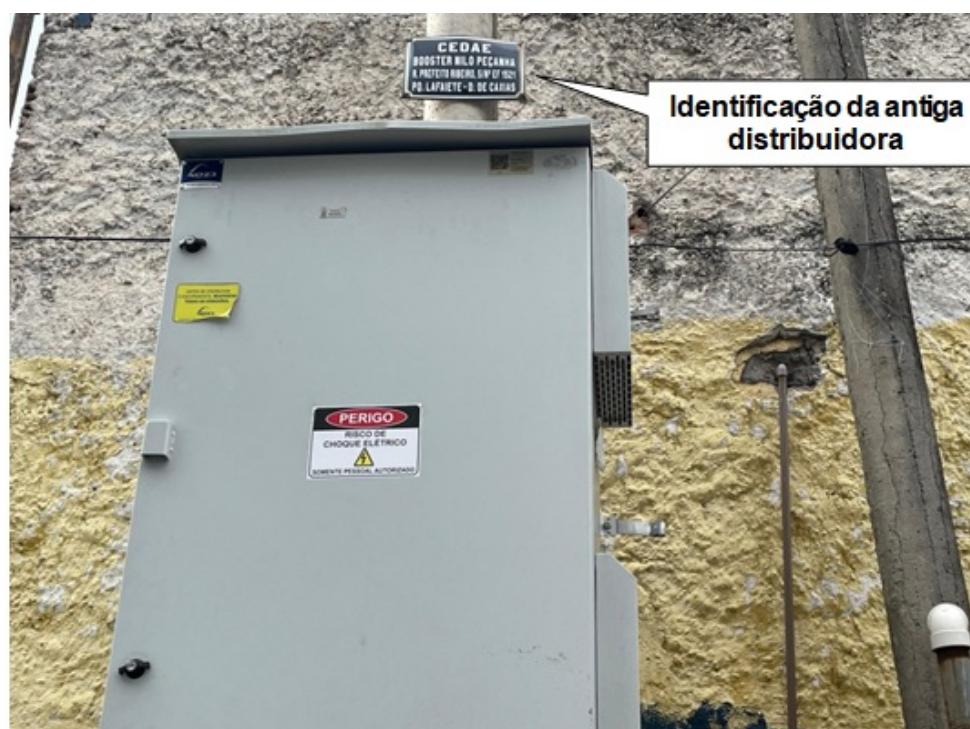
A EEAT – Nilo Peçanha possui identificação, porém em nome da antiga distribuidora (CEDAE) (foto 2), dispõe de um conjunto motobomba com potência de 40 cavalos estando situado em um abrigo subterrâneo, na calçada de uma via pública, protegida por tampo de concreto e de aço. A tubulação de entrada e saída possui DN 100. O conjunto motobomba estava operante no momento da vistoria e havia um pouco de água no poço da motobomba, que segundo os colaboradores da Concessionária, era proveniente de chuvas (foto 3). O conjunto motobomba possui válvula de retenção

Foto 2 – EEAT com identificação da antiga distribuidora CEDAE.

| ESTAÇÃO ELEVATÓRIA (Água) | | | |
|---|---|---|---|
| Existe identificação da estação elevatória (EEAT)? | X | | Desatualizada |

- Ø - Providenciar a atualização da identificação da unidade;
- Ø - Providenciar a retirada da água no poço da motobomba e barrilete;
- Ø - Providenciar registros *in loco* de manutenções realizadas.

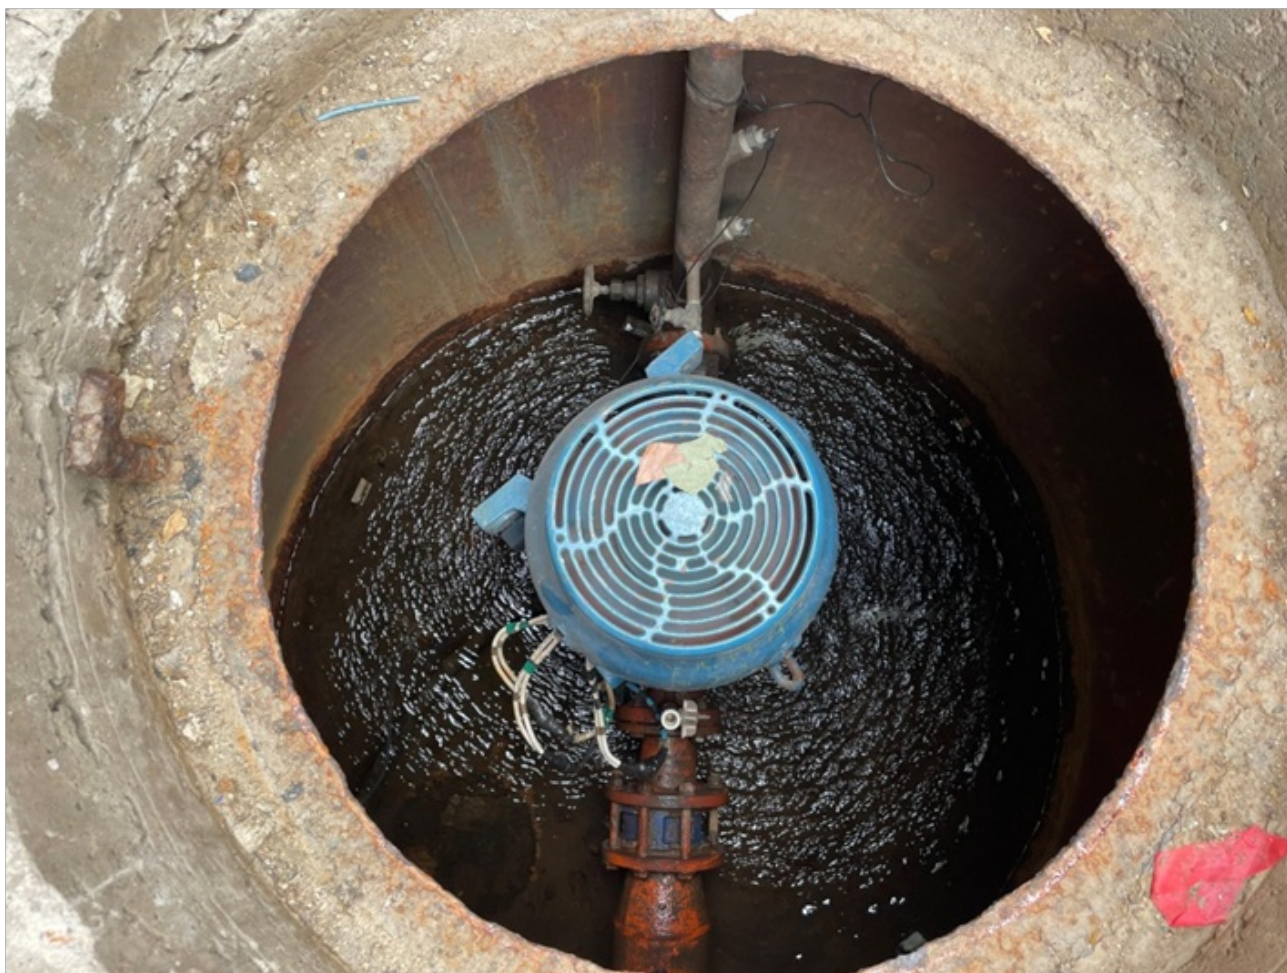
Foto 3 – Abrigo subterrâneo do conjunto motobomba com a presença de água proveniente de chuva.

| ESTAÇÃO ELEVATÓRIA (Água) | | | |
|---|---|---|---|
| Existem sinais de vazamento na EEAT? | | X | Foi informado que a água no poço da motobomba era proveniente de chuvas |

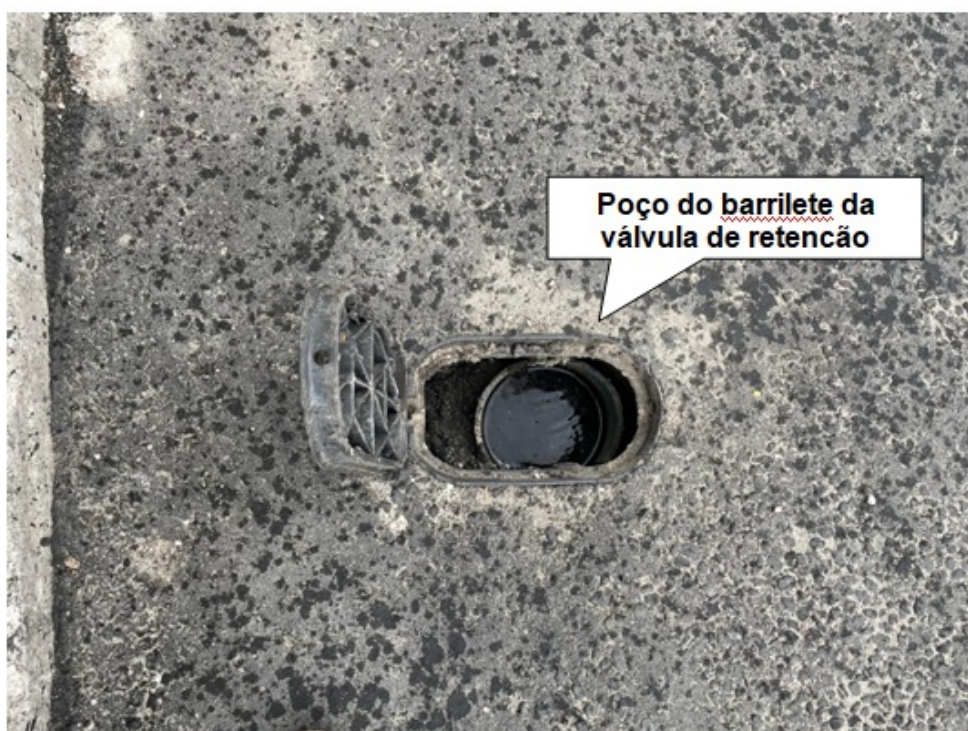
Poço do barrilete da  
válvula de retenção

Foto 4 – Poço do barrilete onde se encontra a válvula de retenção com presença de água.

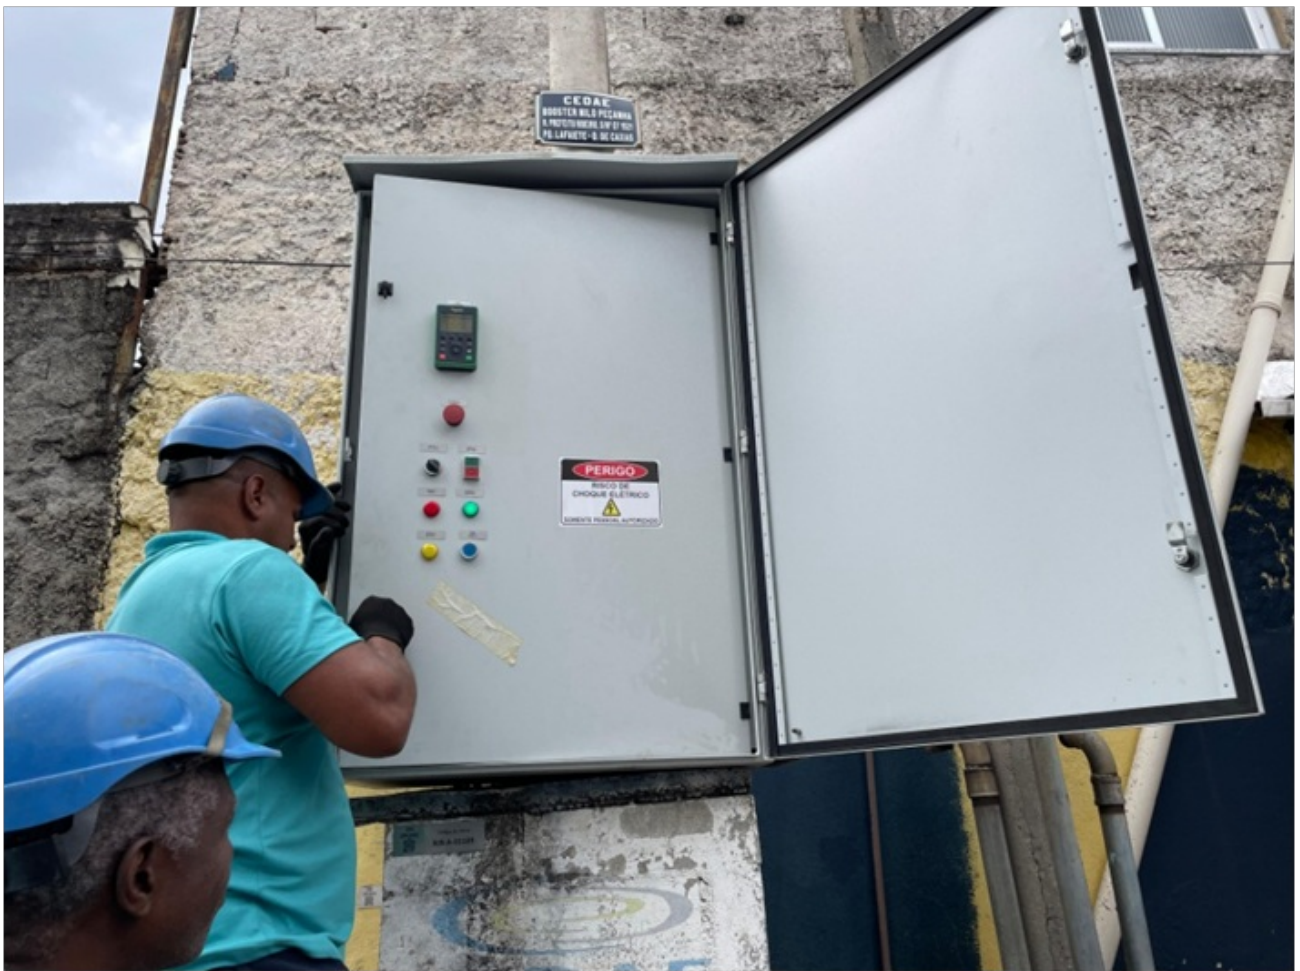
O abrigo do painel de controle da elevatória encontra-se em ótimo estado de conservação assim como os equipamentos elétricos, possui iluminação artificial, encontrava-se trancado, com acesso restrito a pessoas autorizadas e possui a devida sinalização de risco de choque elétrico (fotos 4 e 5).

Foto 5 - Abrigo do painel de controle em ótimo estado de conservação.

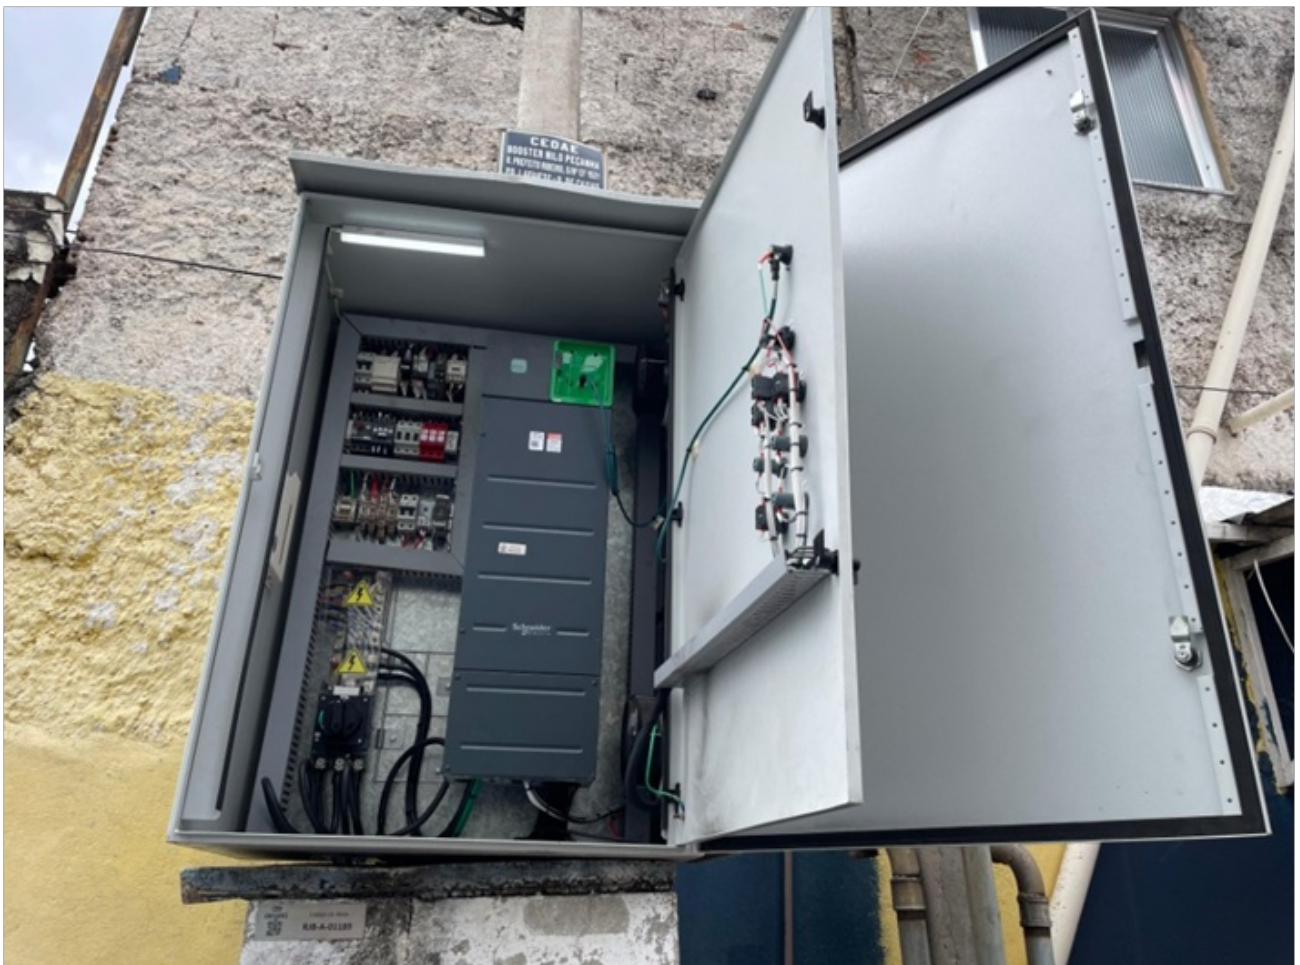
Foto 6 – Interior do abrigo do painel de controle com equipamentos em ótimo estado de conservação.

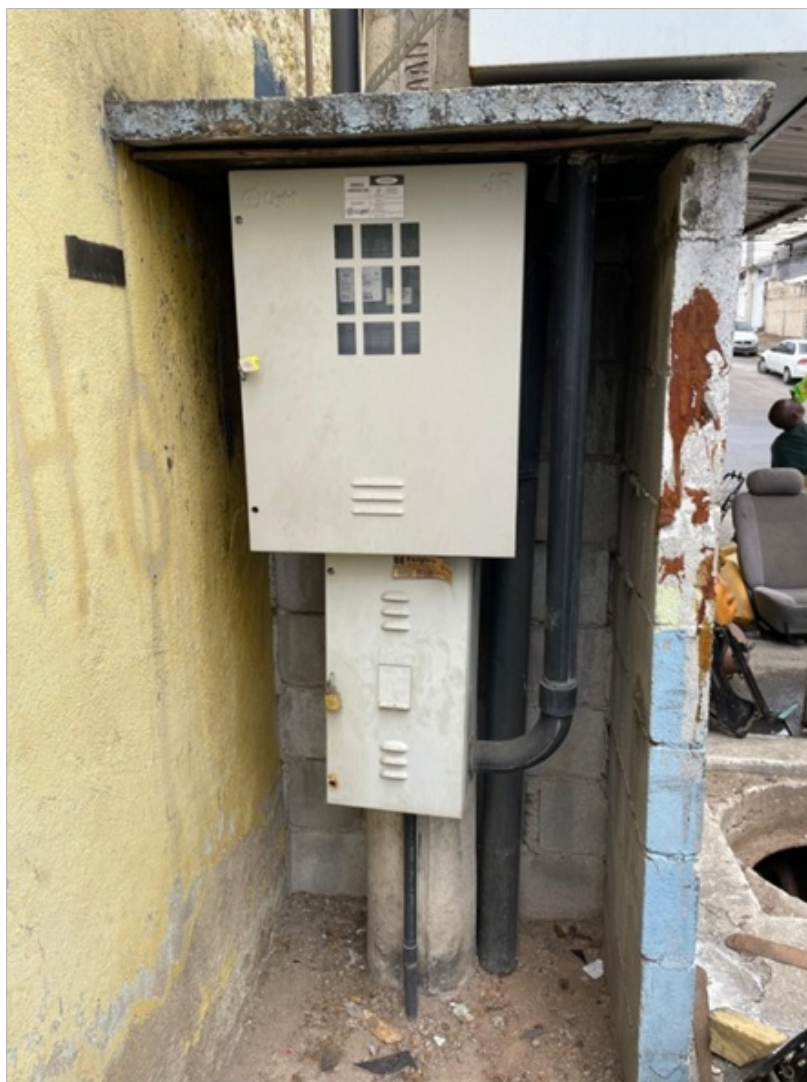
Foto 7 – Abrigo do painel elétrico da EEAT devidamente trancado.
