Governo do Estado do Rio de Janeiro  
Agência Reguladora de Energia e Saneamento Básico do Estado do Rio de Janeiro  
Câmara Técnica de Saneamento

## **RELATÓRIO DE FISCALIZAÇÃO AGENERSA/CASAN Nº 095/2024**

| <b>Local Fiscalizado</b> | Rua Neves, Parque Araruama, São João de Meriti | | |
| <b>Objetivo da Fiscalização</b> | Vistoria da operação de Estação Elevatória de Água Tratada | | |

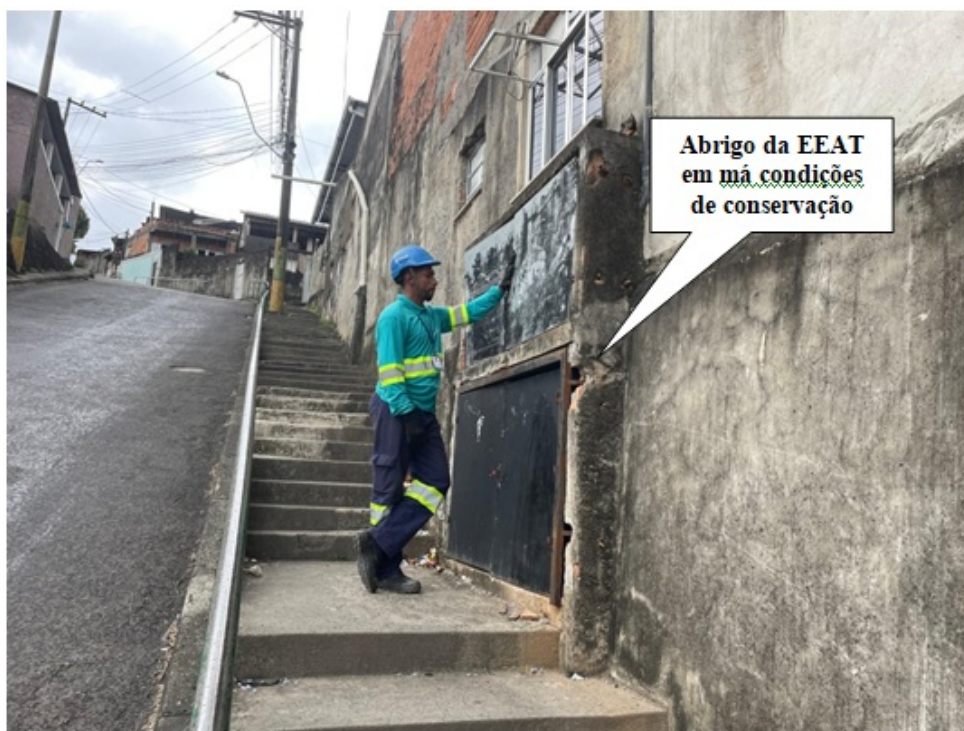
A EEAT – Tiete não possui identificação e está situada na calçada da via pública, o abrigo do conjunto motobomba e do painel de controle estão em mau estado de conservação (foto 1), a estrutura de alvenaria está deteriorada e as portas não estavam corretamente trancadas (foto 2), o que possibilita a abertura por qualquer pessoa não autorizada. Quando da abertura do abrigo pelo colaborador da Concessionária, as portas do abrigo tiveram que ser seguradas pelo mesmo para não cair no chão

Foto 1 - Localização da EEAT na calçada da via pública.

- Providenciar a identificação da unidade;
- Providenciar uma reforma do abrigo, conserto das portas e trancamento adequado;
- Providenciar sinalização de risco de choque elétrico;
- Providenciar registros *in loco* de manutenções realizadas.

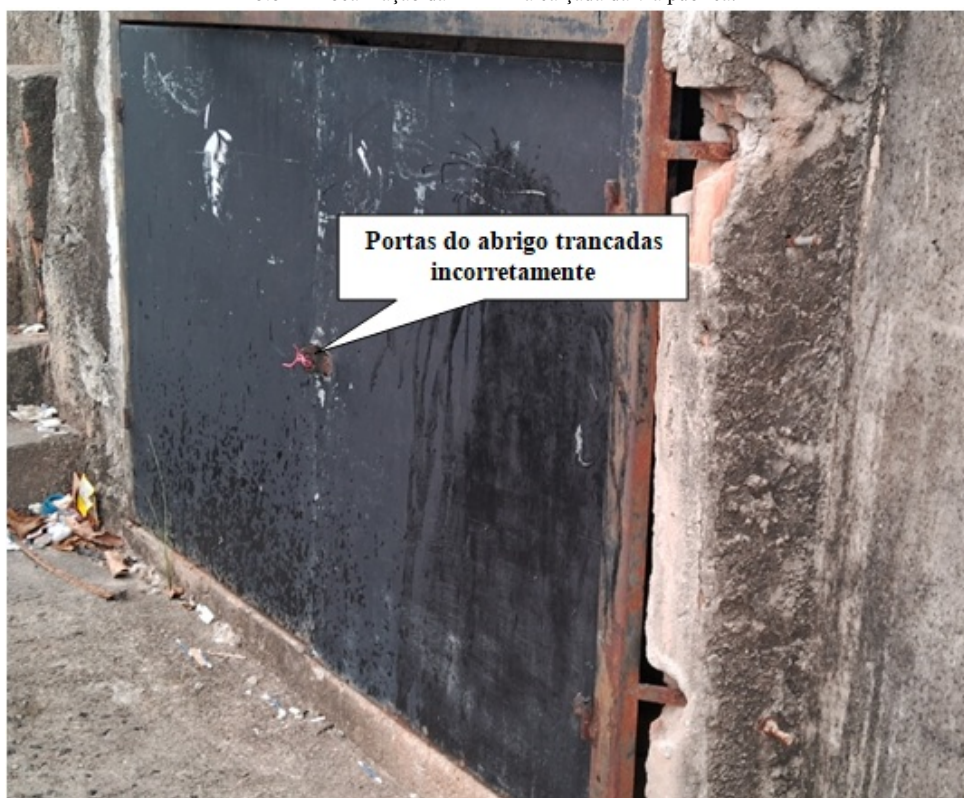
Foto 2 – Abrigo da motobomba fechado com um pedaço de fio.

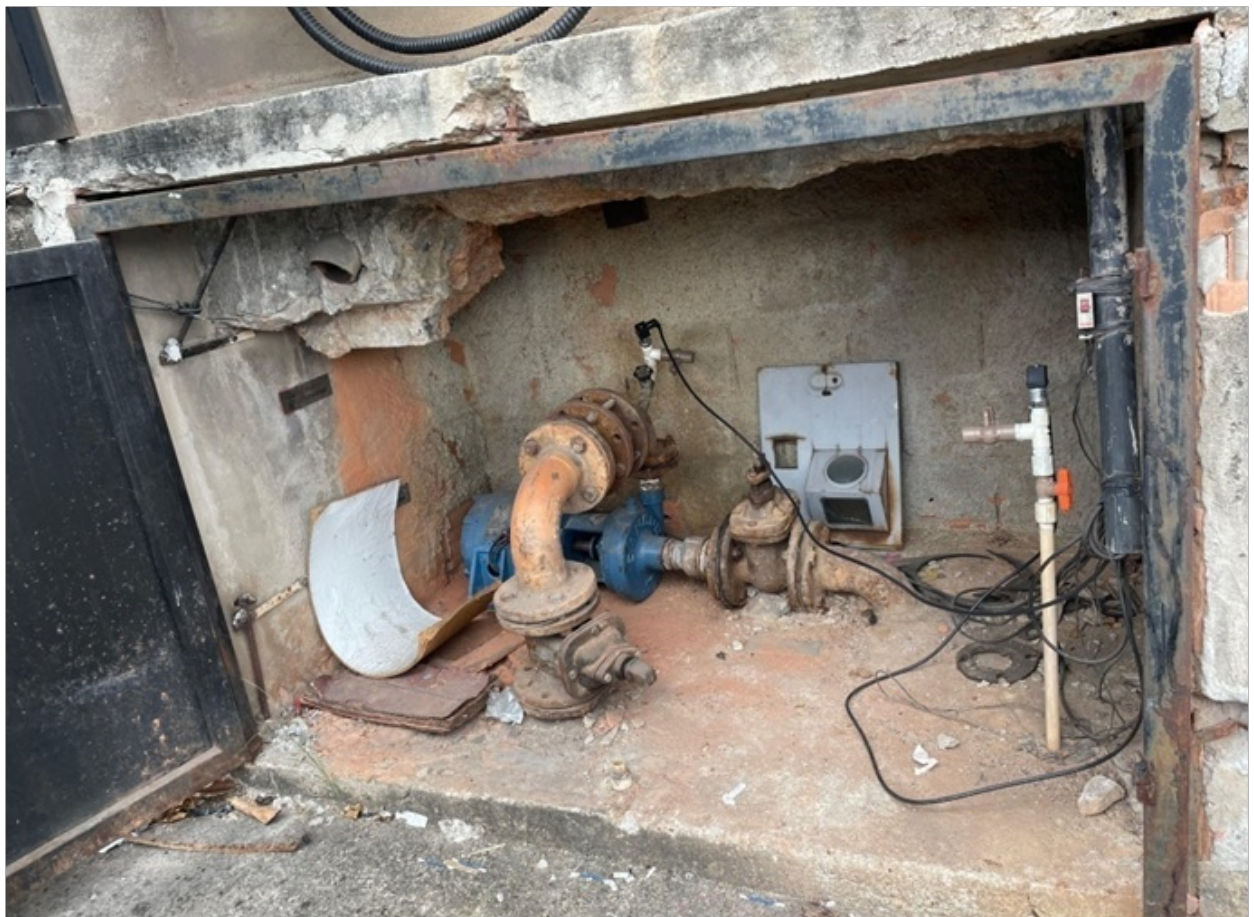
A EEAT dispõe de um conjunto motobomba automatizado com potência de 5,5 cavalos em bom estado de conservação, possui válvula de retenção e não possui motobomba reserva (fotos 3 e 4), a tubulação possui DN 100 tanto na entrada quanto na saída. A motobomba estava operante no momento da vistoria e foi aferida a pressão através de manômetro fornecido pela Concessionária e verificou-se que a pressão de retaguarda era de aproximadamente 6 mca e a de recalque era de aproximadamente 37 mca (fotos 5 e 6). A EEAT em questão opera sem manobras.

Foto 3 – Abrigo do conjunto motobomba aberto com a presença de resíduos.

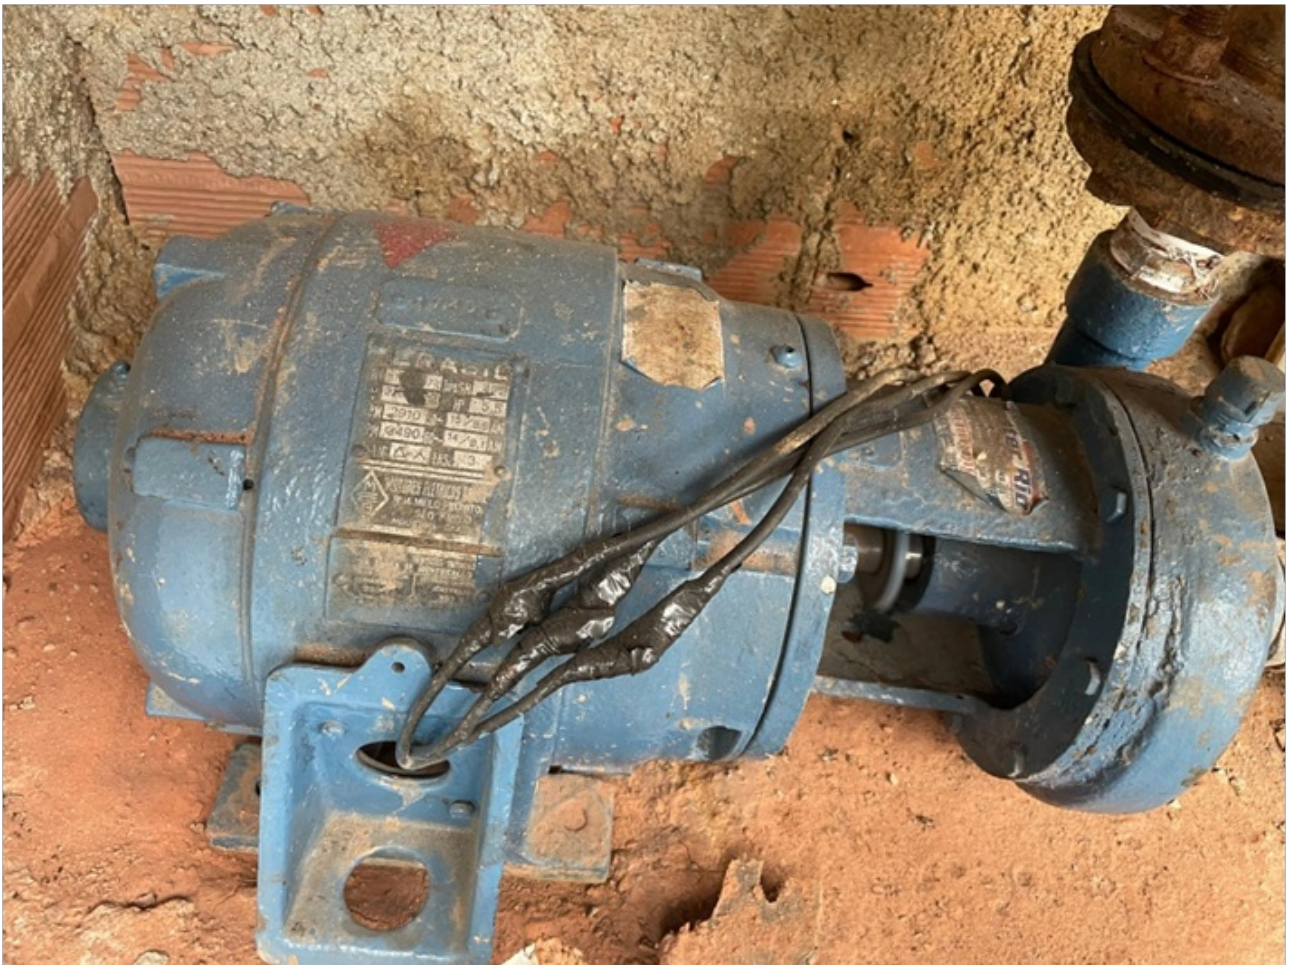
Foto 4 – Motobomba da EEAT.

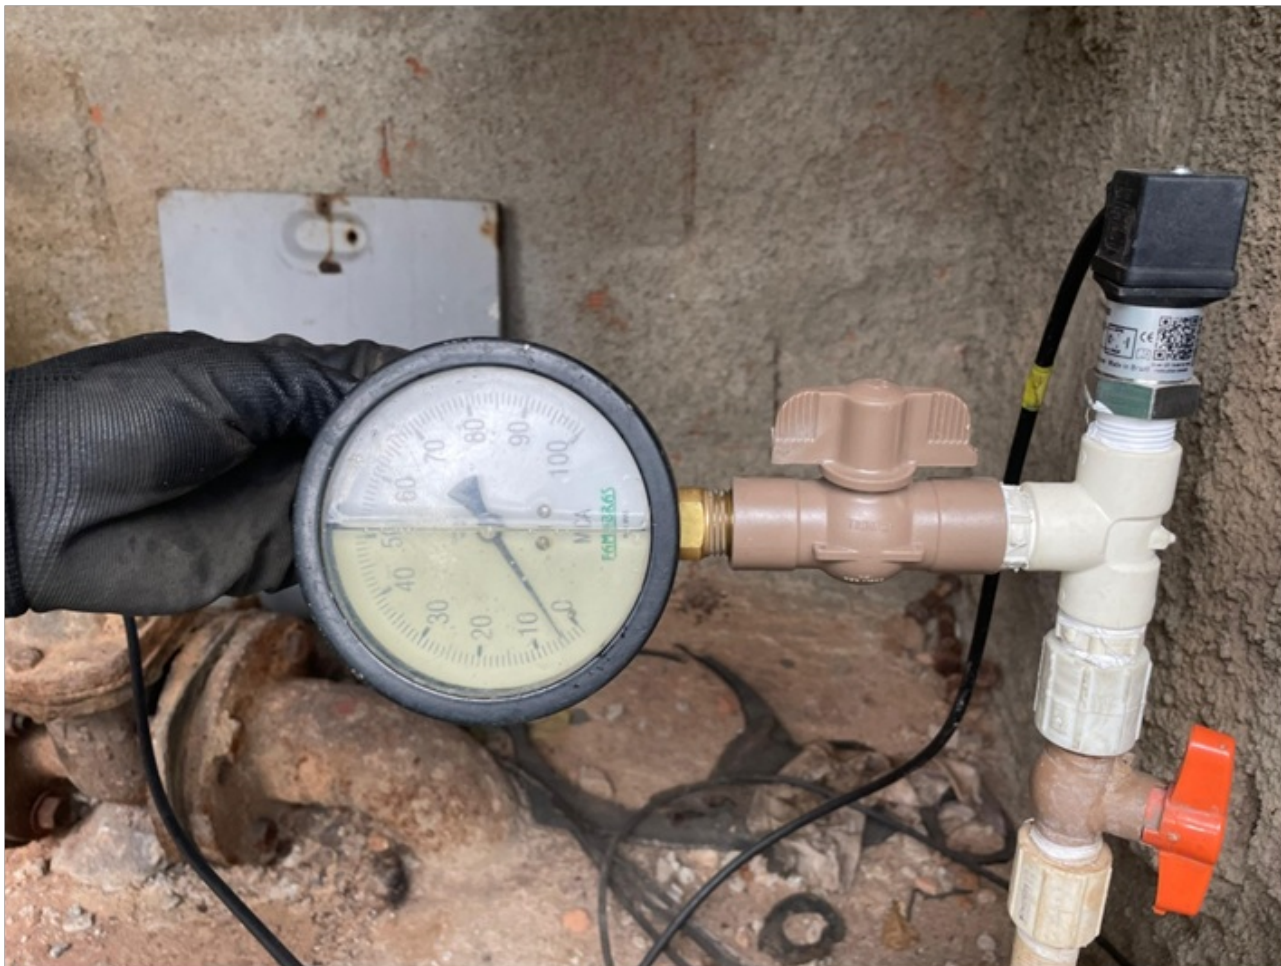
Foto 5 – Aferição da pressão de retaguarda.

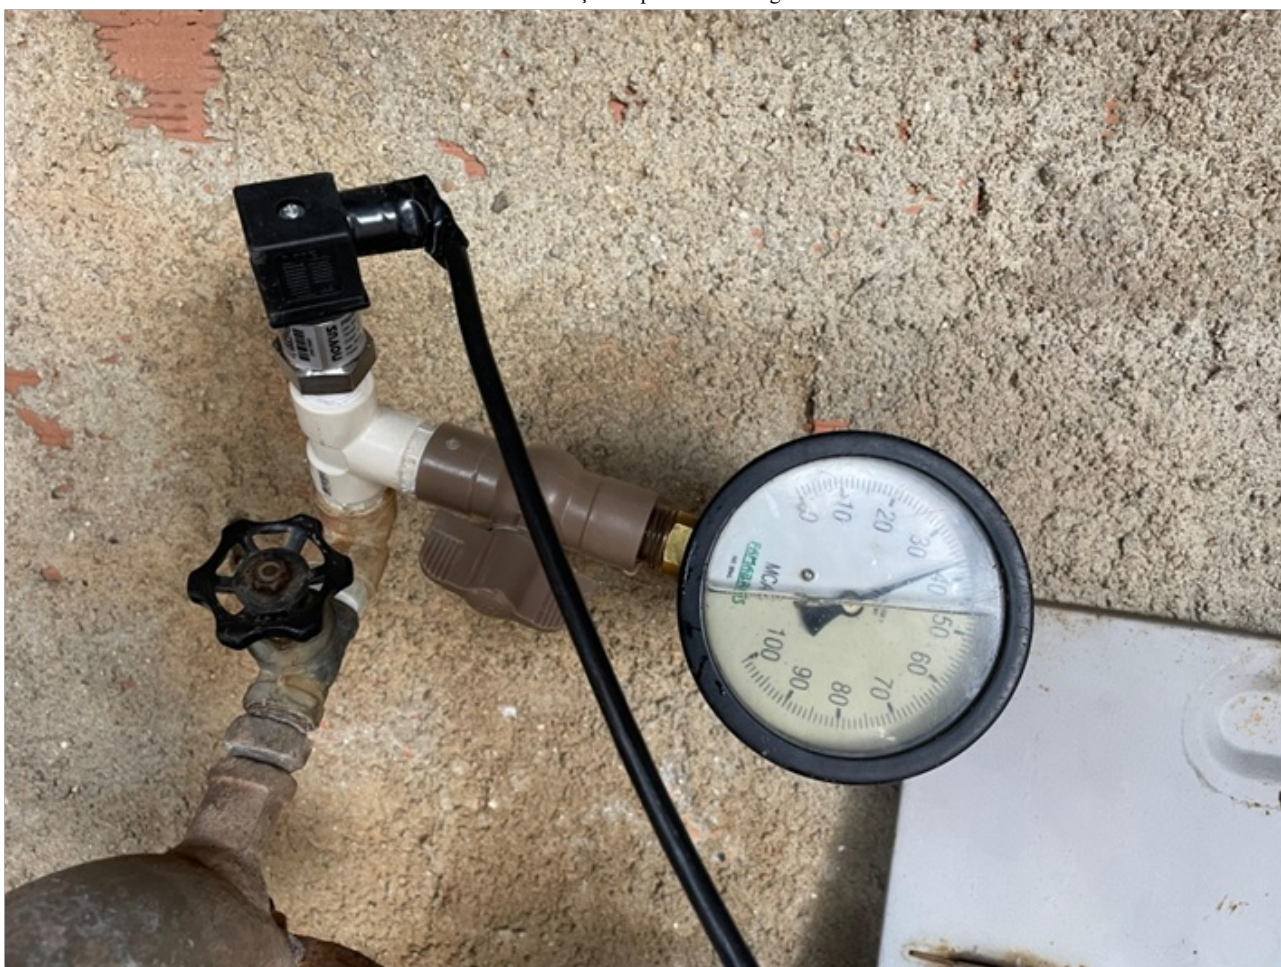
Foto 6 – Aferição da pressão de recalque.

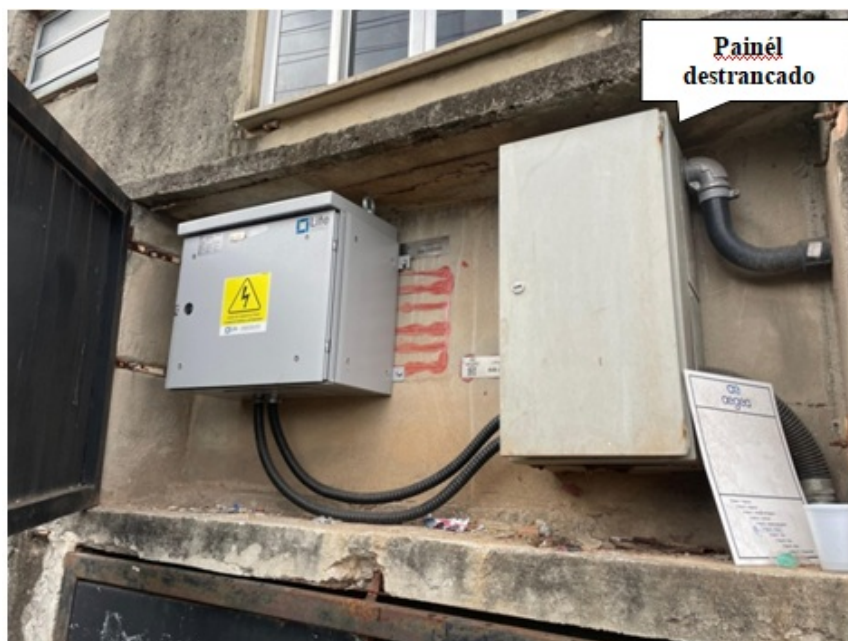
Os painéis de controle da elevatória encontravam-se em bom estado de conservação assim como os equipamentos elétricos, porém um dos painéis encontrava-se destrancado e sem sinalização de risco de choque elétrico, o outro painel estava trancado com acesso restrito a pessoas autorizadas e possui a devida sinalização de risco de choque elétrico, porém os colaboradores não abriram este painel para a fiscalização por não possuírem a chave adequada no momento da vistoria (fotos 7 e 8).

Foto 7 – Painéis de controle da EEAT em bom estado de conservação, o da esquerda possuindo sinalização e corretamente trancado e o da direita encontrava-se destrancado e sem sinalização.

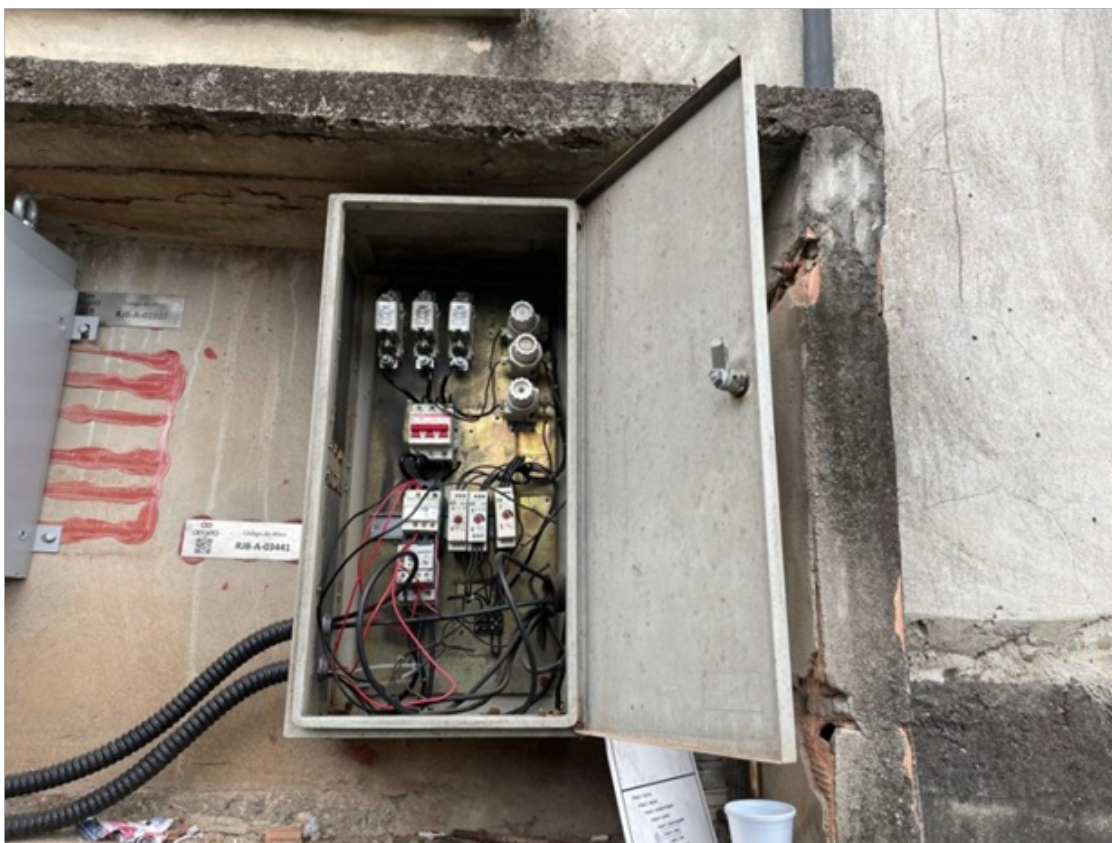
Foto 8 – Painel destrancado e sem sinalização de risco de choque elétrico.
