## RELATÓRIO DE FISCALIZAÇÃO AGENERSA/CASAN Nº 099/2024

| <b>Processo:</b> | 480002/002997/2024 | <b>Data</b> | 20/05/2024 |
| <b>Local Fiscalizado</b> | Estrada do Boiuna nº 87 frente, Taquara, Jacarepaguá, Rio de Janeiro, RJ | | |
| <b>Tipo da Ocorrência</b> | Baixa pressão manométrica | | |

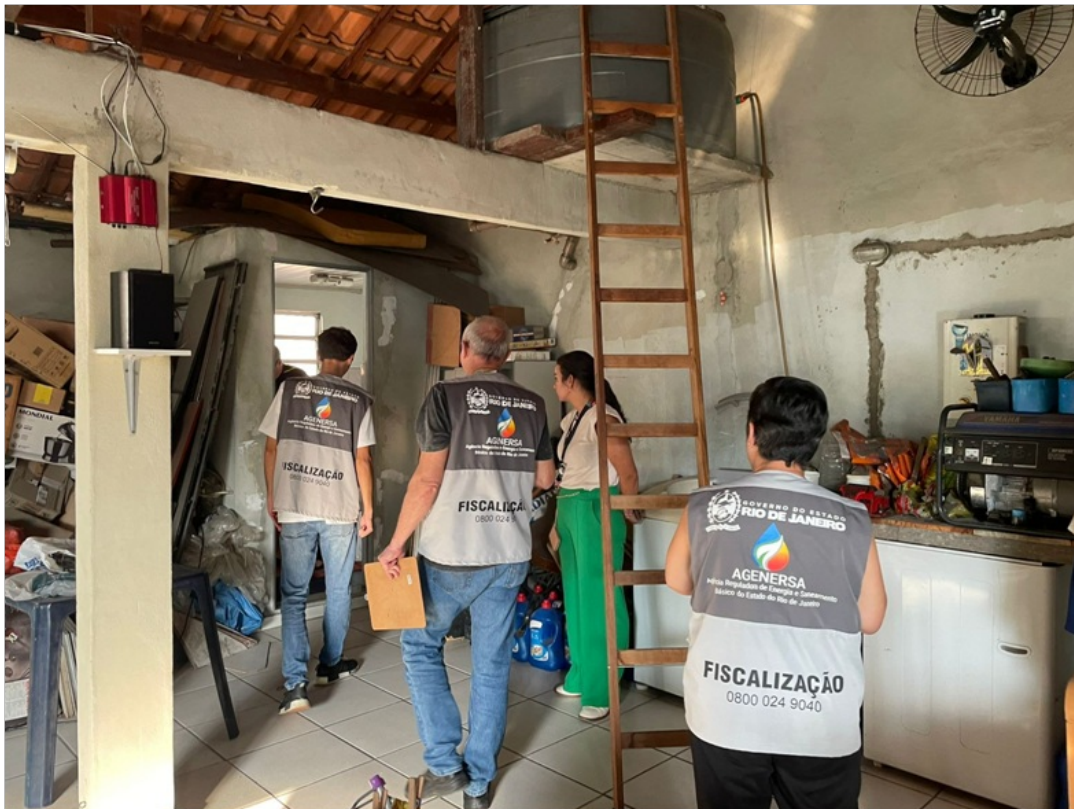
ü tem somente reservatórios superiores acima do terceiro pavimento, com capacidade total aproximada de 1500 litros (foto 1);

Foto 1 – Equipe da fiscalização da CASAN no terceiro andar do imóvel nº 87 frente

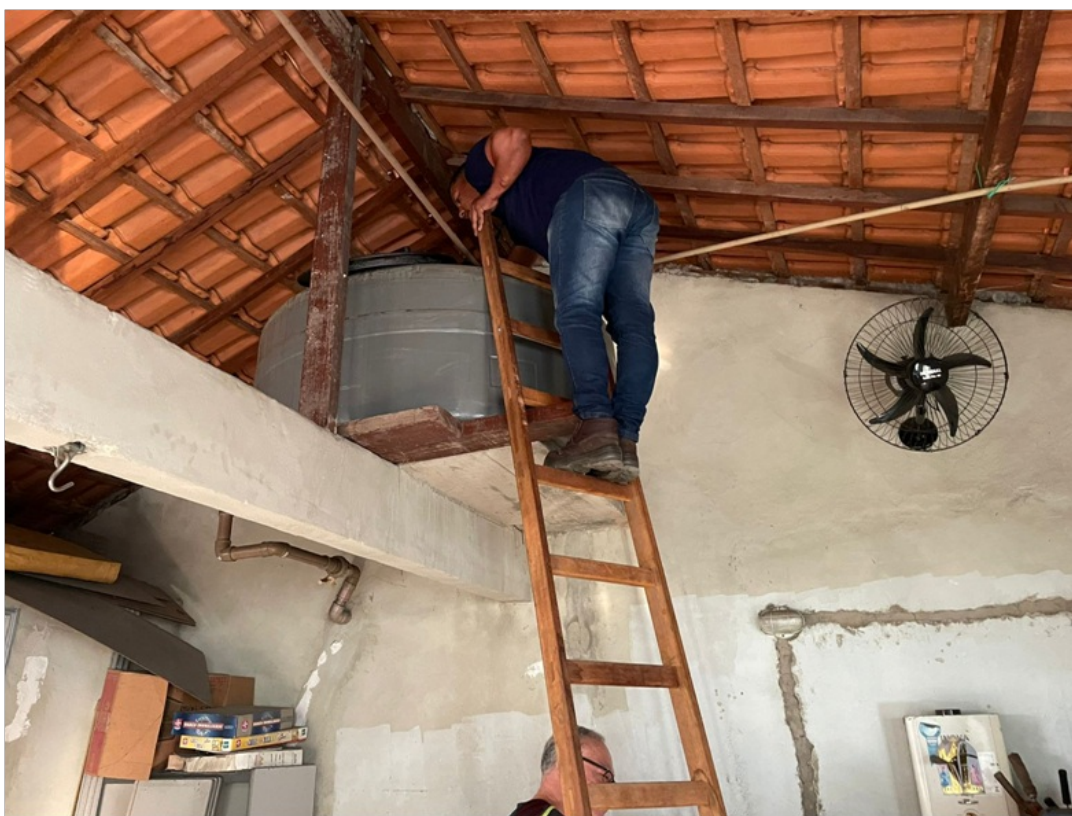
ü no momento da vistoria os reservatórios superiores estavam abastecidos (foto 2), mas não totalmente;

Foto 2 – Foi verificado que o reservatório superior do imóvel nº 87 frente estava abastecido

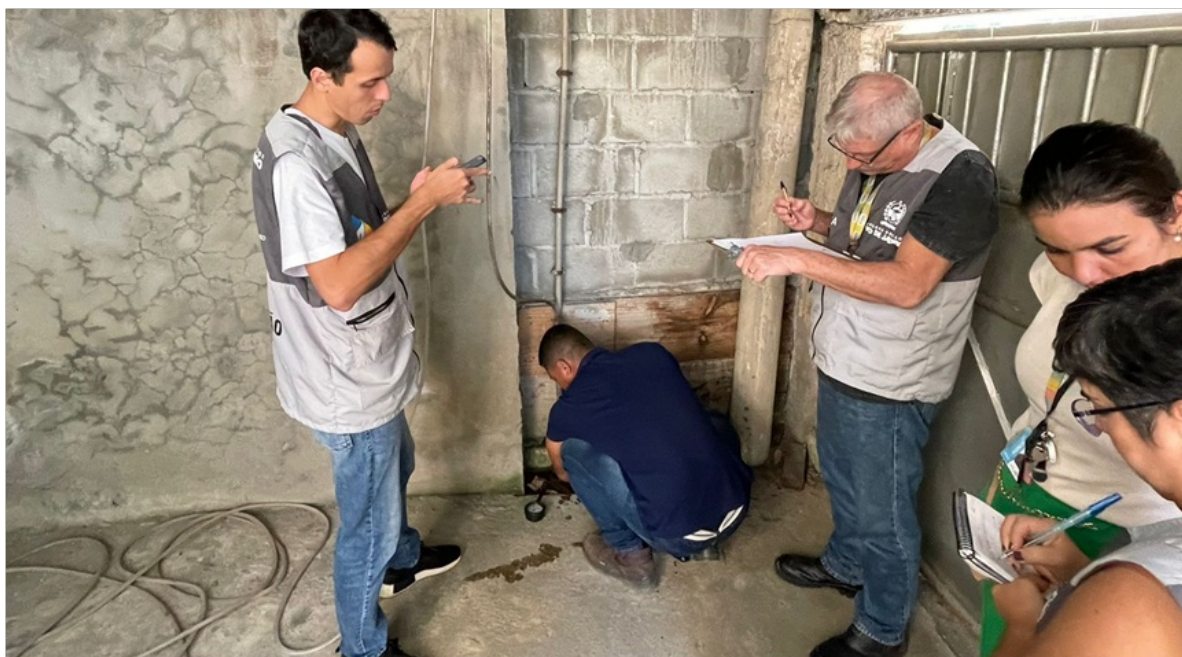
No momento da atuação da equipe de fiscalização da CASAN, aproximadamente 10:30 horas, o imóvel estava com abastecimento e a pressão manométrica de 11 MCA (fotos 3 e 4).

Foto 3 – Ramal predial do imóvel nº 87 frente, sendo desconectado para a medição da pressão manométrica

- ü Que o usuário seja informado pela Concessionária sobre as formas de reservação de água, conforme Decreto Estadual nº 22872/1996, artigos 29, 30, 31 e 32;
- ü Devido a diferença na pressão manométrica dos imóveis vizinhos, sugerimos que a concessionaria realize uma inspeção no ramal predial do imóvel.

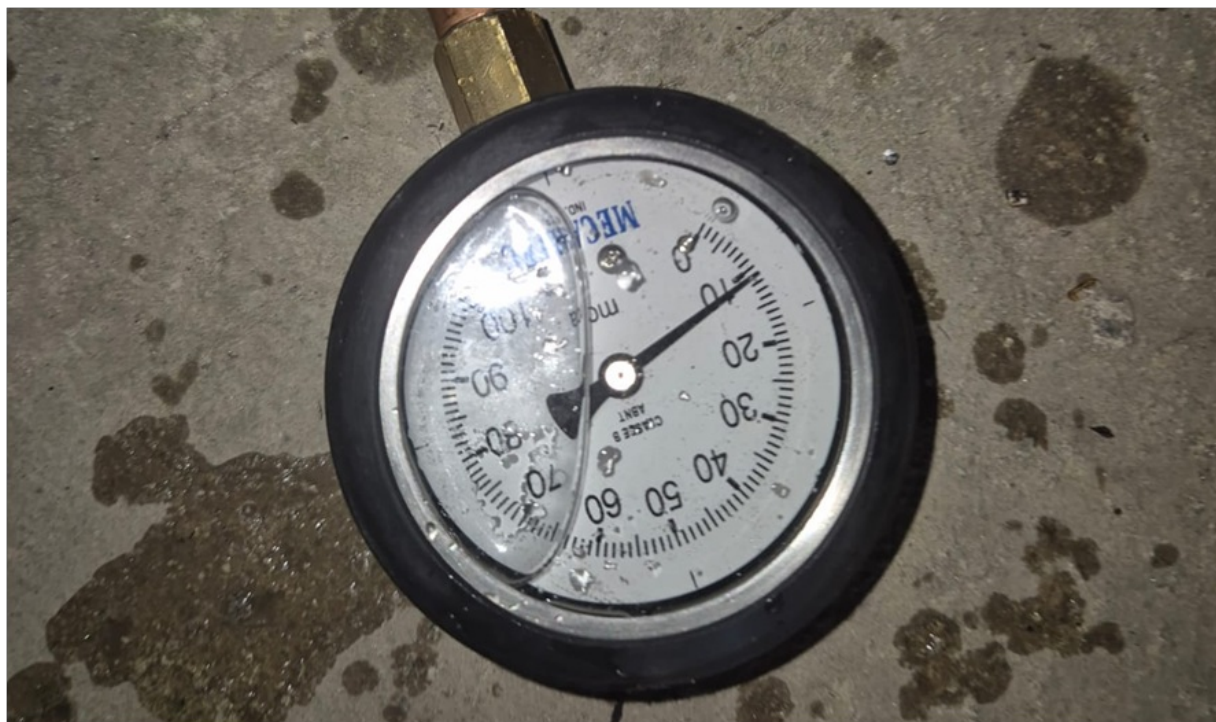
Foto 4 – Pressão manométrica medida no imóvel nº 87 frente no momento da vistoria : 11 MCA

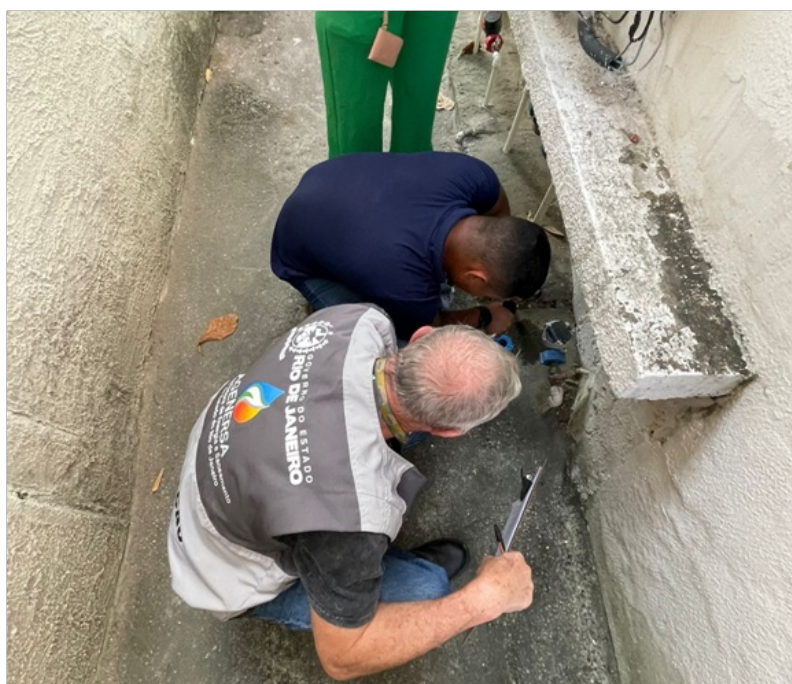
ü imóvel residencial nº 87 casa 1, moradora senhora Marilene Silva Pereira, foi medido 12 MCA (foto 5 e 6);

Foto 5 – Ramal predial do imóvel nº 87 casa 1, sendo desconectado para a medição da pressão manométrica

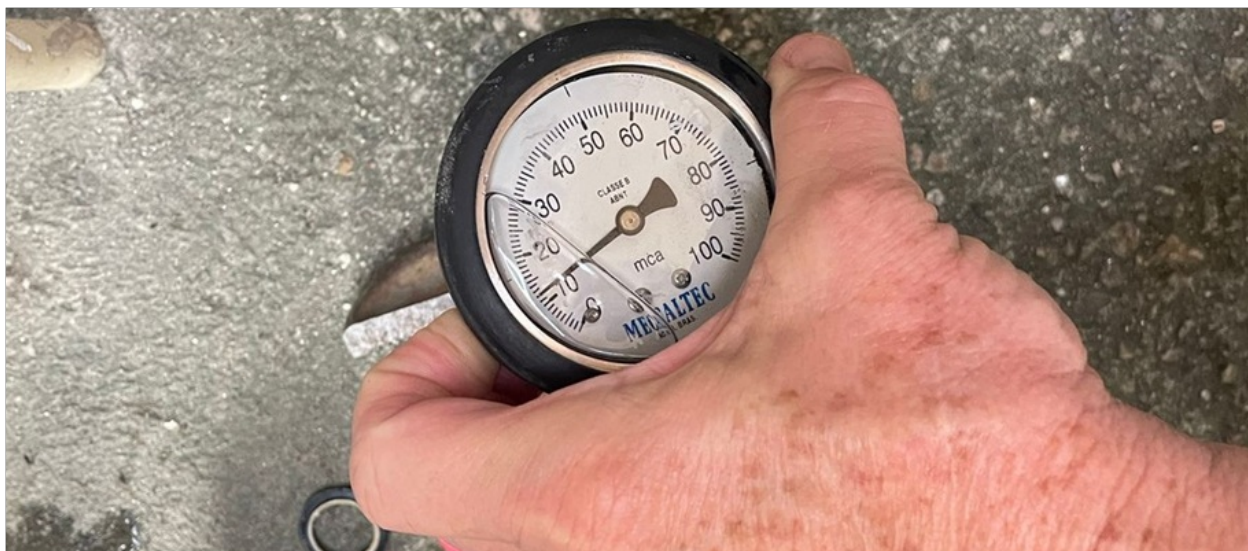
Foto 6 – Pressão manométrica medida no imóvel nº 87 casa 1 no momento da vistoria : 12 MCA

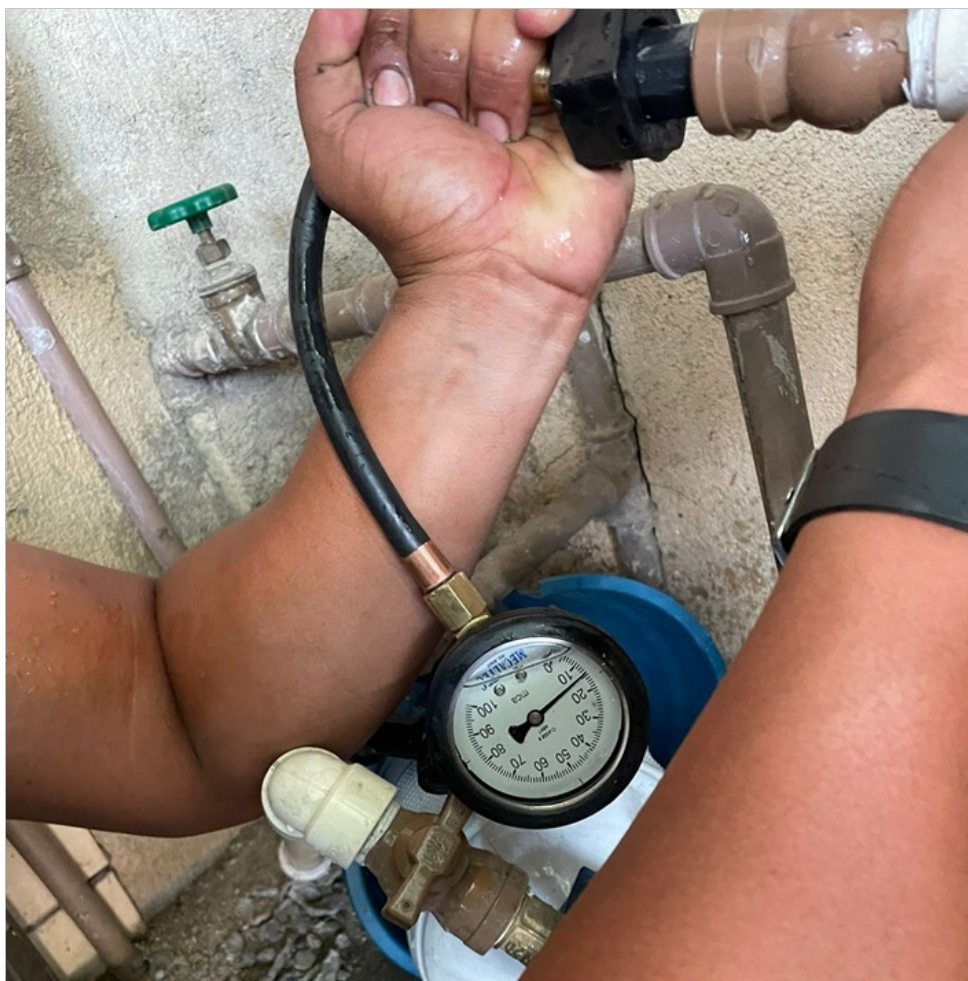
ü imóvel comercial nº 77, balconista Denis Guimarães (proprietário Felipe José), foi medido 14 MCA (foto 7);

Foto 7 – Pressão manométrica medida no imóvel comercial nº 77 no momento da vistoria : 14 MCA

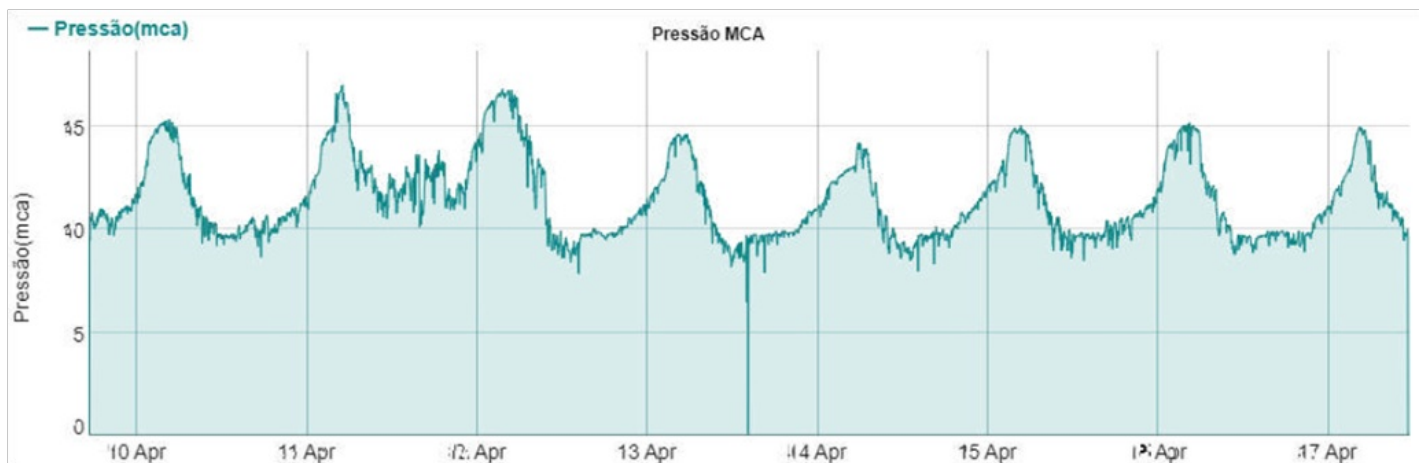
Gráfico registrado pelo data logger

Após análise das informações colhidas pelo Data Logger, a equipe de Fiscalização/CASAN, verificou que a pressão manométrica não ficou abaixo de 8 MCA, conforme gráfico abaixo.
