## **RELATÓRIO DE FISCALIZAÇÃO AGENERSA/CASAN Nº 104/2024**

| <b>Local Fiscalizado</b> | Rua Coronel Francisco Lobo, 35, Pechincha, Rio de Janeiro - RJ.<br>(EEAT Sernambi) | | |
| <b>Tipo da Ocorrência</b> | Vistoria Periódica | | |
| <b>Objeto da Fiscalização</b> | Verificar Operação dos equipamentos - padrões aceitáveis | | |

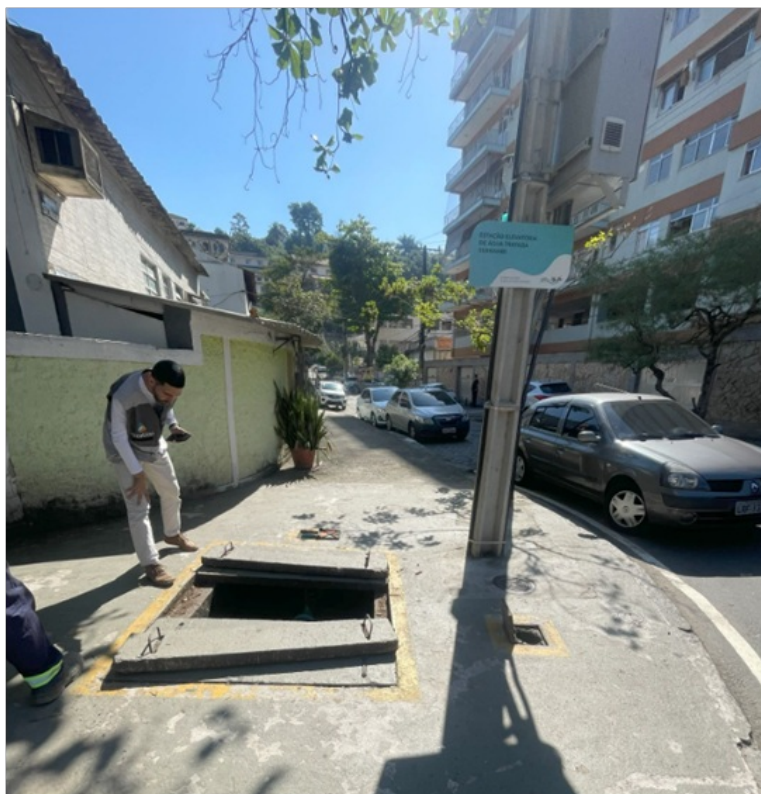
Foto 1 - Vista da área de instalação da estação e entorno.

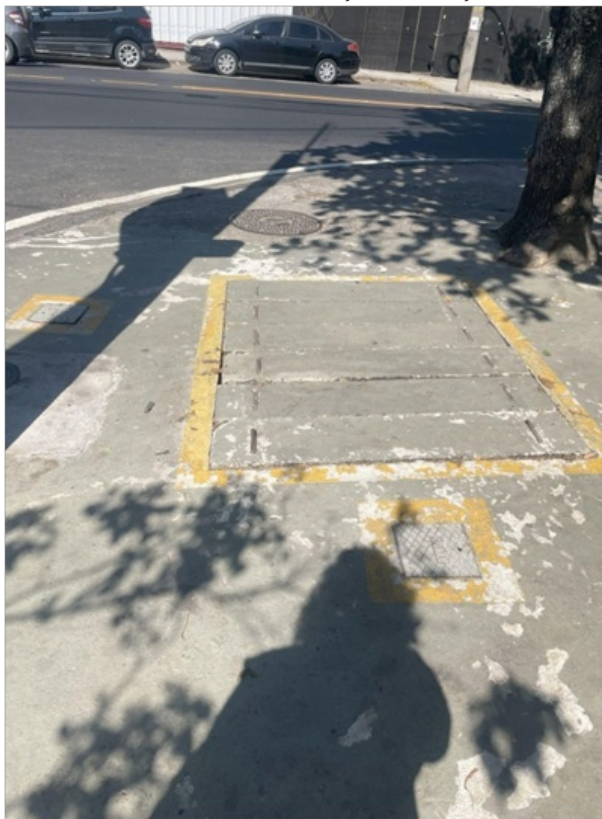
A estação possui um painel elétrico de tensão de comando de 220V que estava em bom estado de conservação na parte externa. Não foi possível vistoriar o interior do painel. O conjunto motobomba fica localizado em um poço de bombeamento, que possuía sinalização viária indicativa para pedestres, e também estava em bom estado de conservação.

Foto 2 - Vista do tampão múltiplo de concreto e das tampas das caixas dos registros.

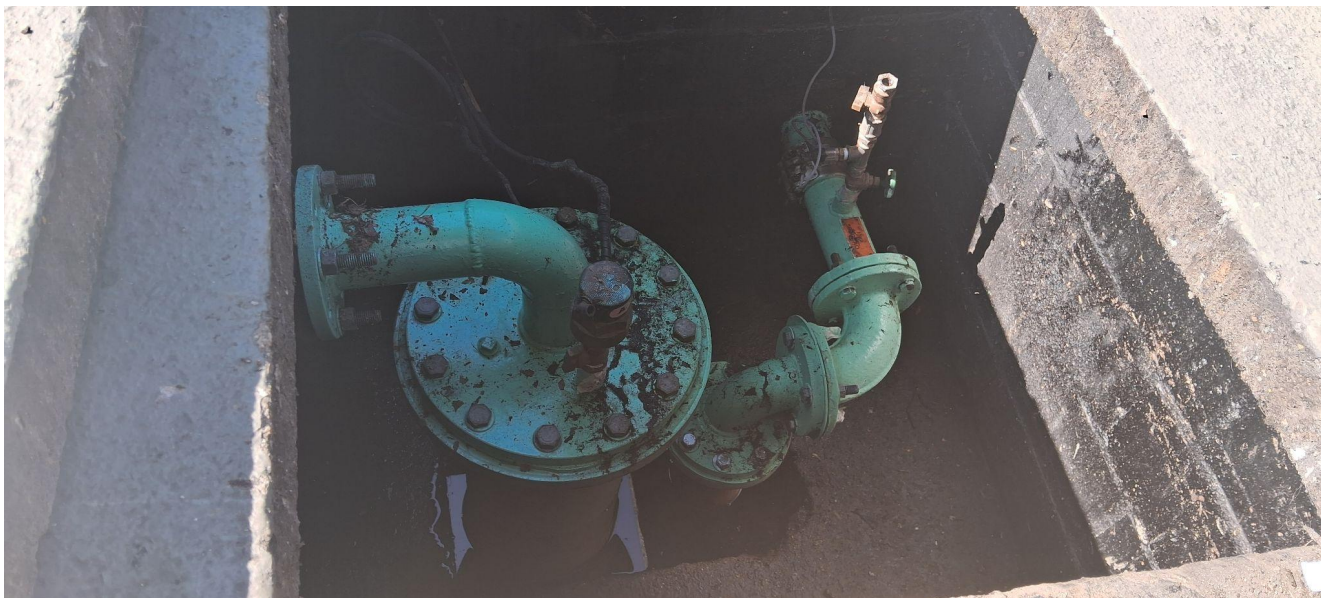
Foto 3 - Vista do conjunto motobomba. Tubulação de sucção à esquerda e de recalque à direita .

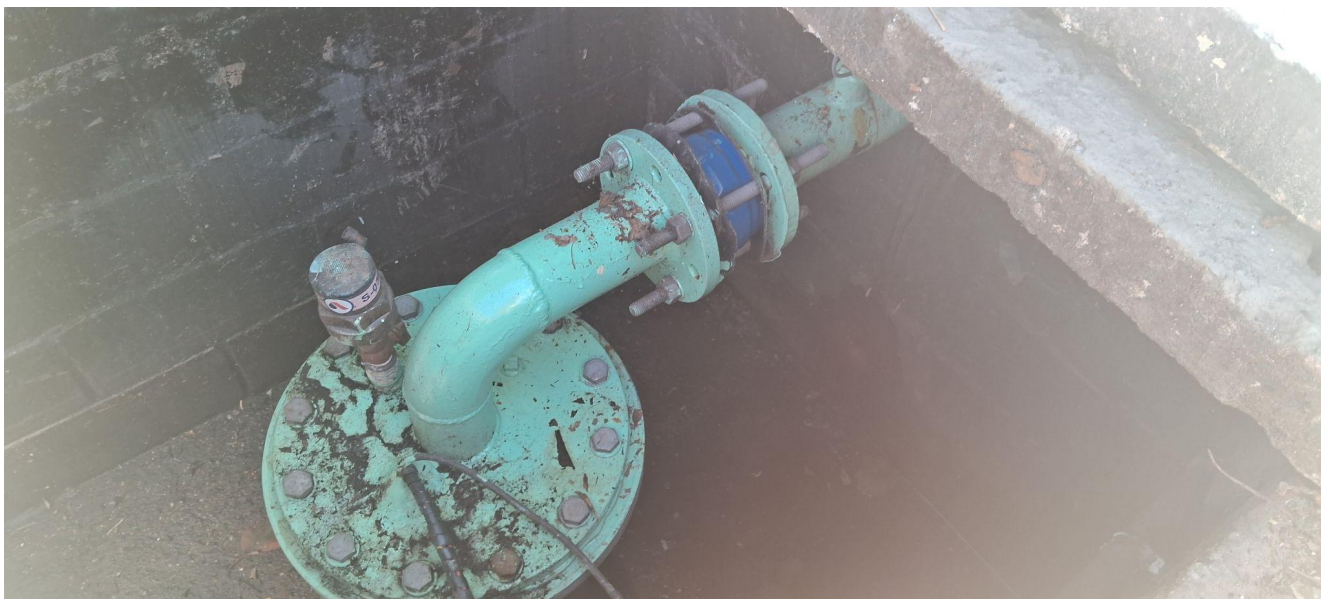
Foto 4 - Vista do conjunto motobomba, destaque da válvula de retenção na tubulação de recalque.

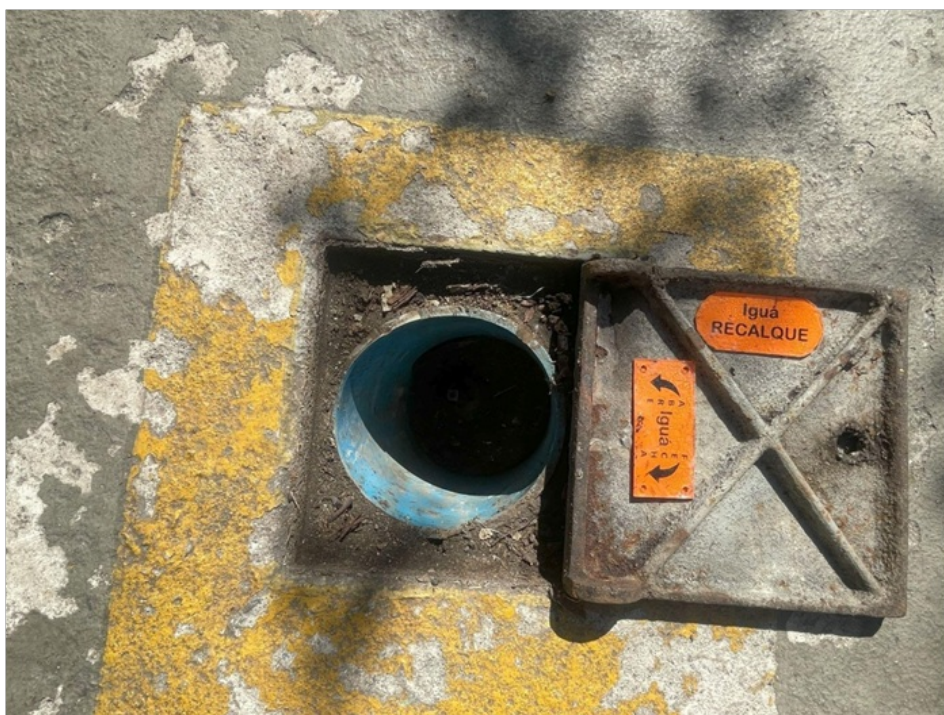
Foto 5 - Vista do interior da caixa do registro da linha de recalque, devidamente sinalizado.

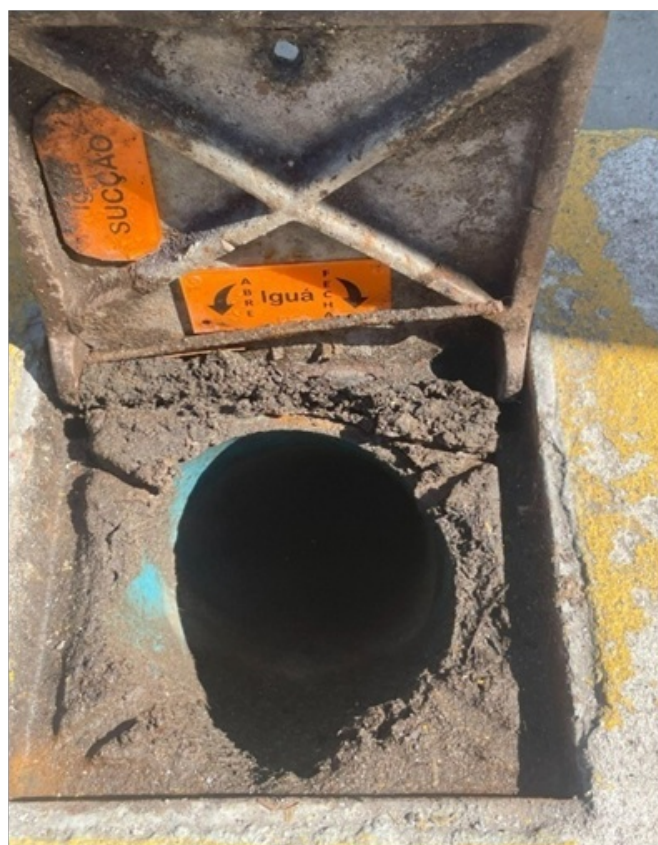
Foto 6 - Vista do interior da caixa do registro da linha de sucção, devidamente sinalizado.

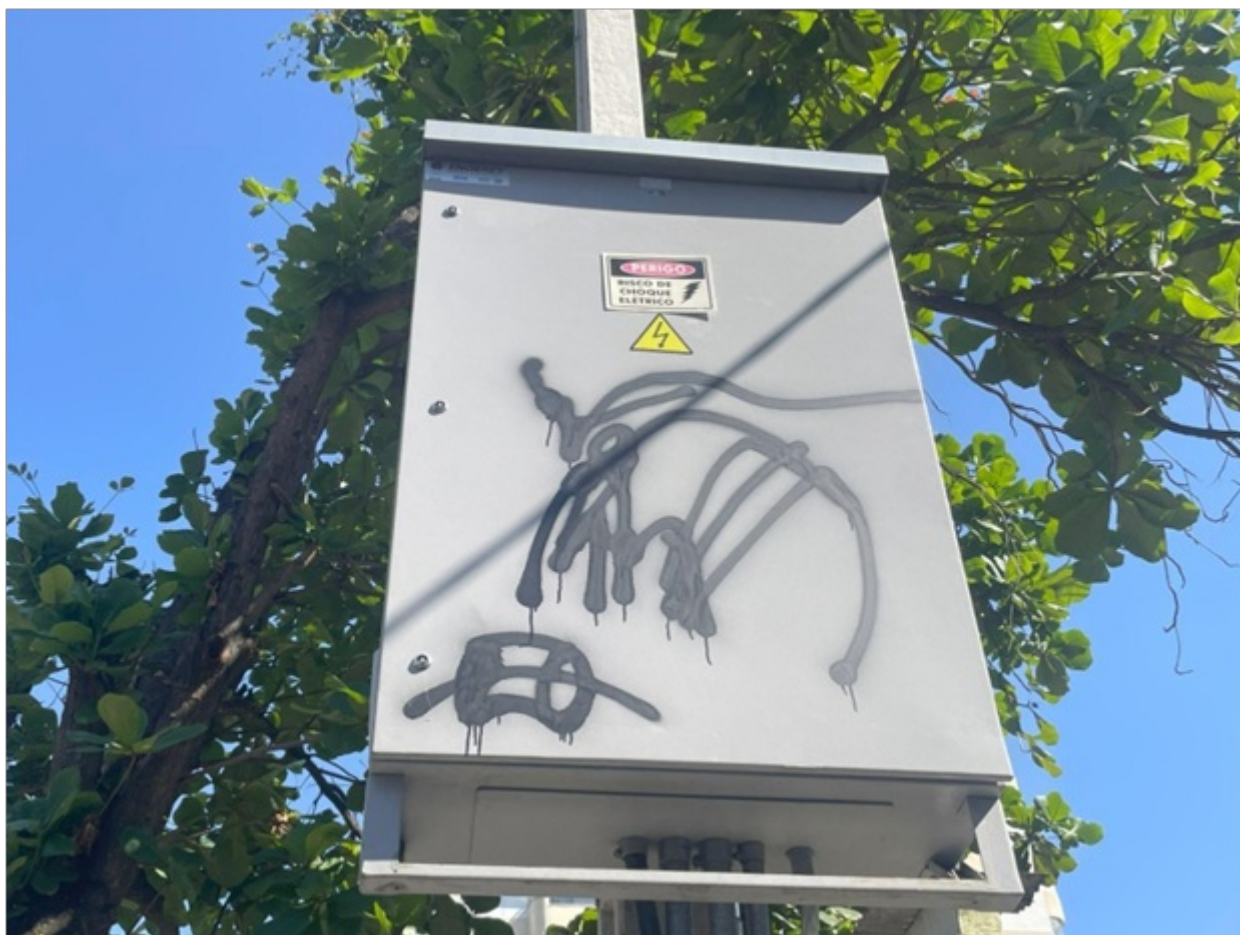
Foto 7 - Vista do painel elétrico de controle da estação.

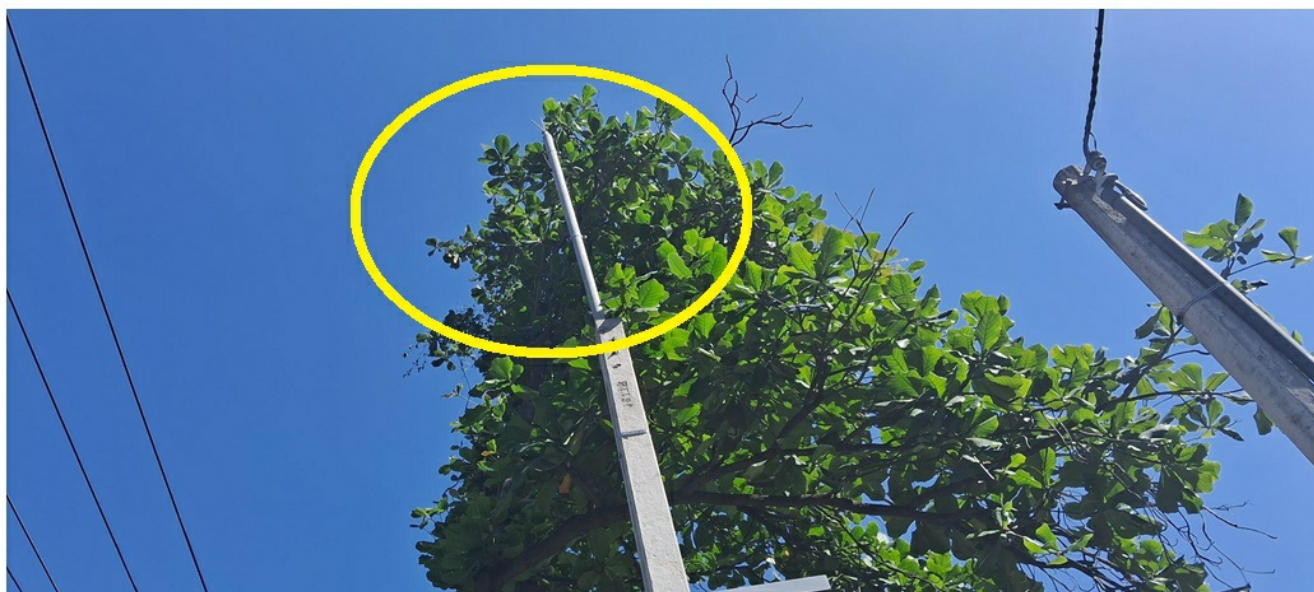
Foto 8 - Vista do para-raio da estação.
