## **RELATÓRIO DE FISCALIZAÇÃO AGENERSA/CASAN Nº 105/2024**

| <b>Local Fiscalizado</b> | Vila São Pedro Floresta nº 100, bairro Tijuca / Rio de Janeiro | | |
| <b>Tipo da Ocorrência</b> | Verificar as condições de manutenção e operação da unidade | | |

O presente relatório, decorre da vistoria técnica realizada na data de 08/05/2024, na Vila São Pedro Floresta nº 100, bairro Tijuca, município do Rio de Janeiro, em função de verificar as condições de manutenção e operação do reservatório Caveira do Burro (ERES 1026), de acordo com as vistorias programadas pela AGENERSA/CASAN.

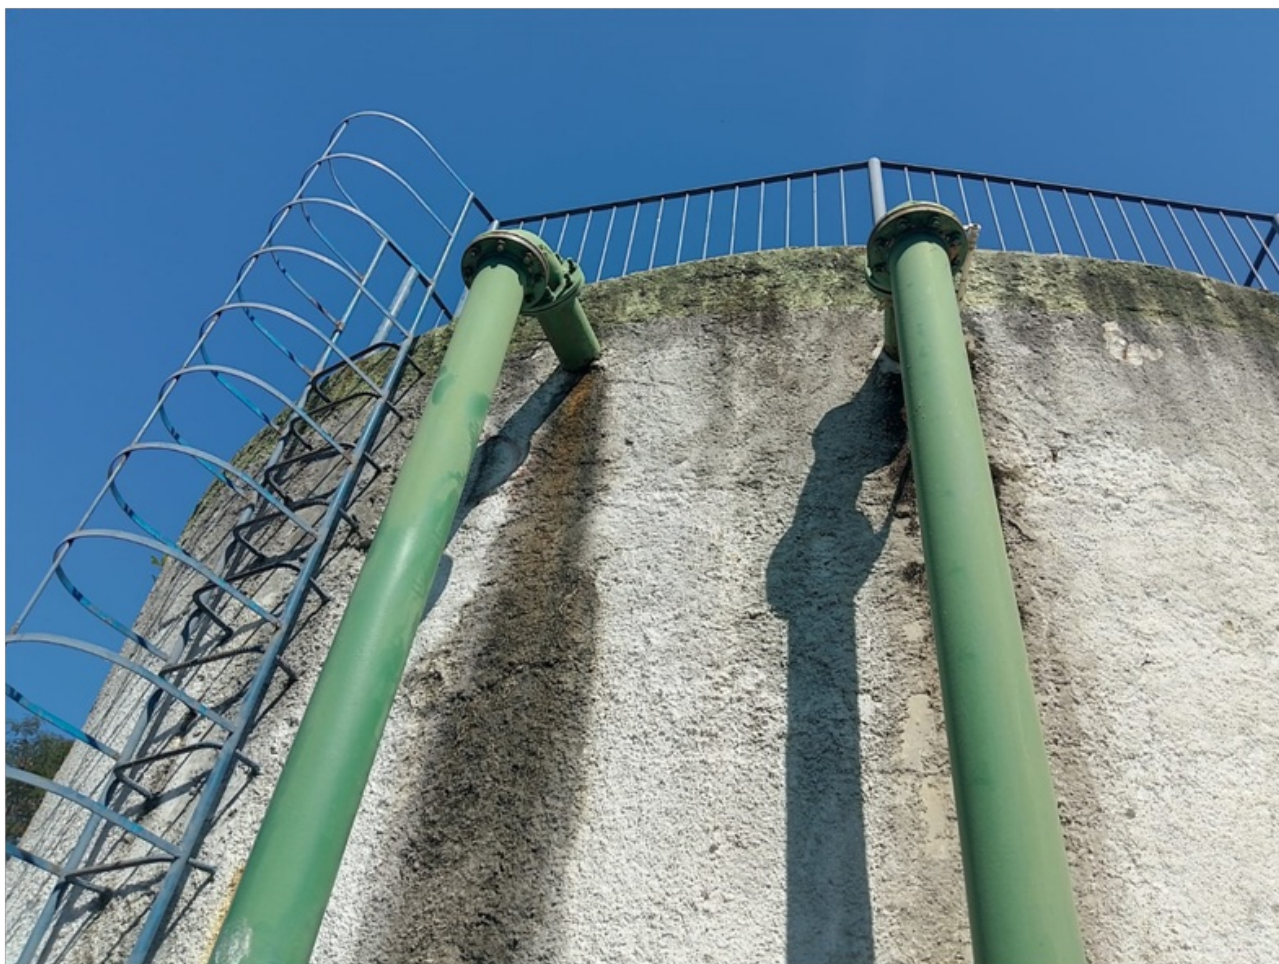
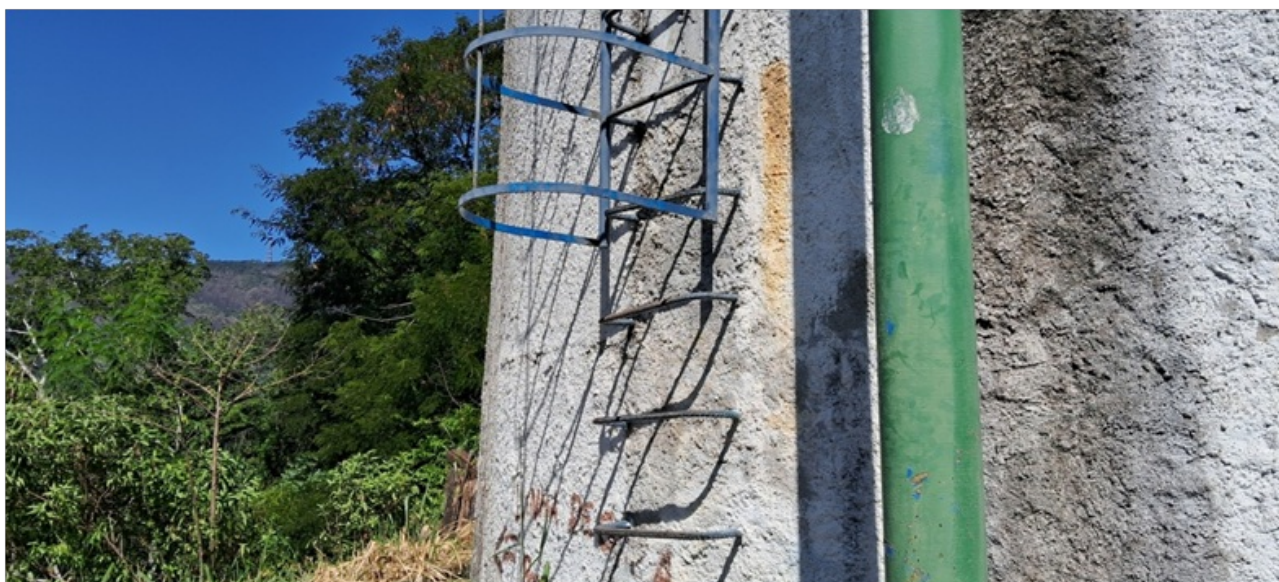
A equipe de fiscalização da CASAN constatou que, no momento da vistoria o nível de água no reservatório estava baixo. A citada unidade é provida de escada fixa para a parte superior, com proteção, para monitoramento do nível da água (foto 1 e 2).

Foto 1 – Escada fixa com proteção

Foto 2 – Escada fixa com proteção

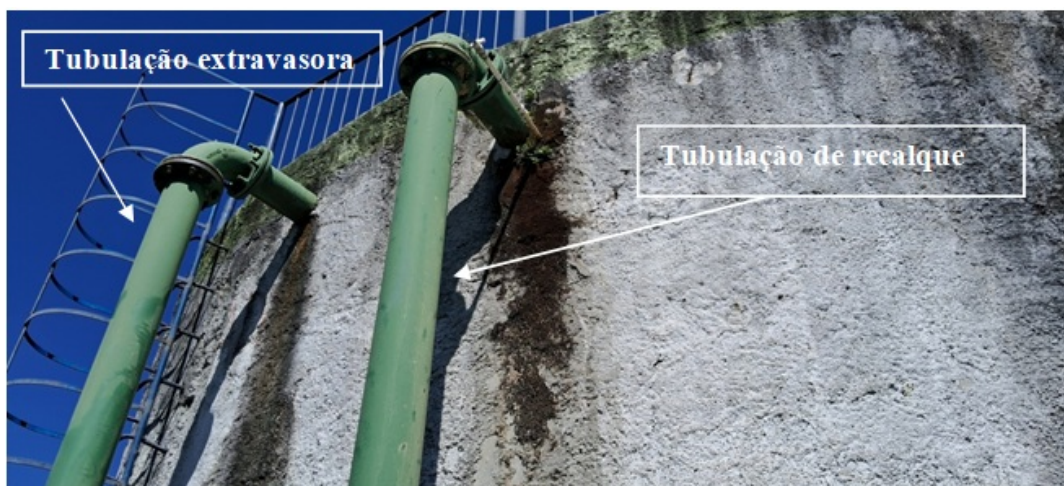
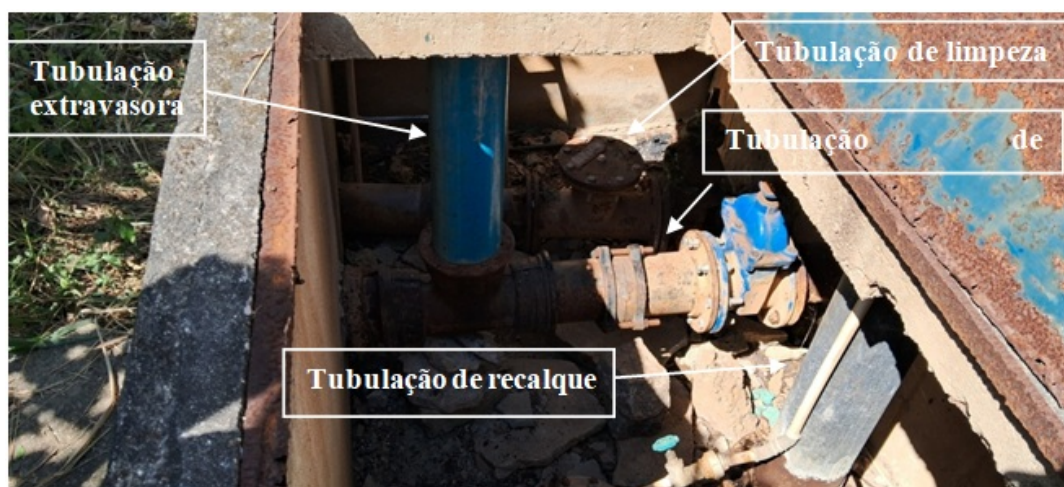
As tubulações de recalque, extravasora, distribuidora e limpeza, são de ferro fundido, com diâmetro de 150 mm (fotos 3 e 4).

Foto 3 – Tubulação de recalque e extravasora ( ambas DN 150 mm)

Foto 4 – Tubulação de recalque, extravasora, distribuidora e limpeza ( todas DN 150 mm)

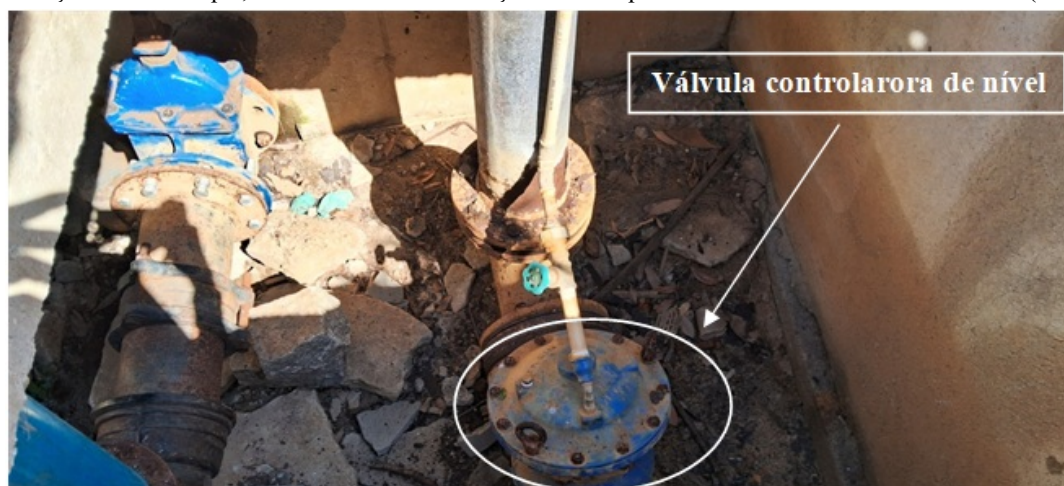
A equipe da fiscalização constatou que, está instalada na tubulação de recalque uma válvula controladora de nível (foto 5).

Foto 5 – Válvula controladora de nível

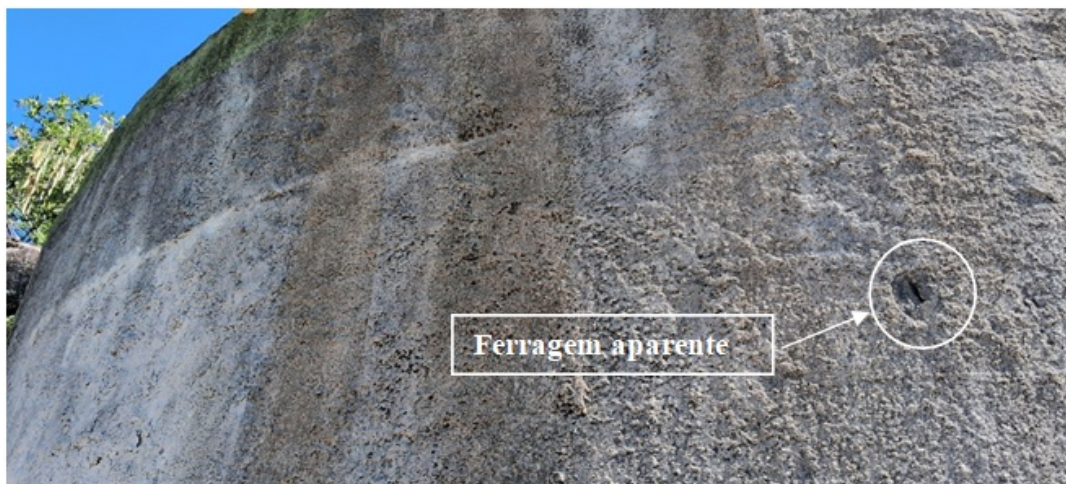
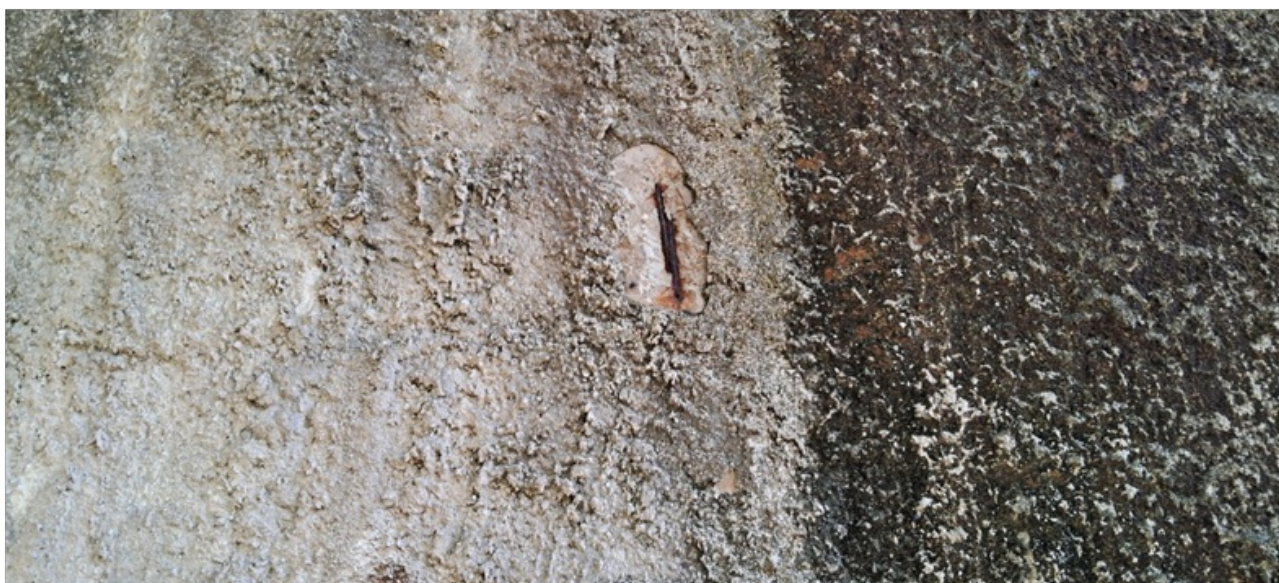
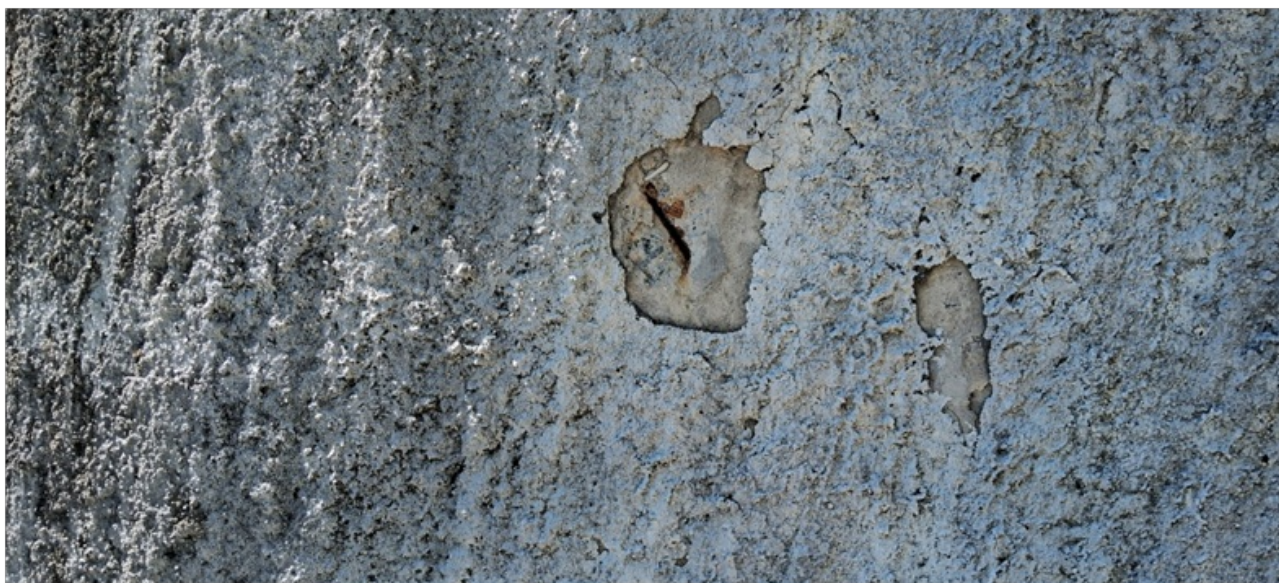
- 1 - Reservatório com ferragens aparentes (fotos 6, 7 e 8);

Foto 6 – Ferragem aparente

Foto 7 – Ferragem aparente

Foto 8 – Ferragem aparente

- ü manter a tampa do reservatório fechada para evitar entrada de poeira e insetos
- ü realizar procedimentos para recuperar as ferragens expostas;
- ü confecção de nova tampa para a caixa do barrilete;

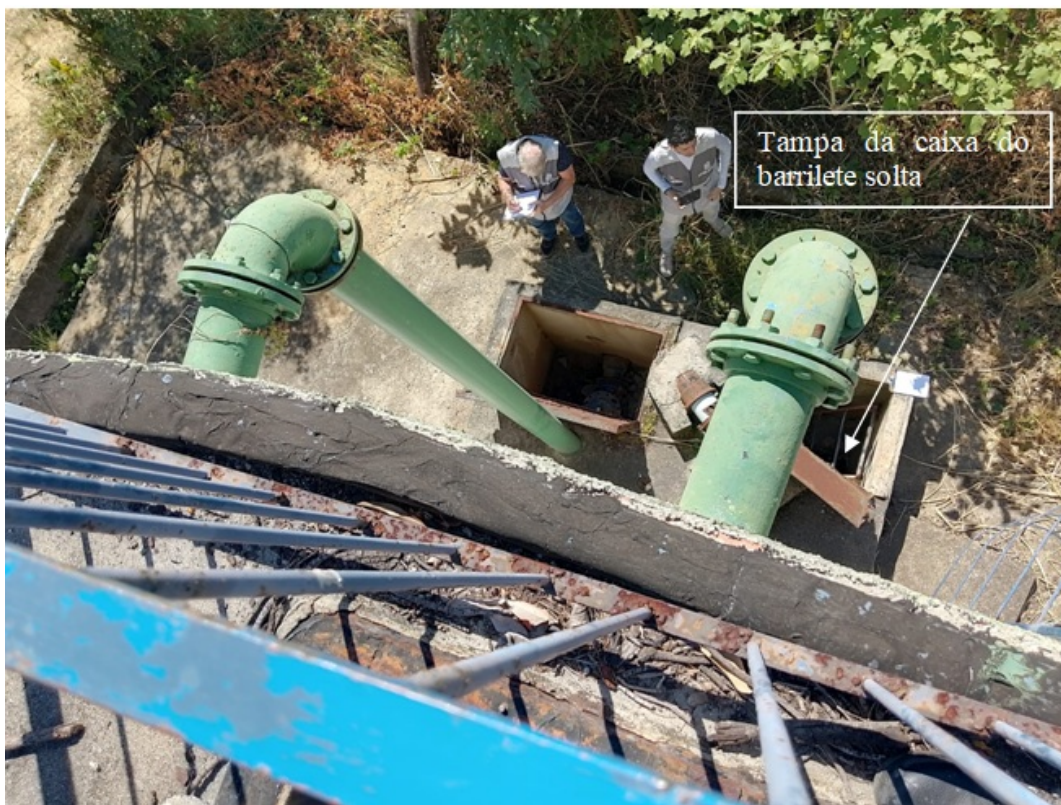
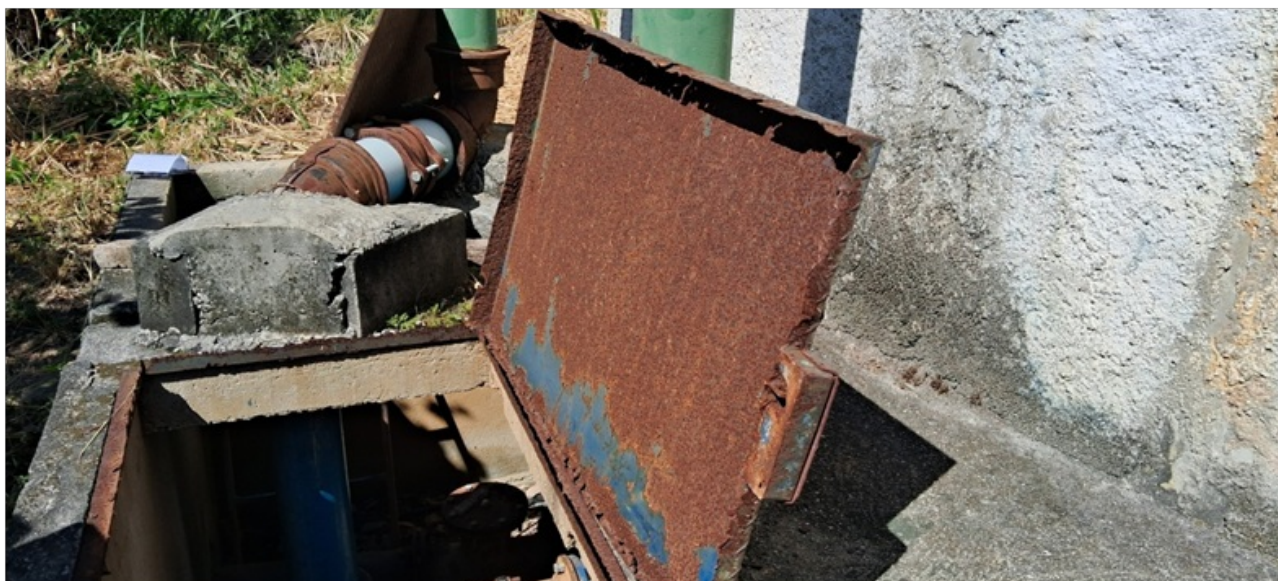
2 - Caixa do barrilete com tampas de ferro enferrujadas e uma delas solta (fotos 9 e 10);

Foto 9 – Uma das tampas da caixa do barrilete solta

Foto 10 – Tampas da caixa do barrilete enferrujadas

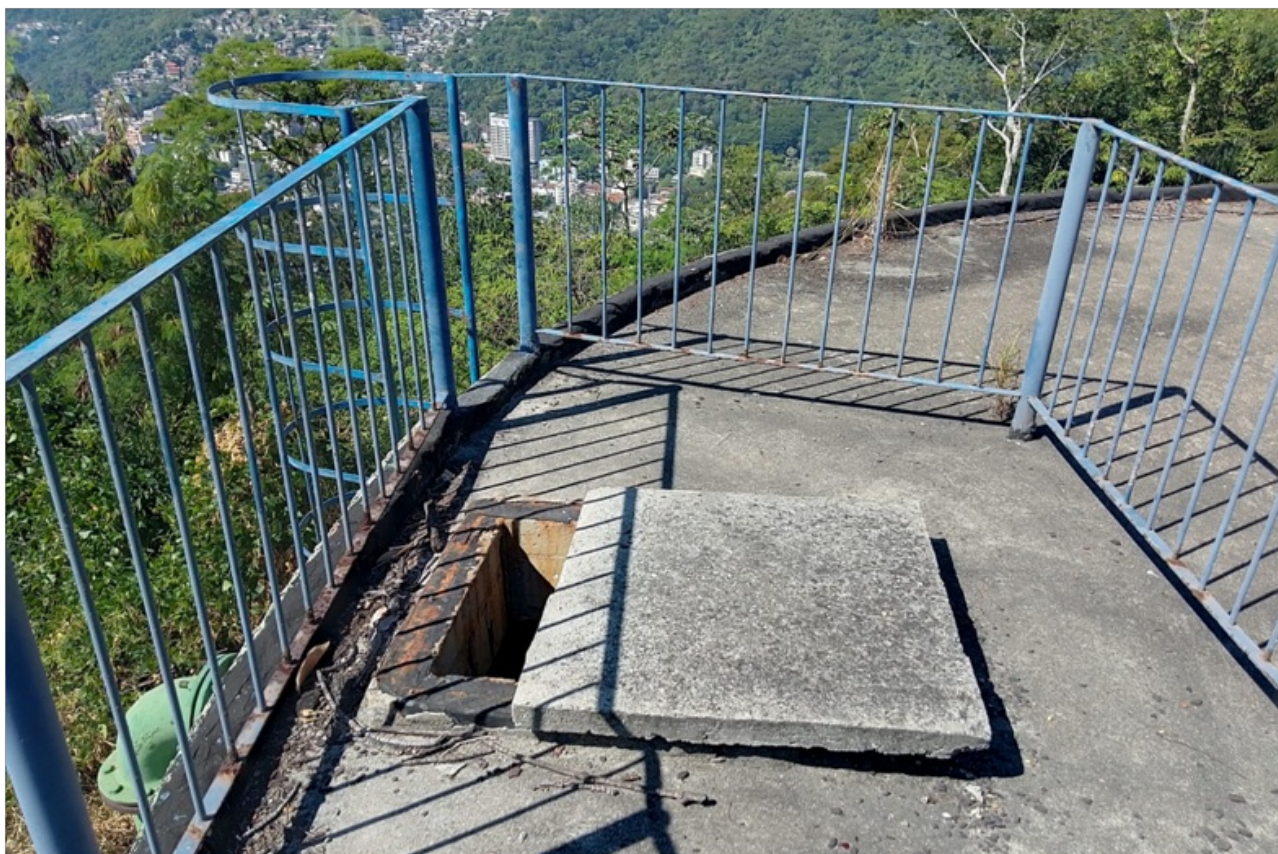
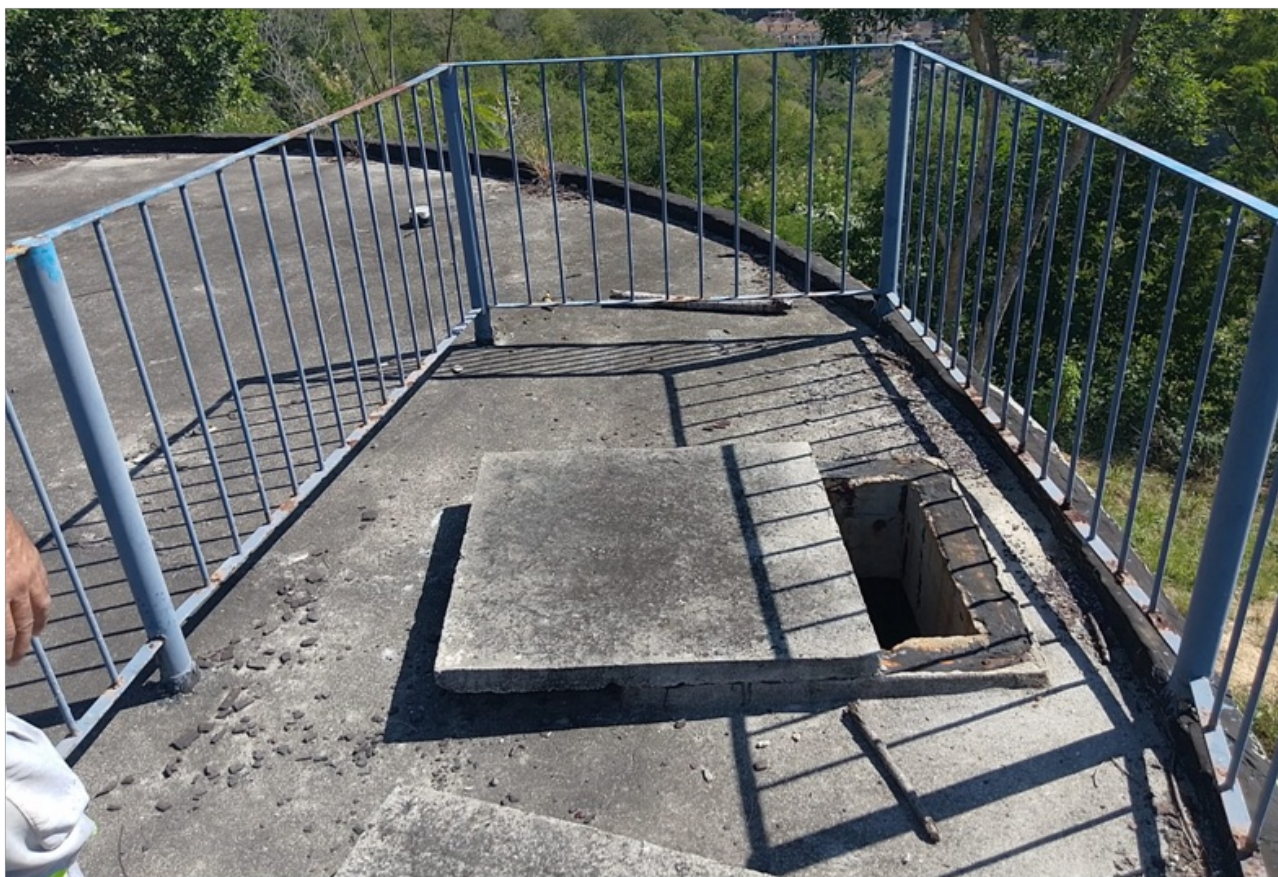
3 - Parte superior do reservatório com guarda corpo apenas no trecho da visita (fotos 11 e 12);

Foto 11 – Guarda corpo na parte superior do reservatório

Foto 12 – Guarda corpo na parte superior do reservatório

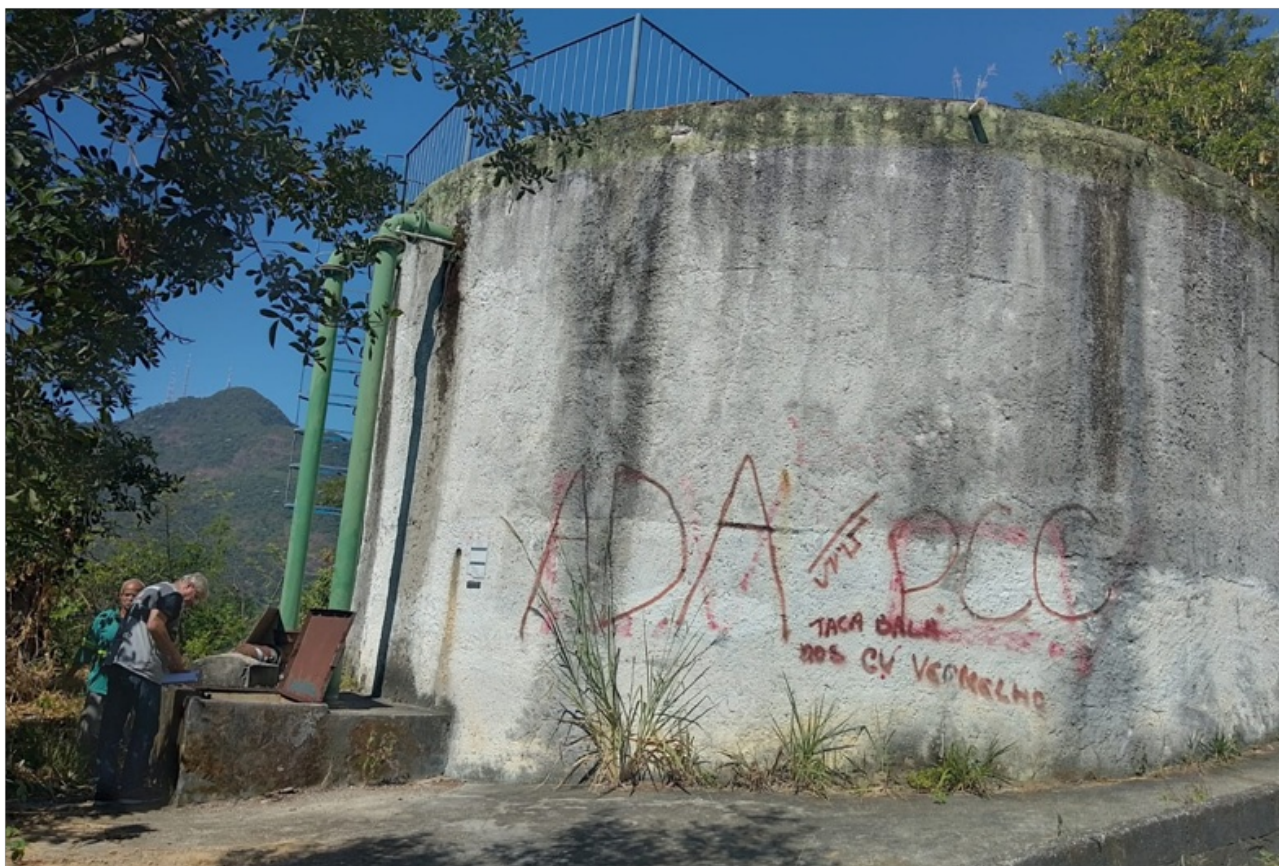
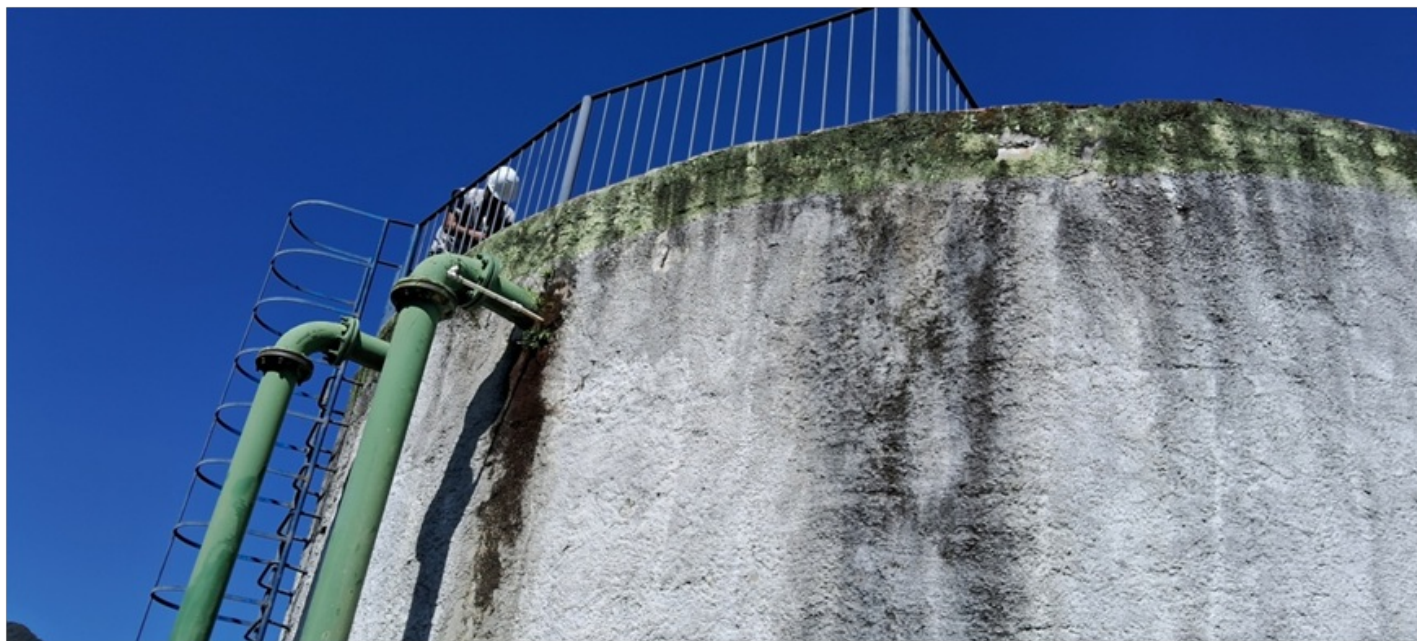
4 - Reservatório sem identificação, com pintura deteriorada e sem placa de restrição de acesso (fotos 13 e 14);

Foto 13 – Reservatório sem identificação e placa de restrição, com pintura deteriorada

Foto 14 – Reservatório sem identificação e placa de restrição, com pintura deteriorada

- ü retirar a vegetação da parte superior e inferior do reservatório;
- ü identificar e pintar o reservatório;
- ü cercar a área do reservatório, visando restringir o acesso de pessoas estranhas;

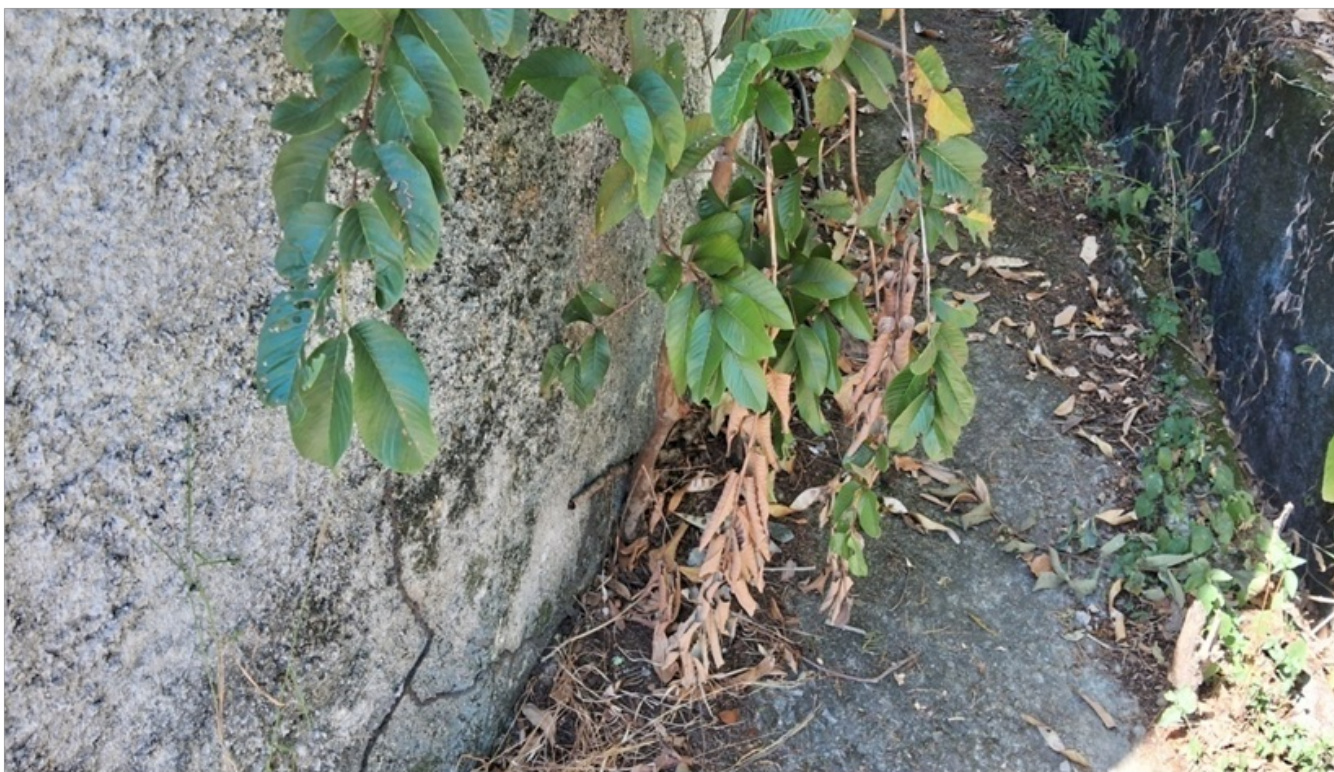
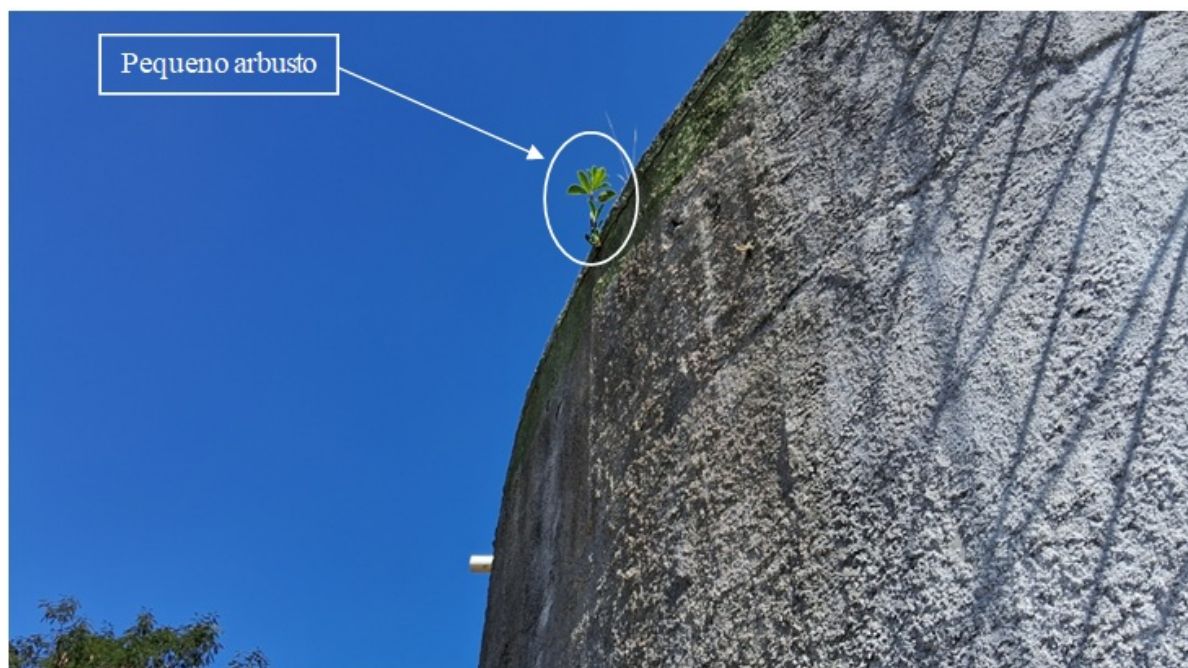
5 - Vegetação na parte superior e inferior do reservatório (fotos 15 e 16);

Foto 15 – Vegetação na parte inferior do reservatório

Foto 16 – Vegetação na parte superior do reservatório

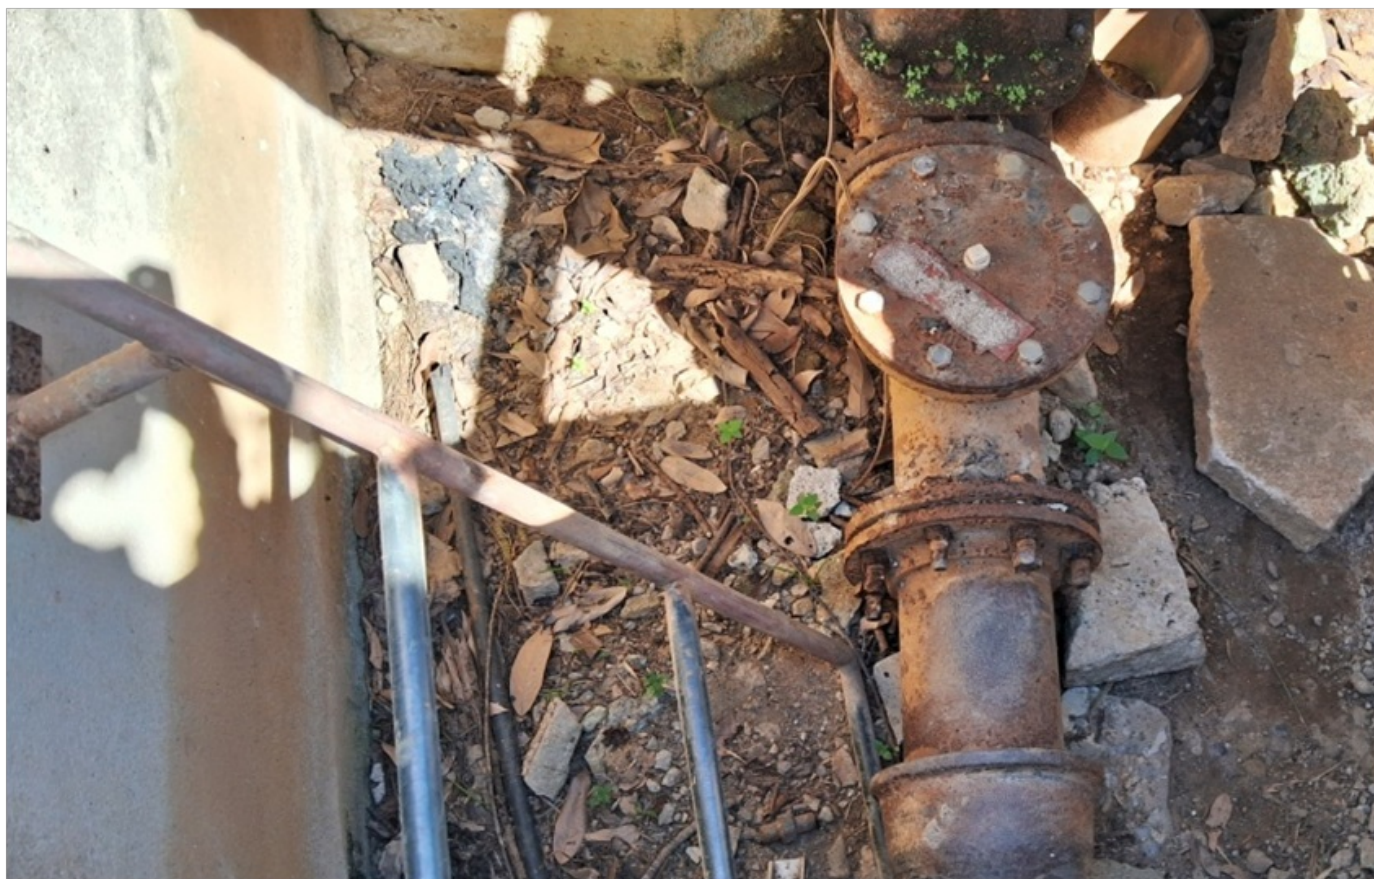
7 - Tubulação de limpeza sem manutenção (foto 17);

Foto 17 – Tubulação de limpeza no barrilete com partes enferrujadas

- ü realizar a manutenção das tubulações de recalque, extravasora, limpeza e distribuidora;
- ü apresentar o cronograma de limpeza e a desinfecção periódica do reservatório;

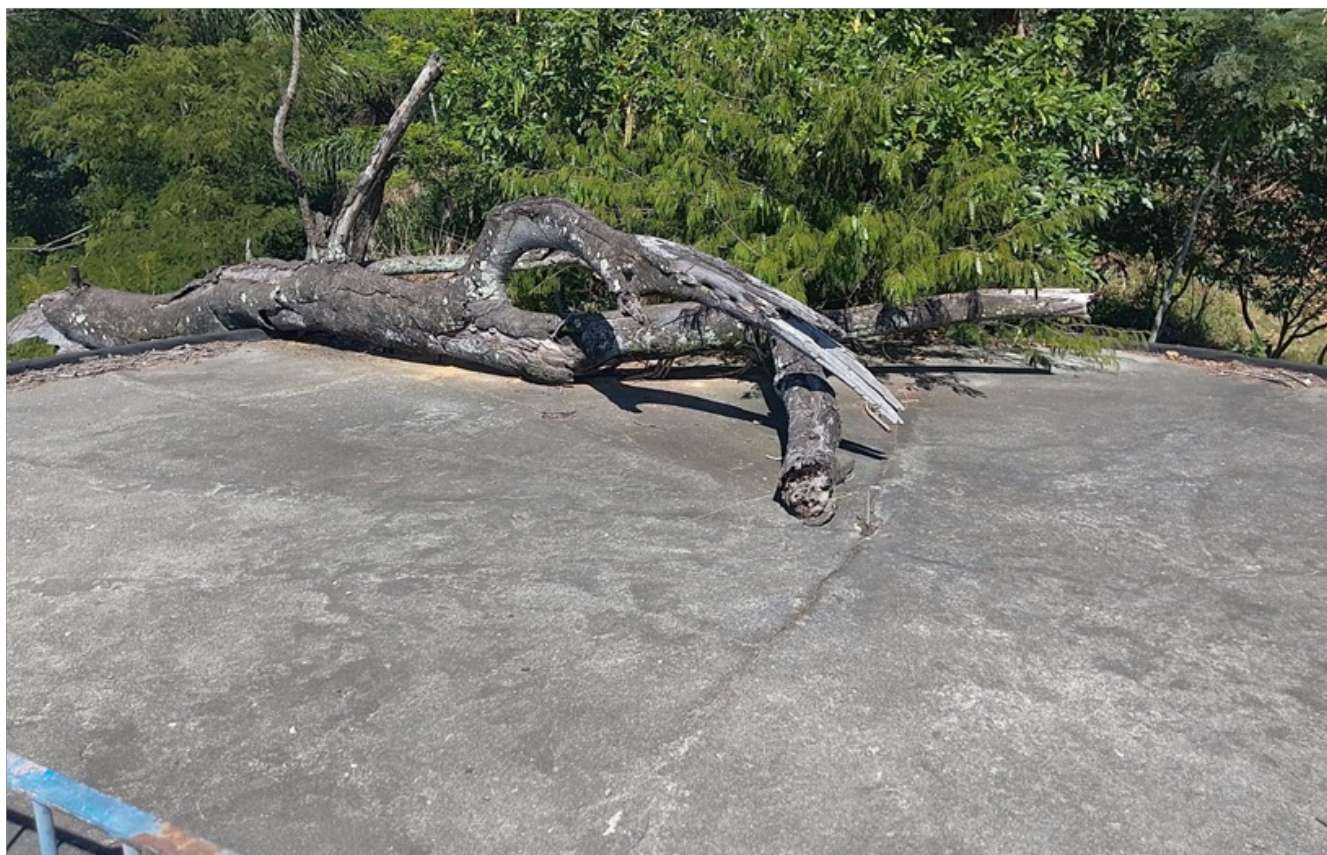
8 - Parte de uma árvore tombada na laje superior do reservatório (foto 18):

Foto 18 – Árvore que caiu na laje superior

- ü remover a parte da árvore que caiu na laje superior do reservatório;
- ü remover os detritos do interior da caixa do barrilete;
- ü reparar o vazamento na entrada da tubulação de recalque.

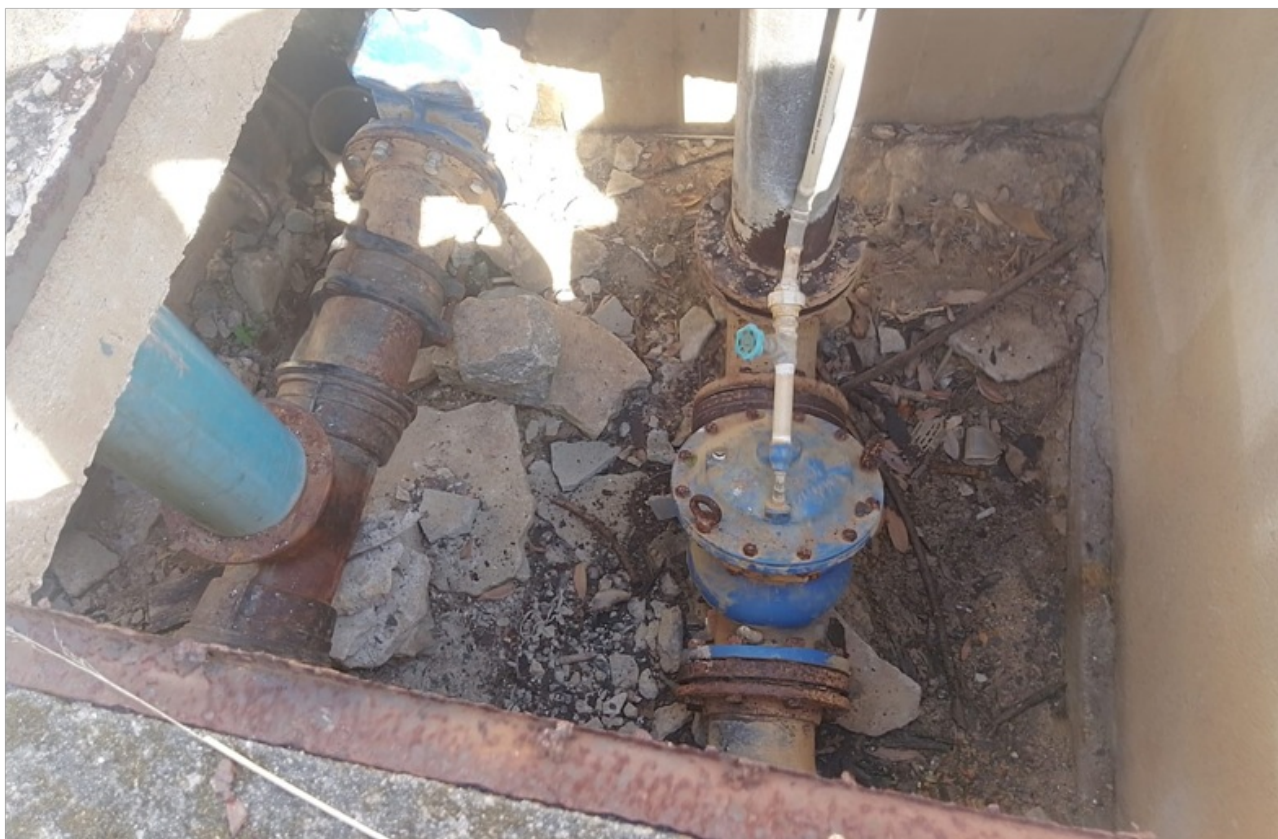
9 - Caixa do barrilete com muitos detritos em seu interior (foto 19);

Foto 19 – Tampa solta e com ferrugem

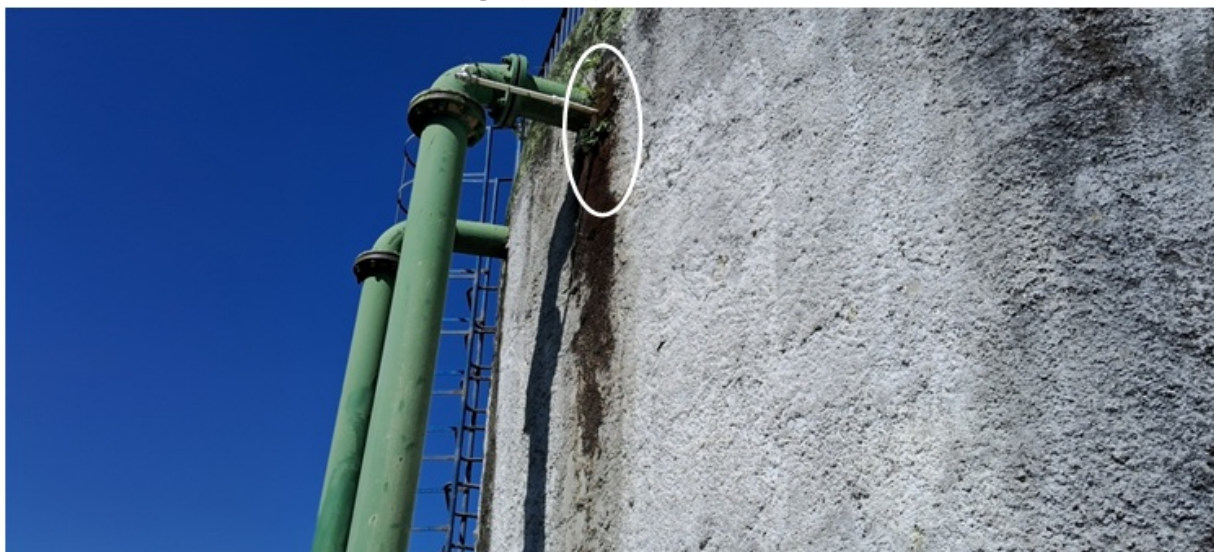
10 - Pequeno vazamento na entrada da tubulação de recalque (foto 20);

Foto 20 – Vazamento na entrada do recalque
